福島第一原子力発電所 この一年の振り返り

平成24年3月

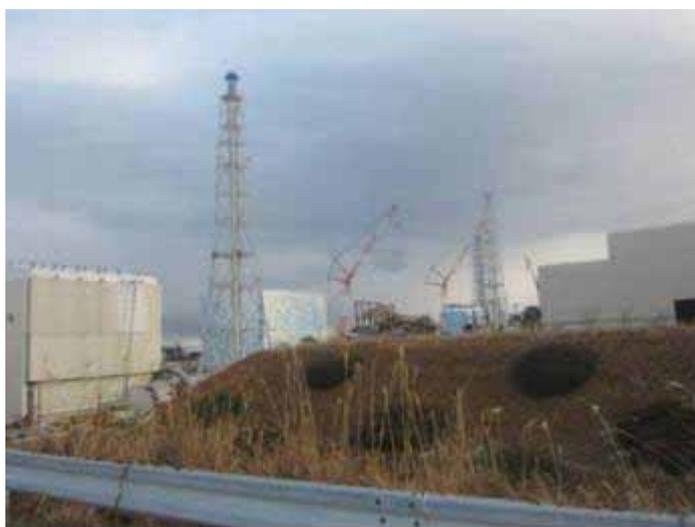
写真1. 福島第一原子力発電所 免震重要棟裏より2・3号機原子炉建屋を臨む
—左から1号機、2号機、3号機、4号機。(平成24年1月9日撮影)

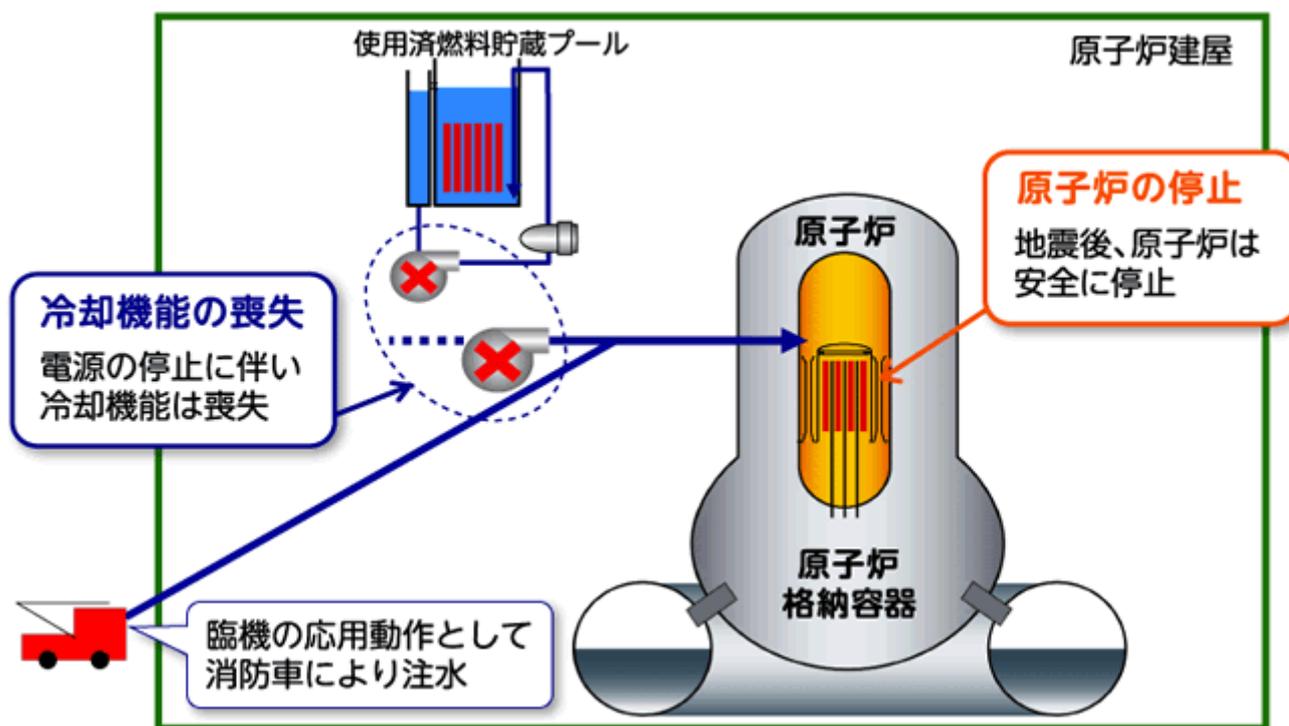
図2. 概略図

原子炉内の燃料が十分に冷却できなくなった結果、各号機の原子炉圧力容器¹¹⁾内の水位が低下し、燃料が水に覆われずに露出しました。そのため、燃料の外側を覆っている燃料被覆管¹²⁾という金属製の管が高温により損傷し、閉じこめられていた放射性物質が放出されました。また、燃料被覆管と水蒸気の化学反応により大量の水素が発生しました。これらの放射性物質や水素は、蒸気とともに主蒸気逃し安全弁¹³⁾等を経て原子炉格納容器¹⁴⁾へ放出され、さらに、高温にさらされた格納容器上蓋の結合部分等のシール部分から原子炉建屋⁴⁾内に漏えいしたと推定されます。1号機と3号機は、漏えいした水素が原子炉建屋上部に蓄積し、原子炉建屋が爆発するという事態に至りました。4号機は3号機の格納容器ベント¹⁷⁾の際に、排気筒合流部を通じて原子炉建屋内に水素が流入し蓄積したと推定されており、その結果、爆発するという事態に至りました。

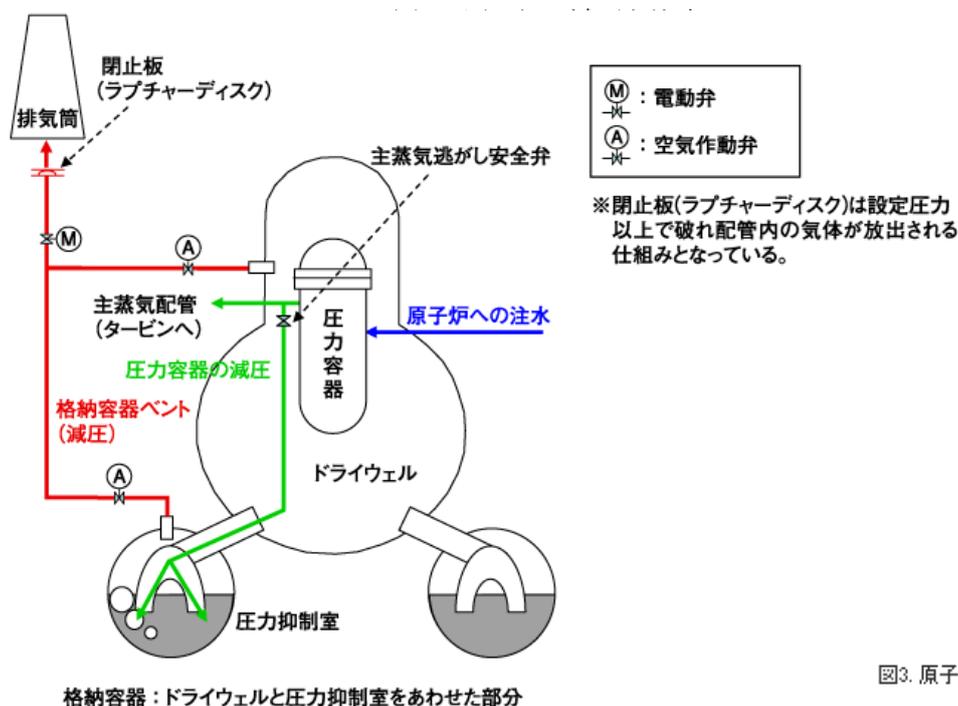
図3. 原子炉の減圧と注水

長時間にわたり全交流電源と直流電源が使用不能となったことから、電源を使用する設備による1号機、2号機、3号機の原子炉への注水ができなくなり、消防車による原子炉への注水を試みました。消防車が注水する圧力より原子炉圧力が高いと原子炉内に注水できないため、2号機と3号機ではまずは原子炉を減圧するために設置された主蒸気逃し安全弁¹³⁾を、あらゆる手段を講じて開けて、原子炉圧力容器¹¹⁾を減圧する必要がありました。そのため、発電所に駐車していた社員の自動車から取り外したバッテリーを中央制御室¹⁰⁾に運びつなぎ込みました。主蒸気逃し安全弁が開いたことにより圧力容器の圧力が低下したため、消防車からの注水が可能になりました。

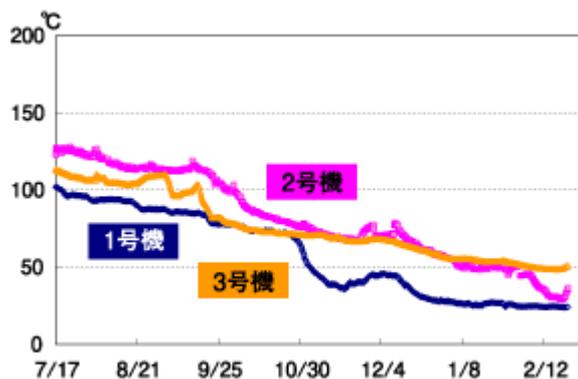
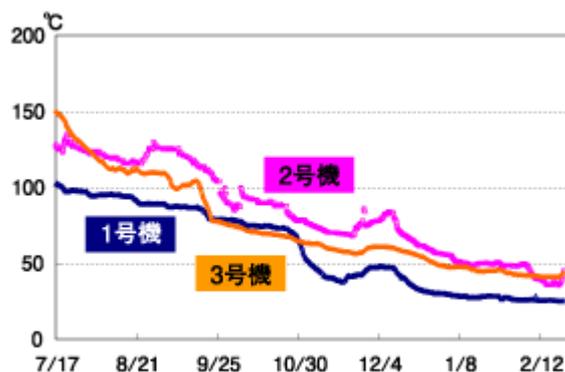
1号機から3号機までの压力容器底部、格納容器内の温度は図5.図6.のグラフのように概ね100℃以下になりました。

図5. 原子炉圧力容器底部温度

図6. 格納容器気相部温度

平成24年2月上旬、2号機圧力容器底部の温度計1箇所では指示値の上昇が見られました。実際に局所的に温度が上昇しているのか、あるいは温度計の故障なのか、両方の可能性を調査してきました。段階的に原子炉への注水量を約2倍まで増加させて、原子炉の冷却を継続しながら、温度の推移を監視しました。

その結果、圧力容器や格納容器内の他の温度計が注水量の増加に伴って温度が低下していることに比べて、当該温度計の指示値の上昇が続いたこと、電気回路を点検した結果、通常よりも高い抵抗値が測定されたことなどから、当該温度計の指示値の上昇は故障が原因であり、実際の圧力容器底部は十分冷却されていると判断しました。

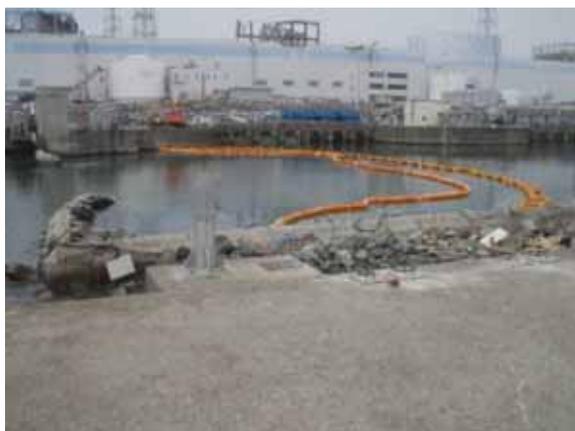
平成 23 年 4 月 2 日に 2 号機取水口付近から約 520m³、同年 5 月 11 日に 3 号機取水口付近から約 250m³の高濃度汚染水が漏出しているのが発見されました。タービン建屋と取水口をつなぐトレンチが地震または津波によって損傷し、タービン建屋地下に溜まった高濃度汚染水が、このトレンチを通じて港湾内に流出したものです。2号機は同年 4 月 6 日、3号機は当日のうちに止水しました。

写真15. シルトフェンスの設置
(平成23年4月10日撮影)

その後、こうした漏出が再び起きないように、同年6月中には流出の可能性のある箇所全てを閉塞しました。さらに、同年4月には1～4号機全域にわたって取水口前面をシルトフェンスで囲い、同年6月にはコンクリート製の仕切り板によって1～4号機の取水口を塞ぎました。

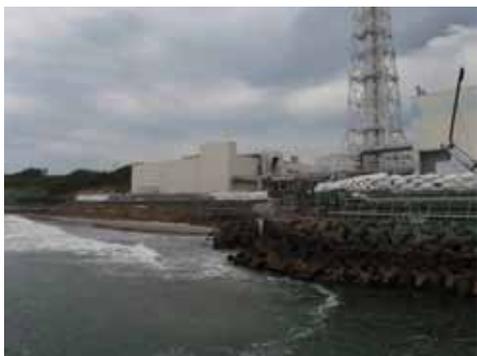
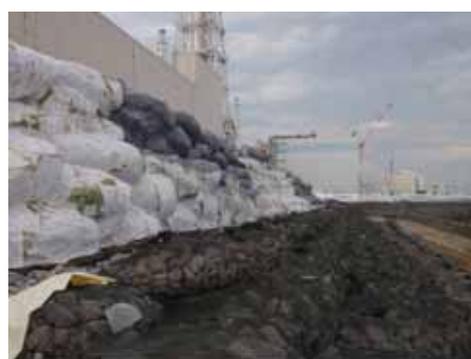
写真 18. 仮設防潮堤（平成23年6月30日撮影）

写真 19. 仮設防潮堤（平成23年6月30日撮影）

まず、原子炉や使用済燃料プールへの注水に必要な設備の対策として、平成23年6月までに、原子炉へ直接注水を行っている全ての原子炉注水ポンプを高台に移設しました。非常用の仮設電源や消防車等の設備については、同年4月には高台へ移動しました。また、主要建屋設置エリア付近への浸水を防止するため、6月までに海拔約4mの高さにあるトレンチ立坑を閉塞し、海拔10m盤に仮設防潮堤（高さ約2.4～4.2m）を完成させました。

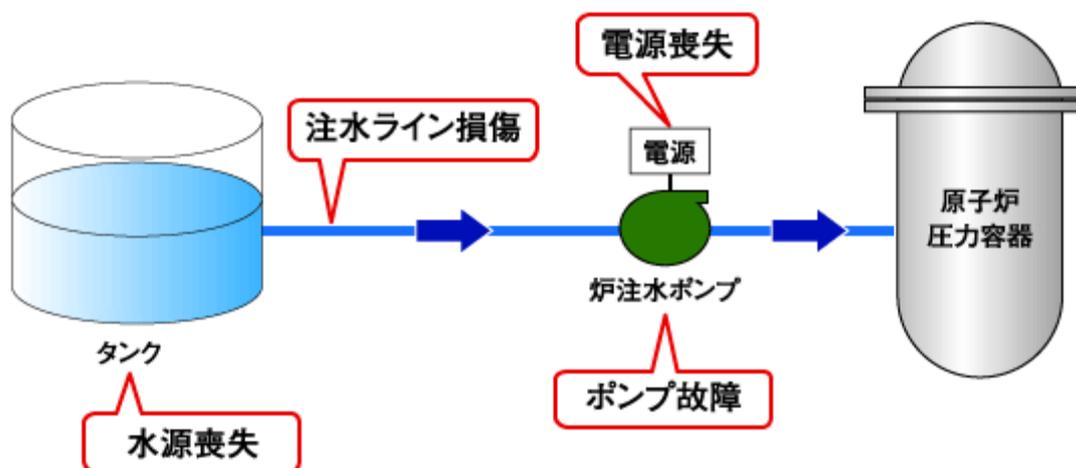
図8. 注水停止の際に想定される原因

原子炉への注水が停止する原因として、水源の喪失、注水ラインの損傷、電源の喪失、炉注水ポンプの故障が考えられます。

水源については、現在原子炉注水にあたって処理水を貯水している処理水バッファタンクを使用していますが、その他に予備として、ろ過水タンク（2基：8,000m³）、純水タンク（2基：2,000m³）、3号機復水貯蔵タンク（CST）（1基：2,500m³）が使用可能です。ろ過水タンクは、大熊町にある坂下ダムから補給を受けることが可能で、いずれの水源も確保できない場合は、消防車で海水を汲み上げる準備ができています。

また、注水ラインの損傷に備え、予備の配管を敷設し新たな注水ラインを構築するとともに、発電所内にその他に予備のホース3 kmを配備しています。

炉注水ポンプの故障に対しては、常用高台炉注水ポンプ、非常用高台炉注水ポンプ、純水タンク脇炉注水ポンプ、タービン建屋内炉注水ポンプ、CST炉注水ポンプ等が設置されている他、消防車も複数台発電所内に配備されています。

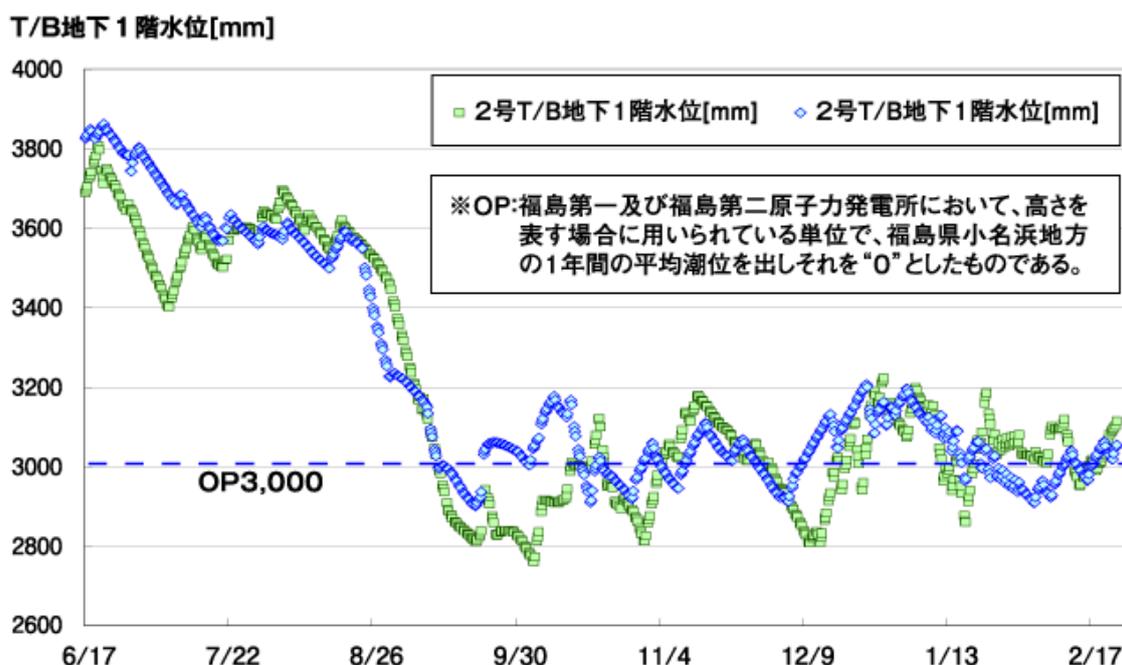
図10.2-3号機のタービン建屋地下水位の状況

建屋地下へ漏えいした高濃度汚染水（滞留水）については、「循環注水冷却システム²⁶⁾」によって水処理をした上で再び原子炉へ注水していますが、水処理設備を拡充するなどの措置によって滞留水全体量が減少しました。建屋地下にある滞留水の水位が地下水位よりも高くなると、滞留水が地下水へ流出してしまう可能性がある一方で、滞留水の水位が下がって地下水位と水位差が大きくなり過ぎると、逆に地下水が流入し滞留水の量が増加することから、滞留水の水位については、建屋地下への地下水の流入分と水処理設備への移送分をバランスさせ、建屋地下の滞留水を一定水位（海拔約3m程度）に保つ取り組みを続けています。

平成 24 年 1～2 月には、凍結が原因と思われる漏水が約 30 件発生しました。前年 12 月から高濃度汚染水が含まれている配管、原子炉への注水に使用する配管へ優先的に保温材の取り付けなどの凍結防止対策を進めてきましたが、放射性物質を含まない過水などの配管に対する凍結防止対策が間に合わなかったり、対策を実施済みではあったものの、不十分だったものです。その後、保温材の取り付けを行なったほか、小屋掛け（機器や配管を直接風雪に晒さない）などの追加対策を実施し、凍結を原因とする漏水リスクを低減しています。
