福島第一原子力発電所 5・6号機の現状について

メガフロートNo.5VOID(北側)水位上昇に係る 点検状況と対応について

2017年3月30日

東京電力ホールディングス株式会社

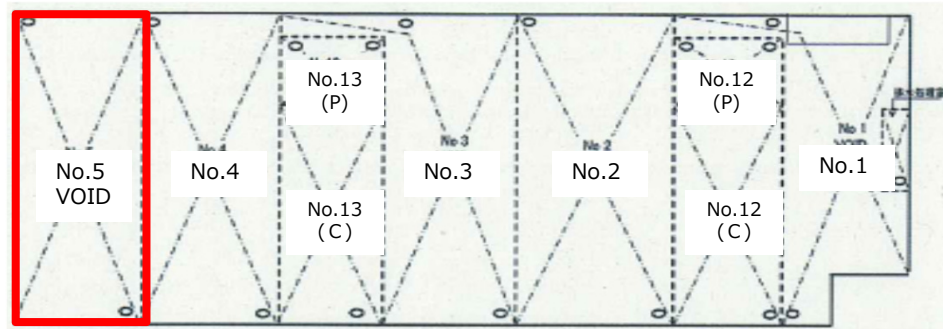
■ 平面図

2017年2月16日、メガフロート月例点検において各区画の水位測定を実施したところ、北側の区画 (No.5VOID) の水位が先月より約45cm上昇し、海水レベルと同等の水位にあることを確認した。また、No.5VOID以外の区画では水位上昇は確認されなかった。

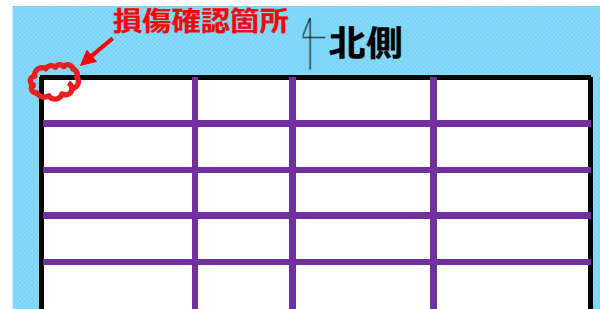
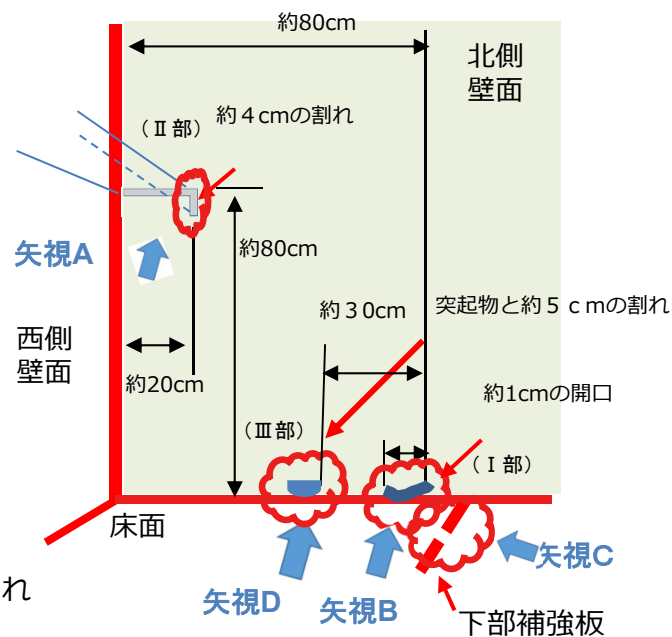
【Ⅰ部】（矢視B）約1 cmの開口

- 北側壁面と床面の接合部近傍に約1 cmの開口及び下部補強板に変形【Ⅰ部】
- 床面より高さ約80 cmの位置に取り付けられた補強板と北側壁面の接合部近傍に約4 cmの割れ【Ⅱ部】
- 北側壁面と床面の接合部近傍に突起物と約5 cmの割れ【Ⅲ部】

- VOID内面及び外面からの肉盛り溶接後，パテによる補修【Ⅰ部】
 - VOID内面からの肉盛り溶接後，パテによる補修【Ⅱ部】
 - VOID内面の突起物切断及び内面肉盛り溶接後，外面あて板溶接，パテによる補修【Ⅲ部】
 - 2017年3月22日～28日まで補修後の流入確認のため，No.5VOID水位を低下させ，水位上昇（海水の流入）がないことを確認
- ※：潜水土被ばく線量：0.00mSv
