福島第一原子力発電所 1～4号機所内電源系の停止事故について【概要】

平成25年3月28日
東京電力株式会社

福島第一原子力発電所 1～4号機 所内電源系の停電事故について

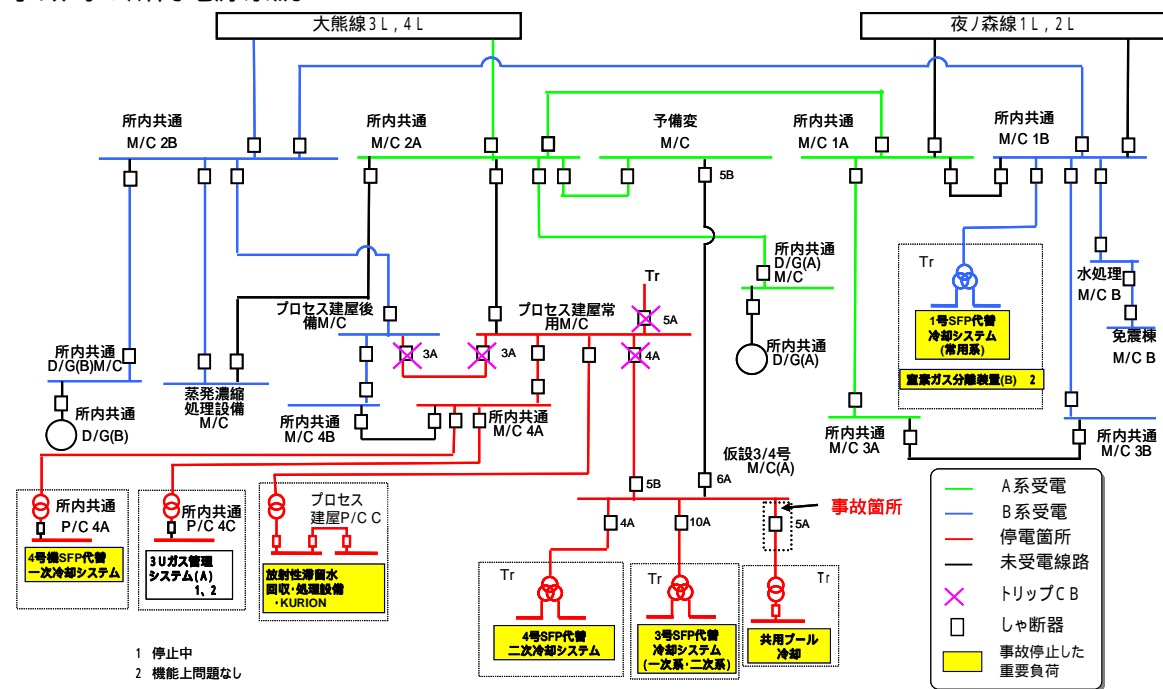
(1) 事故時の所内電源系統

- 平成 25 年 3 月 18 日 18 時 57 分頃、1～4号機の電源設備のうちプロセス建屋常用M/C 1、仮設3/4号M/C(A) 所内共通M/C 4Aが停電した。
- 上記電源より供給を受けていたSFP 2 代替冷却装置、共用プール冷却装置、セシウム吸着装置(KURION) 窒素ガス分離装置が停止した。
- 遠隔監視システム(Webカメラ等)の一部が監視不能となり、一部の設備の状況調査が遠隔監視室からできず、現場に向いて調査せざるを得なくなった。
- 停電により影響を受けた設備の確認は、現場でも行うこととなり、状況調査に時間を要することとなった。
- 設備状況の確認に時間を要したことから、その状況についての通報連絡及び公表に3時間を要した。
- 復旧作業の手配を速やかに進めていたが、事故原因範囲の限定化を出発点としており、また安全・確実な作業を行うことを第一に対応したことから、復旧に最大29時間を要した。
- 福島県民の皆さまをはじめ、広く社会に不安を与えることとなった。

- 1 停止中
- 2 機能上問題なし

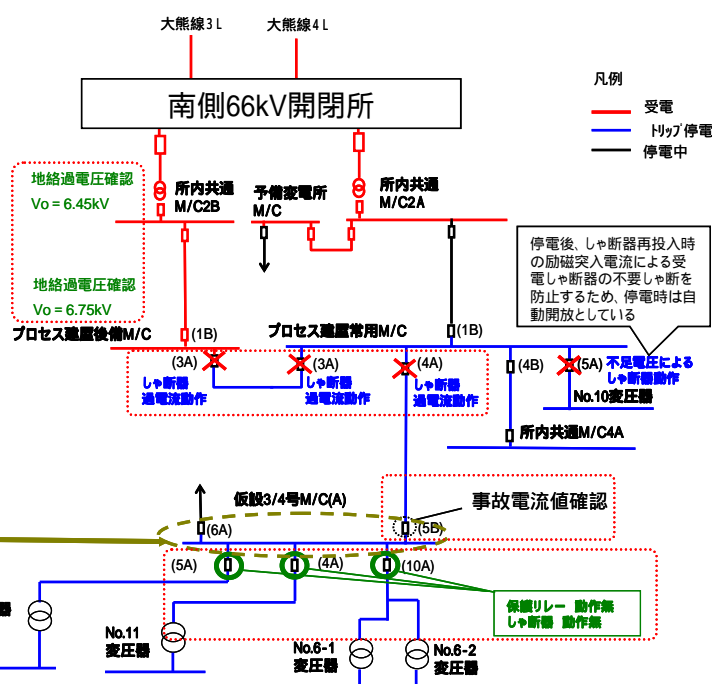
(2) 電源停止の事故箇所の特定

<電源構成>
事故当時の電源構成は、津波対策工事でプロセス建屋常用M/Cの受電ケーブル改修作業を行っていたため、プロセス建屋後備M/Cから常用M/Cを受電する臨時的な受電形態となっていた。

B系にて地絡継電器動作

B系かつ高圧電源系統で事故と推定

プロセス建屋常用M/C(3A)、(4A)及びプロセス建屋後備M/C(3A)が過電流にてしゃ断器トリップ
プロセス建屋常用M/C(4A)下流で事故と推定

仮設3/4号M/C(A)(4A)、(5A)、(10A)の地絡方向継電器不動作およびしゃ断器不動作
仮設3/4号M/C各負荷より上流側の事故と推定

仮設3/4号M/C(A)(5B)にて事故電流確認
仮設3/4号M/C(A)(5B)下流側で事故と推定

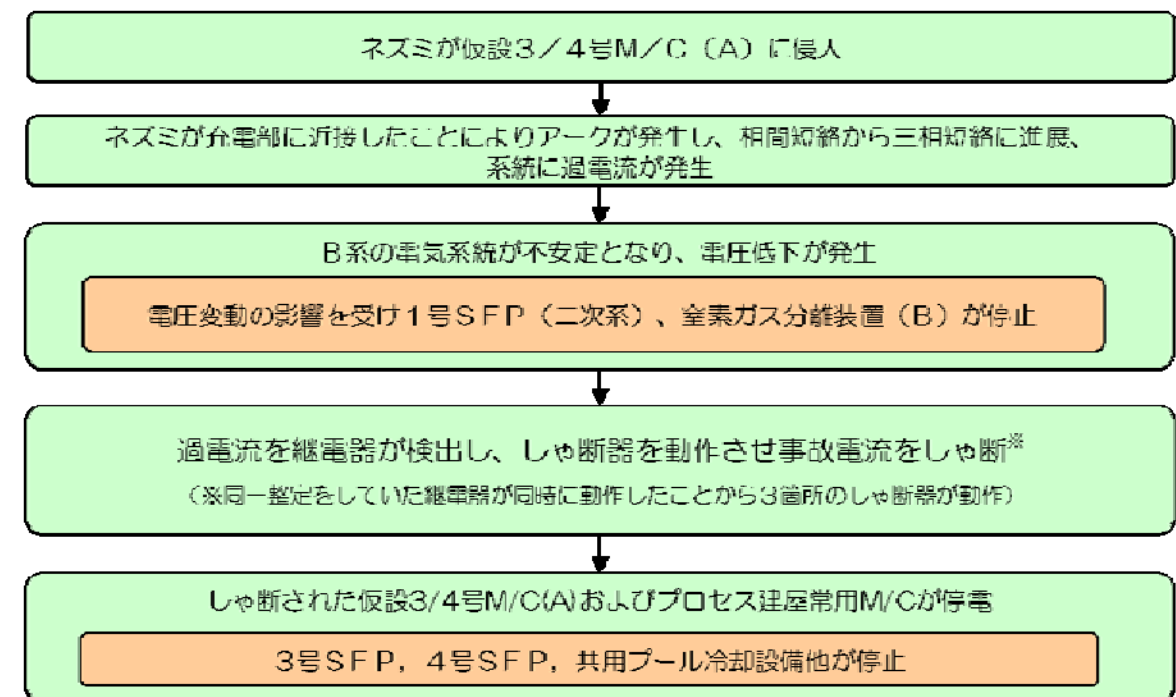
(4) ネズミ侵入から停電に至る流れ

- 事故原因調査・対策及び信頼性向上対策：資料 - 1
 - 小動物が仮設電源盤内に入り，導体部に触れて短絡し電源設備やプール冷却機能を喪失したことから、信頼性向上対策を検討・実施した。

現行行っている小動物対策に加えて、停電による影響が大きい高圧電源盤についてはケーブル貫通箇所の開口部などに閉止等の対策を実施する。

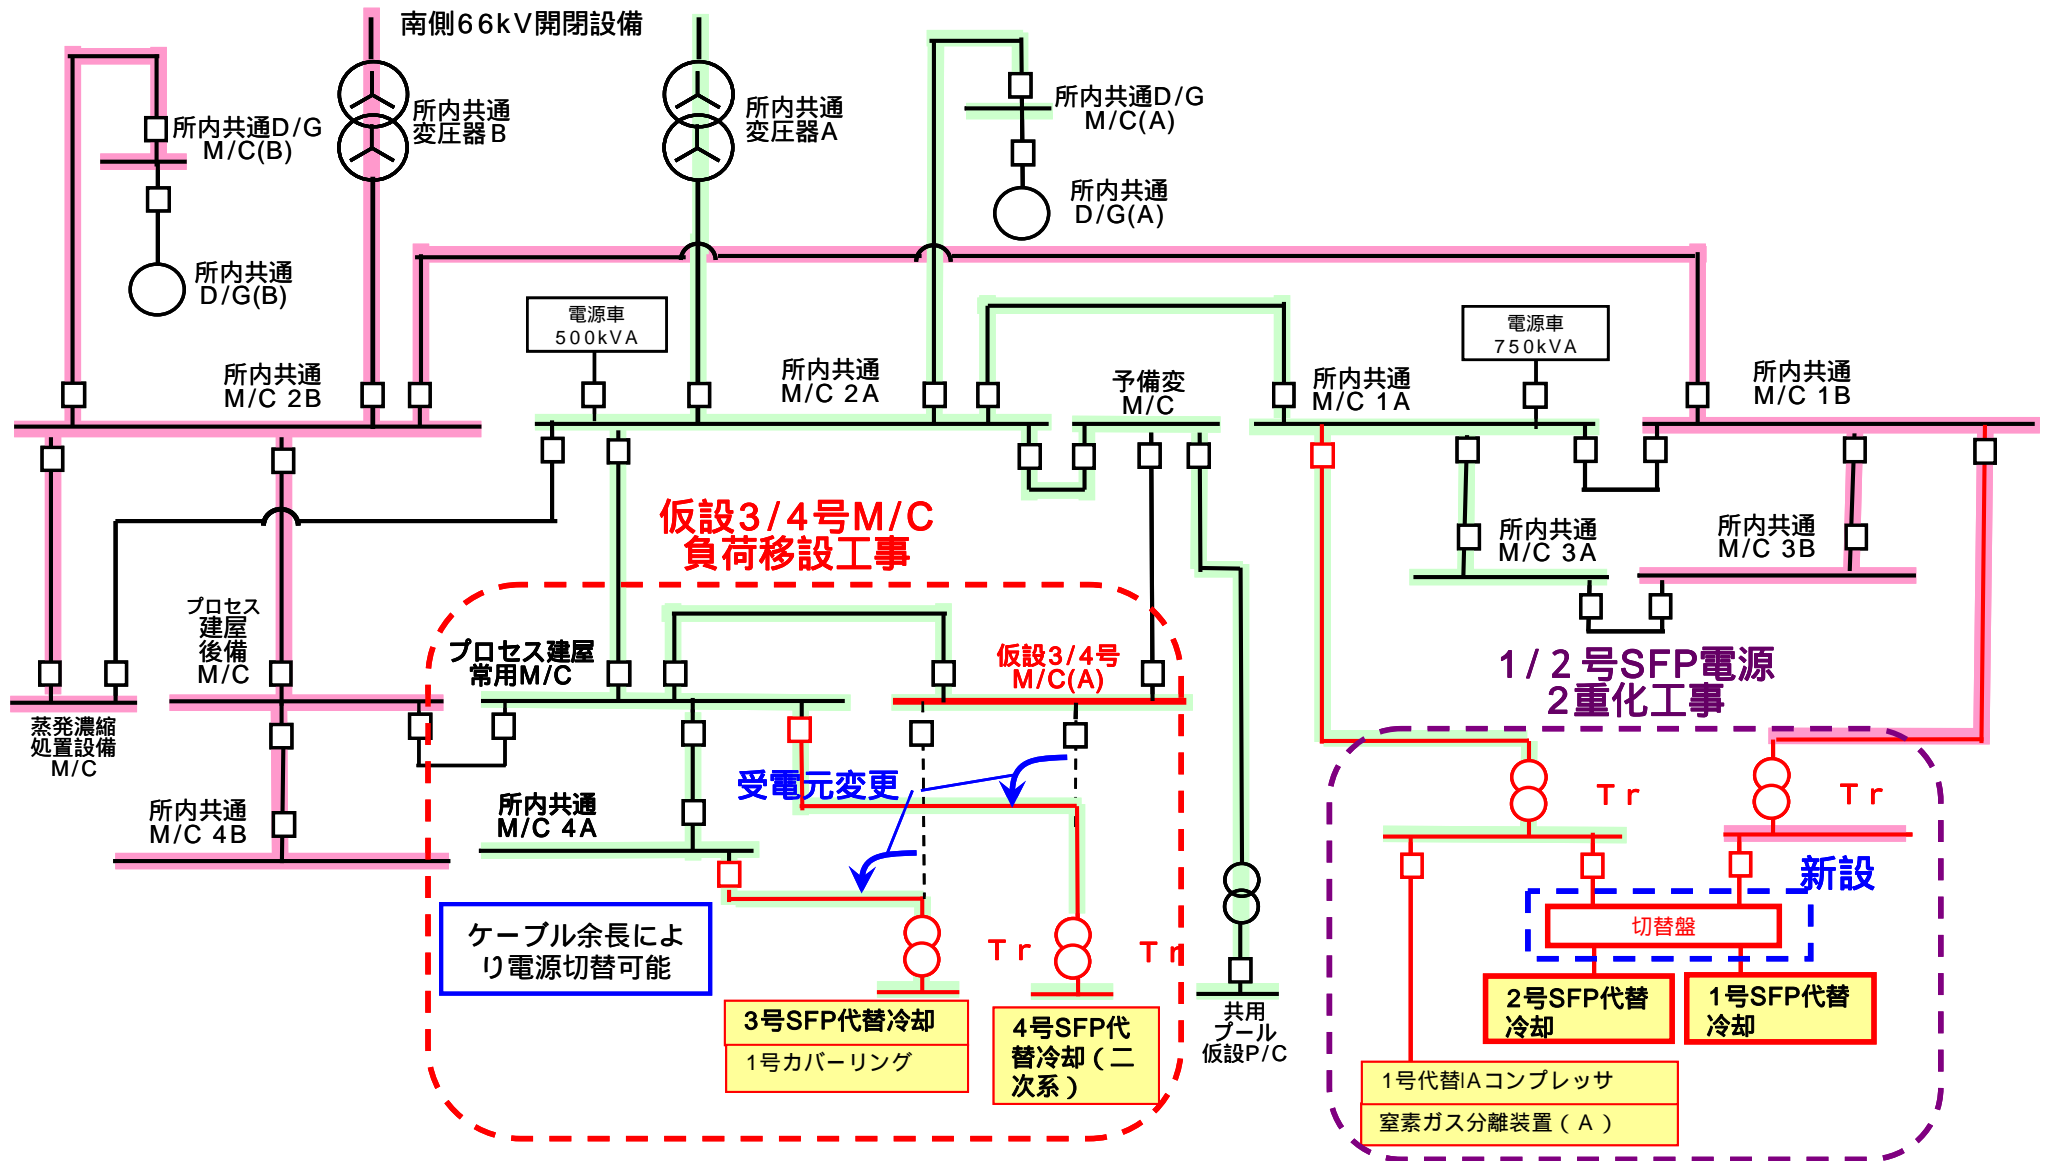
【参考】信頼性向上対策について（SFP代替冷却設備）

今回の電源停止により負荷停止した燃料プール冷却設備について、電源信頼性向上対策を行っている。

1 / 2号 SFP 代替冷却設備については切替盤を設置し、電源元を2重化した。

3 / 4号 SFP 代替冷却設備については、仮設設備である「仮設3 / 4号 M / C (A)」から本設備である「所内共通 M / C 4A」及び「プロセス建屋常用 M / C」に変更するとともに、ケーブルに余長を持たせることで M / C 故障時に、近傍の「所内共通 M / C 4B」及び「プロセス建屋後備 M / C」へのケーブル接続が可能となる処置を行った。

3 / 4号 SFP 代替冷却設備のケーブルによる電源切替の時間を短縮する検討を行う。

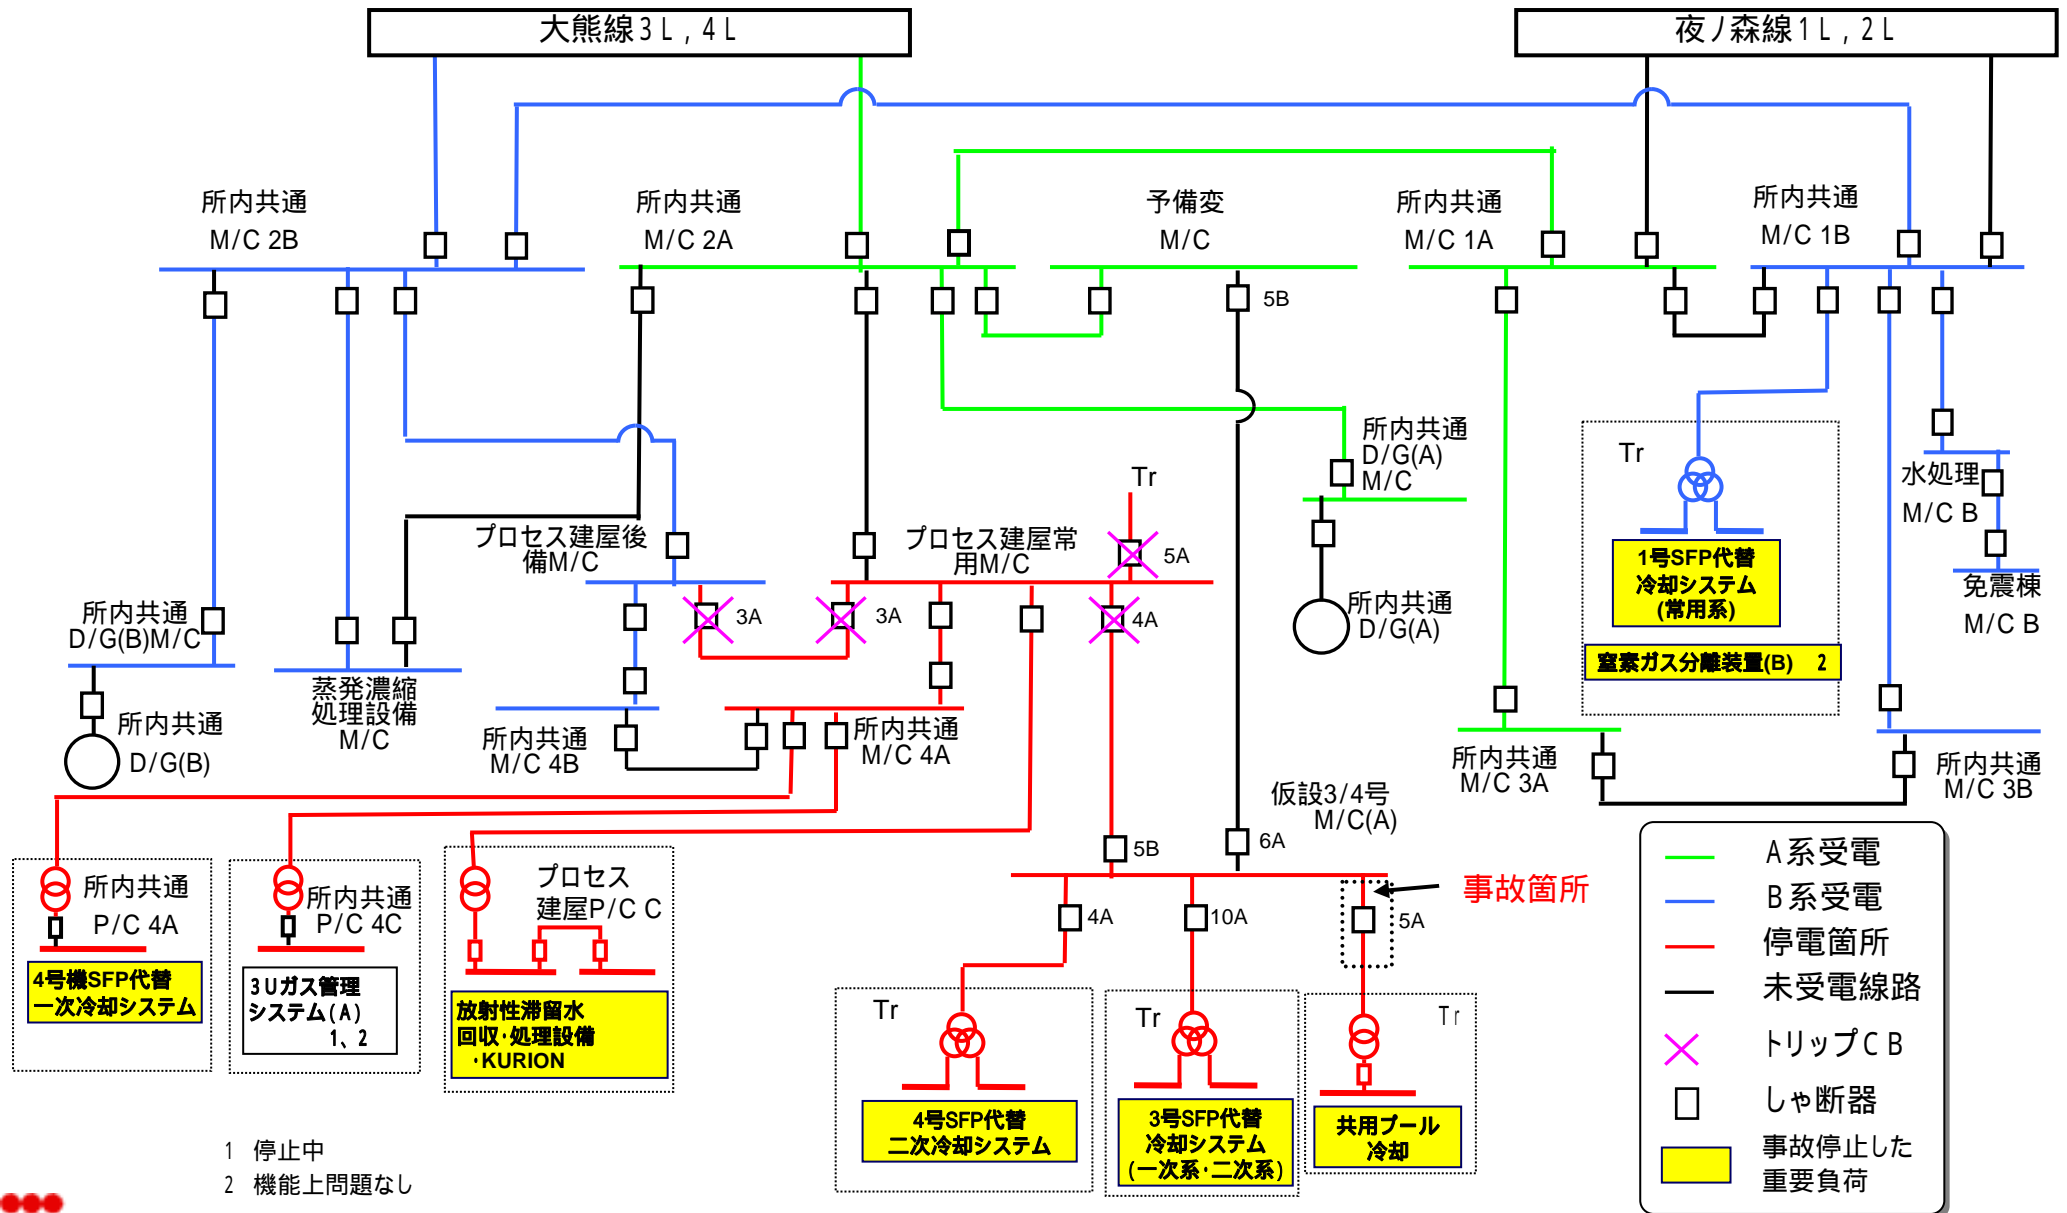
事故時の所内電源系統

- 平成25年3月18日18時57分頃、1～4号機の電源設備のうちプロセス建屋常用M/C¹、仮設3/4号M/C(A)、所内共通M/C4Aが停電した。
- 上記電源より供給を受けていたSFP²代替冷却装置、共用プール冷却装置、セシウム吸着装置(KURION)、窒素ガス分離装置が停止した。
- 遠隔監視システム(Webカメラ等)の一部が監視不能となり、一部の設備の状況調査が遠隔監視室からできず、現場に出向いて調査せざるを得なくなった。

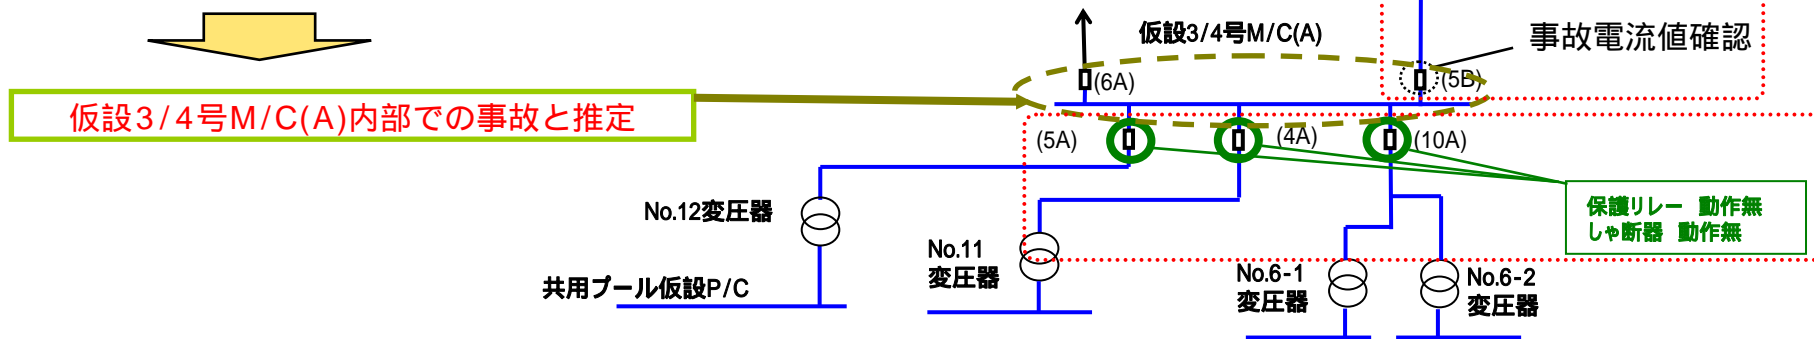
事故箇所の特定

事故当時の電源構成は、津波対策工事でプロセス建屋常用M/Cの受電ケーブル改修作業を行っていたため、プロセス建屋後備M/Cから常用M/Cを受電する臨時的な受電形態としていた。

B系にて地絡継電器動作

B系かつ高圧電源系統で事故と推定

プロセス建屋常用M/C(3A)、(4A)及びプロセス建屋後備M/C(3A)が過電流にてしゃ断器トリップ

プロセス建屋常用M/C(4A)下流で事故と推定

仮設3/4号M/C(A)(4A)、(5A)、(10A)の地絡方向継電器不動作およびしゃ断器不動作

仮設3/4号M/C各負荷より上流側の事故と推定

仮設3/4号M/C(A)(5B)にて事故電流確認

仮設3/4号M/C(A)(5B)下流側で事故と推定

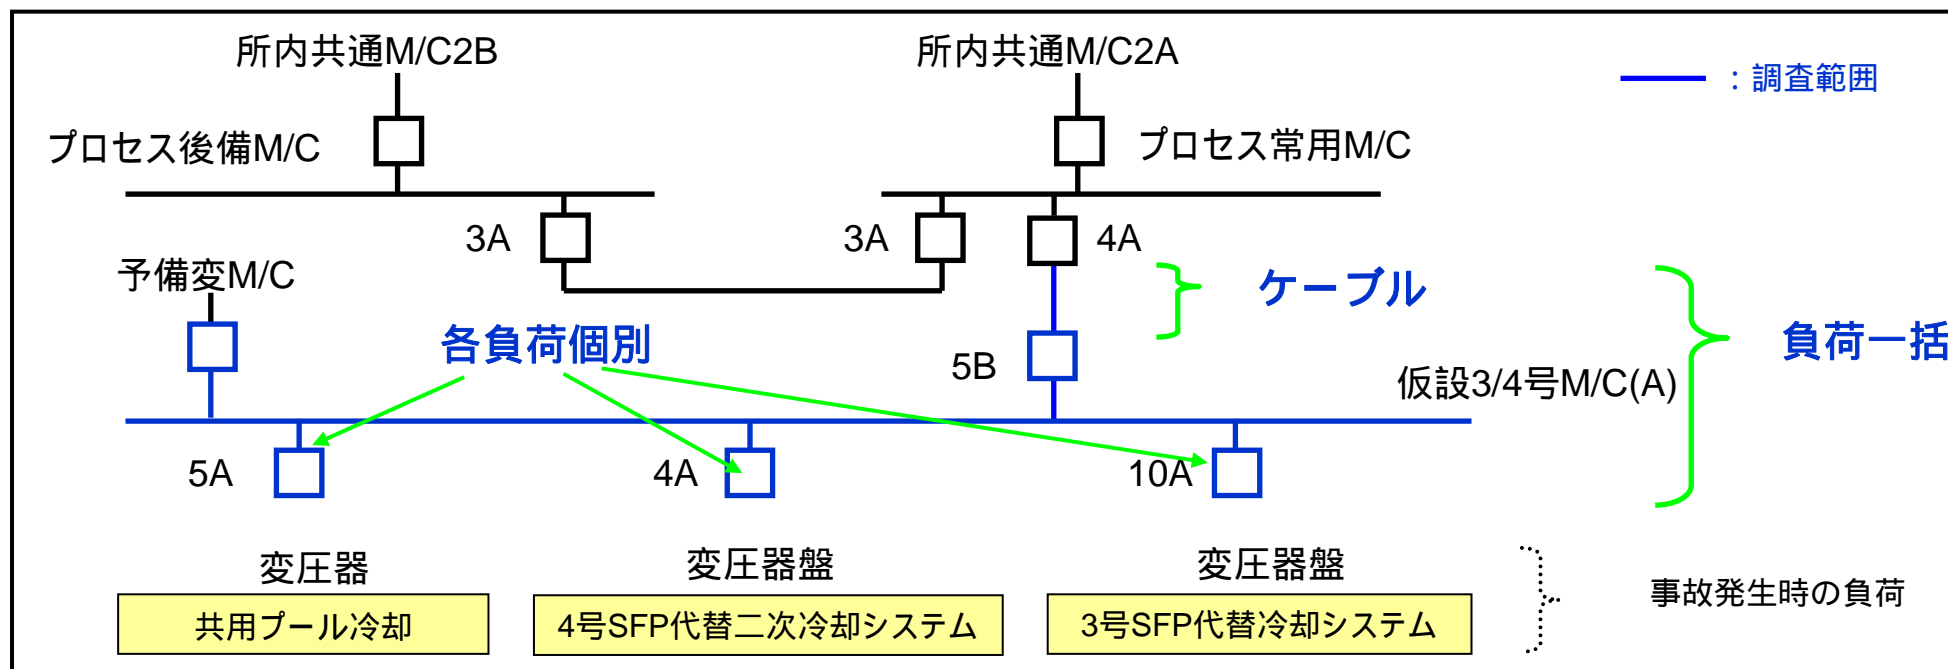
調査概要（3月18日、19日実施）

< 3月18日、19日調査実施内容 > 対象：プロセス常用M/C、仮設3/4号M/C(A)

プロセス常用M/C～仮設3/4号M/C(A)負荷 一括	異常なし
プロセス常用M/C～仮設3/4号M/C(A)ケーブル	異常なし
プロセス常用M/C～仮設3/4号M/C(A)負荷個別	異常なし

この時点の調査では、不具合箇所の特定には至らず。

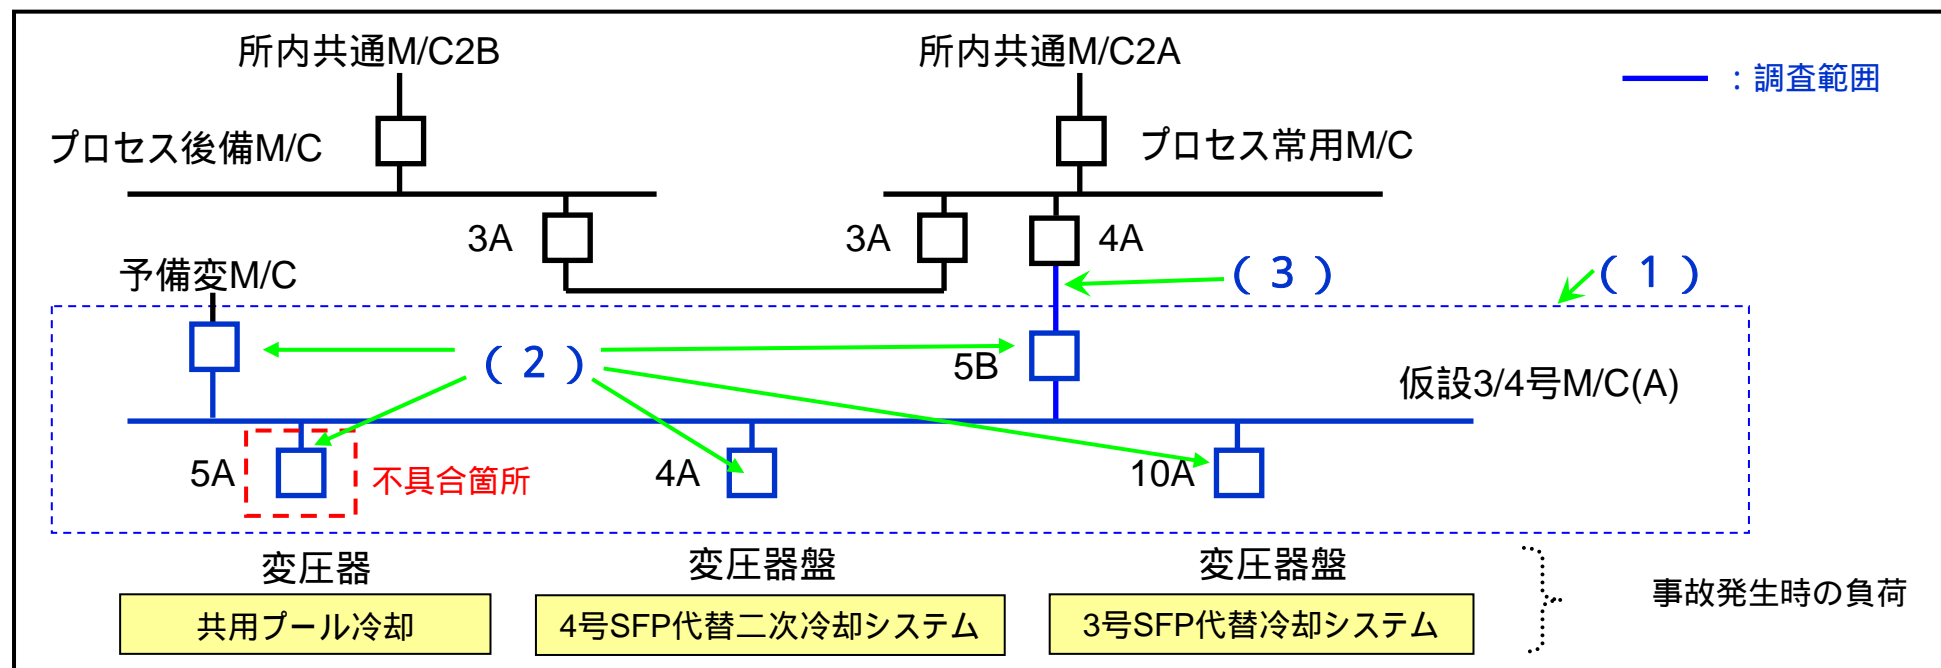
調査概要（3月20日実施）

結果：仮設3 / 4号M / C（A）5Aユニットに短絡痕・アーク痕を確認・調査結果、

同ユニット床面にネズミの死骸を確認・・・調査結果、

結果：外観変色を確認・・・調査結果

結果：異常なし

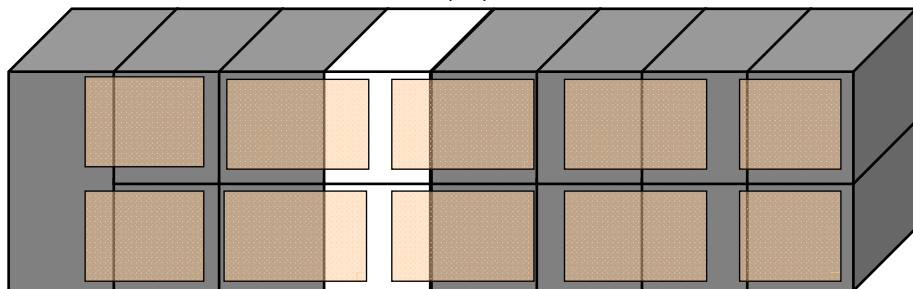
仮設3 / 4号 M / C (A) 裏面と扉のイメージ図

調査結果 外観点検 仮設3 / 4号M / C (A) 内部の短絡痕

(5A)ユニット
を拡大

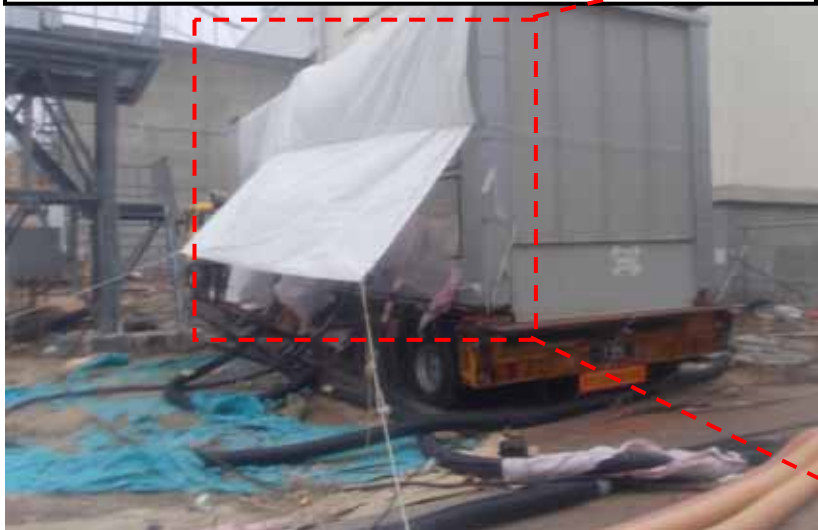
仮設3 / 4号M / C (A) 設置コンテナ

ネズミ侵入経路の推定

- ・一部シートが剥がれて、ネズミが侵入した可能性あり。
- ・調査段階でシートを剥がして点検を行ったため、ネズミなどの侵入痕は確認できていない。
- ・また、3月18日午前中の巡視点検時は、シート等の外観の異常はなかった。

現行行っている小動物対策に加えて、停電による影響が大きい高圧電源盤についてはケーブル貫通箇所
の開口部などに閉止等の対策を実施する。

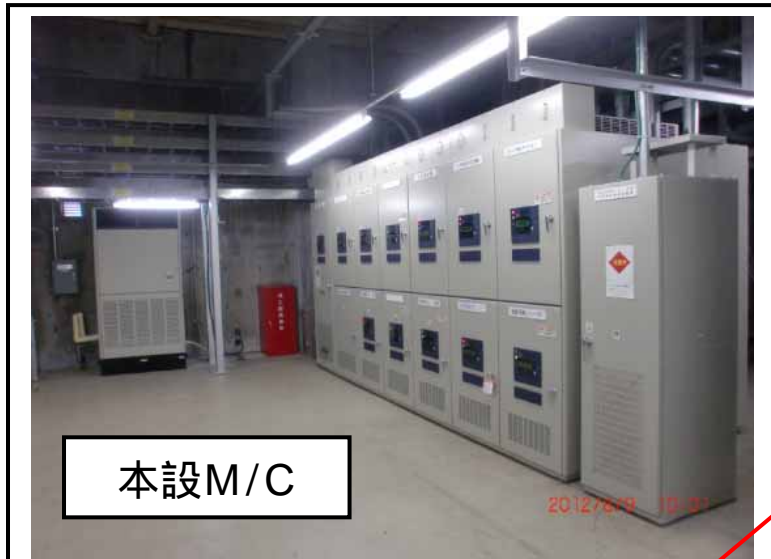
本設M/C

建屋内に設置、容易に充電部にアクセスできない密閉構造

本設M / C 盤の開口部調査を行い、小動物対策を追加検討する。
