# 原子炉注水設備に対する 夏季対策について (炉注水温度上昇への対応)

平成24年5月28日東京電力株式会社

# 福島第一原子力発電所4号機原子炉建屋の健全性確認のための点検結果について

2012年5月25日 東京電力株式会社

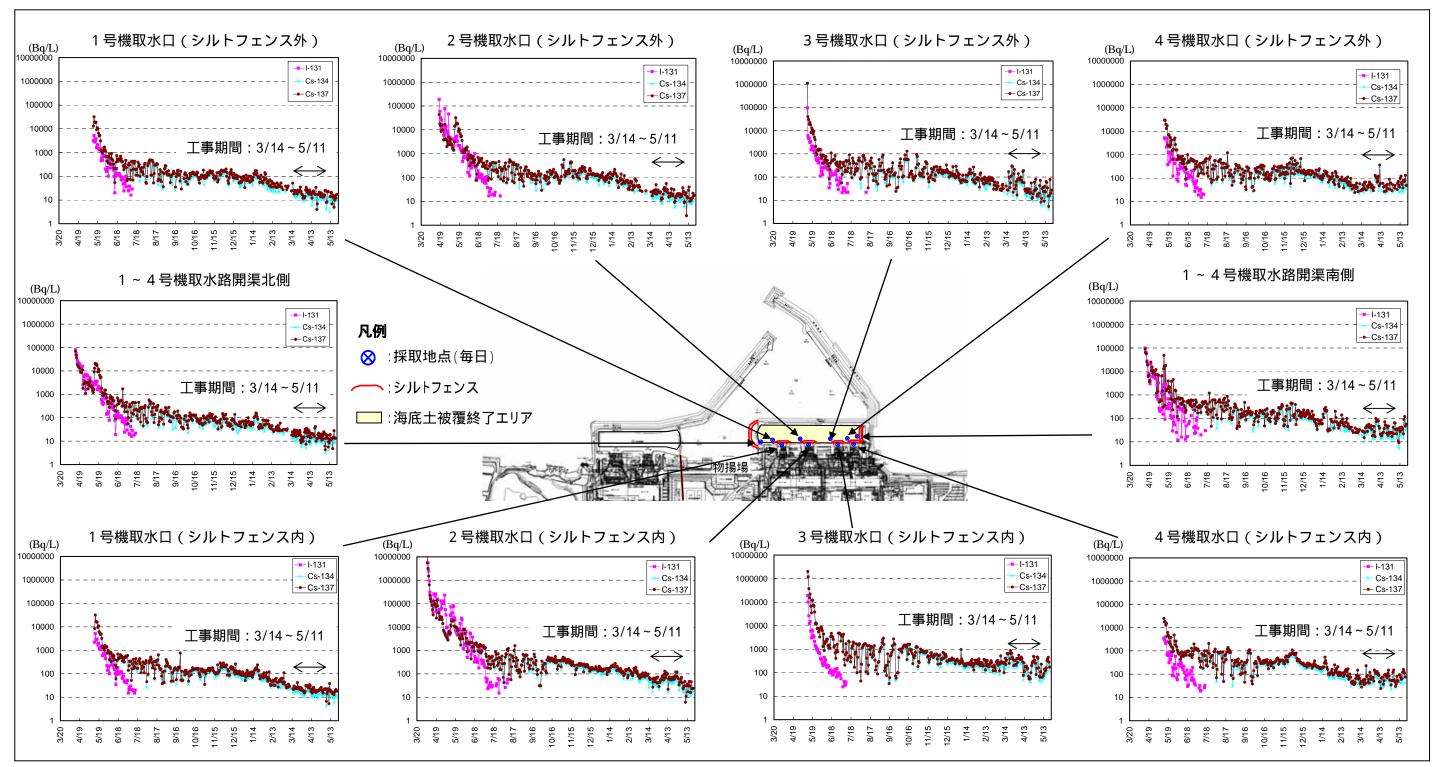
図 1~4号機取水路開渠部の被覆工事期間と海水中放射能濃度の推移

1~4号機取水路開渠については,昨年4月以降,徐々に海水中放射能濃度は低下してきている。被覆工事終了後,急激な放射能濃度の低下は見られないが,低下傾向は継続 シルトフェンスにより1~4号機取水路開渠入口等を仕切っていることから,穏やかな濃度変化となっているものと推定

引き続き,海水中放射能濃度を監視

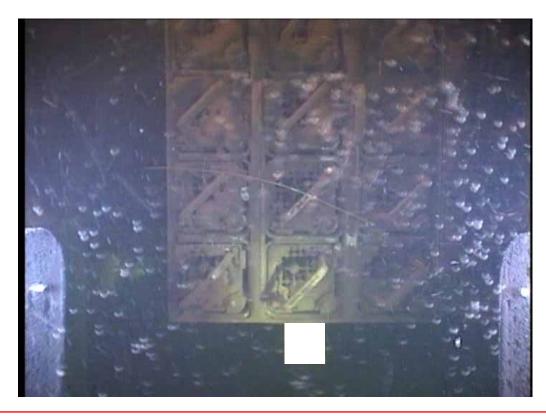
> プール内画像 (平成24年3月19日撮影)

- ✓ 平成24年3月下旬のプール内調査の結果、調査対象燃料のガレキによる損傷は無いものと判断している。
- ✓ 未照射のため、放射能、崩壊熱は無視でき、気中に引き上げても安全性に問題はない。
- ✓ 当該燃料の周囲に照射燃料は無く、燃料を誤って落下させた場合でも、被曝の影響は無い。

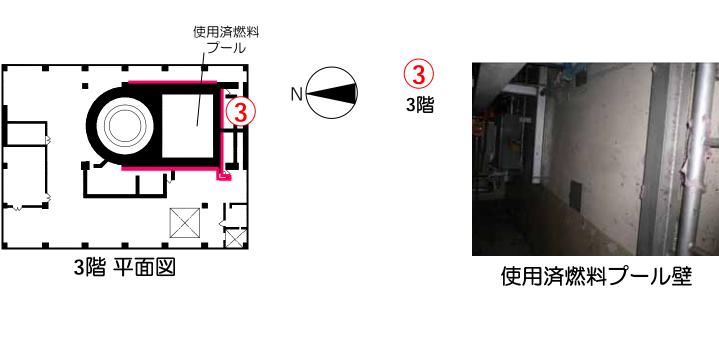
# ③ 目視点検

▶使用済燃料プール躯体のコンクリート床・壁のひび割れ等を目視により確認した。

▶目視点検の結果、1mm以上のひび割れや鉄筋腐食の可能性があるひび割れは確認されなかった。

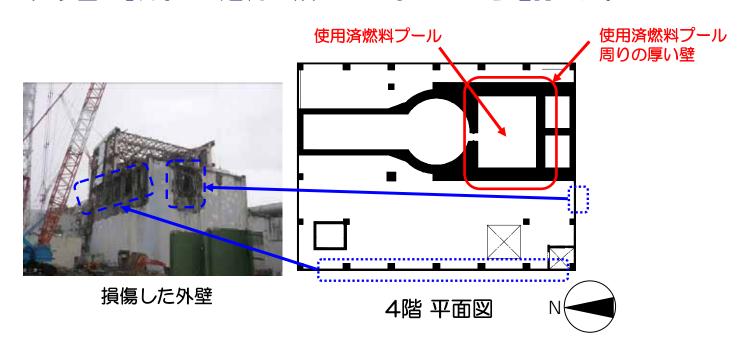
- ▶今回点検の結果、外壁の上層部の一部は損傷しているものの、重要な使用済燃料 プールの躯体は壁厚が140cm~185cmと厚いこともあり、ひび割れや傾きも無く、 また十分なコンクリート強度も確保されており、安全に使用済燃料を貯蔵できる状態にある。
- ▶また、建物全体の傾きに関しては、写真のアングル等により傾いている様に見える ものがあるが、今回の計測から建物は傾いていないことを確認した。

⇒今後の点検においては、経時的な変化を確認していく。

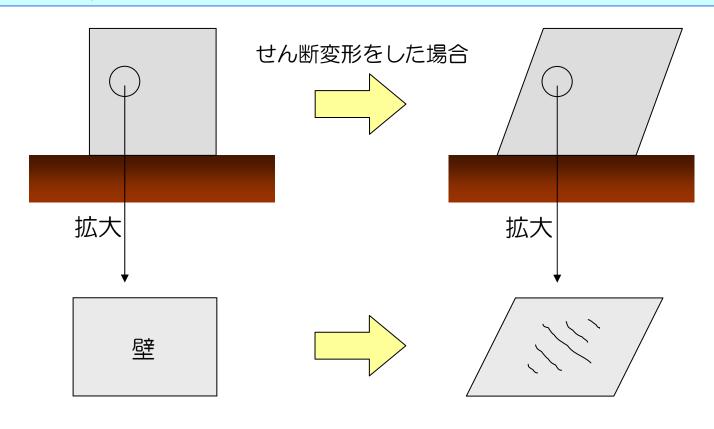
### 添付資料 せん断変形について

- ▶水位測定の結果において、使用済燃料プール水面と5階床面が平行であっても、 下図に示すように、建物がせん断変形(平行四辺形の形に変形)している場合も 考えられるが、以下の理由により、せん断変形が生じているとは考えられない。
  - ・外壁面の測定により、外壁は傾いていないと考えられる。
  - ・目視点検により、使用済燃料プールの壁等に顕著なせん断ひび割れは確認されなかった。
