柏崎刈羽原子力発電所 5 号機

定期検査中における制御棒 1 本の予期せぬ動作について

平成 2 8 年 4 月

東京電力ホールディングス株式会社

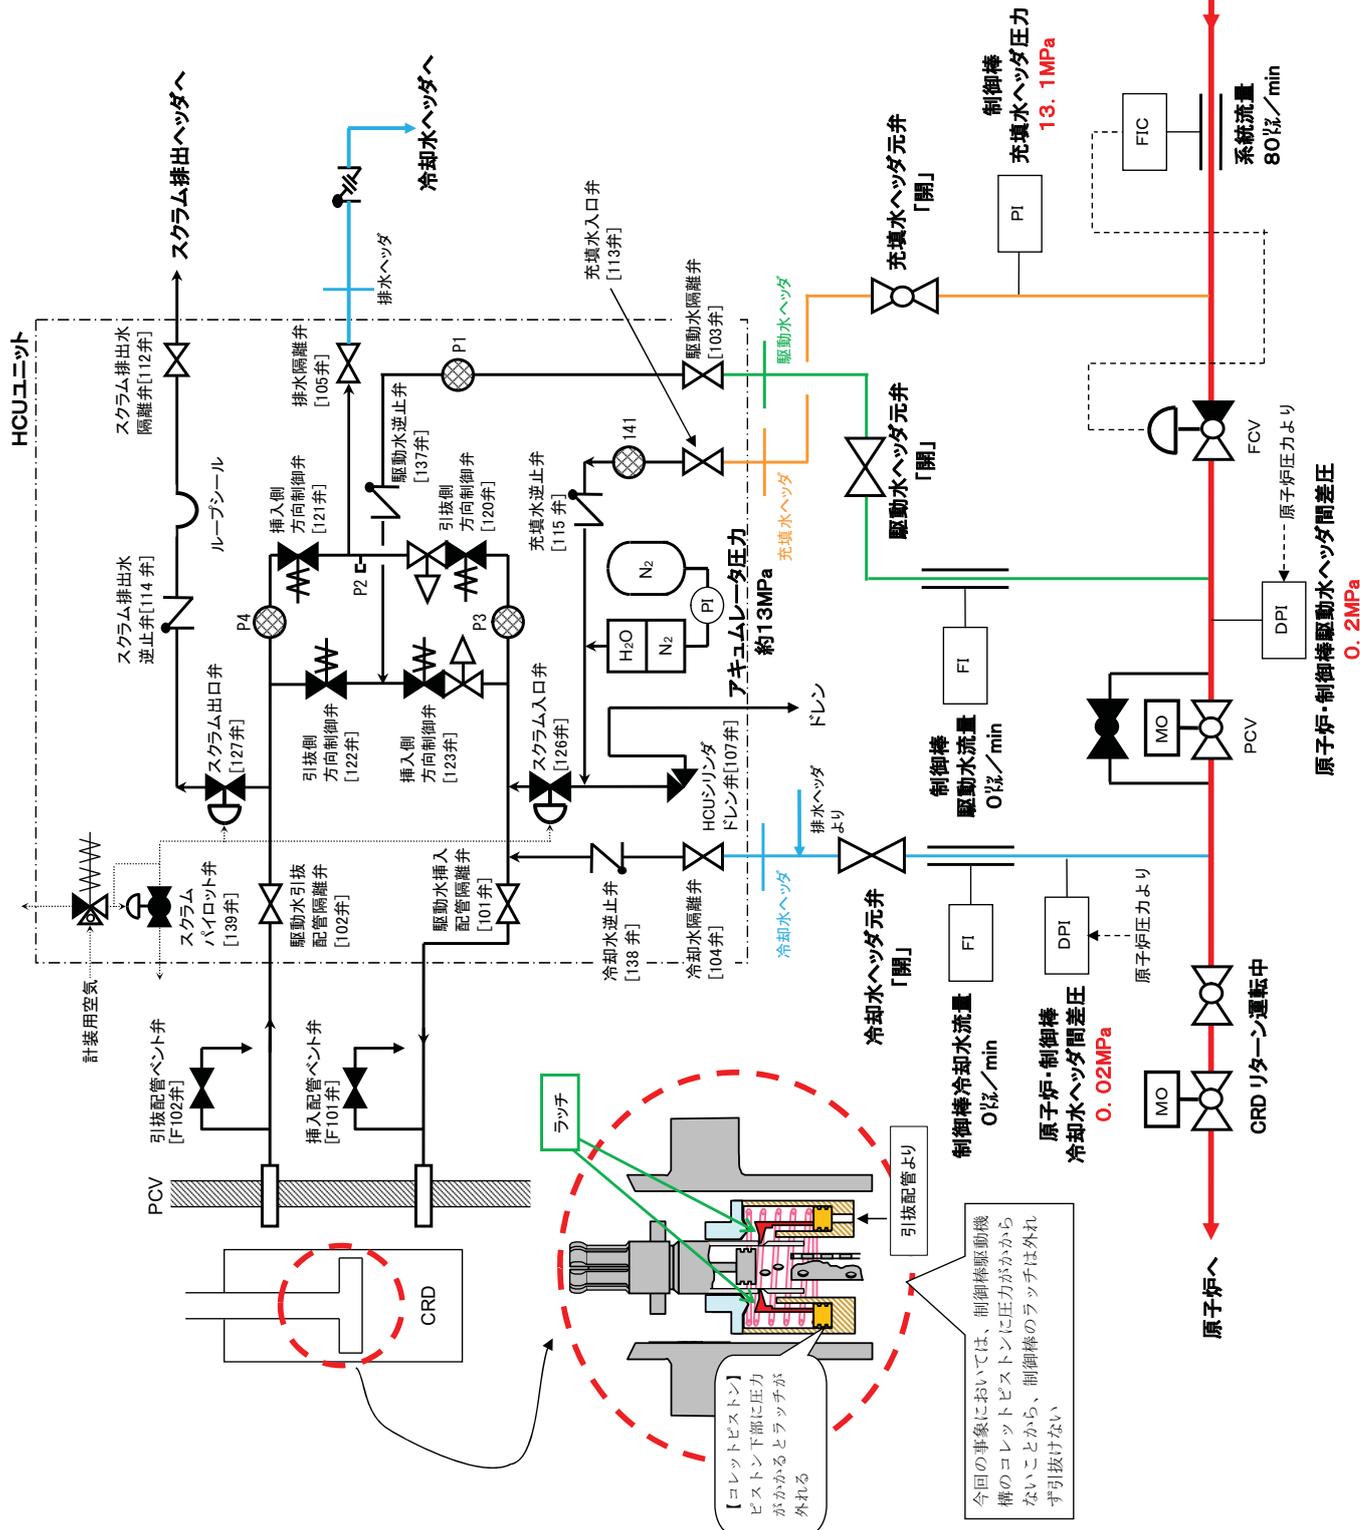
事象発生時の制御棒駆動水圧系状態概略図

制御棒駆動水圧系については、事象発生当時各系統水の圧力の調整等が実施されており、HCUに対し駆動水圧力が発生しないよう処置が実施されていた。

冷却水系：CRDリターン運転を実施し、冷却水系と原子炉間の圧力差を0.02MPaに抑制

駆動水系：駆動水圧力調整弁を全開とし、駆動水と原子炉間の圧力差を0.2MPaに抑制

充填水圧力：スクラム入口弁が全開となっており、流路が絶たれた状態となっている。仮にスクラム入口弁がシートリークしても、方向制御弁が閉であるため引抜き側に圧力が到達しない。

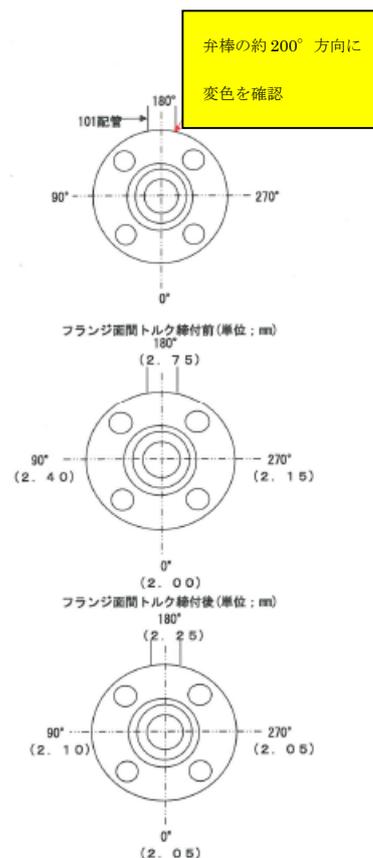
弁シート部に明らかな漏えいの痕跡は確認されなかった。

スクラム入口弁 [126弁] の分解点検の結果、明らかな漏えいの痕跡は確認されなかったが、ボンネットフランジ部の片締めによる面間寸法の開きが大きい方向（約200°方向）に水滴及び変色が認められたため、漏えいの可能性は否定できないと考える。

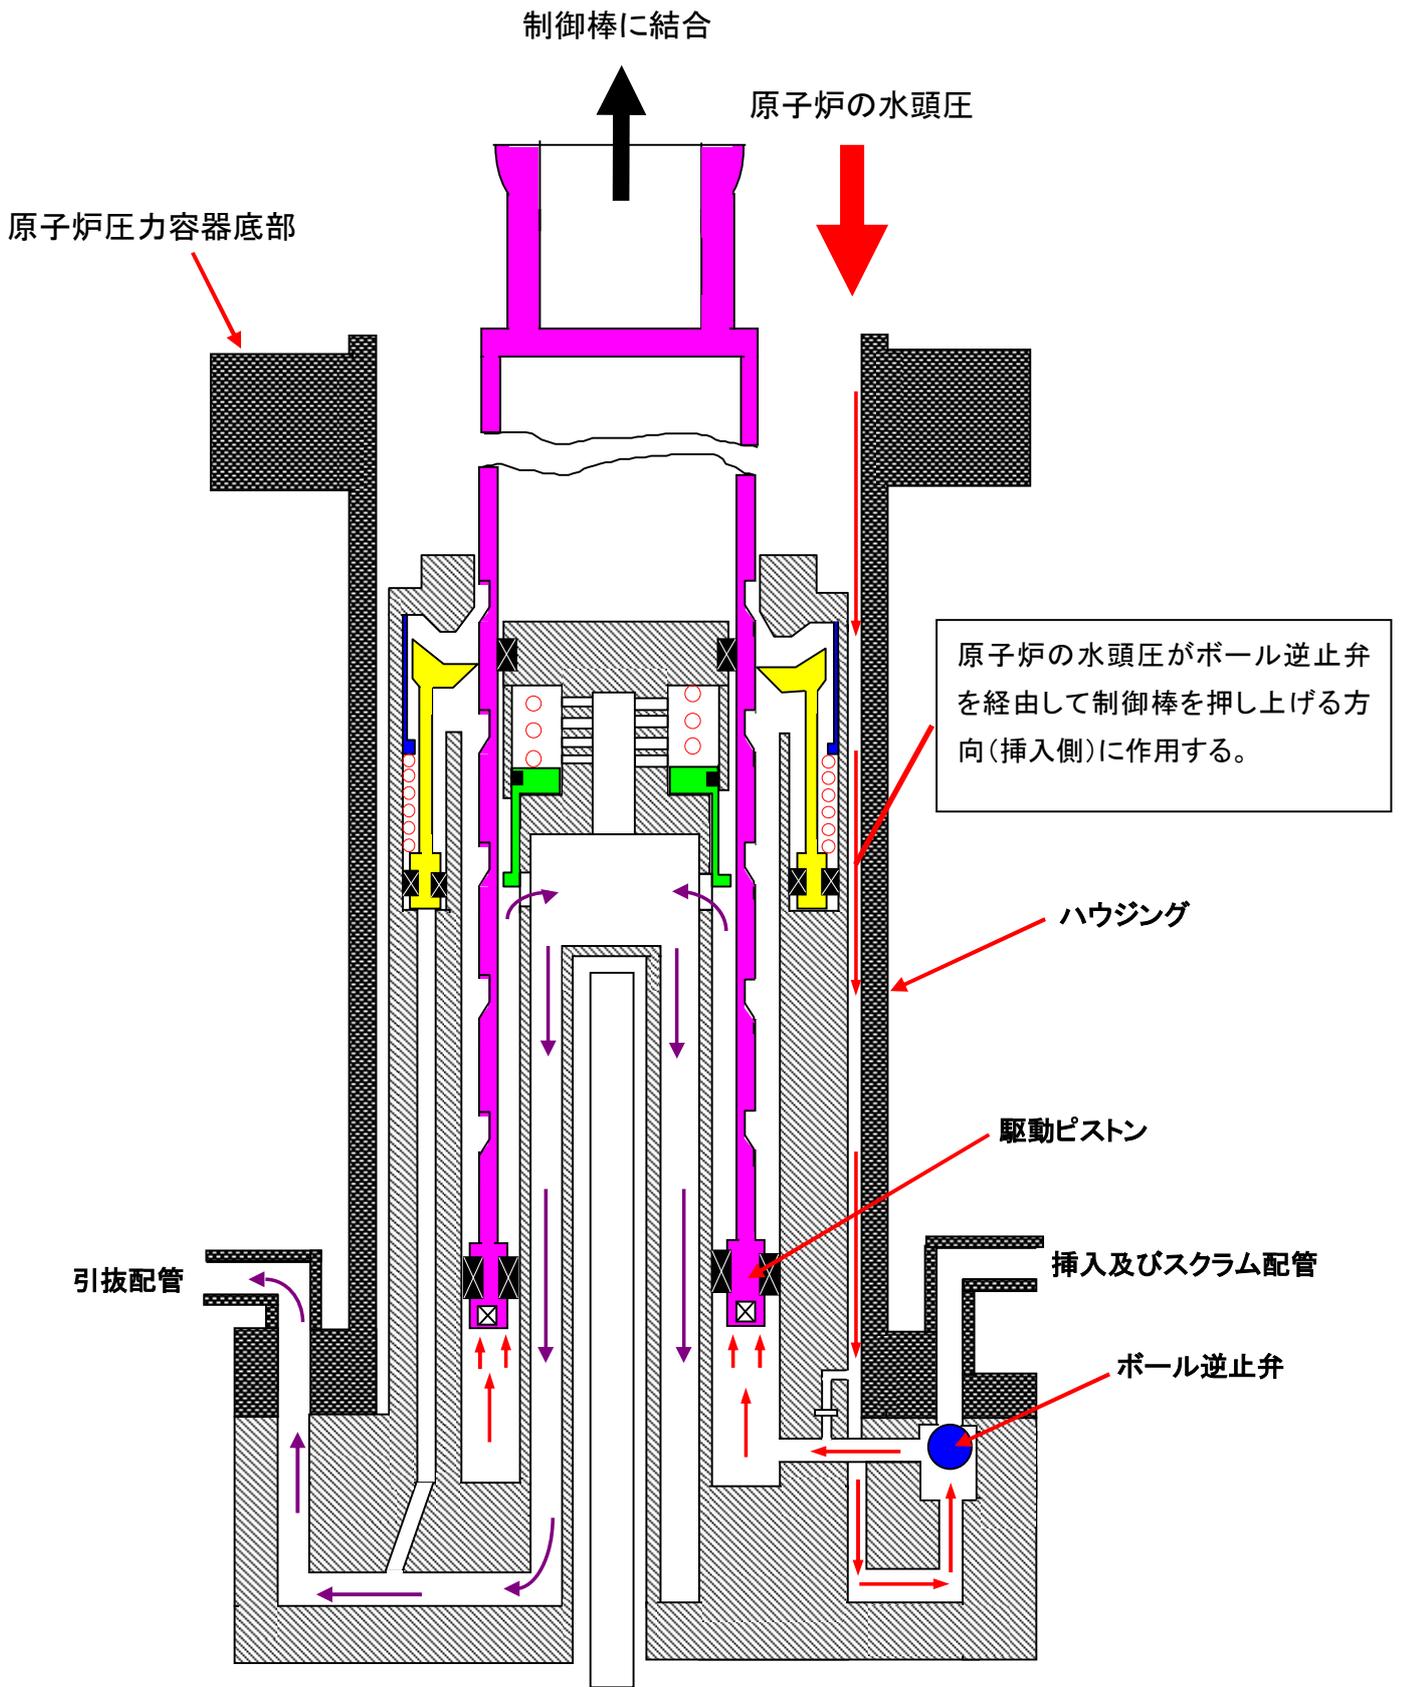
図 5 制御棒駆動水圧系系統概略図

| 発生事象 | 発生要因 | 調査項目 | 調査結果 | | | | | | |
|---|---|--|--|---|---|---|--|---|--|
| | | b. 引抜配管ベント弁 [F102弁] 異常 | 引抜配管ベント弁 [F102弁] がシートリークしていた場合、CRDピストン上部圧力が減圧され原子炉の水頭圧が制御棒を押し上げる方向 (挿入側) に作用し、今回の事象が発生する可能性がある。 | 原子炉の水頭圧による制御棒押し上げの可能性評価 | × | 事象発生時に原子炉の水頭圧は0.2MPa程度であり、制御棒の押し上げに必要な差圧 (約0.4MPa) を下回ることから、今回の事象の要因とはならない。 | 添付-2 図5 | | |

(引抜配管ベント弁 [F102 弁] のシートリークにより原子炉の水頭圧が制御棒挿入に作用する可能性について)

原子炉の水頭圧による
制御棒挿入の概要

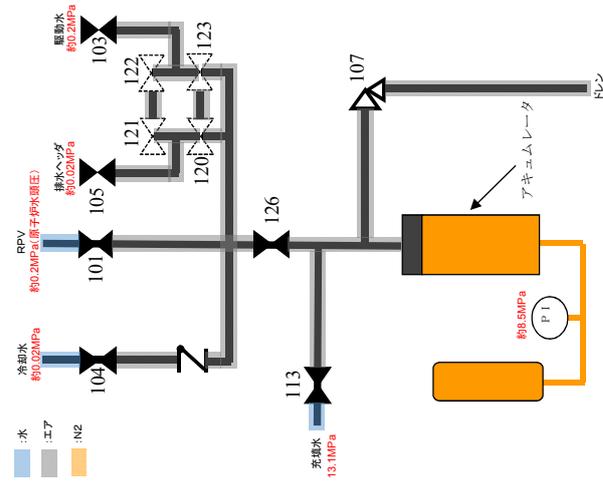
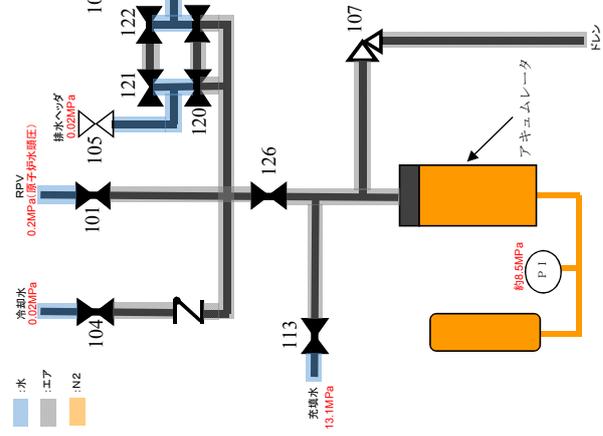
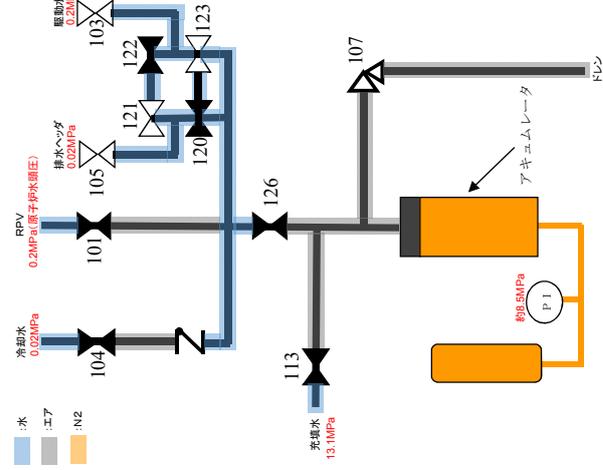
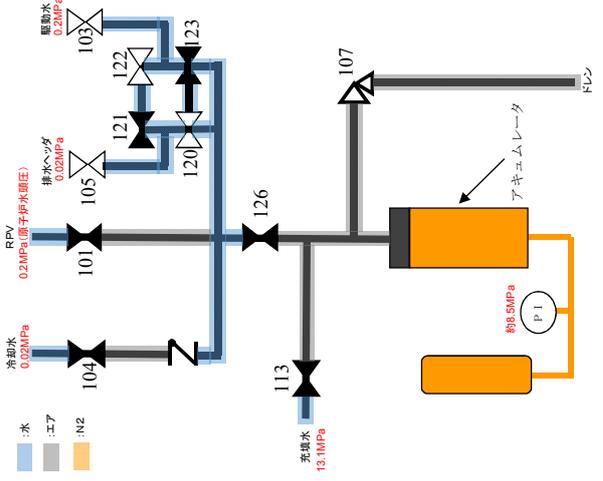
方向制御弁点検時における駆動水挿入配管のエア残留メカニズム

①方向制御弁点検のため、マニホールド部から方向制御弁[120弁、121弁、122弁、123弁]を取り外す際にエアが混入する。

②方向制御弁[120弁、121弁、122弁、123弁]漏えい確認時、駆動水隔離弁[103弁]及び排水隔離弁[105弁]を開操作する事で、図2の範囲に水が張られる。

③挿入側方向制御弁[121弁、123弁]の動作確認時、[121弁]と[123弁]を開操作することで図3の範囲に水が張られる。

④引抜側方向制御弁[120弁、122弁]の動作確認時、[120弁]と[122弁]を開操作することで図4の範囲(図3と同様)に水が張られるが駆動水挿入配管隔離弁[101弁]の垂直配管内は配管配置上、エアポケットとなるためエアが残留する。
