検討課題リスト

抽出された課題を号機別に整理し、以下のように分類する。

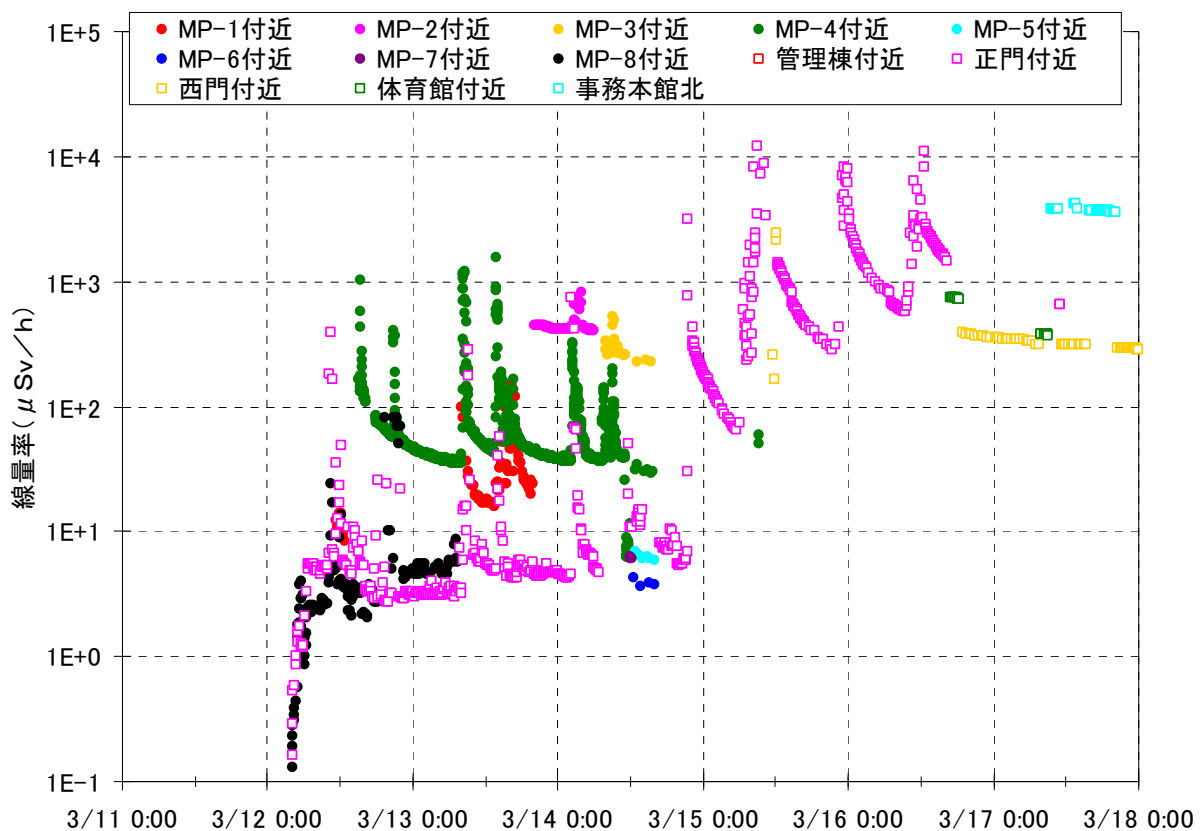
図 3月11日～18日の敷地内空間線量率の推移

事故進展の過程で燃料から放出された放射性物質は、格納容器ベントや原子炉建屋の爆発、格納容器からの直接の漏えい等によって大気中への放出に至った。当社ではこれまで、モニタリングカーで測定した空間線量率等や気象庁の気象観測所で観測された降雨などの気象データをもとに、今回の事故における主な事象毎の大気への放出量の評価や、福島第一からみて北西方向に高汚染地域が生じた要因について検討を行っている。

しかしながら、モニタリングカーなど敷地境界で測定した空間線量率の変動と、その要因となった放出源からの放出挙動については、必ずしも全ての関連が特定されているわけではない。これら空間線量率データは、風向等気象条件やデータ取得状況によっては、放出源からの放出状況を全て捉えられているわけではないものの、放出挙動の検討にあたって有用な情報である。また、空間線量率の減衰挙動から沈着物の影響や放出核種について何らかの情報が得られる可能性がある。

放射性物質の放出に至る事故進展挙動の把握のため、空間線量率等モニタリングデータの変動状況と、放射性物質放出のタイミングや放出源、放出経路との関連について検討を行う必要がある。

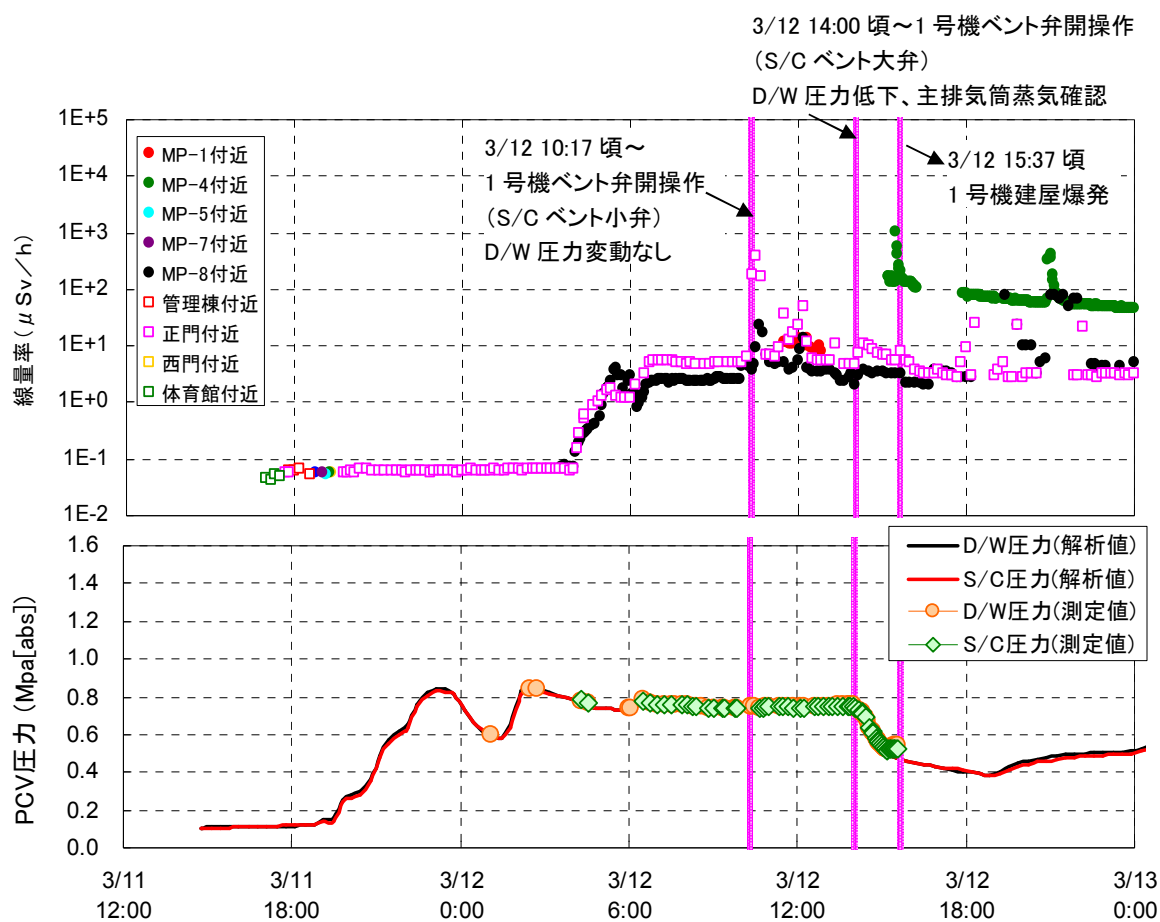
図 3月11日～12日の線量率と1号D/W、S/C圧力の推移

1号機では3月12日10時17分、23分、24分の3回、中央制御室でS/Cベント弁（小弁）の開操作を実施した。D/W圧力に明確な応答は現れなかったものの、10時40分に正門付近の線量率に一時的な上昇が確認された。その後、仮設空気圧縮機をS/Cベント弁（大弁）の開操作のために接続し、12日14時頃に起動したところ、ライブカメラ映像から排気筒上に蒸気が昇る様子と14時30分から14時50分頃にかけてD/W圧力の低下が確認された。このとき、正門付近（南西側）およびMP-8付近（南側）の線量率には上昇は確認されなかった。

このように、ベント弁操作時の挙動について、D/W圧力やモニタリングカーにて測定する線量率に、明確な応答が現れた場合とそうでなかった場合が混在し、ベントにより、D/W圧力に応答が出ない程度の放出があった可能性や、原子炉建屋から直接大気中へ放出された可能性が考えられる。また、小弁開の場合のベント流量は小さく、D/W圧力低下の効果は小さいと考えられる。ベント時に放出された放射性物質の放出挙動の詳細について明らかにする必要がある。

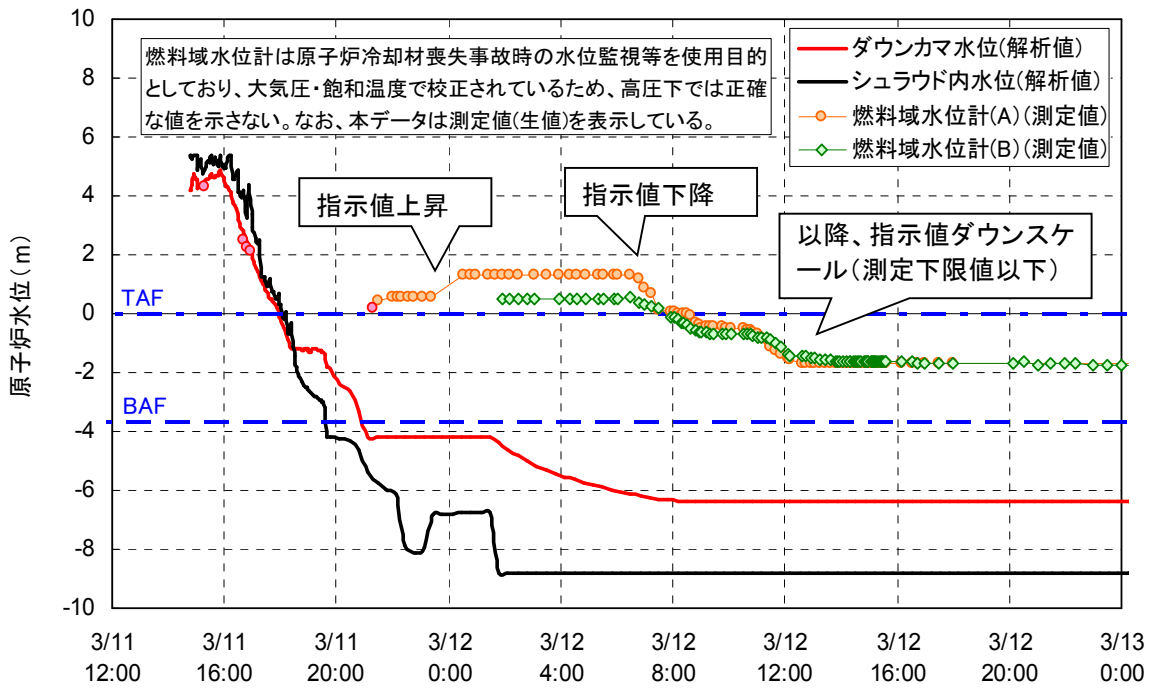
図 1号機原子炉水位の推移

水位計測に用いられている凝縮槽方式の水位計は、格納容器が高温になることや原子炉が減圧することで、凝縮槽内部配管の水が蒸発し、正しい水位を指示できなくなる。従って燃料域水位計は、仮設電源により復旧した時点ですでに指示不良を起こしていたものと考えられる。

しかしながら、水位計の計測値から、基準面器配管と炉側配管の差圧が分かるため、原子炉の減圧時間や炉水位について何らかの情報が得られる可能性がある。

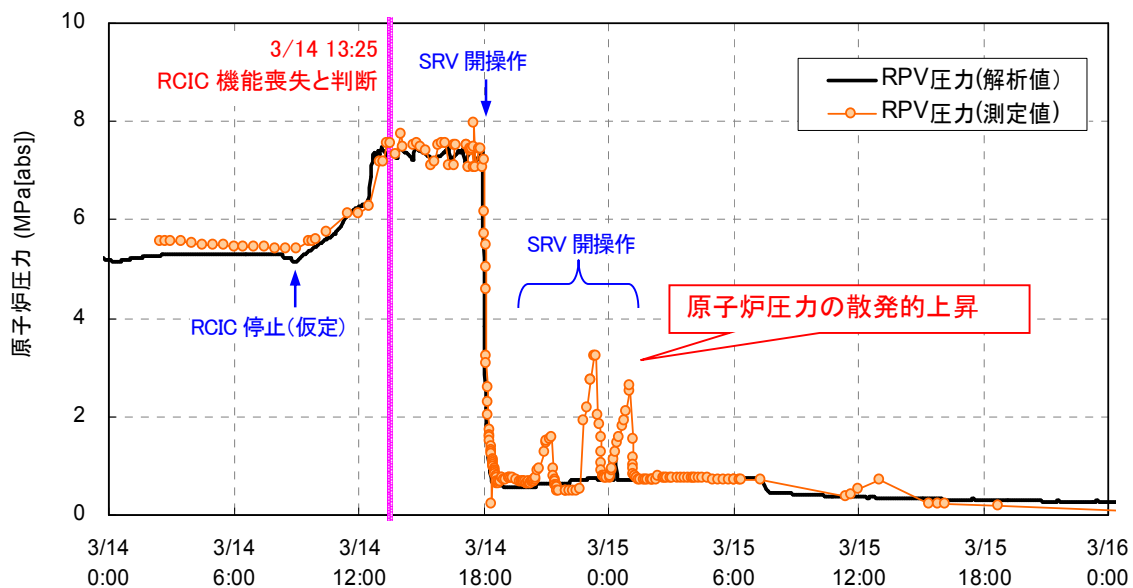
図 2号機原子炉圧力の推移

2号機では、3月14日18時2分に実施した主蒸気逃がし安全弁（SRV）の開操作により、原子炉の強制減圧に成功している。その後も、SRVの開操作は、散発的に発生した原子炉圧力の上昇をおさえるために実施しているが、原子炉圧力の低下とSRVの手動操作の記録は必ずしも一致していない。すなわち、3月14日21時20分、15日1時10分、の2回については、SRVの手動開の記録が残っているが、23時頃に確認される原子炉圧力の上昇・下降時にはSRVの手動開を確認した記録が存在しない。

原子炉の強制減圧後、消防車による注水を継続しているため、圧力上昇の要因としては、水位の上昇による蒸気発生、コリウムの落下に伴う蒸気発生、水-ジルコニウム反応による水素発生が考えられる。一方、SRVの閉止も圧力上昇の要因のひとつとして考えられる。この強制減圧後の原子炉圧力の挙動について検討する。

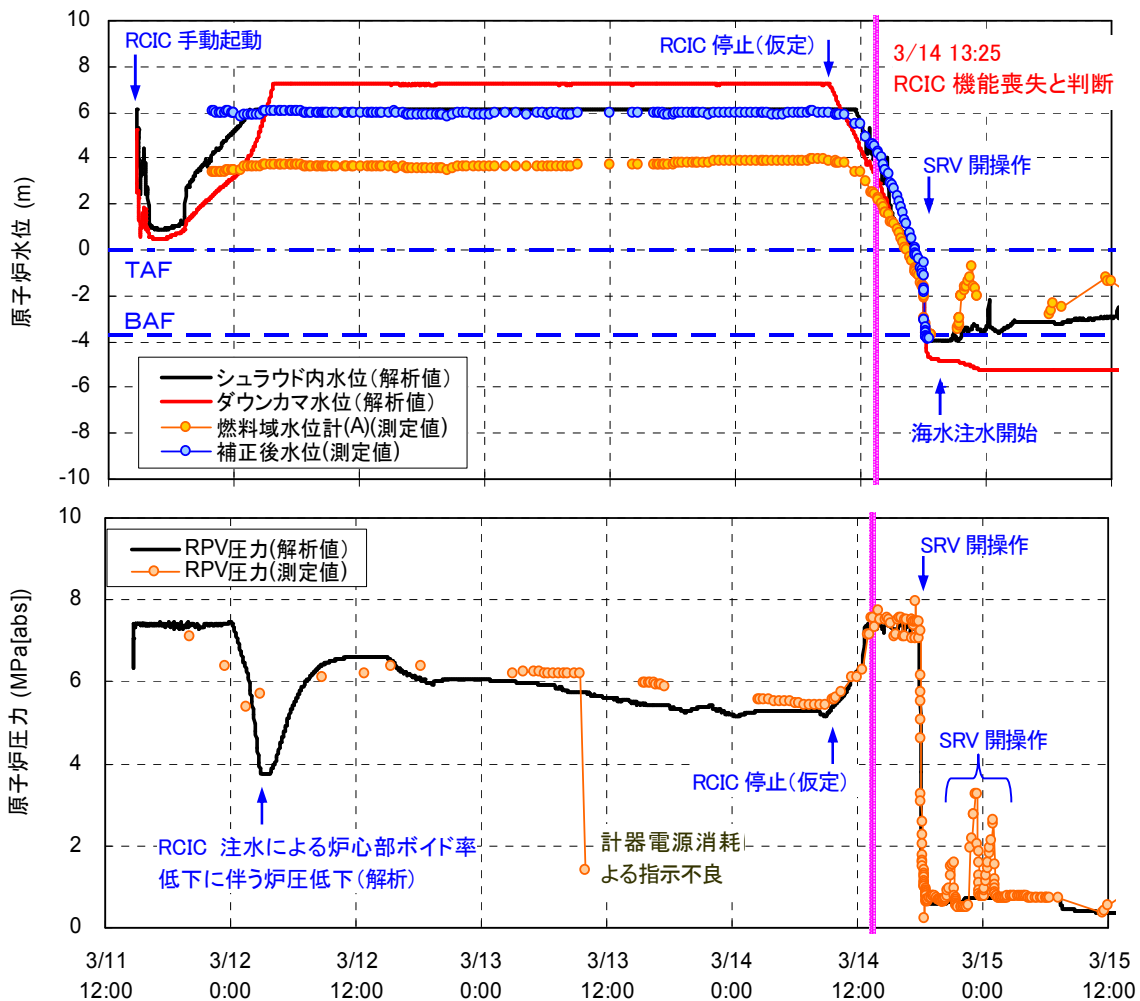
図 2号機原子炉水位、原子炉圧力の推移

強制減圧時点で原子炉水位計の指示値がBAF付近であり、その後炉心損傷が進んでいったことを考慮すると、圧力バウンダリである炉内核計装管の破損等により、原子炉压力容器からの気相漏えいが生じていた可能性も考えられる。また、SRVによる減圧操作は、ある時点を境に実施されていない。

しかし、計測されたパラメータや観測事実から、どの時点でどこから実際に漏えいが生じたかについては直接的な証拠は得られておらず、明らかにする必要がある。

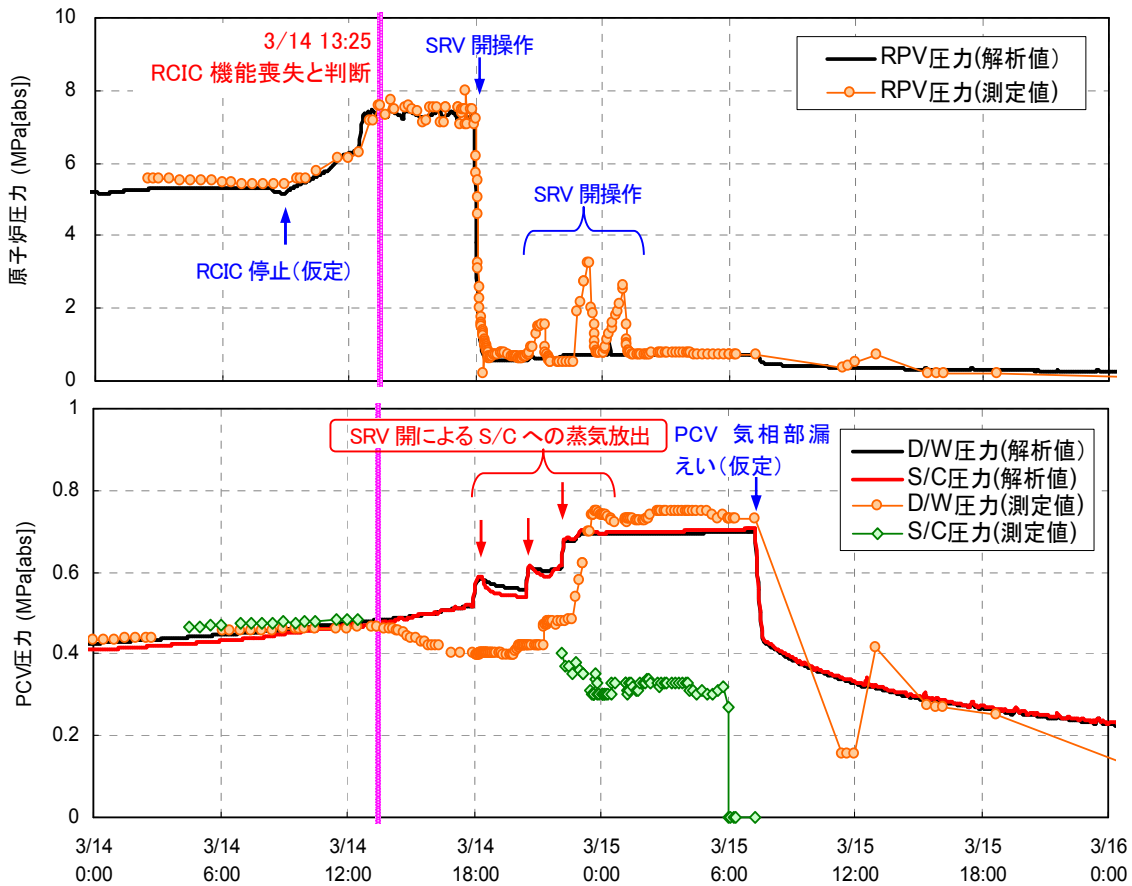
図 2号機原子炉圧力、格納容器圧力の推移

2号機では、3月14日18時2分に実施した主蒸気逃がし安全弁（SRV）の開操作により、原子炉の強制減圧に成功している。また、14日21時頃、原子炉圧力が上昇したことから、SRVをもう1弁追加で開ける操作をするも、圧力は低下せず、さらに別のSRVの電磁弁を励磁させたところ21時20分に原子炉圧力が低下した。

この原子炉圧力上昇時（14日21時頃）の原子炉圧力は1.5MPa程度であり、この時点では炉心損傷が進んでいると考えられることから、その減圧時の蒸気放出には非凝縮性ガスである水素が大量に含まれているものと考えられる。非凝縮性ガスの存在により、蒸気のみ放出とは異なる圧力上昇となる可能性があるため、これによるS/Cの健全性への影響について、明らかにする必要がある。

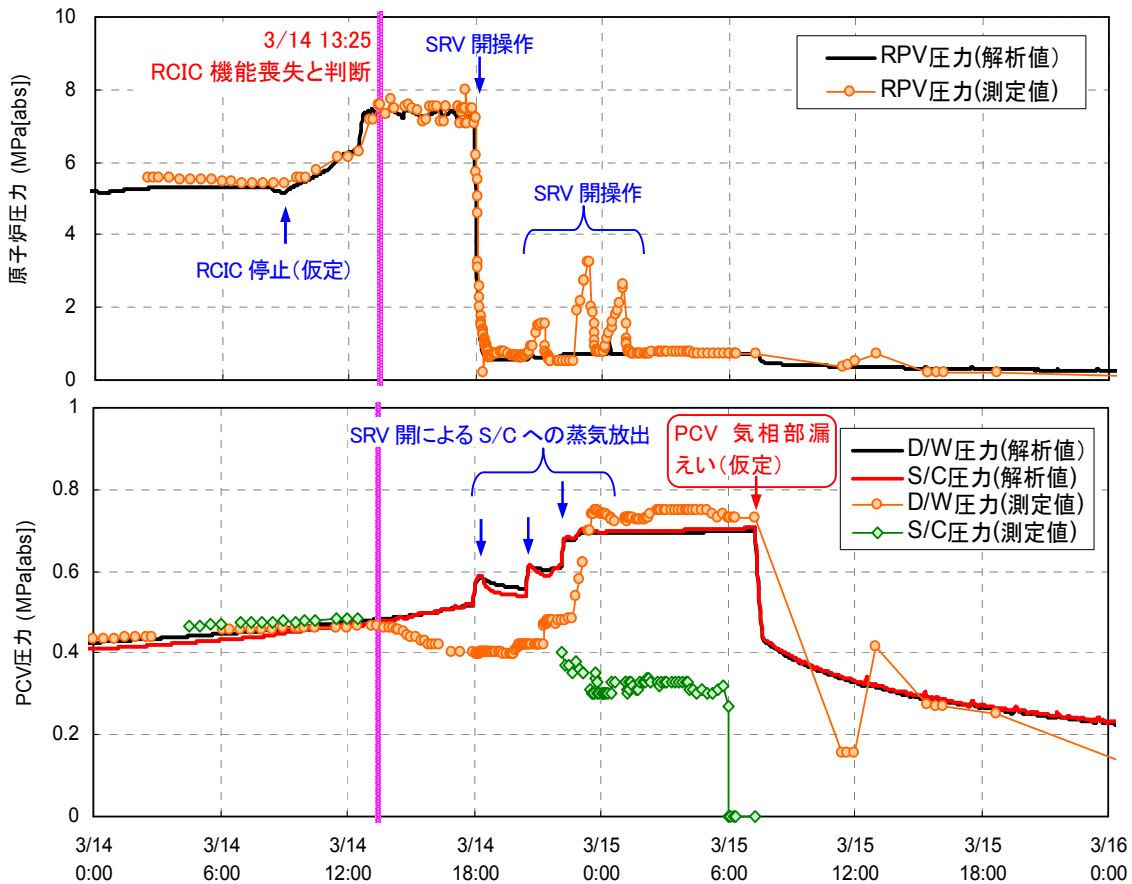
図 2号機原子炉圧力、格納容器圧力の推移

また、格納容器圧力が0.7MPa[abs]以上を推移していた、3月14日23時30分頃から15日7時20分頃までの間に、漏えいが始まっていた可能性がある。

しかし、計測されたパラメータや観測事実から、どの時点でどこから実際に漏えいが生じたかについては直接的な証拠は得られておらず、明らかにする必要がある。

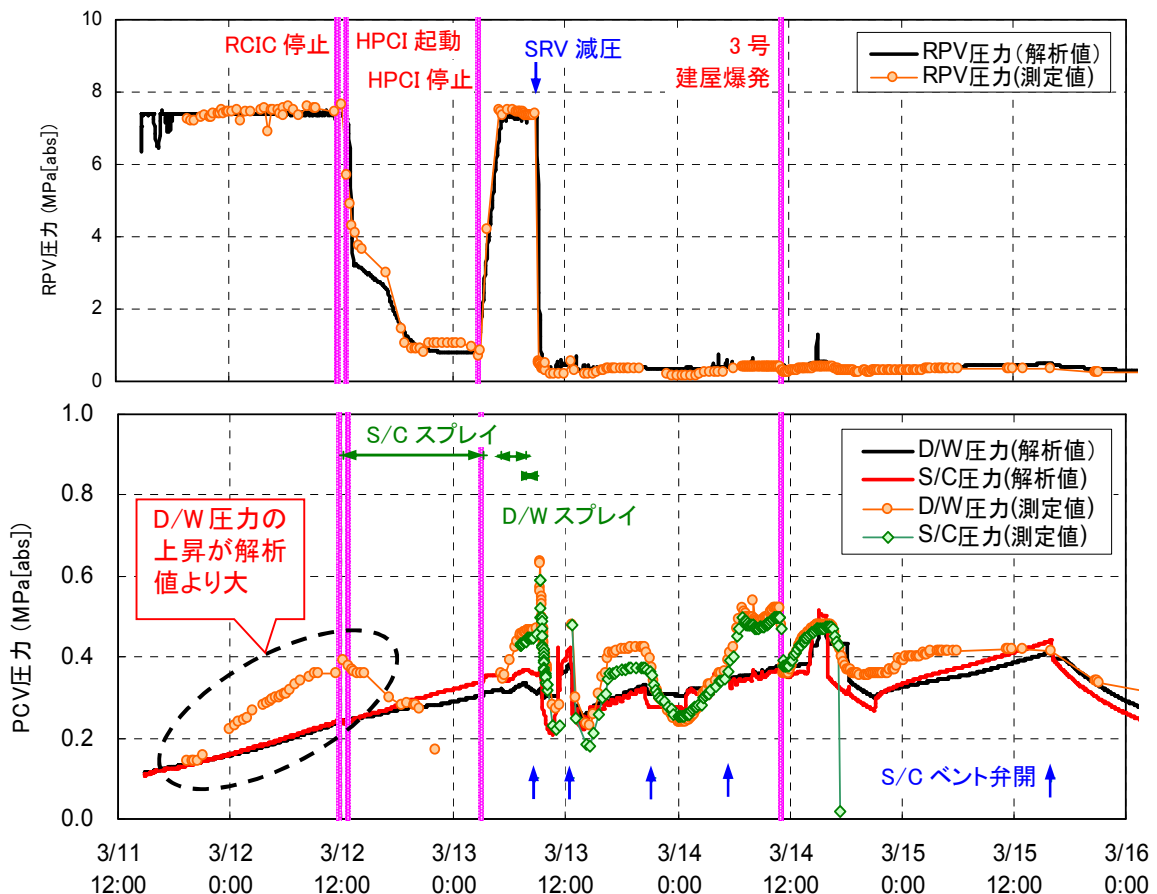
図 3号機原子炉圧力、格納容器圧力の推移

これについて、「圧力抑制室保有水の温度成層化による格納容器圧力等への影響等の検討」(独立行政法人 原子力安全基盤機構、平成24年2月1日)によれば、RCICのタービン排気蒸気により排出管近傍におけるS/Cのプール水温が上昇し、高温水が水面近傍を周方向に拡がることでプール上部が高温になり、温度成層化が発生した結果として、プール温度が均一に上昇する場合に比べてD/W圧力がより大きく上昇した可能性について検討を実施している。

上記を踏まえ、12日22時頃までのD/W圧力挙動について検討を行う。

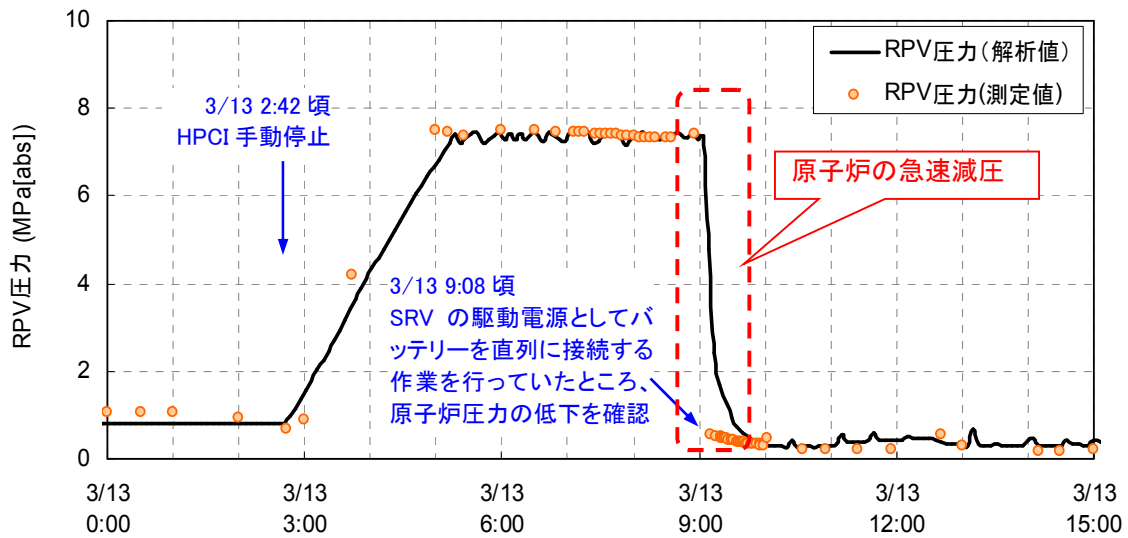
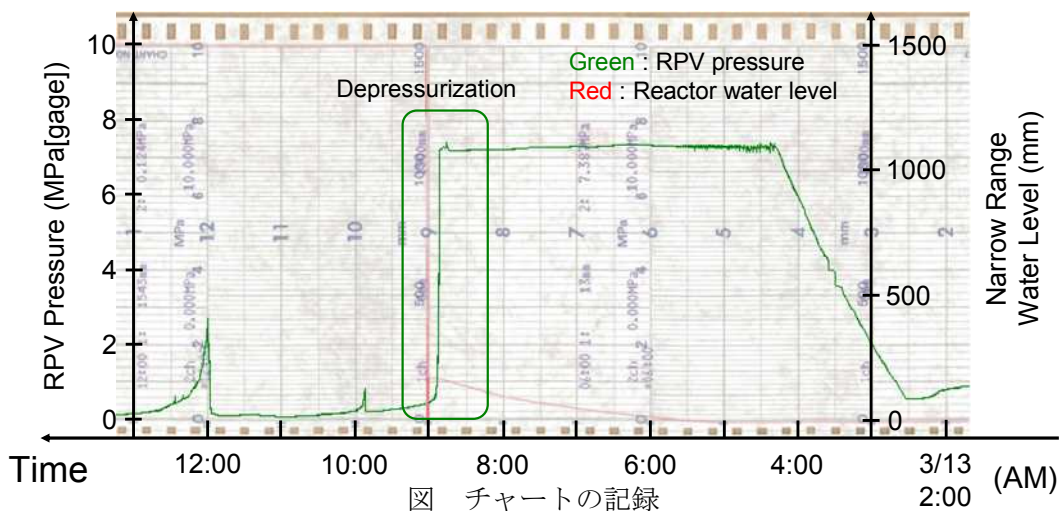
図 3号機原子炉圧力の推移

この原子炉圧力の低下挙動は、運転員による計測データ、チャートの記録と2つの観測記録から確認できる。チャートでは正確な数値はわからないものの連続的な変化が捉えられており、そこから減圧の速度を評価すると、2～3分程度の間、7MPa[abs]程度の圧力から1MPa[abs]程度の圧力まで急激に減圧している。

この時、SRV制御盤にバッテリーを接続する作業は終了しておらず、SRVの手動操作による減圧ではない。この減圧メカニズムについて検証する。

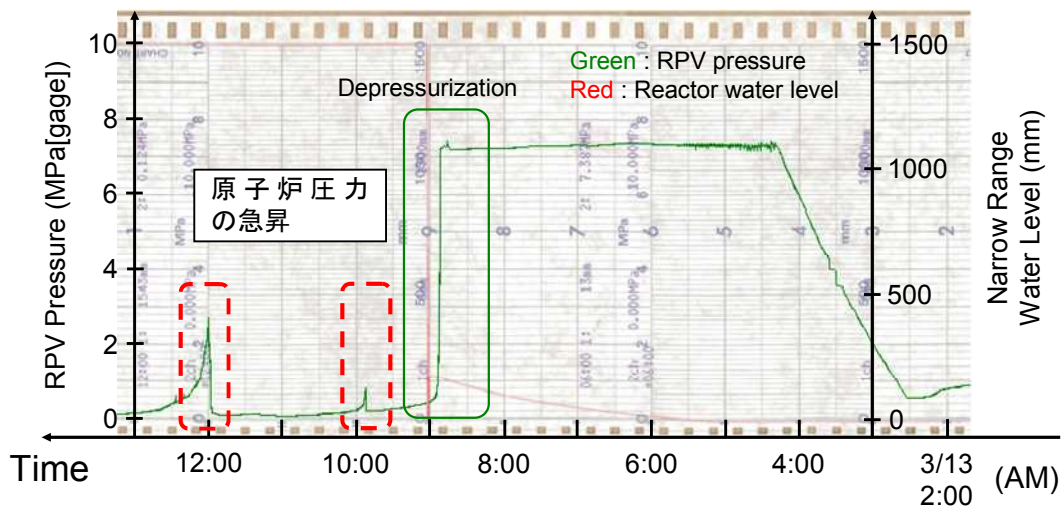
図 チャートの記録

これらの圧力挙動は、上記のバッテリー接続作業完了後、13日9時50分に実施したSRVの開操作と、12時頃確認されたバッテリーの配線外れを復旧した後に実施したSRVの開操作に対応するものと考えられる。しかしながら、この時の圧力上昇は、13日2時42分にHPCIを停止した際に観察されている圧力上昇に比べ、急峻である。HPCI停止によりHPCIタービン蒸気加減弁が閉止することと、SRVが閉止することは、原子炉の蒸気の逃げ場がなくなる点で同じであり、どちらも同等な圧力上昇をするものと予測され、観測された圧力挙動と異なる。この圧力上昇は、熔融した燃料が下部プレナムに移行する過程や、水素が大量に発生した過程をとらえた可能性もある。

そこで、これらの圧力挙動について考察するとともに、事故進展への影響を検討する。

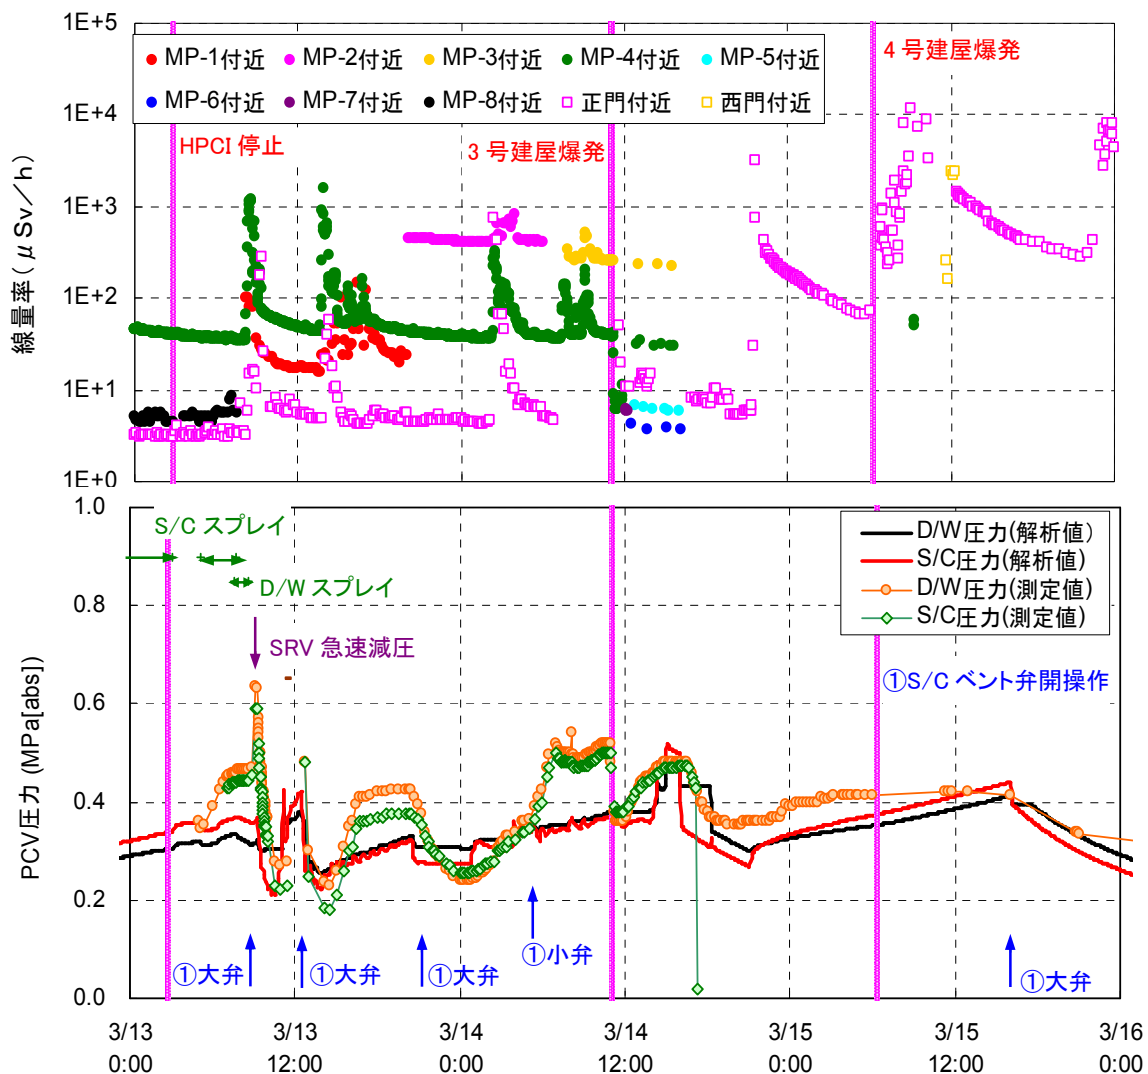
図 発電所内線量率及び3号機格納容器圧力の推移

この間、計測されたD/W圧力は上昇と下降を繰り返しているが、時系列で整理されているベントタイミングと計測されたD/W圧力が低下するタイミングが一致していないものが多い。また、小弁開の場合のベント流量は小さく、D/W圧力低下の効果は小さいと考えられる。

そこで、一連のベント操作時のD/W圧力の挙動について、その原因を検討する。

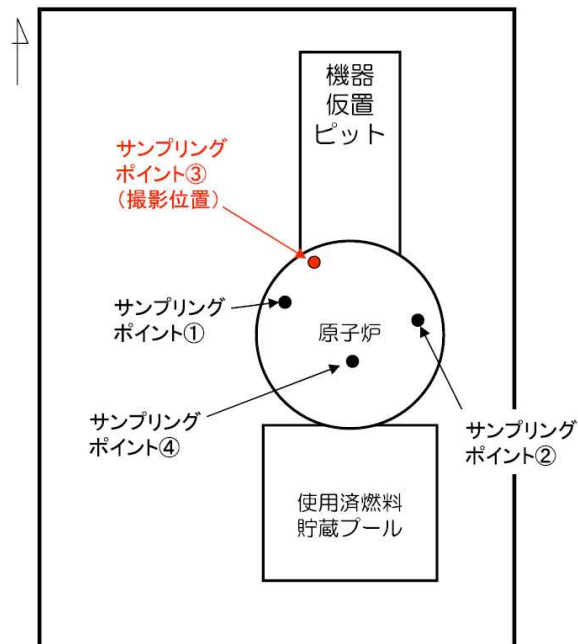
福島第一原子力発電所3号機原子炉建屋5階配置図

また、平成23年8月24日に実施した、原子炉建屋上部のダストサンプリングにおいて撮影された映像から、シールドプラグ縁辺部、歪みを生じたDSピットゲート周辺等から蒸気（湯気）の漏出が確認されている。

このように、格納容器からの漏えいと考えられる蒸気が観測されているが、漏えい箇所について何らかの情報が得られる可能性がある。

蒸気（湯気）の漏出
