1号機原子炉建屋で発生した水素爆発の解析

1. はじめに

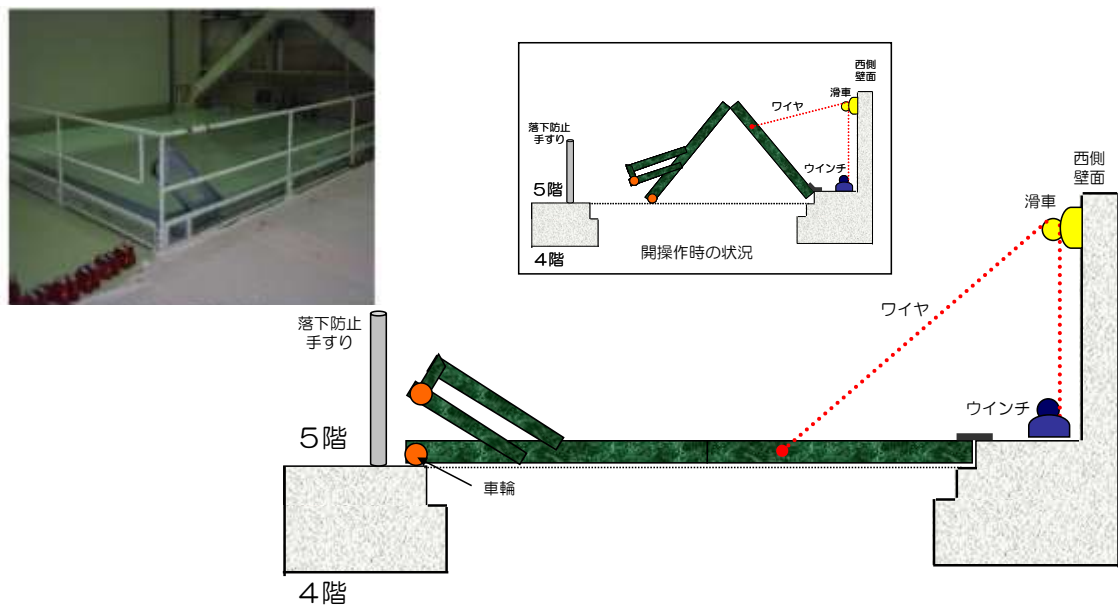
図6 機器ハッチ蓋の構造 (イメージ)

機器ハッチの蓋は図6に示すような折り畳み式の蓋になっており、重量は 1.5 トン、許容積載値は 200kg (機器ハッチ蓋の下面中央にある蝶番部 (最弱部) に対する許容値。実際には、この値の 1.5 倍～数倍程度の荷重が蓋全体にかかった場合に、蝶番部が損傷する可能性がある) である。蓋の開閉は接続されているワイヤとウィンチによって行う。蓋のふちの部分は 5 階床と重なっており、その部分を車輪が転がることによってスムーズに開閉できるようになっている。現在、図7に示すように、機器ハッチ蓋は 5 階床部分から消失している。

重量を持ち上げるのに必要な圧力差で開口する設定とした。5階の圧力が高い状態で開口する場合は、蓋が5階側から圧力を受けて変形して開口することが考えられる³が、そのような状況に至る圧力は不明である。そこで、機器ハッチが開口する圧力を5階側壁が破損する圧力の10%、30%、50%、80%にそれぞれ設定した感度解析を実施した。このうち80%に設定したケースでは、5階側壁が損傷するまでに機器ハッチの蓋が開口せず、4階以下に爆風がほとんど発生しない結果となったが、これは後述する建屋の損傷状況とは整合しない。その他のケースでは、爆発の様相はほぼ同等となったことから、本検討では、機器ハッチが開口する圧力を5階側壁が破損する圧力の30%、約5kPaに設定した。なお、この圧力は上述の許容積載値200kgに対して70倍程度の荷重となるため、蓋の変形は相応に大きくなったものと考えられる。

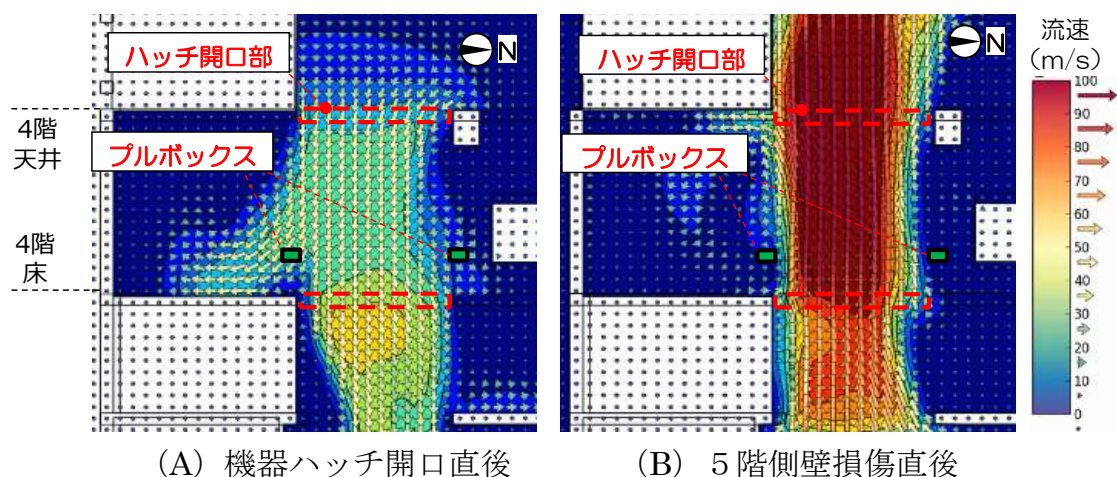
図 17 プルボックス位置における爆風の速度分布 (ケース①)

これに対し、ケース①における爆風の解析結果を図17に示す。図は、機器ハッチ付近の垂直断面の流速ベクトルを示している。解析結果のしている方向は図16(A)と同様である。図17(A)より、機器ハッチ蓋損傷直後の下向きの爆風はハッチの外側にも流れ込んでおり、壁付近のプルボックス位置に爆風が及んでいる。これにより、図16(B)で見られたように、プルボックスは下向きに変形した可能性がある。一方、図17(B)に示す5階壁破損後の上向きの流れは、主にハッチの内側部分を通過しているため、ハッチ

の外側のプルボックスは流れの影響を受けにくく、上向きには変形しなかった可能性がある。また、図 16 (C) に示したハンドレールは機器ハッチ蓋損傷後、あるいは5階側壁損傷後のいずれかの爆風によって損傷した可能性がある。なお、ケース④はケース①よりもやや爆風の速度が大きいものの、ケース①と爆発の進展は類似している。

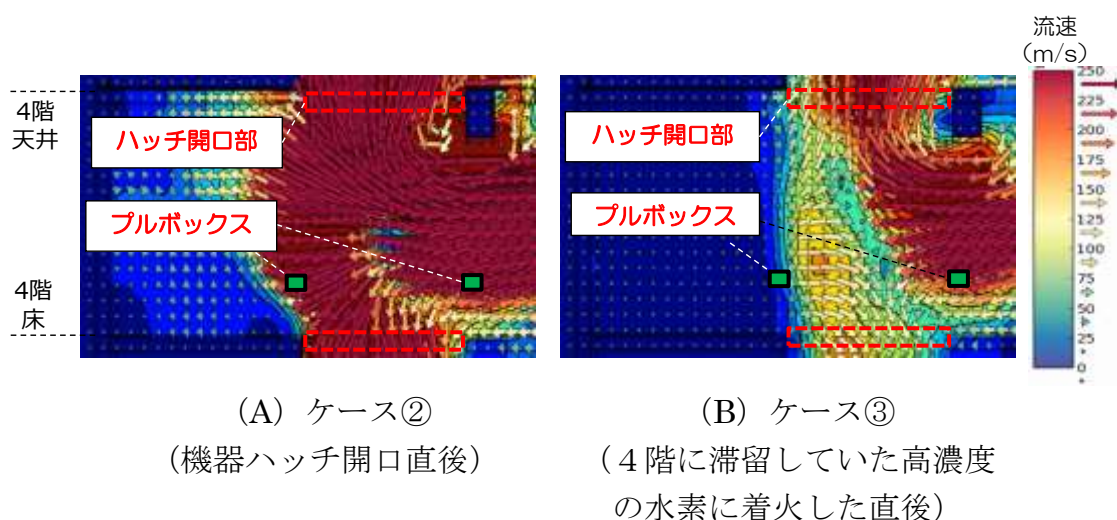
図 18 プルボックス位置における爆風の最大速度

次に、ケース②、③における爆風の解析結果を図 18 に示す。ケース②、③では、4階の高濃度の水素に着火した後、プルボックス位置に横向きの強い爆風が衝突している。一方、図 16 (B) に示したプルボックスの損傷状況を見ると、横向きに強い爆風を受けた形跡は見られない。

これらより、4階機器ハッチ周辺のプルボックスの変形の方法は、5階漏えいを仮定したケース①、④の爆風の向きと整合しており、5階+4階漏えいを仮定したケース②、③では爆風の向きが異なる。

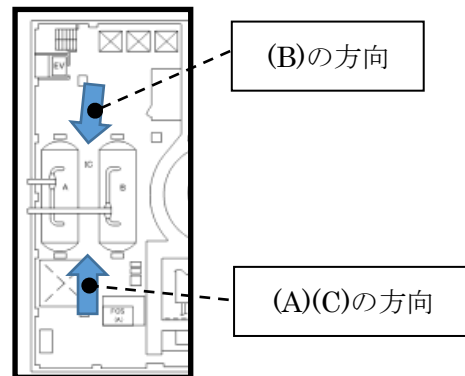
(D) 4 階西側平面図

IC タンクの保温材・保温材カバーの損傷状況を図 19 (A) ~ (C) に示す。

(D) は写真のしている方向を示している。オレンジ色に見える箇所が IC タンクの本体である。IC タンク表面は本来、写真に白く写っている保温材 ((C) 参照) が、銀色の保温材カバー ((B) 参照) で覆われている。これに対し、IC タンク南側の保温材カバーは剥がれ、保温材が露出している (A)。一方、IC タンク北側の保温材カバーは健全である (B)。なお、IC タンク南側には、保温材カバーや保温材が IC タンク近くに存在しているものがある (C)。

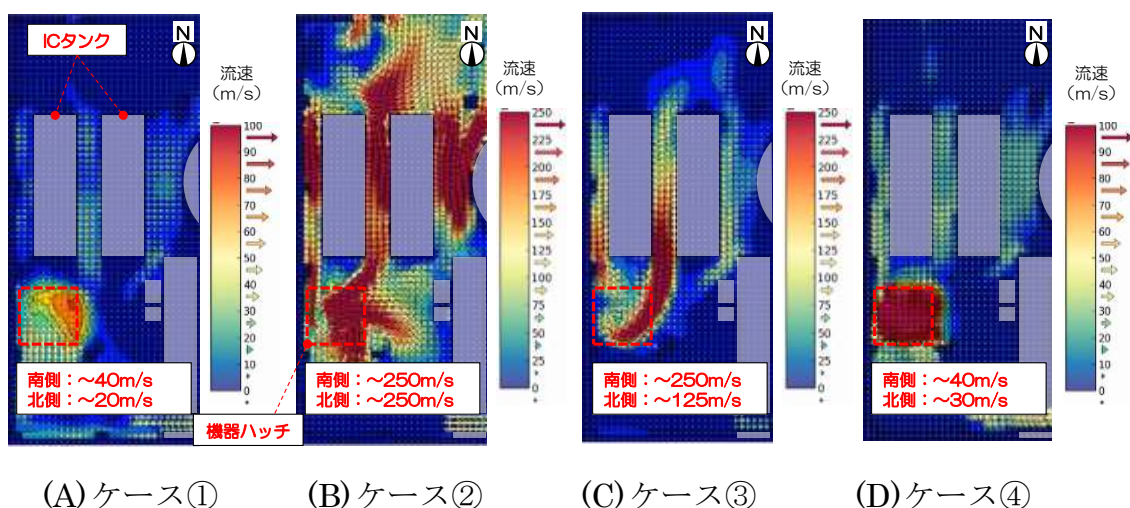
図 20 IC タンク中央位置（水平断面）における爆風の最大速度

これに対し、IC タンク付近の爆風の最大速度の解析結果を図 20 に示す。図は、IC タンク高さ中央位置における水平断面の流速ベクトルを示している。ケース②、③については、IC タンク南側、北側ともに、爆風の最大速度が 125m/s~250m/s 程度と非常に大きくなっている。ケース①、④については、IC タンク南側で~40m/s 程度、北側で~30m/s 程度であり、IC タンク南側で見られる程度の爆風の速度によって保温材カバーが剥離するかは断定できないものの、IC タンク北側の爆風の速度は南側と比較して小さい。こ

これは南側と北側の保温材カバーの損傷状況が異なっている状況と一致する。

また、仮に、ケース②やケース③で見られるような非常に強い爆風が生じた場合には、剥がれた保温材や保温材カバーは風圧によって相応の距離を移動すると考えられるが、図 19 の (C) に示したように、現状は IC タンク付近に落下している保温材や保温材カバーも見られることから、爆風の速度は比較的小さかった可能性がある。

これらより、IC タンク南側および北側の保温材・保温材カバーの状況は、5階漏えいを仮定したケース①、④と整合する傾向であり、5階+4階漏えいを仮定したケース②、③では爆風の速度が大きすぎる可能性がある。

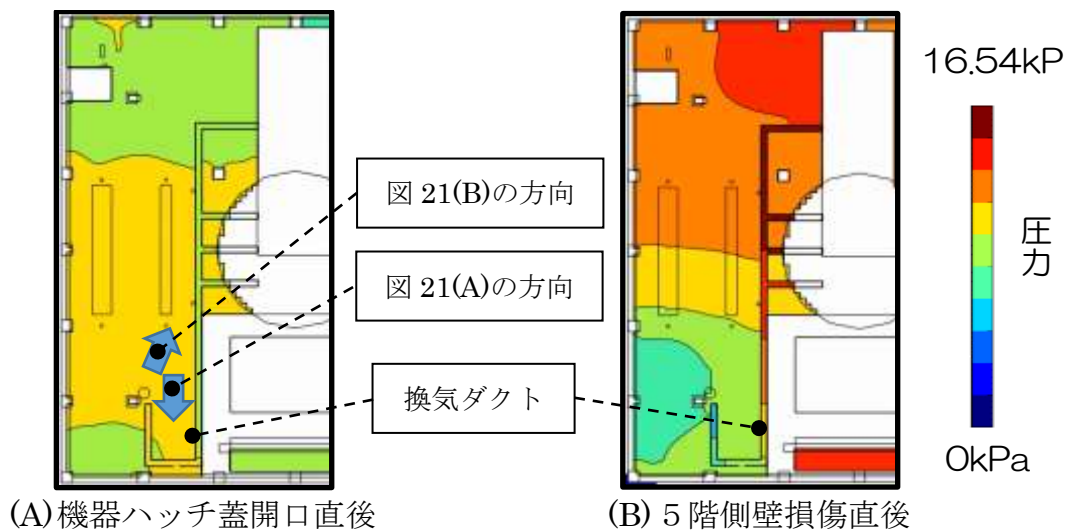
図 22 4階換気ダクト高さの圧力分布 (ケース①)

これに対し、換気ダクト高さにおける圧力分布の解析結果を図 22 に示す。水素の燃焼によって、建屋内の空間の圧力が急速に上昇するタイミング (A) では、ダクト内の圧力変化が建屋空間の圧力変化に追いつかず、建屋空間よりも低くなっている。また、5階側壁が損傷し、建屋内の空間の圧力が急減するタイミング (B) では、逆にダクト内の圧力が建屋の空間よりも高くなっている。このように、爆発の進展の各時点において、換気ダクト内外で圧力差が発生している。

構造物内外の圧力差が生じうると考えられ、建屋内圧力の上昇時と低下時の影響が混在し、図 21 で見られるように内側に向かう変形と外側に向かう変形が混在する要因となった可能性がある。なお、図 22 にはケース①の結果を示しているが、上記の傾向は解析ケースによらず共通であり、いずれの解析ケースも損傷状況とは矛盾しないと考えられる。

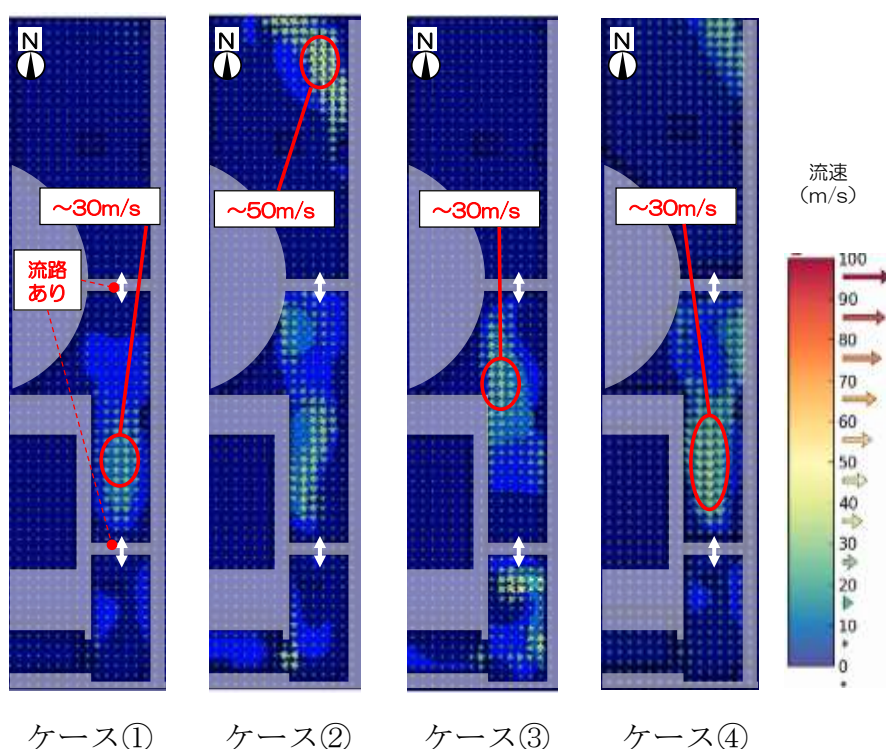
図 23 4階東側における爆風の最大速度

前述のように、4階東側の損傷は4階西側と比較して軽微である。4階東側では、天井の低さが低く、5階や4階西側から水素が回り込みにくいいため、水素濃度は低く、全解析ケースにおいて水素燃焼には至っていない。

図 23 に、4階東側における爆風の最大速度の解析結果を示す。4階東側では、流路となるアクセス口が比較的狭いため、いずれの解析ケースにおいても西側と比較して発生する爆風の最大速度は小さくなっており、損傷が軽微である状況とは矛盾しないと考えられる。

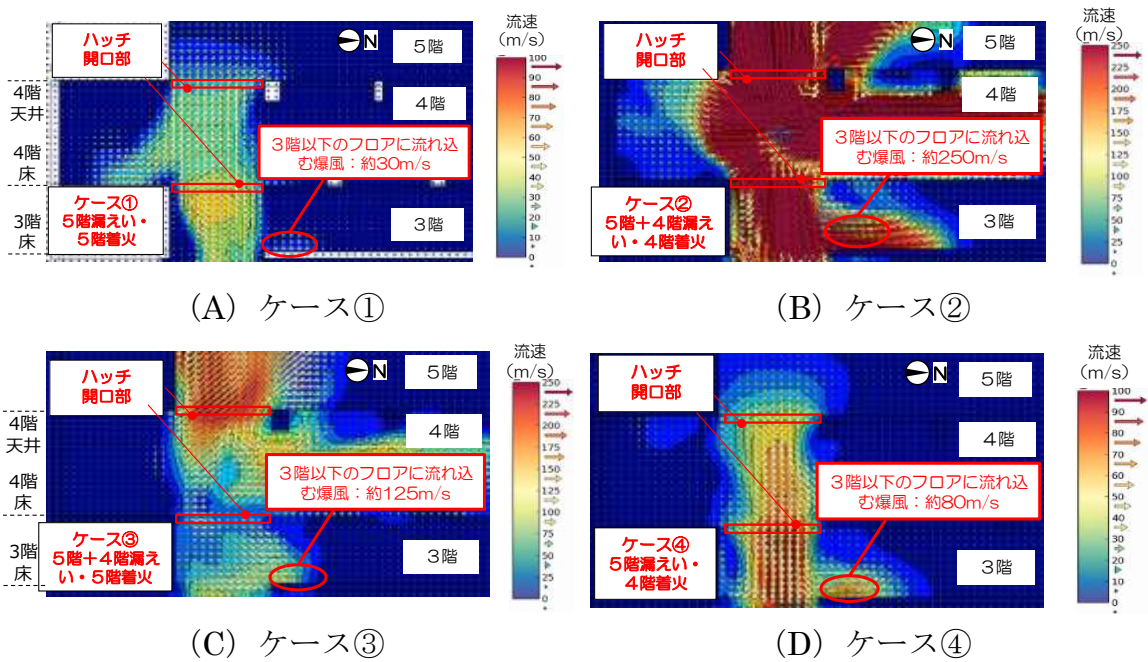
図 25 3階以下に流れ込む爆風の最大速度

これに対し、3階以下に流れ込む爆風の最大速度の解析結果を図 25 に示す。図は、機器ハッチ付近の垂直断面の流速ベクトルを示している。解析結果のしている方向は図 16 (A) と同様である。解析における3階以下のフロアに流れ込む爆風の最大速度は、ケース②、③ではケース①、④と比較して

非常に大きくなっている。このため、流れ込む爆風の速度の観点では、5階+4階漏えいを仮定したケース②、③では爆風が強すぎる傾向が見られる。
