## 福島第二原子力発電所 1 号機使用済燃料プール冷却停止に係る原因と対策について

2026 年 7 月 29 日

東京電力ホールディングス株式会社

1号機使用済燃料プール冷却停止に係る原因と対策

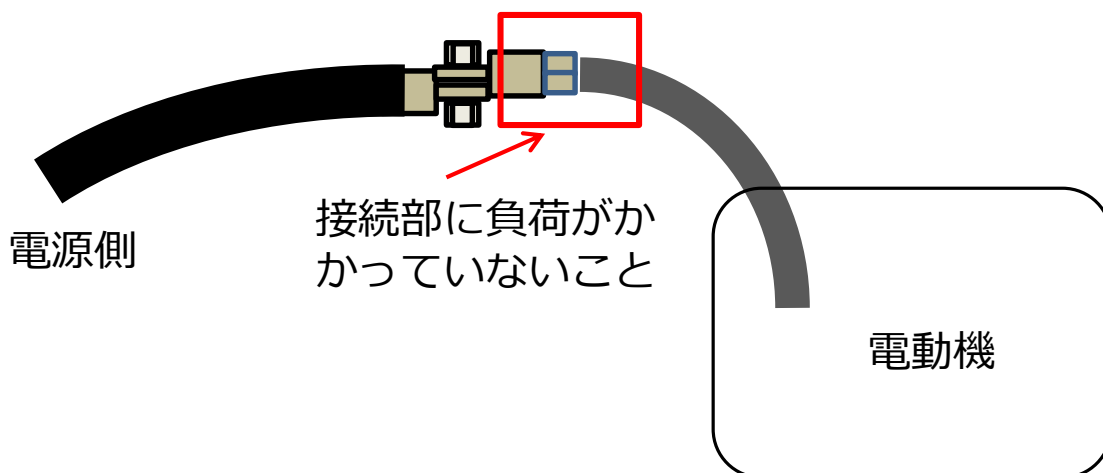
#### <ケーブル接続部確認方法>

#### 曲がりの目安

曲げの半径（ $R$ ）がケーブルの太さ（ $D$ ）の**6倍以上**になっていること

なお、当該ケーブル以外についても、類似の機器を選定したうえで、接続部におけるケーブルの曲がり状態を確認します。その際に不具合が確認された場合には、速やかに是正します。

また、設備点検の要領書にケーブルの曲がり状態の管理項目を追加し、今後も継続的にケーブルの状態を確認してまいります。

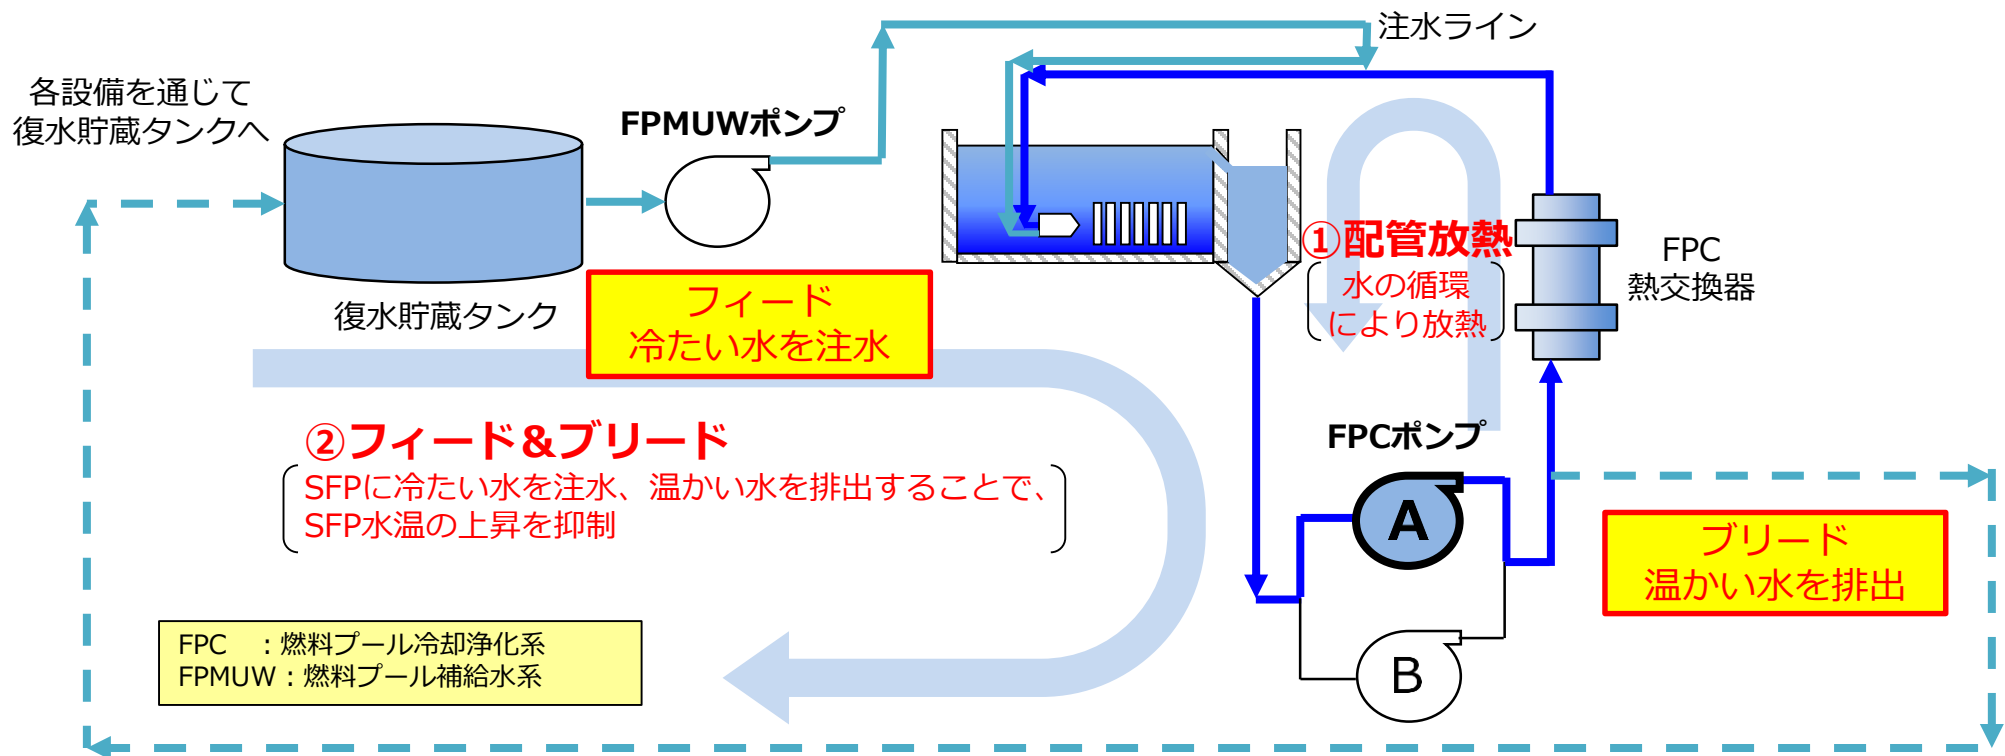
フィード&ブリードのイメージ図

- SFP冷却設備（バックアップ含む）に故障等が発生し、SFP冷却が停止した場合、以下のSFP温度上昇緩和措置を定めていた。
  - ① FPCポンプ運転による配管放熱
  - ② プール水の入れ替え（フィード&ブリード）
- また、故障した設備の復旧手段として、予備の電動機を保管していた。
- これらの対応手順・手段があったものの、復旧時間を考慮した対応手順の優先順位を整理しておらず、速やかに冷却再開の見通しを立てることができなかった。

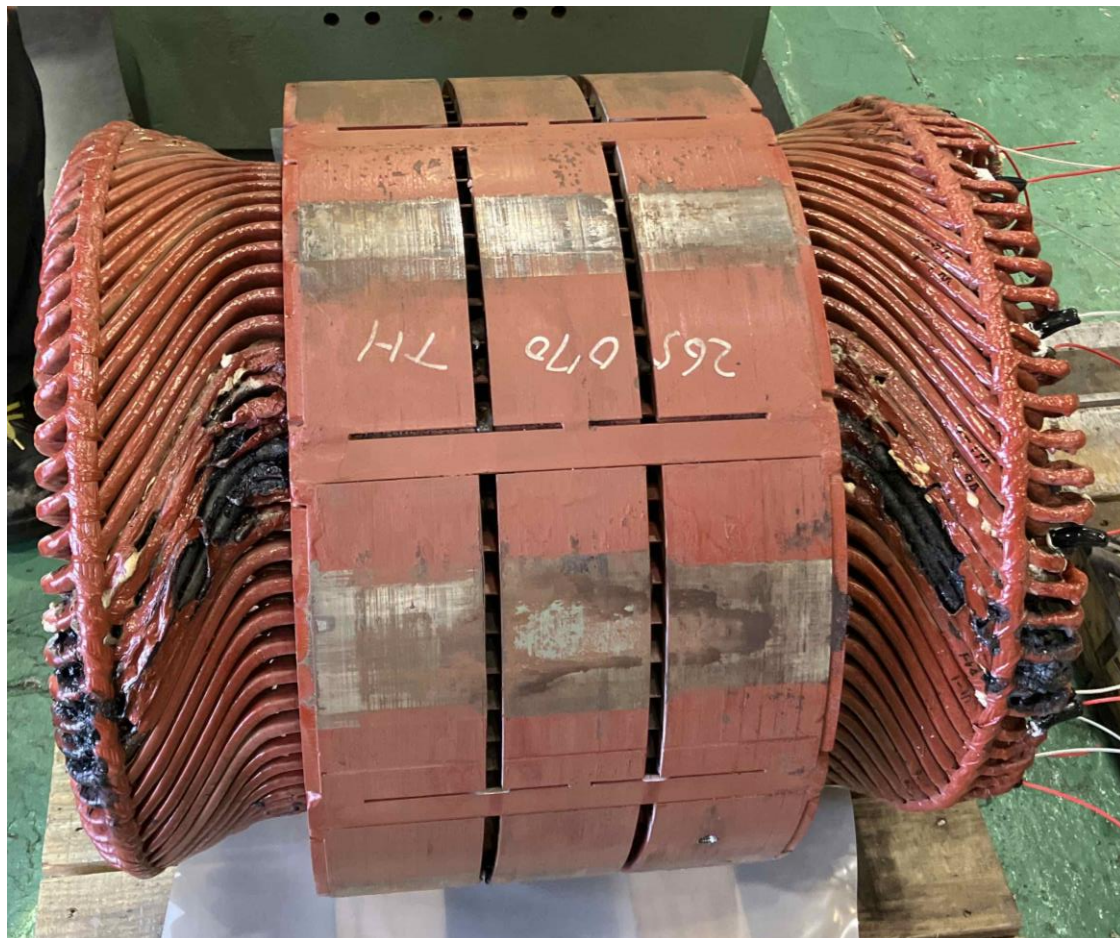
## 分解した電動機

電流増加により過熱され電動機の巻線絶縁材（樹脂）が溶出

当該ポンプ（A）について、電動機および接続ケーブルを交換し、ケーブル接続部の曲がりを修正しました。

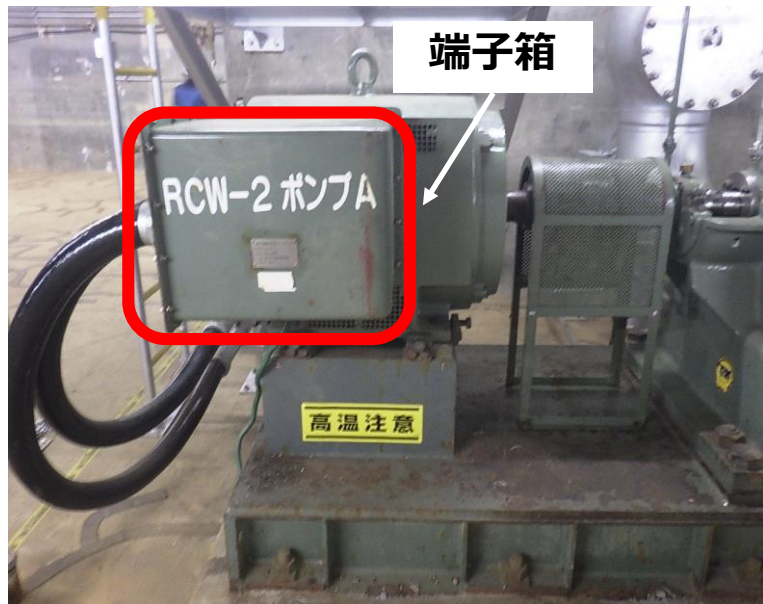
電動機外観

当該ポンプ（A）の電動機に接続されているケーブルが溶断し、電動機の巻線に流れる電流が増加したことにより、巻線が過熱し、発煙に至ったことを確認しました。

また、ケーブルが溶断した原因について調査した結果、震災後、津波の影響によりケーブルの引き替えを行った際に、当該ケーブルの曲がりがかつかったことで、ケーブル接続部に負荷がかかり、長期にわたり徐々に素線※<sup>2</sup>切れが進行し、最終的にケーブルの溶断に至ったものと推定しました。
