原子力発電設備に係る点検結果の概要

本報告は、以下に示す経済産業省からの指示に基づきこれまで実施してきた点検・調査の結果および再発防止対策を包括的に取りまとめたものである。

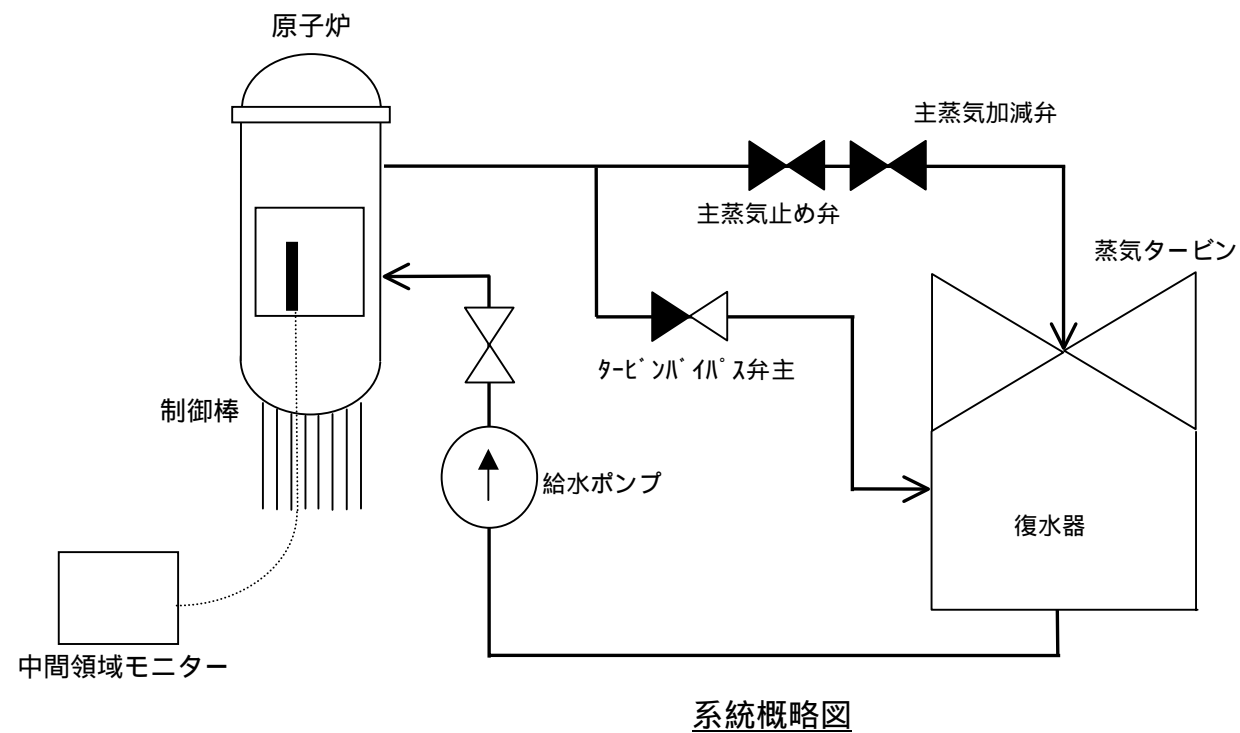
番号	法令・協定等	発電所 ユニット	改ざんの 時期・期間	評価区分	事実関係（保安への影響含む）	原因の究明
原 - a	<ul style="list-style-type: none"> ・実用発電用原子炉の設置、運転等に関する規則等 ・原子力発電所周辺地域の安全確保に関する協定 <p>定期検査開始のためのプラント停止操作における原子炉スクラム(自動停止)事象の隠ぺい</p>	福島第二 1号機	S60.11	A	<p>昭和60年11月21日、福島第二原子力発電所1号機において、定期検査のため発電機を解列（送電線から発電機を切り離すこと）し、定期検査のための原子炉停止操作を実施していたところ、原子炉停止操作に不十分な点があり、原子炉出力が増大し、中間領域モニターの設定値を上回ったため、制御棒が全挿入され、原子炉スクラムが発生した。このような場合には、国及び地元自治体に対して報告しなければならないところ、発電部長またはその上位職は、この事実を報告した場合の対応の煩雑さを回避するため、これを行わないこととし、さらに、その指示のもと、当直員らは、記録が求められる日誌等を改ざんし、当該原子炉スクラムが発生しなかったように装った。</p> <p><以上、調査団報告書より要約></p> <p>【法令報告等に対する問題】 原子炉スクラムが発生した場合には、実用発電用原子炉の設置、運転等に関する規則並びに地元自治体との安全協定に基づき、国及び地元自治体に報告しなければならないところ、これを行っていなかった。</p> <p>【保安規定に対する問題】 ・法令に基づき保安規定に定めた記録（日誌等）が適切に作成されず、改ざん等がなされた。 ・原子炉スクラムがあった場合、保安規定によれば、原子炉を再起動するには、所長の承認が必要であるところ、同定期検査後の原子炉の再起動の際にかかる承認は得られていない可能性が高い。 以上より、本事案は保安規定に抵触するものであった。</p> <p>【安全に対する影響】 プラントの安全を確保するためにあらかじめ設定された中間領域モニターの設定値により、原子炉は自動停止しており、安全に影響を及ぼすものではなかった。</p>	<p>a. 意識・企業風土の問題</p> <ul style="list-style-type: none"> ・如何なる事情があったにせよ、発電部長またはその上位職が、安全協定や法令を軽視し、原子炉スクラムを隠ぺいしたことが問題であった。平成14年の当社不祥事における問題点の整理においても「法令等遵守の意識が十分に組織の隅々まで徹底されていなかった」ことが挙げられているが、これと共通である。しかしながら、今回の事案については、指導的立場にある上位職が、法令を軽視した点が特に問題であった。（法令等の遵守） ・原子炉スクラムが生じたことについて、所長を含め上位職、本店には報告されていなかったために所長が管理責任を果たすことが出来なかったことは管理上の問題である。その背景には、部長、所長など高位職にある者の行動規範が明確に定められていなかった問題があったと考えられる。（上位職の行動規範） <p>b. 品質保証・組織運営上の問題</p> <ul style="list-style-type: none"> ・原子炉主任技術者に対して、連絡を行ったかどうかは不明であるが、日誌等の改ざんがなされたことから、原子炉主任技術者としての牽制機能が発揮されていなかったことも問題であったと考えられる。（主任技術者の機能）

現時点における改ざんの有無
						なし
						グループ討論の結果、現在はこのような改ざんは行われていないことを確認している。

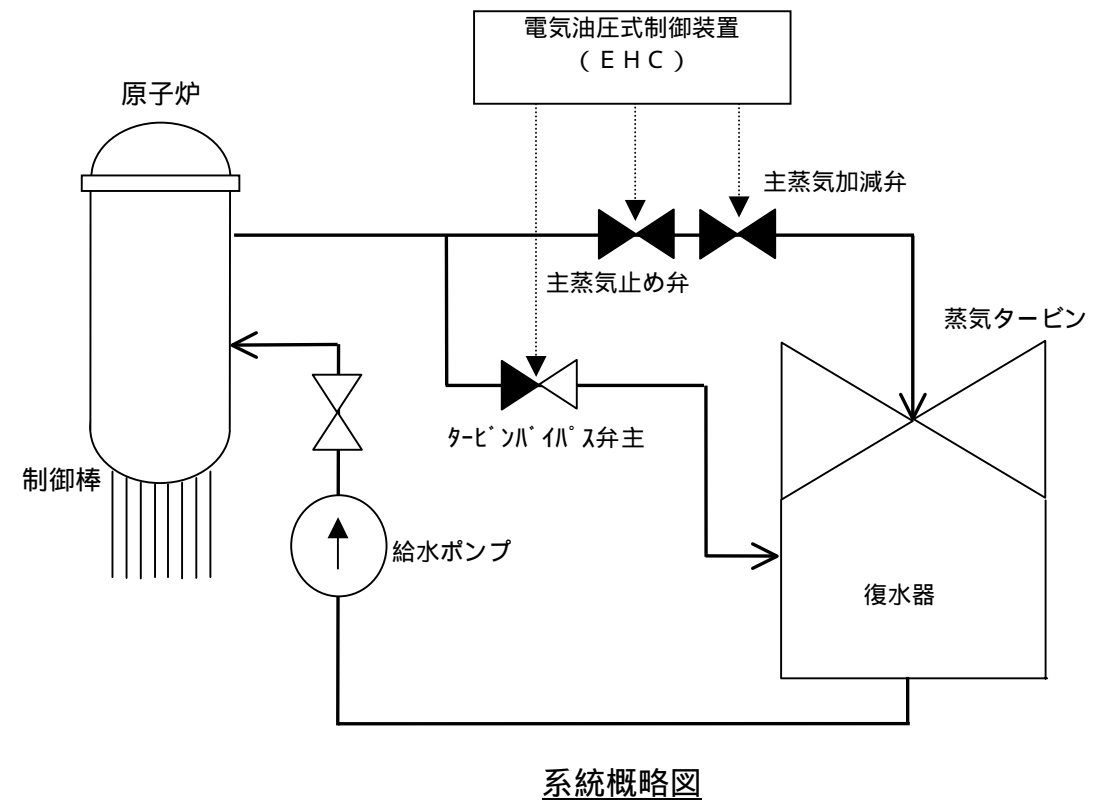
番号	法令・協定等	発電所 ユニット	改ざんの 時期・期間	評価区分	事実関係（保安への影響含む）	原因の究明
原 - a	<ul style="list-style-type: none"> ・実用発電用原子炉の設置、運転等に関する規則等 ・原子力発電所周辺地域の安全確保に関する協定 <p>定期検査開始のためのプラント停止操作における原子炉スクラム(自動停止)事象の隠ぺい</p>	柏崎刈羽 1号機	H4.2	A	<p>平成4年2月28日、柏崎刈羽原子力発電所1号機において、定期検査のため発電機を解列(送電線から発電機を切り離すこと)し、原子炉停止操作を実施していたところ、電気油圧制御装置の故障により、原子炉スクラムが発生した。このような場合には、国及び地元自治体に対し、報告・連絡をしなければならないところ、発電部長は、この事実を公表した場合の対応の煩雑さを回避するため、これを行わないこととし、さらに、記録が求められる日誌等を改ざんし、当該原子炉スクラムが発生しなかったように装った。</p> <p><以上、調査団報告書より要約></p> <p>【法令報告等に対する問題】 原子炉スクラムが発生した場合には、実用発電用原子炉の設置、運転等に関する規則並びに地元自治体との安全協定に基づき、国及び地元自治体に報告・連絡をしなければならないところ、これを行っていなかった。</p> <p>【保安規定に対する問題】 ・法令に基づき保安規定に定めた記録(日誌等)が適切に作成されず、改ざん等がなされた。 ・保安規定に定められた報告すべき関係者に対し、報告がなされていなかった。 ・原子炉スクラムがあった場合、保安規定によれば、原子炉の再起動は、所長の承認に基づきなされるべきところ、定期検査後の起動は、所長の承認ではなく、通常の起動と同じく、発電部長の承認に基づきなされた。 以上より、本事案は保安規定に抵触するものであった。</p> <p>【安全に対する影響】 プラントの安全を確保するためにあらかじめ設定された原子炉水位により、原子炉は自動停止しており、安全に影響を及ぼすものではなかった。</p>	<p>a. 意識・企業風土の問題</p> <ul style="list-style-type: none"> ・如何なる事情があったにせよ、発電部長またはその上位職が、安全協定や法令を軽視し、原子炉スクラムを隠ぺいしたことが問題であった。平成14年の当社不祥事における問題点の整理においても「法令等遵守の意識が十分に組織の隅々まで徹底されていなかった」ことが挙げられているが、これと共通である。しかしながら、今回の事案については、指導的立場にある上位職が、法令を軽視した点が特に問題であった。(法令等の遵守) ・原子炉スクラムが生じたことについて、所長を含め上位職、本店には報告されていなかったために所長が管理責任を果たすことが出来なかったことは管理上の問題である。その背景には、部長、所長など高位職にある者の行動規範が明確に定められていなかった問題があったと考えられる。(上位職の行動規範) <p>b. 品質保証・組織運営上の問題</p> <ul style="list-style-type: none"> ・原子炉主任技術者に対して、連絡を行ったかどうかは不明であるが、日誌等の改ざんがなされたことから、原子炉主任技術者としての牽制機能が発揮されていなかったことも問題であったと考えられる。(主任技術者の機能)

現時点における改ざんの有無
						なし
						グループ討論の結果、現在はこのような改ざんは行われていないことを確認している。

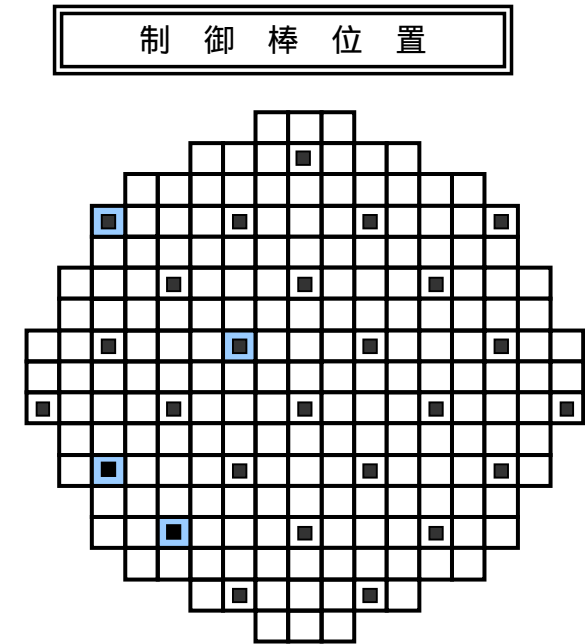
改良型制御棒駆動系概略図

- 引抜側に動作した制御棒(4 本)
(128 ステップまで)
 - 全挿入の制御棒(201 本)
 - 当該試験での確認対象制御棒

(参考) 00 ステップ = 全挿入
200 ステップ = 全引き抜き
