柏崎刈羽原子力発電所 6号機
原子炉建屋内非管理区域への
放射性物質を含む水の漏えいについて

平成19年10月11日

東京電力株式会社

非管理区域への放射性物質を含む水の漏えい状況

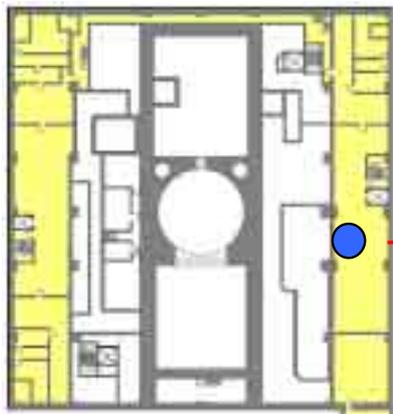
原子炉建屋中3階 漏えい箇所（非管理区域）

上部ダクト付近より滴下
水溜まりの範囲
漏えい量：約0.9ℓ
放射能量：約 1.6×10^4 ベクレル

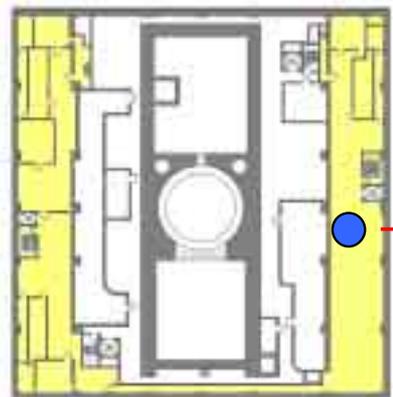
原子炉建屋3階 漏えい箇所（非管理区域）

水溜まりの範囲
漏えい量：約0.6ℓ
放射能量：約 2.8×10^2 ベクレル

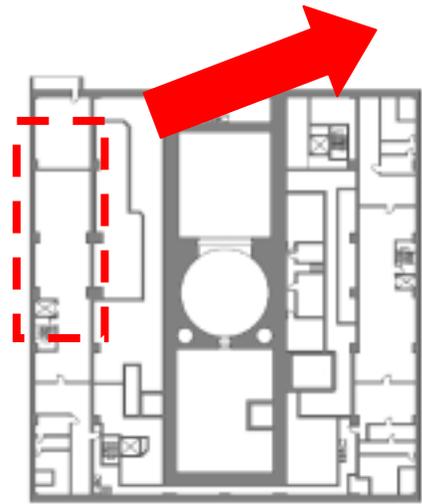
原子炉建屋中3階（非管理区域）
ダクト配置図

原子炉建屋中 3 階（非管理区域）の空調ダクトの引き回し経路をダクト配置図及び現場調査により確認した結果、管理区域への貫通部が無いことを確認した。また、漏えい水は空調ダクト吹出口の保温材より滴下していることを確認し、さらに上部を確認したところ空調ダクト上部に設置されている電線管ボックスからの水滴を確認した。

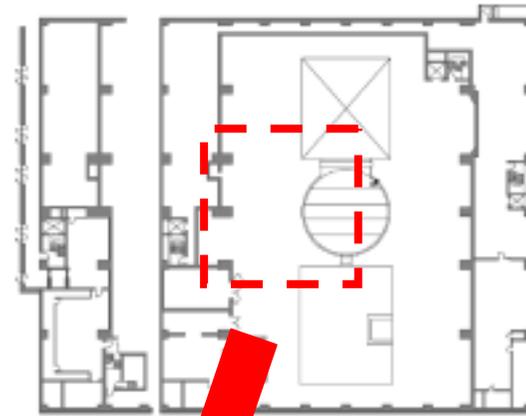
原子炉建屋4階オペレーティングフロア（管理区域）
電線管布設図

電線管ボックス

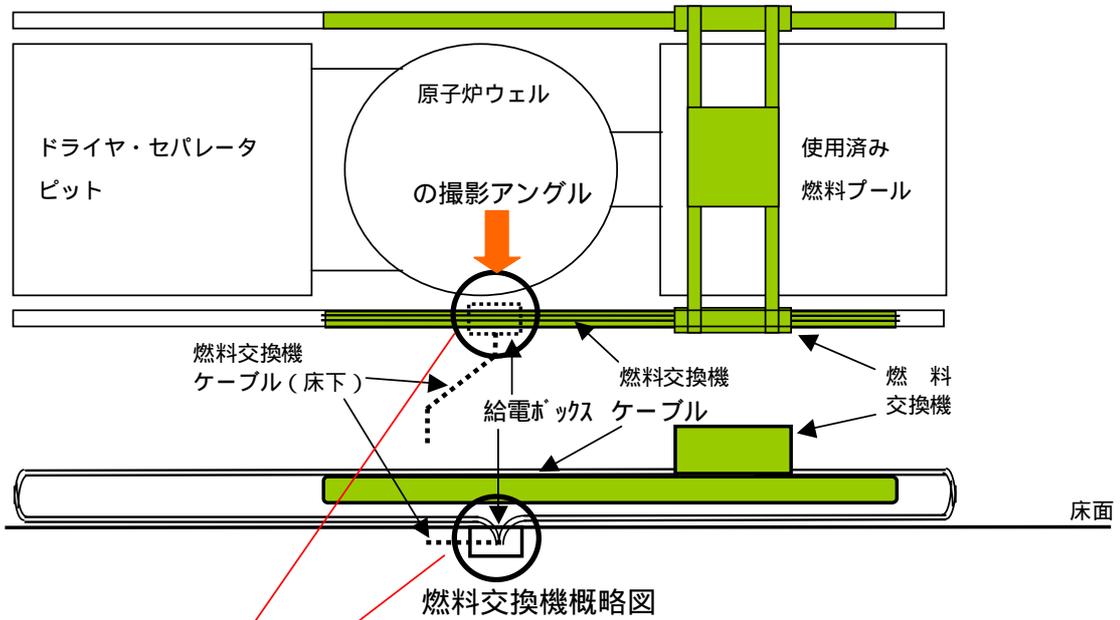
表面汚染確認結果

No	検出の有無	備考
1	無	開口部
2	有	開口部落ち込みケーブル
3	有	開口部落ち込みケーブル
4	無	ケーブル
5	無	ケーブル
6	無	開口部
7	有	BOX 内面
8	無	端子
9	有	BOX 上部ケーブル
10	無	BOX 上部ケーブル
11	無	端子
