柏崎刈羽原子力発電所6・7号機における 低圧タービン動翼の損傷事象に関する 点検結果ならびに原因と対策について

平成20年9月19日

東京電力株式会社

低圧タービン動翼の損傷事象に関する 推定原因および対策

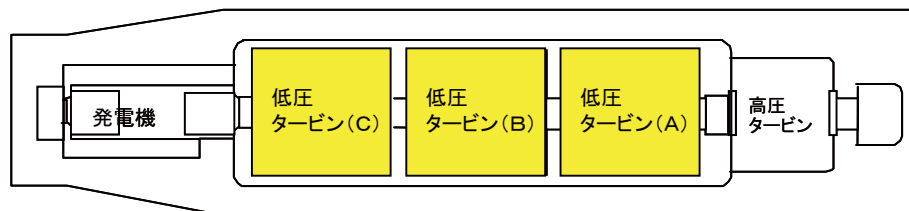
緑色：静翼（ノズルダイヤフラム）

黄色色：動翼（タービンロータ）

○：当該翼付根部

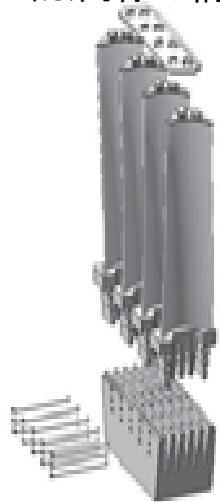
フォーク型翼
(第14段の例)

- 7号機第14段～第16段フォーク型翼についてフォークピンの超音波探傷検査(UT)を実施した結果、低圧タービン(C)第14段タービン側翼フォークピンに1箇所が指示が確認された。
- フォークピンに指示が確認された翼を抜き取って点検したところ、フォークの折損が確認された。
- なお、第10段～第13段の鞍型翼について翼付け根部の外観点検および超音波探傷検査(UT)を実施した結果、異常は確認されなかった。
- この結果を踏まえ、当該箇所の詳細な点検と同型翼(フォーク型翼)の7号機および6号機※の類似箇所(第14段～16段翼)の点検(翼の抜き取りおよび磁粉探傷検査(MT))を実施した。
- 折損箇所および非破壊検査指示箇所については破面の調査も併せて実施した。

- 低圧タービン第14段の折損した動翼フォーク部について破面調査を行った結果、高サイクル疲労破面に見られるような縞状の模様（ビーチマークおよびストライエーション状模様）が確認された。また、破面には酸化皮膜が形成されていた。これらのことから、今回のプラント停止（新潟県中越沖地震発生）以前に高サイクル疲労により損傷に至ったものと考えられる。

- 流れ解析の結果等から負荷遮断時の抽気系（第5・6給水加熱器）からの逆流（フラッシュバック：資料1）により第14段動翼先端部が不安定な蒸気の逆流域となり、第14段動翼に振動させる力を発生させたものと推定した。
また、損傷破面観察の結果から、フラッシュバックによる発生応力は疲労限を上回り、これによりき裂が発生・進展したものと推定した。

1. 第14段動翼は全数、同設計の新翼に交換する
2. 負荷遮断が起こらなければ傷は発生せず、ほとんど進展もしないと考えられることから、これまでの負荷遮断回数(約12回)およびフォーク部の損傷状況を考慮し、負荷遮断が4回に達した時点で点検を計画する。
3. 負荷遮断回数が4回に達しない場合にあっても、最も傷が多く確認された低圧車室(B)タービンの開放点検※に合わせて、動翼フォーク部の点検(サンプリング率を翼数の20%程度とする)を行い、本事象に対する原因・対策の妥当性を検証する。
4. あわせてフラッシュバック発生時のタービンの挙動をより正確に把握するため、プラントパラメータをモニタリングする。(発電機出力、タービン回転数、給水加熱器圧力、復水器真空度、タービン軸振動など。)
