当社原子力発電所の放射性廃棄物処理系配管の
誤接続に関する調査結果について

平成22年2月

東京電力株式会社

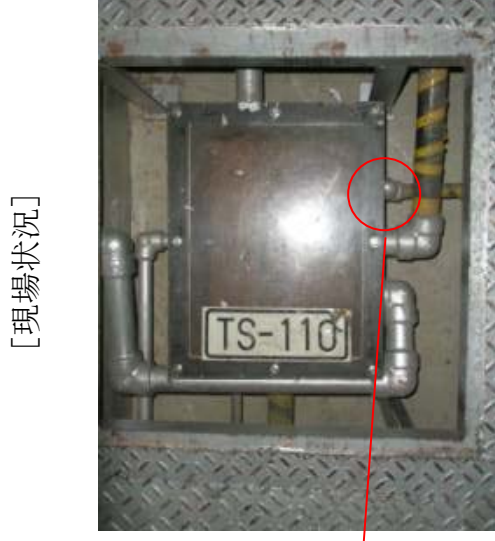
1	福島第一原子力発電所1号機 低圧タービン入口圧力検出器ドレン配管における接続	<p style="text-align: center;">調査結果の概要</p> <p>[確認された事象] ○低圧タービン入口圧力検出器のドレン配管が、放射性物質を含む水を取り扱うファンネルに接続されるべきところ、SDファンネルに接続されていることが確認された。 なお、低圧タービン入口圧力検出器はA～Dの4つあるが、SDファンネルに接続されていたのはCとDの2つであった（AとBについてはファンネルへの接続ラインはなかった）。</p> <p>[推定原因] ○計器ドレンの排出先は、計測対象のプロセス流体を処理する場合と同じ放射性液体廃棄物処理系へ接続すべきであるが、設計当時はその考え方が文書で明確化されなかったため、当該箇所は設計段階からSDファンネルに接続されたものと推定される。</p> <p>[系統概略図]</p>

検出器点検後のインサートビスにあたっては、計器側から純水を充填し、プロセス側の母管まで計器配管を逆流させるように水張り操作を行う。

<p style="text-align: right;">— 想定排水範囲（純水充てん部）</p>	<p style="text-align: center;">放射線影響</p> <p>○当該ドレン配管を改造し放射性液体廃棄物処理系のファンネルに接続する、または、当該ドレン配管を閉止する。 ○現在の設計においては、ドレン配管の接続先をプロセス流体のドレン接続先とあわせることを明確にしており、同様な不具合は発生しないものと考えられる。</p> <p style="text-align: center;">放出放射能評価</p> <p>○トリチウムの放出濃度</p> <ul style="list-style-type: none"> 計器点検時に排出されたドレン量を、保守的に4.2リットルと仮定して、SDファンネルから放出されるトリチウム濃度を評価した結果、濃度は約$1.3 \times 10^{-2} \text{Bq/cm}^3$と評価され、検出限界値 ($5.0 \times 10^{-2} \text{Bq/cm}^3$) 未満となった。 <p>○法令との比較</p> <ul style="list-style-type: none"> 法令で定める周辺監視区域外の水中の濃度限度 (60Bq/cm³) と比較すると、本事例で放出されるトリチウム濃度 (約$1.3 \times 10^{-2} \text{Bq/cm}^3$) は約4,000分の1となる。 <p style="text-align: center;">外部への影響</p> <p>○放出されるトリチウムの濃度は検出限界値未満であることから、本事例は周辺環境へ影響を与えない。</p>

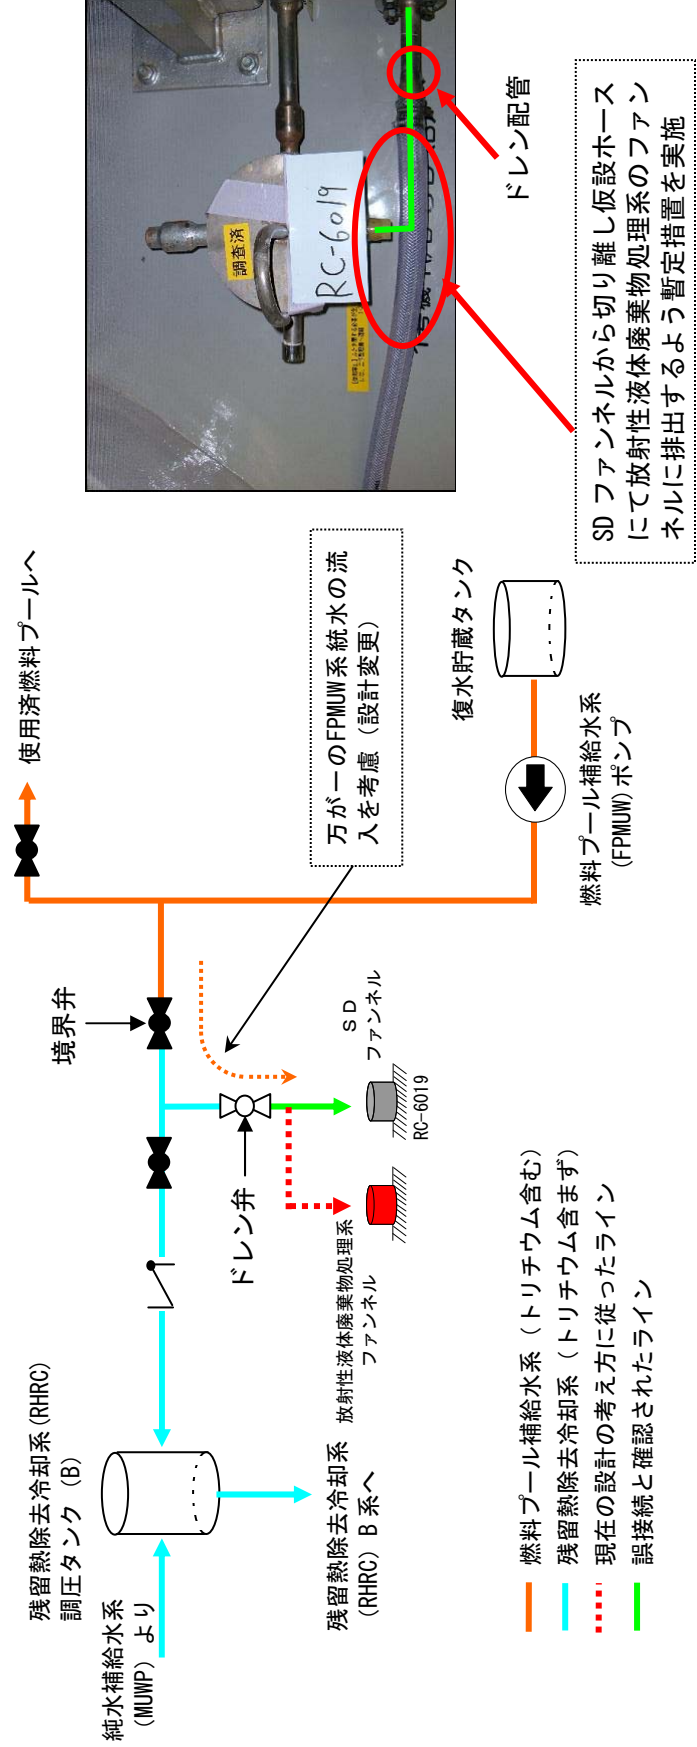
[系統概略図]

7	福島第二原子力発電所1号機原子炉建屋 残留熱除去冷却系調圧タンク (B) 廻りドレン配管における接続	<p style="text-align: center;">調査結果の概要</p> <p>[確認された事象] ○残留熱除去冷却系 (RHRC) の調圧タンク (B) に接続される燃料プール補給水系 (FPMUW) 供給ラインのうち、両系の境界弁より RHRC 側に設置されるドレン配管がSDファンネルに接続されていることが確認された。</p> <p>[推定原因] ○福島第二1・2号機の建設当時の設計の考え方では、境界弁より RHRC 側の供給ラインのドレン配管は、RHRC の設計の考え方に従いSDファンネルに導くこととしており、この考え方に基き設計がなされ、施工されたことを確認した。 ○その後、昭和55年以降に建設工した福島第二3・4号機の設計から、供給ラインのRHRC側のドレンであつても放射性液体廃棄物処理系のファンネルに導くよう設計変更を行つており、現在の設計の考え方も放射性液体廃棄物処理系のファンネルに接続することから、現在の設計の考え方に照らして誤接続と判断した。</p>	<p style="text-align: center;">対策</p> <p>○当該ドレン配管を改造し放射性液体廃棄物処理系のファンネルに接続する。 ○現在の設計においては、放射性の系統と非放射性の系統の境界近傍からのドレン配管の接続先は、放射性液体廃棄物処理系のファンネルとすることを明確にしており、同様な不具合は発生しないものと考えられる。</p> <p style="text-align: center;">放出放射能評価</p> <p>○トリチウムの放出濃度</p> <ul style="list-style-type: none"> 過去の FPMUW の機器点検における水張り操作の際、当該境界弁を開操作して満水確認を行ったことから、FPMUW 系統水がSD ファンネルに計8回排出された。 このときの排出量を配管の容積より保守的に $1.0 \times 10^4 \text{cm}^3$ / 回と仮定して評価した結果、SD 受タンクから放出されるトリチウム濃度は約 0.03Bq/cm^3 と評価され、検出限界値 (0.04Bq/cm^3) 未満となった。 <p>○法令との比較</p> <ul style="list-style-type: none"> 法令で定める周辺監視区域外の水中の濃度限度 (60Bq/cm^3) と比較すると、本事例で放出されるトリチウム濃度 (約 0.03Bq/cm^3) は約2,000分の1となる。 <p style="text-align: center;">外部への影響</p> <p>○放出されるトリチウム濃度は検出限界値未満であることから、本事例は周辺環境へ影響を与えるものではない。</p>

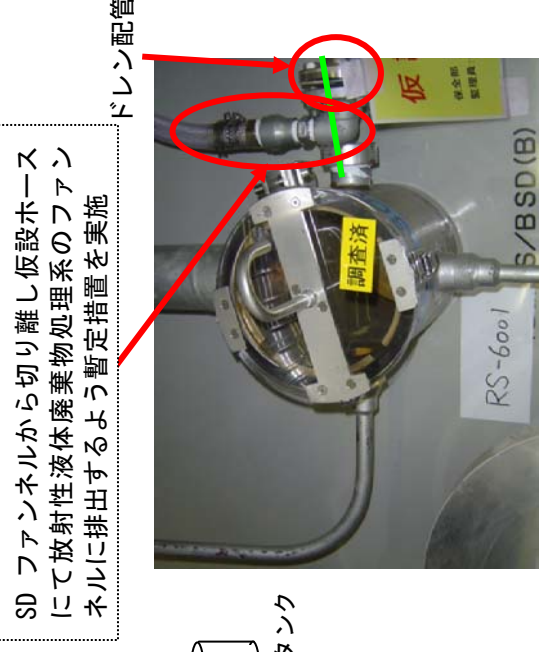
・FPMUW 系の補給水ラインに設置された境界弁は運転中・定検中ともに開閉操作をしないため、SDファンネルへの FPMUW 系統水の流入はない。
・境界弁は過去に点検を実施していることから、当時の作業要領を確認した結果、境界弁の点検前の FPMUW 系統水抜きでは FPMUW 系側に排出していること、点検後の水張りは当該弁を閉めてしていることから、SDファンネルに FPMUW 系統水が流入した可能性はない。
