福島第一原子力発電所の事故状況及び事故進展の状況調査結果について

福島第一原子力発電所第2号機及び第3号機の原子炉压力容器及び原子炉格納容器ドライウェル(D/W)の圧力挙動、並びに福島第一原子力発電所第1号機、第2号機、第3号機のベント操作について、現時点までの調査結果を以下に示す。

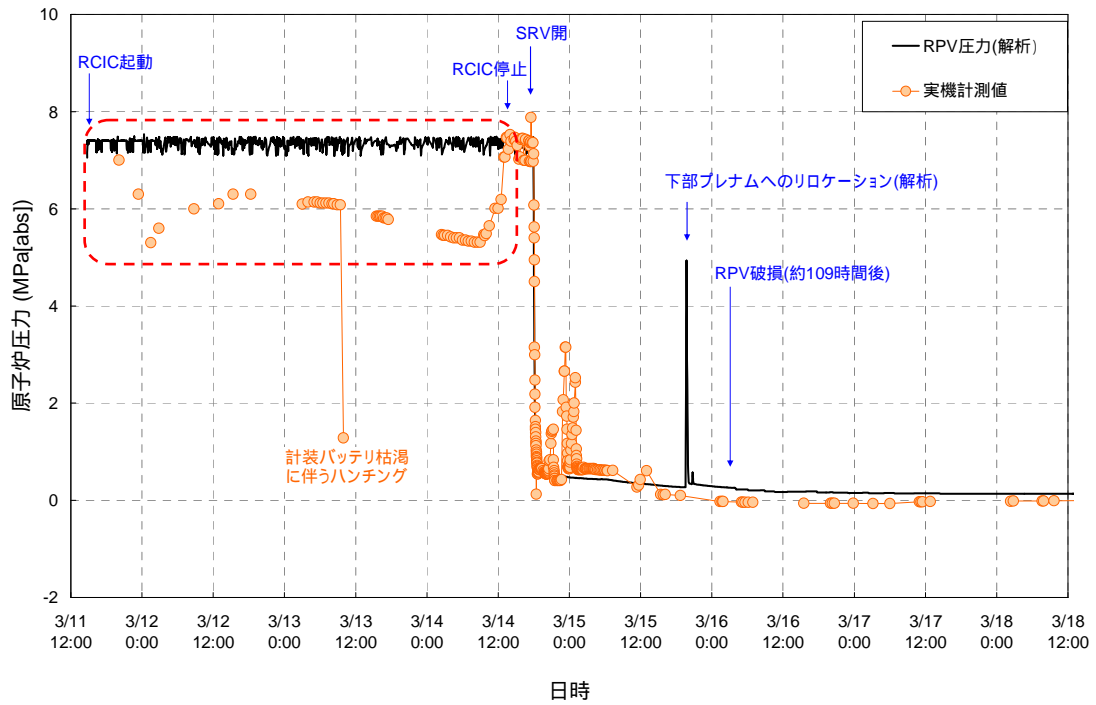
図 1-2 2号機 原子炉圧力の挙動 (報告書 図 8-13-12)

平成23年9月9日に原子力安全・保安院へ報告した「福島第一原子力発電所東北地方太平洋沖地震に伴う原子炉施設への影響について」(以下、「報告書」という)における図8-13-2および図8-13-12について原子炉圧力変化の実測値と解析値が整合していない理由、図8-13-3および図8-13-13について格納容器(D/W)圧力変化の実測値と解析値が整合していない理由について以下にその推定を述べる。報告書に記載の図8-13-2、図8-13-12、図8-13-3、図8-13-13、について図1-1～図1-4に示す。なお、図中の赤枠は解析値と実測値が整合していない部分を示している。

報告書における解析では、電源を喪失した状況でのRCICの運転状態が不明であること、RCICが運転していた期間において原子炉水位が維持できていたことに鑑み、RCICは定格流量(95m³/h)で運転を継続し、原子炉水位L-2とL-8の間で自動起動と自動停止を繰り返す設定とした。そのため、解析上、原子炉圧力は逃し安全弁の開閉により圧力が保たれることとなり、実測値と

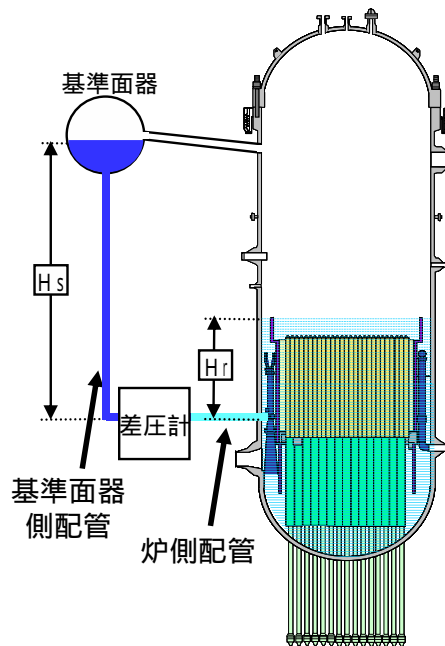
図 1-6 原子炉水位計の構造

計測された原子炉水位を原子炉圧力および D/W 温度で補正したところ、水位計の基準面器水面（TAF+約 5916mm）辺りを指示する結果となった（図 1-5）。本来、原子炉水位が L-8（TAF+5653mm）に到達した時点で RCIC はトリップするため、L-8 以上の水位になることはないが、制御電源の喪失により RCIC は制御されることなく運転継続していたと推測される。したがって、崩壊熱の減少も考慮すると L-8 以上の水位になっていた可能性が高いものと考えられる。また、水位計の構造上、原子炉水位が基準面器水面以上となると基準面器側配管と炉側配管の差圧（図 1-6 に示す $H_s - H_r$ ）が変化しなくなるため、見かけ上の原子炉水位は基準面器水面の高さで一定となる。

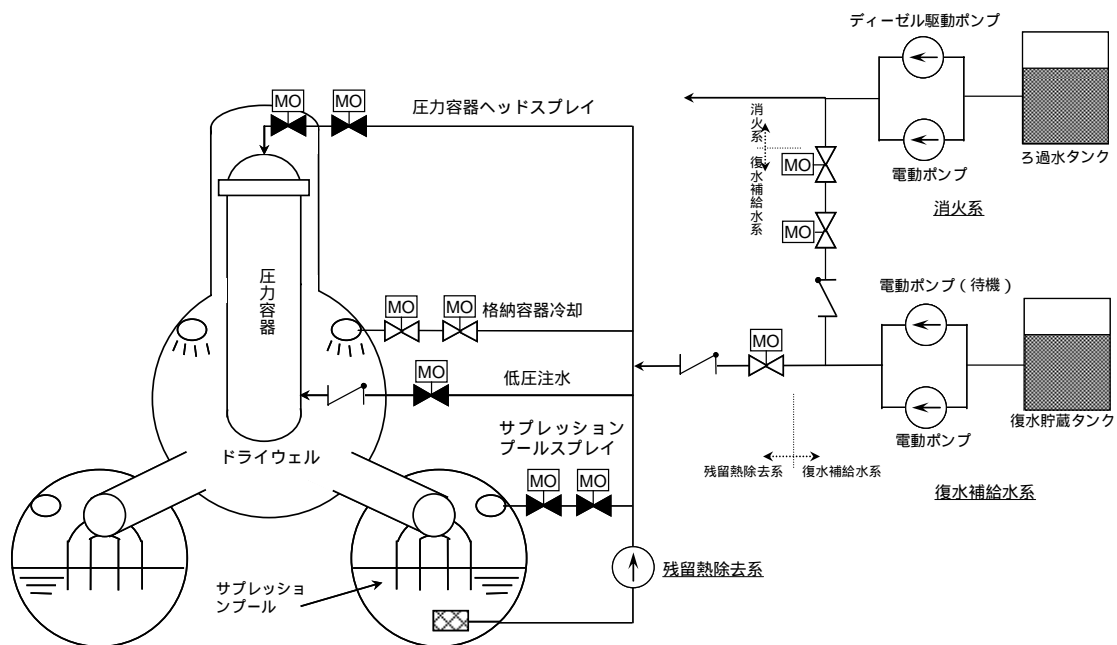
図 2-2 3号機 代替格納容器スプレイ系統概略図

- ・ 格納容器の圧力 / 温度を低下させるため、表 2-1 の時系列で格納容器スプレイを実施していた(図 2-2)。

平成23年7月28日に公表した内容と同じく、建屋に人が立ち入っていること、また、設備の設計の観点からも原子炉圧力の低下はHPCIの配管が破断したことによるものではなく、HPCIの継続的な運転によるものと考えられる。なお、ミニマムフローラインは全閉操作がなされていたことから、格納容器圧力は格納容器スプレイにより上昇が抑制されていたものと考えられる。
