福島第一原子力発電所のトレンチ内で発見された
放射性物質を含む溜まり水の対応について（中間報告）

平成 24 年 1 月 6 日
東京電力株式会社

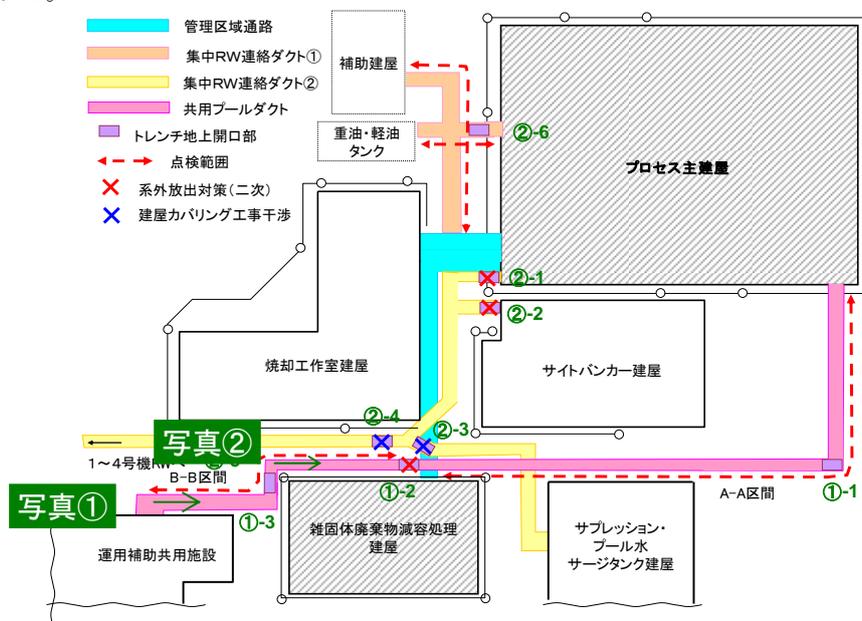
- ・溜まり水なし。

【写真①】 トレンチ内の状況（溜まり水なし）

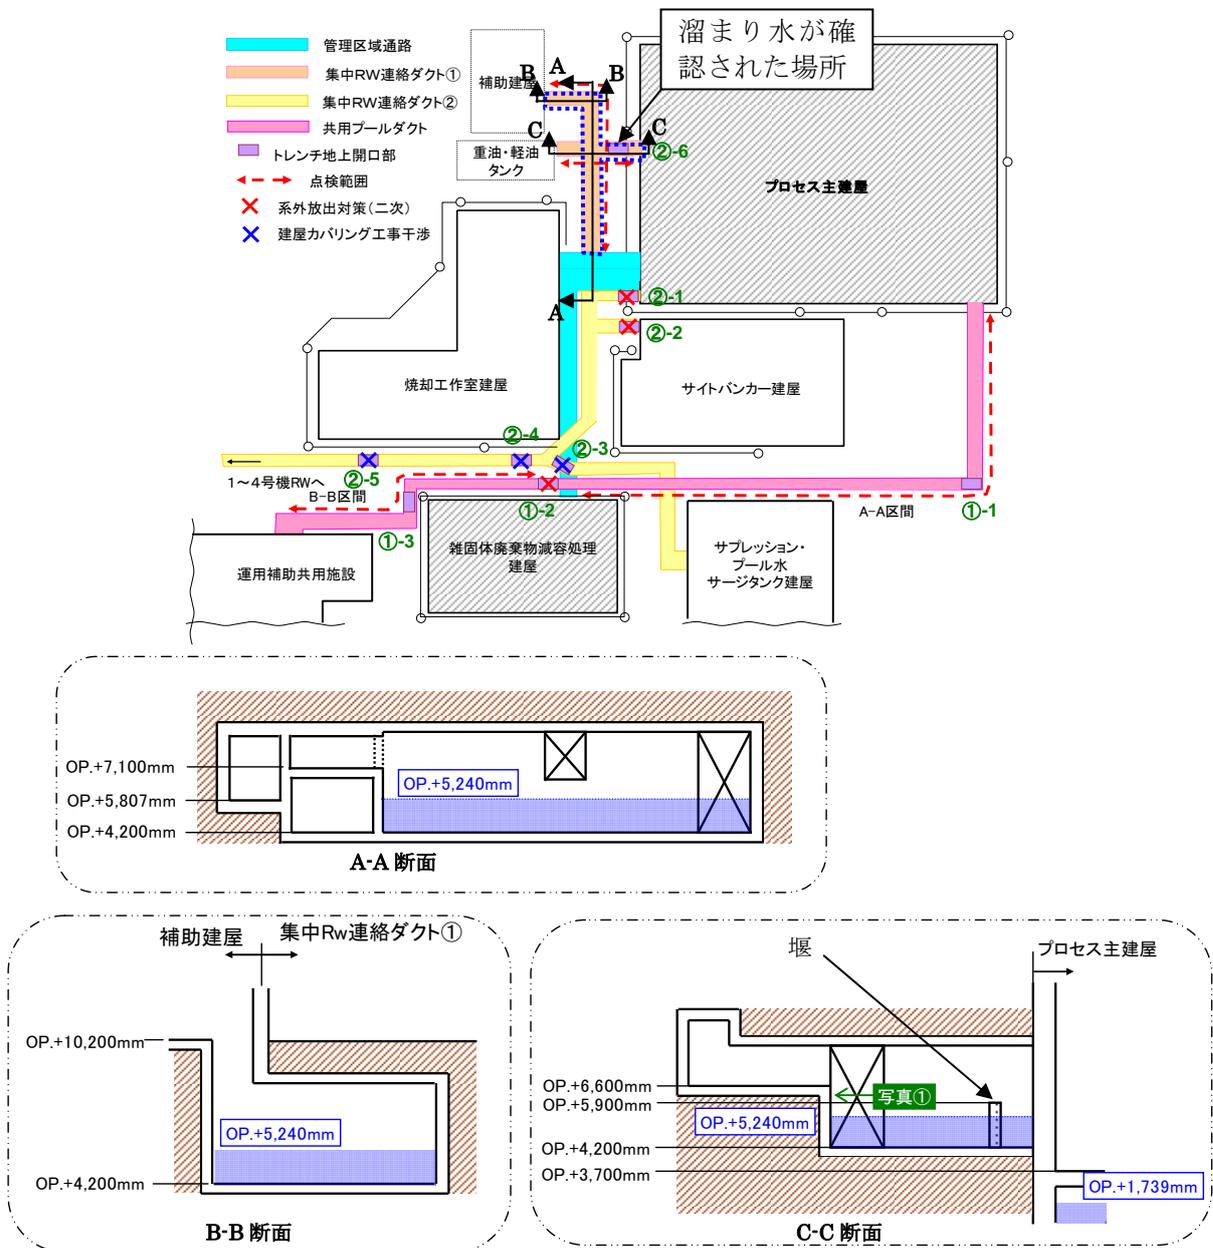
一方、集中 RW 連絡ダクト①で、約 142m³の溜まり水が確認された (添付-3)。溜まり水の放射性物質濃度は表4に示すとおりであり、放射性物質濃度は低いことから、プロセス主建屋に移送された高レベル放射性汚染水が漏洩したものではなく、トレンチ上部のハッチ開口部から浸入した雨水等であると考えられる。

- ・溜まり水あり。水量：約 142m³
- ・核種分析結果：

【写真①】 トレンチ内の水溜まりの状態

なお、集中 RW 連絡ダクト①については、今後、ダクト上部のハッチ開口部に雨水侵入防止対策を実施する計画である。

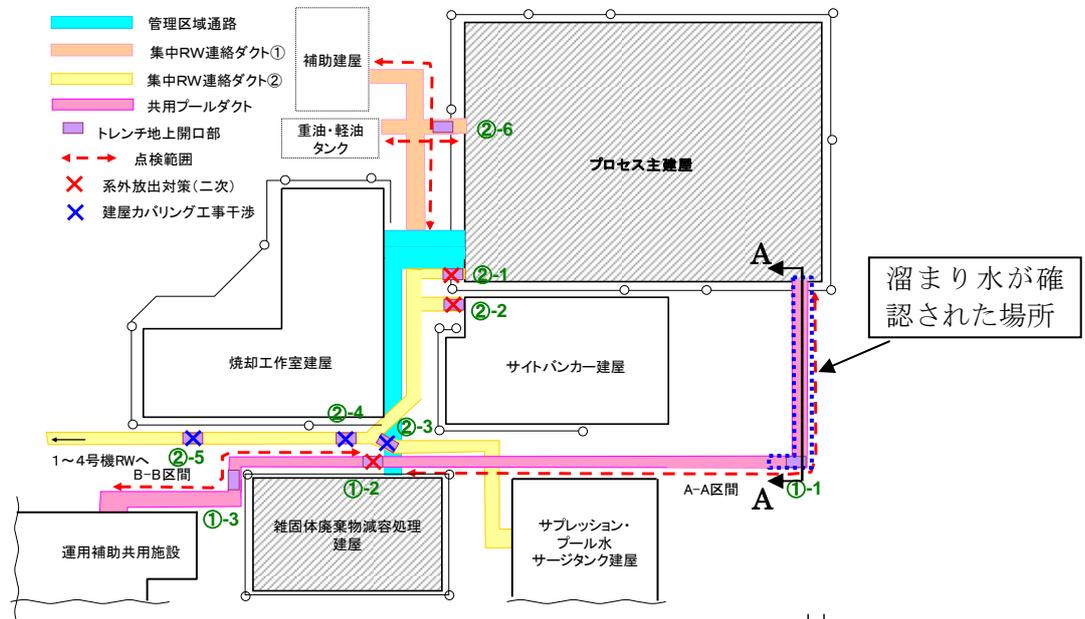
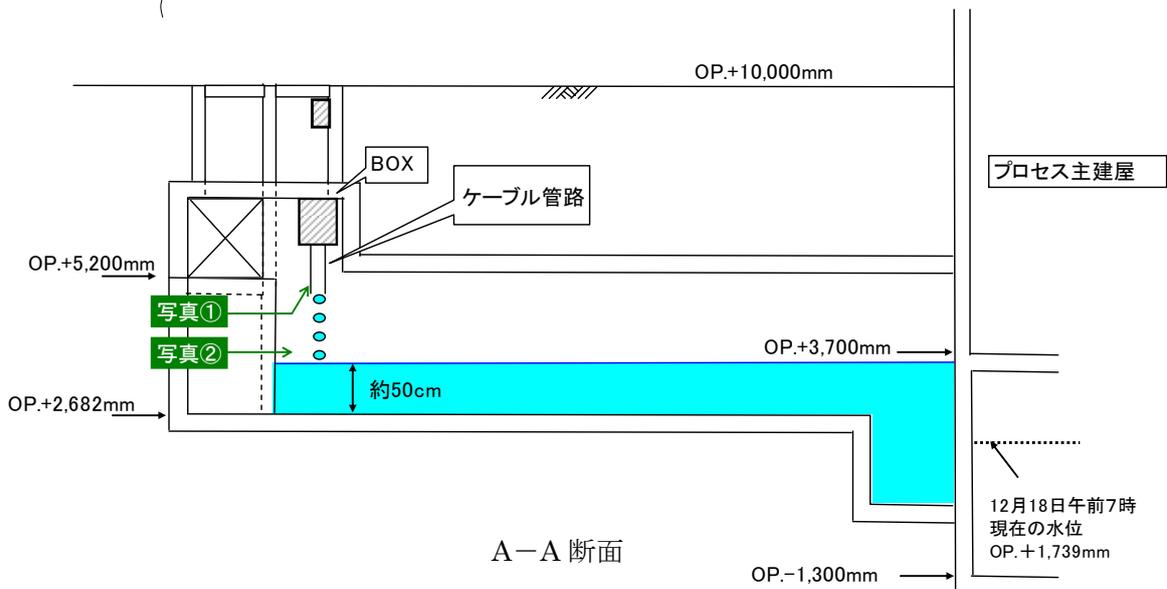
その結果、10年ほど前に関連企業が行ったPHS中継設備への電源工事において、同様なケーブル管路を設置したことがわかった。このケーブル管路は照明灯の電源から分岐しており、図2に示す位置の照明灯の損傷に伴い土中のケーブル管路に開口部が生じ、この開口部から水が入ったものと思われる。

- ・溜まり水あり。水量：約 220m³
- ・核種分析結果：

【写真①】 ケーブル管路を見上げた状況
