福島第一原子力発電所における淡水化装置濃縮水貯槽へ濃縮水を移送する配管からの放射性物質を含む水の漏えい及びこれに伴う海洋への流出を踏まえた対応状況について（報告）

平成 24 年 7 月 30 日  
東京電力株式会社

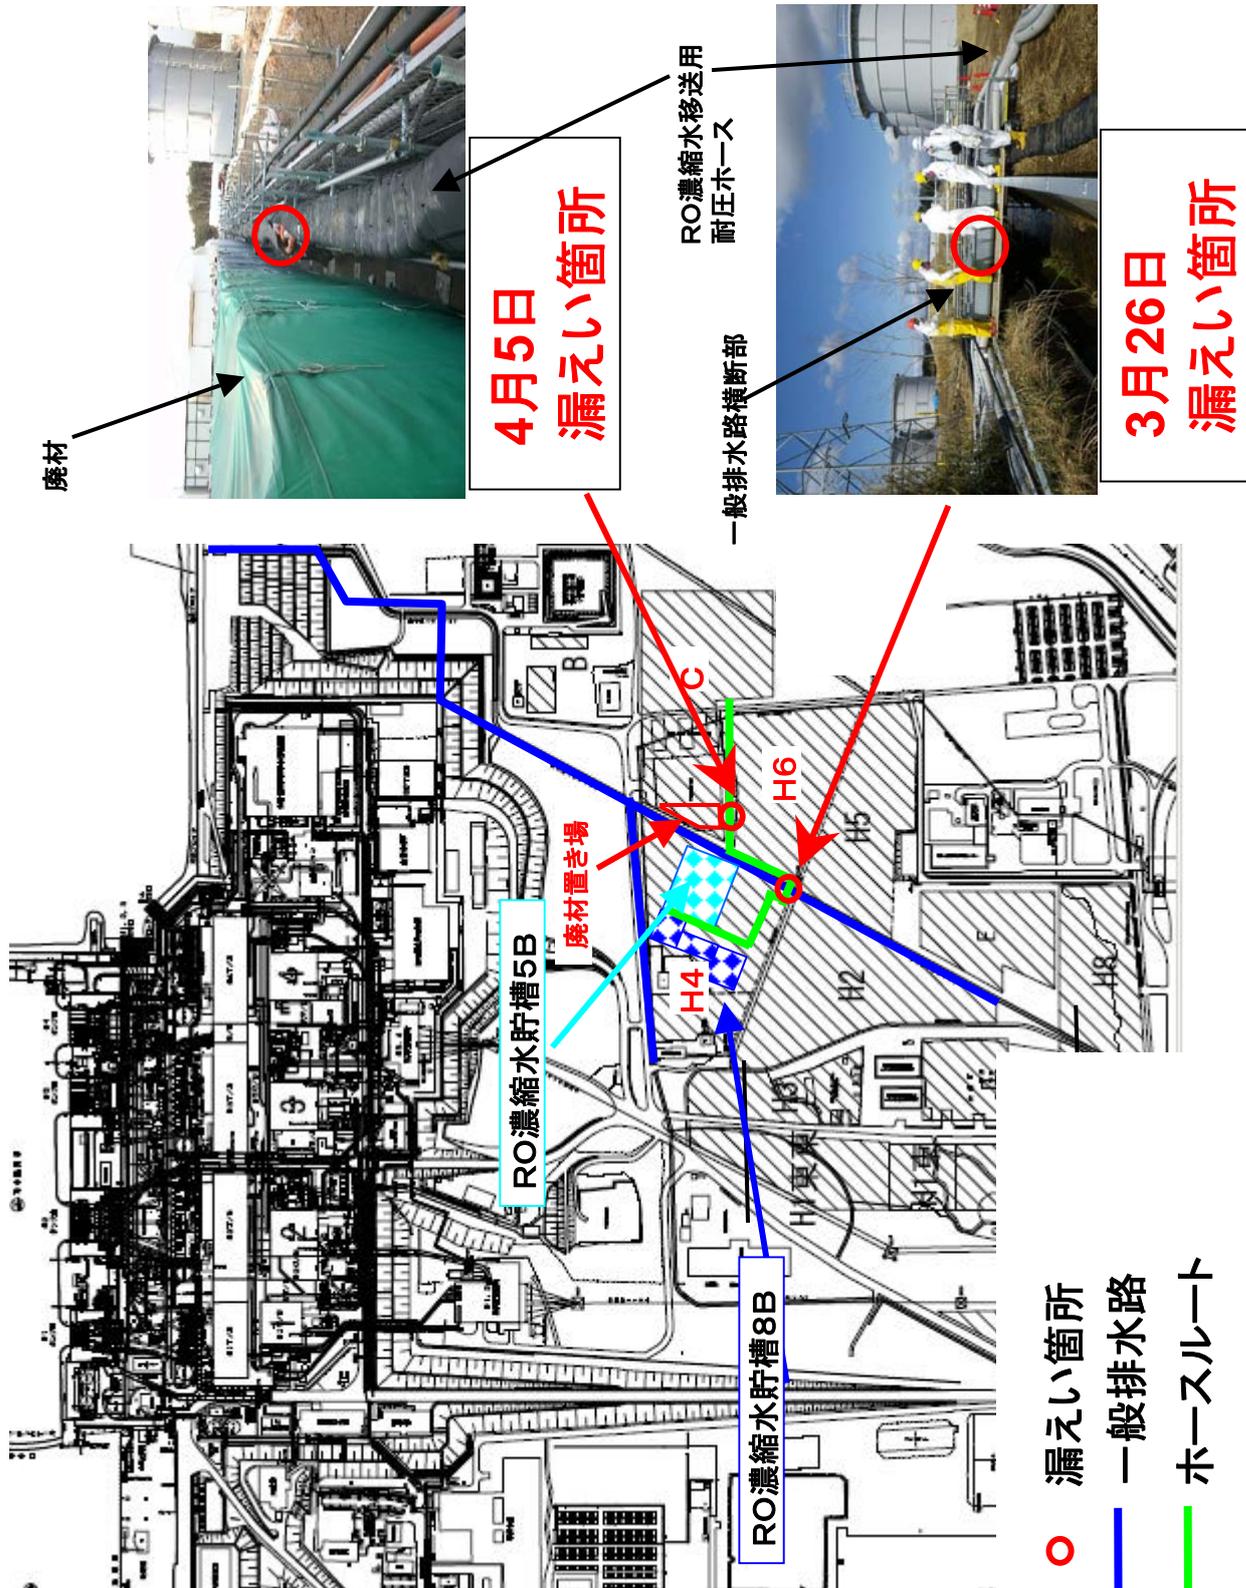
# 漏えい箇所と一般排水路等の位置関係

- ・ 4時56分 RO濃縮水供給ポンプの流量が通常流量約47 m<sup>3</sup>/hのところ約75 m<sup>3</sup>/hに増加
- ・ 8時30分頃 協力企業作業員が、H6エリアとH4エリア間にある一般排水路の横断部において、淡水化装置（RO）で処理後の濃縮水をRO濃縮水貯槽に移送する耐圧ホースより水が漏えいしていることを発見
- ・ 8時50分頃 中央制御室においてRO濃縮水をRO濃縮水貯槽5Bに移送していたRO濃縮水供給ポンプを停止し、漏えいのあった耐圧ホースの前後にある弁を閉じ、当該ポンプの出口流量が0になった時点で、漏えいが停止したものと判断
- ・ 9時00分頃 当社社員が、現場確認を行い継手部からの漏えいが停止していることを確認  
耐圧ホースの漏えい箇所が継手部であることを確認
- ・ 9時10分頃 淡水化装置（RO）を手動停止
- ・ 10時00分頃 現場線量測定及び漏えい水並びに一般排水路内の水放射能濃度分析のための試料採取を実施
- ・ 12時50分～16時10分 H4エリアの溜まり水を回収

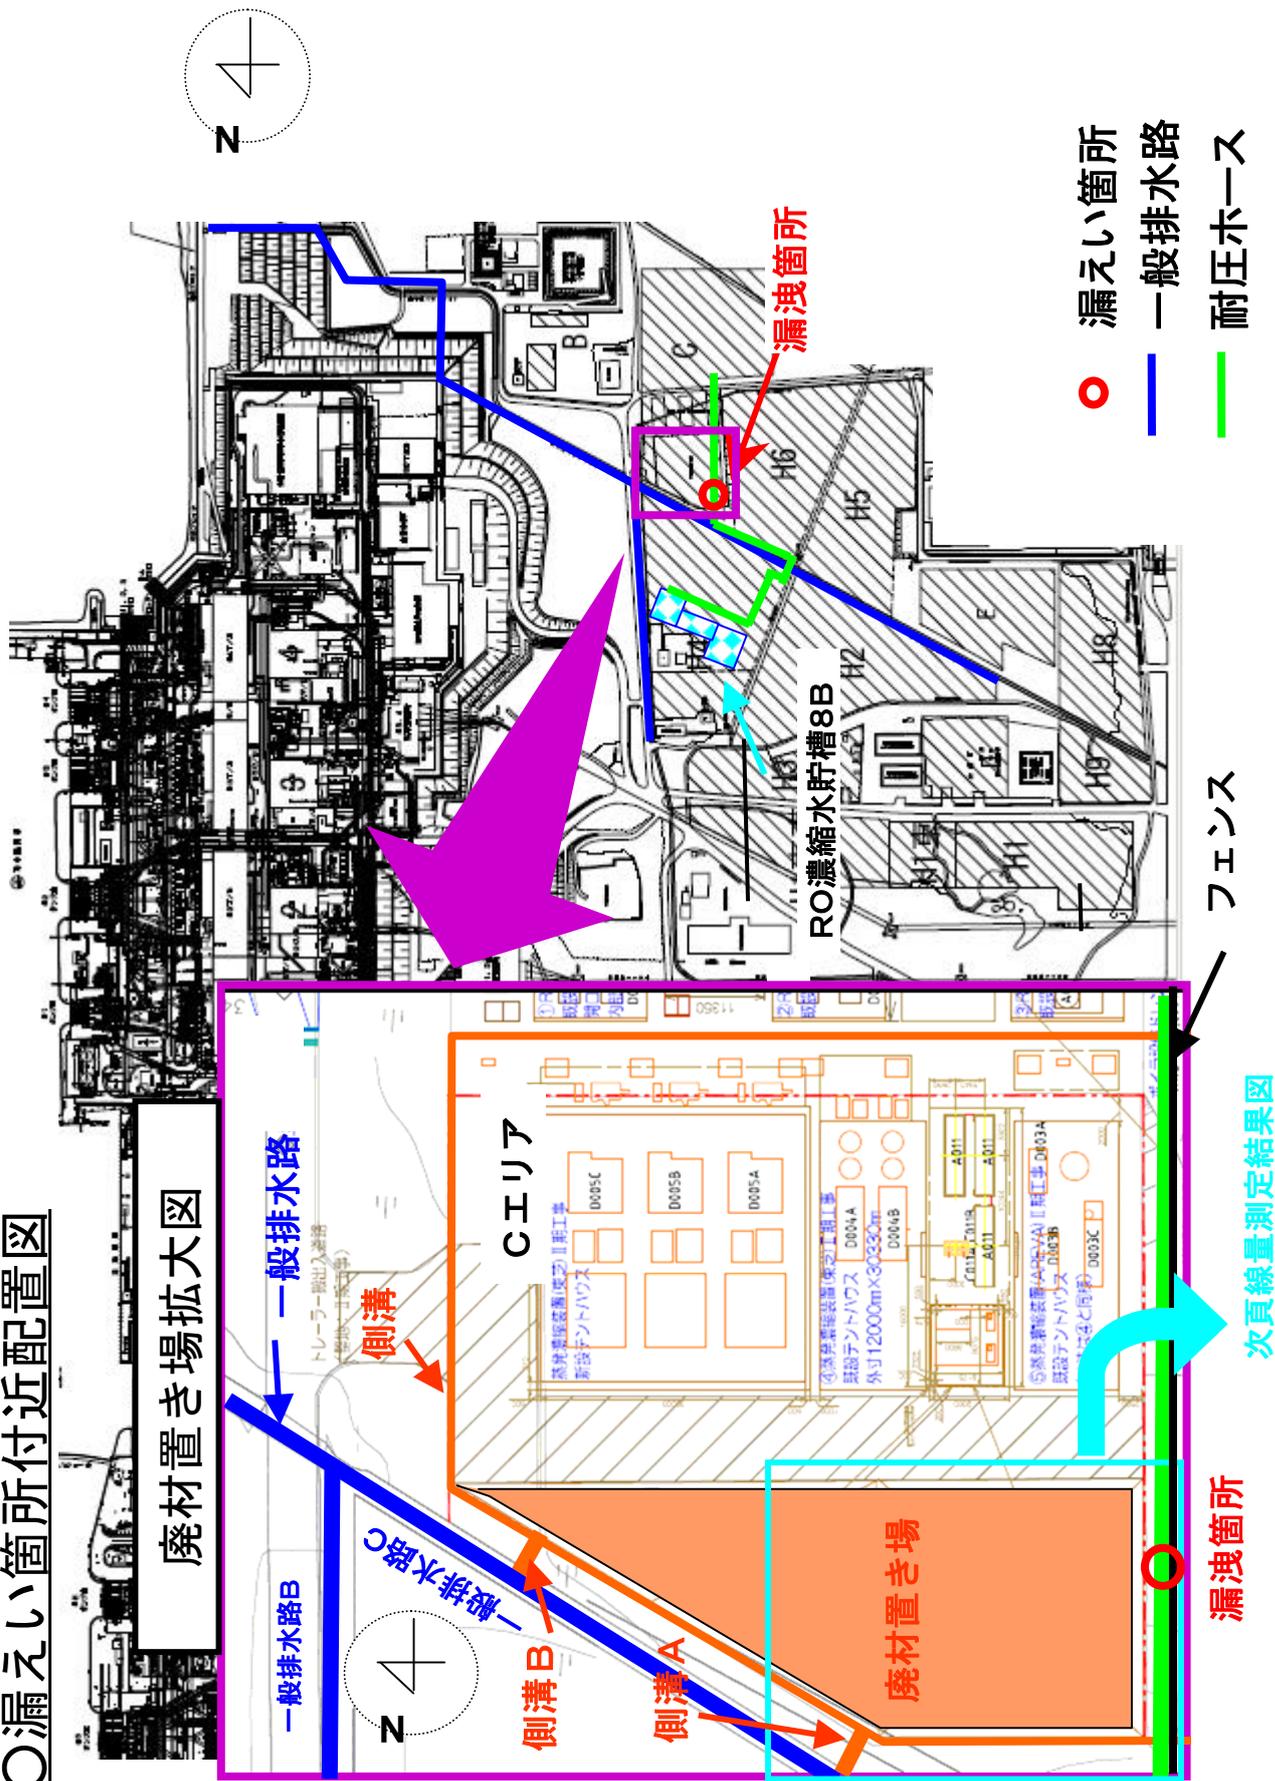
## ○漏えい箇所付近配置図

- ・廃材置き場の地形は下図の通り深さが約2cmくぼんだ地形となっている。
- ・外周囲2m程度の勾配部を深さ0cmと仮定すると、くぼみの容積は、約11.5m<sup>3</sup>(16m × 36m × 0.02m ≒ 11.5m<sup>3</sup>)となる。従って、一般排水路への流入量は少ないと推定
- ・廃材が置かれている地面(アスファルト)には、き裂が多数あり、流れ込んだ漏えい水はその後、地面のき裂から大部分が地中に浸透したものと推定

- ・重量物廃材がおかれているため、中心に向かい下り勾配となっている。
- ・廃材置き場の地面には、地震によりコンテナ脚が金属の受け座から外れて接触したため形成されたと思われるき裂が多数あり

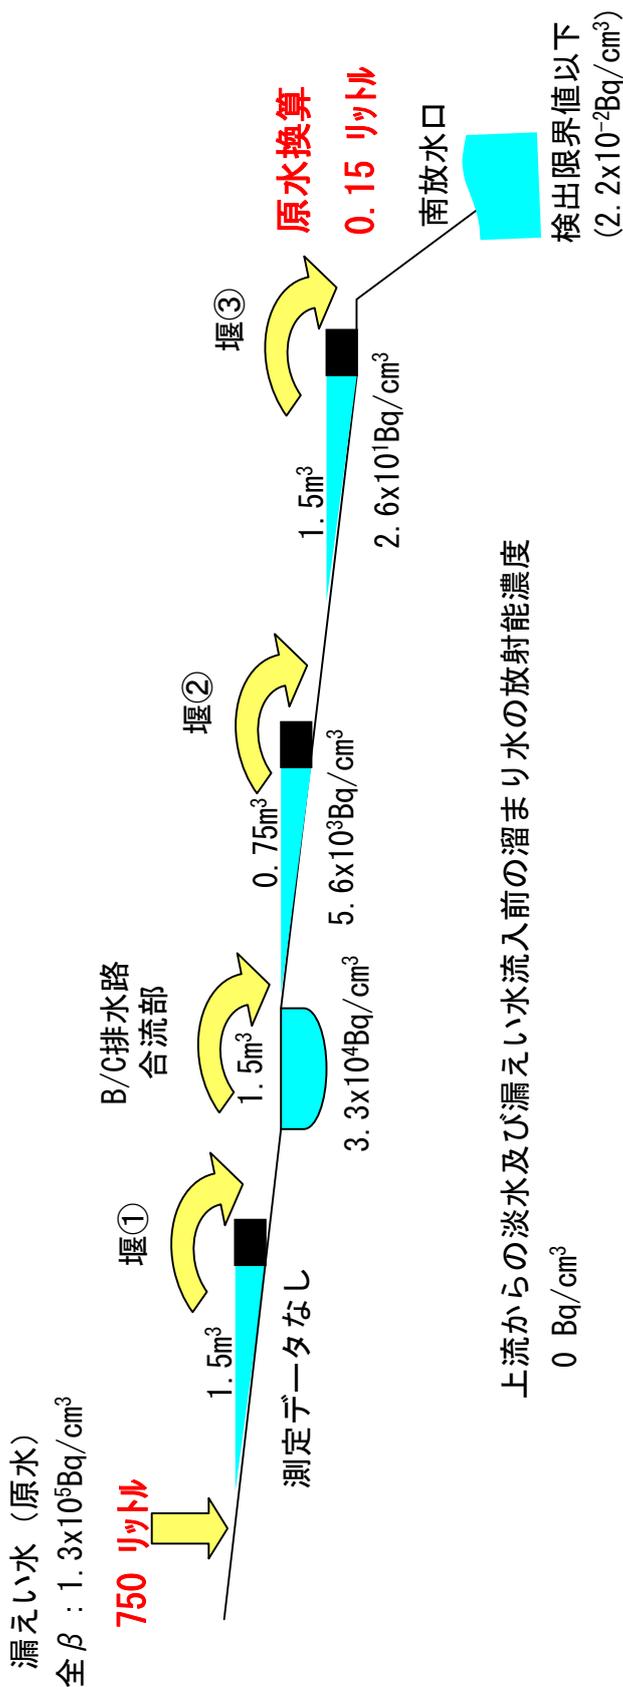
- (1) 一般排水路には上流から淡水が少量流入し堰等により4箇所の水溜まりを形成。流入した漏えい水は、各堰等の溜まり水で希釈され、玉突き状に押し出され、最終的に堰③の放射能濃度となり海洋に流出したと仮定し、漏えい水とB/C排水路合流部の放射能濃度をを用いて流入量を求めたところ、一般排水路への流入量は、**約0.75m<sup>3</sup>(750リットル)**となった。
- 上流からの淡水流入量は堰の溜まり水に比べて非常に少ないことから、溜まり水の放射能濃度により流入した漏えい水の量を求めた。
- 堰①の放射能=(流入量X1.3x10<sup>5</sup>) / 1.5x10<sup>6</sup> Bq...式1となり、  
 B/C排水路合流部の放射能濃度=(流入量X式1 / 1.5x10<sup>6</sup>=3.3x10<sup>4</sup> Bq/cm<sup>3</sup>と置くことが出来る。  
 このことから、流入量<sup>2</sup> X1.3x10<sup>5</sup> / (1.5x10<sup>6</sup>)<sup>2</sup>=3.3x10<sup>4</sup> Bq/cm<sup>3</sup>となり、この式を流入量について解くと、  
 流入量=1.5x10<sup>6</sup> x √(3.3x10<sup>4</sup>) / (1.3x10<sup>5</sup>) ≒ **0.75 m<sup>3</sup> = 750 リットル**
- (2) 海洋には 堰③の放射能濃度の水が漏えい水流入量と同量流出したとして原水換算流出量を求めたところ  
 海洋への流出量は、原水換算で、**約0.00015m<sup>3</sup>(0.15リットル)**となった。  
 原水換算流出量=0.75x10<sup>6</sup> x (2.6x10<sup>1</sup>) / (1.3x10<sup>5</sup>) ≒ **0.00015 m<sup>3</sup> = 0.15 リットル**

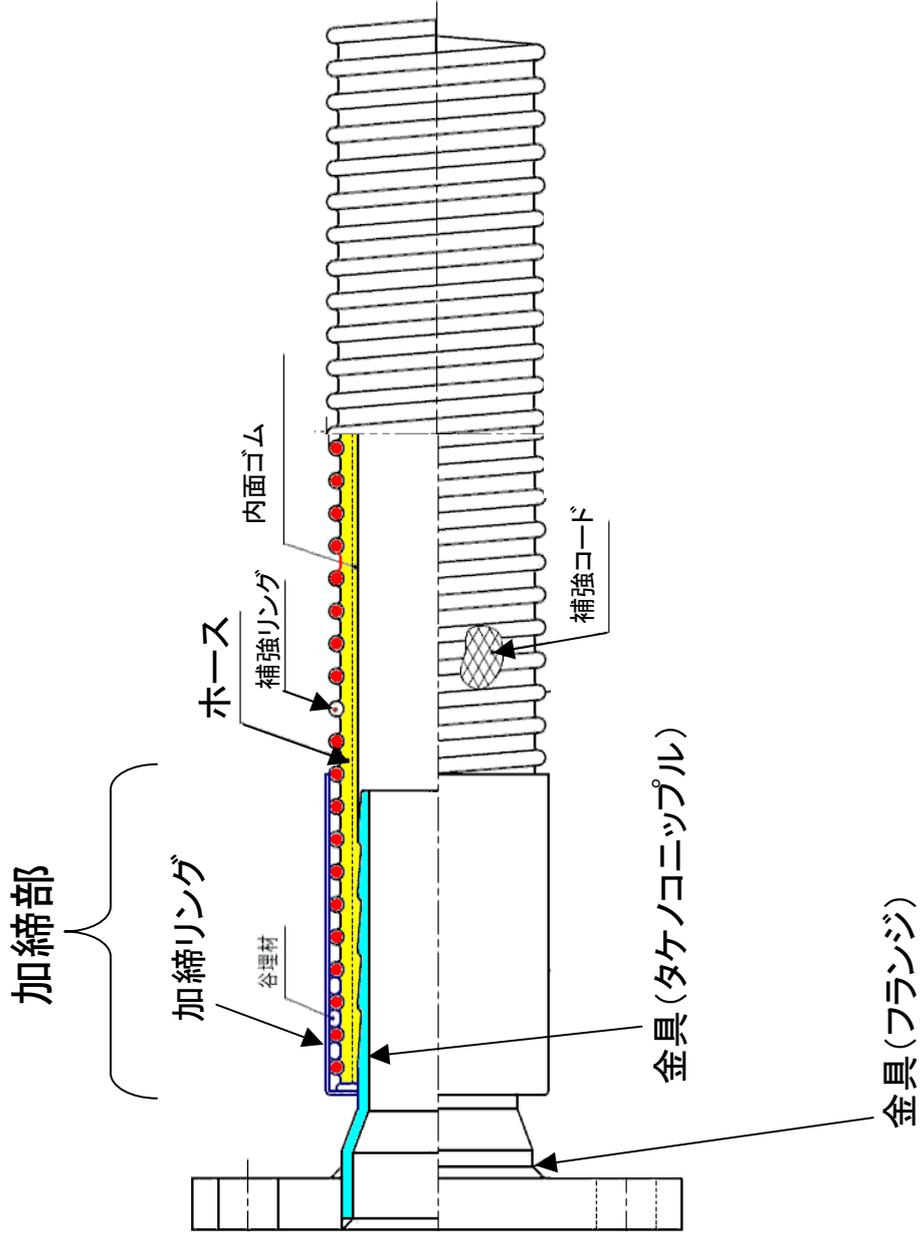
# 耐圧ホース継手部構造

**【漏洩箇所】**  
当該ラインは、凍結防止対策のために保温材を施工  
→保温材をめくり内部を確認し、継手金具(タケノコニップル)が  
抜けているのを確認。

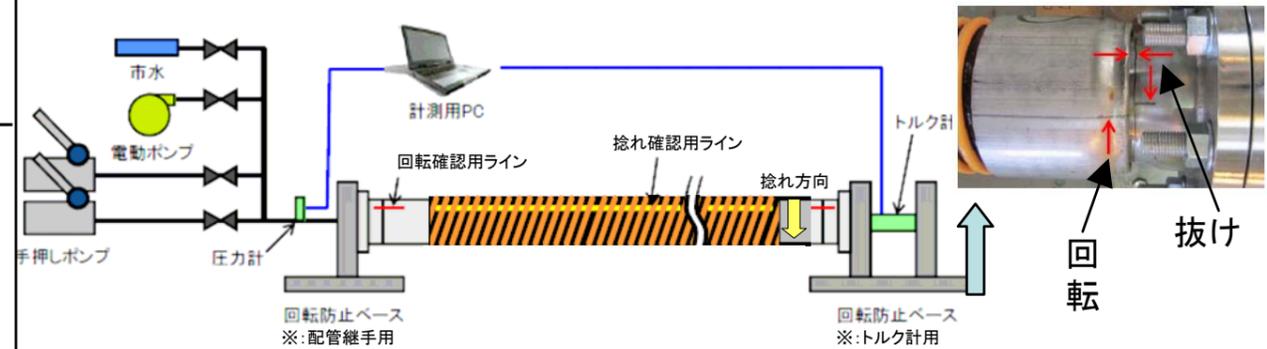
図1. 試験装置

③10m(満水で3m吊り上げに相当)吊り上げて曲げ履歴を付与した耐圧ホース(No.4)は、曲げ履歴がない耐圧ホース(No.3)より低い160Nm程度で回転開始。(図2. 図3.)

④ 新品(No.5)は、水圧に対する捻転トルク発生量が大きいため、水圧に対する発生トルクが似ている旧品 (No.2)( 10ヶ月保管品)と、水圧に対する回転量を比較したところ、旧品(No.2)は、新品(No.5)より低い圧力で回転量が急激に大きくなった。(図2. 図4.)

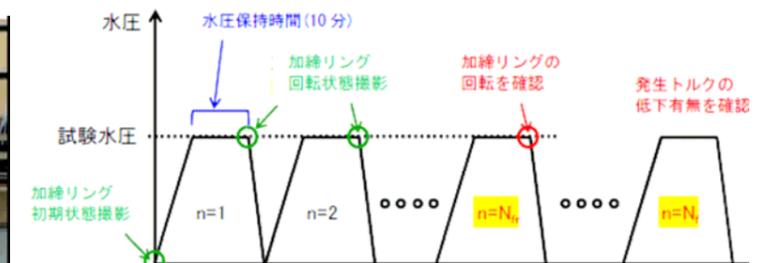
図5. 繰り返し運転圧負荷条件

繰り返し運転圧負荷試験の目的 漏えいがあった耐圧ホースでは、運転圧以上の圧力はかかっていなかったことから、運転圧を繰り返し付与した場合の影響を調査

繰り返し運転圧負荷試験の方法 曲げ履歴のない10ヶ月保管した10mのホース(No.6)に、図5. の通り、運転圧(0.5MPa)を繰り返し付与し、加圧時の発生トルクと回転量を記録

繰り返し運転圧負荷試験の結果 運転圧力を繰り返し付与した時、発生するトルクはほとんど変化しなかった。しかし、最初運転圧をかけただけでは回転しなかった耐圧ホースも、繰り返し運転圧を付与することにより回転した。(図6.)

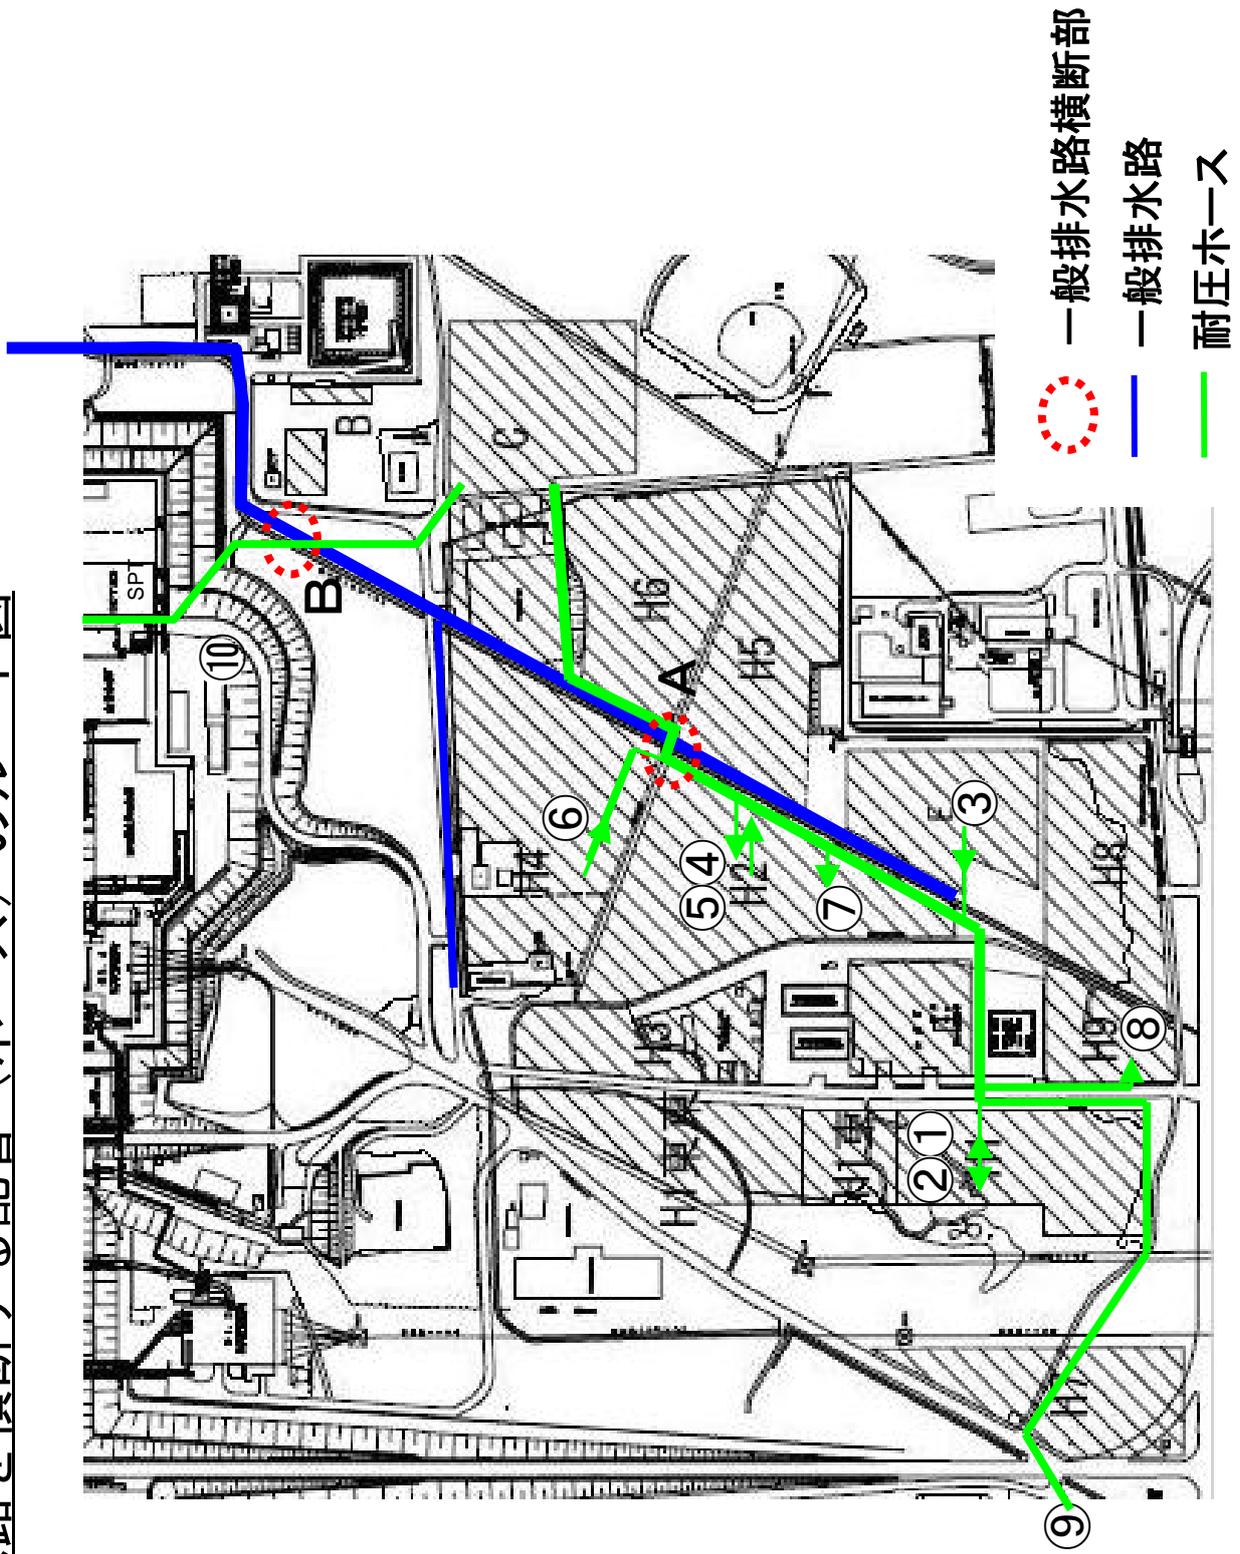
○一般排水路を横断する配管（ホース）のルート図

NO	流体名	接続先	跨ぎ内接続有無 有無(箇所数)	跨ぎ外側近傍接続位置		外観点検	
				H4側(距離)	H6側(距離)	漏れ有無	緩み有無
①	RO濃縮水	C → H1	無(一)	1.8m	無	無	無
②	RO濃縮水	H1 → C	無(一)	無	無	無	無
③	RO濃縮水	E → C	無(一)	無	2.5m	無	無
④	RO濃縮水	C → H2	無(一)	無	無	無	無
⑤	RO濃縮水	H2 → C	無(一)	無	無	無	無
⑥	RO濃縮水	H4 → C	無(一)	無	2m	無	無
⑦	蒸発濃縮廃液	C → H2	無(一)	無	無	無	無
⑧	蒸発濃縮処理水	C → H9	無(一)	無	無	無	無
⑨	ろ過水	ろ過水タンク → C	有(1箇所)	無	無	無	無

⑩	RO入口水	SPT → C	無(一)	無	無	無	無
---	-------	---------	------	---	---	---	---

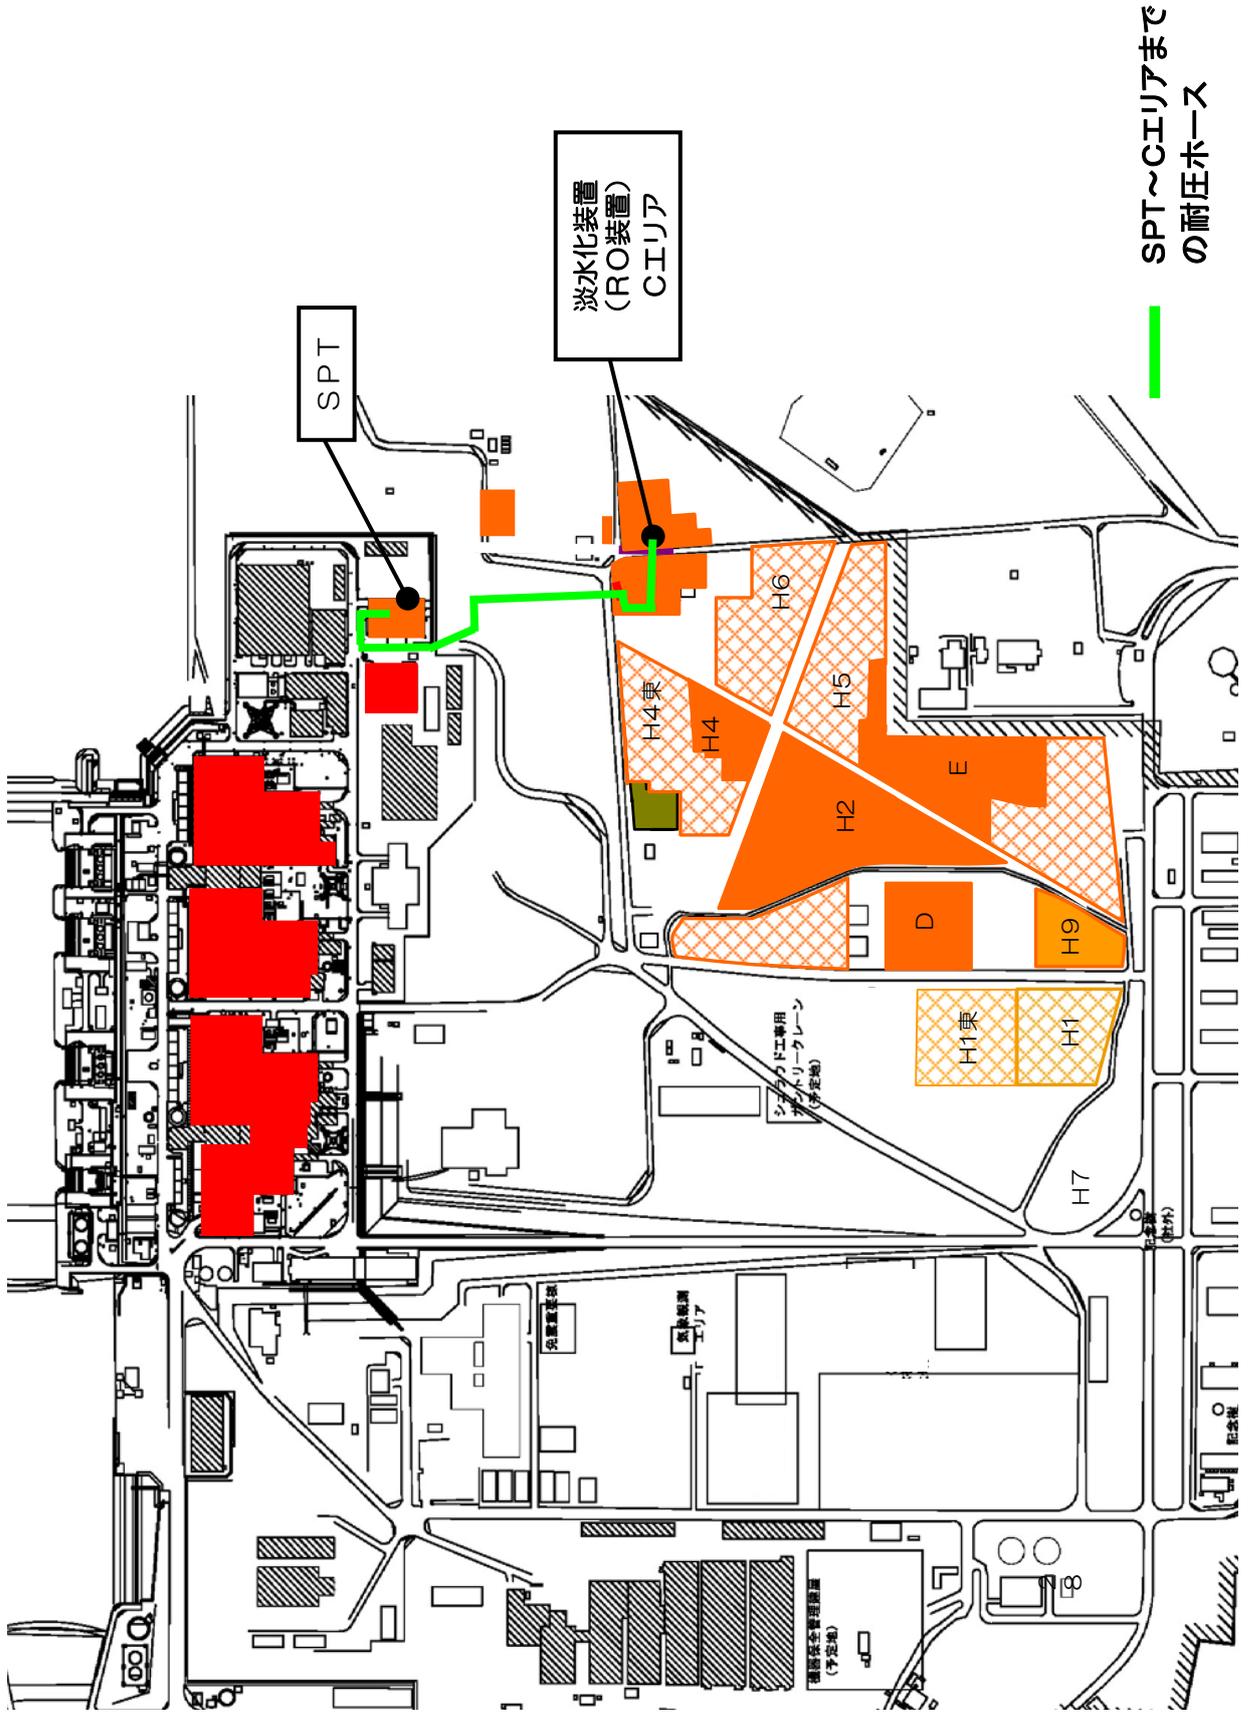
# SPT~Cエリア耐圧ホース配置図

対象項目	点検項目	点検方法	結果
SPTタンクからRO入口まで(35箇所)	加締部の状態	<ul style="list-style-type: none"> <li>・外観点検及び</li> <li>・緩み確認(手で揺すり緩みの有無を確認)</li> </ul>	<ul style="list-style-type: none"> <li>・有意な加締部の異常なし</li> </ul>
