福島第一原子力発電所第4号機タービン建屋内における滞留水移送ラインからの漏水に係る対応について（報告：その2）

平成24年9月13日
東京電力株式会社

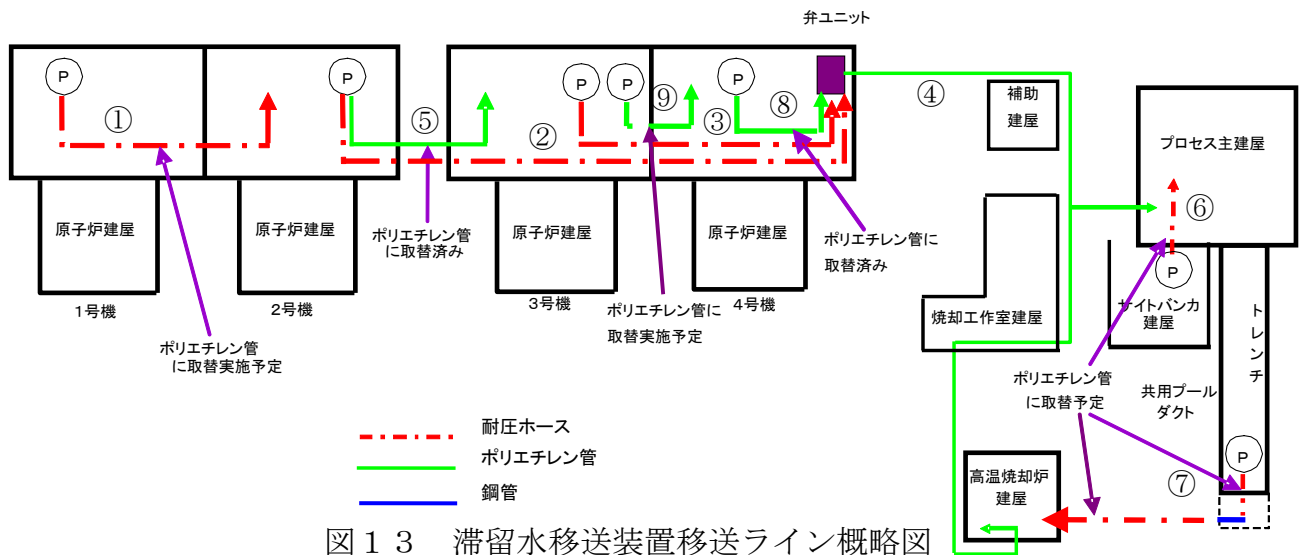
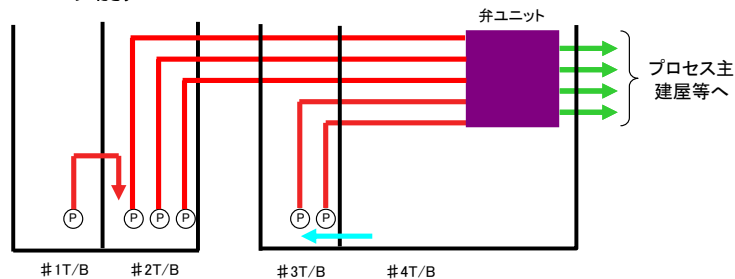
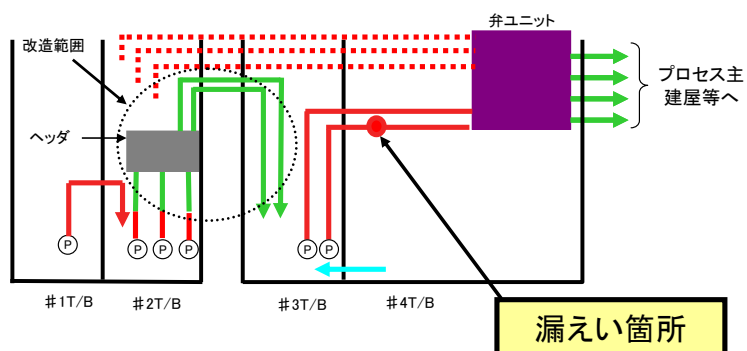
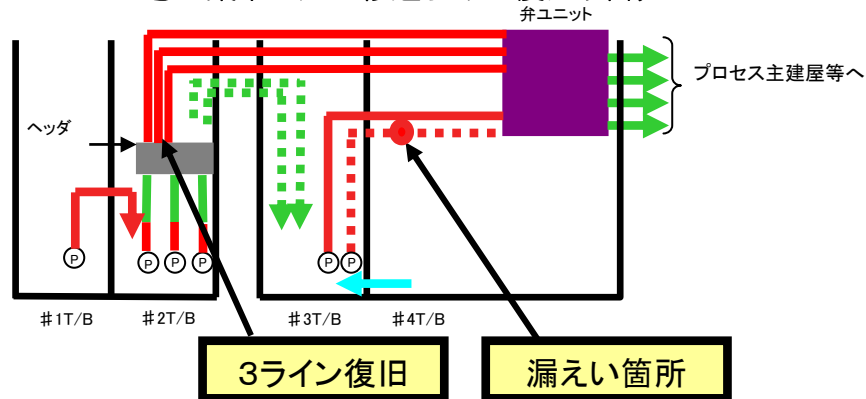
図 1 4 滞留水移送装置移送ラインの変遷

(H24.8.7以前)

(H24.8.8 2号~3号移送ラインインサービス以降)

(H24.8.15 2号~集中R/W移送ライン復旧以降)

(H24.8.30 4号地下~4号バルブユニットインサービス以降)
