発電用原子炉施設故障等報告書

平成25年12月 6日

東京電力株式会社

福島第一原子力発電所
汚染水貯留設備RO濃縮水貯槽からの漏えいについて
(中間報告)

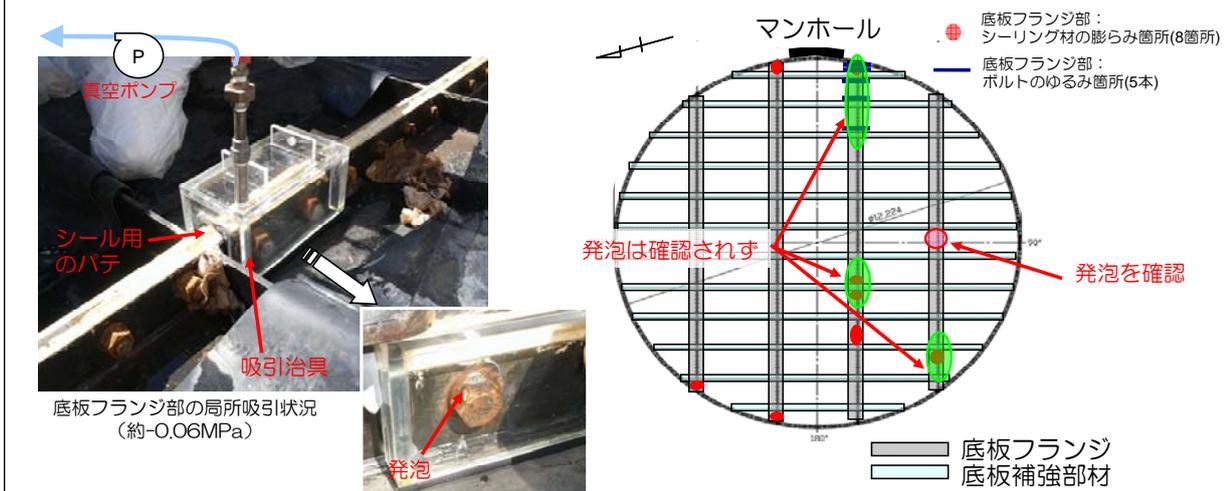
図4 調査結果③(底板局所バキューム試験結果)

- 底板バキューム試験にて泡が吸い込まれた箇所、ボルトの緩みが確認された箇所、シーリングの膨らみが確認された箇所(代表部)に対し、局所バキューム試験を実施したところ、泡が吸い込まれた箇所から発泡を確認した。また、ボルトの緩み部、シーリングの膨らみ部については、発泡は確認されなかった。

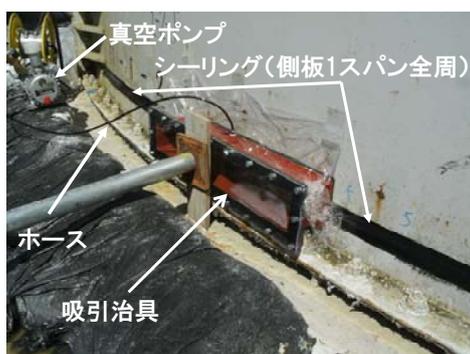
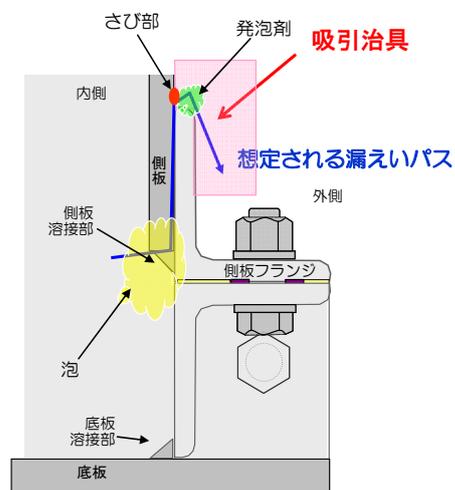
図9 調査結果⑥(側板バキューム試験結果)

- 側板と側板フランジとの溶接部近傍で比較的高線量が確認された箇所（さび部）について、局所的に吸引（ -0.06MPa ）を実施した（9/19）。
- 当該部に塗布した発泡剤からの継続的な泡の発生は確認されなかった。また、タンク内部に塗布した泡も吸い込まれなかった。
