発電用原子炉施設故障等報告書

福島第一原子力発電所 汚染水処理設備淡水化装置(逆浸透膜装置) RO-3からの漏えいについて

平成25年12月

東京電力株式会社

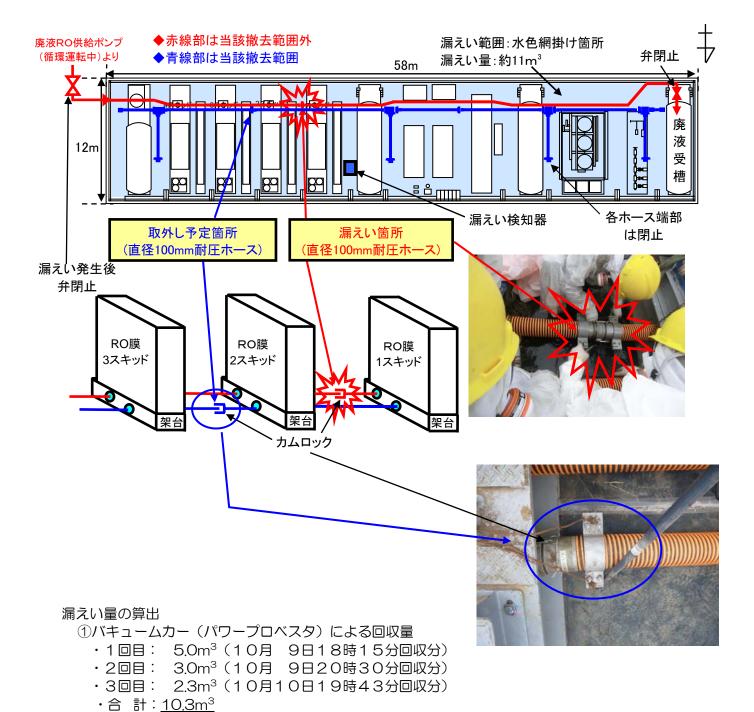
RO-3ジャバラハウス内の漏えい状況および漏えい量

②残水分の回収量
 ・バケツ等による仮設タンクへの回収量: 0.4m³
 ・吸着マットや紙ウエス等による回収量: 0.4m³
 ・合計: 0.8m³

①10.3m³+②0.8m³=11.1m³ 漏えい量=約11m³

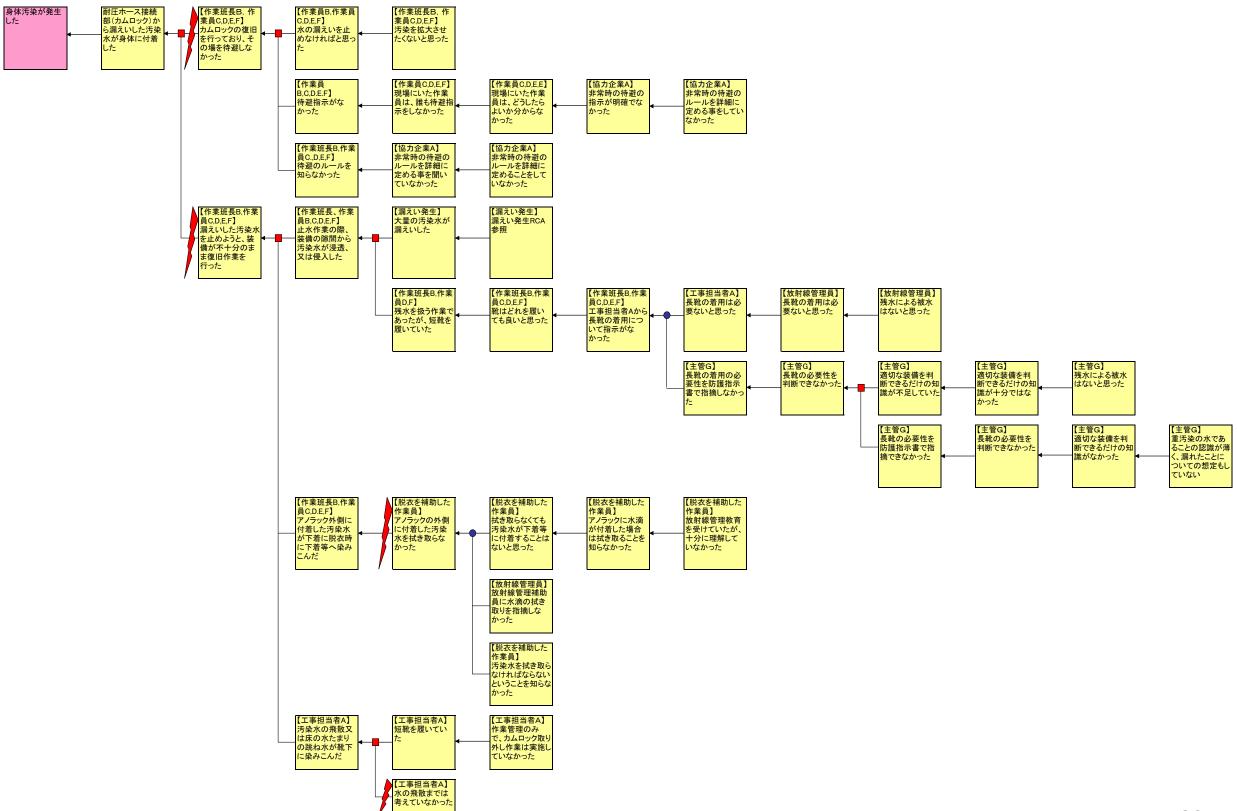
身体汚染発生における背後要因

- (1) 直接原因
 - a. 汚染防止対策の不足
 - ①作業班長B及び作業員C・Dは、当該カムロックから汚染水が漏えいした際に、直ぐにその場から待避しなかった。
 - ②作業班長B及び作業員C・D・E・Fは、装備が不十分のまま止水作業を行った。

協力企業 A 社は、汚染水の漏えいが発生した際に、漏えいの拡大防止を最優先と考え、止水作業を行った。

- (1) 当社は、定期的に開催する当社と協力企業との会議の場において、協力企業に対して次の事項を依頼するとともに、当社社員に対し、社内イントラ等にて周知する。
 - a.漏えい事象が発生した際、漏えい発生前の装備では身体汚染が発生する可能性がある場合には、汚染防止の観点から、一旦、漏えい発生場所から離れること。 また、止水等の復旧作業の際は、適切な防護装備を着用したうえで作業を行うこと。

- b. 汚染水が付着した作業員のアノラックを脱衣する場合において、放射線管理員は放射線管理補助員等に対して、汚染水を拭き取るなどの適切な脱衣手順について指導すること。
- 8-3、漏えい発生後の復旧班長への連絡が遅くなったことにおける対策
- (1) 社内関係者に、事故・火災等が発生した場合には「事故・火災・人身災害発生時の 連絡体制」に基づき速やかに復旧班長に連絡するよう、社内イントラ等を通じて再 周知する。
