福島原子力事故における  
未確認・未解明事項の  
調査・検討結果のご報告  
～ 第2回進捗報告 ～

平成26年8月6日  
東京電力株式会社

第2回進捗報告

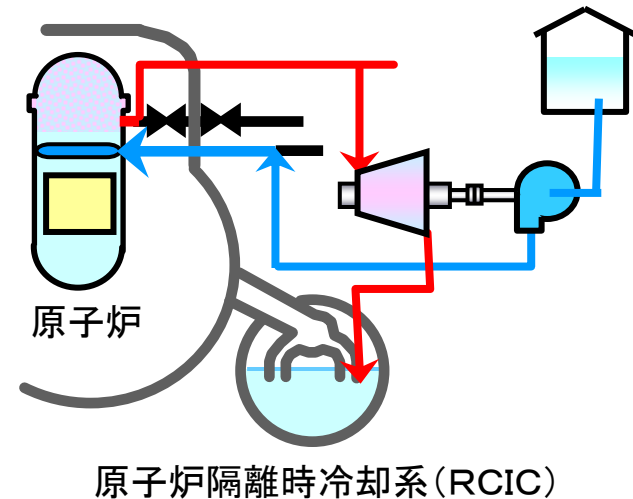
～3号機RCIC停止原因～

3月12日11:36の3号機RCIC停止原因は  
**タービン排気圧力高による  
電気式トリップの可能性が高い**

～柏崎刈羽原子力発電所安全対策への反映～

**高圧注水系機能強化対策に加えて  
津波対応手順にタービン排気圧力高  
インタロック除外操作手順を整備**

発電所での自発的な安全性向上に関する検討  
として、津波アクシデントマネジメント手順に反映  
(平成24年6月)

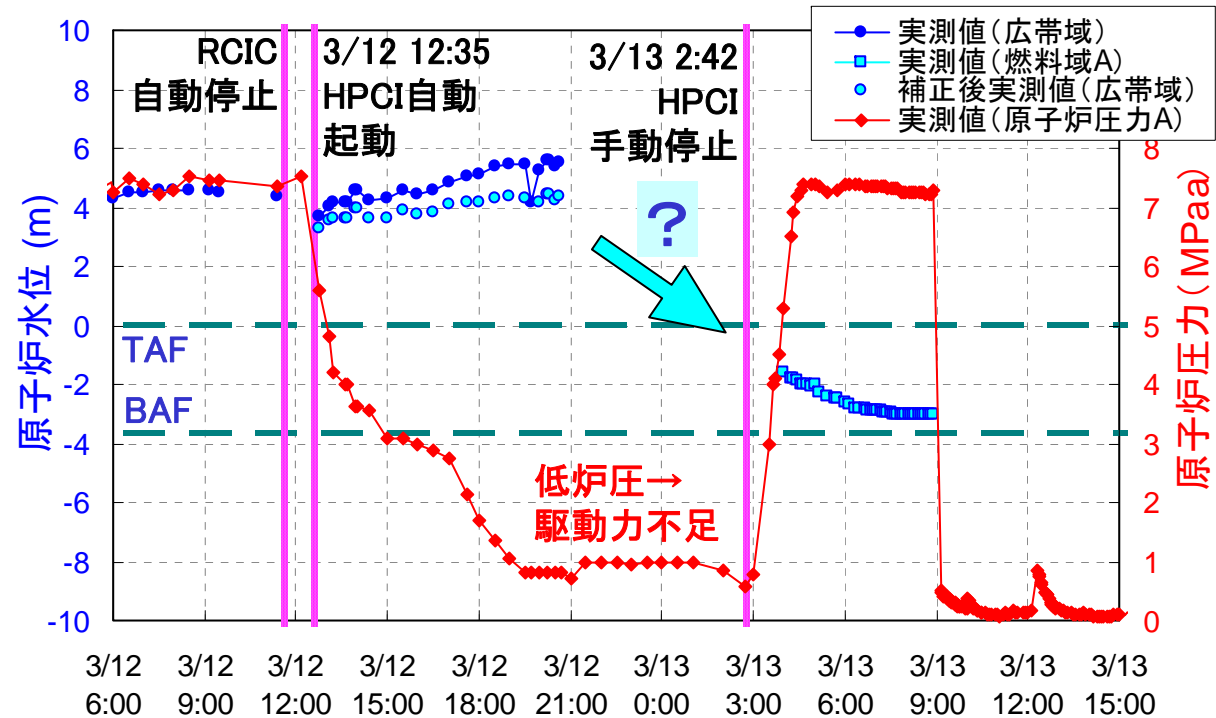
～解析結果～

#### 燃料溶融に至る過程

水位低下が進むにつれて発生した水-ジルコニウム反応により、  
**水位が燃料底部まで到達する前に燃料溶融に至る**

モデルや消防車注水量の不確かさにより、  
解析結果に不確かさがあるものの、  
**RPVが破損し燃料の大部分が格納容器へ落下する結果**

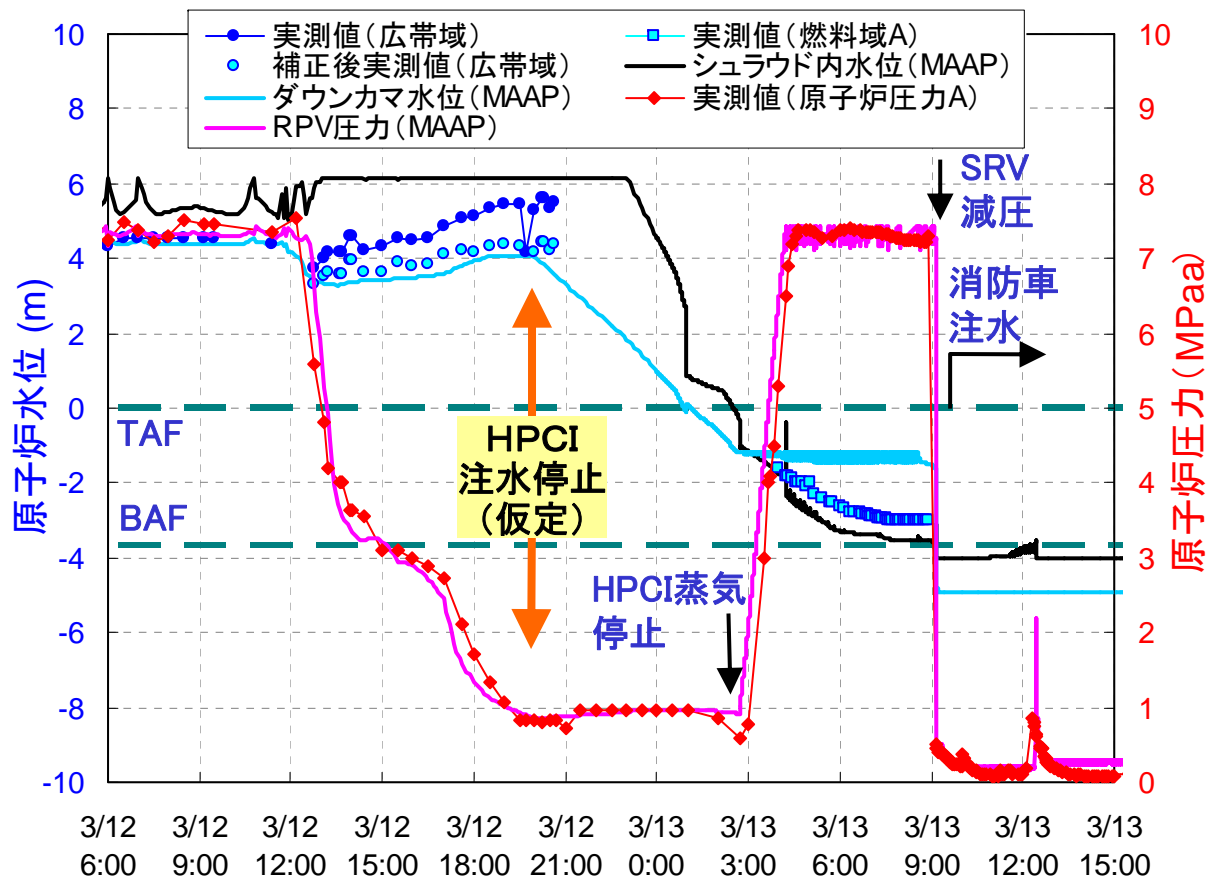
～解析条件～

- ✓原子炉圧力がHPCI設計条件の1MPagを下回り約0.8MPagまで低下した3月12日20時以降は原子炉に注水されていないと仮定
- ✓HPCIの運転状況として、タービンへ蒸気は供給され続けているが、吐出流量のほぼ全量がテストラインからCSTに戻っていると推定
- ✓HPCI手動停止後、蒸気供給が止まるため原子炉圧力が上昇開始

### (3) HPCI運転状態を反映した燃料溶融過程

水位が燃料底部に到達するより前に燃料溶融が始まる  
 水位低下が進むにつれて発生した水-ジルコニウム反応による反応熱が  
 燃料溶融を引き起こしたと推定

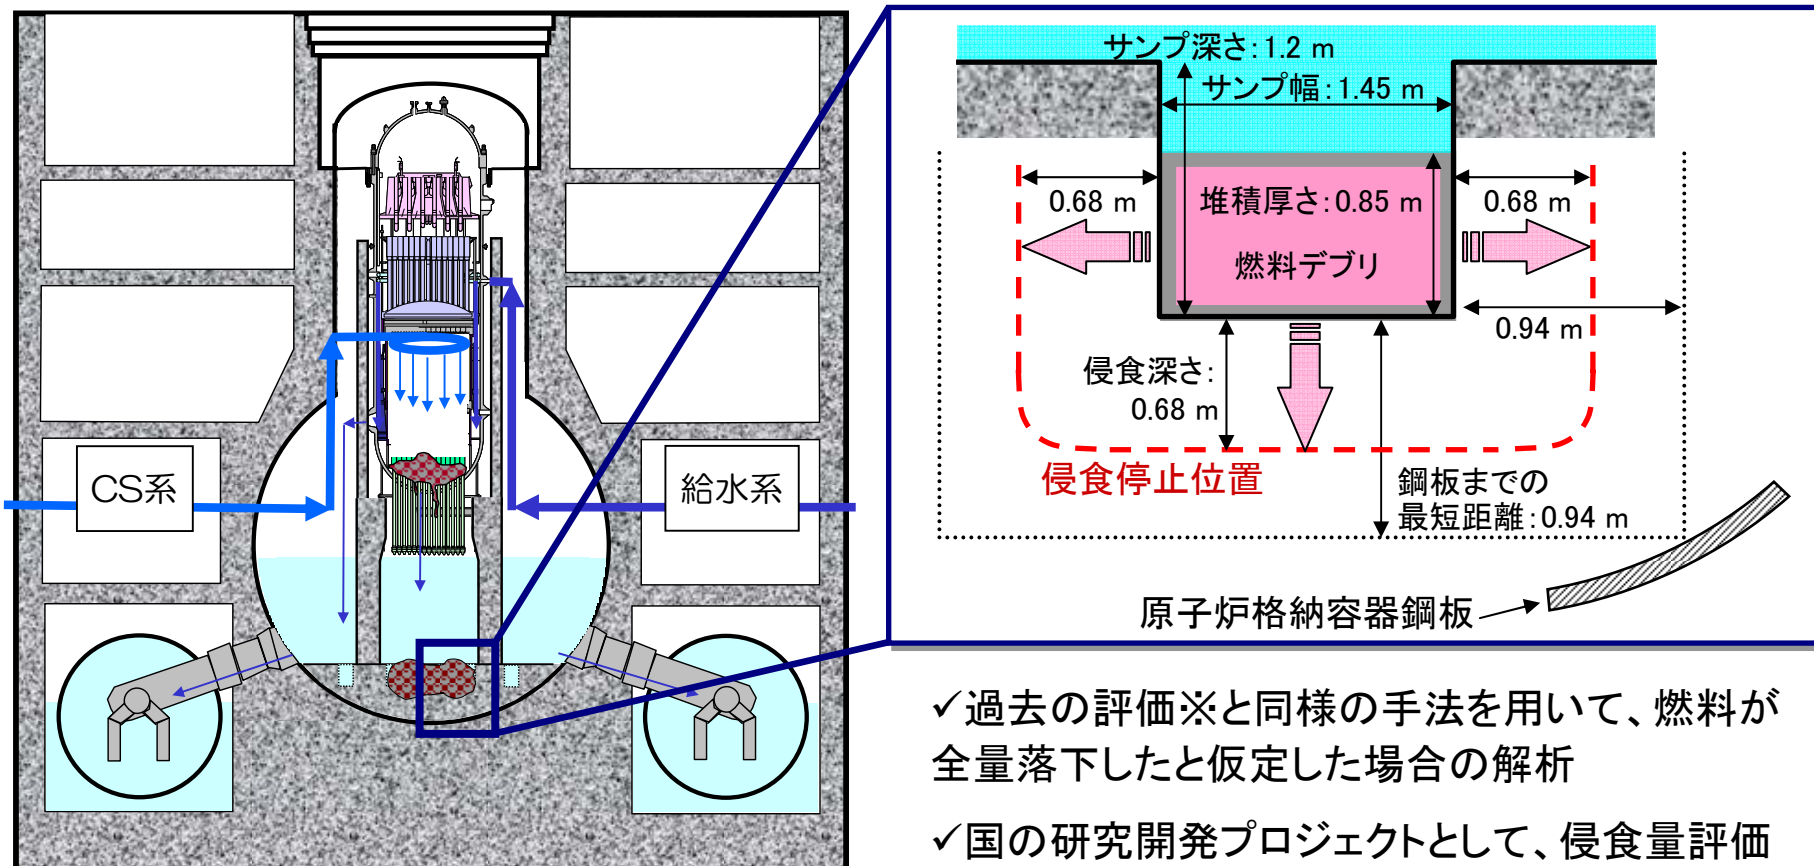
(5) (参考)MCCIの影響評価

MCCIによるコンクリートの推定侵食量を評価  
 解析には不確かさがあるものの原子炉格納容器内に留まるとの解析結果

✓過去の評価※と同様の手法を用いて、燃料が  
 全量落下したと仮定した場合の解析

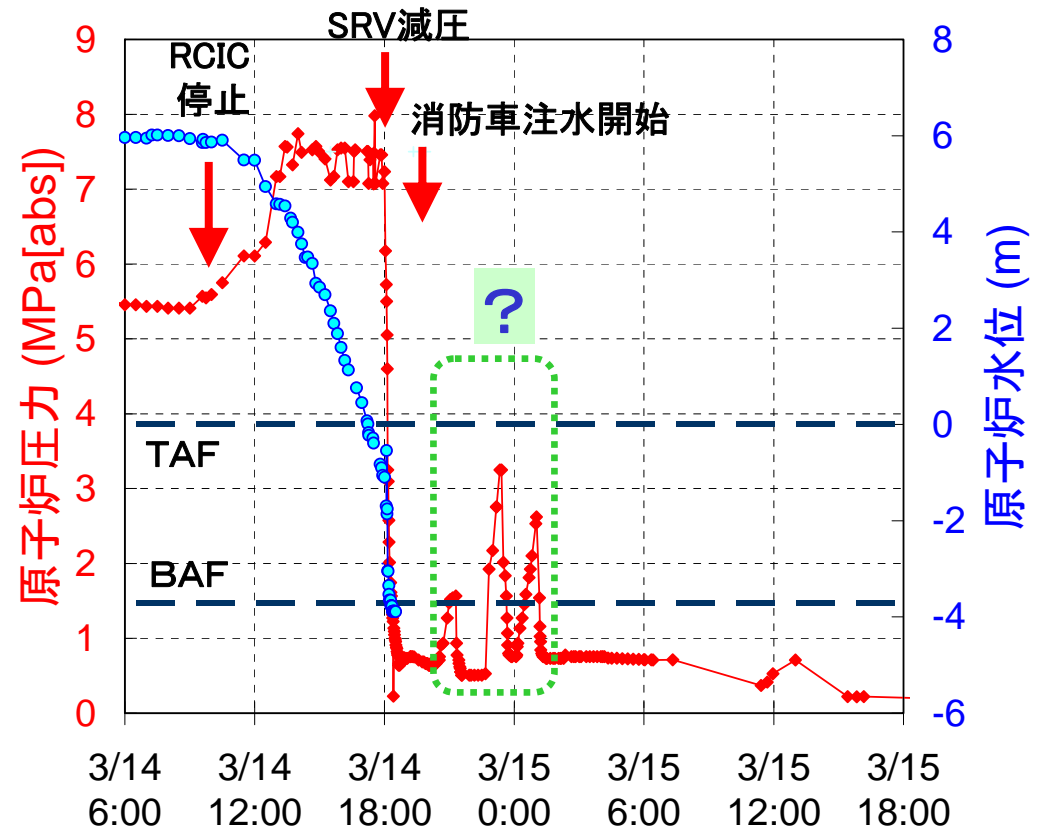
原子炉減圧後の消防車注水による蒸気発生が水-ジルコニウム反応を促進し、原子炉圧力の上昇及び燃料溶融を引き起こしたシナリオを推定

## (2) 燃料溶融進展過程

原子炉減圧後の消防車注水による蒸気発生が水-ジルコニウム反応を促進し、原子炉圧力の上昇及び燃料溶融を引き起こしたと推定

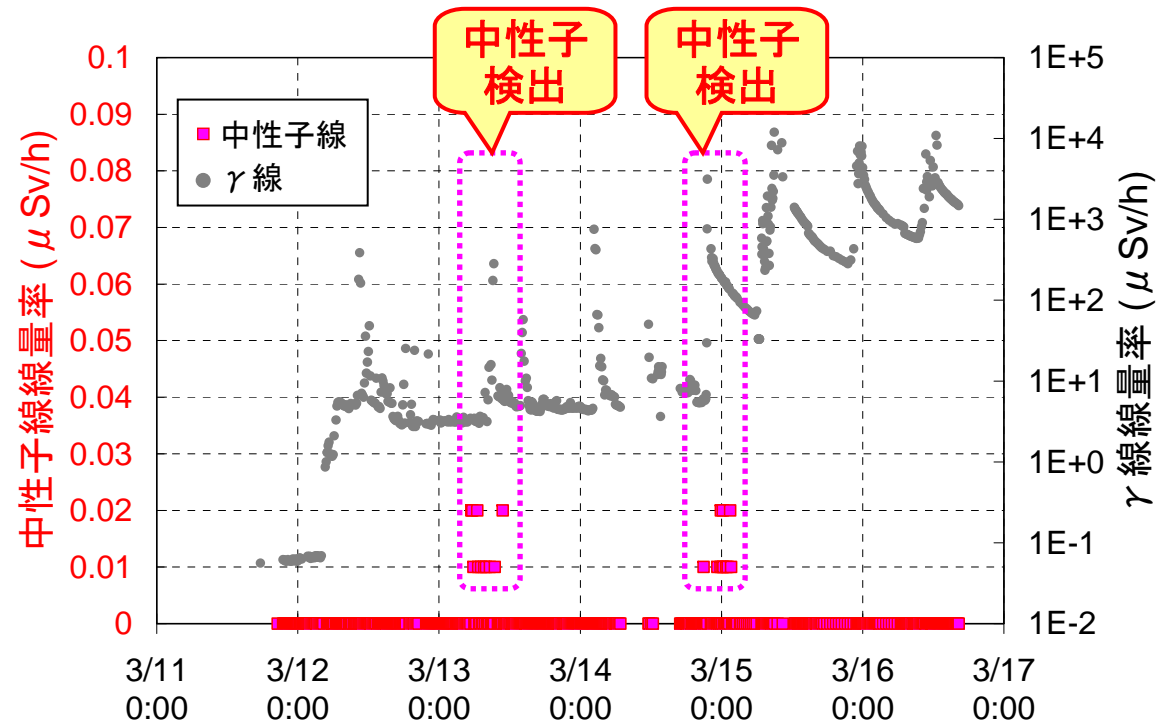
中性子検出のタイミングと  
ガンマ線線量率の上昇とは  
相関がない

中性子検出のタイミングと  
事故進展挙動との関連、  
測定された中性子の由来  
について検討

3月13日午前、3月14日深夜に検出された中性子は、  
それぞれ3号機、2号機での燃料溶融の過程で放出された  
アクチノイドの自発核分裂による中性子を捉えた可能性

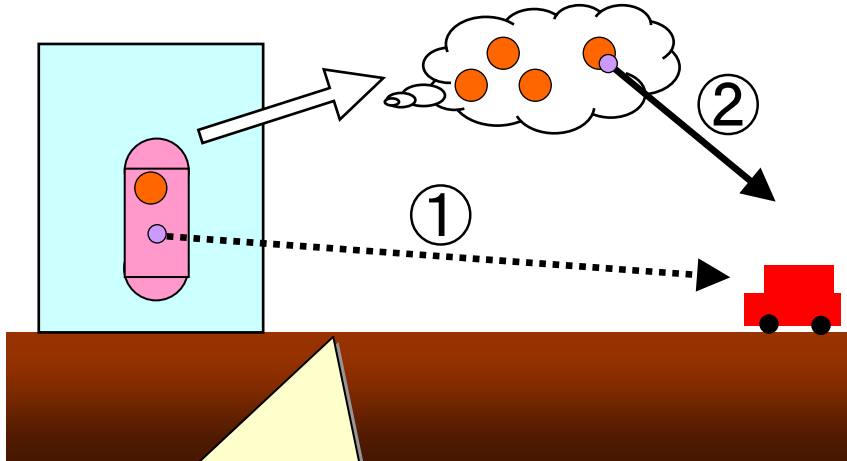
正門で検出された中性子は、3号機、2号機での燃料溶融の過程で放出されたアクチニドの自発核分裂による中性子を捉えた可能性

発電所構内で採取した土壌から、事故前の検出濃度と同レベルであるものの、 $Cm-242$ や $Cm-244$ などの比較的短半減期のアクチニドが検出されていることから、福島第一事故由来と考えられている

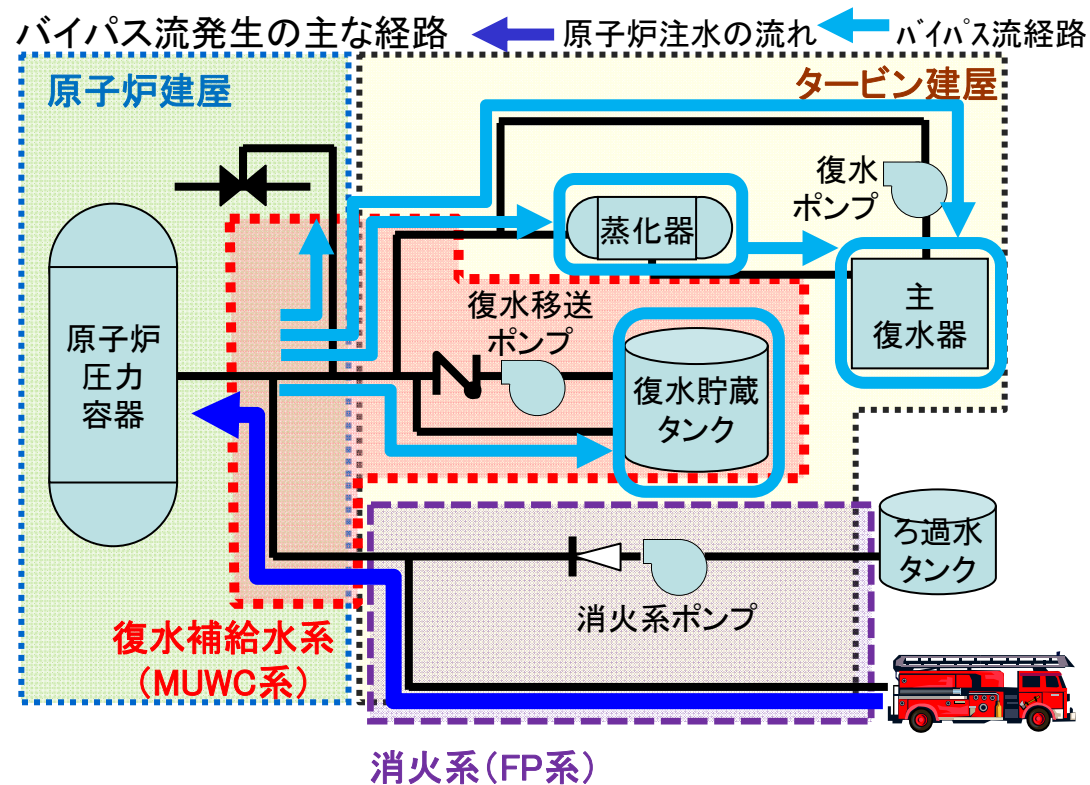
2~5割が原子炉へ注水されていた可能性

ただし消防車の吐出圧力、吐出流量等の記録が少なく、不確かさを多く含むため、感度解析やプラント応答との比較により、さらなる検証が必要

## (2) 評価結果

消防車の吐出圧力を1MPa一定と仮定した場合、約2～5割が原子炉へ注水される結果吐出圧力、吐出流量等の記録が少なく、不確かさを多く含むため、更なる検証が必要
