発電用原子炉施設故障等報告書

件名	福島第一原子力発電所 汚染水貯留設備RO処理水貯槽からの漏えいについて
事象発生の日時	平成25年10月2日21時55分 (福島第一規則第18条第12号に該当すると判断した日時)
事象発生の場所	福島第一原子力発電所
事象発生の発電用原子炉施設名	汚染水処理設備等 貯留設備(タンク等) 中低濃度タンク RO処理水貯槽
事象の状況	<p>1. 事象発生時の状況</p> <p>平成25年10月2日20時00分頃、汚染水を貯留している各タンクエリア周辺に設置した堰内に溜まった雨水(以下、「堰内溜まり水」という。)を汲み上げる作業を行っていたタンク管理担当部門の当社社員3名(A・B・C)が、G3タンクエリア堰内溜まり水の汲み上げ対応に向かう途中でB南タンクエリアに立ち寄った際、B南タンクエリアにあるB-A5タンクの天板付近より水が漏えいしていることを確認した。</p> <p>また、同日20時05分頃に当社社員3名(A・B・C)が、B-A5タンクの点検用足場(以下、「歩廊」という。)底部にある雨水排出用のドレン孔(以下、「ドレン孔」という。)から、漏えいした水の一部がB南タンクエリア堰外へも漏えいしていることを確認した。</p> <p>B南タンクエリア堰外への漏えい拡大を防止するため、同日21時00分に当社社員3名(A・B・C)が、シート等を用いてB南タンクエリア堰外へ漏えいしている水を堰内へ導くための応急処置を実施した。</p> <p>B南タンクエリア堰内溜まり水の堰外への排水が可能か判断するため、同日15時00分頃に採取していたB南タンクエリア堰内溜まり水の分析結果を確認したところ、放射能濃度はCs-134が18Bq/L、Cs-137が54Bq/L、全ベータ(簡易測定法による分析)が200,000Bq/Lであることから、漏えいした水はB-A5タンク内に貯留しているRO処理水であると判断した。</p> <p>本事象については、B-A5タンク内のRO処理水がB南タンクエリア堰外へ漏えいしていることから、同日21時55分に福島第一規則第18条第12号「発電用原子炉施設の故障その他の不測の事態が生じたことにより、核燃料物質等(気体状のものを除く)が管理区域内で漏えいしたとき」に該当すると判断した。</p> <p>なお、漏えい発生後に採取したB-A5タンク内のRO処理水を分析した結果、放射能濃度はCs-134が24Bq/L、Cs-137が45Bq/L、全ベータが580,000Bq/Lであることを確認した。</p> <p>引き続き現場状況を確認していたところ、B南タンクエリア堰外へ漏えいした水が、B-A5タンク南側にある側溝を通じて排水路へ流れ、そこから海へ流出している可能性も否定できないことから、同日22時40分にB南タンクエリア堰外へ

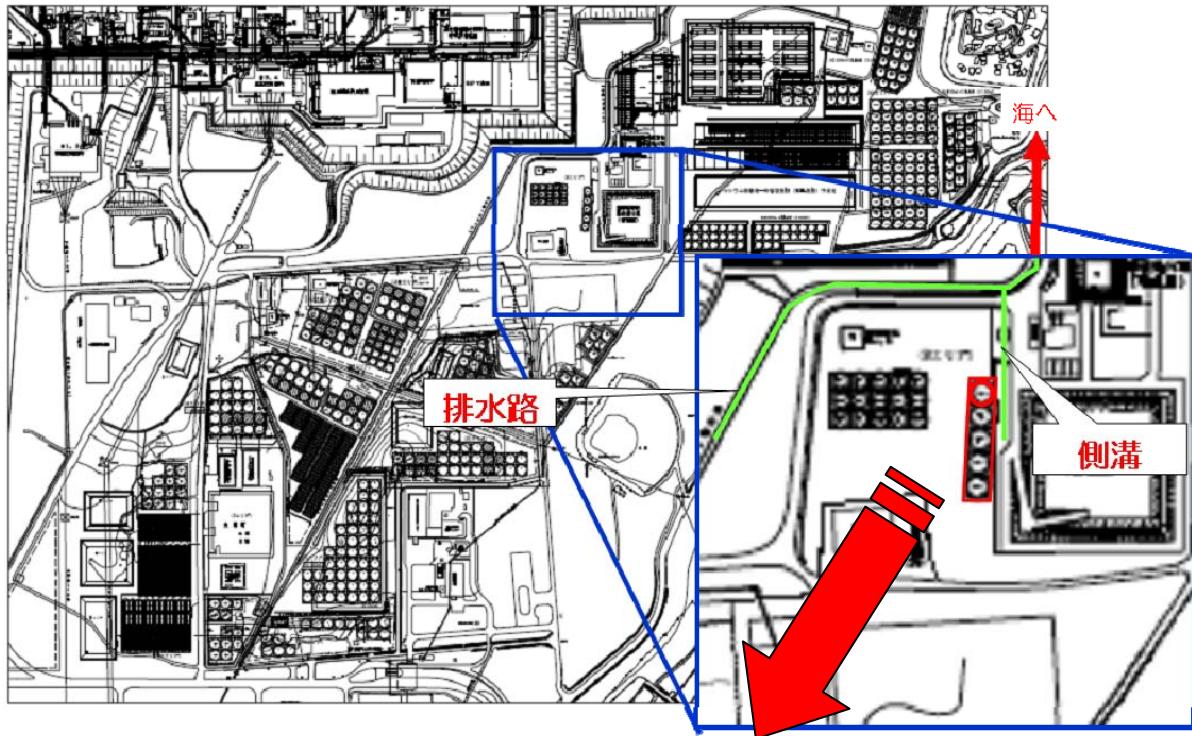
現場概略図

【B-A5タンク漏えい箇所】

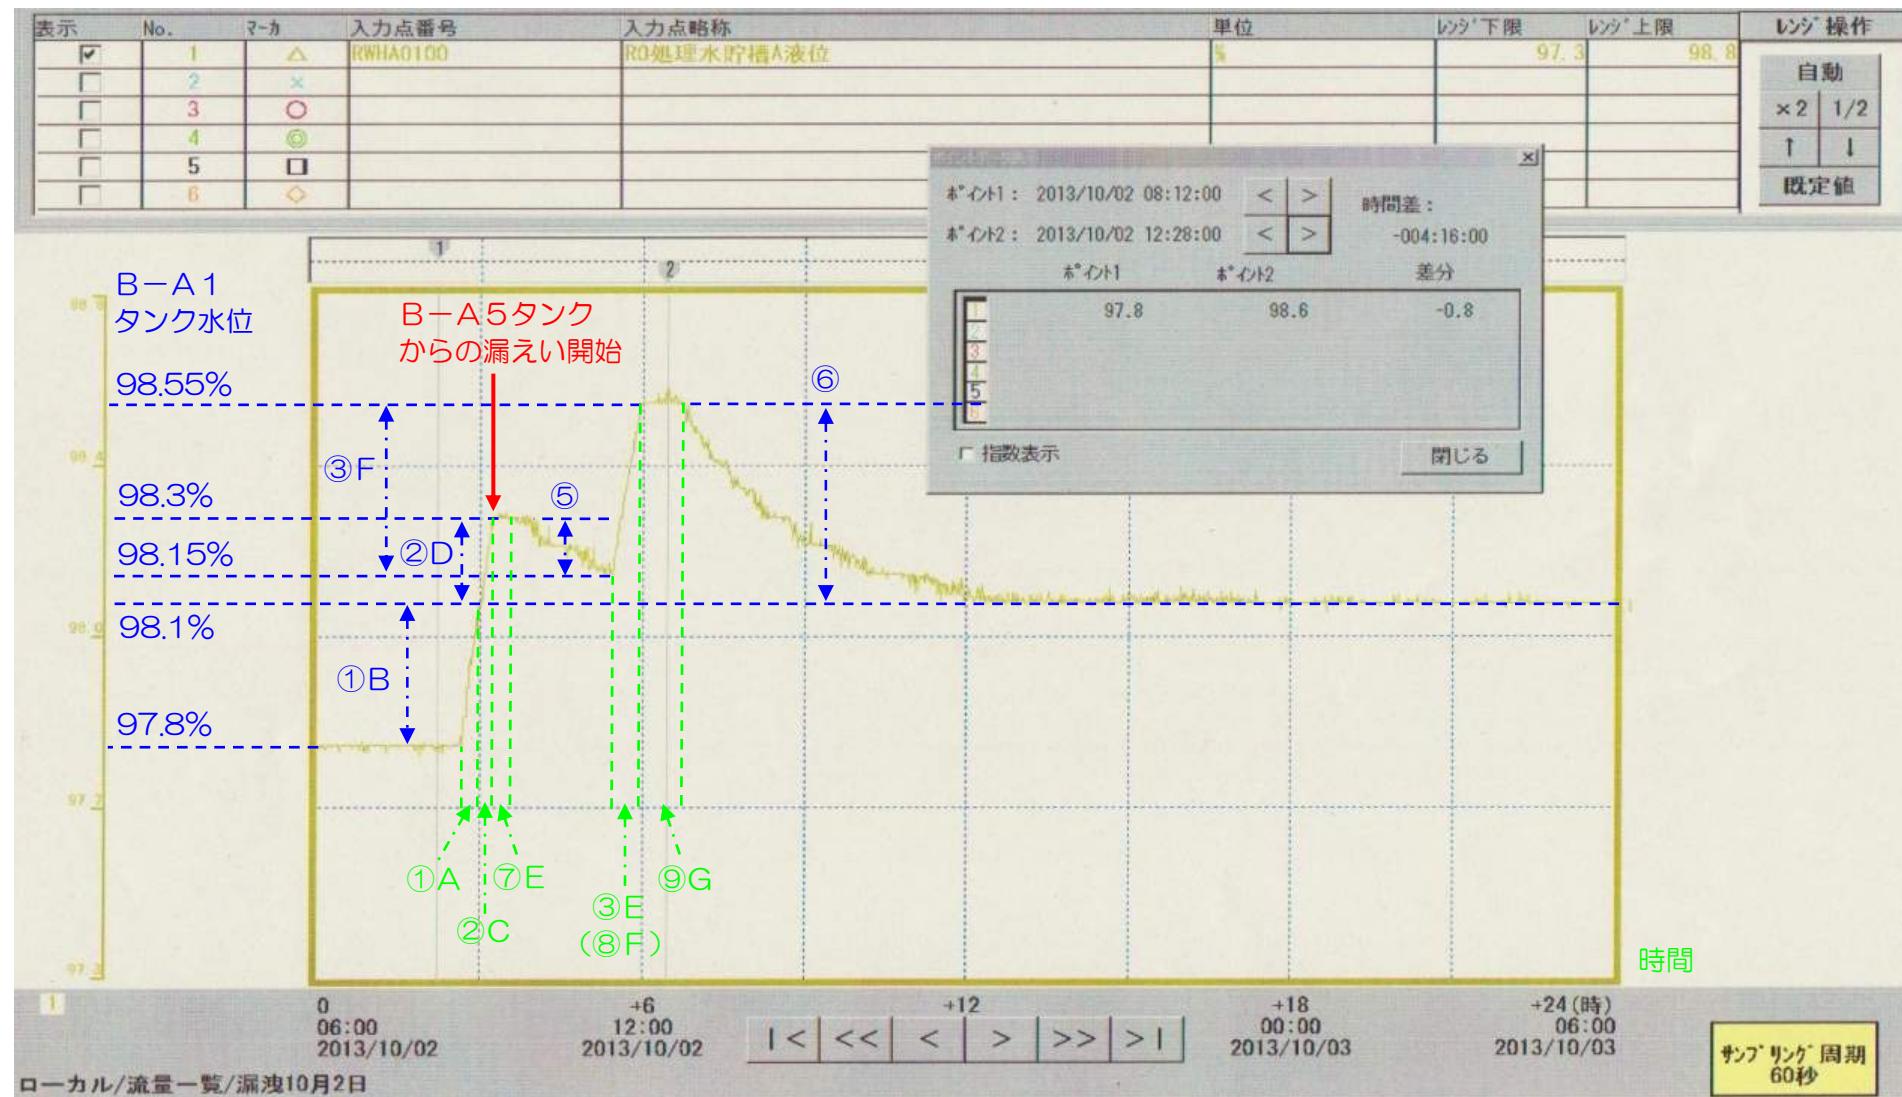
B-A1タンク水位のトレンドグラフ

B南タンクエリアにある5基のタンク（B-A 1～B-A 5タンク）間は連結配管で接続されており、連結配管に設置した連結用弁は汲み上げ開始前に全て全開していることから、B-A 5タンクにおける水位変動については、B-A 1タンクでも同様であると考えられるため、B-A 1タンクに設置されている水位計の測定値（トレンドグラフ）を用いて、漏えい量評価を実施した。

上記の算出結果より、①と②の時点におけるタンクへの回収率（＝回収ポンプ汲み上げ能力-B-A 5タンクからの漏えい率）は同等であることから、B-A 5タンクからの漏えいに伴うタンクへの回収率の低下は見られないため、②の時点では、B-A 5タンクからの漏えいは無かったものと考える。

また、③の時点においては、①・②と比較してタンクへの回収率は低下していることから、B-A5タンクからの漏えいを伴いながら堰内溜まり水の汲み上げを行っている状況であったと考える。

このことから、①(②)と③のタンクへの回収率の差分が、B-A5タンクからの漏えい率に相当すると考える。

⑦・⑨の時点においては、B-A 1タンク水位がほぼ横ばい状態であることから、B南タンクエリア堰内溜まり水の水位が低下したことにより、回収ポンプの吸込流量が減少し、回収ポンプの汲み上げがほとんどできていない状態となったことで、回収ポンプの汲み上げ量とB-A 5タンクからの漏えい量が均衡している状況であったと考える。

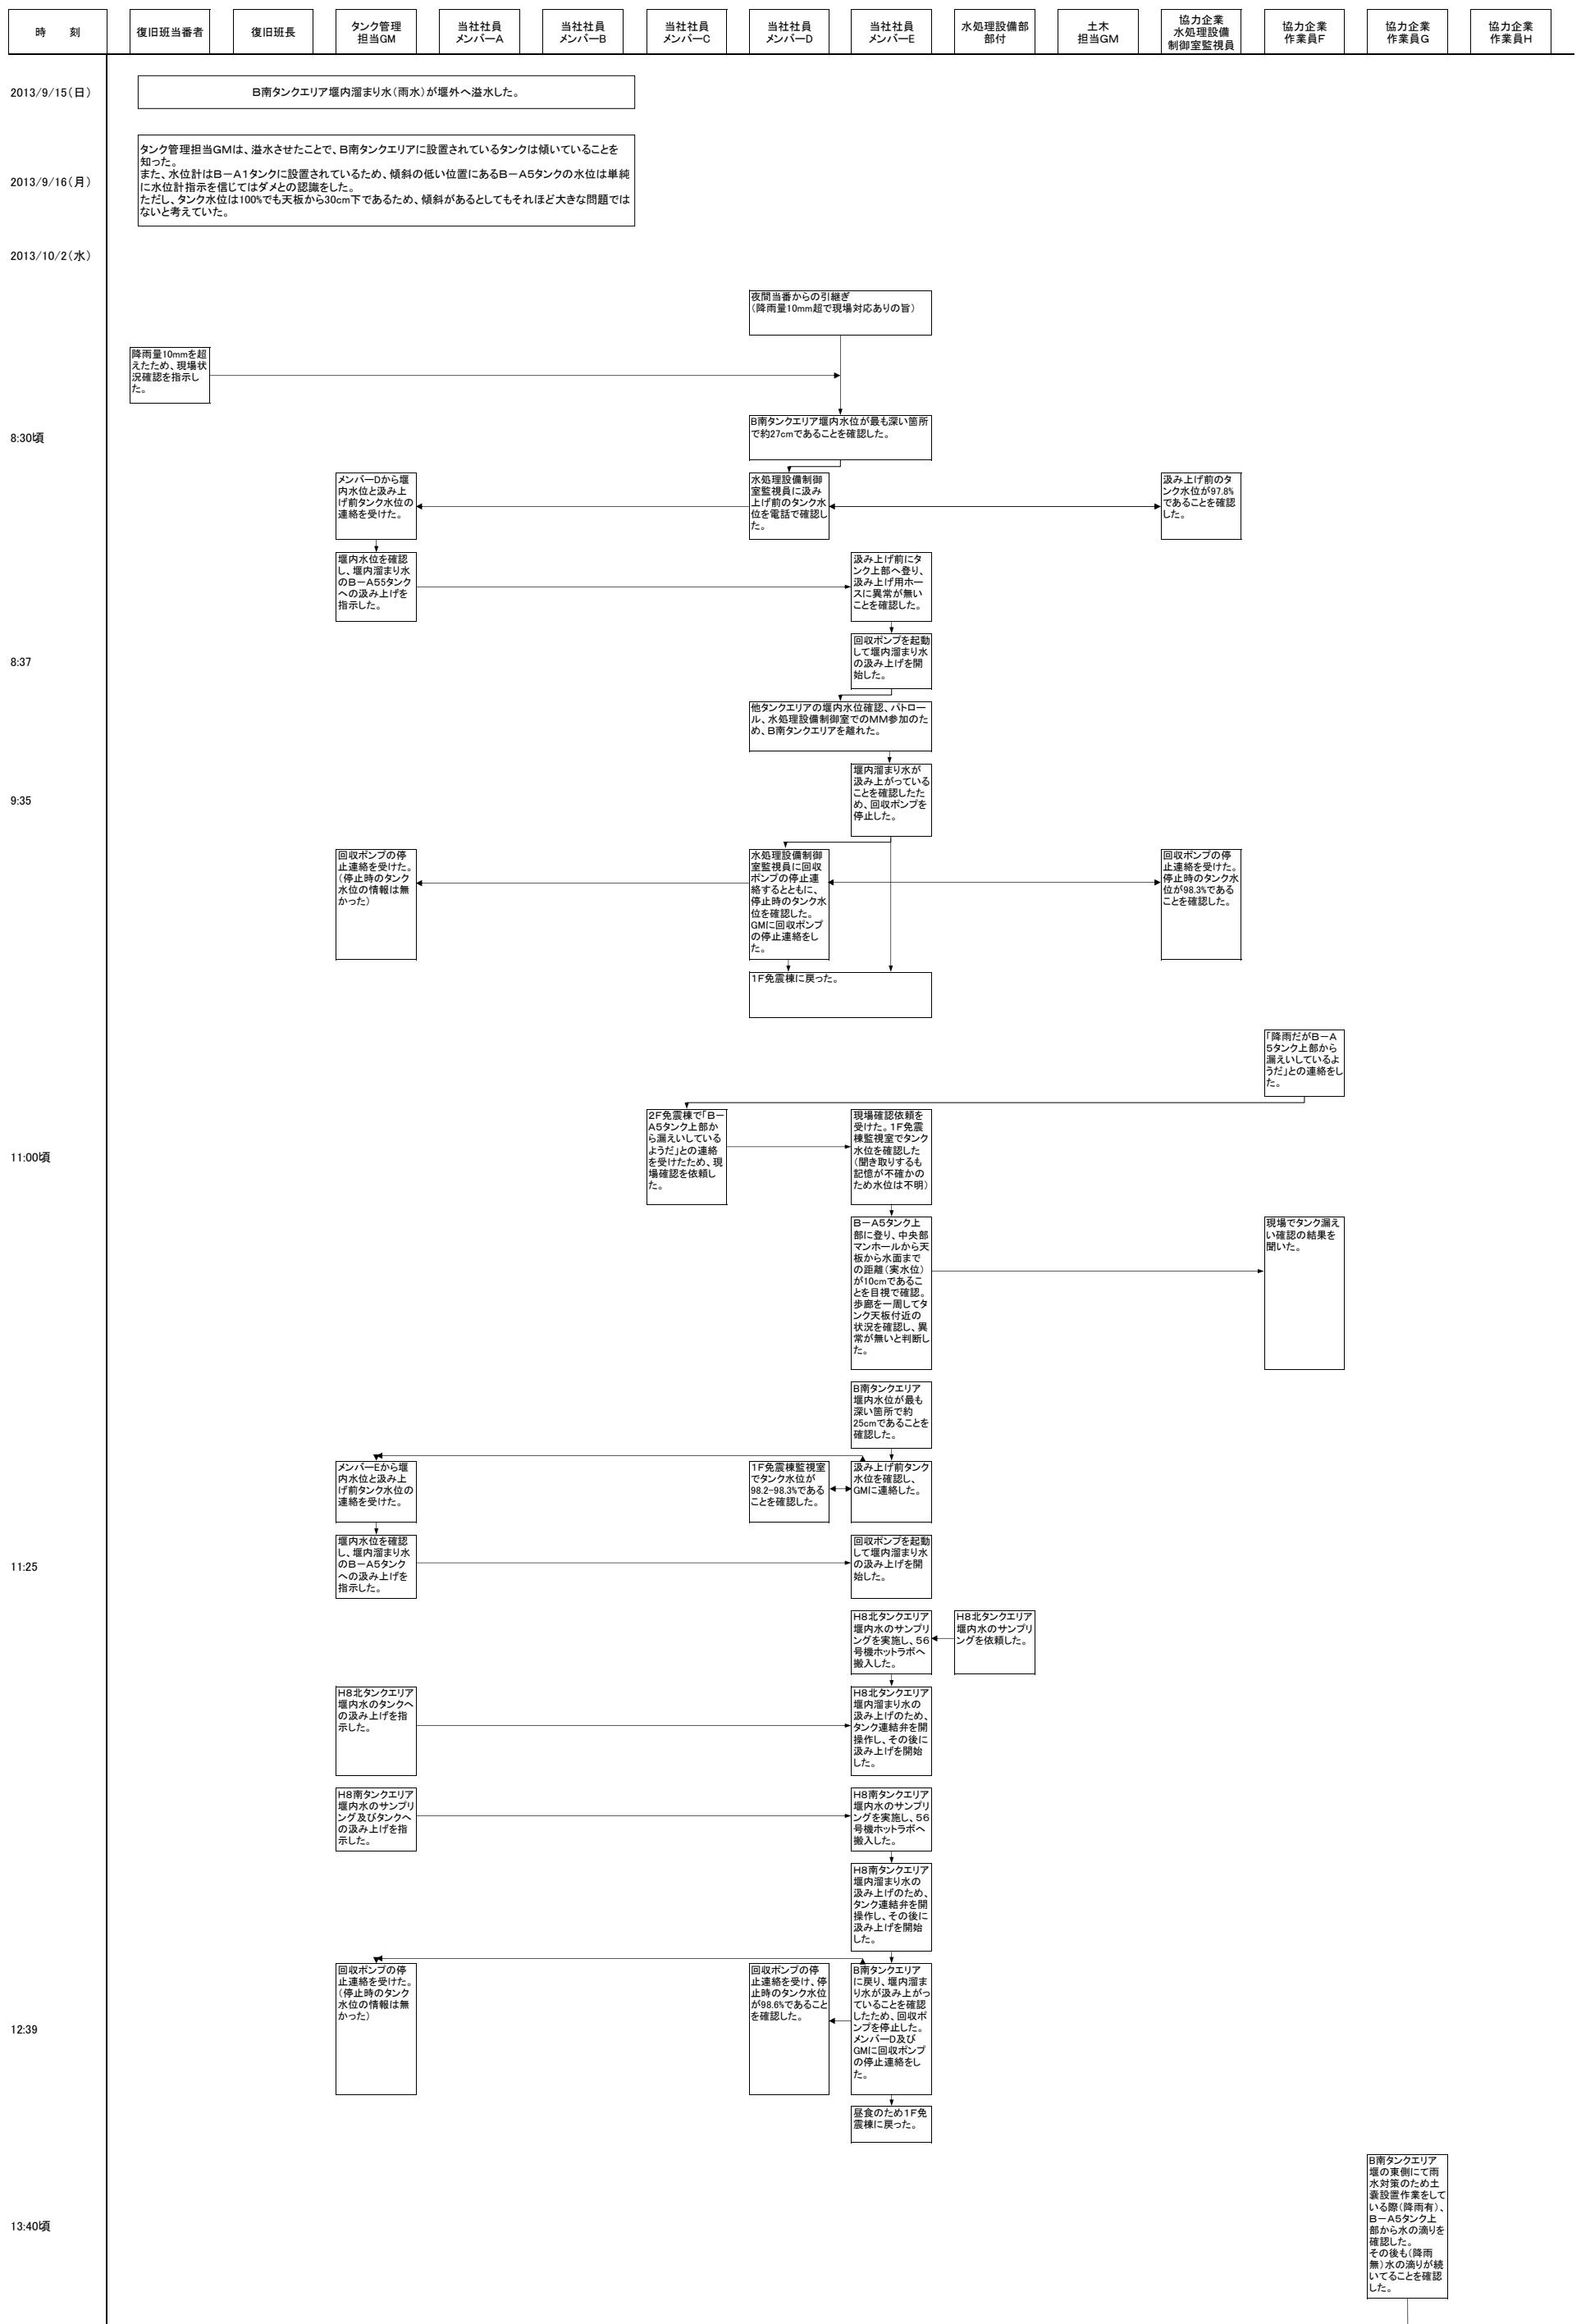
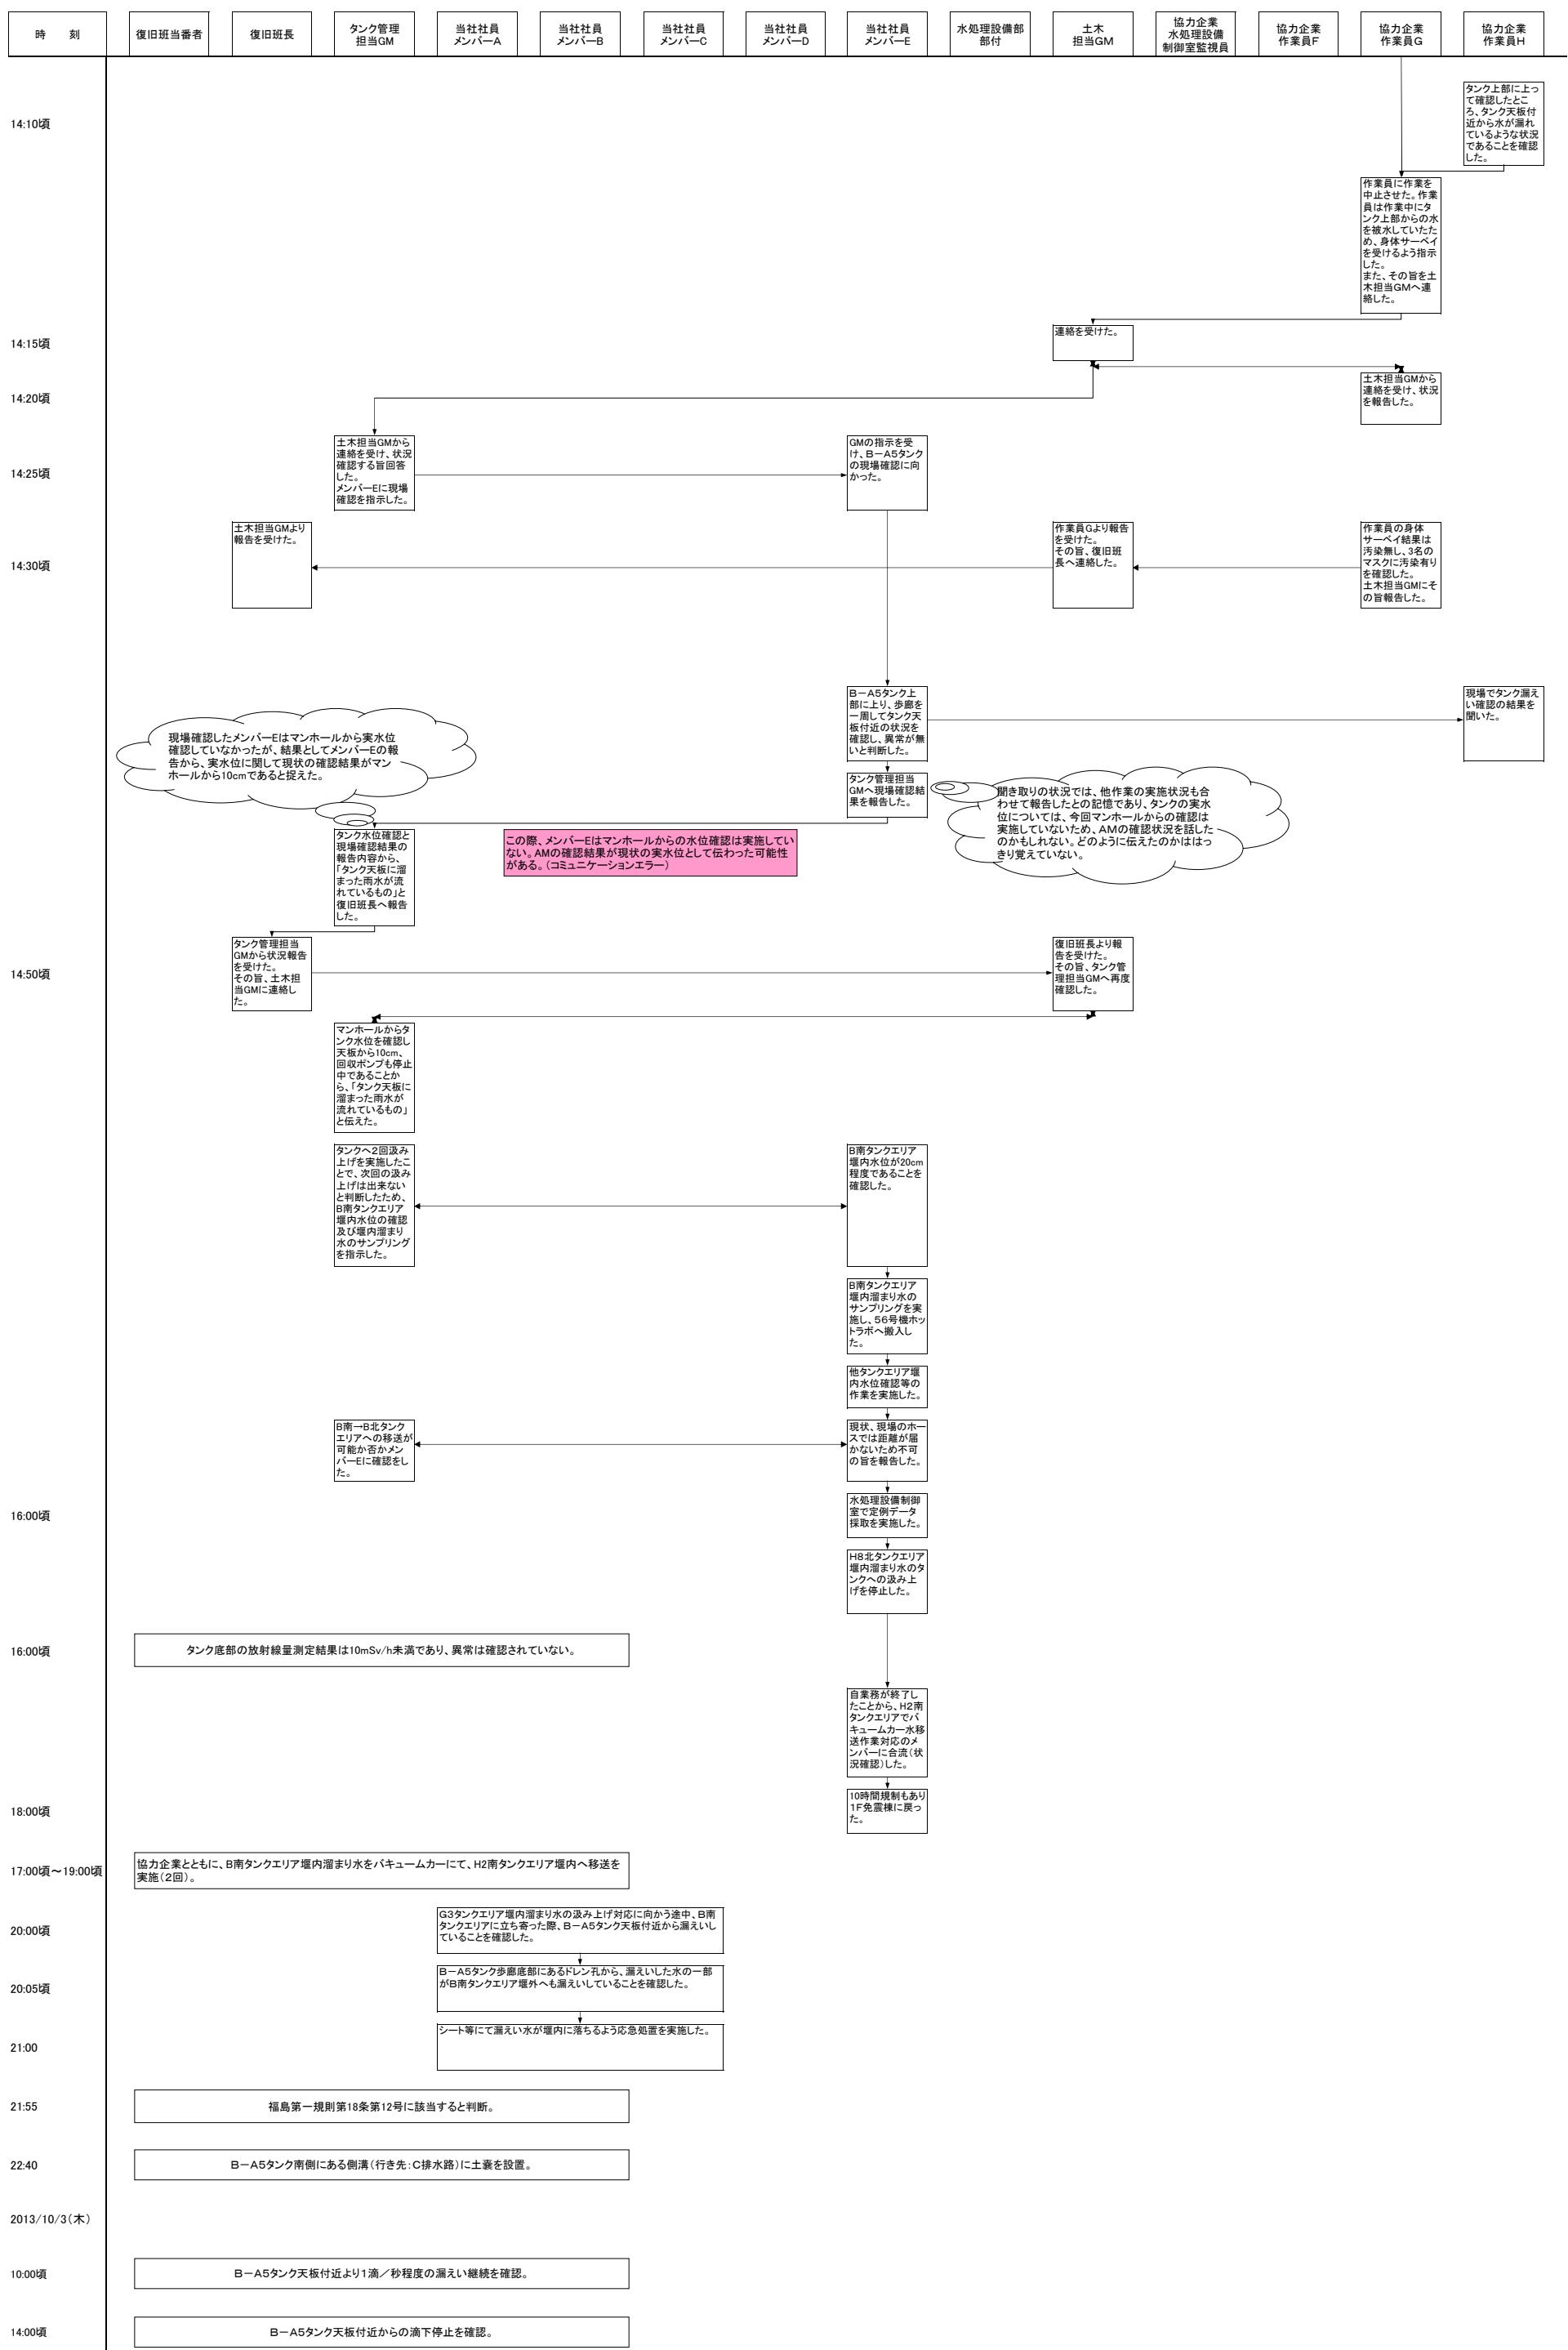
B-A5タンクからの漏えいに係わる時系列図

- 8：30頃 B南タンクエリア堰内水位が最も深い箇所で約27cm（堰の高さは30cm）であることを確認
- 8：37 B南タンクエリア堰内溜まり水を回収ポンプによりB南タンクエリア内のタンク5基へ汲み上げを実施
 - 1回目：B-A1タンク水位97.8%→98.3%
堰内水位が最も深い箇所で約5cmまで低下
- 11：00頃 B南タンクエリア堰内水位が最も深い箇所で約25cm（堰の高さは30cm）であることを確認
- 11：25 B南タンクエリア堰内溜まり水を回収ポンプによりB南タンクエリア内のタンク5基へ汲み上げを実施
 - 2回目：B-A1タンク水位98.2~98.3%→98.6%
堰内水位が最も深い箇所で約2cmまで低下
- 15：00頃 B南タンクエリア堰内溜まり水の堰外への排水が可能か判断するため堰内溜まり水を採取
- 17：00頃～19：00頃 バキュームカーにてB南タンクエリア堰内溜まり水の移送を2回実施
- 20：00頃 現場対応中の当社社員がB-A5タンクの天板付近から水が漏えいしていることを確認
- 20：05頃 B-A5タンクからの漏えい水がB南タンクエリア堰外へも漏えいしていることを確認
- 20：30頃 B南タンクエリア堰内溜まり水の分析結果を確認（保安班長からタンク管理担当GMへ連絡）
- 21：00 シート等にてB南タンクエリア堰外に漏えいしている水を堰内に導くよう応急処置を実施
- 21：55 福島第一規則第18条第12号「発電用原子炉施設の故障その他の不測の事態が生じたことにより、核燃料物質等（気体状のものを除く）が管理区域内で漏えいしたとき」に該当すると判断
- 22：40 B南タンクエリア南側にある側溝（下流側で排水路に接続）に土嚢を積み、漏えい水が排水路に流れ出るのを防止する処置を実施

- 10：00頃 B-A5タンク天板付近から1滴／秒程度の滴下が継続していることを確認
- 14：00頃 B-A5タンク天板付近からの滴下が停止していることを確認

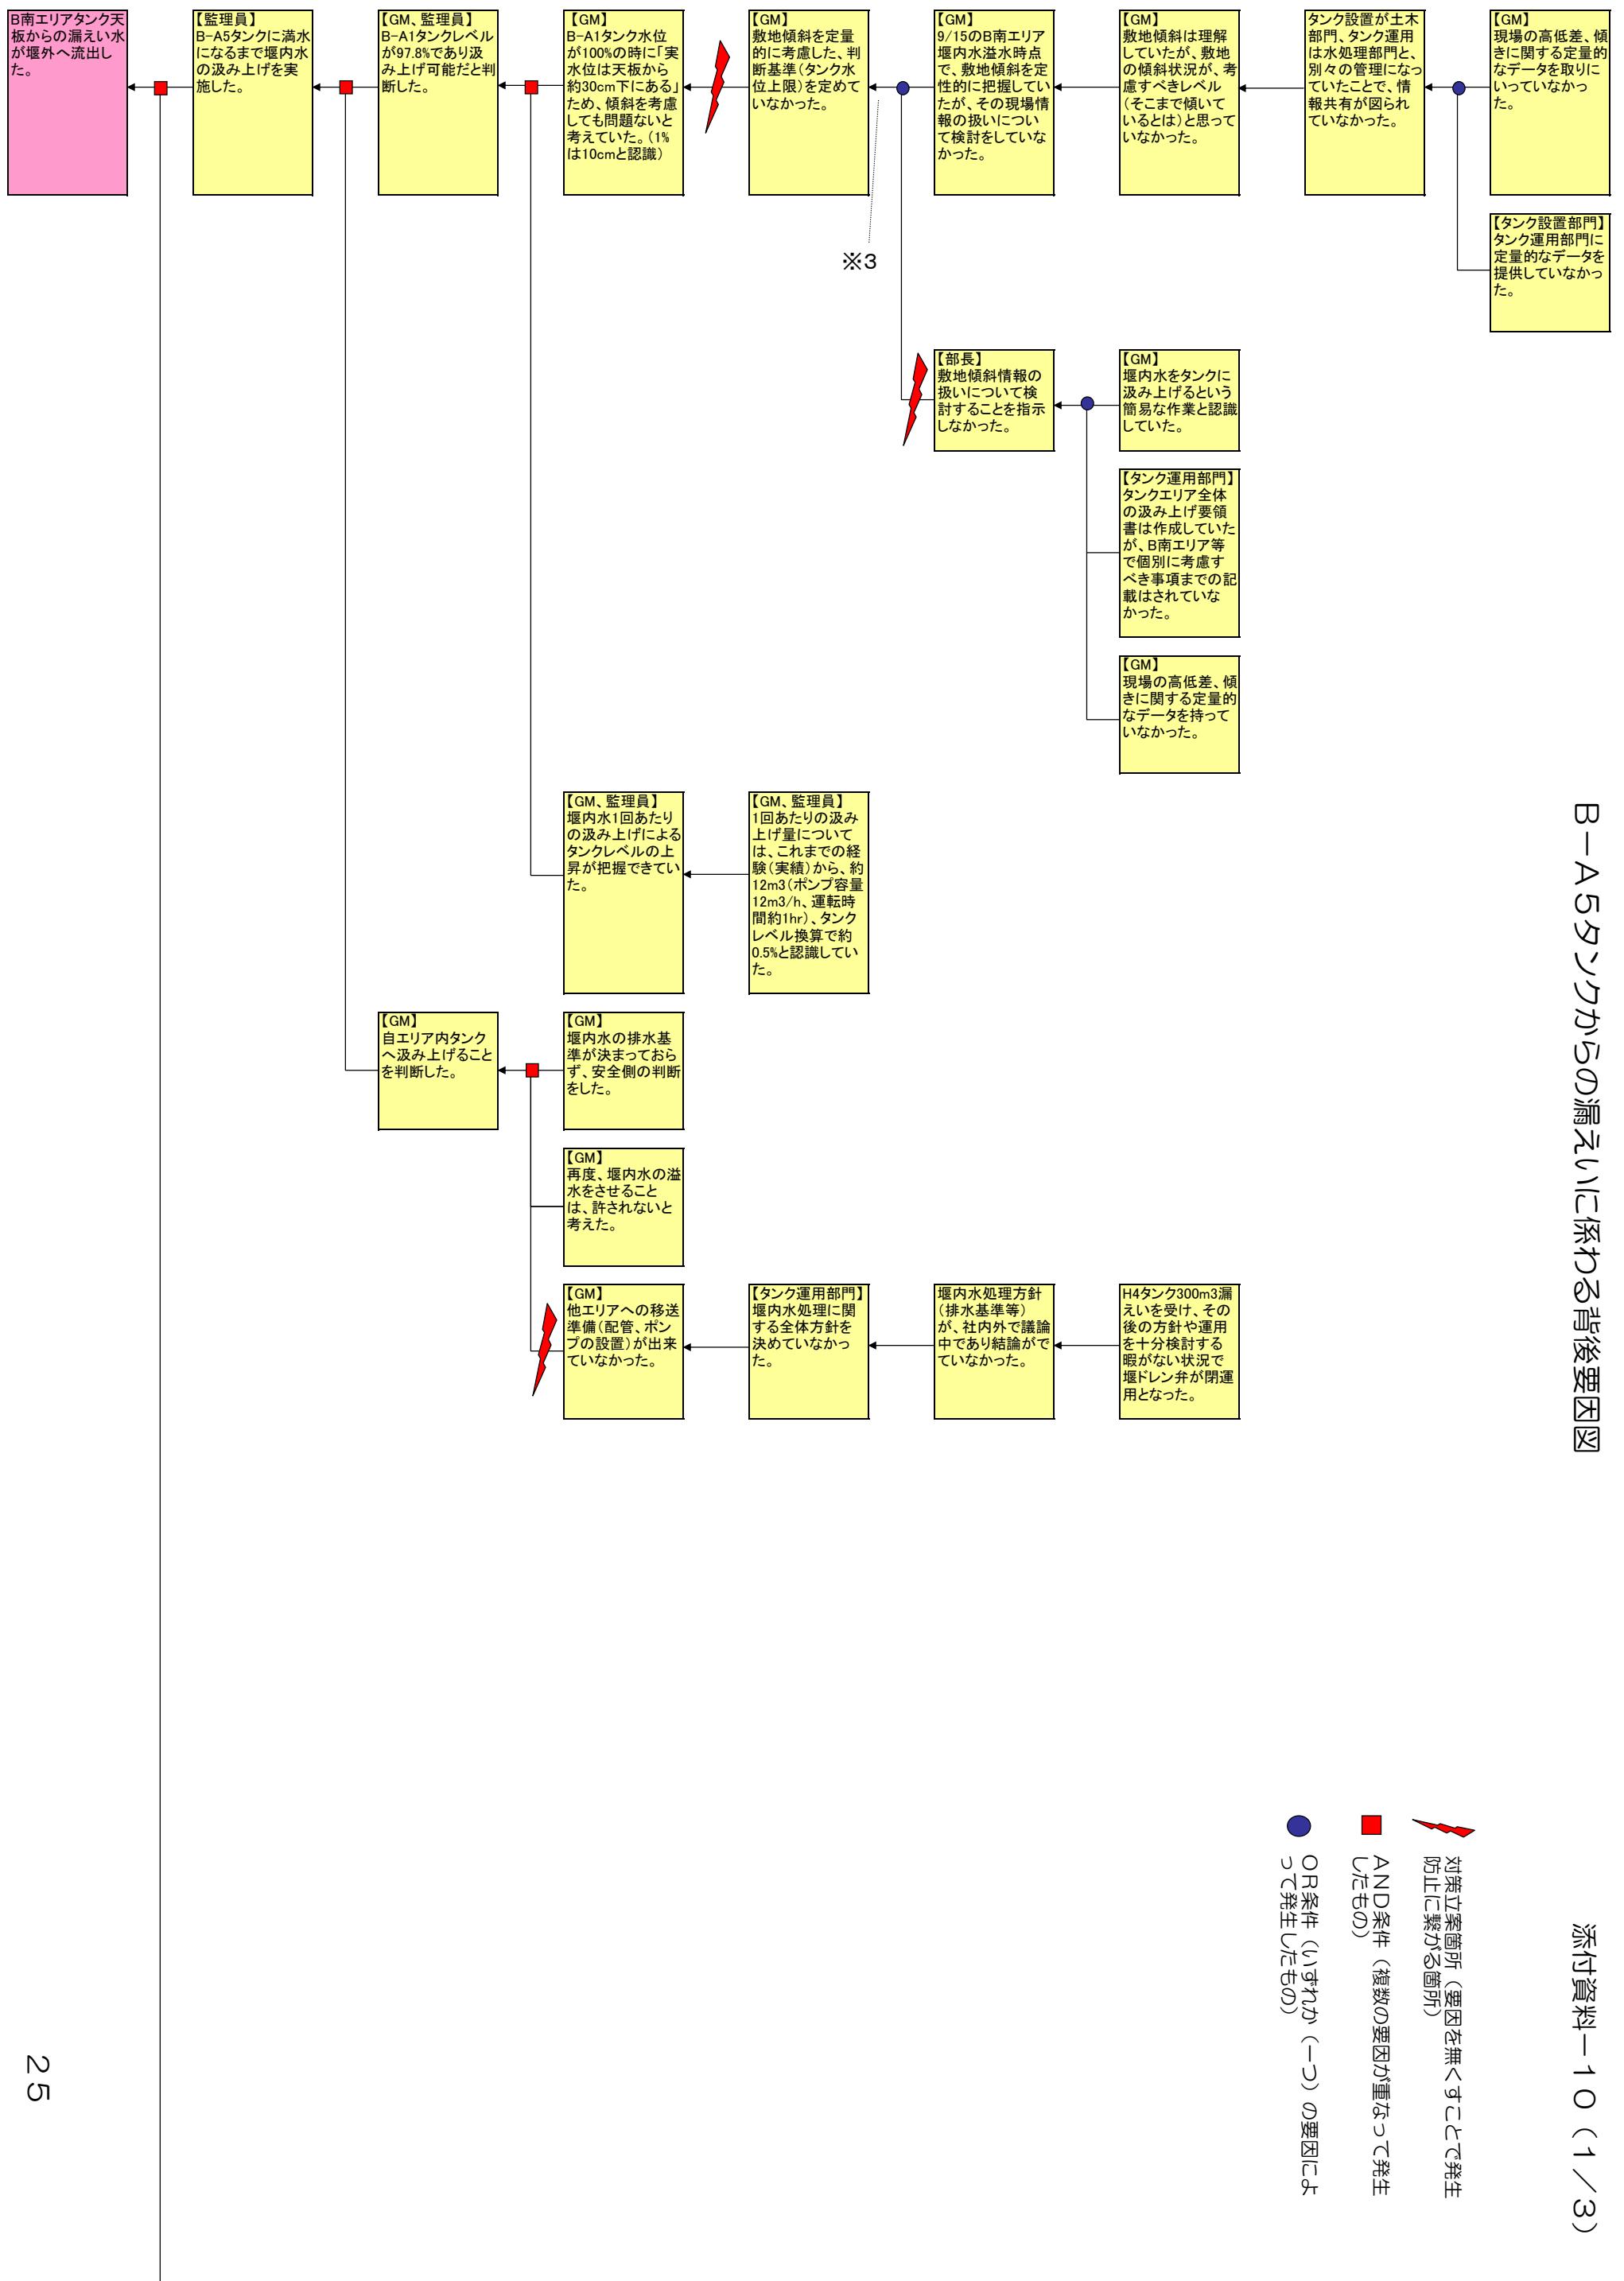
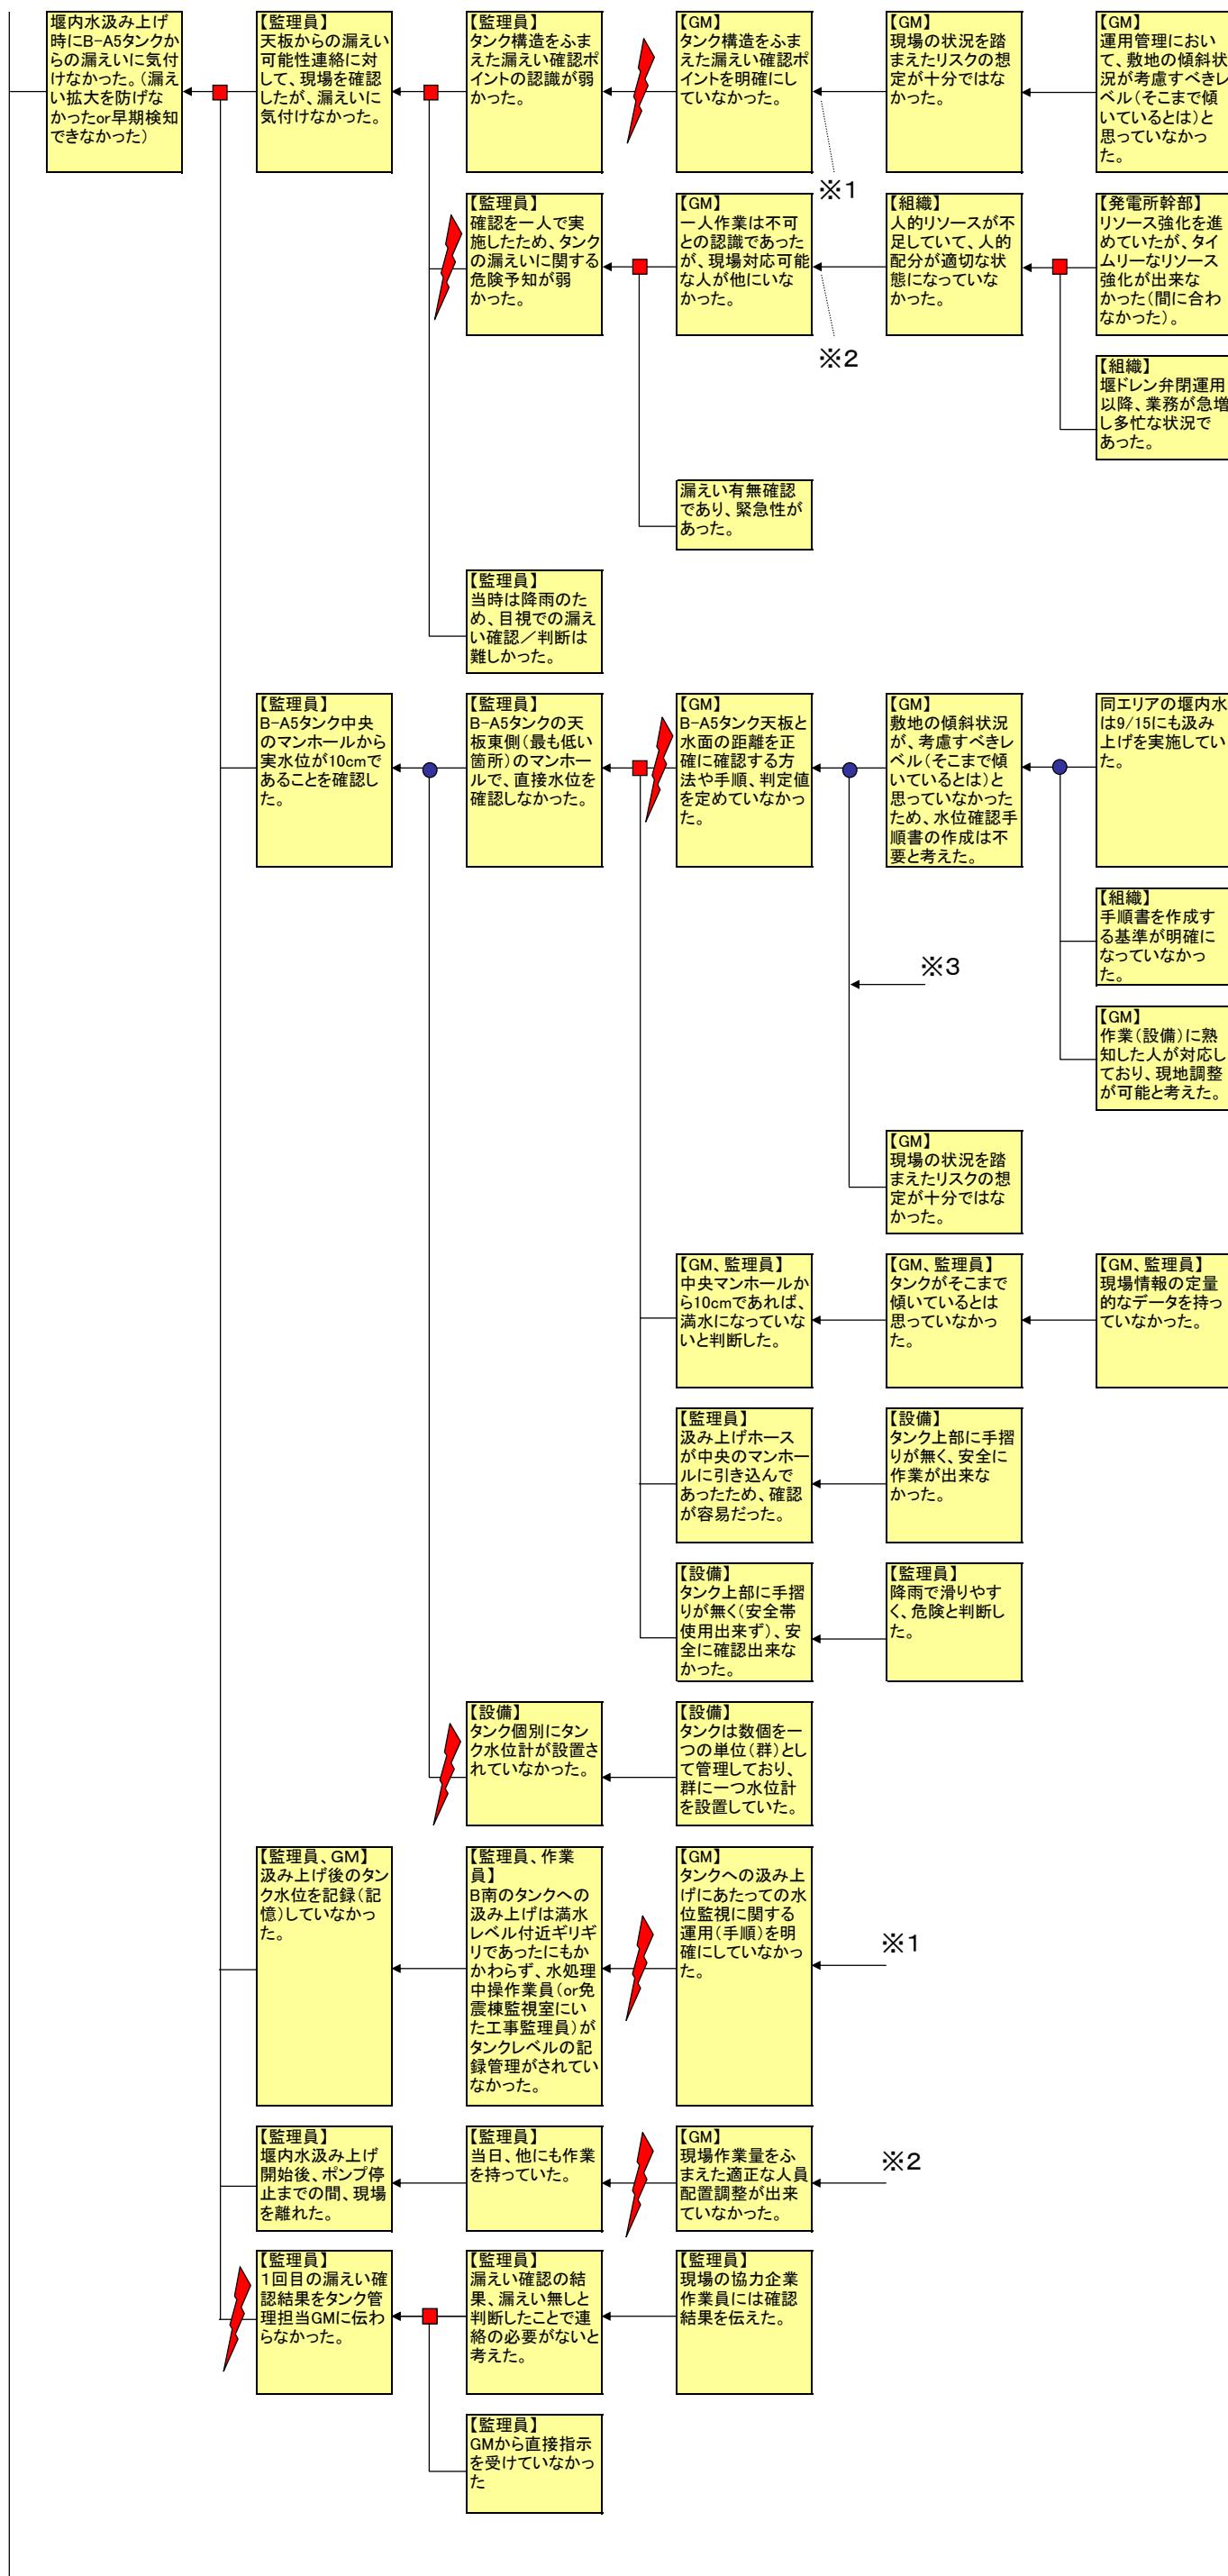
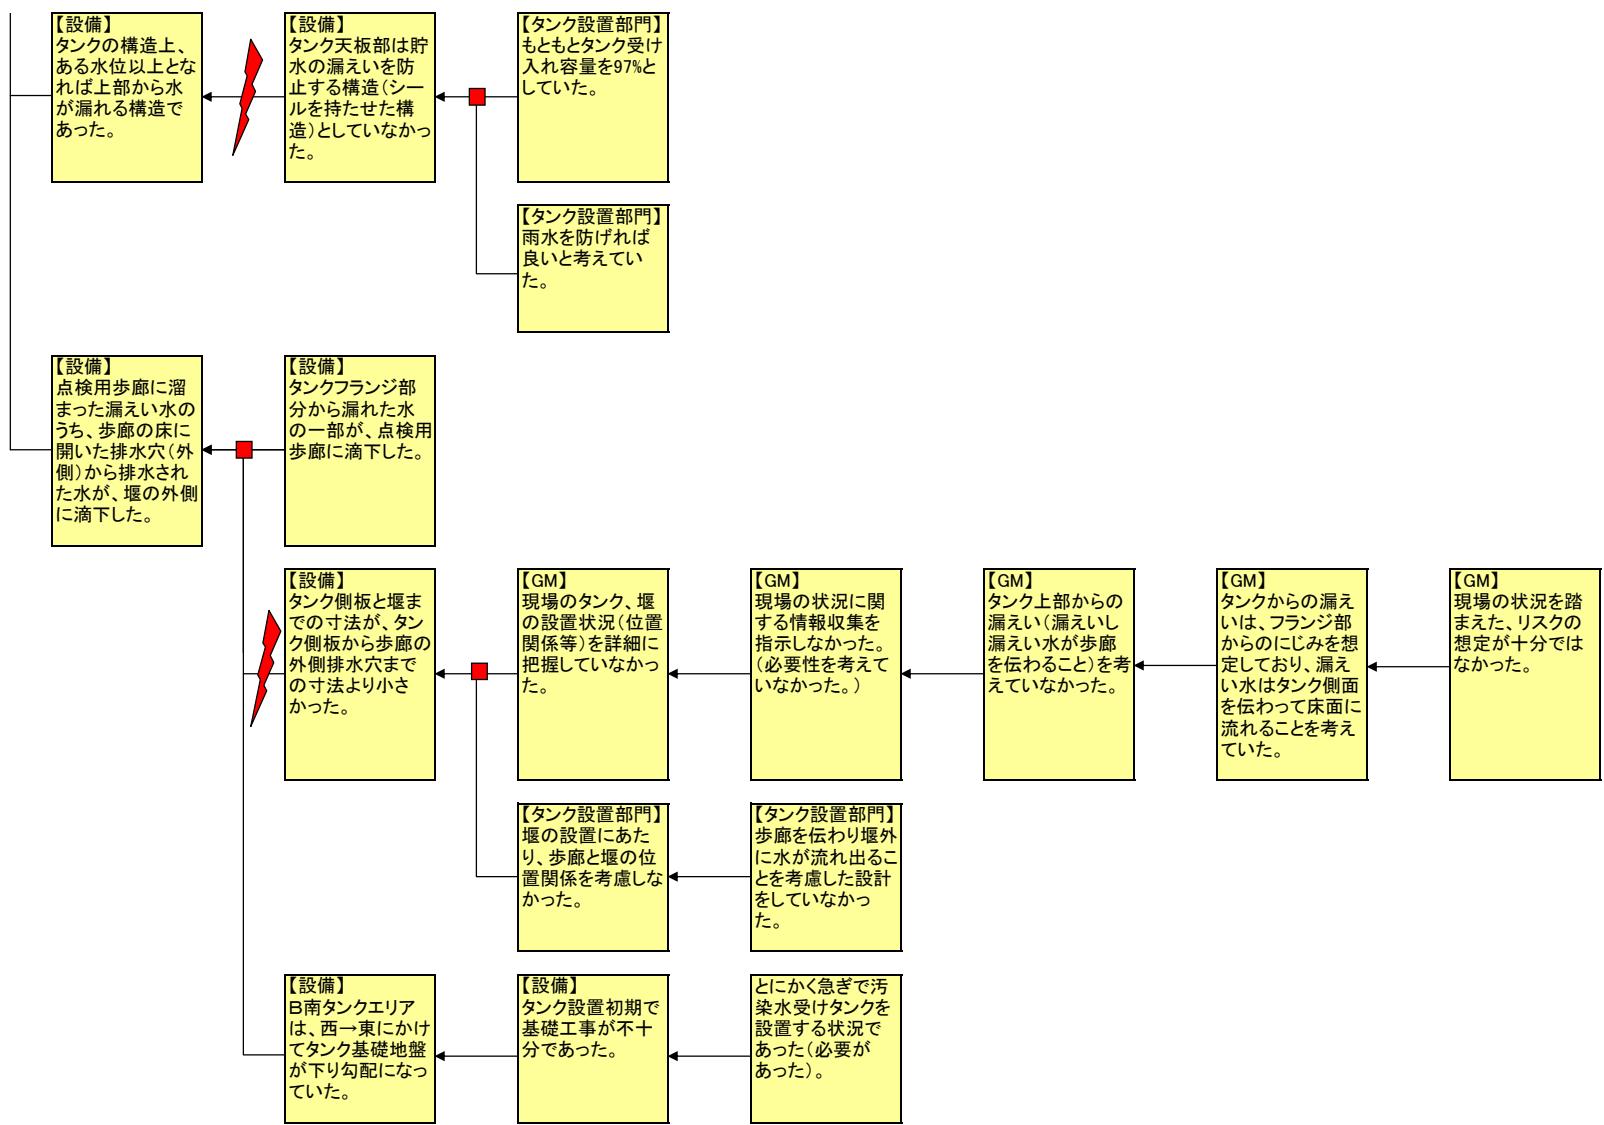
B-A5タンクからの漏えいに係わる背後要因図

震災後の汚染水処理を行うなかで、緊急的な対応として、緩やかな傾斜のある場所にタンクを設置したこと、タンク外部への止水性が低い施工状態であったこと、タンク外周に設置した歩廊が堰外へはみ出した状態であったこと等も、漏えいの発生及び拡大に繋がる要因となったことから、以下の設備的な対策を実施する。

また、壇内溜まり水の移送・回収作業によって、汚染水の漏えいが発生しうるということを念頭においたリスク管理や作業前のKY（危険予知）活動、漏えい等の不具合確認を行った場合における上司及び関係者への報告・連絡・相談の徹底、関係者への事例周知を行った。

タンクからの漏えい検知性向上を図るため、B南タンクエリアのタンク4基（既に水位計が設置されているB-A1タンクを除く）を含む、各タンクエリアで水位計が設置されていないフランジ型タンクについて、水位計を設置した。
