福島第一原子力発電所
4000トン鋼製角形タンク群からの漏えいについて

平成26年12月

東京電力株式会社

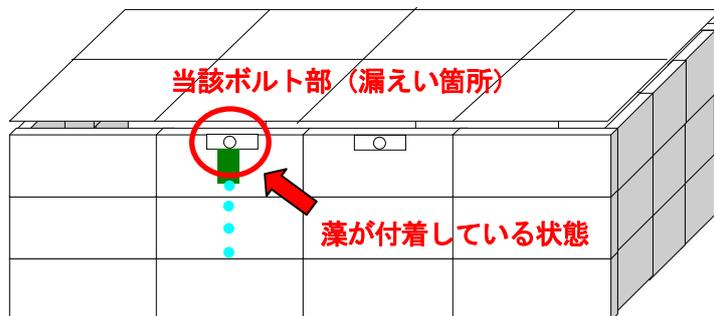
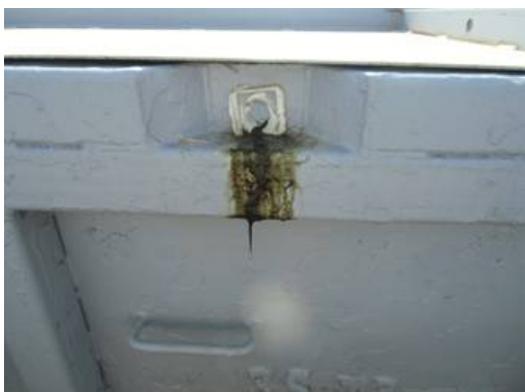
当該タンクからの漏えい状況

平成26年6月2日15時頃、4000トン鋼製角形タンク（以下、「ノッチタンク」という。）群^{※1}のうち、1000トンノッチタンク群^{※2}にある2つのタンク（No.1-3及びNo.1-5の35m³タンク）（以下、「当該タンク」という。）の側面上部にあるボルト部各1箇所（以下、「当該ボルト部」という。）から水が漏えいしていることを、原子力規制庁福島第一原子力規制事務所の原子力保安検査官が現場パトロール中に発見した。

当社社員が、原子力保安検査官から水が漏えいしているとの連絡を受けて現場を確認したところ、当該タンク内に貯留している水が当該ボルト部から各々1秒に1滴程度漏えいし、1000トンノッチタンク群（当該タンクを含む）の周囲に設置した堰（以下、「当該堰」という。）の中に滴下していることを確認した。

- (1) 当該タンク水位が上昇したため、当該ボルト部から当該堰内に貯留水が漏えいした。
- (2) 当該堰排水弁を「閉運用」対象としていなかったため、当該堰内に漏えいした貯留水が当該堰外へ漏えいした。
- (3) ノッチタンク群のパトロールを実施していなかったため、当該ボルト部からの漏えいに気付くことができなかった。

このため、当該ボルト部をビニール袋にて養生するとともに、当該タンクと連結しているノッチタンク間の連結弁を閉止した。

その後、同日19時40分頃、当該タンクと連結しているノッチタンク（当該タンクを含めた8基）の貯留水を3000トンノッチタンク群^{※2}に約30m³移送し、タンク水位を低下させたことにより漏えいは停止した。

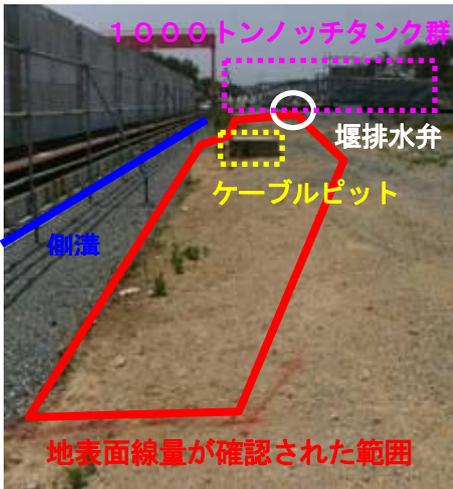
当該堰外への漏えい状況

当該堰には、堰内に溜まった雨水を排水するための排水弁（2箇所）が設けられており、排水弁は「閉」としていなかった。

- (1) 平成25年10月頃、H4北エリアを含む汚染水タンクエリア堰内に溜まった排水基準を超えた雨水を1000トンノッチタンク群へ移送したが、移送後の処理ができず、貯留水がタンク天板から20cm～30cm程度下にある状態で長期間貯留していた。
- (2) 貯留水をタンク天板から20cm～30cm程度下で貯留していたことにより、タンク側板上端部（長手方向）の中央部に膨らみが生じ、タンク天板に切り欠き部があるタンクにおいて、タンク天板とタンク側板上端部にある吊り耳との間で隙間（開口部）ができた。
- (3) タンク天板に開口部ができたことにより、そこから雨水が徐々に浸入し始め、貯留水の処理を行っていなかったことにより、1000トンノッチタンク群のタンク水位が上昇していった。
- (4) ノッチタンク群に対して定期的な水位確認を実施していなかったため、1000トンノッチタンク群のタンク水位上昇に気付くことができなかった。
- (5) 長期に渡る雨水の浸入によって、1000トンノッチタンク群のタンク水位が当該ボルト部より高い位置まで上昇したことにより、止水性が低い状態だった当該ボルト部から当該堰内へ貯留水が漏えいした。
- (6) ノッチタンク群に対して定期的なパトロールを実施していなかったため、当該ボルト部から当該堰内への漏えいに気付くことができなかった。
- (7) 当該堰内へ漏えいした貯留水が、堰内に溜まった雨水に混入し、堰排水弁を「閉」としていなかったことにより、当該堰外へ漏えいした。

- (2) 当該堰排水弁を「閉運用」対象としていなかったことの対策
ノッチタンク群にある全ての堰排水弁について「閉運用」とした。
(平成26年6月2日実施済み)
また、上記の運用ルールについて社内マニュアルに明記した。
(平成26年10月1日反映済み)
- (3) ノッチタンク群のパトロールを実施していなかったことに対する対策
ノッチタンク群について毎日1回パトロールを実施し、タンクからの漏えいの有無、
堰排水弁の状態を確認することとした。(平成26年6月5日より実施)
また、上記も含めたノッチタンク群に対する定期的な巡視点検の運用ルールを定め、
社内マニュアルに明記した。(平成26年6月4日反映済み)

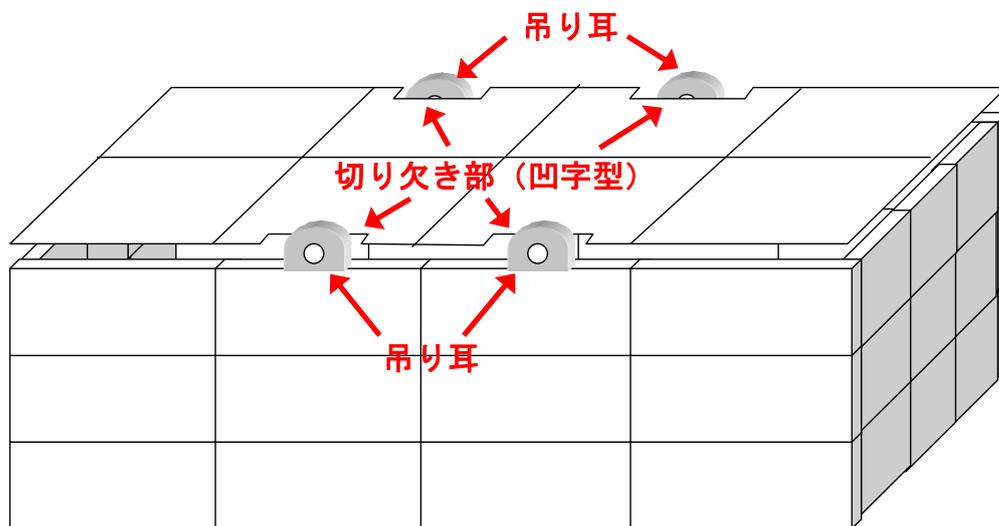
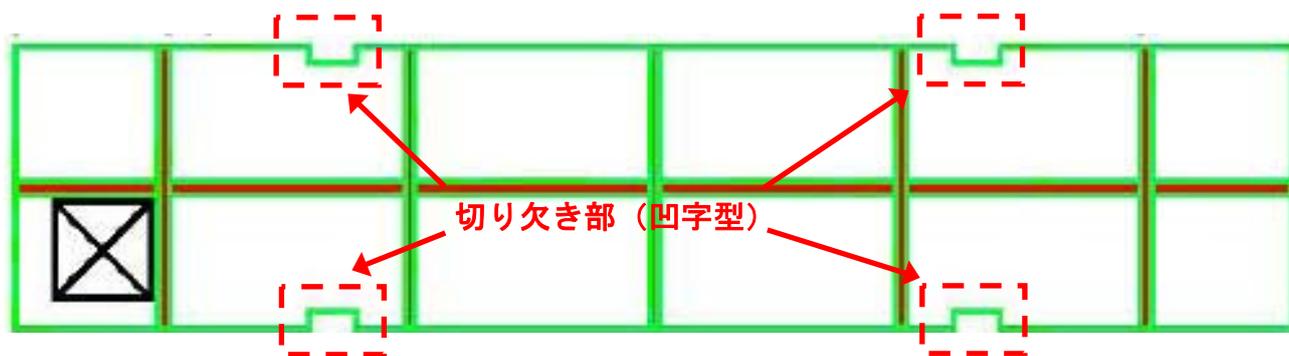
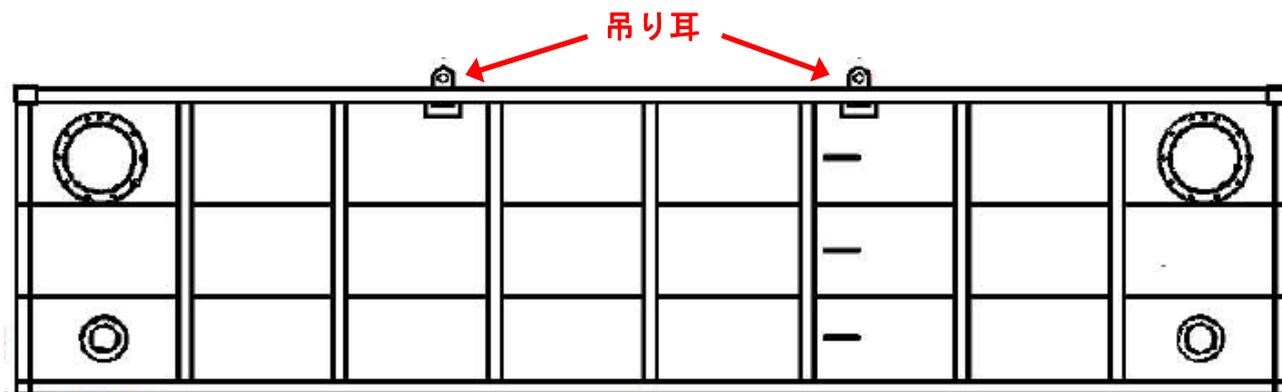
(2) タンク側板上端部に吊り耳が施されたノッチタンク

タンク側板上端部に吊り耳が施された75基のノッチタンクのうち、上記を含めた45基のノッチタンクで、タンク天板の切り欠き部に同様の開口部があった。

ア堰内雨水を移送した段階においては、タンク天板に開口部は確認されていないこと、漏えい発生後の状況調査でタンク天板に開口部が確認されていることから、平成25年10月頃に汚染水タンクエリア堰内雨水を1000トンノッチタンク群へ移送した以降にタンク本体が膨らんだことによって、タンク天板に開口部ができたものと推定した。

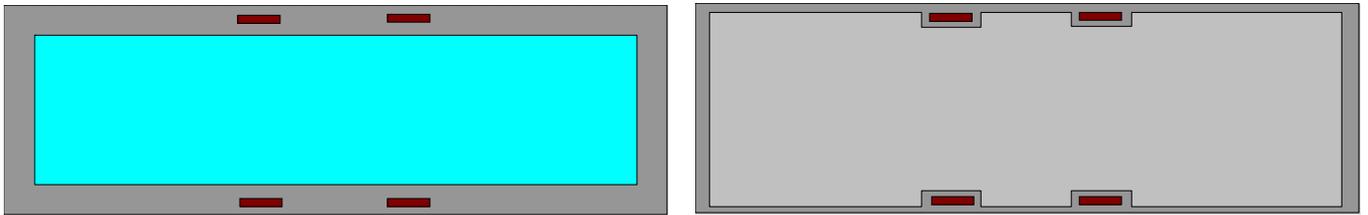
タンク設置段階

タンク設置段階ではタンク天板の切り欠き部とタンク側板上端部にある吊り耳との間に隙間はなし

ノッチタンク内に堰内雨水を貯留したことによってタンク中央部が外側に膨らみ、タンク天板の切り欠き部とタンク側板上端部にある吊り耳との間に隙間（開口部）が発生
