電気事業法第106条第3項の規定に基づく報告徴収
に対する報告について

平成27年1月29日

東京電力株式会社

本書は、平成27年1月15日に受領した「電気事業法第106条第3項の規定に基づく報告徴収について」（平成27年1月15日付20150113産保東第5号）に基づき、中津川第一発電所導水路からの溢水事故の状況、他に与えた被害状況及び対応状況、事故原因分析、再発防止対策について報告するものです。

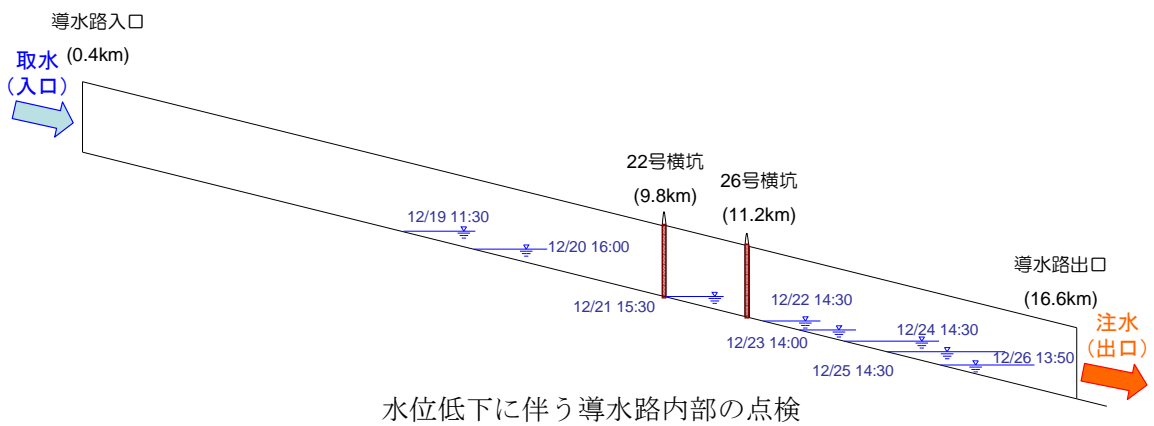
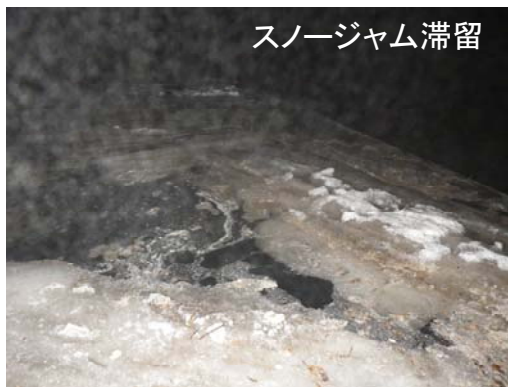
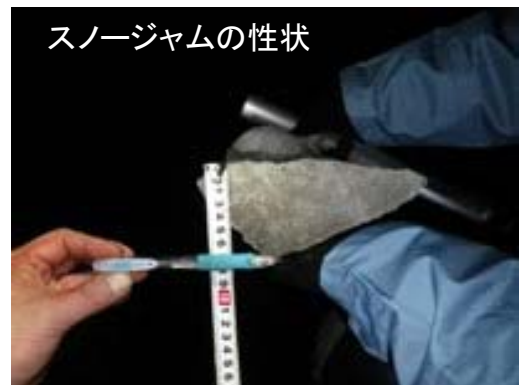
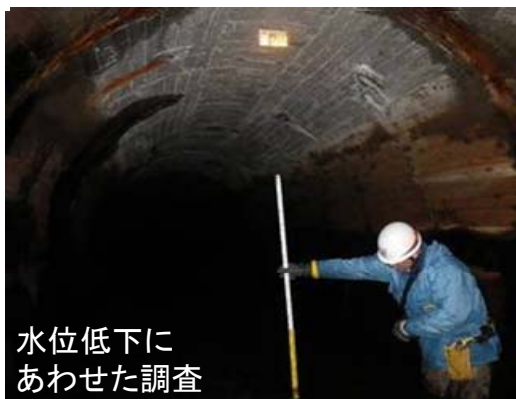
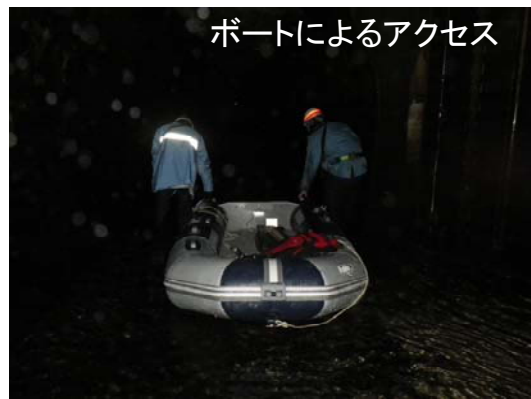
導水路内部調査・点検

平成26年12月27日に導水路全線の調査・点検を完了し、導水路に落盤はないことを確認した。また、取水口からほぼ0.1km毎に導水路天端に設置している距離標（樹脂製の表示版を金属で固定したもの）のうち、10.5km、13.5km、13.9km、16.1kmの4箇所破損・変形していた。

なお、平成26年12月23日および平成27年1月15日に実施した導水路の内部点検では、新たに発見したクラックは3箇所ですべて軽微であり、直ちに落盤に繋がるような変状ではなかった。

導水路天端に設置した距離標の破損・変形

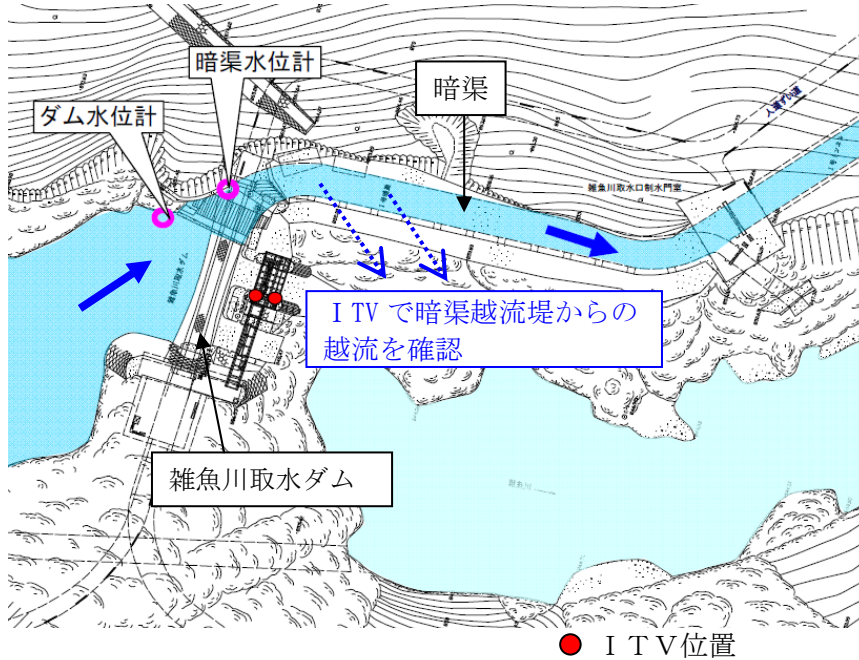
事故当日の監視員（当直）へのヒアリングによると、12月18日の3:00以降、ITV画面では取水ダム周辺が一面積雪しており、河川の水の一部は取水設備付近（暗渠の越流堤）を越流して河川下流へと流下していた。

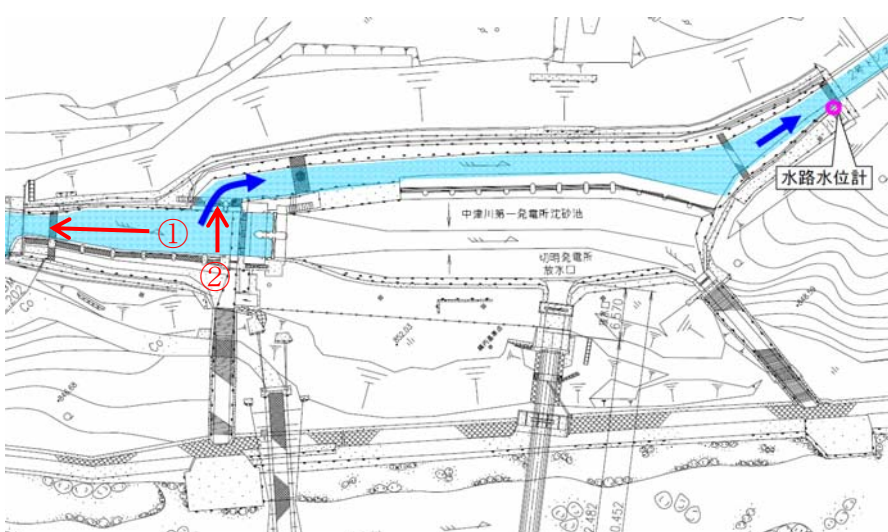
導水路入口の状況

12月18日 14:30～17:30に、点検員（日勤）が導水路入口の調査・点検を実施し、沈砂池上流の開渠において、スノージャムが流れている状況を確認した。なお、事故発生日、上流の切明発電所での制圧機配管の補修作業のため、沈砂池の使用を停止しており、取水した水は沈砂池のスクリーンを通過せずに導水路へと流れていた。

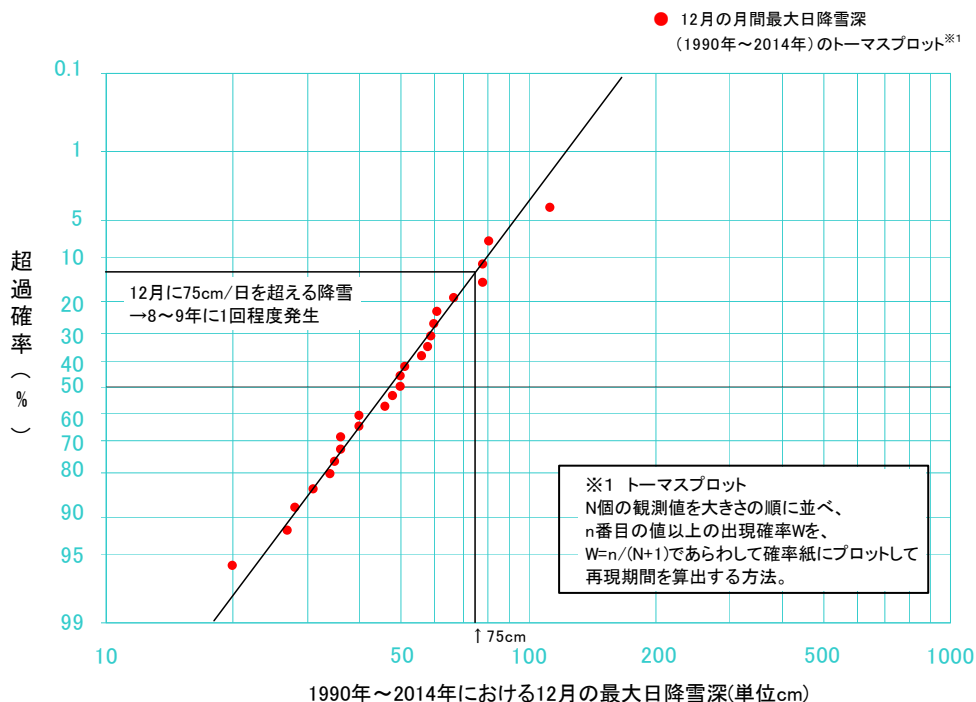
津南町での観測では、平成26年12月17日の日降雪量は75cmを記録しており、12月としては8~9年に1度の積雪であった。高野山調整池の日降雪量は90cmであった。

- ・平成26年12月16日の積雪は2mを越えていた。この日の気温上昇によって積雪面が融解し、この融雪水が積雪の表面に滞留してすべり面を形成した。
- ・平成26年12月17日の大量の積雪によって、すべり面に雪の荷重がかかり、雪崩が発生しやすい条件にあった。
- ・平成26年12月18日には、気温がマイナスとなっており、水温も低い状況にあったと考えられ、河川内に供給された雪の塊は融解しづらい状況にあった。

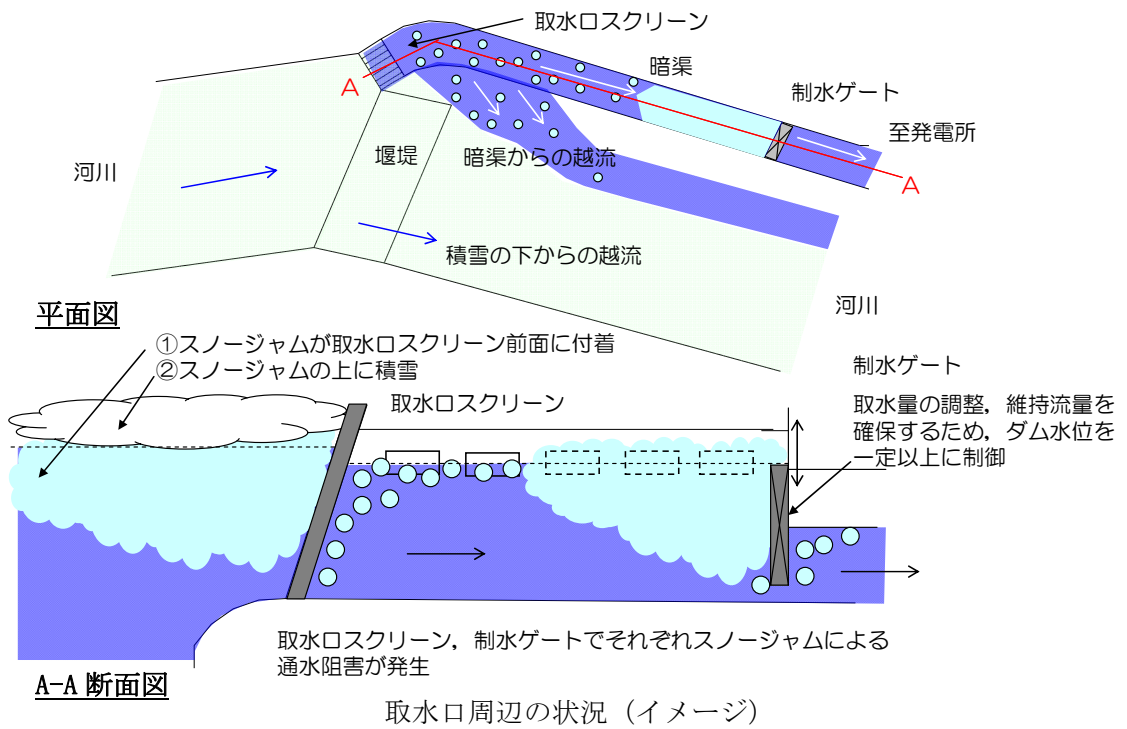
翌12月18日のITVでの監視では取水口の周辺は一面が雪で覆われていたこと、取水口のスクリーンの前後で水位差が拡大しており、越流堤を上回る水位が確認され、実際に暗渠の越流堤からは河川へ越流する流れを確認していたことから、取水口周辺では、スノージャムによって、以下のような状況となっていたものと推定される。

取水口の格子間隔 25cm のスクリーンの前後の水位差は、平成 26 年 12 月 17 日の流量が安定していた期間は 20cm 程度だったものが、翌 12 月 18 日には 40~80cm 程度へと上昇しており、取水口スクリーンには、スノージャムの流入を抑制する一定の効果があつたものと解釈される。

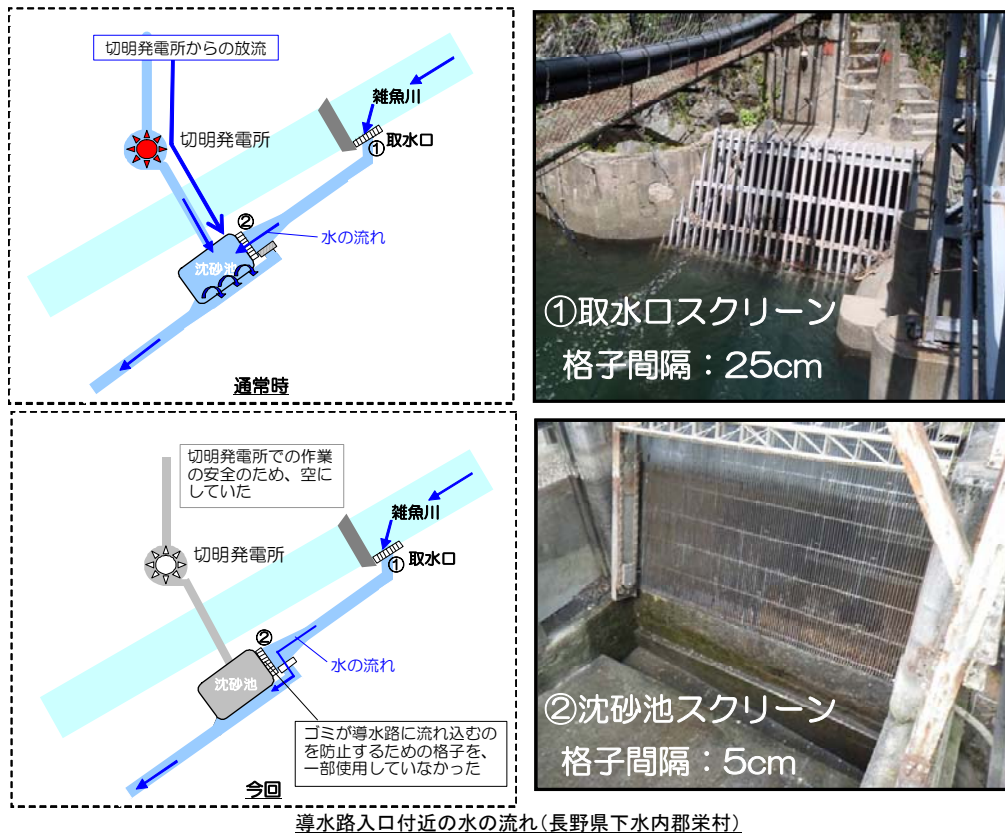
今回、上流の切明発電所での作業の安全のため、沈砂池に設置したスクリーンは通過しない経路で取水していた。沈砂池のスクリーンは格子間隔が 5cm と取水口のスクリーンよりも細かく、これまでの大きな降雪においてもスノージャムで導水路の通水が阻害してトラブルが発生したことはなかったことから、スノージャムの流入抑制に一定の効果があるものと推測している。

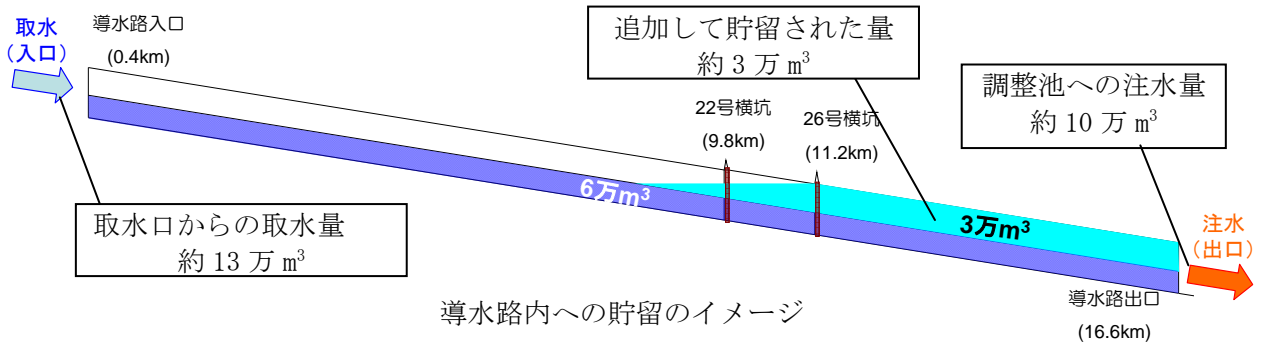
導水路入口の水位が低下をはじめてから溢水が始まる迄^{※2}に、導水路内に約 3 万 m³ が貯留され、この間に調整池に約 10 万 m³ 注水されており、この合計の約 13 万 m³ が取水口からの取水量であり、取水量の中にスノージャムが約 1 / 4 含まれていたことになる。

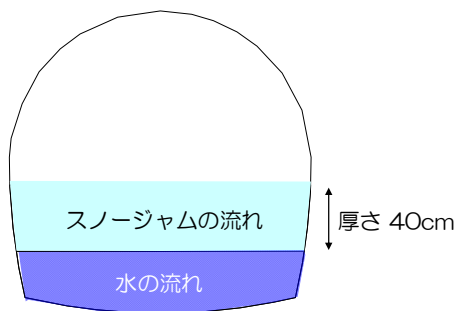
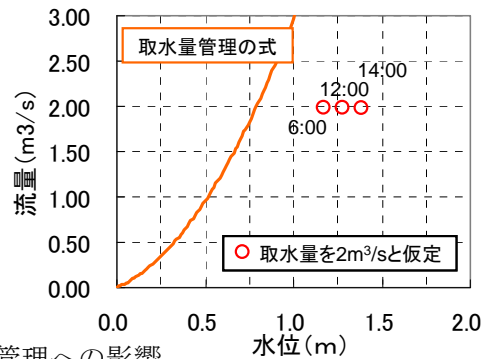
スノージャムの取水量管理への影響

導水路内を流れていた水深のうち、表層の約 35%はスノージャムであったことになり、このような流れでは、スノージャムと壁面でのせん断抵抗が強く働き、取水量の管理で使用している導水路水位と取水量の関係は変化していたものと推定される。

今回の事象で考えれば、スノージャムによる流量の変化がはじまってから溢水に至るまでの 17~18 時間^{※2}の中で、導水路出口を監視して水面が天端に至った場合に速やかに取水量を調整することによって、溢水防止に有効に対応できるものと考えられる。
