発電用原子炉施設故障等報告書

平成27年 4月13日

件名	福島第一原子力発電所 汚染水貯留設備 RO濃縮水貯槽（H6エリアC1タンク）からの漏えいについて
事象発生の日時	平成26年2月20日 0時43分 (福島第一規則第18条第12号に該当すると判断した日時)
事象発生の場所	福島第一原子力発電所
事象発生の発電用原子炉施設名	汚染水処理設備等 貯留設備（タンク等） 中低濃度タンク RO濃縮水貯槽
事象の状況	<p>1. 事象発生時の状況</p> <p>平成26年2月19日23時25分頃、タンクエリアパトロール中の協力企業の作業員が、H6タンクエリアに設置されている淡水化装置の逆浸透膜装置（以下、「RO装置」という。）の廃水（以下、「RO濃縮水」という。）を貯留するタンクのうち、C1タンクの上部より水が垂れていることを確認し、直ちに当社社員に連絡した。</p> <p>このため、2月20日0時00分頃、連絡を受けた水処理設備の運転管理を担当する当社社員（以下、「運転管理担当者」という。）は、C1タンク付近下部からタンク上部を見上げて状況を確認したところ、C1タンク天板部から水が漏えいしていることを確認した。</p> <p>また、同日0時10分頃、C1タンクに接続されたRO濃縮水貯槽の隔離弁の開閉状態を確認したところ、直列に並んでいる隔離弁3つのうち、第一隔離弁V-347（以下、「V-347」という。）は「閉」状態、その下流にある第二、及び第三隔離弁の2つについては「開」状態となっていることを確認した。</p> <p>漏えい発見当時、RO濃縮水をEエリアタンクへ移送していたが、運転管理担当者は、C1タンクのV-347の不具合により、C1タンクへRO濃縮水が流入している疑いがあると考え、同日0時30分頃、「開」状態の2つの隔離弁（第二、及び第三隔離弁）の閉操作を実施した。また、C1タンクの天板部に昇り、タンク点検口を開けてタンク内の水面を確認したところ、水位がタンクの天板部まで達していること、C1タンクから漏えいした水は、H6タンクエリア堰内に落ちる雨水を堰外に排出する目的で設置した雨樋を伝って、堰外にも漏えい（鉛筆1本程度の量）していることを確認した。その後、雨樋の先端をビニール袋で養生したことにより、堰外への漏えいは停止した。</p> <p>漏えいした水の表面線量測定を行った結果、$70\mu\text{m}$ 線量当量率（ベータ線）が50mSv/h、1cm 線量当量率（ガンマ線）が0.15mSv/hであった。</p> <p>本事象については、C1タンクに貯留されたRO濃縮水がH6タンクエリアの堰外へ漏えいした事象であったことから、同日0時43分に福島第一規則第18条第12号「発電用原子炉施設の故障その他の不測の事態が生じたことにより、核燃料物質等（気

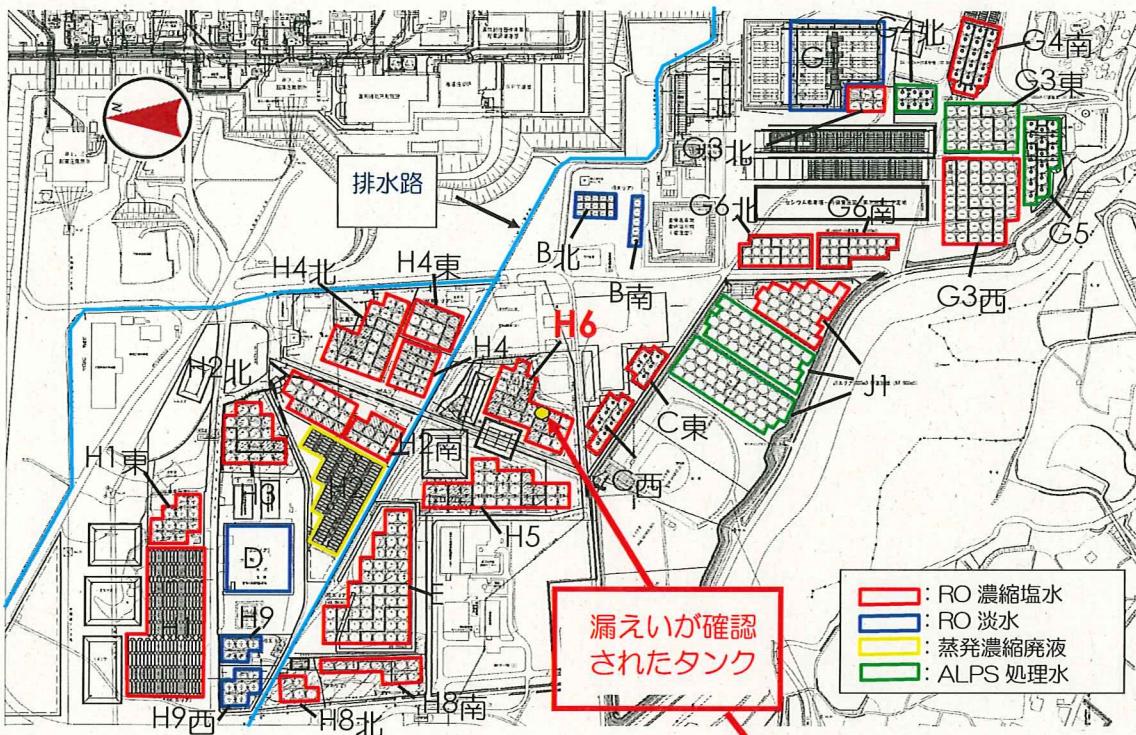
漏えい発生場所

- 堰の外へ流れた漏えい水 (100m³)
- ①H6タンクエリア堰近傍
 - ②電気ケーブルが収納されているU字溝
 - ③淡水化装置（ボイラ設備）エリア
 - ④側溝（排水路には接続なし）

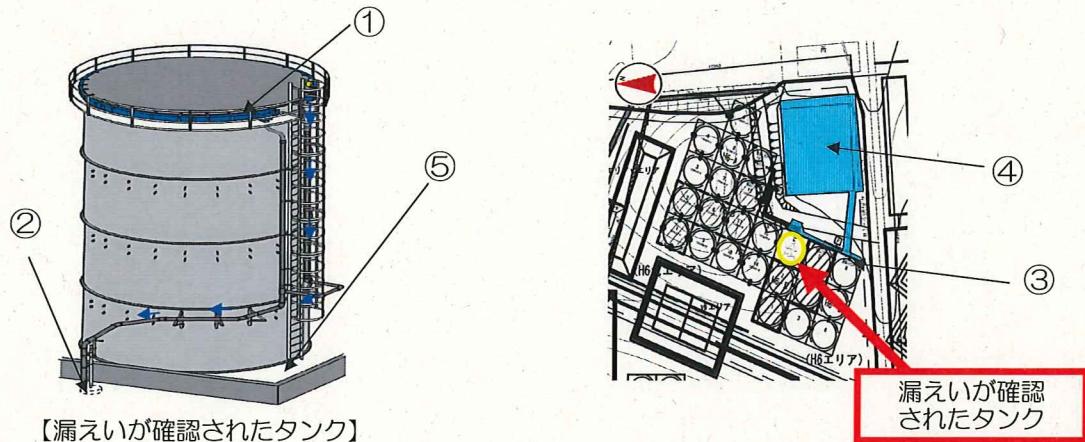
漏えい水の放射能分析結果

サンプリング場所	H6エリア 漏えいタンク 雨どい水	H6エリア 堰外漏えい水 (直近部)	H6エリア 堰外漏えい水 (中間部)	H6エリア東側 淡水化装置 (ボイラ設備) エリア	H6エリア 堰内水	【参考1】 RO濃縮水	【参考2】 RO濃縮水 (C1タンク群受入 開始時点) (注)
	①	②	③	④	⑤	—	—
サンプリング日時	H26.2.20 0:30	H26.2.20 6:00	H26.2.20 6:03	H26.2.20 10:50	H26.2.20 0:31	H26.1.14 11:20	H24.5.22 6:40
セシウム134	3.8E+03	4.2E+03	ND (※2)	ND (※4)	4.2E+01	ND (※6)	4.8E+03
セシウム137	9.3E+03	7.3E+03	3.2E+03	1.2E+03	1.3E+02	2.6E+03	5.0E+03
コバルト60	1.8E+03	2.9E+03	1.5E+03	7.0E+02	3.5E+01	3.4E+03	1.6E+03
マンガン54	1.3E+03	ND (※1)	ND (※3)	ND (※5)	2.2E+01	ND (※7)	1.1E+04
アンチモン125	4.1E+04	4.1E+04	3.4E+04	2.2E+04	6.2E+02	1.8E+04	7.0E+04
全ベータ	2.3E+08	2.4E+08	1.4E+08	6.5E+07	3.0E+06	5.5E+07	1.9E+08

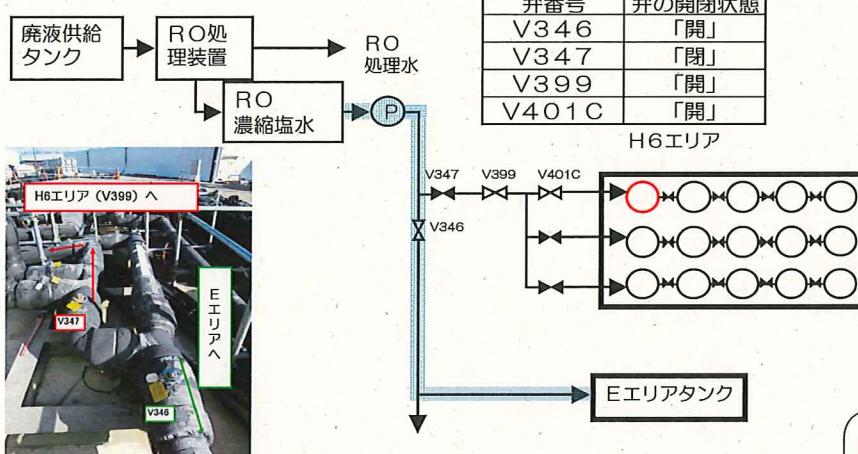
弁状態①

(※) 運転管理担当者が、弁開閉状態を確認した際に撮影したもの（2月20日）
写真撮影時刻は、V401C : 0:26, V399 : 0:27, V347 : 0:29, V346 : 0:30

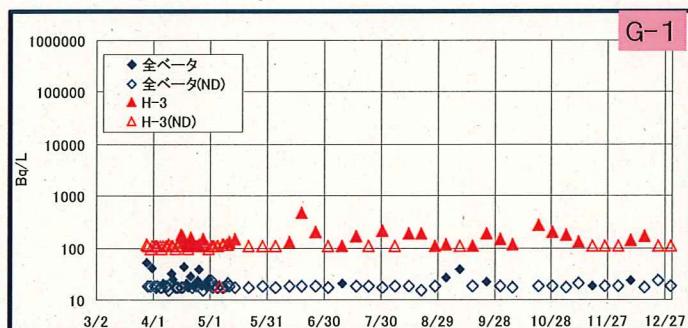
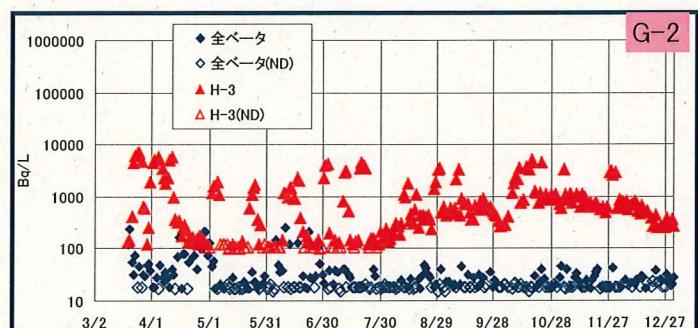
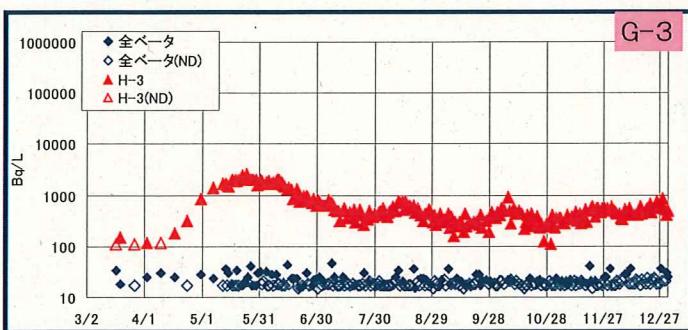
G-1～3観測孔分析結果（平成26年12月31日現在）

上記の通り、本事象による影響を調査するために設置した地下水観測孔においては、H4北エリアタンクからの漏えい事象の調査のため設置した、地下水観測孔におけるH-3濃度や全ベータ放射能濃度と比較すると、低濃度である。

これらの観測結果から、漏えいした水の一部が地中に染み込み、地下水まで到達したものと考えられるが、漏えい水・漏えい水により汚染された土壤の回収によりその量はわずかにとどまっており、地下水への影響は非常に小さいものと考えられる。ただし、現在も
