## 発電用原子炉施設故障等報告書

東京電力株式会社

**福島第一原子力発電所  
4000トン鋼製角形タンク群からの漏えいについて**

平成26年12月 提出  
平成27年 4月 補正  
東京電力株式会社

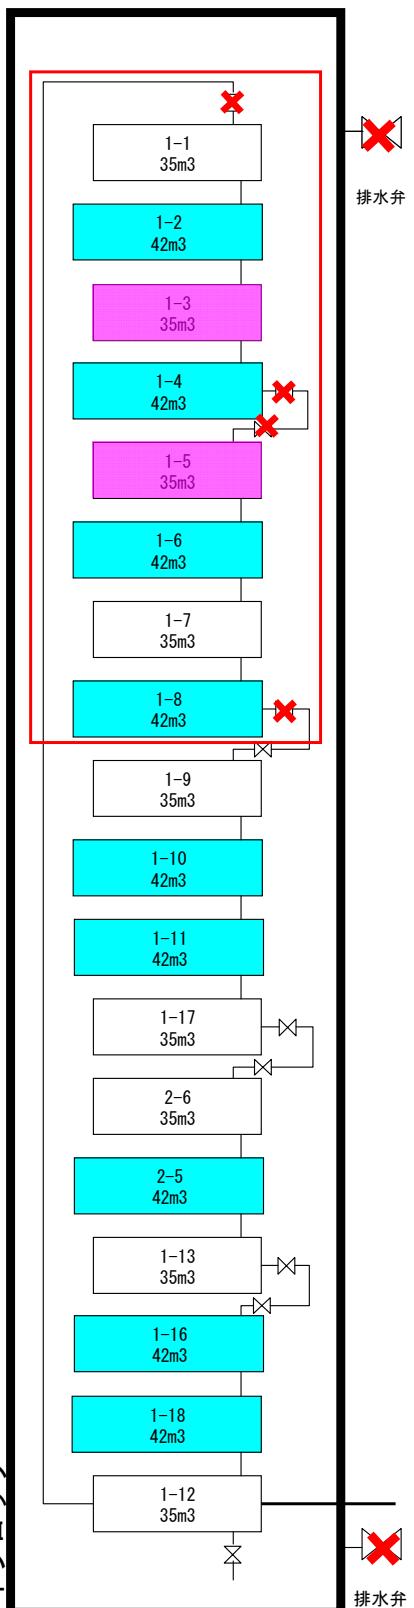
## 当該タンク連結状況図

19:40頃 当該タンクと連結しているノッチタンク（当該タンクを含めた8基）の貯留水を3000トンノッチタンク群に約30m<sup>3</sup>移送し、タンク水位を低下させたことにより漏えい停止

- 当該タンク
- タンク天板に開口部が確認されたタンク
- 連結弁を閉止した範囲（タンク8基）
- × 閉止した弁

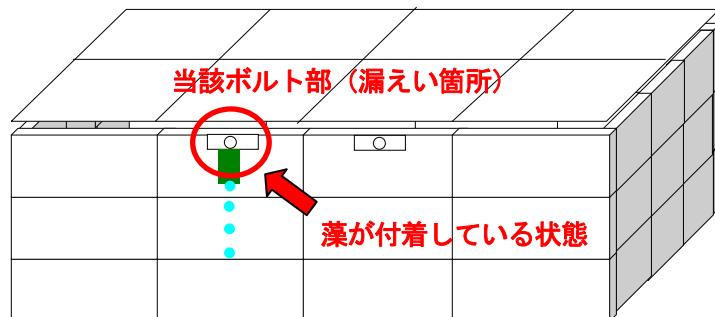
当該タンクからの漏えい状況

当該ボルト部の隙間から貯留水が漏えいしており、当該ボルト部の周りには藻が付着した状態であった。

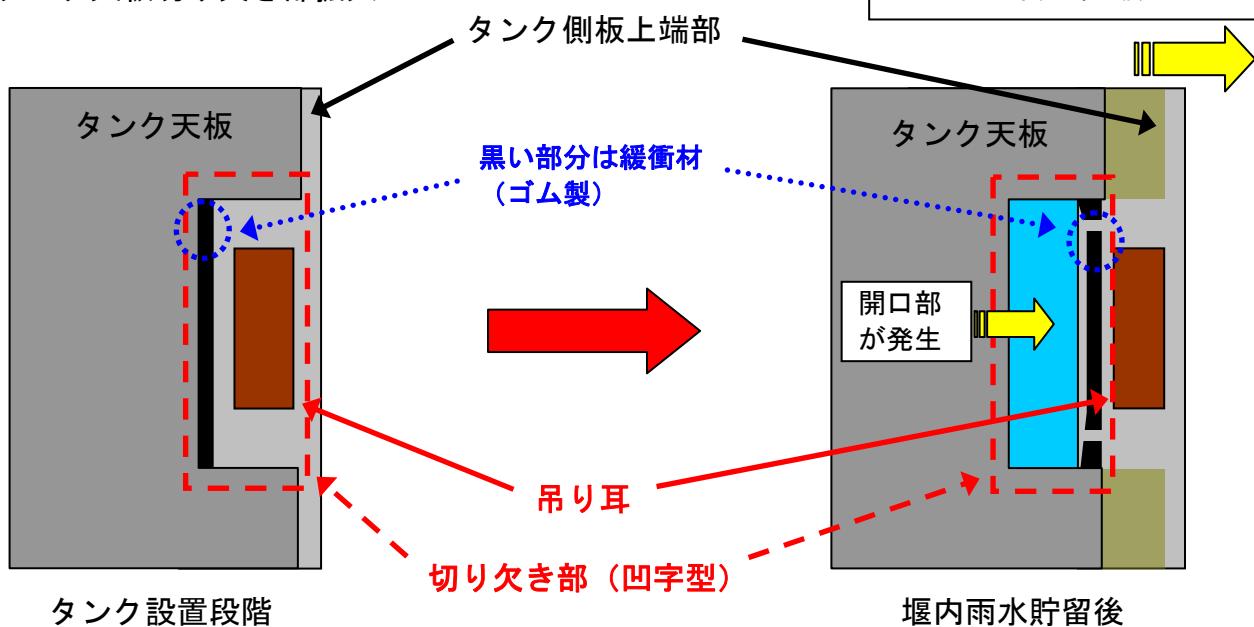
## タンク天板切り欠き部拡大

ア堰内雨水を移送した段階においては、タンク天板に開口部は確認されていないこと、漏えい発生後の状況調査でタンク天板に開口部が確認されていることから、平成25年10月頃に汚染水タンクエリア堰内雨水を1000トンノッチタンク群へ移送した以降にタンク本体が膨らんだことによって、タンク天板に開口部ができたものと推定した。

タンク設置段階ではタンク天板の切り欠き部とタンク側板上端部にある吊り耳との間に隙間はなし

ノッチタンク内に堰内雨水を貯留したことによってタンク中央部が外側に膨らみ、タンク天板の切り欠き部とタンク側板上端部にある吊り耳との間に隙間（開口部）が発生
