福島原子力事故発生後の詳細な進展メカニズムに関する

未確認・未解明事項の
調査・検討結果のご報告

～ 第3回進捗報告 ～

東京電力株式会社

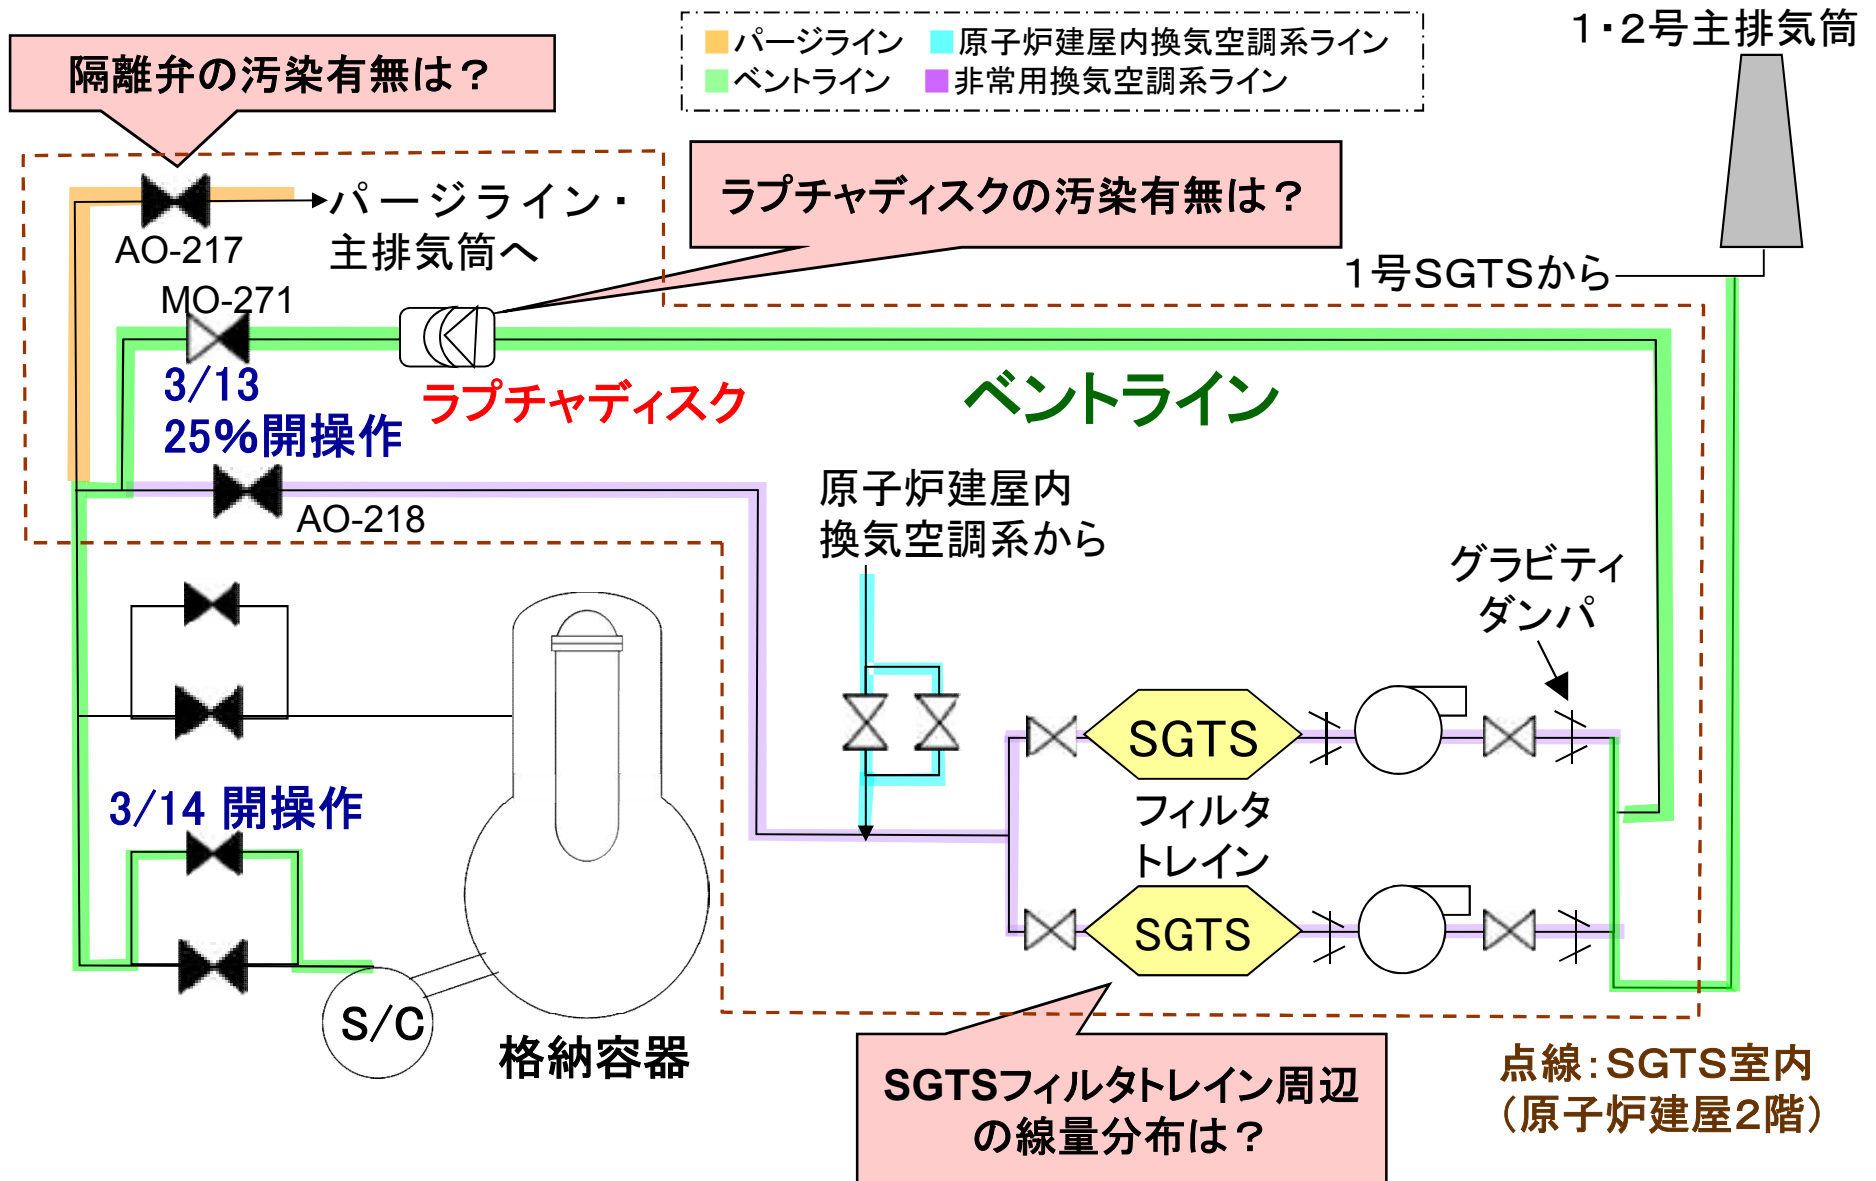
(2) 2号機SGTS系統図と調査着目箇所

ベント流の痕跡の有無を調べるため、
ラプチャディスクやSGTSフィルタ周辺の線量調査を実施

ラプチャディスク近辺では汚染は確認されなかったものの、
SGTSのフィルタ（下流側）に高汚染を確認

2号機格納容器ベントの成否、およびSGTSフィルタ汚染源解明の
ため、ラプチャディスクの状況の確認、放射性物質放出経路を
継続検討

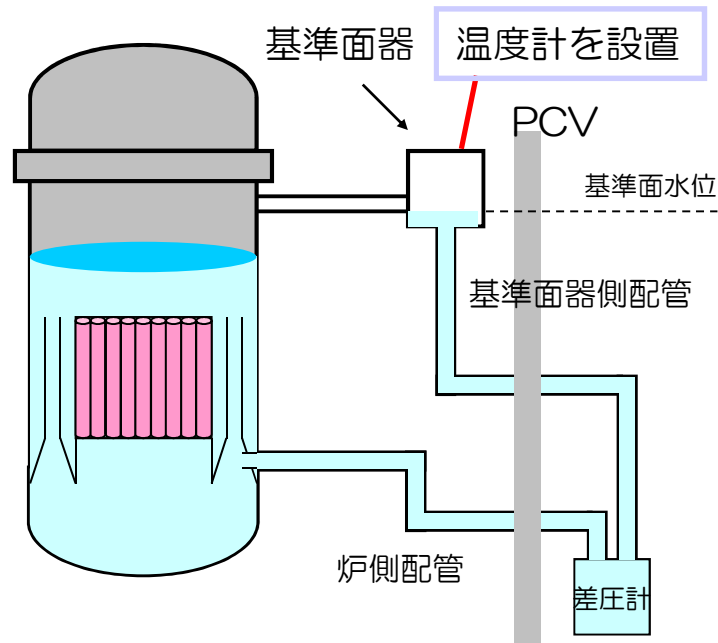
原子炉水位計測の強化

事故時にプラントパラメータが適切に計測できていることが重要。
 福島第一原子力発電所の事故では、基準面器配管の水位が減少したことで、水位が正しい値を示していなかったことをうけ、原子炉水位計測の信頼性を高めるため、以下の対策等を実施。

- シビアアクシデント時に原子炉水位計が正確な指示をしているか適切に判断するため、基準面器に温度計を設置。
- 事故以前から事故時運転操作手順書では水位指示が不明の際に、原子炉満水処置を行うこととしていたが、加えて原子炉水位不明時に原子炉水位を推定する手段を整備する。
