福島第一原子力発電所 1～3 号機の
炉心・格納容器の状態の推定
と未解明問題に関する検討
第 3 回進捗報告

平成 27 年 5 月 20 日

東京電力株式会社

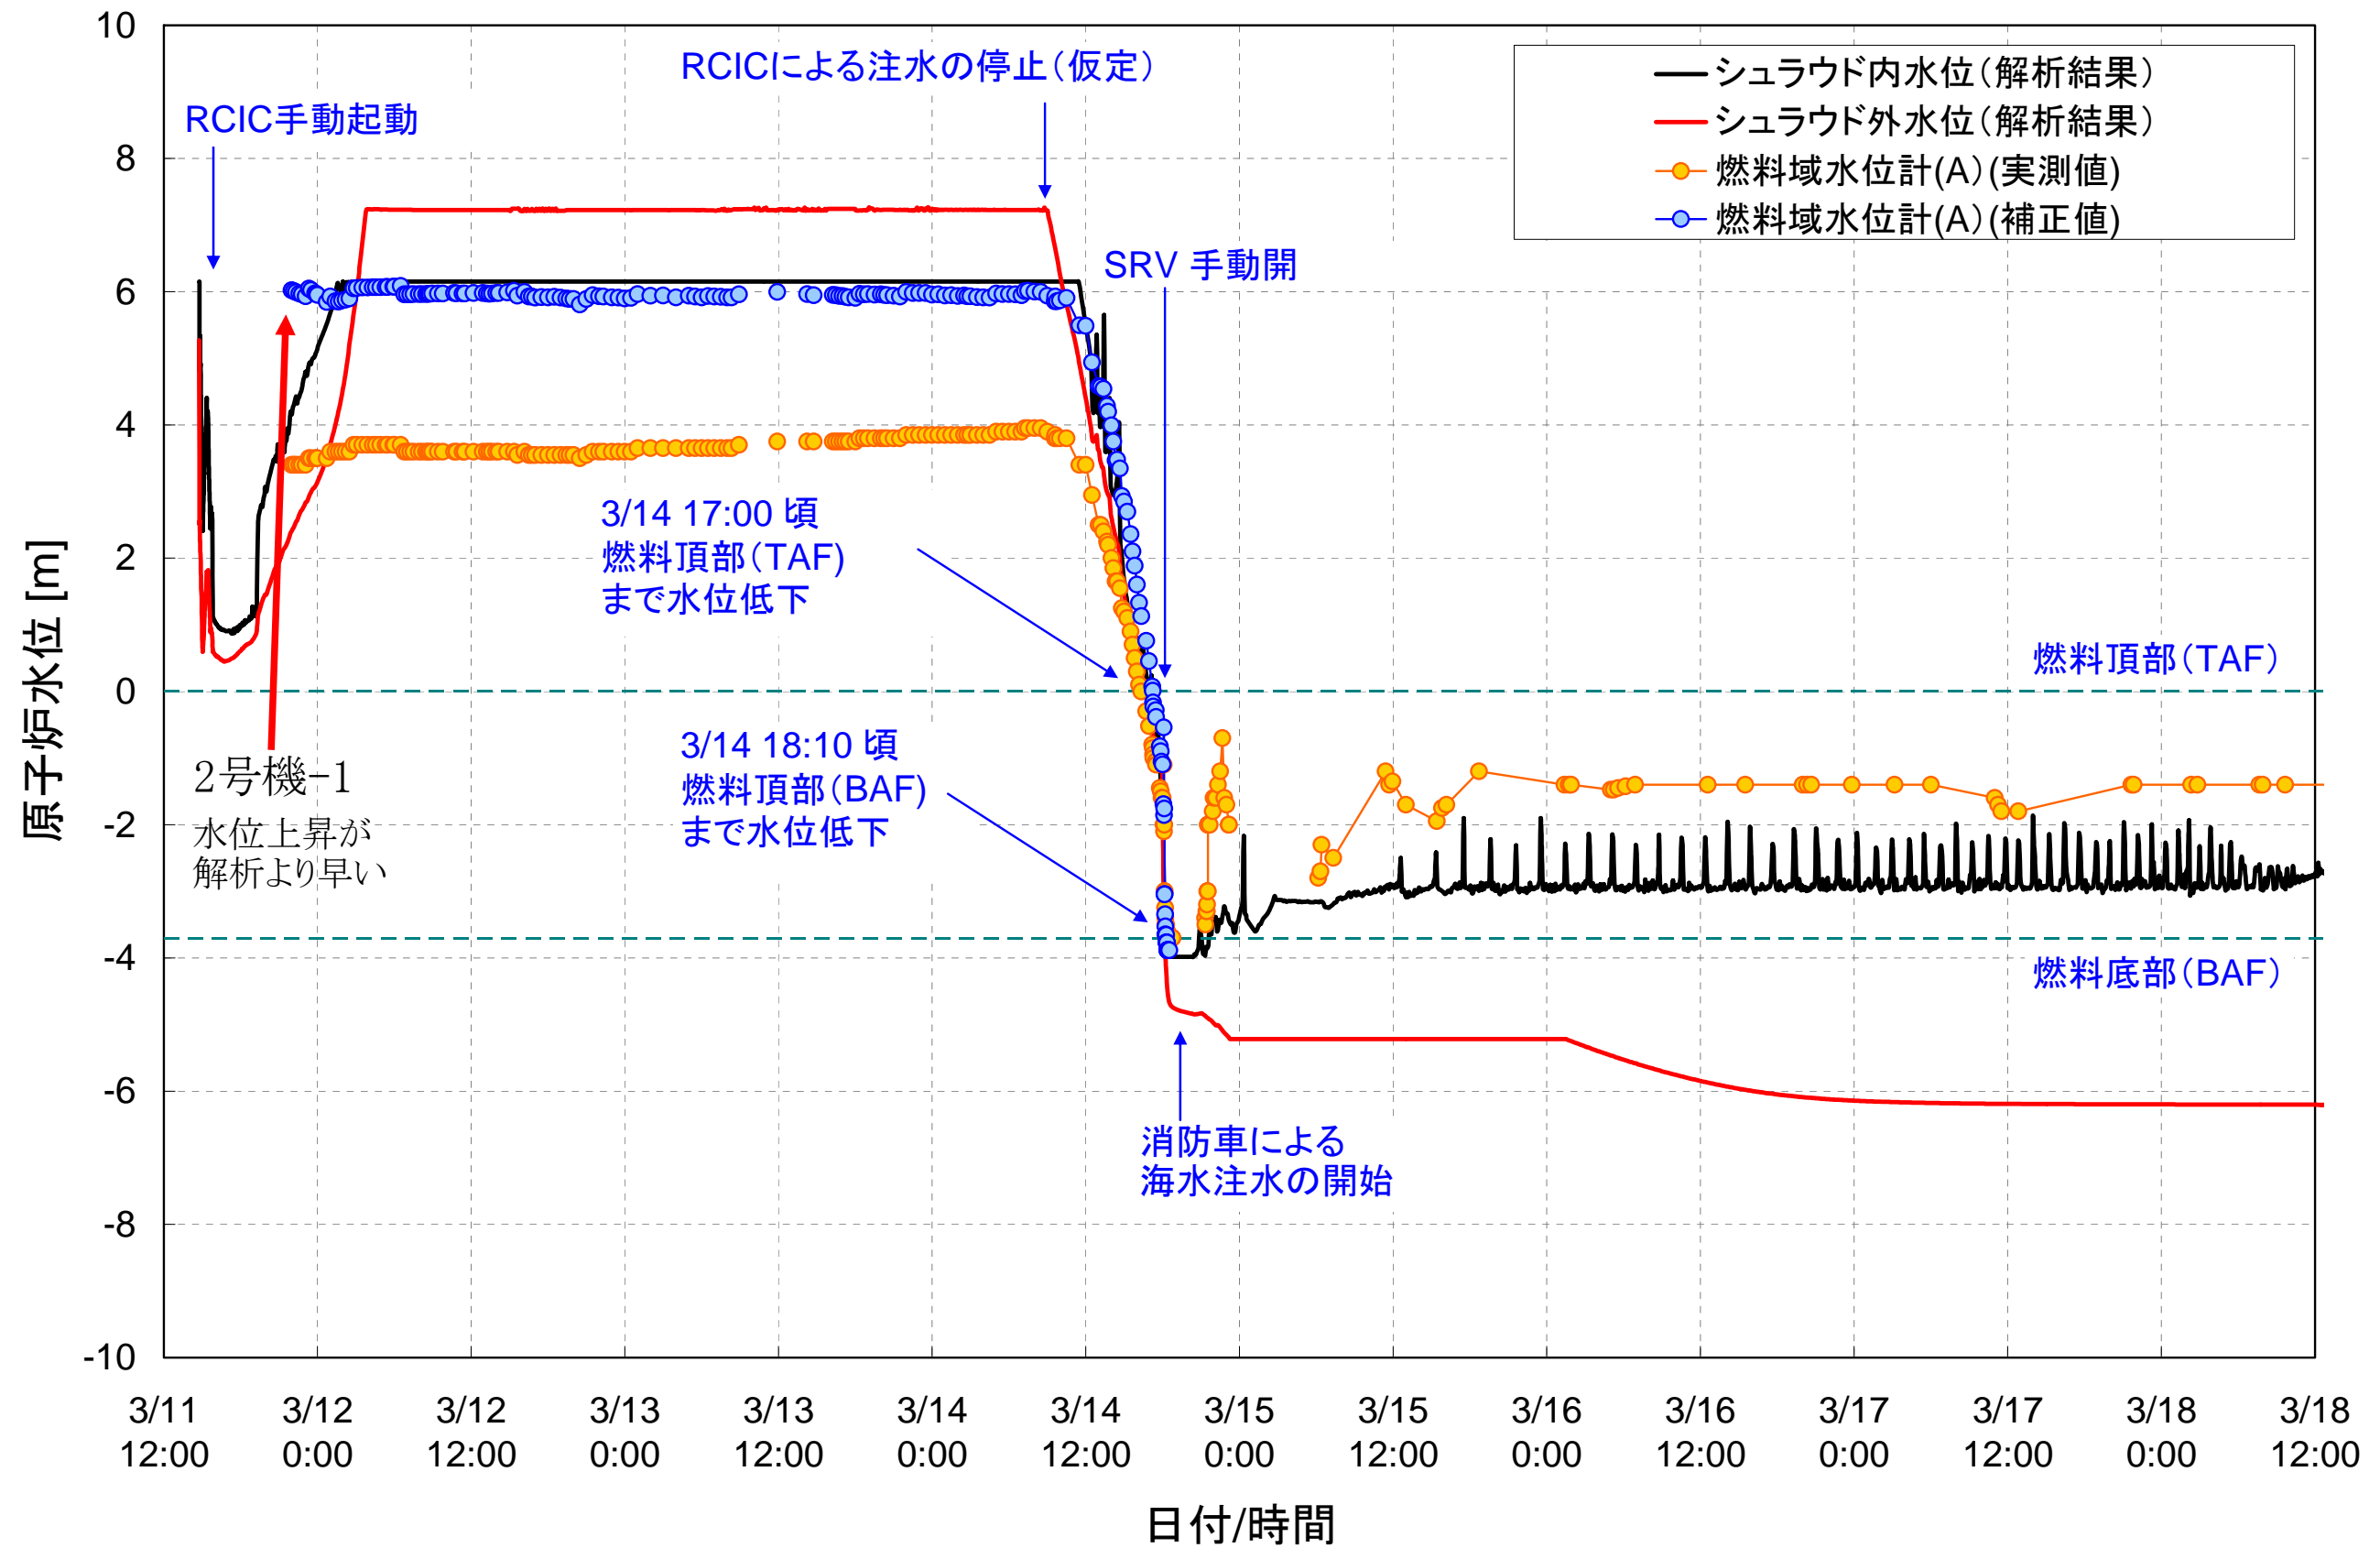
図 4.2.1 2号機の原子炉水位挙動から抽出された課題

RCIC が何時に停止したかは厳密には解明されていないものの、原子炉水位は RCIC が停止した後徐々に低下し、炉心が露出し始め、さらに SRV 開放に伴う減圧沸騰により原子炉水位は急減し、炉心は完全に露出することとなり、炉心損傷が開始する（添付資料 3 図 2-1 参照）。RCIC 停止後、原子炉圧力が増加した後は、SRV の逃がし弁モードによって、7.5MPa 程度の圧力を維持する（SRV(A)は仮設バッテリーに接続されていた）。その後、原子炉圧力は SRV 開放により急速に減圧し、大気圧近傍まで低下する。

SRV による強制減圧完了とほぼ同時期に、消防車による注水が開始されるものの、解析において設定した注水量は燃料を冠水させるのに十分ではなく、炉心の損傷が進展することとなる。この際の原子炉水位は必ずしも十分な測定点を得られているわけではないが、14 日 21 時以降には原子炉水位の測定値の上昇が確認できる。しかしながら、この原子炉水位の上昇は、1 号機同様事故進展に伴い水位計の計装配管内の水が蒸発することで、水位を過大評価するようになっていたことが原因と考えられ、時期は明確でないものの最終的には正しい値を指示しなくなったと考えられる。したがって、消防車による原子炉注水経路上の漏えいの可能性（共通-2）も含め、実際の注水量も少なかったものと考えられる。

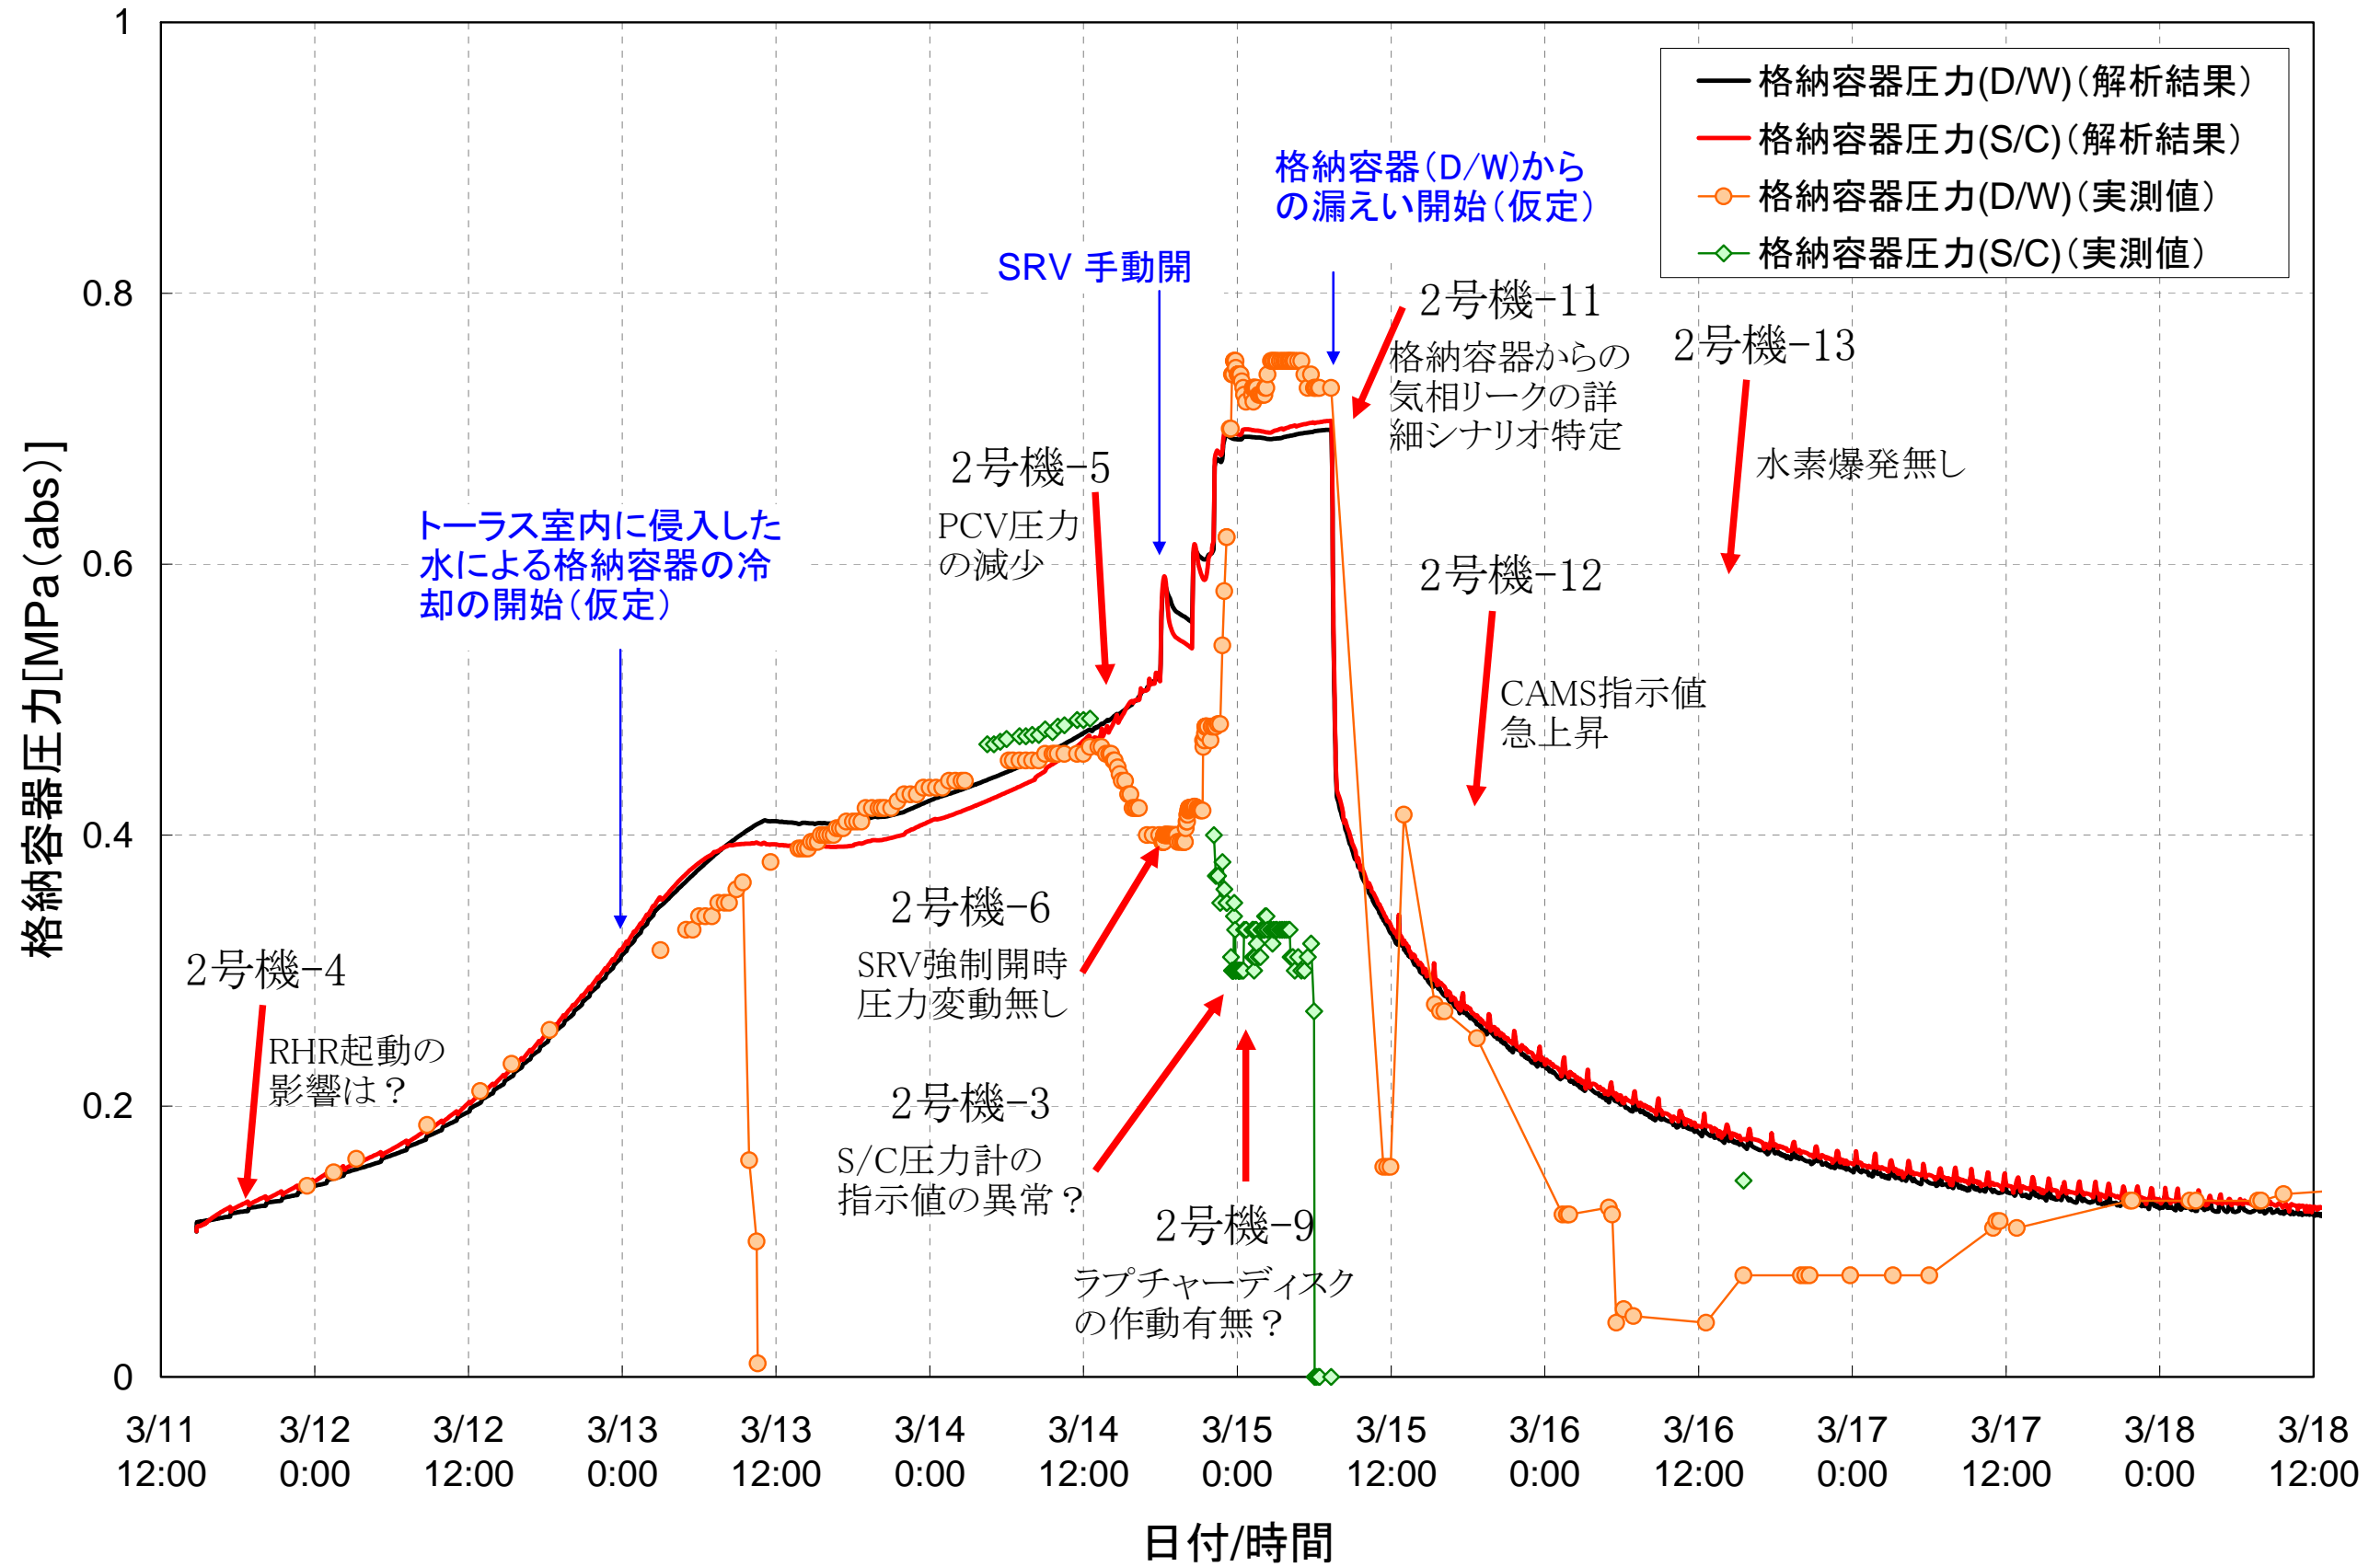
図 4.2.3 2号機の格納容器圧力挙動から抽出された課題

初より D/W 圧力よりも低い値を示しており、このような圧力の乖離は格納容器の構造上発生するとは考えにくいいため、現実の圧力を反映していたものではない可能性が高い。最終的に S/C 圧力計は 15 日 6 時にダウンスケールを示し、計装系が故障したものと考えられるが、これらの指示値の挙動や故障のタイミングから、何らかの情報が得られる可能性があることから、S/C 圧力計の挙動について検討が必要である。(2号機-3)

2号機では、S/C ベントを実施すべく準備を進めていたが、ラプチャディスク作動の有無に関する決定的な証拠は存在していない。しかしながら、S/C の圧力は正しい値を示していなかったにしても、D/W の圧力測定値でも、ラプチャディスクの設定圧(528kPa[abs])を超えたのは、3月14日23時頃(22:50の測定圧力: 540 kPa[abs])である。一方で、SRV の開記録のある21時20分頃に線量が急上昇したことをモニタリングカーが測定している。そのため、ラプチャディスクがどのような状態にあるかを検討し、この線量上昇の原因を検討しておく必要がある(2号機-9: 検討中(添付資料4))。また、この時の原子炉圧力の散発的な上昇は、1.5MPa程度であり、この時点では炉心損傷が進んでいると考えられることから、その減圧時の蒸気放出には非凝縮性ガスである水素が大量に含まれているものと考えられる。この際に、非凝縮性ガスが凝縮しない事による圧力上昇の影響により、S/C の健全性に影響がないか検討する必要がある(2号機-10: 検討中(添付資料2-8))

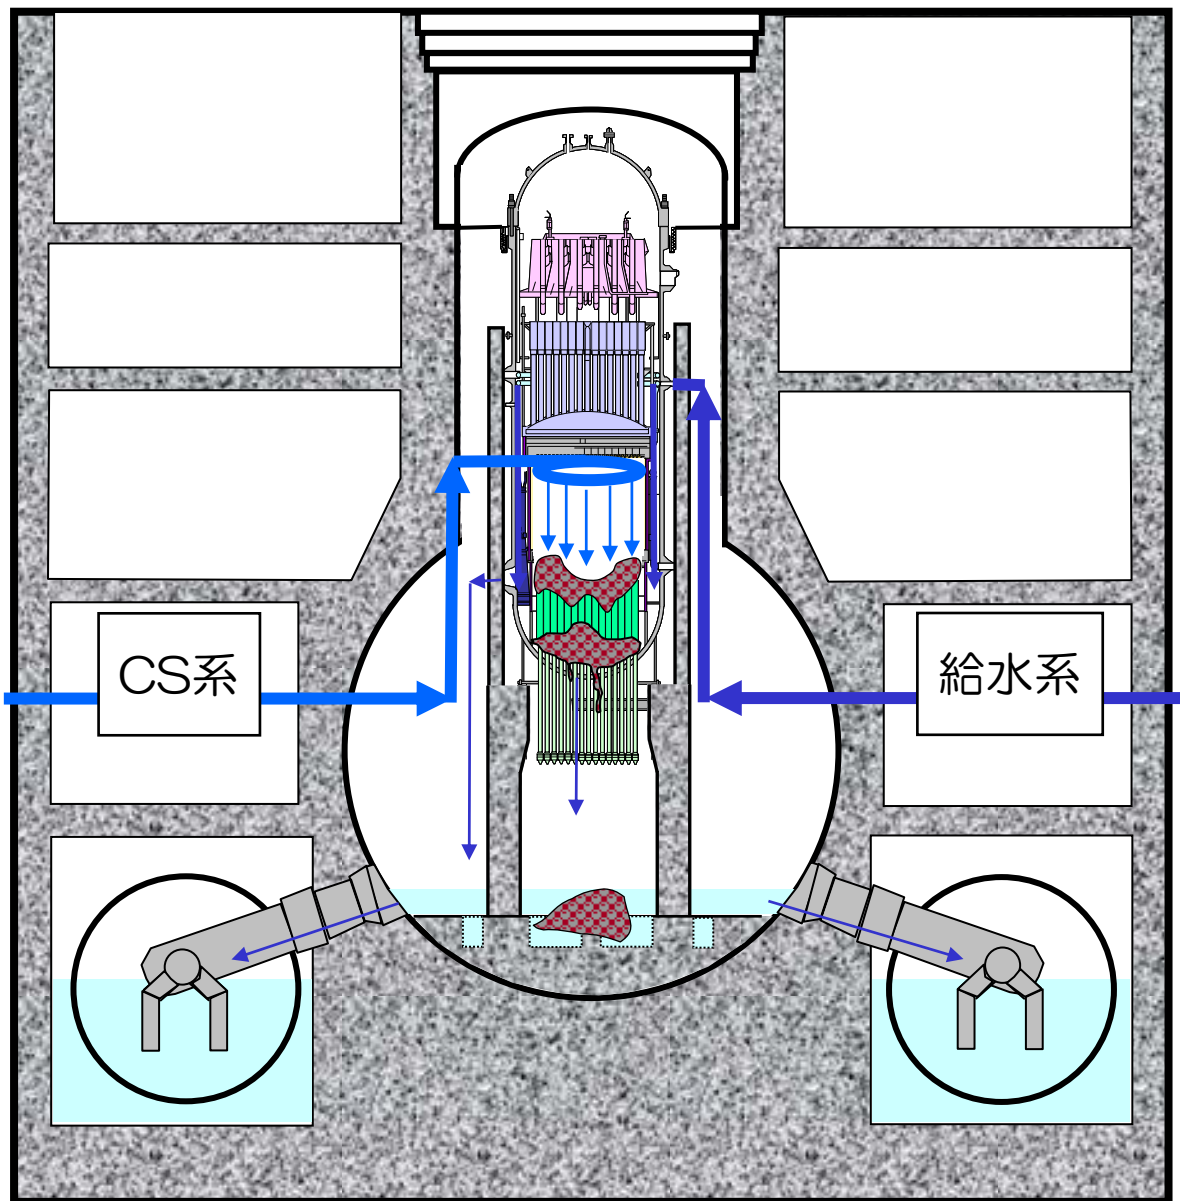
図 6.2.1 2号機の炉心・格納容器の状況推定図

2号機は、図 6.2.1 に示すとおり、CS 系及び給水系からの注水を実施しており、原子炉圧力容器に注水された水は、CS 系からは炉心部に直接、給水系からはシュラウドの外側を通り、下部プレナムへと到達する。水位計への水張り結果から、原子炉圧力容器内の水位は、TAF-5m 以下であると推定しており、炉心部に水位は形成されていないと考えられる。MAAP 解析では、2号機は原子炉圧力容器の破損無しとの評価となっているが、これは観測事実と反してお

これらの事実及び前述の評価結果から推定される 2 号機の炉心状態は、図 6.2.1 に示すとおり、事故後、溶融した燃料のうち、一部は原子炉压力容器下部プレナムまたは原子炉格納容器ペDESTALへ落下し、燃料の一部は元々の炉心部に残存していると考えられる。

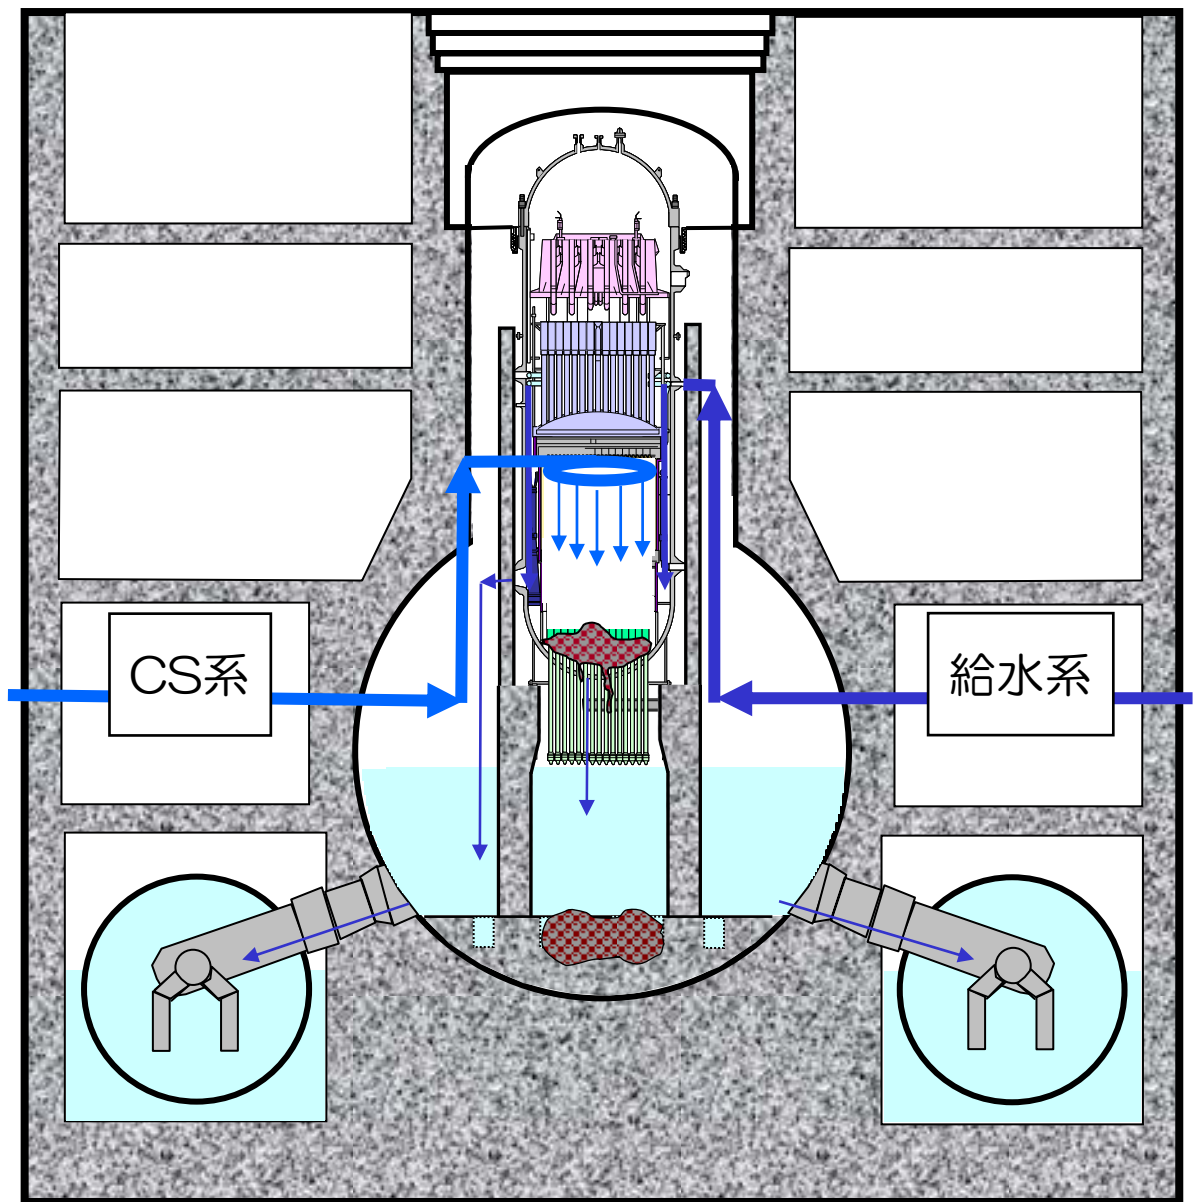
図 6.3.1 3号機の炉心・格納容器の状況推定図

3 号機は、図 6.3.1 に示すとおり、CS 系及び給水系からの注水を実施しており、原子炉压力容器に注水された水は、CS 系からは炉心部に直接、給水系からはシュラウドの外側を通り、下部プレナムへと到達する。平成 23 年 11 月 11 日時点での原子炉压力容器の温度は 70℃程度まで減少しているが、これは、平成 23 年 9 月 1 日より実施した CS 系からの注水により実現されたものであり、CS 系からの注水経路、すなわち炉心部に残存していた燃料デブリを冷却できたことによると考えられる。MAAP 4 解析では、3 号機は原子炉压力容器の破損無し、MAAP 5 解析では、3 号機は原子炉压力容器の破損との評価となっているが、このように解析結果が大きく異なるのは、解析の不確かさ（事故進展シナリオ等の入力データ、評価モデルの特徴）によるものと考えられるが、観測事実からは、3 号機についても原子炉压力容器は破損しているものと考えている。

これらの事実及び前述の評価結果から推定される 3 号機の炉心状態は、図 6.3.1 に示すとおり、事故後、溶融した燃料のうち、一部は原子炉压力容器下部プレナムまたは原子炉格納容器ペDESTALへ落下している。燃料の一部は元々の炉心部に残存していると考えられる。ただし、運転員による HPCI 手動停止以前に十分な原子炉注水が出来ない状態になっていたことが判明したため、事故進展が MAAP 解析による推定よりも早まっていると推測されるため、従来の予測よりもより多くの燃料が格納容器内に落下しているとした。これについては、MCCI の進展挙動も含めて、今後の詳細な評価が必要である。

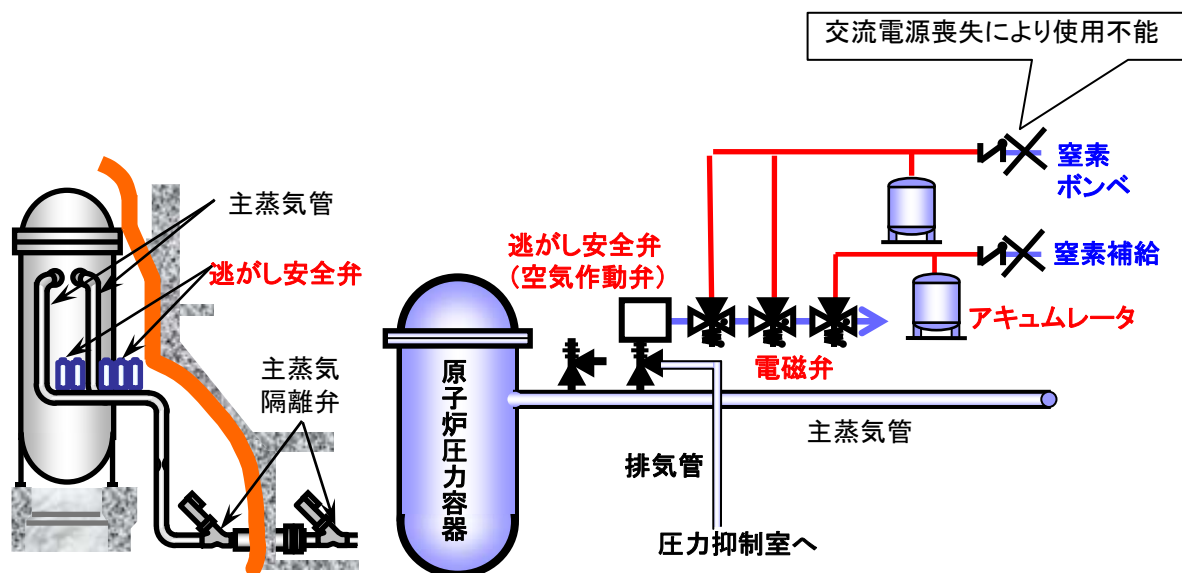
図 主蒸気逃がし安全弁の概略図

SRVの手動開操作のための駆動用空気として、窒素ポンベや不活性ガス系からの窒素供給が不能な場合でも、弁の開放が可能なようアキュムレータが設置されている。ここで、窒素ポンベや不活性ガス系の窒素は、交流電源の喪失により隔離される設計となっているため、SRVはアキュムレータの残圧で動作する状態であったと考えられる。

SRVが動作しなかった原因として、背圧となる格納容器圧力が高い状況での駆動用窒素圧の不足や、電圧の不足による電磁弁の不作動等が考えられるが、炉心損傷後のSRVの開閉動作や原子炉圧力の応答挙動をはじめ、SRVが動作しなかった原因について明らかにする必要がある。

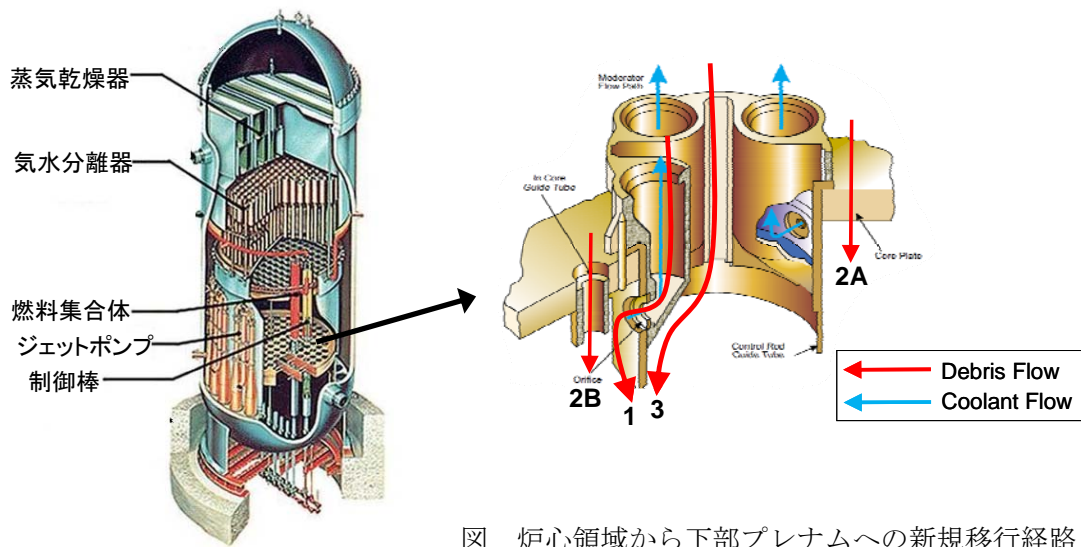
図 炉心領域から下部プレナムへの新規移行経路

なお、1号機の MAAP 解析において、原子炉圧力は、3月11日22時頃に急峻なピークを示している。これは、解析において、溶融した炉心が、一旦、炉心支持板にとどまり、炉心支持板の破損とともに、下部プレナムに一度に落下するというモデルが採用されていることにより、大量の蒸気が発生する評価結果となることから発生するものである。

事故進展挙動ならびに炉心・格納容器の状態把握に資するため、溶融炉心の下部プレナム落下挙動について明らかにする必要がある。

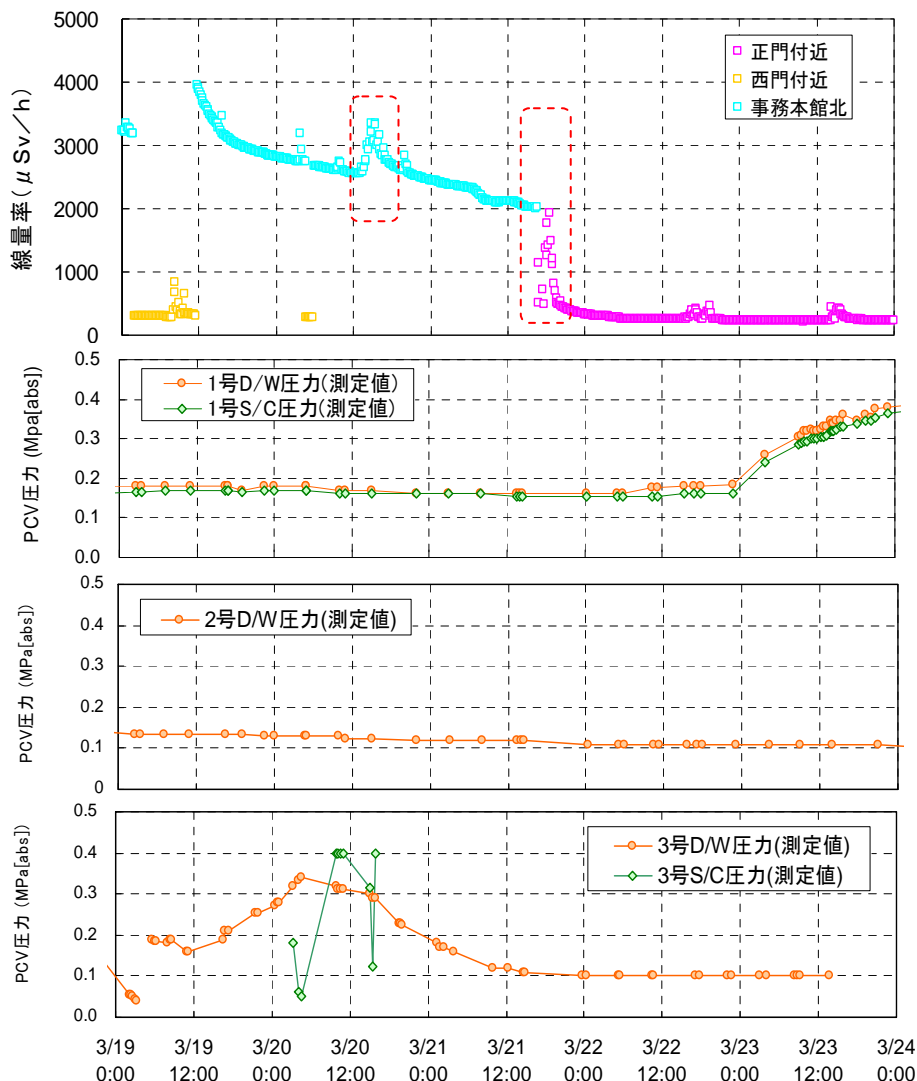
図 3月19日～23日の発電所内線量率

MAAPコードによる解析は、長くても地震後1週間程度で解析を終了させている。これは、解析による評価は、長期間になればなるほど不確かさが大きくなるため、評価結果の信頼性が極めて低くなってしまうためである。

しかしながら、3月20日、21日頃に福島第一原子力発電所から放出された核分裂生成物は、風向きの関係から関東圏の線量上昇を引き起こし、よう素濃度の上昇による水道水の取水制限を引き起こすなどの原因となった可能性があり、放出挙動の詳細について明らかにする必要がある。

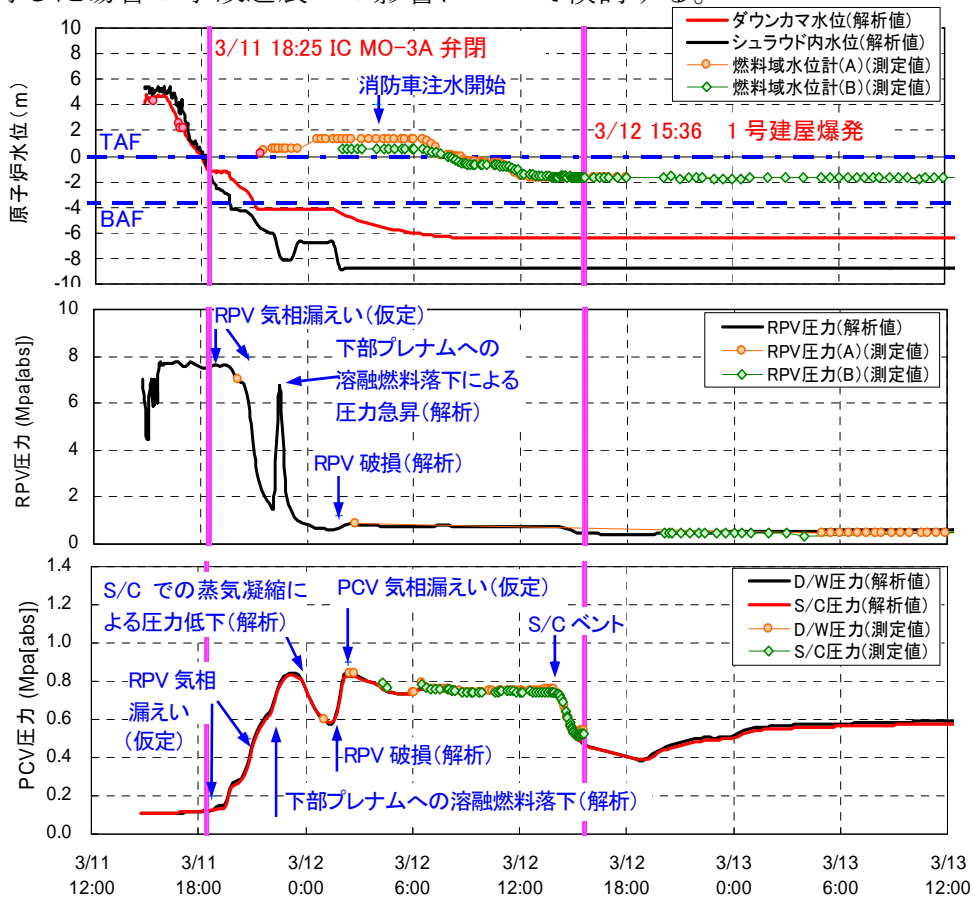
図 1号機原子炉水位、原子炉圧力、格納容器圧力の推移

事故後に実施したICのタンクの水位調査によれば、平成23年10月18日の時点で、A系のタンク水位は65%（通常水位：80%）と、当時よりタンク内の水が十分存在していたことになり、3月11日18時25分に戻り配管の隔離弁（MO-3A弁）を閉操作しなかった場合、ICによる冷却が継続できた可能性がある。

そこで、格納容器外側のIC（A系）隔離弁を開操作した後に、蒸気発生量が少なく、かつ、しばらくして蒸気の発生がなくなったことの原因を検討（1号機-1）するとともに、3月11日18時25分以降も格納容器外側のIC（A系）隔離弁を開状態のまま維持した場合の事故進展への影響について検討する。

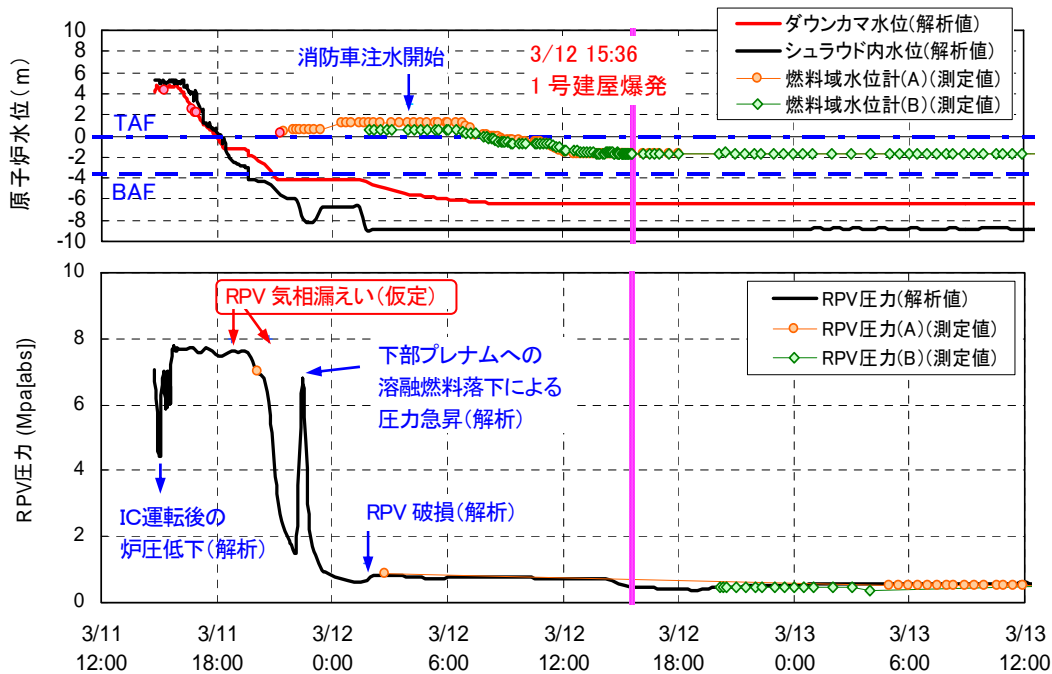
図 1号機原子炉水位、原子炉圧力の推移

MAAP解析においては、燃料の露出に伴う過熱および溶融により炉内温度が上昇することで、炉内核計装のドライチューブや主蒸気管フランジから原子炉压力容器からD/Wへの気相漏えいが発生したと仮定している。

しかし、計測されたパラメータや観測事実から、これらの箇所から実際に漏えいが生じたか否かについては直接的な証拠は得られておらず、炉心・格納容器の状態把握に資するため、明らかにする必要がある。

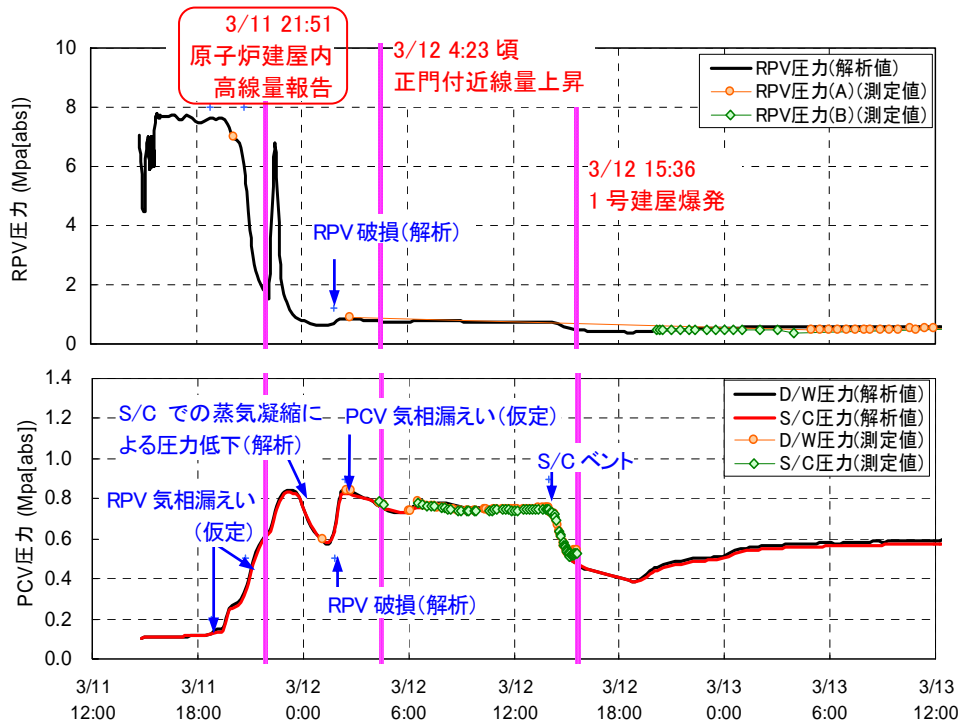
図 1号機原子炉圧力、格納容器圧力の推移

なお、11日20時07分には原子炉建屋内にある原子炉圧力計を確認しに行っているが、この時点で建屋内の線量上昇があったかは定かではない。その後、11日23時の時点で原子炉建屋二重扉前は高い線量（北側二重扉前1.2mSv/h、南側二重扉前0.52mSv/h）であることが確認されている。

このように、1号機においては早い段階から線量上昇が観測されているが、どの時点でどこから実際に漏えいが生じたかについては直接的な証拠は得られておらず、課題リストNo.1号機-8,9とあわせて、事故時の原子炉建屋内での活動の可否について、また、炉心・格納容器の状態把握に資するため、明らかにする必要がある。

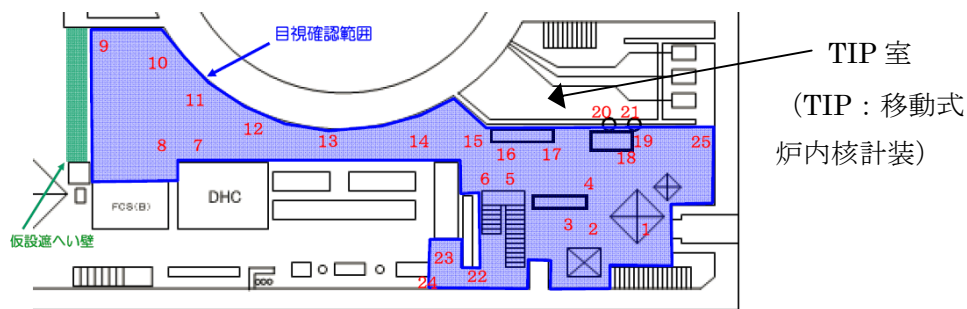
1号機では、2011年5月、6月、10月、2012年7月に実施された調査において、原子炉建屋1階南東エリアにて数1000mSv/hの高線量汚染が確認されている。また、2011年6月の調査では当エリアにある床貫通孔から蒸気が噴出していることが確認されている。なお、2012年7月に実施された調査においては、ロボットで当エリアにあるTIP室扉の開操作を試みるも解錠できず、TIP室内調査は実施されていない。

この原子炉建屋1階南東エリアの高線量汚染が、床貫通孔からの蒸気噴出や、炉心が露出・過熱した際のTIPのドライチューブ破損の有無と関連する可能性があり、この汚染の原因について明らかにする。

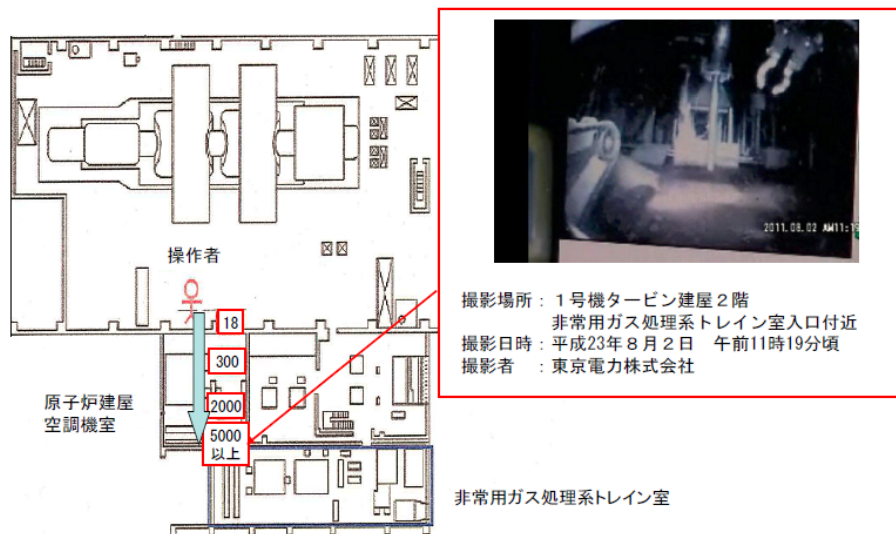
図 線量測定結果 (上: 平成23年8月2日、下: 平成23年8月3日配布資料)

撮影場所: 1号機タービン建屋2階
 非常用ガス処理系トレイン室入口付近
 撮影日時: 平成23年8月2日 午前11時19分頃
 撮影者: 東京電力株式会社

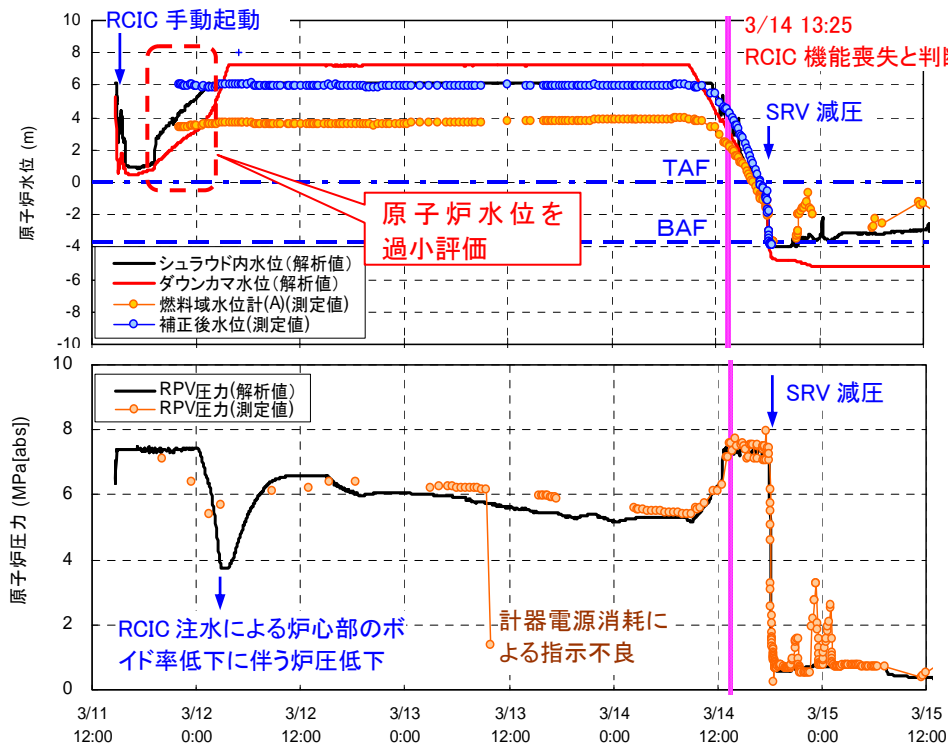
図 2号機原子炉水位、原子炉圧力の推移

しかしながら、主蒸気管高さに達する前の挙動は確認されていない。また、定格流量の約30%の注水とする条件でのMAAP解析では、原子炉水位を過小評価している。RCICタービン蒸気加減弁が制御電源喪失時に全開となる仕様であることや、水源として使用していた復水貯蔵タンク（CST）の水量の減少量から考えると、RCICによる注水量は仮定した30m³/hより大きかったと考えられる。

そのため、この津波による電源喪失後のRCICの挙動について明らかにする。

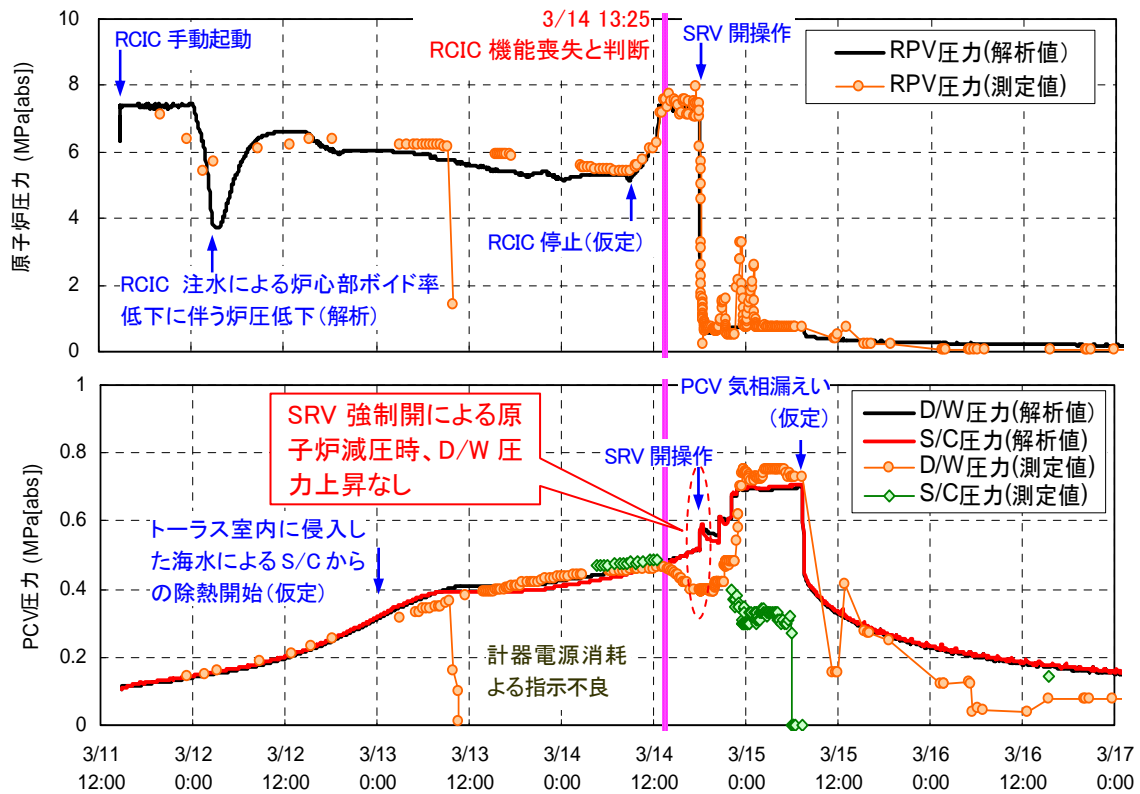
図 2号機原子炉圧力、格納容器圧力の推移

なお、その後、14日20時頃、21時頃、23時頃に圧力上昇が観測され、D/W圧力は0.75MPa[abs]程度にまで至っている。

MAAP解析ではSRVによる強制減圧時に圧力上昇が発生することが示されており、このSRV強制減圧時の圧力挙動について検討する。

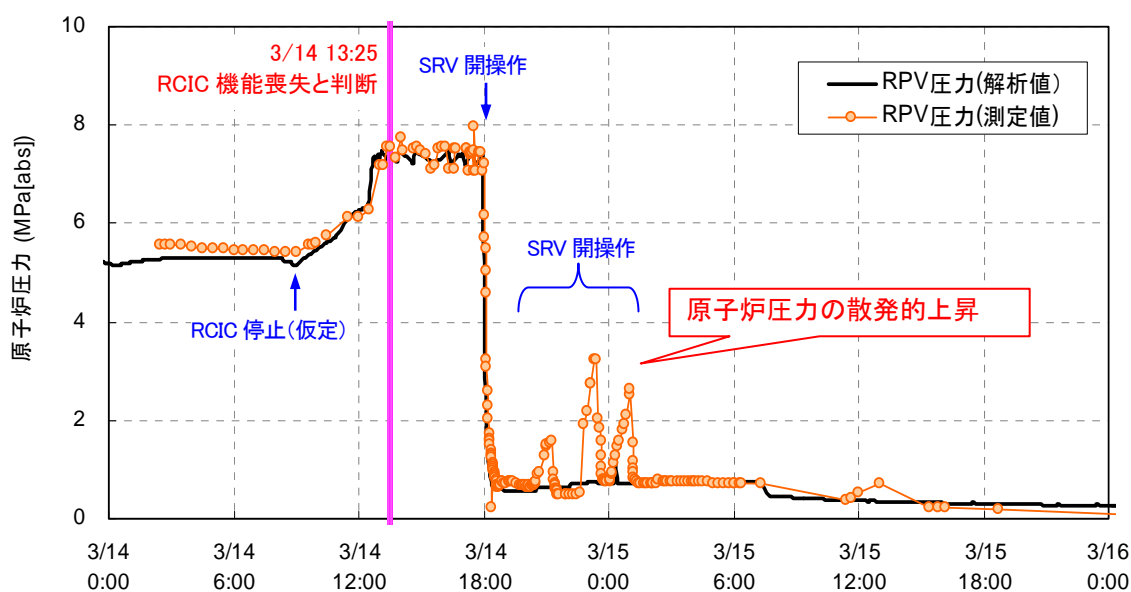
図 2号機原子炉圧力の推移

2号機では、3月14日18時2分に実施した主蒸気逃がし安全弁（SRV）の開操作により、原子炉の強制減圧に成功している。その後も、SRVの開操作は、散発的に発生した原子炉圧力の上昇をおさえるために実施しているが、原子炉圧力の低下とSRVの手動操作の記録は必ずしも一致していない。すなわち、3月14日21時20分、15日1時10分、の2回については、SRVの手動開の記録が残っているが、23時頃に確認される原子炉圧力の上昇・下降時にはSRVの手動開を確認した記録が存在しない。

原子炉の強制減圧後、消防車による注水を継続しているため、圧力上昇の要因としては、水位の上昇による蒸気発生、コリウムの落下に伴う蒸気発生、水-ジルコニウム反応による水素発生が考えられる。一方、SRVの閉止も圧力上昇の要因のひとつとして考えられる。この強制減圧後の原子炉圧力の挙動について検討する。

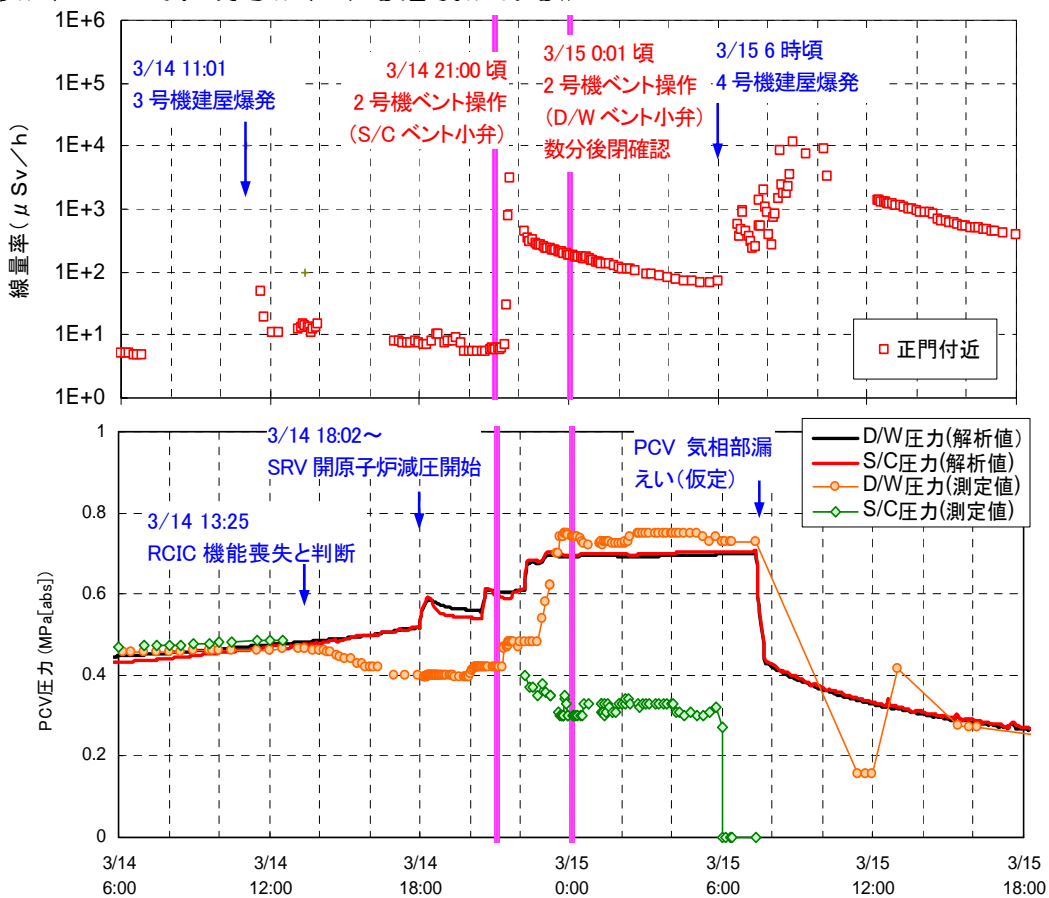
図 2号機ベント操作時の正門付近線量率と格納容器圧力の推移

このように S/C ベントを実施すべく準備を進めていたが、その作動の有無に関する決定的な証拠は存在していない。S/C の圧力は正しい値を示していなかったにしても、D/W の圧力測定値が、ラプチャディスクの設定圧(528kPa[abs])を超えたのは、14日23時頃(540kPa[abs])である。また、小弁開の場合のベント流量は小さく、D/W 圧力低下の効果は小さいと考えられる。一方で、SRV の開記録のある14日21時20分頃に線量が急上昇したことをモニタリングカーが測定している。

この線量上昇の原因とベントがされた可能性、ラプチャディスクがどのような状態にあるかについて、明らかにする必要がある。

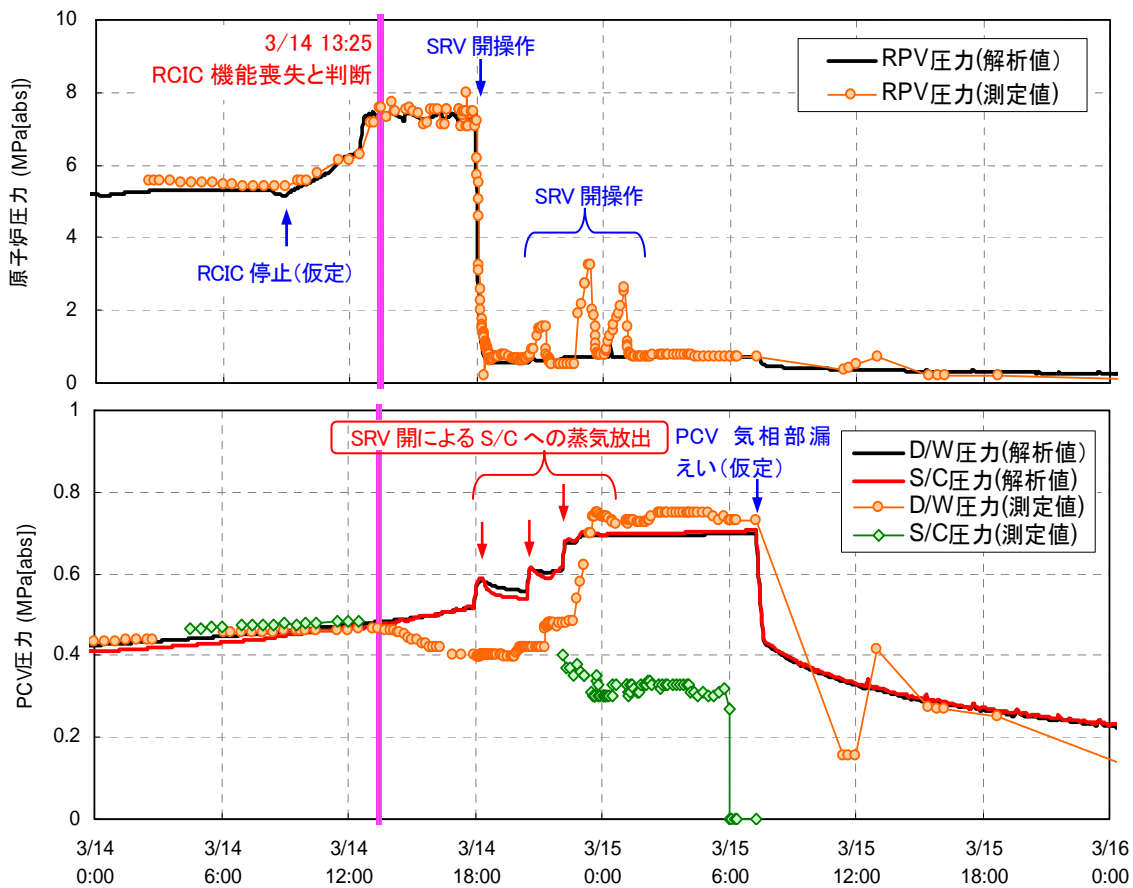
図 2号機原子炉圧力、格納容器圧力の推移

2号機では、3月14日18時2分に実施した主蒸気逃がし安全弁（SRV）の開操作により、原子炉の強制減圧に成功している。また、14日21時頃、原子炉圧力が上昇したことから、SRVをもう1弁追加で開ける操作をするも、圧力は低下せず、さらに別のSRVの電磁弁を励磁させたところ21時20分に原子炉圧力が低下した。

この原子炉圧力上昇時（14日21時頃）の原子炉圧力は1.5MPa程度であり、この時点では炉心損傷が進んでいると考えられることから、その減圧時の蒸気放出には非凝縮性ガスである水素が大量に含まれているものと考えられる。非凝縮性ガスの存在により、蒸気のみ放出とは異なる圧力上昇となる可能性があるため、これによるS/Cの健全性への影響について、明らかにする必要がある。

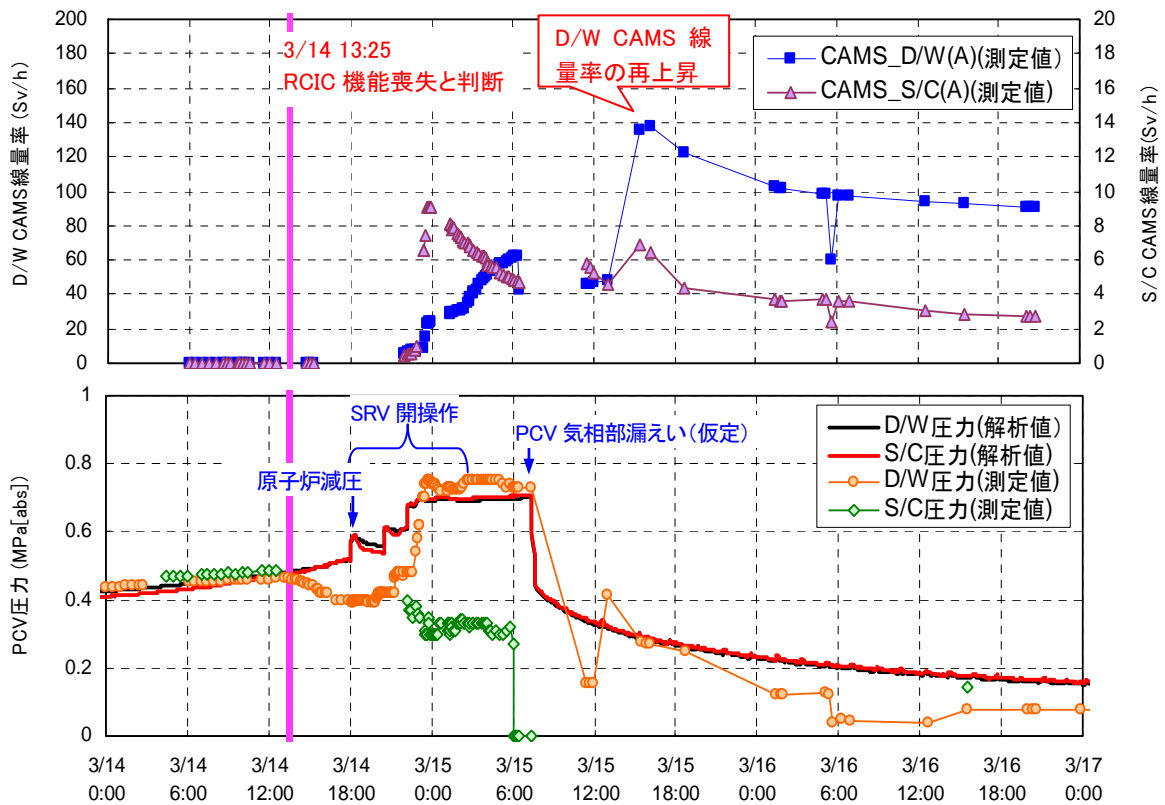
図 2号機 CAMS 線量率、格納容器圧力の推移

2号機の3月15日の朝方からのCAMS (D/W) の指示値を見ると、6時頃まで単調に増加していた指示値 (6:20、63Sv/h) が、6時間程度の測定データの空白期間を経た後、12時頃には低下 (11:25、46Sv/h) していることが確認できる。これは、格納容器圧力低下に伴うFPの放出により格納容器内の線量が低下したことを反映したものと考えられる。

その後、15日15時25分には135Sv/hにCAMS (D/W) の指示値が急上昇していることが確認できる。この急上昇は原子炉、格納容器内での急激な状況変化を反映したものである可能性があることから、この時点でどのような現象が発生しうるのか検討する。
