福島第一原子力発電所 1～3 号機の
炉心・格納容器の状態の推定
と未解明問題に関する検討
第 3 回進捗報告

平成 27 年 5 月 20 日

東京電力株式会社

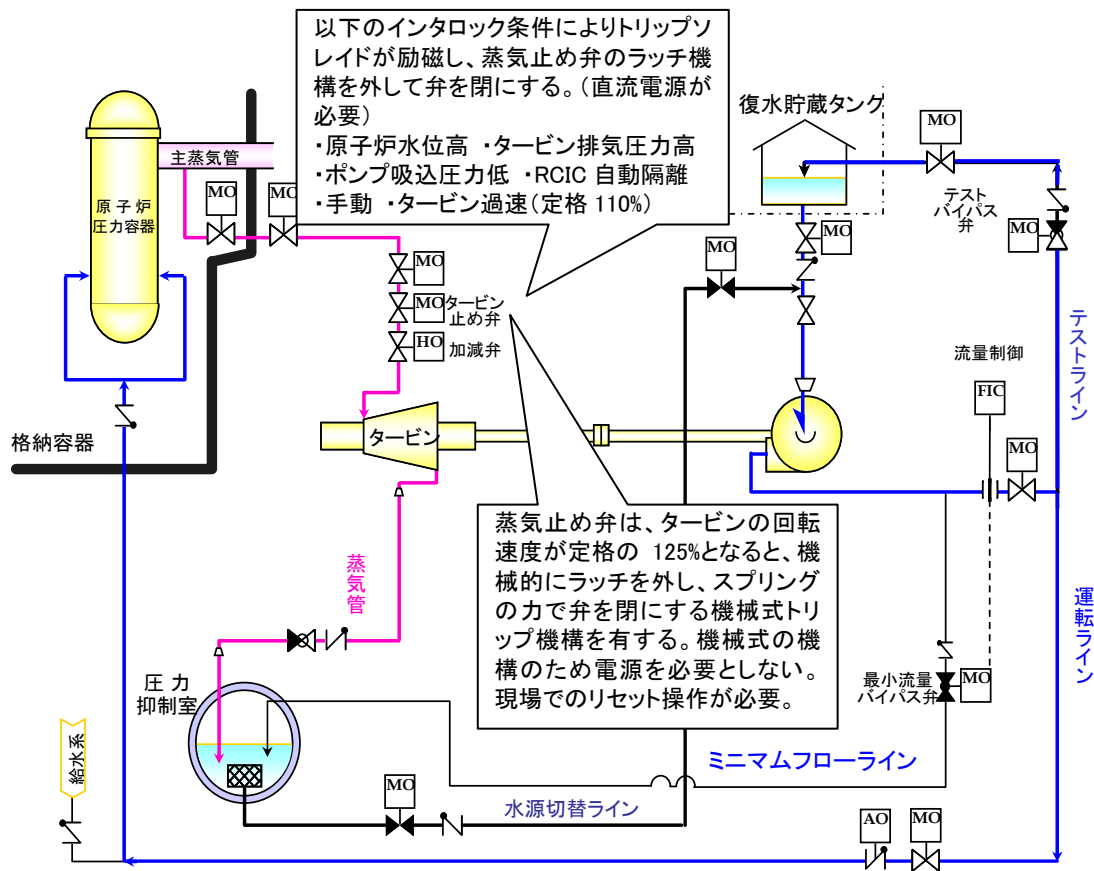
また、翌日HPCI停止後にも、RCIC蒸気止め弁の機械機構部の噛み込み状態を確認、調整し、起動前の状態確認をしたのち、3月13日の5時8分にRCIC制御盤にて起動操作したが、蒸気止め弁が閉まり停止した。

RCICは設計条件の8時間以上運転を継続したものの、更なる信頼性向上に資するため、バッテリー容量と実負荷との関連や、何が原因でラッチが外れRCICが停止したかを明らかにする必要がある。

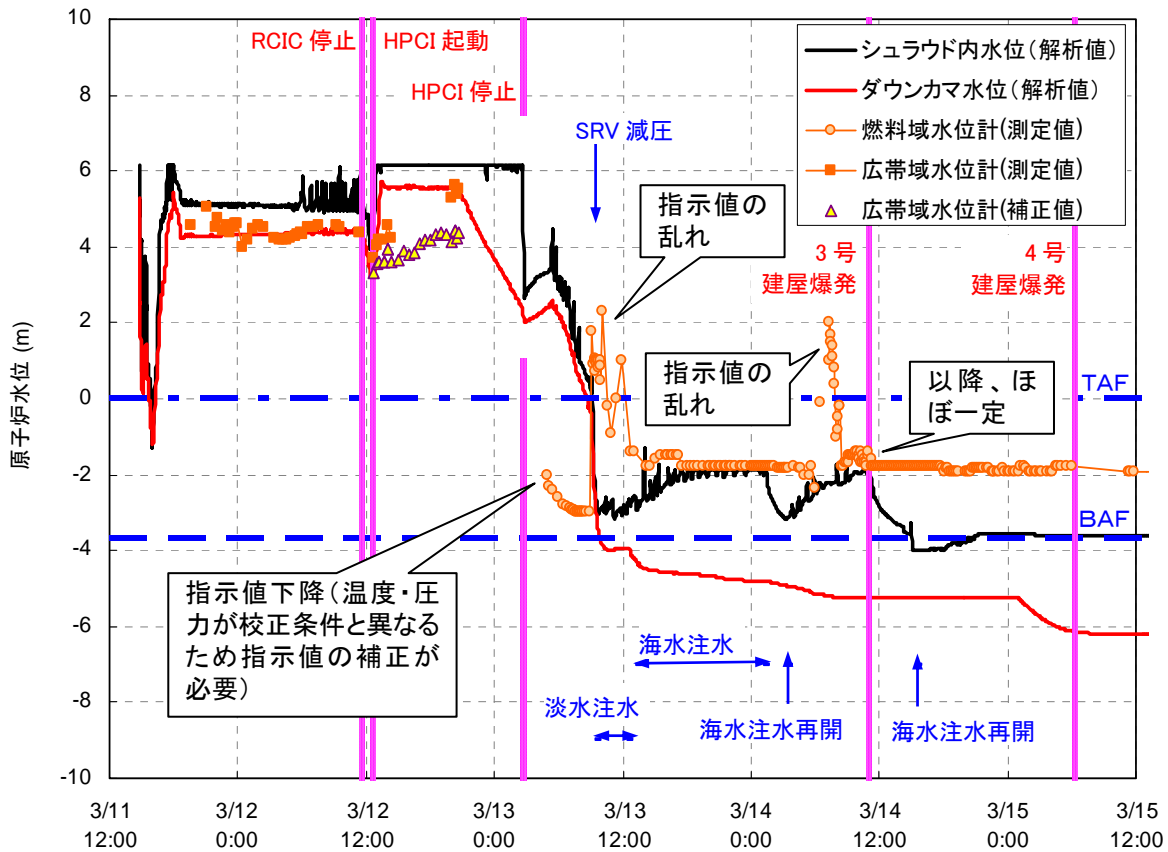
図 3号機原子炉水位の推移

水位計測に用いられている凝縮槽方式の水位計は、格納容器が高温になることや原子炉が減圧することで、凝縮槽内部配管の水が蒸発し、正しい水位を指示できなくなる。

しかしながら、水位計の計測値から、基準面器配管と炉側配管の差圧が分かるため、原子炉の減圧時間や炉水位について何らかの情報が得られる可能性がある。

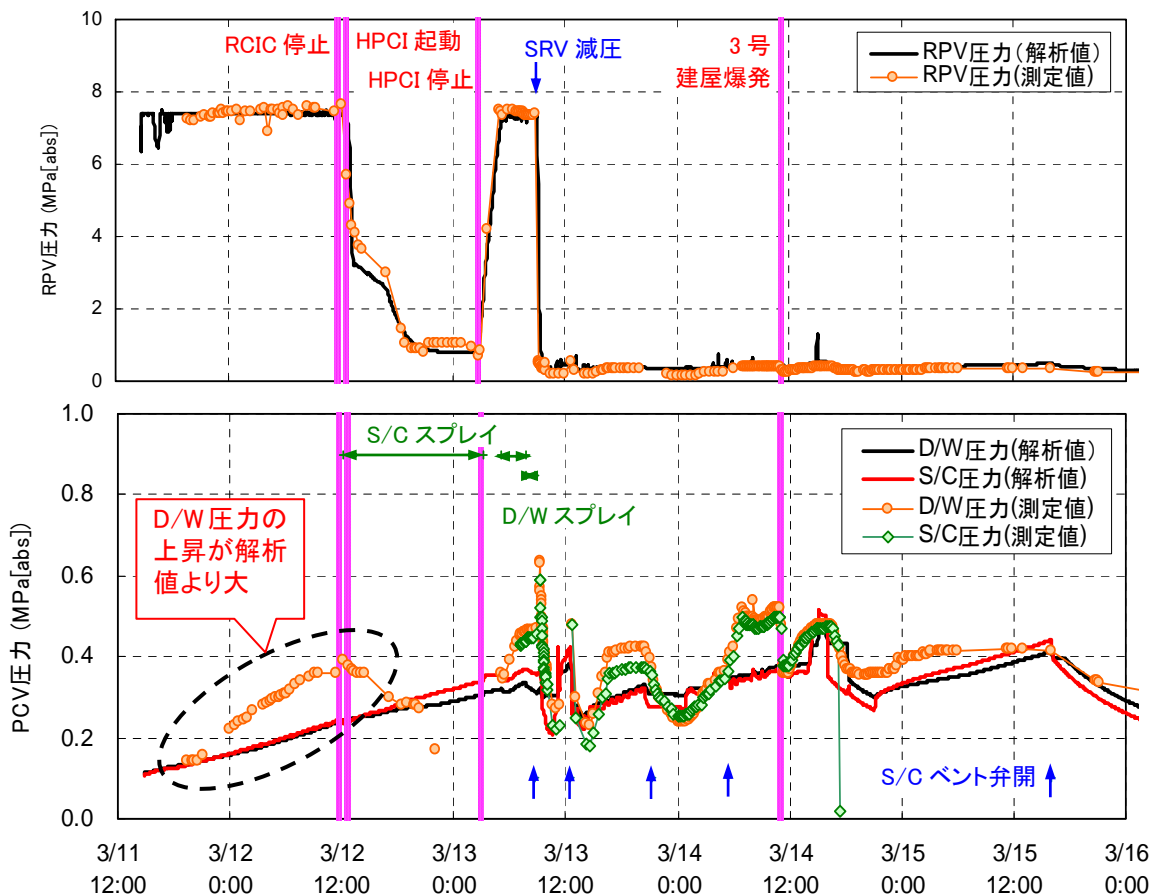
図 3号機原子炉圧力、格納容器圧力の推移

これについて、「圧力抑制室保有水の温度成層化による格納容器圧力等への影響等の検討」(独立行政法人 原子力安全基盤機構、平成24年2月1日)によれば、RCICのタービン排気蒸気により排出管近傍におけるS/Cのプール水温が上昇し、高温水が水面近傍を周方向に拡がることでプール上部が高温になり、温度成層化が発生した結果として、プール温度が均一に上昇する場合に比べてD/W圧力がより大きく上昇した可能性について検討を実施している。

上記を踏まえ、12日22時頃までのD/W圧力挙動について検討を行う。

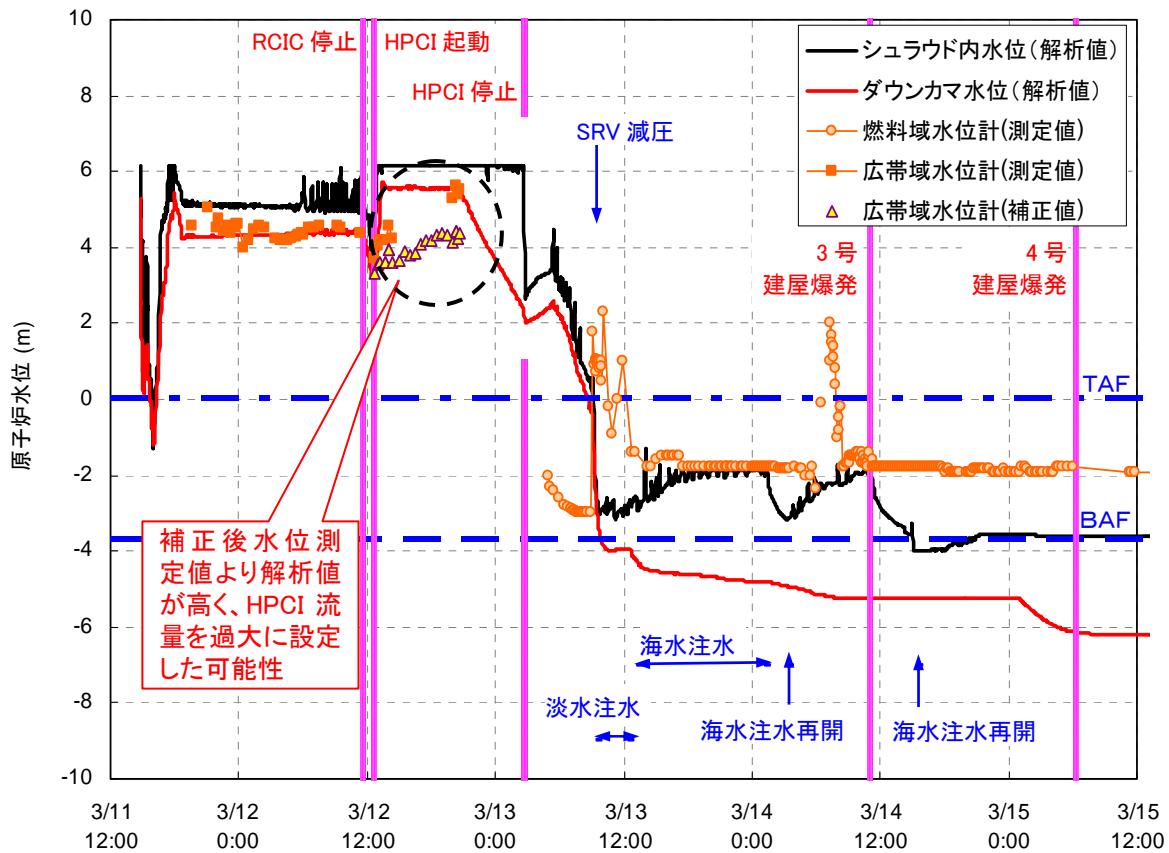
図 3号機原子炉水位の推移

当社が平成24年3月に公表したMAAP解析においては、HPCIの注水量を、原子炉水位計（広帯域）の計測値を模擬できるように設定しているが、12日20時36分までの計測値について、原子炉圧力および格納容器圧力による補正をしていない水位に合わせた解析となっており、解析は過大評価となっている（解析値は補正後の水位より1m程度高い水位となっている）。従って、実機におけるHPCIの注水量は、解析で設定した条件よりも少なかった可能性が高い。

そこで、HPCIの注水量の過大評価を見直し、炉心・格納容器の状態把握にあたって、実際の事故進展がどうであったか検討する。

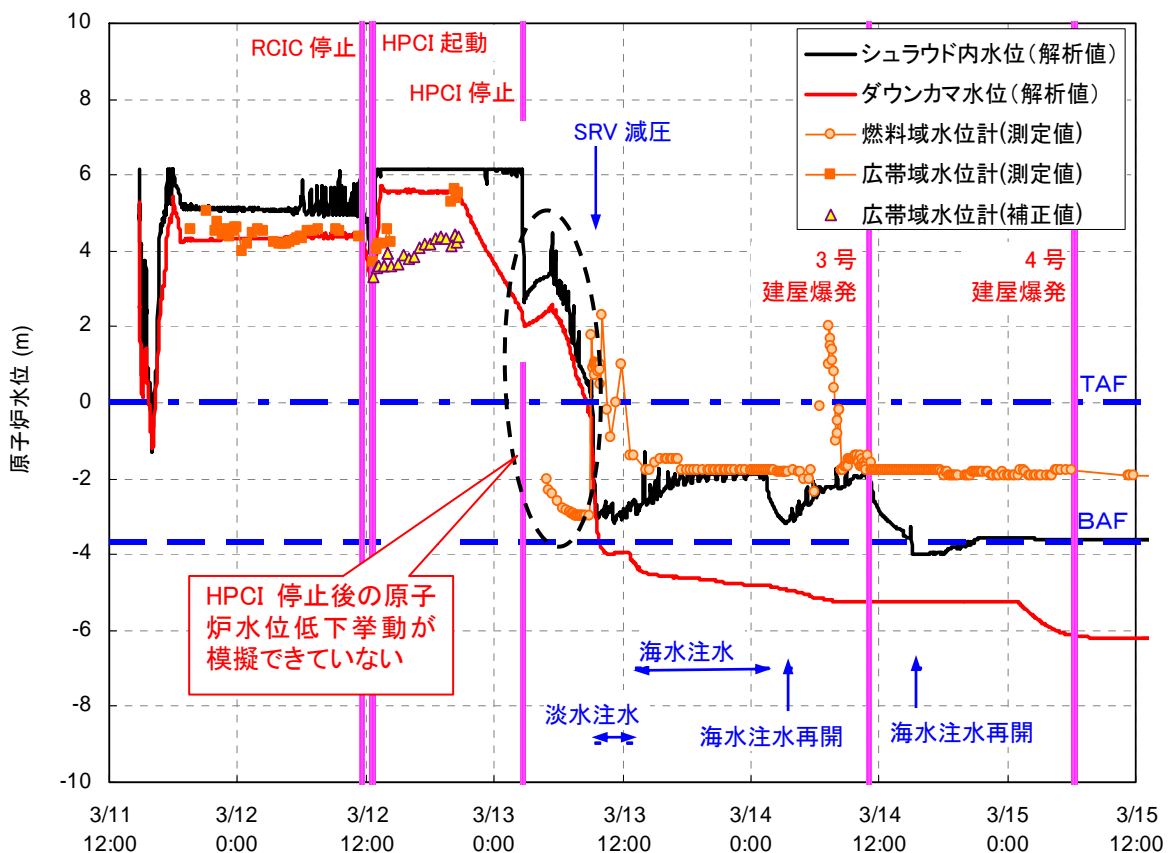
図 3号機原子炉水位の推移

これは、12日20時36分以降HPCIによる原子炉への注水量が解析で設定した値より少なかったことを意味しており、手動停止した13日2時42分よりも前にHPCIが停止した可能性も考えられる。

以上から、実機におけるHPCIの注水量は、解析で設定した条件よりも少なかった可能性が高く、過大評価されたHPCIの注水量を見直し、炉心・格納容器の状態把握にあたって、実際の事故進展がどうであったか検討する。

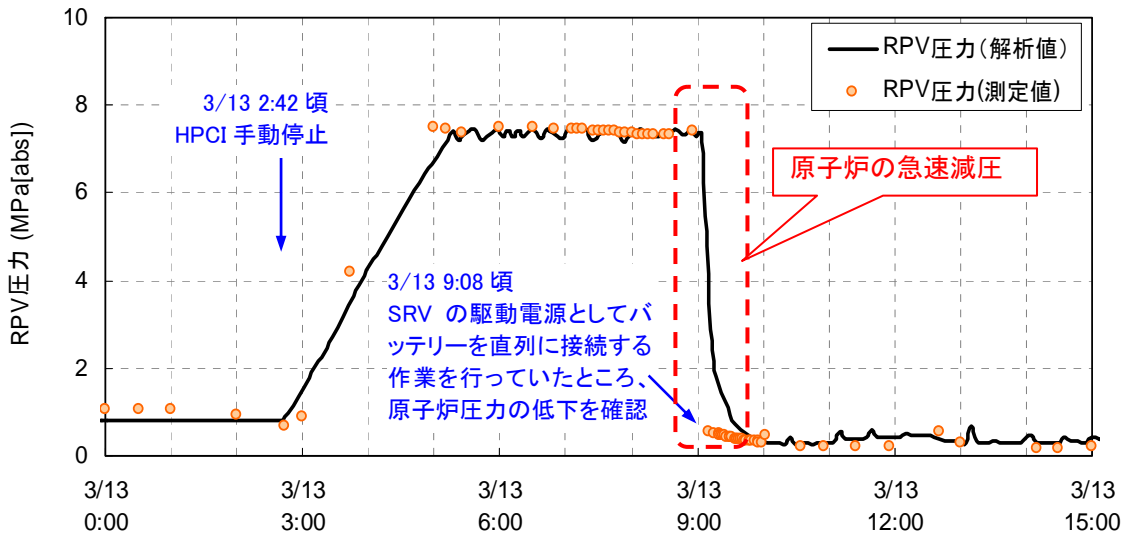
図 3号機原子炉圧力の推移

この原子炉圧力の低下挙動は、運転員による計測データ、チャートの記録と2つの観測記録から確認できる。チャートでは正確な数値はわからないものの連続的な変化が捉えられており、そこから減圧の速度を評価すると、2～3分程度の間、7MPa[abs]程度の圧力から1MPa[abs]程度の圧力まで急激に減圧している。

この時、SRV制御盤にバッテリーを接続する作業は終了しておらず、SRVの手動操作による減圧ではない。この減圧メカニズムについて検証する。

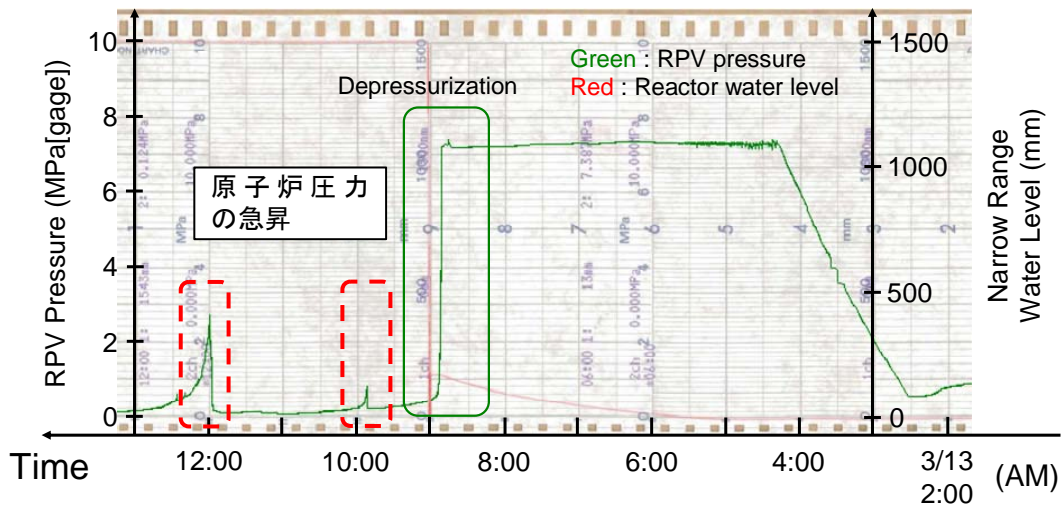
図 チャートの記録

これらの圧力挙動は、上記のバッテリー接続作業完了後、13日9時50分に実施したSRVの開操作と、12時頃確認されたバッテリーの配線外れを復旧した後に実施したSRVの開操作に対応するものと考えられる。しかしながら、この時の圧力上昇は、13日2時42分にHPCIを停止した際に観察されている圧力上昇に比べ、急峻である。HPCI停止によりHPCIタービン蒸気加減弁が閉止することと、SRVが閉止することは、原子炉の蒸気の逃げ場がなくなる点で同じであり、どちらも同等な圧力上昇をするものと予測され、観測された圧力挙動と異なる。この圧力上昇は、熔融した燃料が下部プレナムに移行する過程や、水素が大量に発生した過程をとらえた可能性もある。

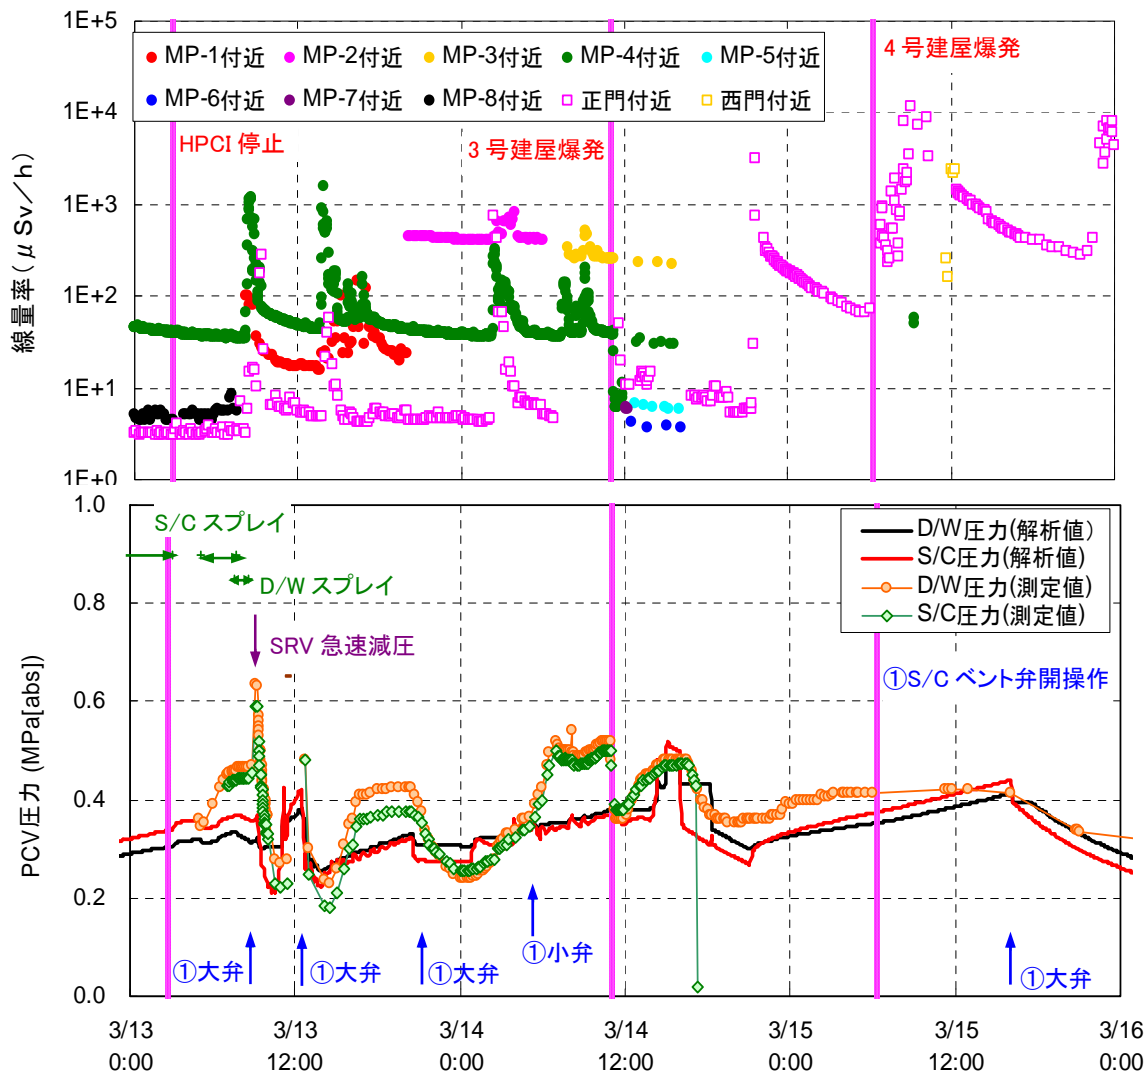
図 発電所内線量率及び3号機格納容器圧力の推移

この間、計測されたD/W圧力は上昇と下降を繰り返しているが、時系列で整理されているベントタイミングと計測されたD/W圧力が低下するタイミングが一致していないものが多い。また、小弁開の場合のベント流量は小さく、D/W圧力低下の効果は小さいと考えられる。

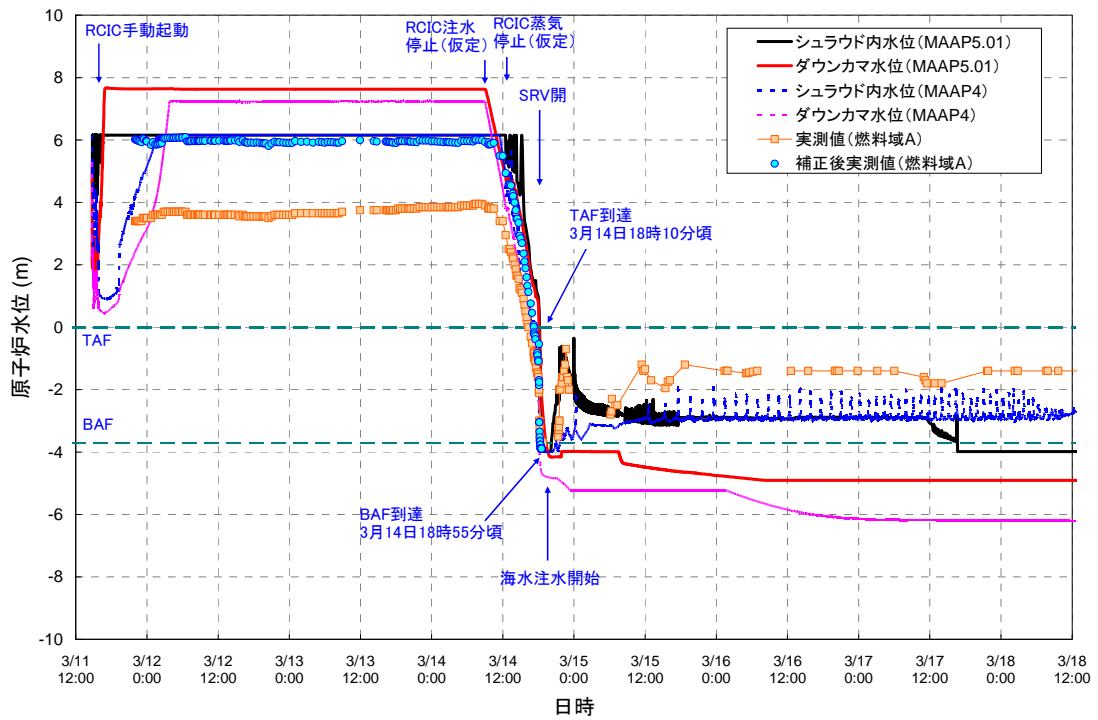
図 2-1 2号機 原子炉水位変化

なお、計測された原子炉水位については、原子炉圧力および格納容器温度による補正を行うと添付資料3図2-1 2号機原子炉水位変化中の青プロットのように原子炉水位高(L-8)以上の水位となる(添付資料2-1参照)。

RCIC が何時に停止したかは厳密には解明されていないものの、原子炉水位は RCIC が停止した後徐々に低下し、炉心が露出し始め、さらに SRV 開放に伴う減圧沸騰により原子炉水位は急減し、炉心は完全に露出することとなり、炉心損傷が開始する（添付資料 3 図 2-1 参照）。RCIC 停止後、原子炉圧力が増加した後は、SRV の逃がし弁モードによって、7.5MPa 程度の圧力を維持する（SRV(A)は仮設バッテリーに接続されていた）。その後、原子炉圧力は SRV 開放により急速に減圧し、大気圧近傍まで低下する。

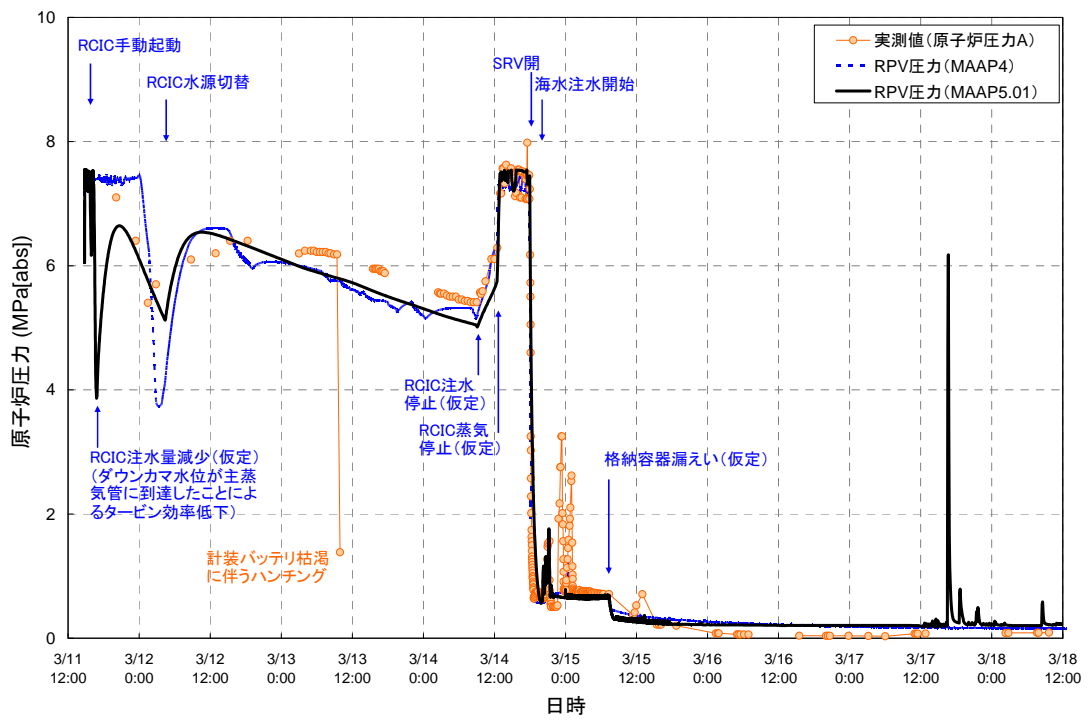
図 2-2 2号機 原子炉压力容器圧力変化

RCIC 停止後、原子炉圧力と燃料域水位計の測定上限値を下回った以降の原子炉水位を測定することができており、また、SRV による強制減圧までの期間には、圧力変化を伴うものの原子炉内の水が単調に減少していく状態であるため、エネルギーバランスと物性の変化を適切に取り扱うことによって、原子炉水位と原子炉圧力の挙動を精度良く再現することができている（添付資料 3 図 2-2 参照）。

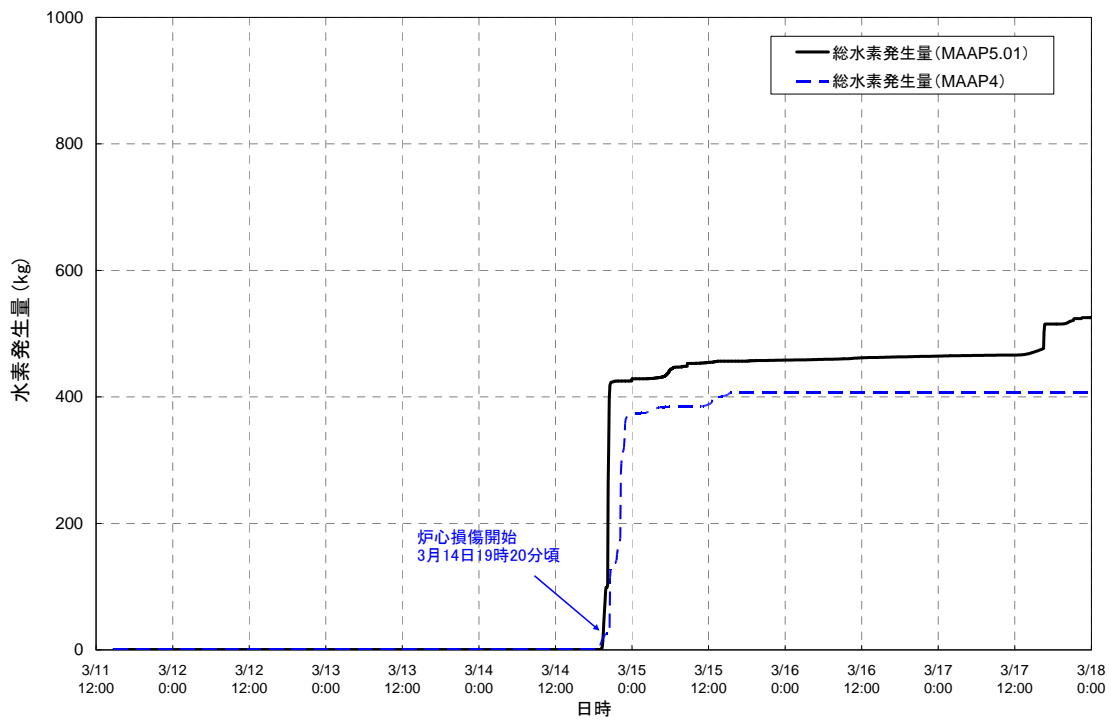
図 2-6 2号機 水素発生量変化

炉心が露出し、燃料被覆管の温度が上昇し始める時期に水-ジルコニウム反応に伴う水素が大量に発生する（添付資料 3 図 2-6 参照）。

解析においては、地震後約1週間で水素の総発生量は約450kgと評価されている(添付資料3図2-6参照)。2号機で水素爆発が発生しなかった原因としては、ブローアウトパネルや天井の穴を通して水素が漏えいした可能性、水素の発生自体が1,3号機と比較して少なかった可能性が考えられるが、その原因を特定すべく、検討を進めることが必要である。(2号機-13:検討中(添付資料2-9))

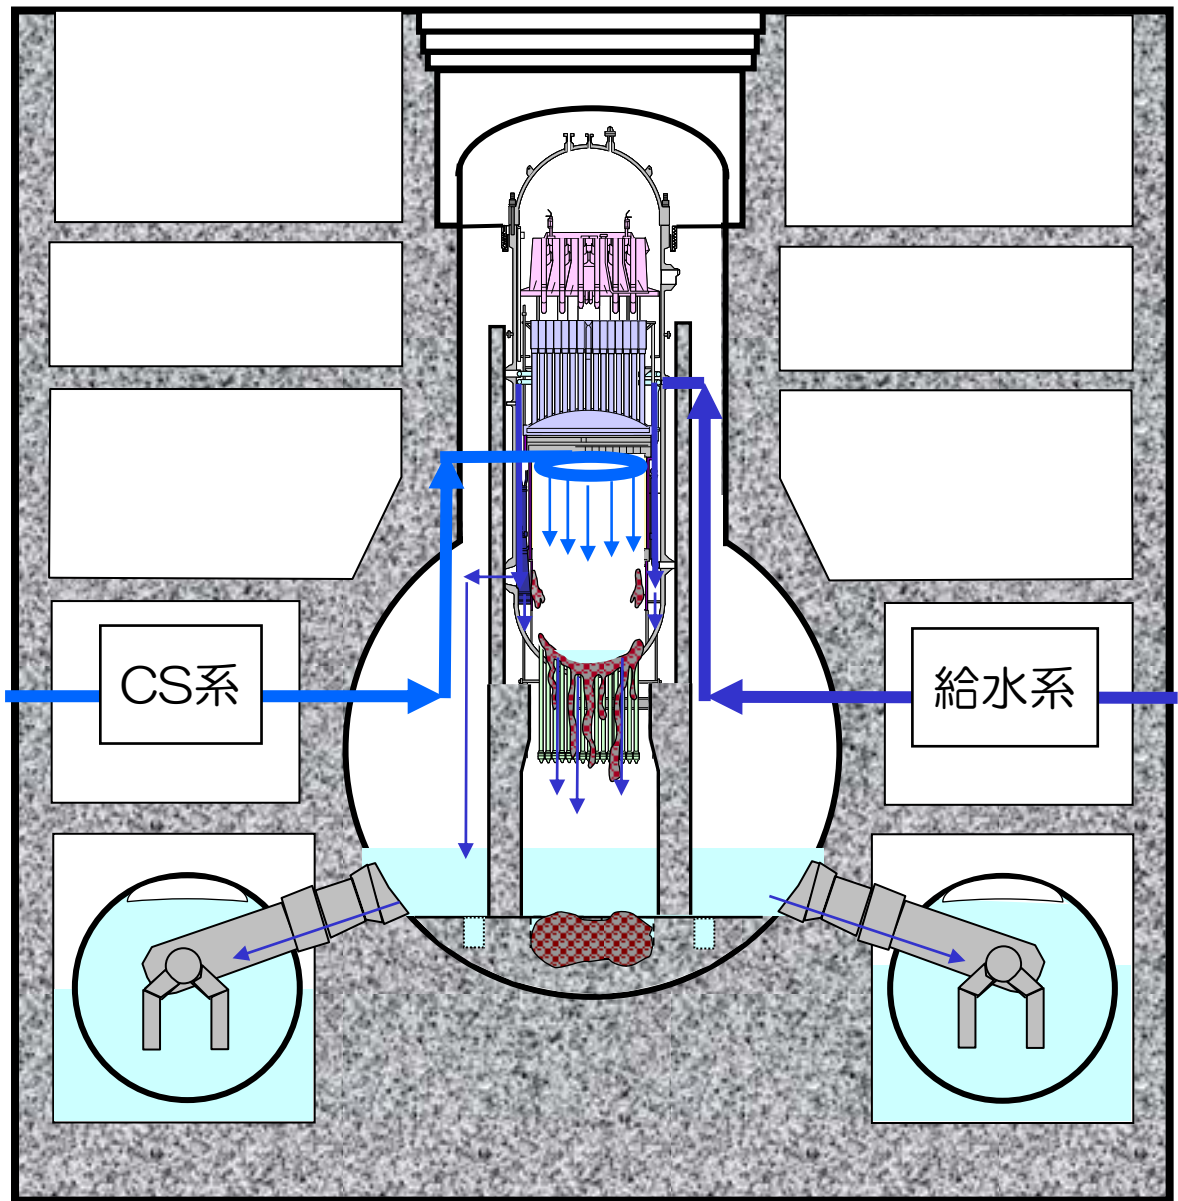
図 1-1 1号機の炉心・格納容器の状況推定図

(注) 燃料の状況推定は第1回進捗報告から変更なし。なお、ここで示した図はイメージであり、燃料デブリの大きさ等について定量的な実態を表すものではない。

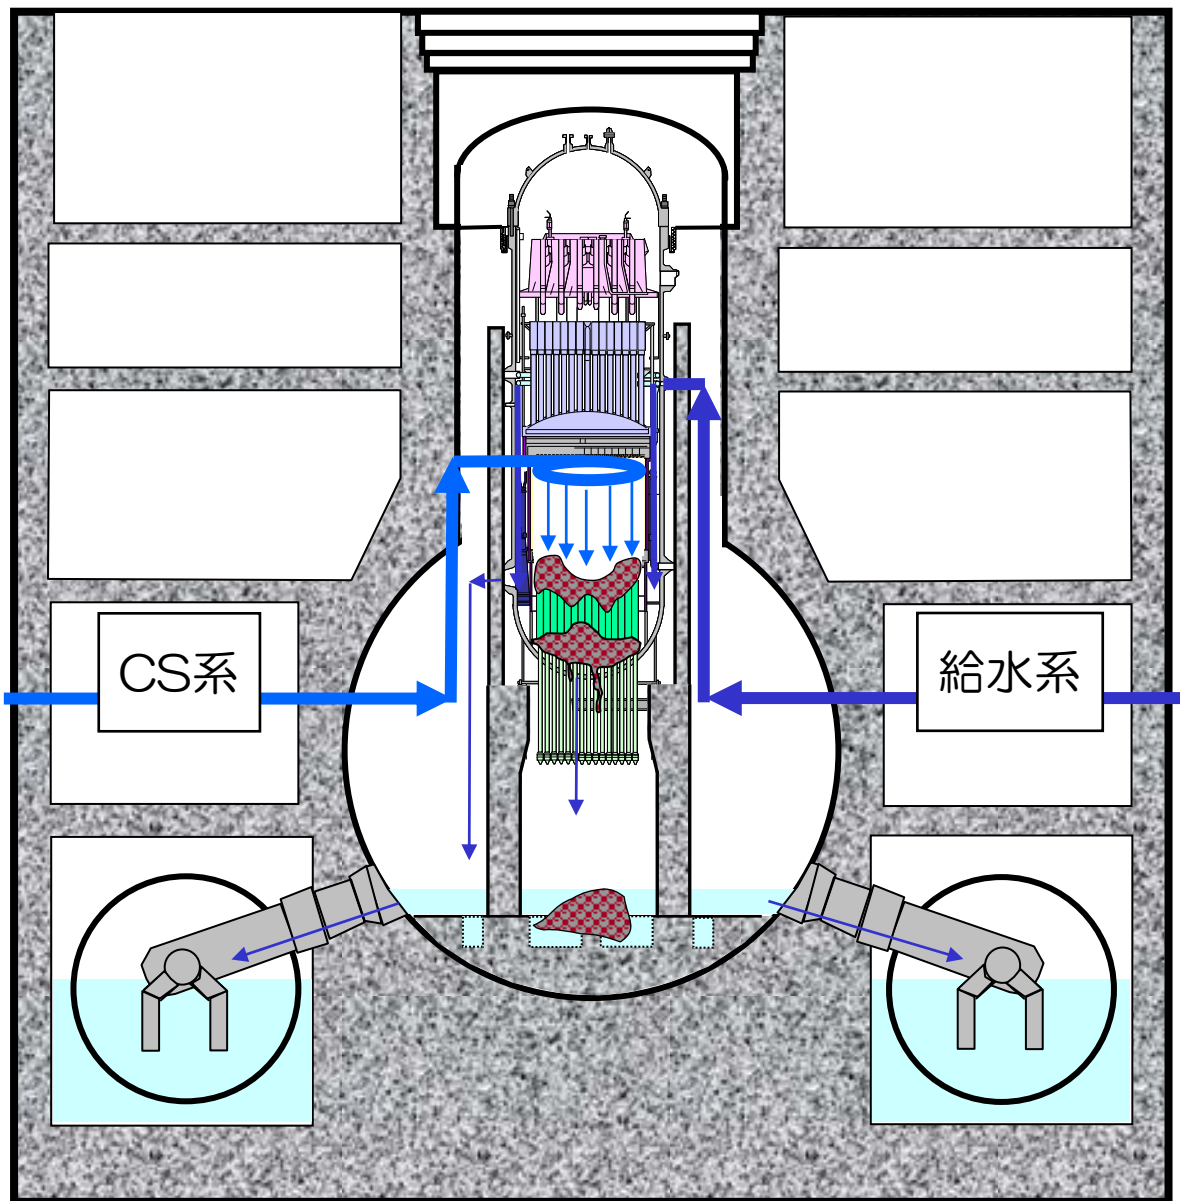
図 1-2 2号機の炉心・格納容器の状況推定図

(注) 燃料の状況推定は第1回進捗報告から変更なし。なお、ここで示した図はイメージであり、燃料デブリの大きさ等について定量的な実態を表すものではない。

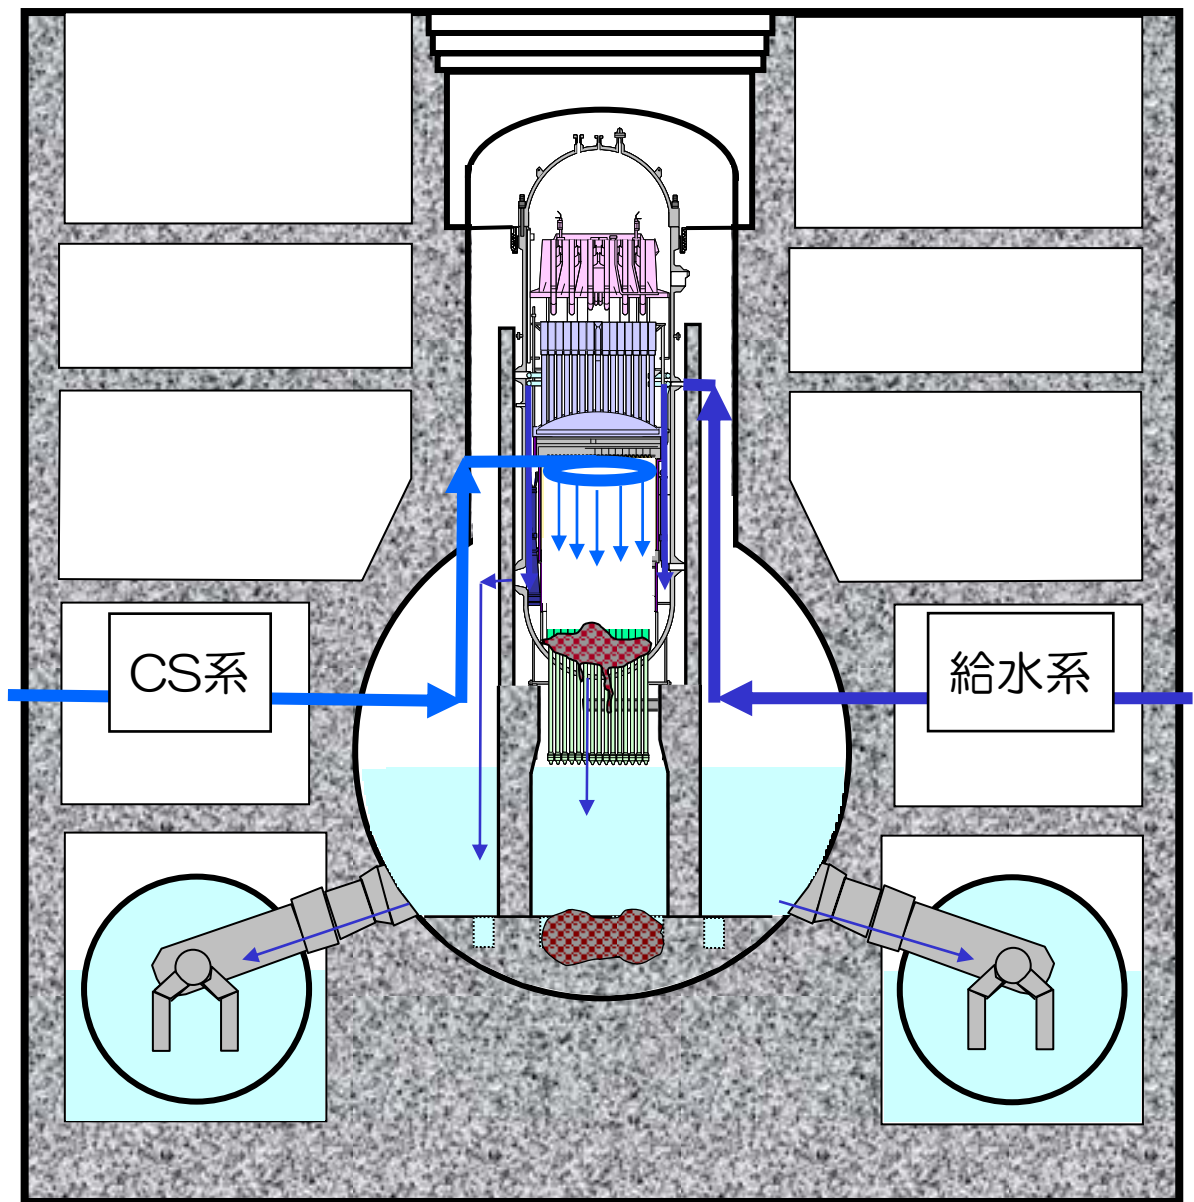
図 1-3 3号機の炉心・格納容器の状況推定図

(注) HPCI の手動停止以前に、原子炉への注水ができていなかった場合の解析結果を反映し、多くの燃料が格納容器内に落下しているとした。なお、ここで示した図はイメージであり、燃料デブリの大きさ等について定量的な実態を表すものではない。

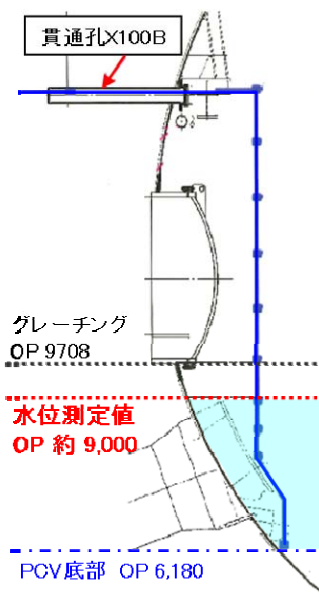
図2-1 1号機格納容器内滞留水水位測定結果

ここで、格納容器内の滞留水水位は、CCDカメラがグレーチング上部から滞留水水面に接触するまでのケーブル送り長さにより測定し、ドライウェル(D/W)床上約2.8m(平成24年10月10日時点)であることが確認された(図2-1)。

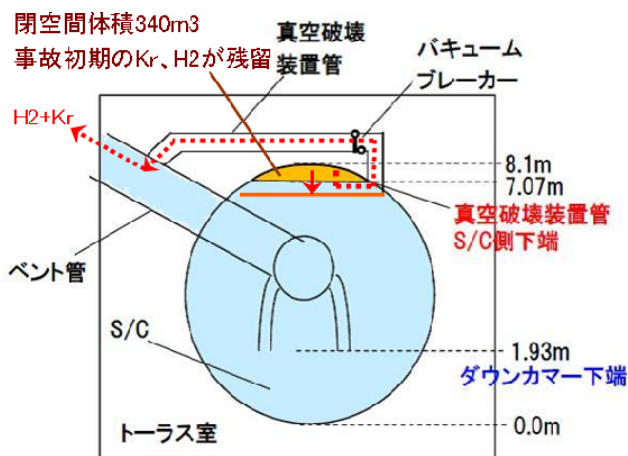
図2-2 1号機S/C内気相部閉空間の状況

平成24年9月に実施した圧力抑制室(S/C)への窒素封入試験により、S/C内の上部に事故初期のKr85と水素が残留し、S/C内水位を押し下げると真空破壊装置管を経由してD/Wに放出されたとした推定メカニズムを実証した。これにより、現状のS/C内の水位はほぼ満水(真空破壊装置管下端部付近)であることが確認された。^[2](図2-2)

上部のガスが排出されると、再び S/C 内水位が上昇し、再度閉空間となって流出が止まることで発生しているものと推定した。ここで、Kr85 は長半減期の核分裂性生成物であり、自発核分裂等で新たに生成される量としては説明がつかない量であることから、事故初期の残留物由来であると考えられた。

メカニズム検証のため実施した試験では、S/C への窒素封入開始後、S/C 圧力（既設計器の測定値）が上昇したのち、時間遅れを伴って格納容器ガス管理設備で測定する水素濃度及び Kr85 放射能濃度が上昇を開始し、窒素封入を停止すると各濃度は低下を始めた。これは、S/C への窒素封入により、S/C 上部の閉空間内が加圧され S/C 内水位を押し下げ、真空破壊装置管から D/W へのガスの流れが形成されると、閉空間内の残留ガスが封入された窒素により D/W へ押し出されるという挙動を反映したものと考えられる。

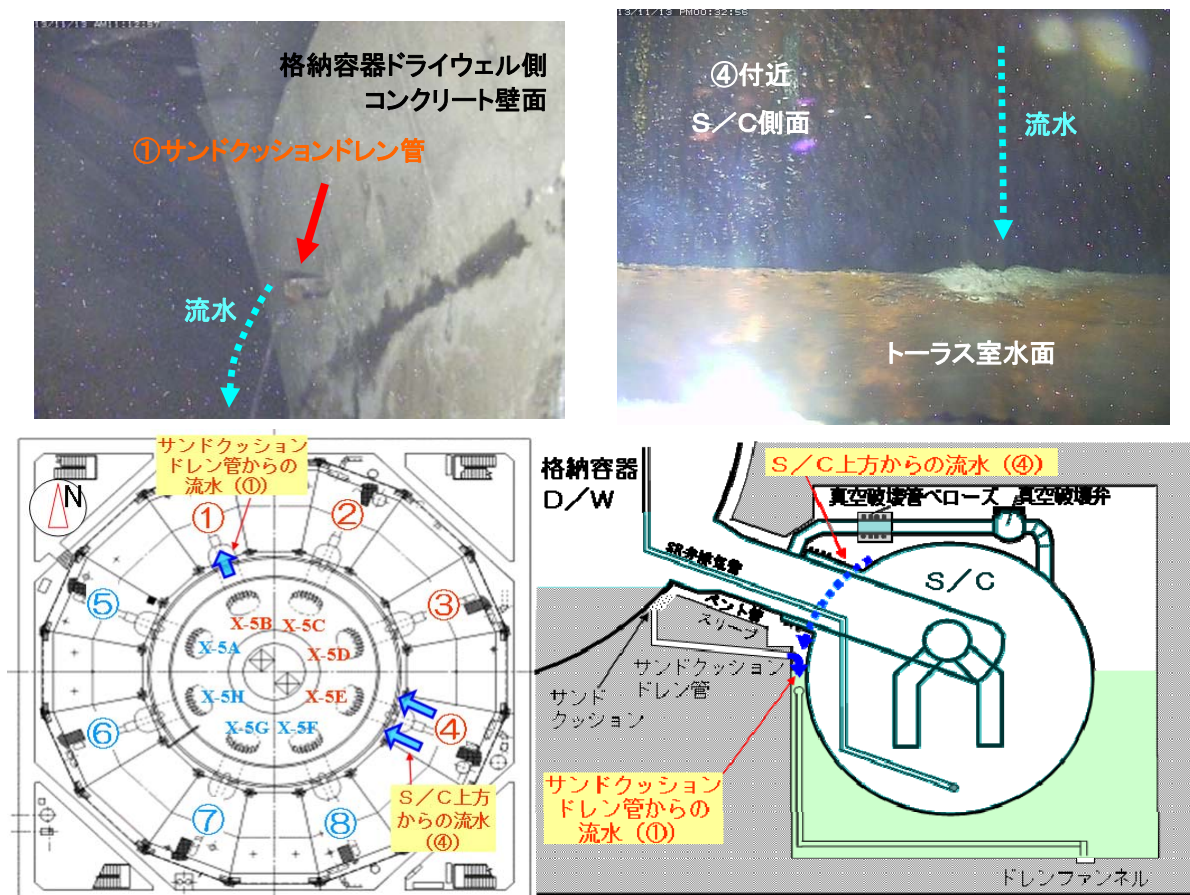
図 2-4 1 号機トーラス室ベント下部調査でのカメラ映像（抜粋）

カメラ映像による確認の結果、以下の箇所からの流水を確認した（図 2-4）。

- ・ X-5B ベント管（図中①）：外れたサンドクッションドレン管*から水が流出
 - ・ X-5E ベント管（図中④）：ベント管の両脇から S/C 表面をつたって水が流下
- ※ 図中①のサンドクッションドレン管は塩化ビニル製の配管（ドレン管とドレンファンネルをつなぐ配管で、差込構造の継手にて接続されたもの）が外れていたため流水が確認できたが、②～⑧のドレン管では外れていなかったため流水の有無は判別できなかった。また、サンドクッションドレン配管下のコンクリート継目が全周に渡り濡れている様子が確認された。

サンドクッション部へ水が浸入するのはドライウェル部から直接の漏えいがある場合であり、その漏えい箇所はドライウェルの水面以下の低い位置（例えば格納容器シェル部や配管貫通部など）にあると考えられる。ドライウェルの低い位置に漏えい箇所があるということは、格納容器に落下した燃料の影響を受けた可能性を示していると考えられることから、炉心・格納容器の状態を推定する上で非常に重要な情報である。

また、X-5E ベント管の両脇から S/C 表面をつたって流水していることから、ベント管の真上にある真空破壊管（例えば真空破壊管ベローズなど）から漏えいしていることが推測される。なお、2011年5月に原子炉への注水量を増加させ格納容器内を冠水させようとした際に、窒素封入圧力から換算した格納容器水位の上昇が止まり横ばい傾向となった高さ（OP.約7500mm）、すなわち漏えい口が存在すると考えられていた高さともほぼ一致している（図2-5）。^[5]

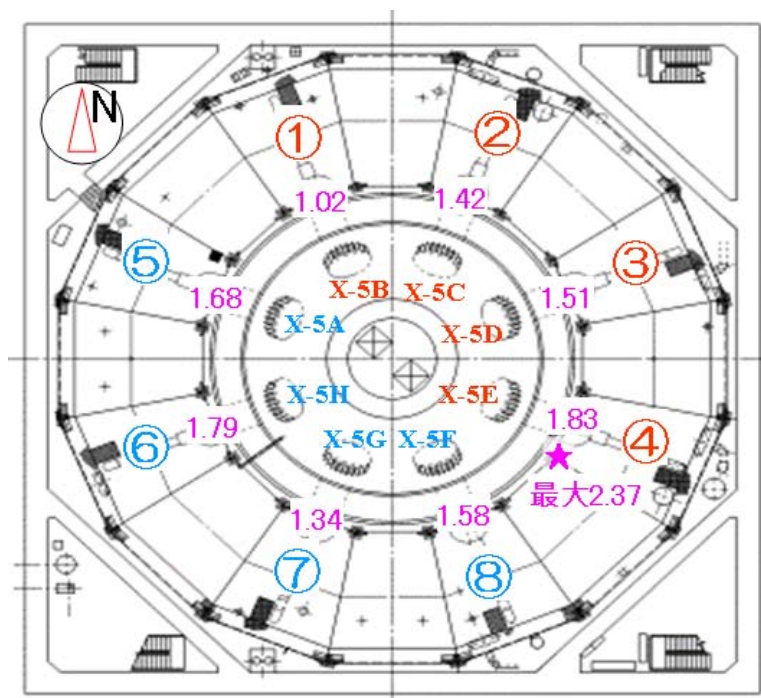
図 2-6 1号機トーラス室ベント下部調査で測定された線量分布

なお、平成25年11月の調査で、ボートを投下した際に測定した高さ方向の線量分布は、概ね平成25年2月に測定した高さ方向の分布（トラス外側位置）と同じ傾向であり、また、航行ルート上の測定線量は概ね1~2Sv/hで、南東部が最も高い傾向であった（図2-6）。

平成 23 年 6 月に原子炉建屋 1 階南東床の配管貫通部から蒸気の噴出を確認していることから推測されるとおり、事故後放射性物質を含む蒸気がトーラス室内に充満したことで、壁や構造物表面に放射性物質が付着していると考えられ、トーラス室内の線量はこれらの汚染線源の重ね合わせと考えられる。なお、トーラス室内滞留水（平成 25 年 2 月 22 日サンプリング測定結果：Cs134=7.3 × 10⁴Bq/cm³、Cs137=1.5 × 10⁵Bq/cm³）から推定される水面上の線量は 100mSv/h 程度であり、滞留水からの放射線は測定値 1～2Sv/h の支配因子にはなっていない。^[6]

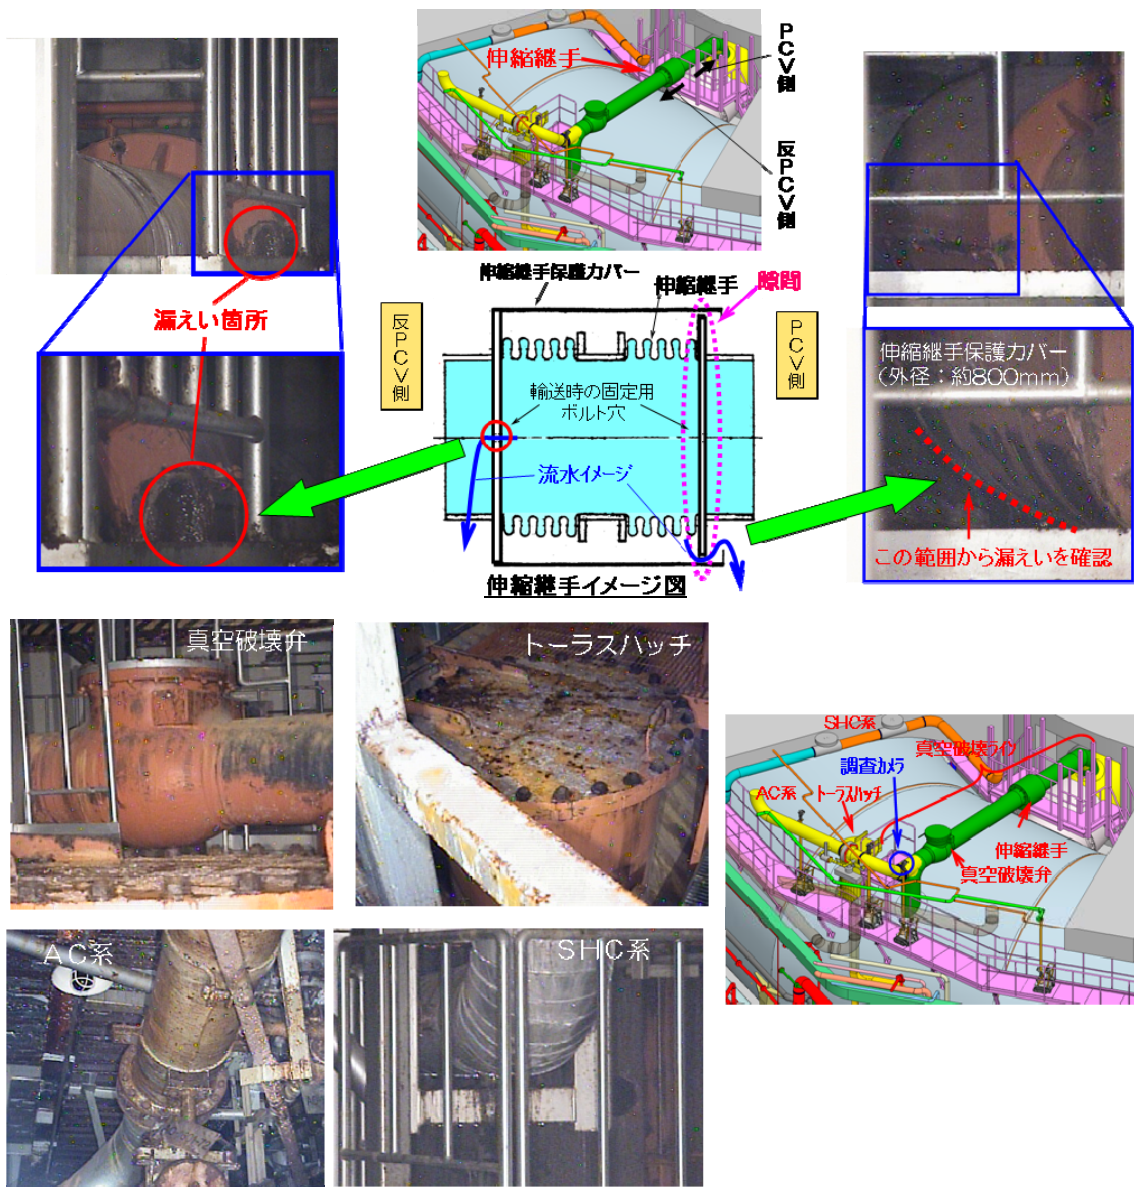
図 2-7 1号機 S/C 上部調査 (ベント管 X5E 周辺) でのカメラ映像 (抜粋)

つづいて、平成 26 年 5 月には、流水が確認されたベント管 X-5E 近傍の漏えい箇所の特定制を行うため、S/C 上部調査装置を 1 号機原子炉建屋 1 階北西床面の穿孔箇所から投入し、外側キャットウォークを走行させベント管 X-5E 近傍の映像調査を実施したところ、真空破壊ラインの伸縮継手保護カバーのからの漏えいを確認した。また、当該ライン上の真空破壊弁、トーラスハッチ、SHC 系配管、AC 系配管に漏えいは確認されなかった（図 2-7）。^[7]

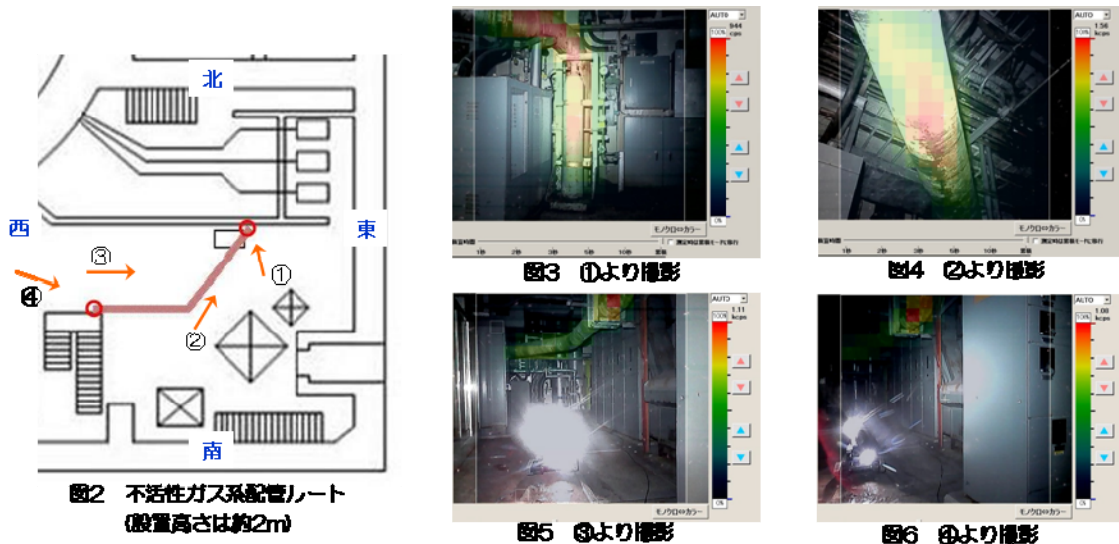
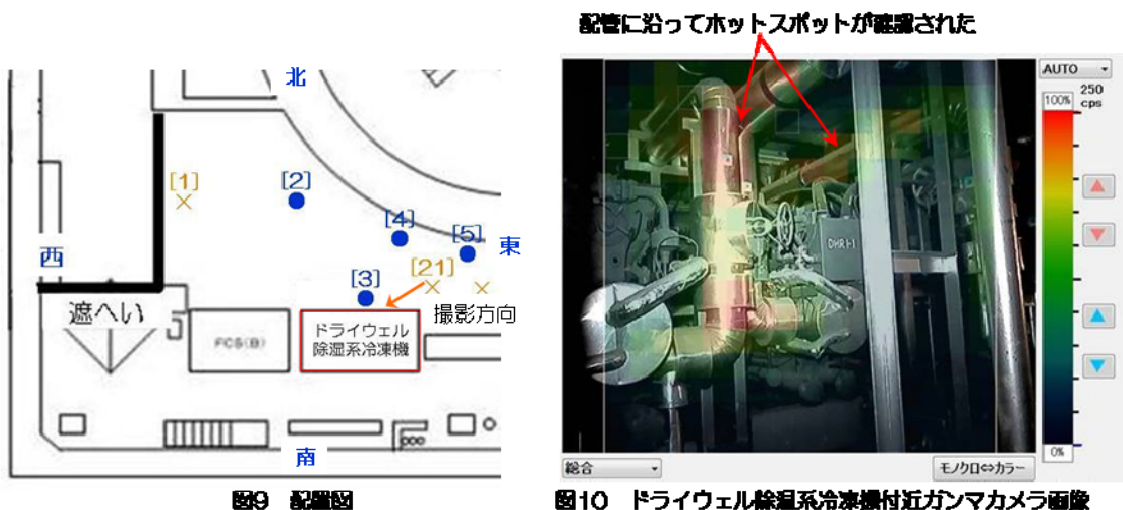
図2-8 1号機原子炉建屋1階南側ガンマカメラ撮影結果（抜粋）

平成25年12月に1号機原子炉建屋1階南側の汚染状況調査として、ロボットにて線量測定及びガンマカメラ撮影を実施した結果、不活性ガス系（AC）配管やドライウェル除湿系（DHC）配管の汚染レベルが比較的高いことが確認された（図2-8）。^[8]

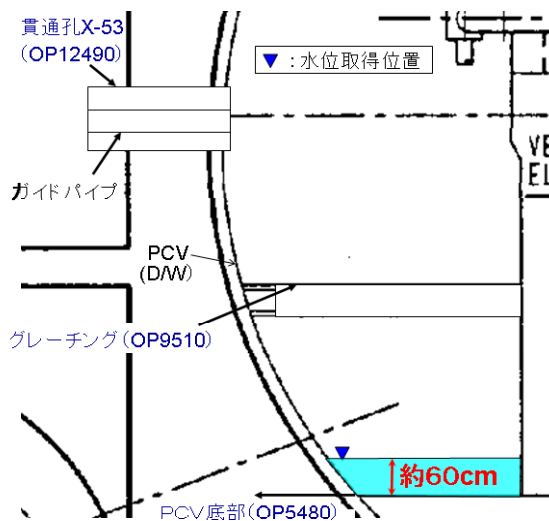
図3-1 2号機格納容器内滞留水水位測定結果

ここで、滞留水水位は、ビデオイメージスコープにより、D/W床上約60cm(平成24年3月26日時点)であることが確認された(図3-1)。

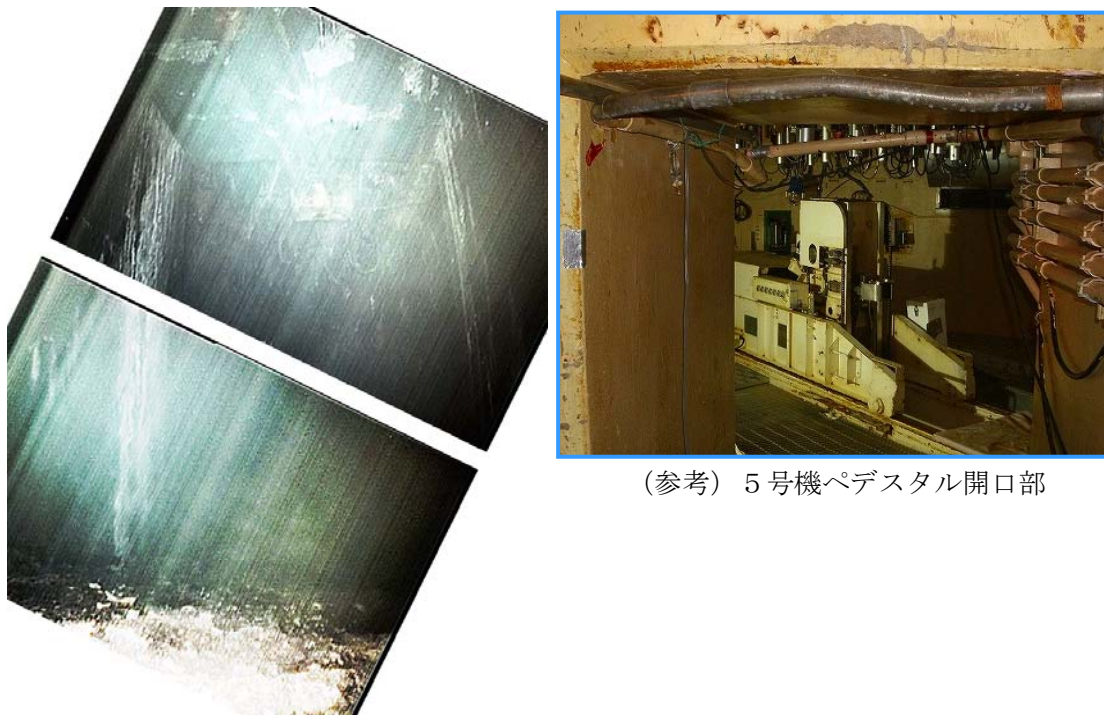
図 3-3 ペDESTAL 開口部からのペDESTAL 内部の画像 (画像処理後)

イズ除去ならびにコントラスト強調のための画像処理をした結果、ペDESTAL開口部から奥の上部に制御棒位置指示系(PIP)用ケーブルが確認されたが、開口部下部の状況は不鮮明であった(図3-3)。

線量推定を実施したところ、CRD 交換レール着座位置で約 30Sv/h、ペDESTAL 開口部近傍で約 36Sv/h であり、CRD 交換レール上ペDESTAL 開口部に近づいても、燃料デブリへの接近を示唆するような急激な線量上昇はみられなかった。

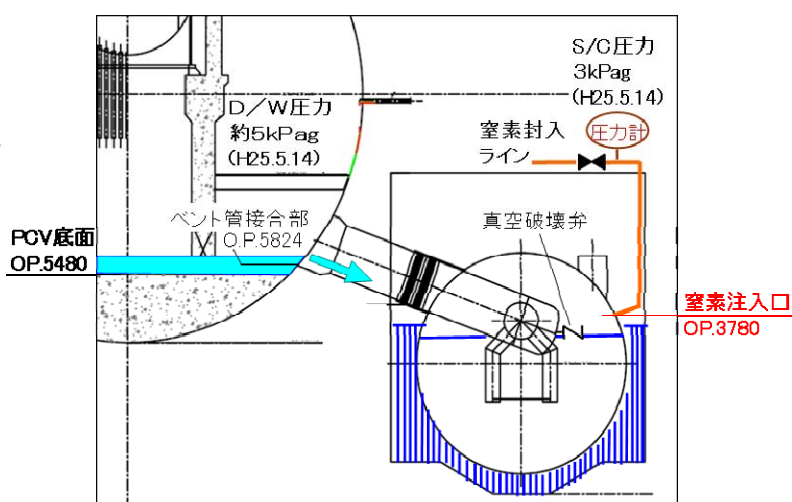
図 3-4 2号機 S/C 内気相部閉空間の推定状況

平成 25 年 5 月に実施した S/C への窒素封入試験により、S/C 圧力が 3kPag (平成 25 年 5 月 14 日時点) であることが確認された。S/C 内水位が満水に近い状況であれば相応の水頭圧がかかることから、S/C 内水位の正確な絶対値は不明であるが、窒素封入口 (OP.3780) 程度であることが示された。D/W 内水位が低いことと合わせて、原子炉への注水は D/W からベント管を経由して S/C へ流入、S/C 下部から原子炉建屋へ漏えいしていると推定され、この場合、現状の S/C 内水位はトラス室内の滞留

水水位と同程度と推定される（図 3-4）。^[11]

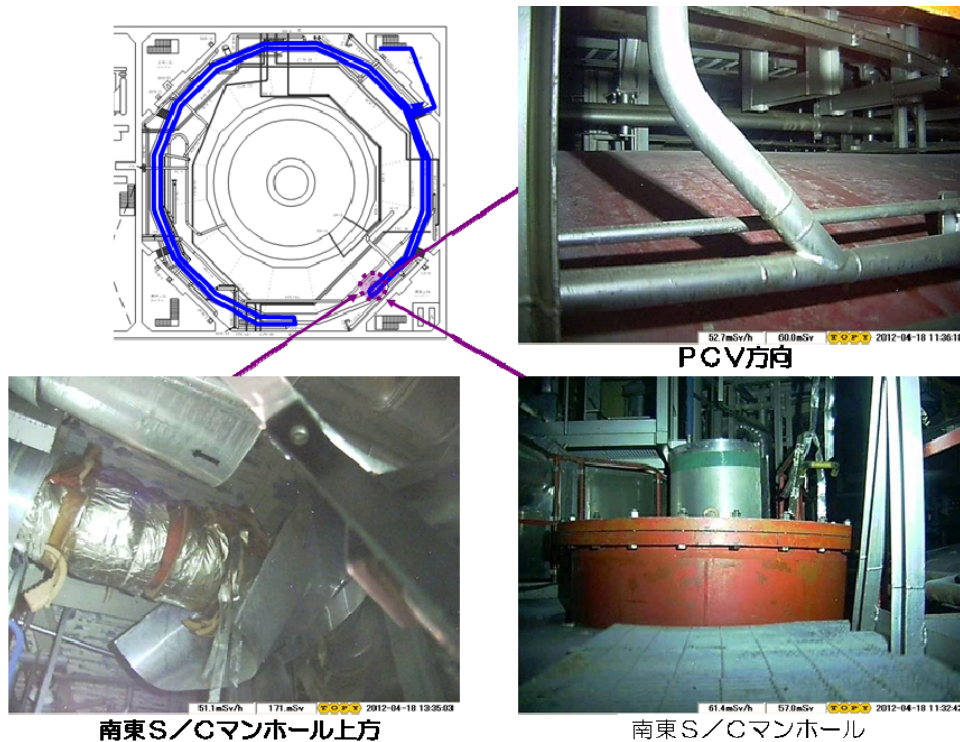
図 3-5 2号機トーラス室内カメラ映像（抜粋）

S/C の液相漏えい箇所については特定されていないが、カメラ映像によると、S/C のマンホールのフランジ等からの漏水はないことが確認された（図 3-5）。
