福島第一原子力発電所 1～3 号機の
炉心・格納容器の状態の推定
と未解明問題に関する検討
第 3 回進捗報告

平成 27 年 5 月 20 日

東京電力株式会社

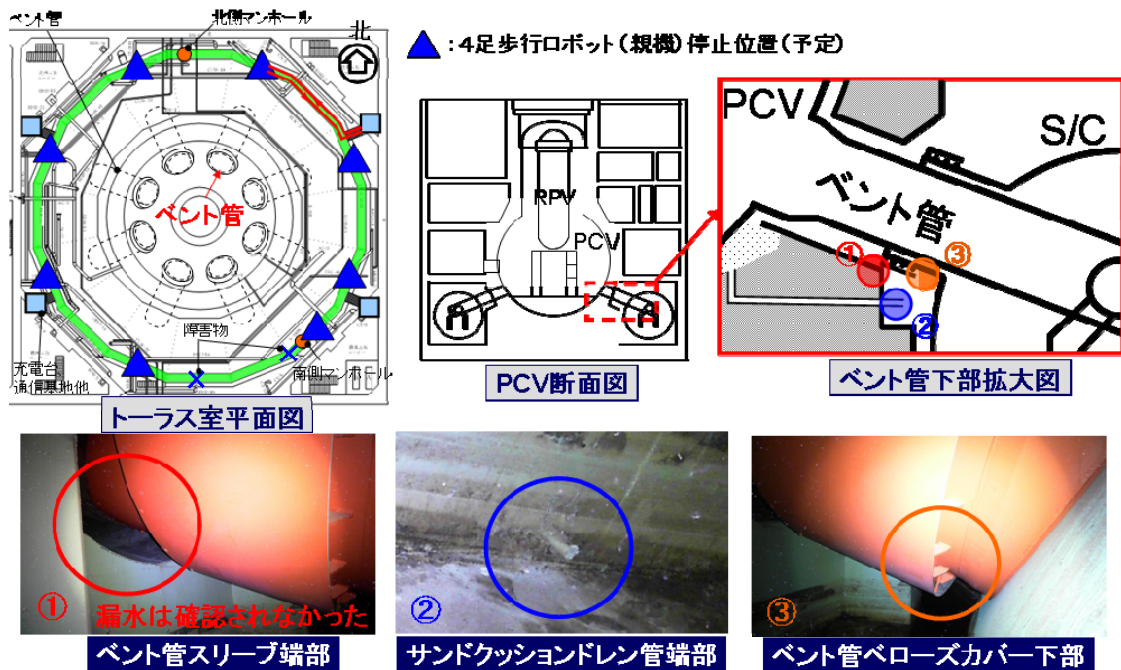
図 3-6 2号機トラス室内ベント管下部カメラ映像(抜粋)

S/C の液相漏えい箇所については特定されていないが、確認できる範囲内ではベント管下部からの漏水はないことが確認された（図 3-6）。

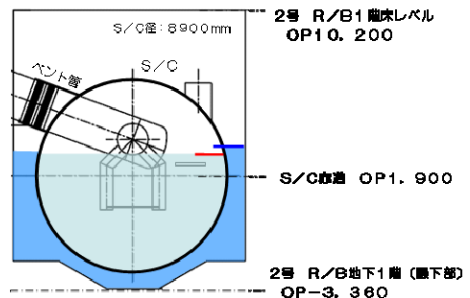
図 3-7 2号機 S/C 内水位測定結果

S/C内水位は、S/Cへの窒素封入試験により推測されたとおり、トラス室内滞留水とほぼ同レベルで連動しており、S/C内の下部(配管含む)から液相漏えいが発生していることが確認された。

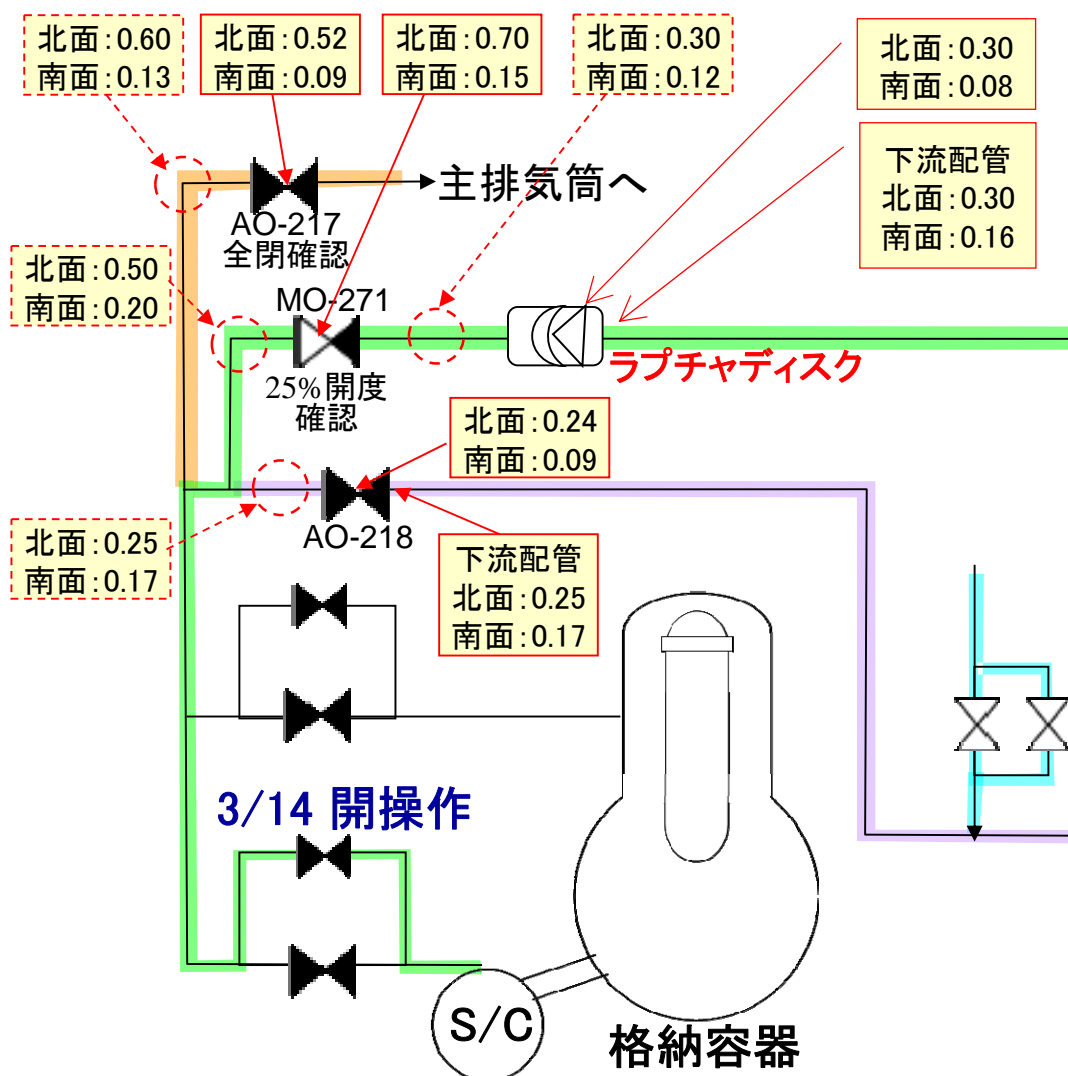
図 3-9 ラプチャディスク周辺線量測定結果 (単位: mSv/h)

図 3-9 に平成 26 年 10 月 8 日に実施した、ラプチャディスク周辺の線量調査結果を示す。ラプチャディスクの線量測定結果は北面から測定した場合 0.30mSv/h、南面から測定した場合 0.08mSv/h であった。これは、ラプチャディスク上流の 0.30mSv/h (北面), 0.12mSv/h (南面)、および、同下流の 0.30mSv/h

(北面) ,0.16mSv/h (南面) と比較してほぼ同等であり、また、1号機のベントラインで観測されたような、多量の放射性物質を含むガスが通過した場合に予想される汚染状態にはなっていないものと考えられる。

また、北面が高く南面が低いという特徴が周辺の線量に一貫してあらわれていることが確認できた。これは、北側に存在している高線量の物体の影響を受けている可能性を示唆していると考えられる。すなわち、配管が遮へい体として機能し、北面では高線量物体を遮へいなしで、南面では高線量物体を配管により遮へいした状態で測定しているものである可能性が高い。したがって、ラプチャディスク周辺の配管は、ラプチャディスクも含めて、ほとんど汚染していない可能性が高い。

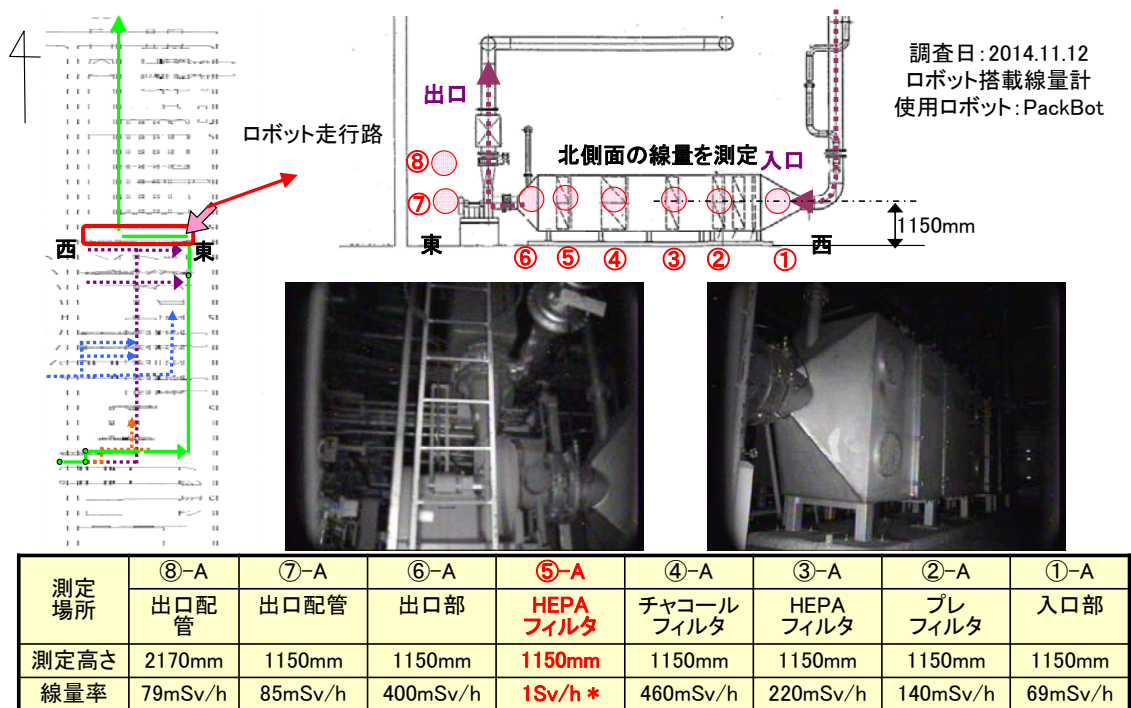
図 3-10 SGTS フィルタ（A）の線量率測定結果

図 3-10、3-11 にそれぞれ SGTS フィルタ（A）（B）周辺の線量測定結果を示す。（A）（B）ともに、最大約 1Sv/h の非常に高い線量率となっていることが確認された。また、その汚染の最大値は SGTS フィルタ出口側の HEPA フィルタで観測されている。通常、SGTS フィルタは入口に近いところから放射性物質を捕捉していくものであるため、この観測結果は、放射性物質を含む気体が SGTS フィルタを逆流したことを示唆している。図 3-8 から明らかなように、SGTS フィルタを逆流する経路は、2 号機のベントラインから逆流する経路と 1 号機のベントラインから逆流する経路（3 号機から 4 号機へと水素が逆流したのと同じ状況）の 2 つが考えられる。

今回、ラプチャディスク周辺では汚染は確認できなかったものの、2 号機ラプチャディスクの作動の有無について明確な判断ができるほどの情報は得られていないため、STGS フィルタ汚染源解明も含め、調査・検討を継続していく。

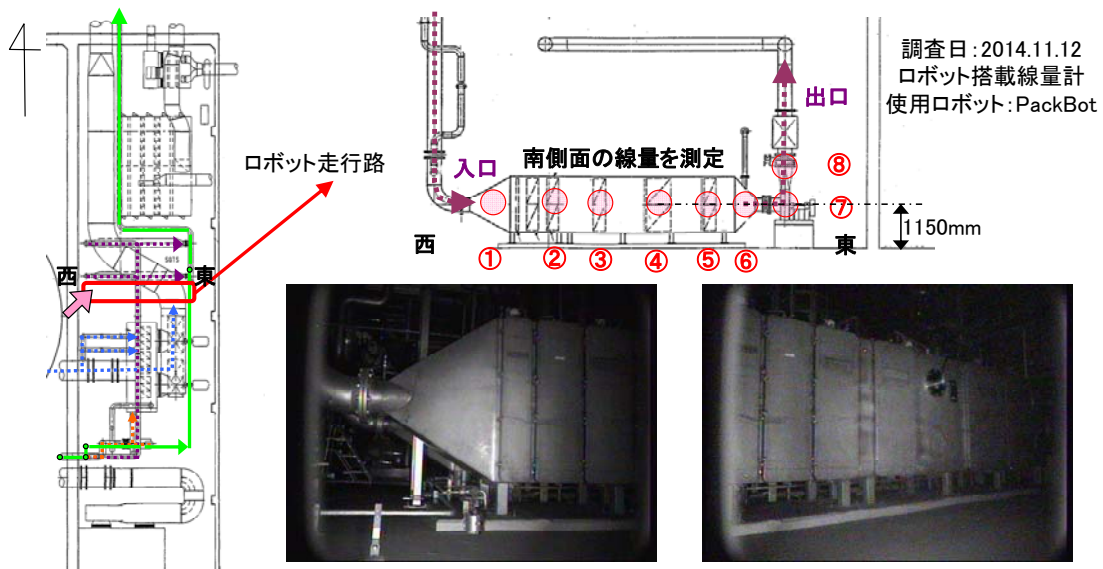
図 3-11 SGTS フィルタ (B) の線量率測定結果

測定場所	①-B	②-B	③-B	④-B	⑤-B	⑥-B	⑦-B	⑧-B
	入口部	プレフィルタ	HEPAフィルタ	チャコールフィルタ	HEPAフィルタ	出口部	出口配管	出口配管
測定高さ	1150mm	1150mm	1150mm	1150mm	1150mm	1150mm	1150mm	2170mm
線量率	15mSv/h	29mSv/h	44mSv/h	160mSv/h	850mSv/h *	500mSv/h	210mSv/h	120mSv/h

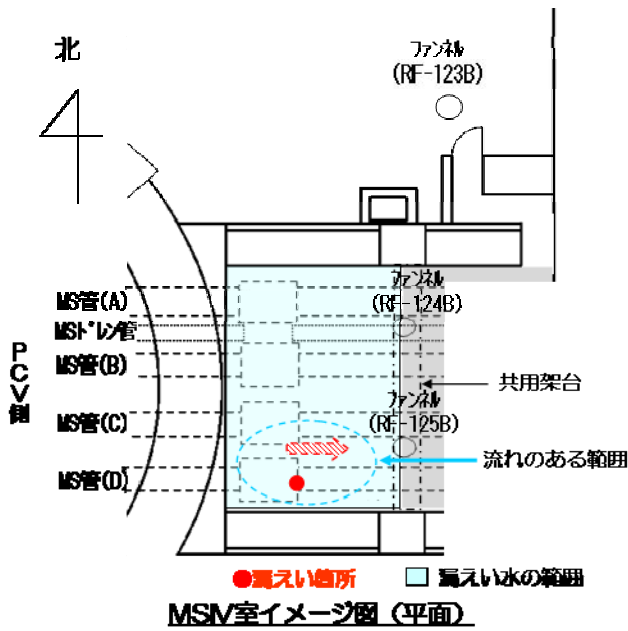
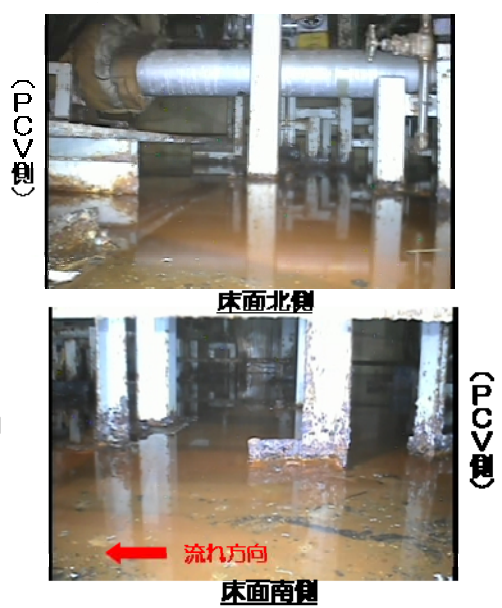
図 4-3 3号機 MSIV 室内主蒸気配管 D からの漏水の確認

既設の S/C 圧力計の測定値を水頭圧に換算することで求めた格納容器内水位はおよそ OP.12m (原子炉建屋1階から2m程度上) で、主蒸気配管の格納容器貫通部と同程度の高さであり、流水の発生源として MSIV 室内の格納容器貫通部からの液相漏えいの可能性が推定される。そこで、平成26年4、5月に、MSIV 室内の流水箇所の特定のため、上階に位置する原子炉建屋2階空調機室から装置を挿入し、室内のカメラ撮影及び線量測定を実施したところ、主蒸気配管 D の伸縮継手周辺からの漏えいを確認した。また、主蒸気配管 A、B、C、主蒸気系ドレン配管からの漏えいは確認されず、床面の水の流れの状況から判断しても、漏えい箇所は主蒸気配管 D のみと推定した (図4-3)。^[19]

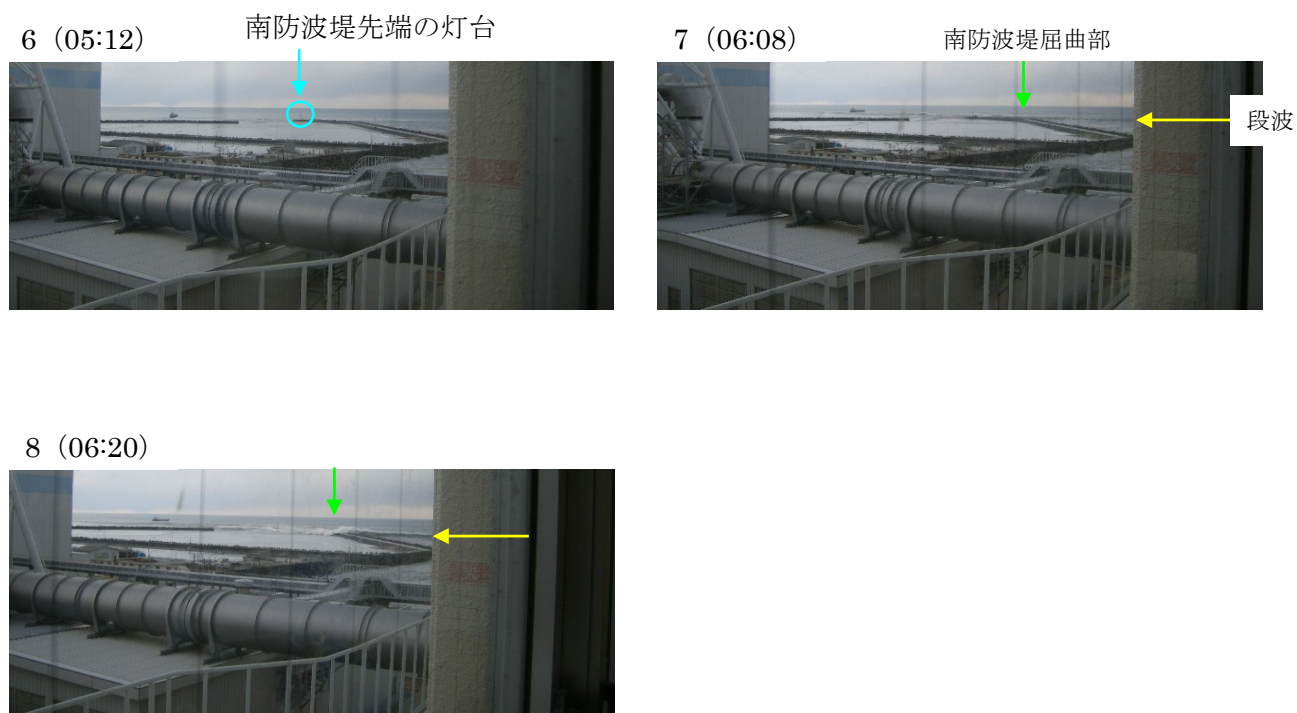
写真 7 では、段波状の津波が明瞭に確認できる。この段階では、段波は南防波堤本体ならびに南防波堤先端の灯台に到達していないことから、段波の位置は港外である。

すなわち、写真 1～5 における水位低下は第 1 波ピーク後の水位低下であり、写真 7・8 の段波は第 2 波（1 段目）と判断される。

なお、写真 5～8 の 1 分 20 秒間に 4 枚の写真が撮影されていることから、第 2 波（1 段目）の到達の見落としはしないものと判断される。

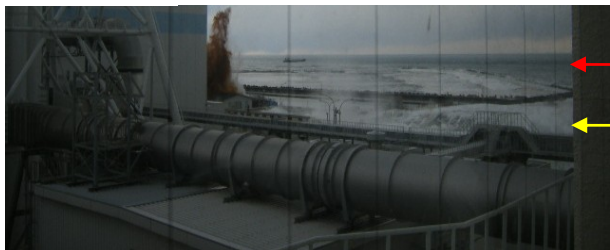
11 (07:04)

写真11、写真12では、沖合に第2波（2段目）と推定される波が認められることから、写真11の水柱は、写真6～写真8で確認される数m級の第2波（1段目）が、4m盤と10m盤の境界付近に到達した際に生じたものと判断される。

第2波（1段目）の到達を示す写真8から写真12までは48秒間であり、その間の現象に見落としではなく、水柱は第2波（1段目）が原因で発生したものと判断される。

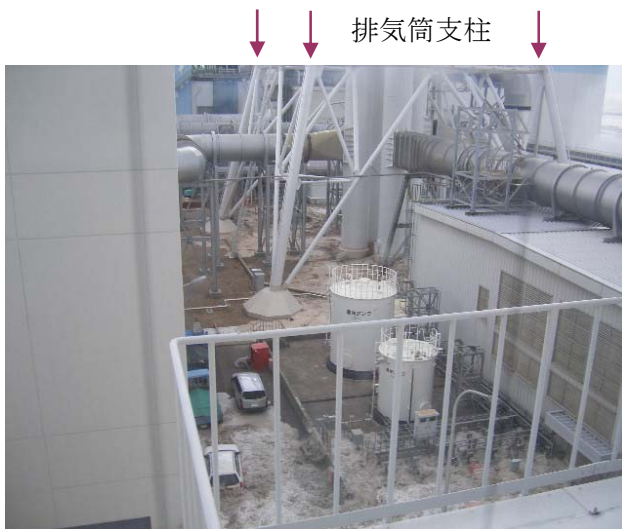
13 (07:24)

水柱が上がった写真11の20秒後である写真13において、10m盤の浸水が認められる。

写真13の6秒後である写真14の右上には東波除堤と考えられる構造物が見えており（A）、この時点は写真7・8で確認される数m級の第2波（1段目）が到達した前後と考えられる。また、写真15、写真16では、排気筒の付け根部分が見えており（B）、写真17、写真18にあるような大規模な津波の遡上は認められない。これらのことから、写真13～写真16において、10m級の第2波（2段目）は未だ10m盤には到達しておらず、写真13、写真14に認められる10m盤への遡上は、第2波（1段目）による限定的な遡上と判断される。

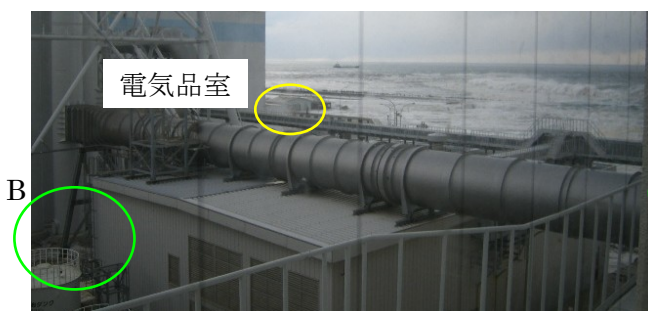
15 (07:42)

写真14の12秒後に撮影された写真15では、南防波堤および北防波堤を覆う津波が到達している。写真15の14秒後に撮影された写真16では、南防波堤および北防波堤に加えて、東波除堤も津波に覆われるとともに、港内に大きな段波が認められる。

写真14より以前の写真では、いずれも、防波堤や波除堤が確認できていたが、写真15、写真16で初めて港湾が津波に覆い尽くされている。このことから、写真15、写真16で港内に認められる津波が、10m級の第2波（2段目）であると判断される。ただし、写真15、写真16では、排気筒の付け根部分が見えていることから、第2波（2段目）は未だ10m盤には到達していないものと判断される。

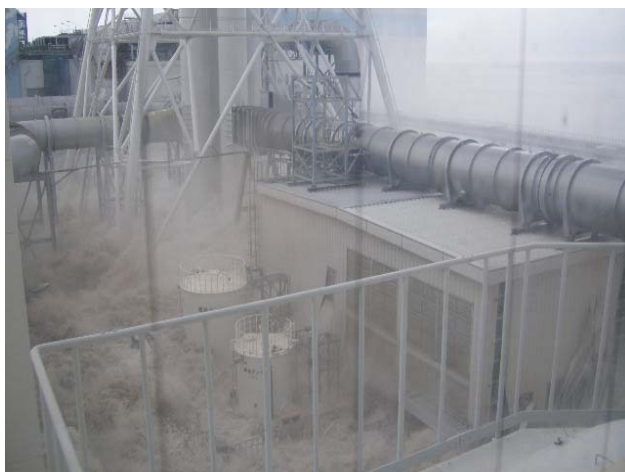
17 (08:10)

写真16の14秒後に撮影された写真17では、10m盤上に大量かつ急激な海水の流れ込みが認められ、写真18、写真19と続く。写真17では、港湾側の様子は判然としない。写真18、写真19では津波により上昇した海面が確認できるが、ここに防波堤・波除堤は認められないことから、第2波（1段目）とは異なり、防波堤・波除堤を全面的に覆う津波が来襲していることが判る。

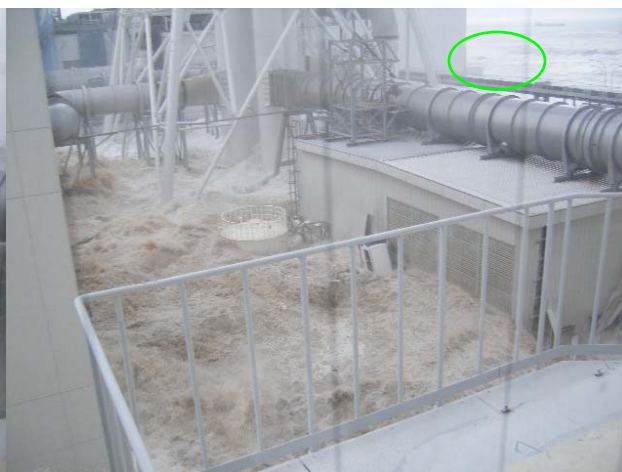
18 (08:20)

写真18は、港内に巨大な津波が押し寄せた写真16から、24秒後である。また、写真18、写真19では、写真15、写真16までは写っていた10m盤の電気品室がほぼ水没している。この電気品室の高さは5.15mであることから、写真18、写真19の津波は0.P.+15m程度の高さと考えられる。

以上のことから、写真18の前後には、福島第一原子力発電所の全ての原子炉建屋付近に、高さ0.P.+15m程度の津波第2波（2段目）が到達していたものと判断される。

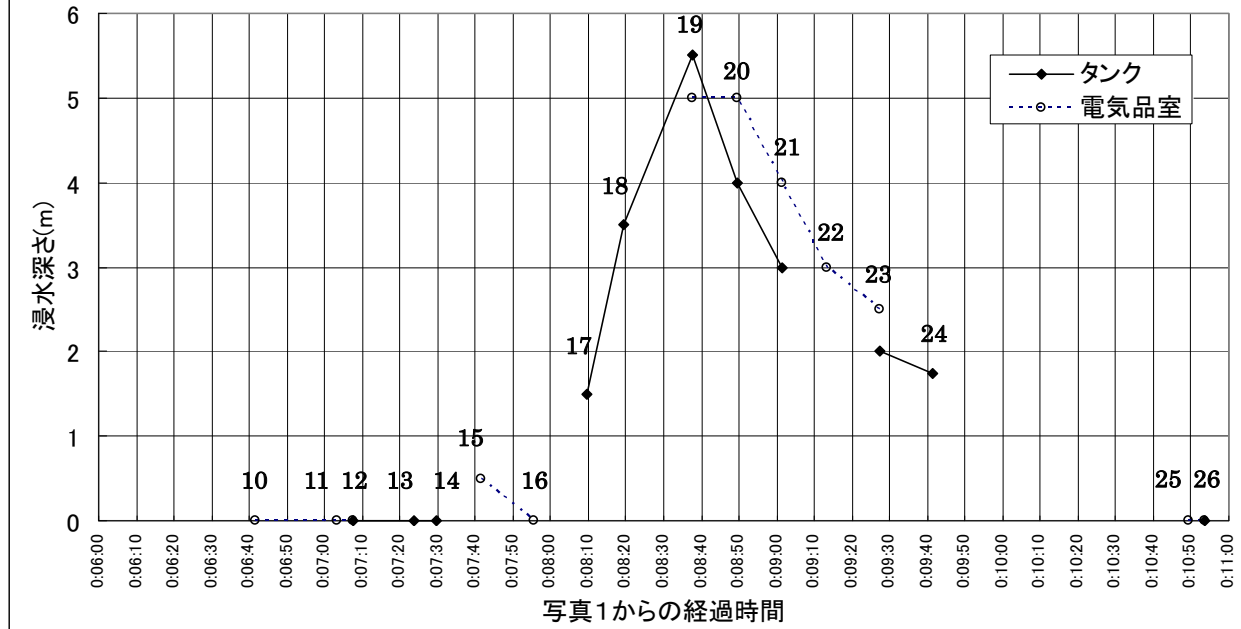
浸水深さの変化(写真より)

また、写真に映る軽油タンク壁面ならびに電気品室における津波水位の時系列をまとめたグラフを見ると、写真13～写真16に認められる津波の遡上は限定的な遡上であり、写真17の直前から急激に津波が押し寄せてきた状況が推定され、写真の分析と調和的である。

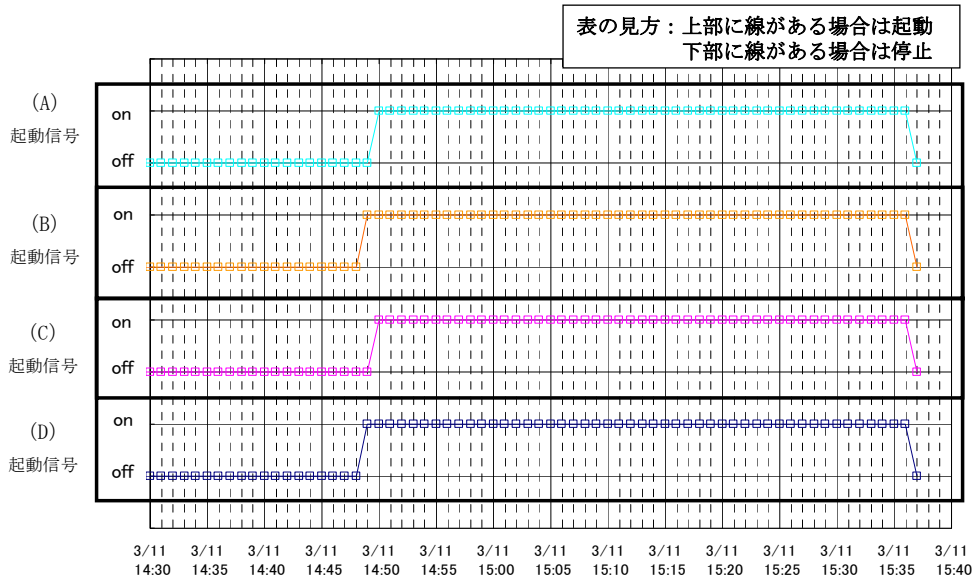
過渡現象記録装置の1分周期のデータから、CCSWポンプ（A）～（D）は15時35分59秒から15時36分59秒の間に異常が発生し、機能喪失している事が記録されている。

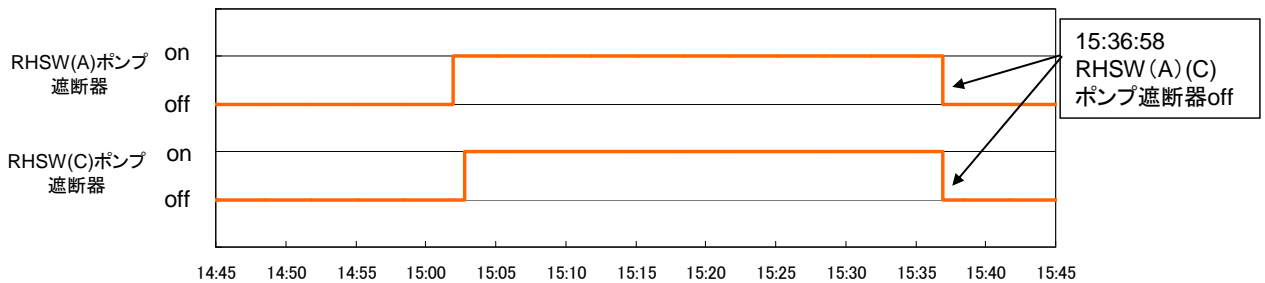
プロセス計算機のデータから、RHSWポンプ（A）及び（C）の遮断器が15時36分58秒にoffとなり、機能喪失している事が記録されている。

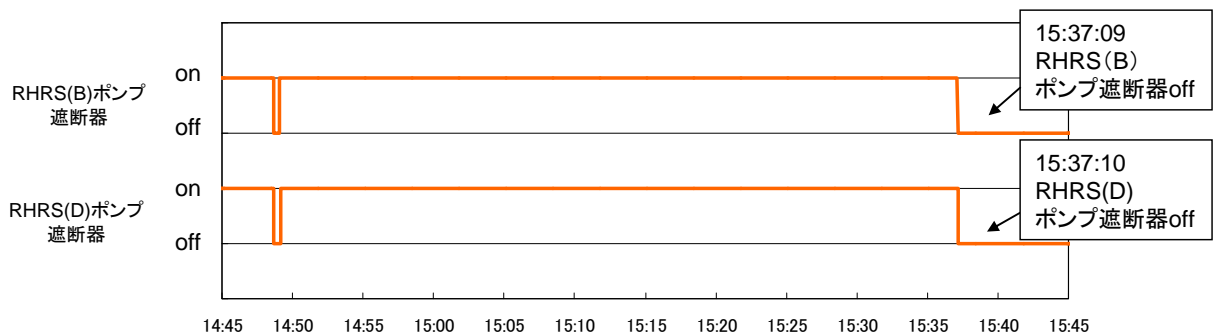
プロセス計算機のデータから、地震後に起動したRHRSポンプ（B）及び（D）については、15時37分9秒、10秒に異常が発生し、機能喪失している事が記録されている。

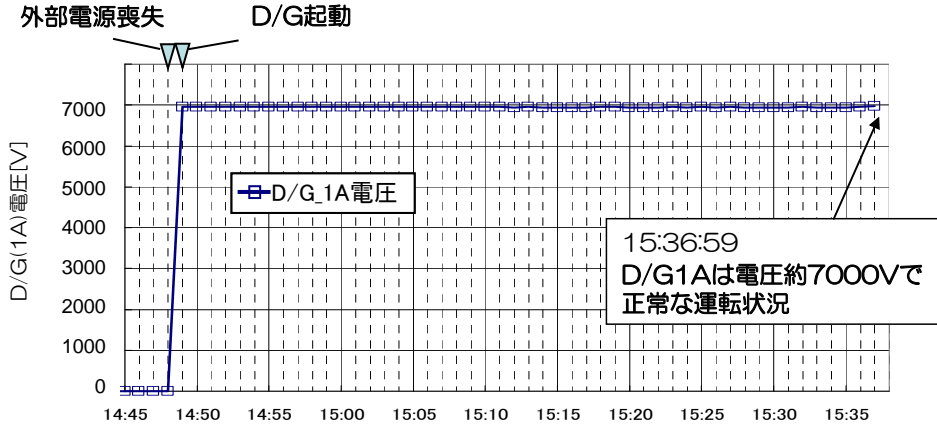
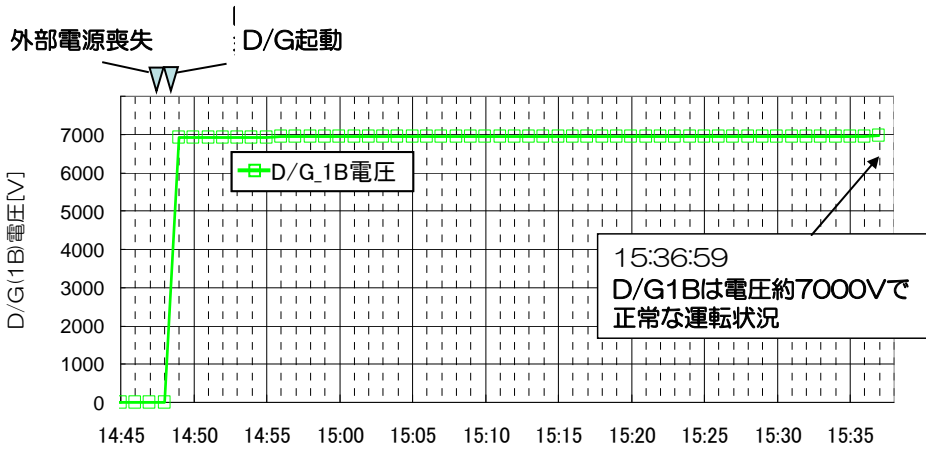
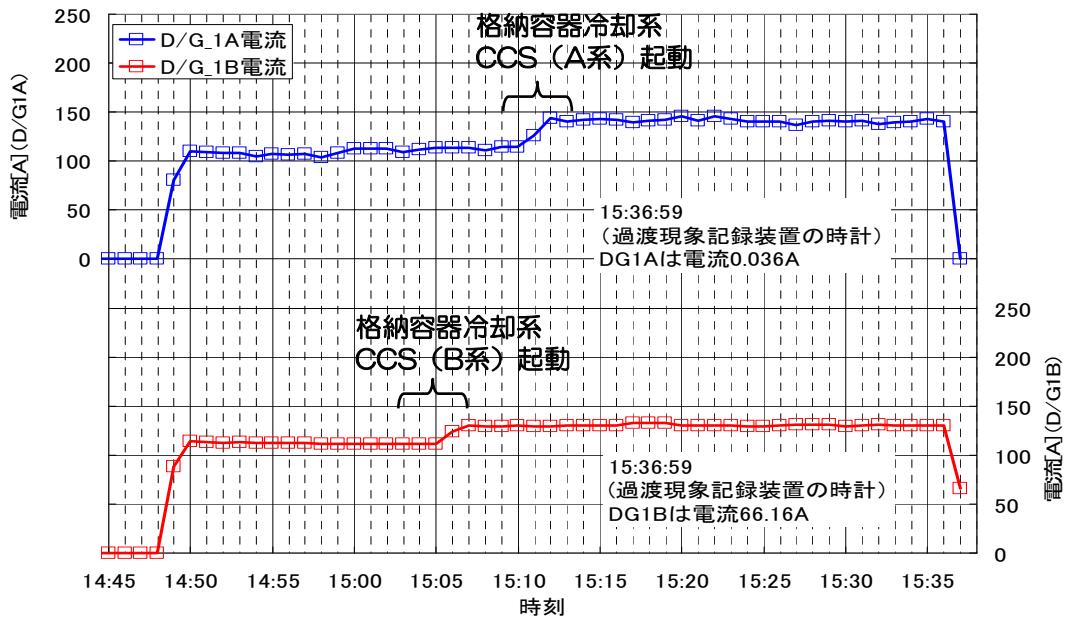
過渡現象記録装置の1分周期データから、1号機のD/G(1A)(1B)については、データが採取されている15時36分59秒まで電圧が確立していることから、機能喪失時刻は15時36分59秒以降であることが記録されている。

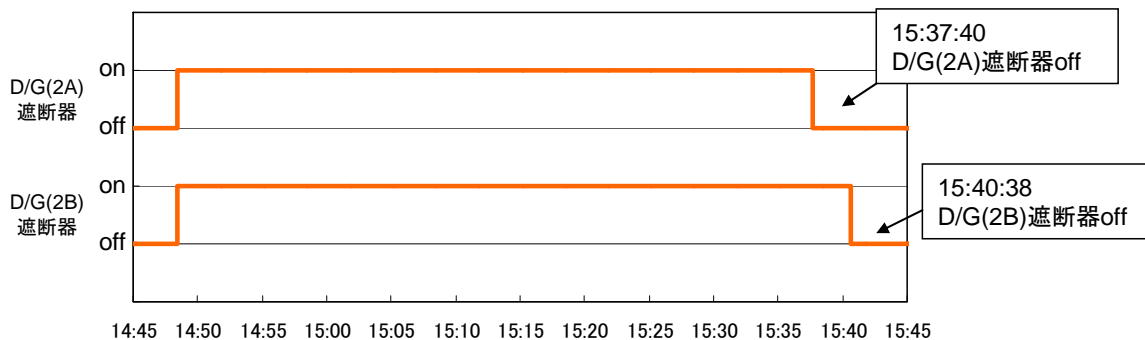
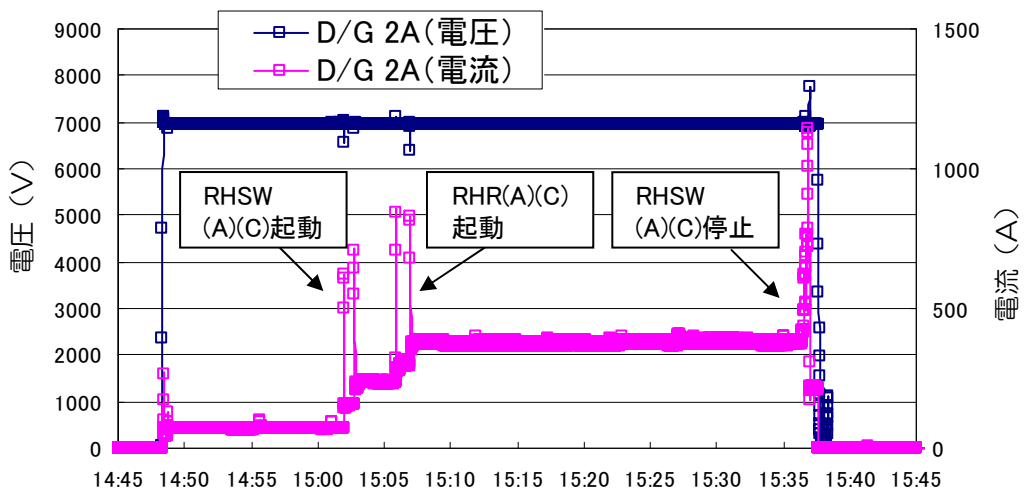
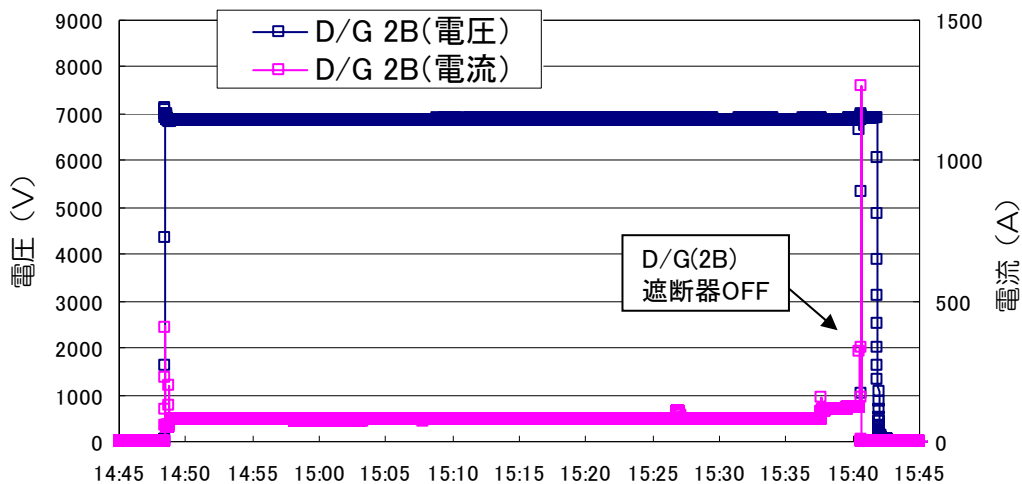
プロセス計算機のデータから、2号機のD/G(2A)の受電遮断器は、15時37分40秒に開放している事が記録されている。

D/G(2A)は、後日の調査で被水していることが確認されており、D/G本体もしくは関連機器の被水が原因で機能喪失したものと想定している。

D/G(2B)は、別の建屋（共用プール建屋）に設置されており、D/G本体は津波の被害を受けていないが15時40分38秒に遮断器が開放している。D/Gの関連機器による影響もしくは電源供給先の非常用電源盤の被水等により機能を喪失したものと想定している。

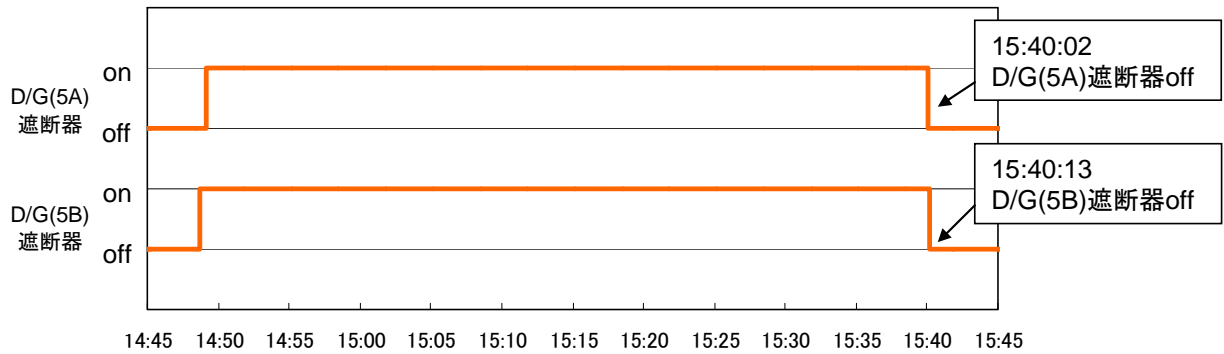
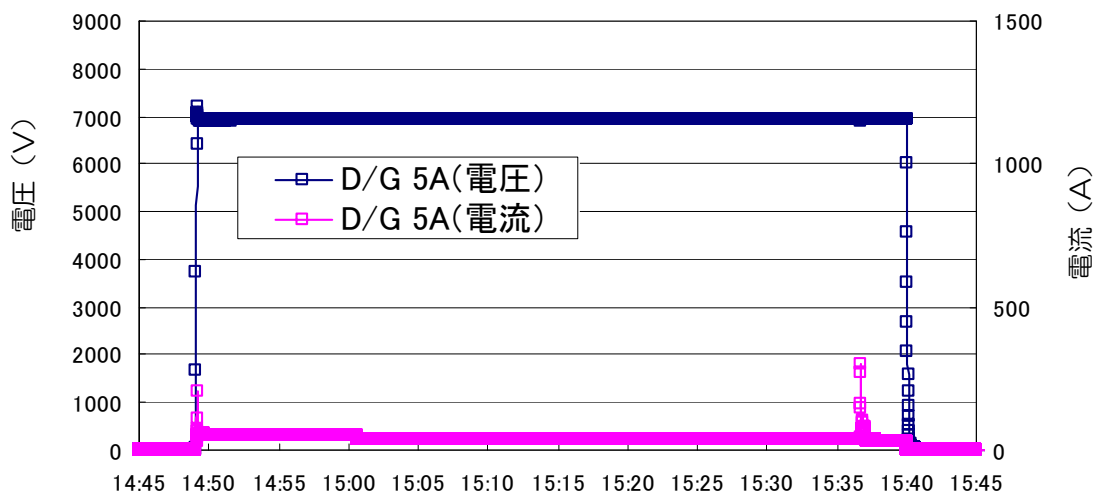
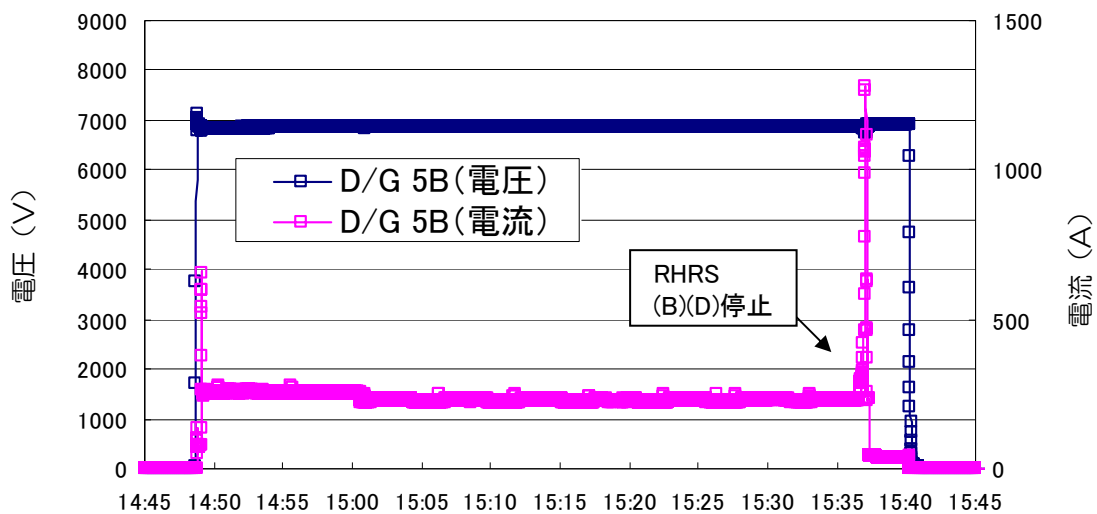
プロセス計算機から、5号機のD/G(5A) (5B) については、15時40分前後に異常が発生し、機能喪失している事が記録されている。

D/G(5A) (5B)は、後日の調査でD/G本体に被水の影響はないため、D/Gの関連機器による影響もしくは非常用電源盤の被水等により機能を喪失したものと想定している。

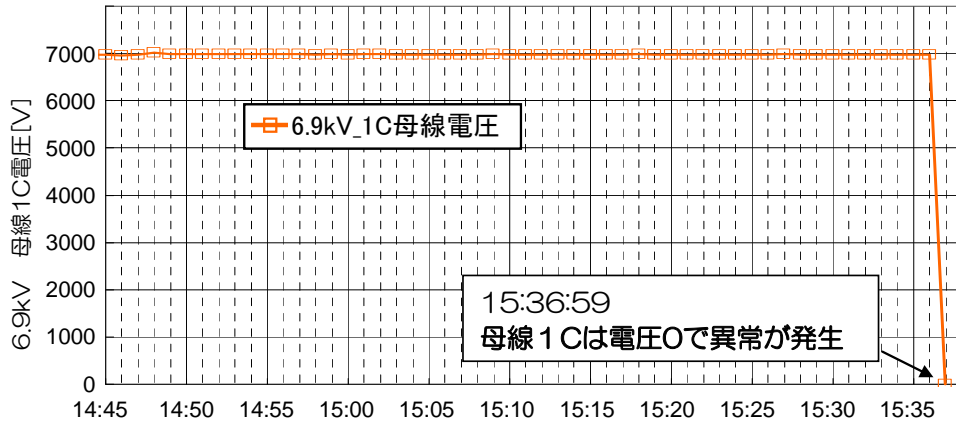
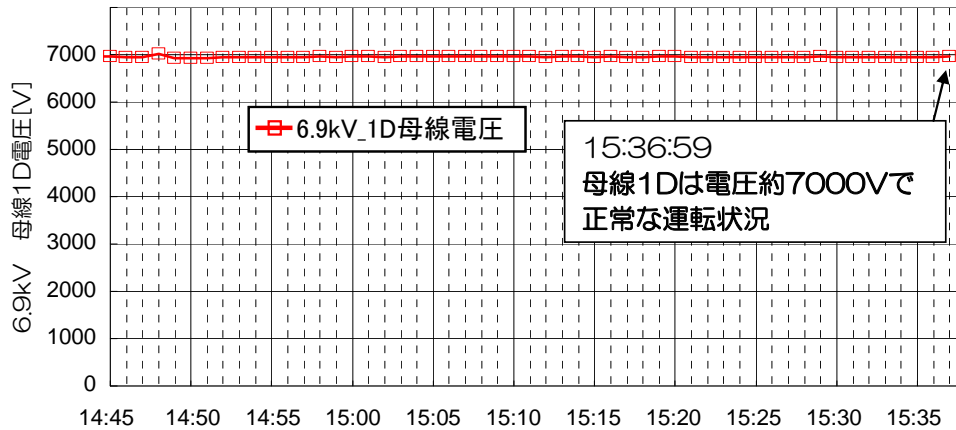
過渡現象記録装置の1分周期データから、非常用電源盤1Cについては、15時35分59秒から15時36分59秒の間に非常用母線の電圧を喪失している。一方、非常用電源盤1Dについては、15時36分59秒まで電圧が確立していることから、機能喪失時刻は15時36分59秒以降であることが記録されている。

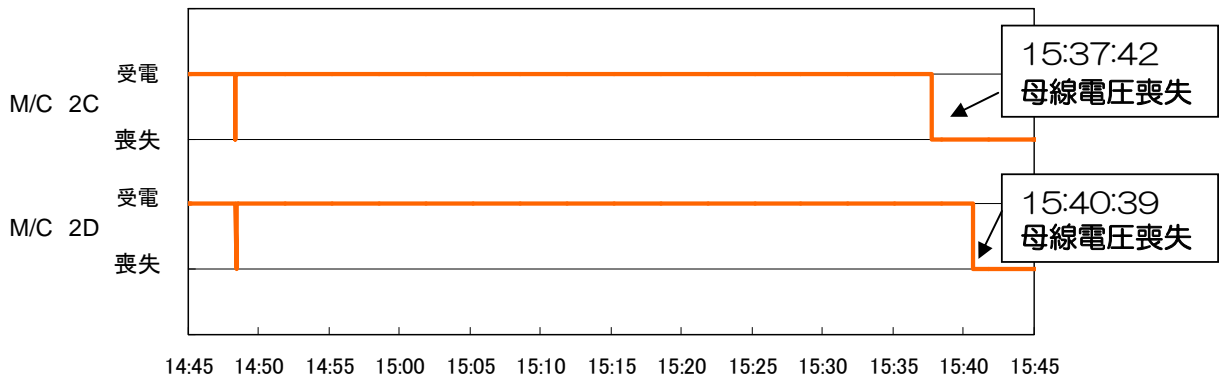
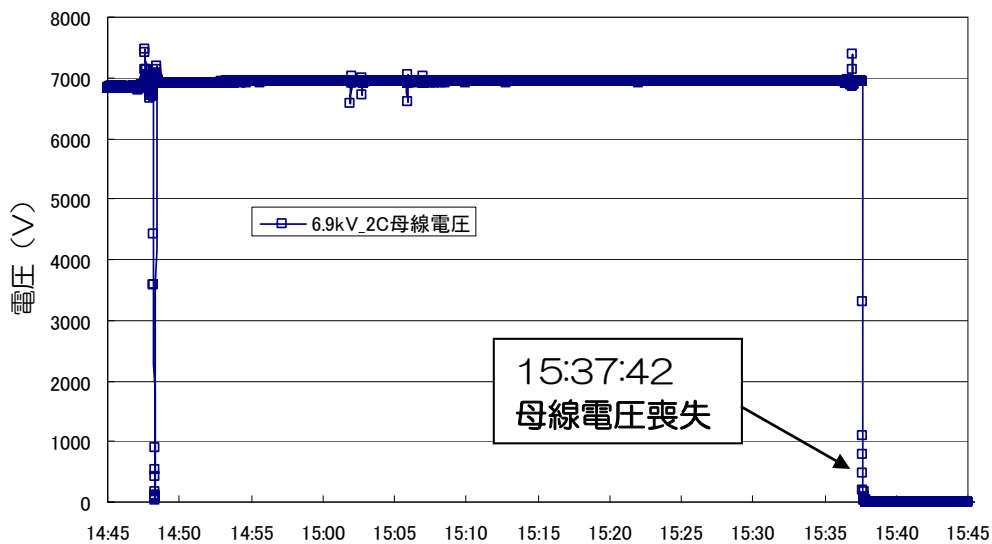
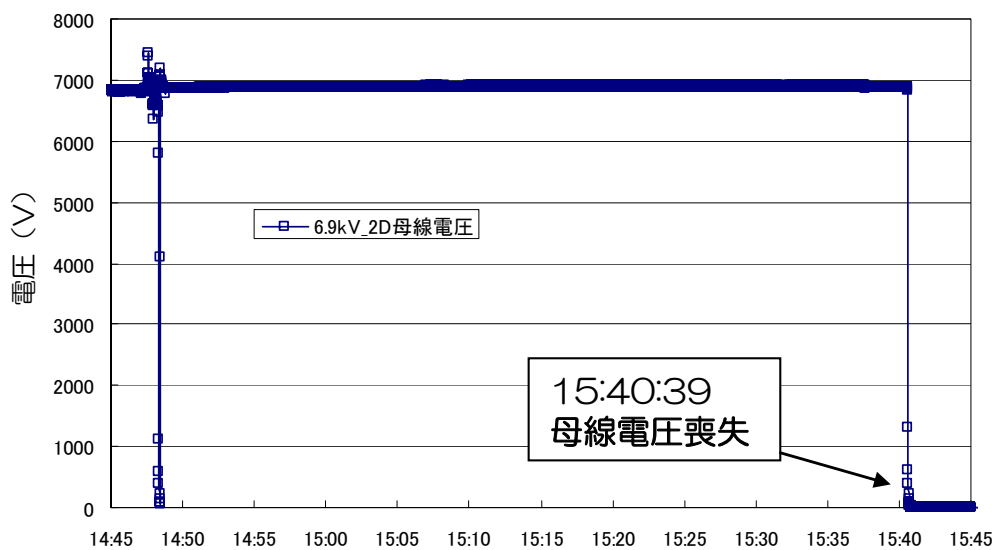
プロセス計算機データから、非常用電源盤 2C については、15 時 37 分 42 秒に非常用母線の電圧を喪失、非常用電源盤 2D は 15 時 40 分 39 秒に喪失している事が記録されている。

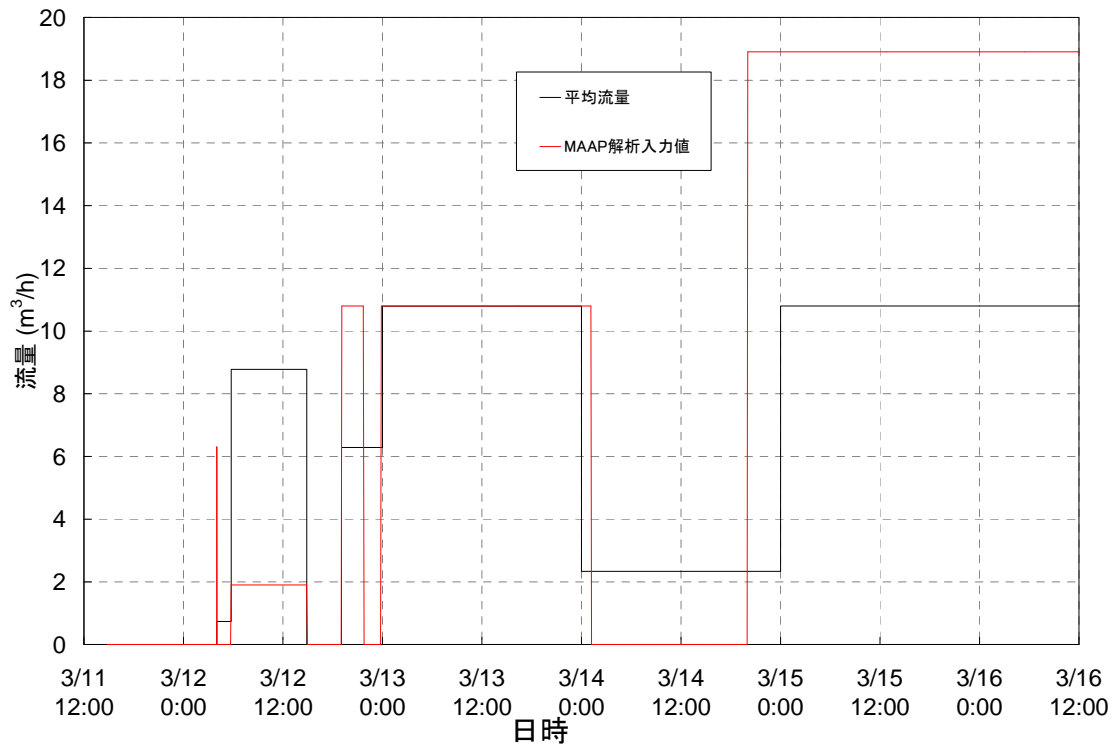
図 1 平均注水流量と MAAP 解析における注水量入力値

1号機 MAAP 解析における原子炉への注水量の入力値については、消防車代替注水時のバイパス流を評価し、原子炉への注水量を設定した（図 1 参照）。

バイパス流の流量評価及び原子炉への注水量評価は、「添付資料 1-4 消防車による原子炉注水に関する検討」にて抽出されたバイパス経路を用いて評価を行った（添付資料 1-5 参照）。

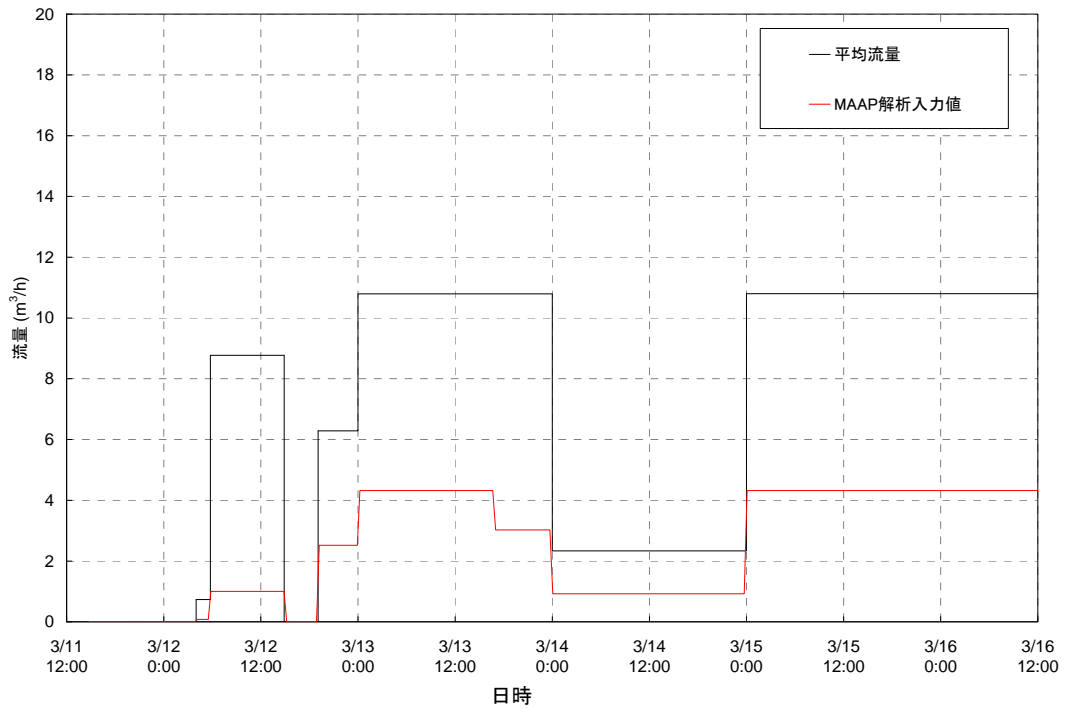
図2 平均注水流量とMAAP解析における注水量入力値

1号機MAAP解析における原子炉への注水量の入力値については、これまでに公表した操作実績をもとに、平均の注水流量を超えないように設定した（図2参照）。

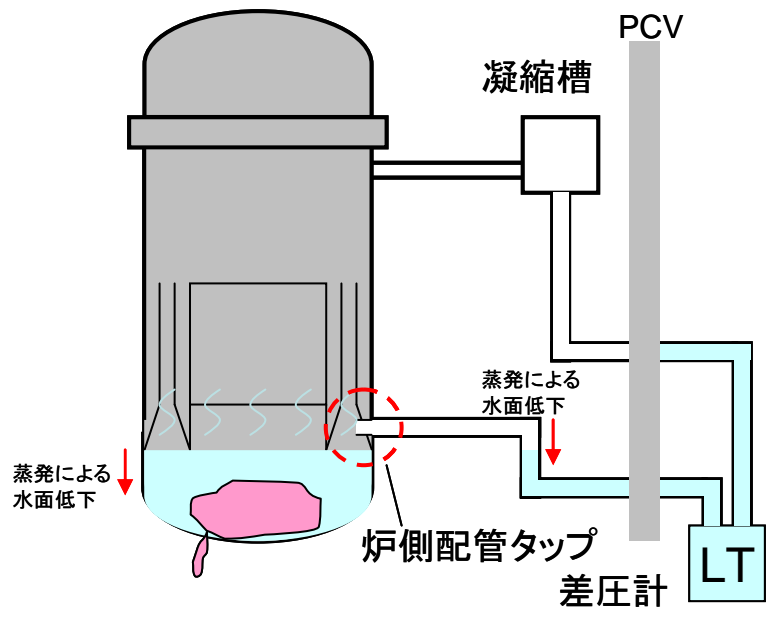
図 5 - 3 原子炉水位および燃料域水位計挙動
【 6時30分頃以降 】

ここでは、原子炉圧力容器の破損により燃料がペDESTALへ落下するなどの事象により、格納容器温度が上昇することに伴い、炉側配管の水の蒸発が開始し、D/W 貫通部までの炉側配管内の水が蒸発したと考えられる（図 5-3 参照）。これにより、基準面器側配管と炉側配管の差圧は大きくなるので、原子炉圧力容器内の実水位とは無関係に水位指示値は減少する。

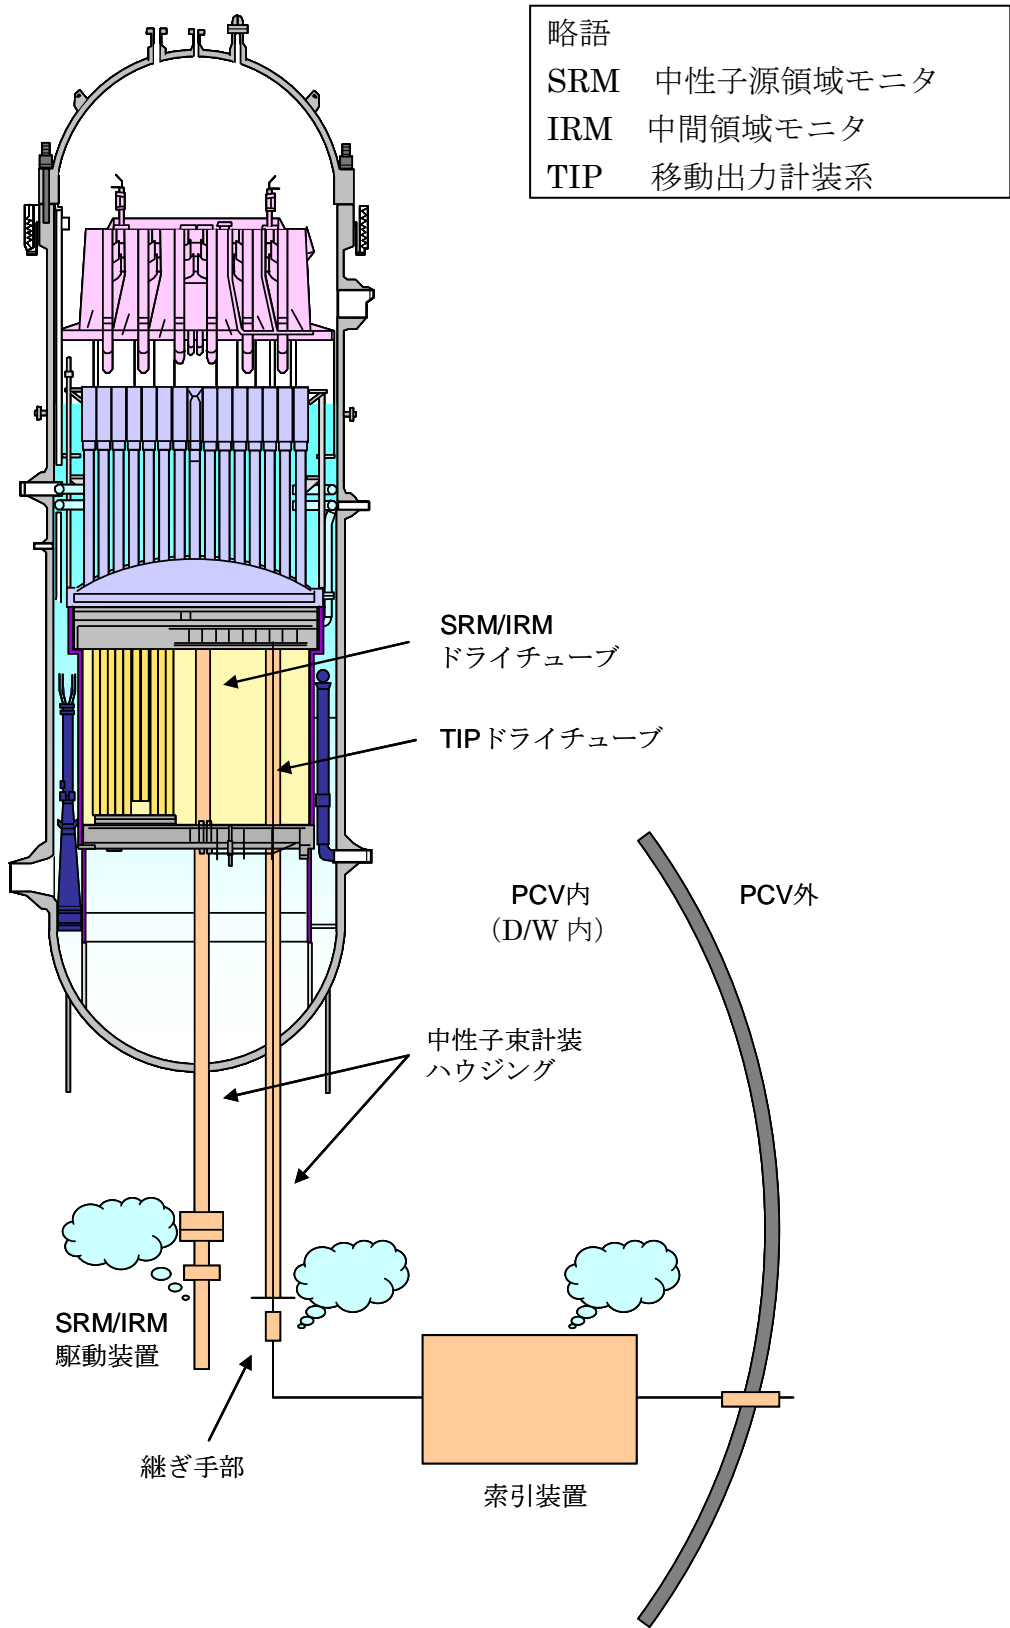
図6 炉内核計装からの漏えいパス

原子炉圧力容器から D/W への気相漏えいが想定される箇所としては、炉内核計装のドライチューブ（図 6 参照）や主蒸気配管フランジのガスケット部等が挙げられる。炉内核計装のドライチューブは燃料が高温になることに伴い損傷する可能性がある。また、主蒸気配管フランジのガスケットは 450°C 程度の温度環境でシール機能を喪失する可能性がある。そこで今回の解析においては、炉

心損傷が開始したタイミングおよび炉内ガス温度が 450℃となったタイミングでそれぞれ原子炉压力容器気相部からの漏えい (0.00014m²、0.00136m²) を仮定した。

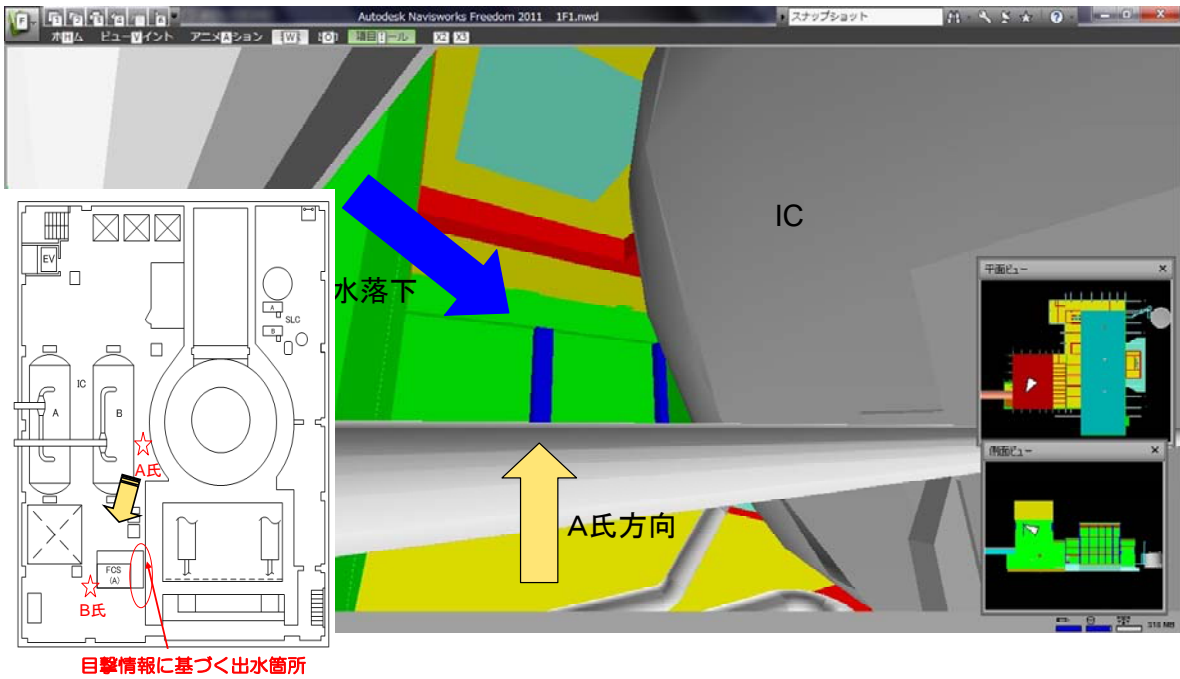
図2 A氏の出水当時の状況

高温高压な蒸気が放出される場合に予想される状況と、証言は大きく異なっている。また、現地で実施された調査からも、この配管に破損は見つかっていない。溢水防止チャンバは、水素爆発による影響を受けたためか、既に原型をとどめないまでに破損してしまっている。しかしながら、5階にてスロッシングによる溢水が確認されており、使用済燃料プール壁面のダクト開口部以上の高さまで使用済み燃料プールの水位が変動し、ダクト内へ水が入り得る状況にあったこと、大量に水が流入するとドレン配管では水を処理しきれないとの溢水防止チャンバが設置された経緯から考えると、1号機4階で観測された出水は、溢水防止チャンバに流れ込んだ使用済み燃料プールの水が何らかの原因で漏えいした可能性が高いと考えられる。

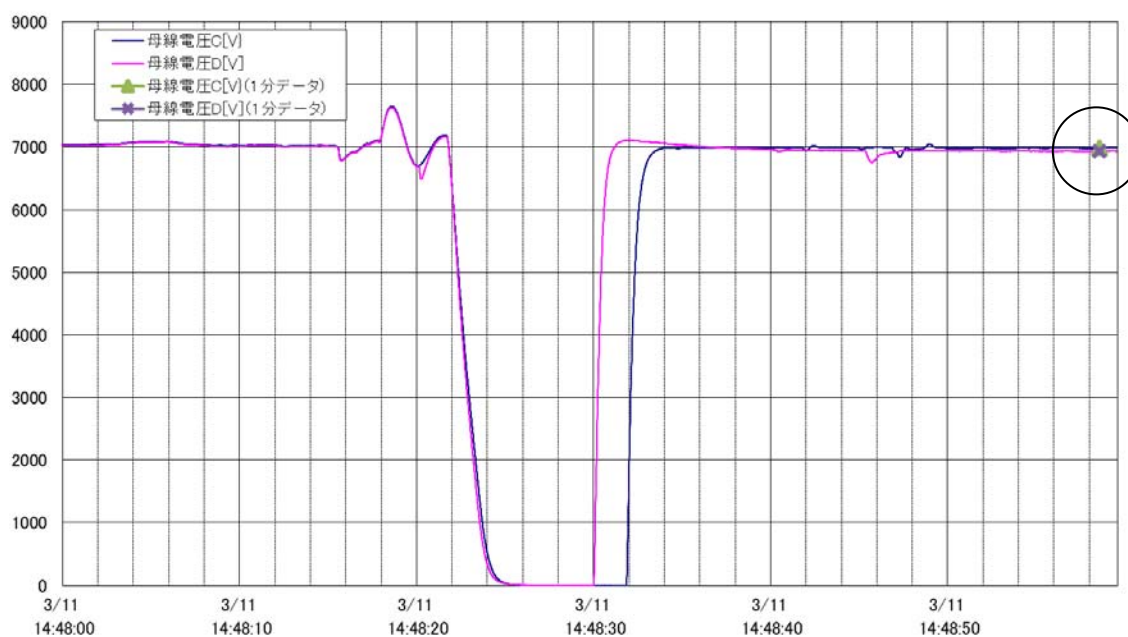
図 7 過渡現象記録装置による 10msec 間隔と 1 分間隔のデータの相違

- ① 津波到達
- ② 海水ポンプ等の機能喪失
- ③ 母線電圧 C の機能喪失
- ④ 母線電圧 D、DG(A)、DG(B)の機能喪失

という形で、津波の影響が海側から順番に進行していったものと推定され、電源喪失の原因は津波であることが改めて確認された。

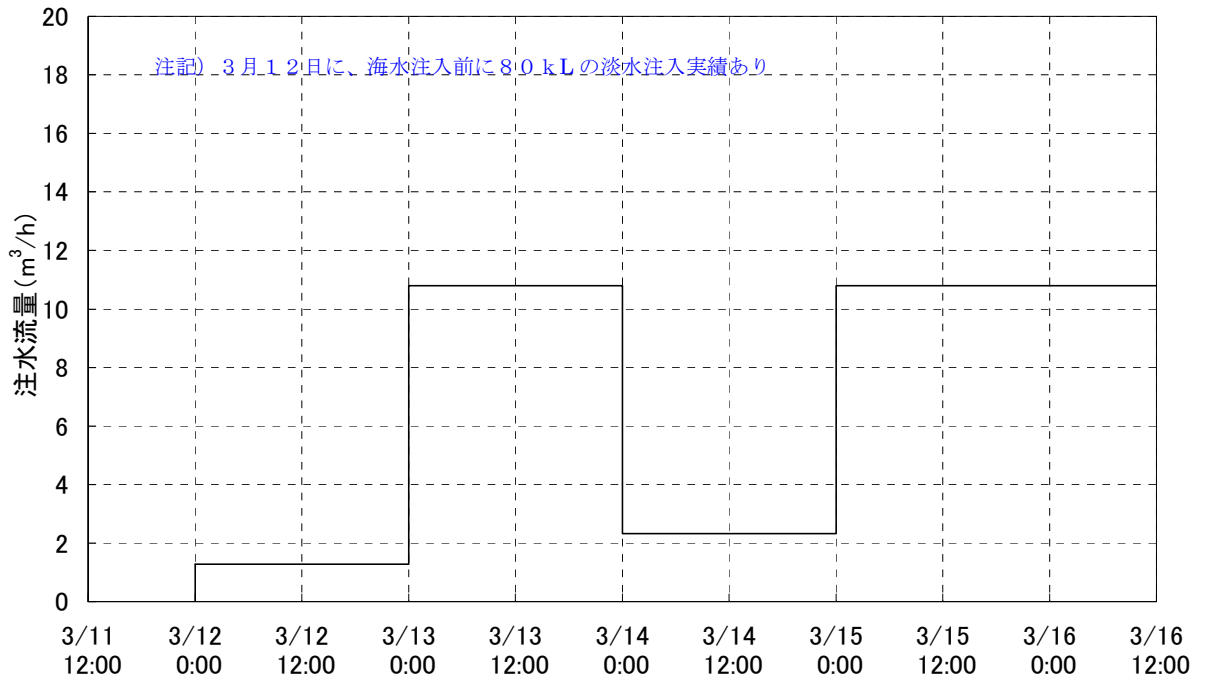
図2 1号機 消防車のポンプ吐出付近での平均海水注水量

各号機における消防車のポンプ吐出付近での、公表している日単位の平均海水注水量を、図2～4に示す。なお、本注水流量については、日単位の平均にしてしまっていること、また、計測値のない期間における推定値も含んでおり、実際の注水量とは異なる。
