福島第一原子力発電所 1～3 号機の
炉心・格納容器の状態の推定
と未解明問題に関する検討
第 3 回進捗報告

平成 27 年 5 月 20 日

東京電力株式会社

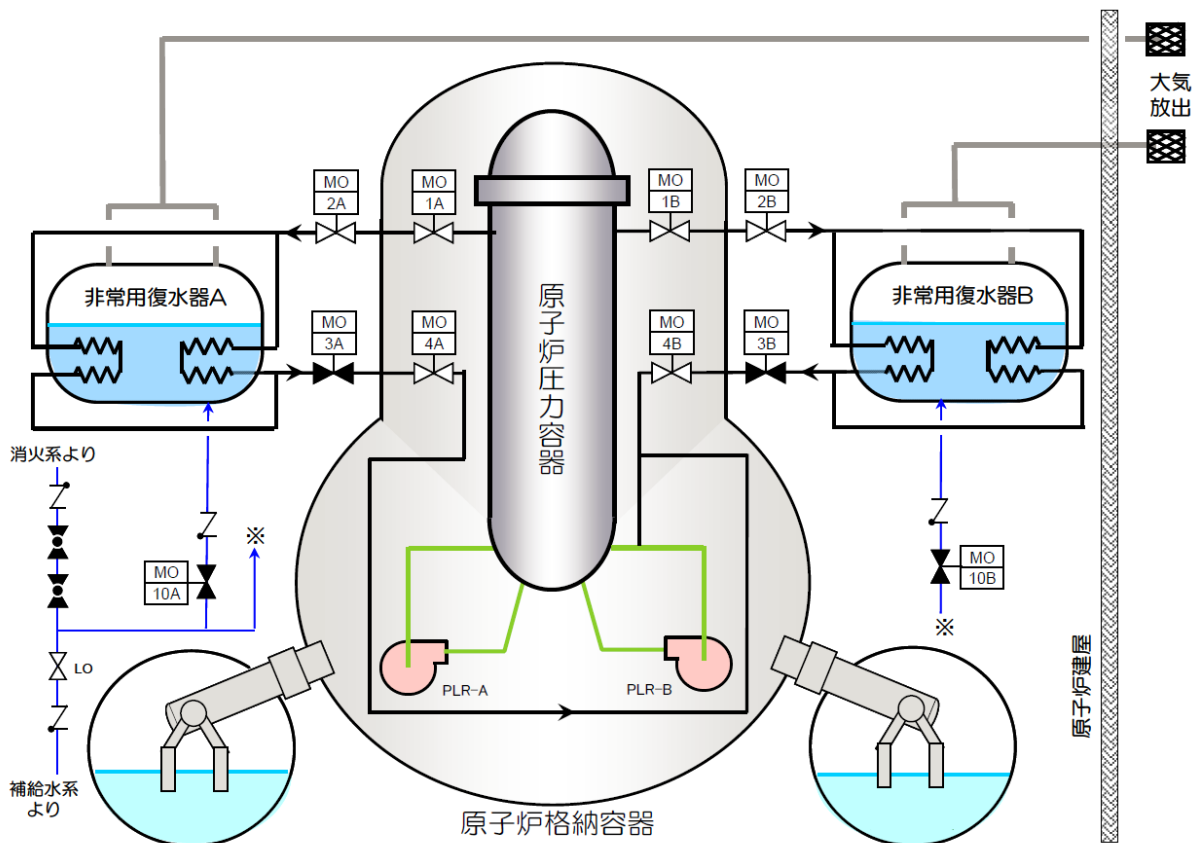
図9 非常用復水器の系統構成

添付資料 1-2 に記載のとおり、計測された原子炉水位は、格納容器内が高温になること等で水位計内の水が蒸発し、正確な水位を示していないものと考えられる。また、図9に系統構成を示す非常用復水器（IC）については、実機において、全交流電源喪失後、11日18時18分～18時25分、および21時30分以降、MO-3A弁が開状態であったものの、格納容器内側の隔離弁（MO-1A弁、MO-4A弁）の

開度が不明であること、燃料が露出した後に発生したであろう水素ガスやその後の炉圧の低下の影響が不明であることなどから、解析においては、全交流電源喪失以降、IC は動作していないものと仮定している。

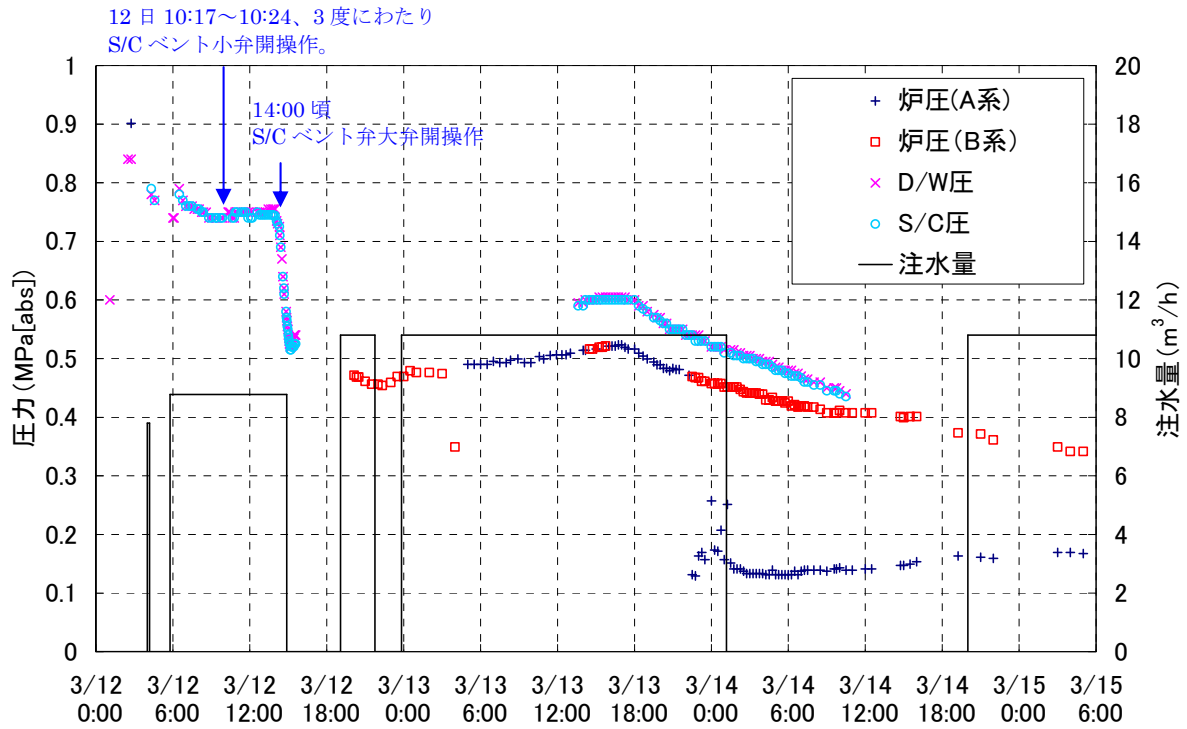
図10-2 1号機 原子炉圧力および格納容器圧力の推移（拡大図）

次に1号機の原子炉圧力および格納容器圧力の全体推移を、消防ポンプの吐出流量とともに図10-1に示す。また、注水開始/停止時の圧力変化の詳細を、図10-2に示す。

格納容器圧力の計測値が、午前 2 時 30 分には設計圧力の 2 倍である 0.76MPa[abs]を超えていること、午前 4 時 00 分から 4 時 23 分の間に正門付近の線量率が上昇していることを考慮すると、消防車による淡水注水が始まった午前 4 時頃に格納容器に漏えいが生じていた可能性が高く、これにより格納容器圧力は全体として低下傾向を示していたものと考えられる。しかしながら、表 4 に示す通り、淡水注入が開始／再開された 12 日午前 4 時頃および午前 5 時 46 分の前における格納容器圧力の計測値の記録は限られており、このため、注水開始／再開前の圧力計測値の傾向は不明であり、注水によって格納容器圧力がどのように変動したかについて、詳細は不明である。

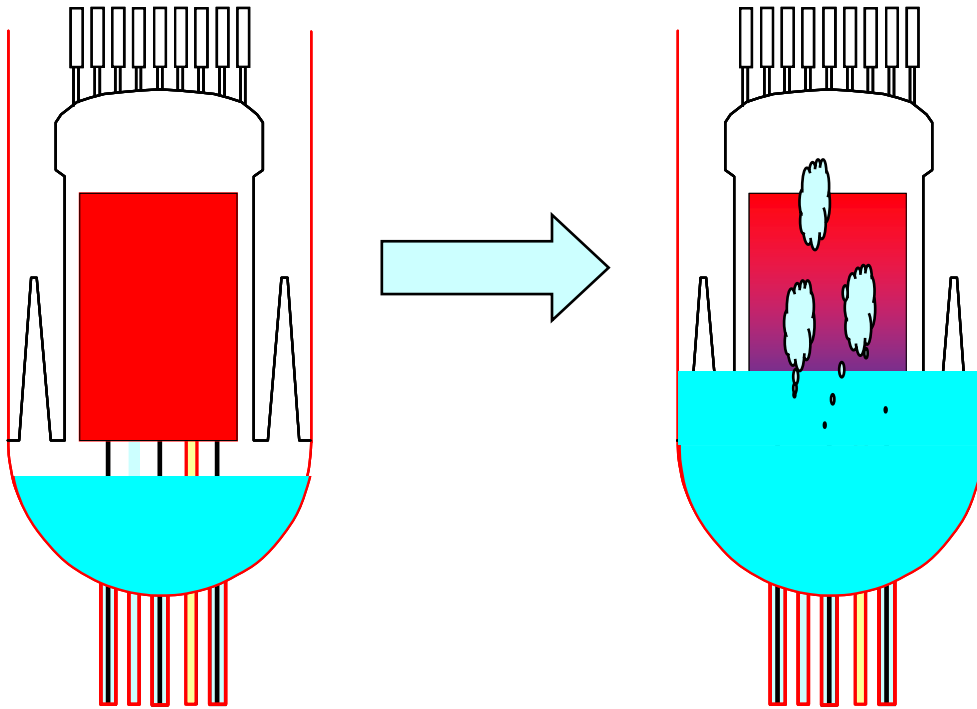
図 13 注水後の蒸気発生と圧力上昇（水位上昇ケース）

同日 19:54 に消防車の注水を再開した後、20 時 15 分頃から原子炉圧力が上昇している。この後 21 時 20 分の SRV 開操作をした時間帯に、炉圧が低下するとともに、それまで一定であった格納容器圧力が上昇していることから、SRV を通じて原子炉の蒸気が S/C に放出されたものと考えられる。前述の通り、2 号機は減圧後に BAF 以下にまで水位が低下していたこと、また、2 号機は低圧注水系経由で注水しているため、注水された水はシュラウドの外側を通過して原子炉圧力容器底部からの水位上昇により炉心部に届くことから、図 1 3 に示すような過熱した燃料に水が触れることによる水蒸気の発生が予測される。そのため、原子炉圧力の上昇はこの蒸気発生によるものである可能性があり、また、水位が炉心部に届かない状態では蒸気の発生がほとんど無いと考えられることから、21 時 20 分の SRV 開操作の前に SRV が閉となっていたとしても、それがいつのタイミングであったのかは、パラメータからは推測できない。原子炉圧力は、これを含め、3 度にわたって急峻なピークを示している。これらの圧力上昇については、2 号機 - 1 2 にて詳細を検討する。

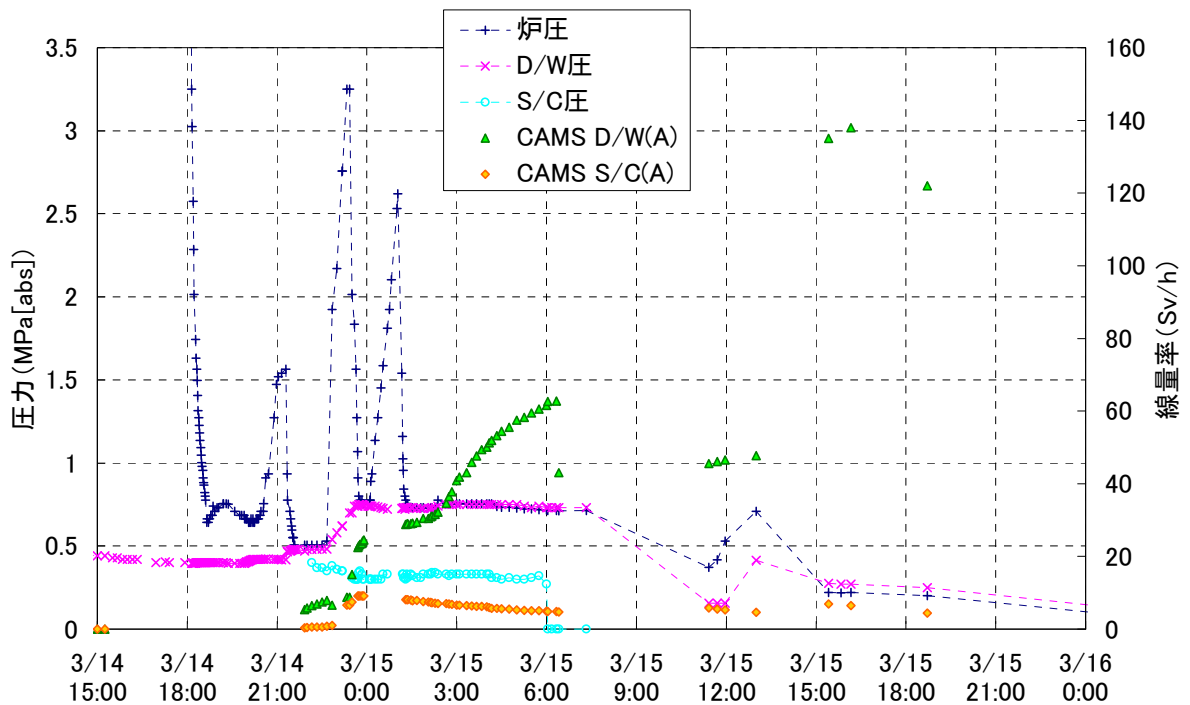
図 1 4 2号機 CAMS 線量率の推移

また、2号機については、炉心損傷が進展している状況での CAMS データが測定されている。図 1 4 に圧力計測値とともに CAMS 線量率の変化を示す。

CAMS D/W (A) の線量率は、大きく分けて 2 回上昇しており、2 回目の 15 日 15 時過ぎの上昇後は、線量率は単調に減少している。2 号機においても最終的には、熔融した燃料が、原子炉压力容器から格納容器へ移行したものと考えられることから、15 日 15 時過ぎの CAMS D/W(A)線量率の上昇のタイミングで、熔融燃料が格納容器へ移行した可能性が考えられる。その場合、注水が中断されたと考えられる 15 日 1 時 20 分頃までの間に 3 回観察されている急峻な原子炉圧力の上昇から、半日以上が経過しており、注水も継続されていることから、注水の中断が、結果に影響を与えたとは考えにくい。

なお、CAMS D/W (A)線量率の 1 回目の上昇については、14 日の SRV 強制開による減圧直後においては、炉内で発生した気体は SRV の排気管を通じて、S/C のプール水中に導かれ、そこで凝縮できなかった分や非凝縮性の気体は、S/C 気相に移行し、その後、真空破壊弁を介して、D/W に放出される状態であったと考えられることから、注水の中断ではなく、SRV からの蒸気放出の影響と考えられる。

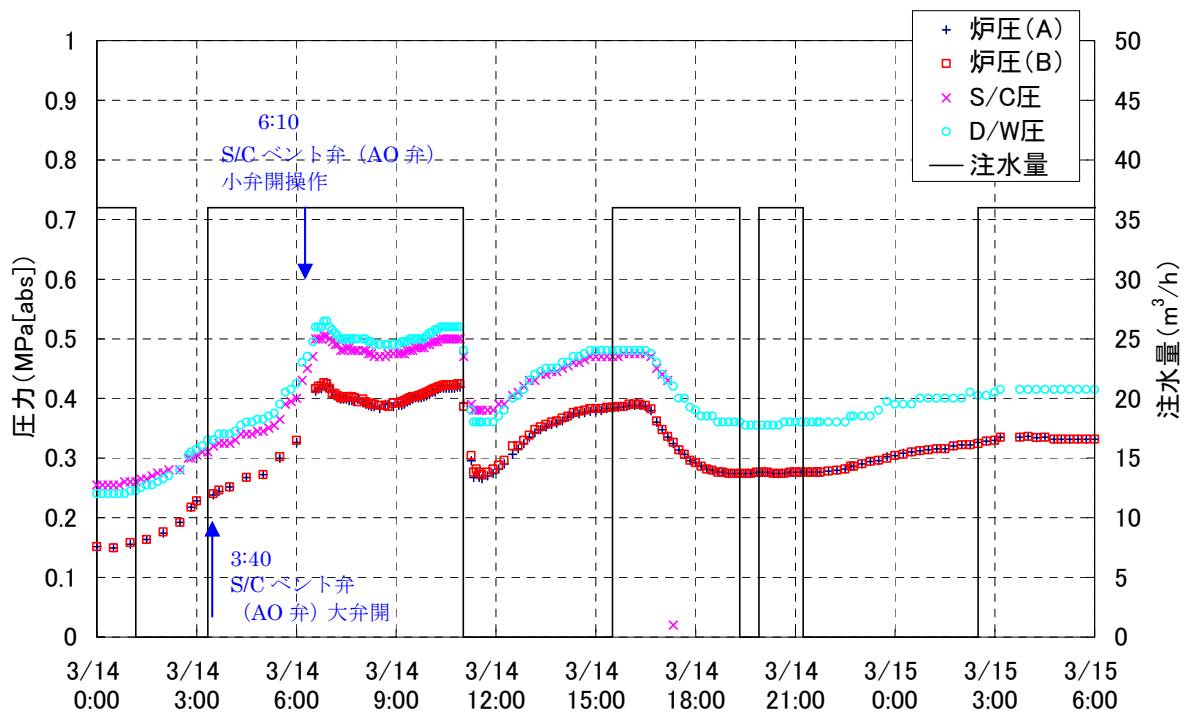
図 1 6 - 2 - 2 3号機 原子炉圧力および格納容器圧力の推移 (拡大図その2)

3 号機では、14 日 11:01 の 3 号機原子炉建屋爆発の影響による注水の中絶時に、原子炉圧力、格納容器圧力ともに、低下を示していることを除いては、注水開始／停止時のタイミングにおいて、原子炉圧力および格納容器圧力はそれまでの傾向を概ね維持したまま推移しており、注水による影響は確認できない。

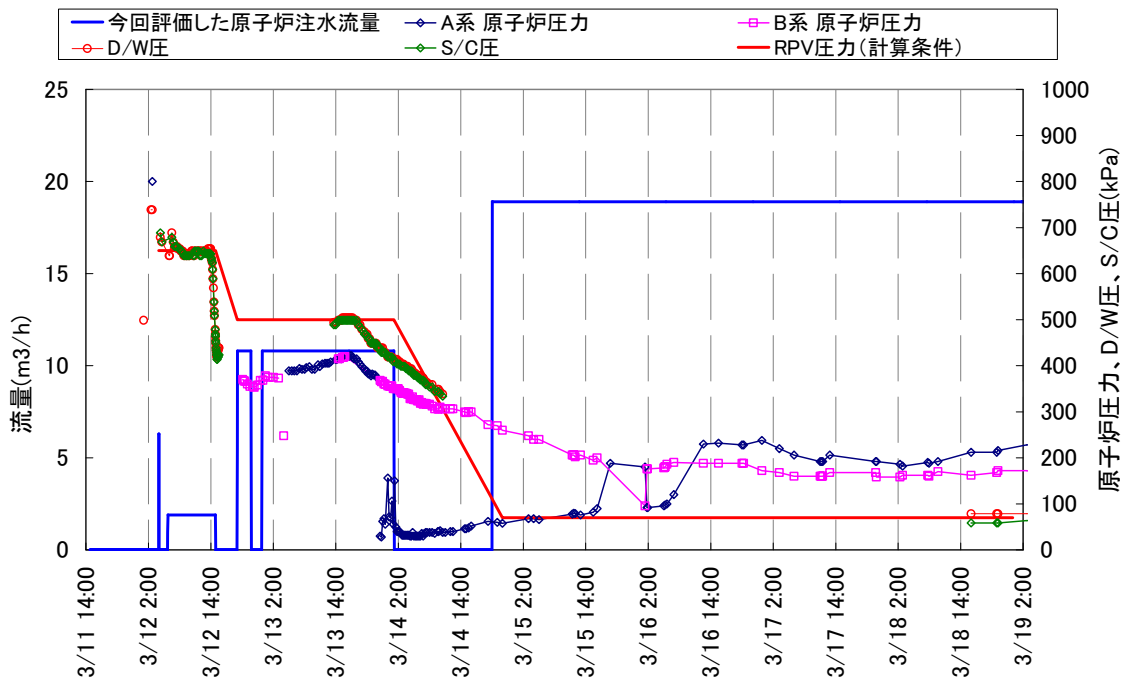
図5 今回評価した原子炉注水流量と原子炉圧力および格納容器圧力実測値

本検討で得られた原子炉への注水量を図5及び表5に示す。3.1.で述べたとおり、3/12 4:53～14:53の「注水2」の期間については断続的にポンプ操作が行われたため、消防車吐出圧力 1MPa で得られた注水流量を「注水2」の期間にわたり平均したものを注水流量としている。

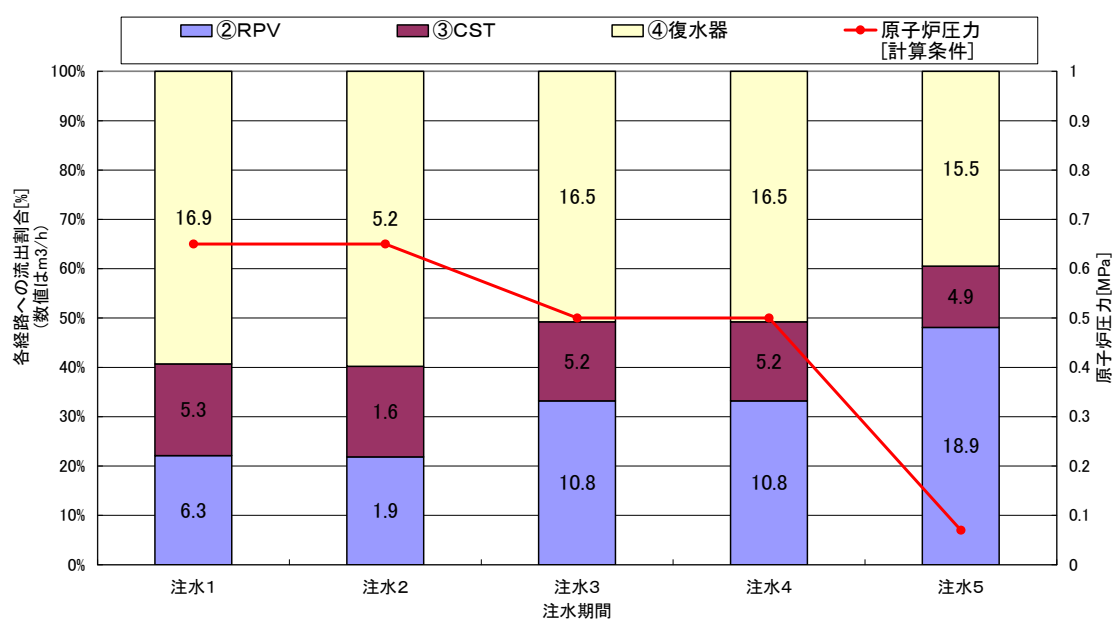
図 6 原子炉圧力と各経路への流出割合

各経路への流出割合について図 6 に示す。原子炉への注水に要するヘッドが原子炉圧力により増減するため、原子炉圧力が高いところでは、原子炉への注水割合が小さく、原子炉圧力が低いところでは原子炉への注水割合が大きくなる結果となった。また、今回の消防車吐出圧力 1MPa 一定の条件下では、観測された原子炉圧力値の範囲では、他系統への流出があるものの全く原子炉へ入っていないとの結果にはならなかった。

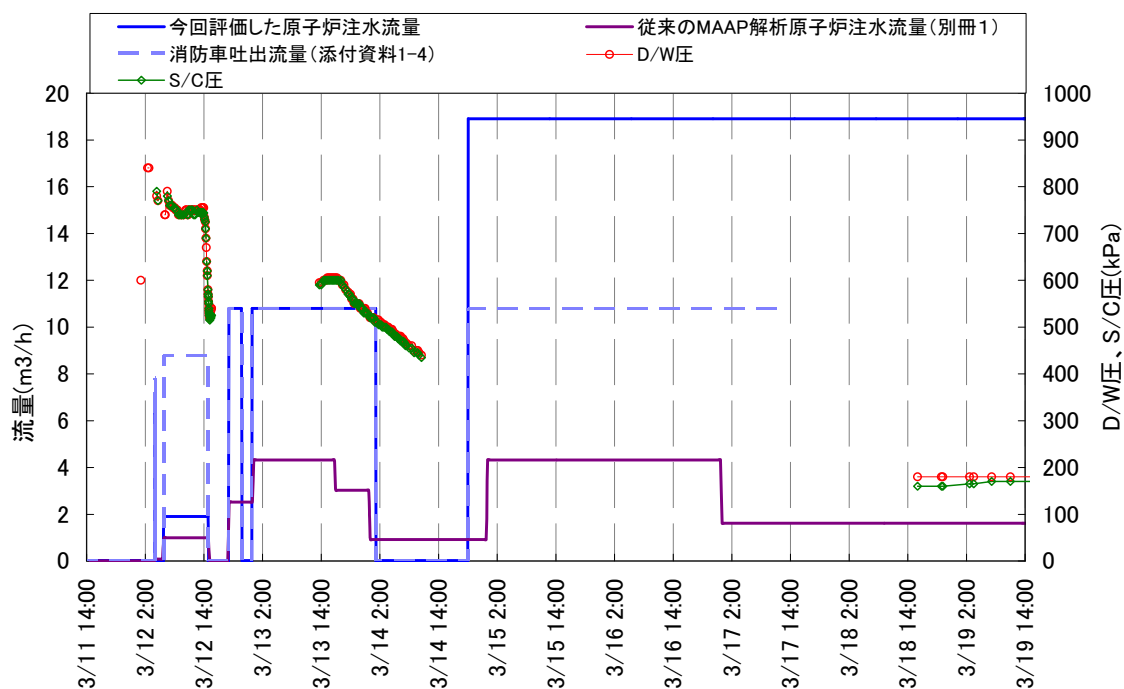
図 7 注水流量の比較

本評価の原子炉注水流量、従来の MAAP 解析で入力として設定した注水流量、添付資料 1-4 の「図 5 1号機 消防ポンプの吐出流量」で報告した消防車吐出流量を図 7 に示す。本評価の原子炉注水量は、従来の MAAP 解析入力注水量及び添付資料 1-4 の消防車吐出流量を概ね (※) 上回っていることが確認された。また、3/14 20:00～の「注水 5」の期間においては、添付資料 1-4 の消防車吐出流量の約 1.5 倍以上の流量で原子炉へ注水されると評価された。

(※) 3/12 5:46～14:53 の「注水 2」の期間に関しては、本評価の原子炉注水量は添付資料 1-4 に記載した消防車吐出流量を下回っている。添付資料 1-4 の消防車吐出流量は、表 1 に記した 14:53 の時点の消防車累積注水量 80,000L を「注水 2」の期間で除したものであるため、同じく累積注水量からバイパス分を考慮した本評価の原子炉への注水流量が消防車吐出流量を下回るのは必然である。従来の MAAP 解析においても、添付資料 1-4 の消防車吐出流量が全量は原子炉へ注水出来ていないと考え、低めの注水量を設定していた。本評価の原子炉注水流量は、この MAAP 解析の原子炉への設定注水流量より大きい結果となったため、従来の MAAP 解析はより保守的な厳しい条件で計算されていたことになる。

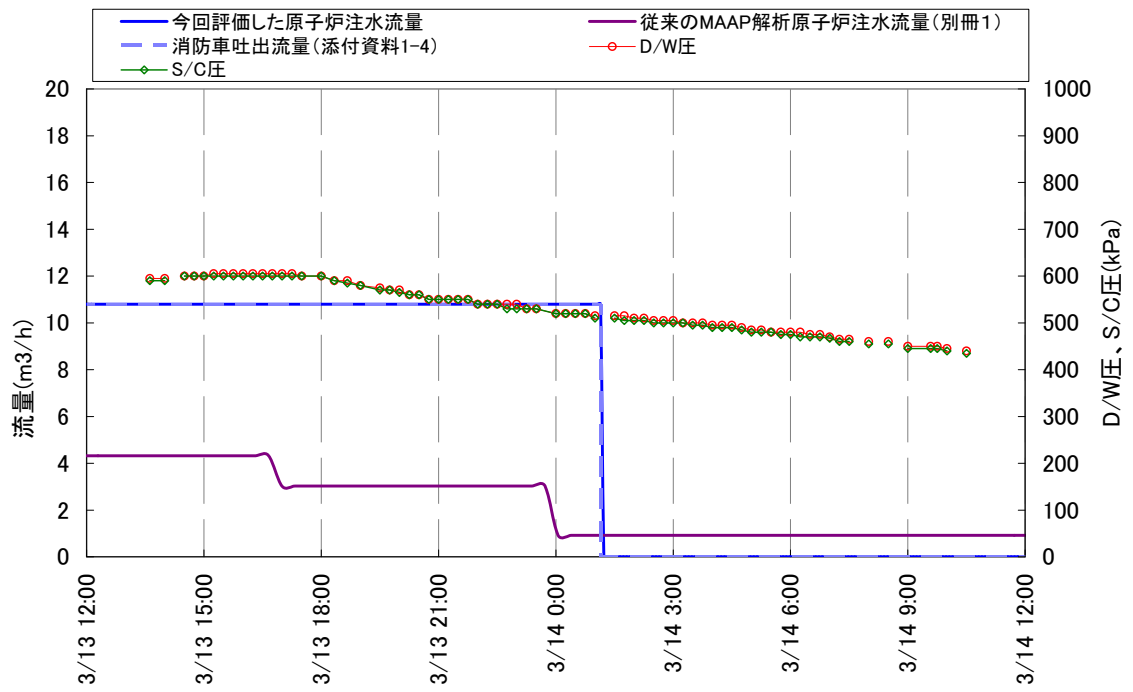
図8 「注水4」ポンプ停止時の挙動

図 8 に 3/12 23:50～3/14 1:10 の「注水 4」におけるポンプ停止前後の注水流量と D/W 圧力を示す。ポンプ停止のタイミングで原子炉内への注水は直ちに 0m³/h となるが、D/W 圧力変化については停止前後で変わりなく単調に減少している。つまり、D/W 圧力の推移は、ポンプを停止しても炉内の状況に大きな変化を与えていないことを示しており、実際の注水流量は本評価のように急激に低下していない可能性がある。表 3 にも示したとおり、仮定した 1MPa より低い吐出圧力でポンプを運転していた発話記録もあり、この吐出圧力が正しいとすれば原子炉への注水流量は今回の評価値より少なく、また消防車のポンプを停止する以前に注水量が 0m³/h になっていた可能性がある。

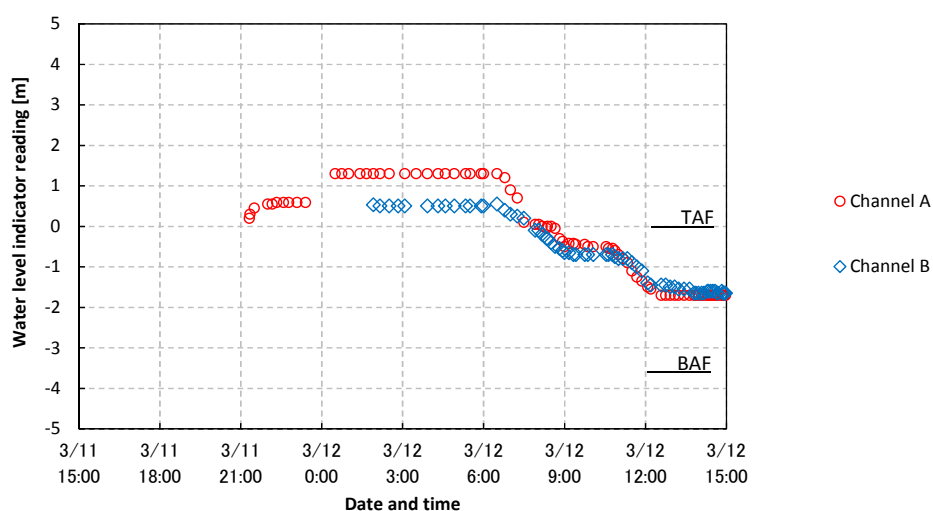
図 1 燃料域水位計指示値の測定値

上述のように水位計配管内の水が蒸発したとすれば、その原因は格納容器の温度が上昇し水位計配管内の水が飽和温度に達したためと考えられる。格納容器の温度上昇の要因は、原子炉圧力容器 (以下 RPV と略す) からドライウエル (以下 D/W と略す) への放熱、冷却材の漏えい、溶融デブリの漏えい等が考えられる。RPV からの放熱について、RPV は保温材で覆われているため放熱は制限され、短時間に格納容器温度を大きく上昇させることはないと考えられる。

RPV から D/W へ冷却材が漏えいした場合には、格納容器温度が上昇すると同時に RPV の減圧により飽和温度が低下し、水位計配管内の水はより蒸発しやすい状況になる。これは 11 日 21:00 頃の基準面器側配管の水位低下の要因と考えられる（表 1 におけるイベント番号 E5 の推定根拠）。また、RPV から溶融デブリが漏えいした場合には、高温のデブリからの直接的な放熱により格納容器雰囲気温度は短時間で上昇し、水位計配管内の水は蒸発するものと考えられる。これは 12 日 6:00 頃からの水位計指示値低下の要因と考えられる。このことから、12 日の 6:00 頃に RPV 下部ヘッドが損傷し、溶融デブリが格納容器に移行したものと推定する（表 1 におけるイベント番号 E10 の推定根拠）。

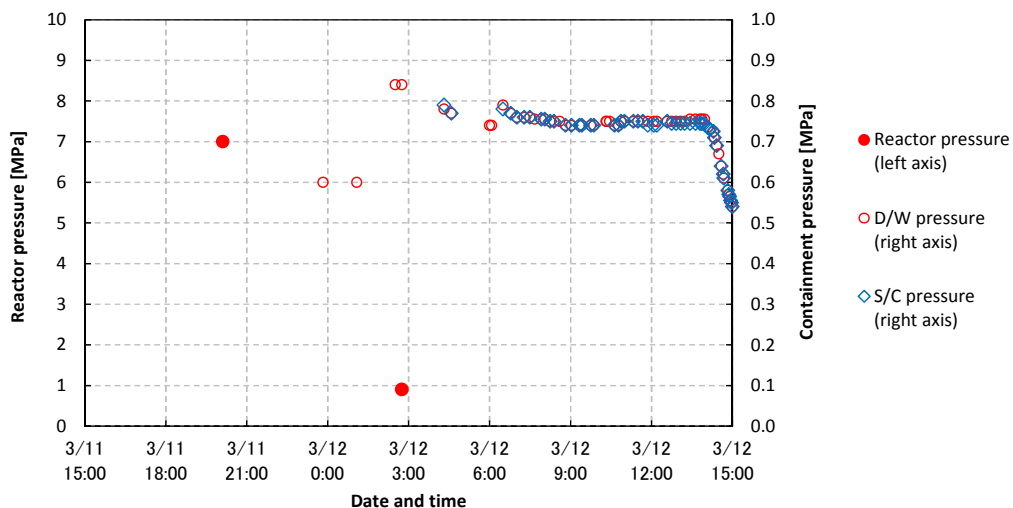
図 2 原子炉圧力、及び格納容器圧力の測定値

図 2 に 1 号機の全電源喪失から約 24 時間後までの原子炉圧力、及び格納容器圧力を示す。原子炉圧力は 11 日の 20:07 に 7MPa[abs]、12 日の 2:45 に 0.9MPa[abs]が測定されている。全電源喪失後は逃し安全弁の安全弁機能が作動し、その作動圧は約 7.7MPa[abs][9]である。20:07 の時点の測定値は安全弁機能の作動圧の下限值よりもやや低いと考えられるため、この時点ですでに RPV からの漏えいが生じていた可能性がある（表 1 におけるイベント番号 E3 の推定根拠）。漏えいの要因として、炉内計装配管の溶融損傷や、主蒸気配管の損傷の可能性が指摘されている[3][4][5][6]。

格納容器圧力は 11 日の 23:50 と 12 日の 1:05 に 0.6MPa[abs]が測定されている。2.2 節にて後述するように、この圧力は RPV から D/W への漏えいがな

ければ到達しない圧力であるため、11日 23:50 までに RPV から D/W への漏えいが生じていたと考えられる。その後 12日 2:30 に 0.84MPa[abs]が測定されている。12日 2:45 の原子炉圧力は 0.9MPa[abs]であり、この時点では RPV と格納容器はほぼ均圧していたことになる。その後格納容器圧力は徐々に低下し、12日 6:00 頃に上昇している。本検討では 12日 6:00 頃に RPV 下部ヘッドが損傷したと推定しており、このときの圧力上昇は RPV の損傷に伴う溶融デブリの格納容器への移行によるものと考えた。すなわちそれ以前の圧力上昇はそれ以外の要因によるものと推定することとし、ここでは 12日 1:05 から 2:30 までの圧力上昇の要因を大規模な下部プレナムへのデブリ移行と推定した（表 1 におけるイベント番号 E8 の推定根拠）。

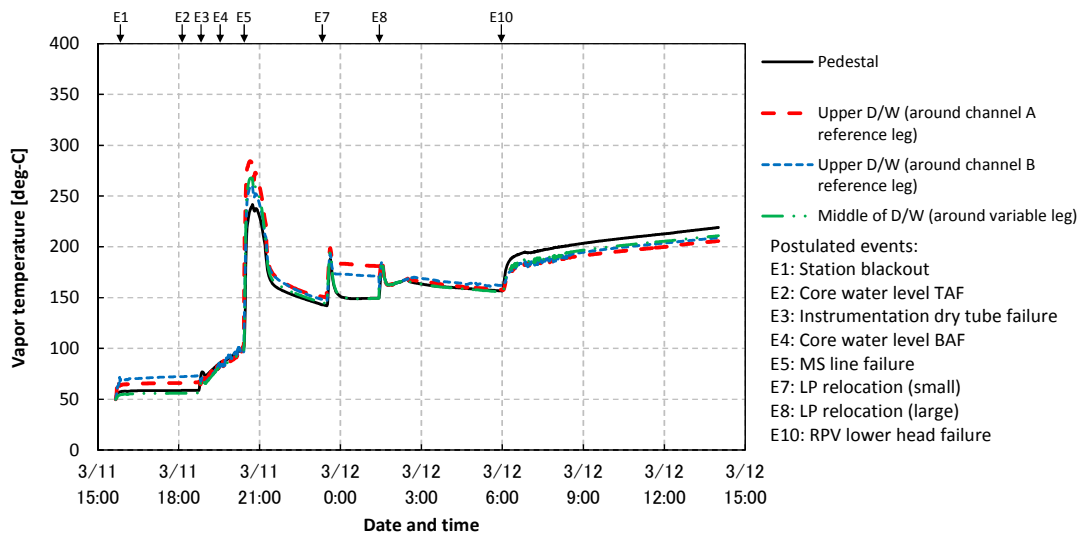
図4 D/W 各部の雰囲気温度 (ベースケース解析)

図 4 にペDESTAL 部、D/W 上部（A 系、B 系基準面器側配管近傍）、D/W 中部（炉側配管付近）の雰囲気温度挙動の解析結果を示す²。計装配管からの漏えいを仮定した 11 日 18:50 までは温度上昇は比較的緩やかになっている。また、計装配管からペDESTAL への漏えいが開始した後も、20:30 までは格納容器雰囲気温度は高々 100°C 程度となっており、水位計配管内の水を蒸発させるような顕著な温度上昇は見られない。これは RPV からの放熱量やペDESTAL への気相の漏えい量が小さいことに加えて、格納容器内の熱構造物の熱容量が大きく、雰囲気温度が上昇しにくいためである。その後 20:30 に主蒸気配管からの漏えいが開始すると、流出する蒸気は大量かつ高温であるため格納容器全体の温度が急激に上昇している。その後漏えい量が減少すると共に、格納容器内の熱構造物に熱を奪われて雰囲気温度は低下している。23:30 の小規模な溶融デブリ移行、及び 12 日 1:30 の大規模な溶融デブリ移行の際にも同様に、格納容器温度はスパイク状に上昇し、また低下している。その後 12 日 6:00 の RPV 下部ヘッド損傷に伴う溶融デブリ流出により、溶融デブリの熱が格納容器雰囲気に直接的に伝わり、格納容器温度が上昇し続ける結果となっている。

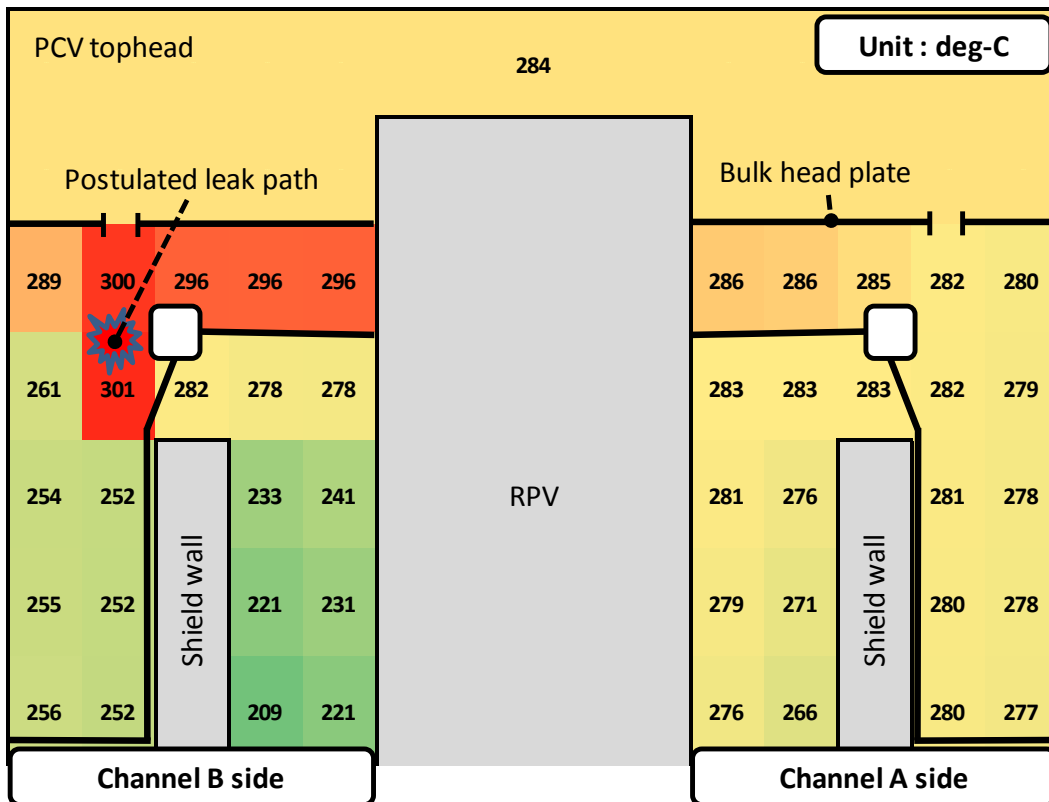
図5 D/W 気相温度分布 (3/11 20:35 時点) (ベースケース解析)

主蒸気配管からの漏えい時に B 系よりも A 系のピーク温度が高温となるのは、漏えい位置によるものである。今回漏えいを仮定した位置は主蒸気配管上部であり、B 系の凝縮層の近傍である。すなわち解析では、B 系配管の上方の漏えいによってむしろ A 系配管位置でより高温となっている。これは高温の漏えいガスによって B 系配管位置で上方向、及び横方向に向かうガスの流れを生じ、そのガスの流れによって A 系配管が比較的高温になっているためである。図 5 に D/W 気相温度がピークとなる 11 日 20:35 時点における D/W 気相温度分布を示す。炉側配管周辺は漏えい箇所よりもかなり低い位置にあり、高温の漏えい蒸気が到達するまでに構造物によってある程度冷却されるため、基準面器側配管周辺と比較してピーク温度は低くなっている。

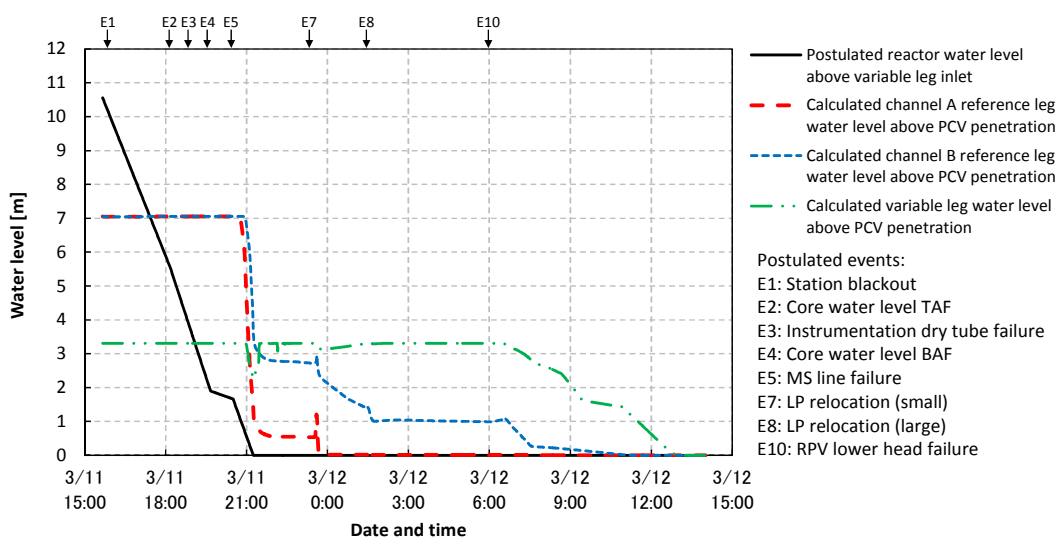
図 6 炉内と水位計配管内の水位 (ベースケース解析)

図 6 に原子炉水位の推定値と、基準面器側、及び炉側の各水位計配管内の水位挙動の解析結果を示す。原子炉水位は推定した事故進展に基づいて仮定したものである。RPV 減圧が収束した時点で原子炉水位は炉側配管取出し口とほぼ同程度となり、この後 11 日 23:30 に小規模な溶融デブリ移行が生じるまで炉側配管取出し口付近を維持すると仮定する。ここで推定した原子炉水位挙動は水位計指示値を求める際に用いる。

格納容器雰囲気温度の上昇により水位計配管内の水温が上昇し、これが減圧により低下した飽和温度を超えたタイミングで基準面器側配管内の水の蒸発が開始している。基準面器側配管は全体的に高温となり、配管各部での蒸発により 22:00 頃までに大きく水位低下している。その後の 2 回の下部プレナムへの溶融デブリ移行によってさらに水位が低下している。A 系よりも B 系の水位低下量が小さいのは、B 系配管周辺の雰囲気温度が比較的低いためである(図 5)。なお、水位がスパイク状に上昇する箇所が見られるが、これは水平管内での水の蒸発により水平管内の気相の体積率が増え、上部配管の水位が一時的に上昇したものである。

炉側配管水位は基本的には RPV 下部ヘッドの損傷を仮定した 12 日 6:00 まではほぼ満水を維持し、その後徐々に低下して 12:00 頃に水がなくなる結果となっている。11 日 21:00 以降、途中何度か水位が低下しているが、これは主蒸気配管からの漏えいガスによる一時的な温度上昇によるものである。その後に炉側配管の水位が回復しているのは、図 4 に見られるように漏えいガスによる温度上昇の期間は短く、炉側配管周辺の温度が低下するため、圧力境界から供給される蒸気が凝縮しているためである。

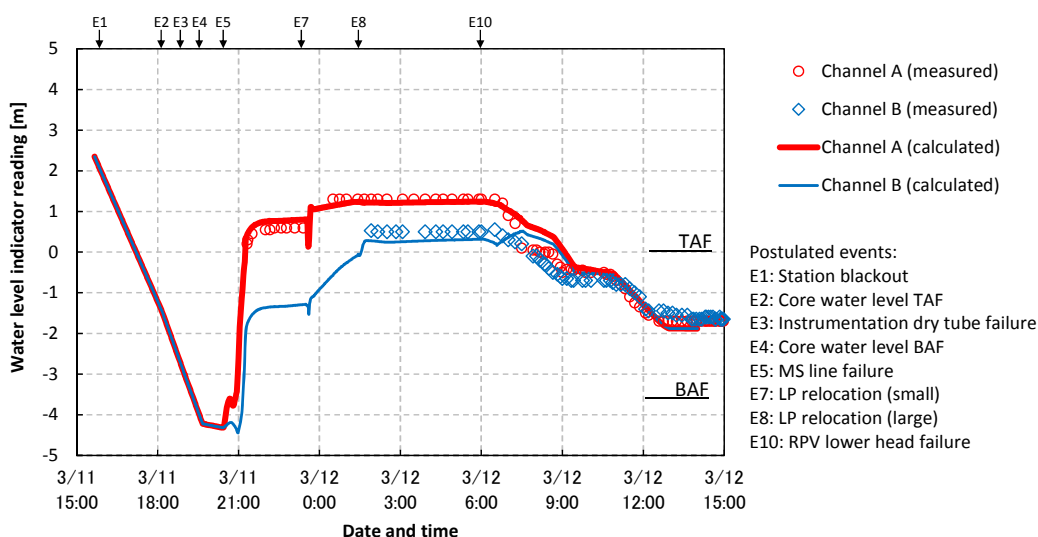
図 7 水位計指示値の実測値との比較（ベースケース解析）

図 6 に示した水位挙動を水位計指示値に変換した結果を測定値と比較して図 7 に示す。燃料域水位計は常温大気圧時に正しい水位を示すよう校正されているため、水位計配管内の水位が満水であっても実水位とは異なる指示値を示すことに留意が必要である。解析結果は測定値の傾向を A 系と B 系の違いを含めて概ね再現しており、表 1 に示した事故進展に基づく境界条件の設定によって測定値の傾向を再現できることが確認された。なお、12 日 9:00~11:00 頃に指示値の低下傾向が緩やかになっている期間は、水位が炉側配管の水平部にある期間に対応しており、水位計配管形状を解析で模擬することによって再現されたものである。

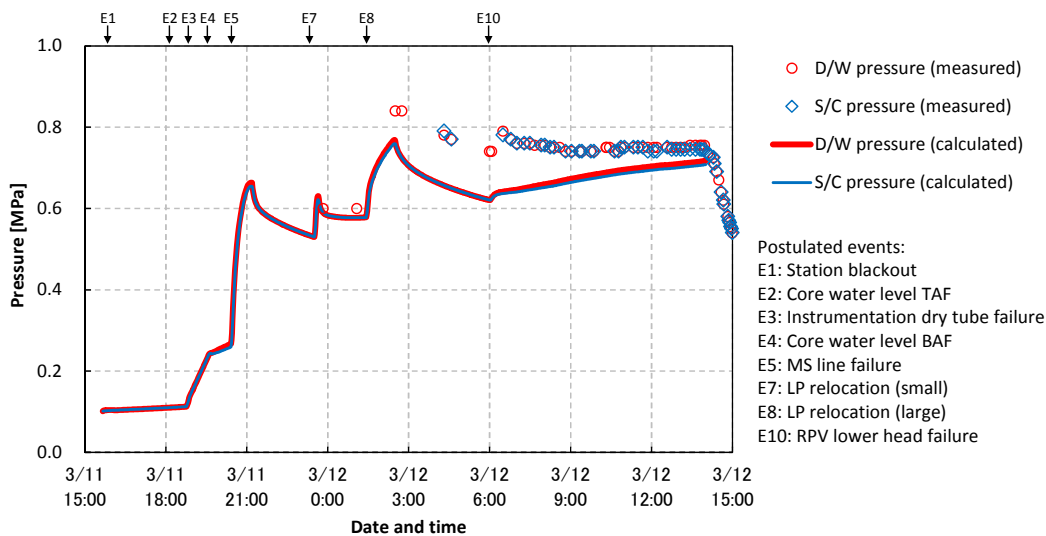
図8 格納容器圧力の実測値との比較（ベースケース解析）

図 8 に D/W 圧力と S/C 圧力の解析結果を測定値と比較して示す。解析では主に S/C への水素の流出と主蒸気配管からの蒸気と水素の漏えいにより 11 日 21:15 までに格納容器圧力は大きく上昇している。その後雰囲気温度（図 4）とともに圧力は低下するが、23:30 に仮定した小規模な下部プレナムへの溶融デブリ移行に伴い発生した蒸気によって上昇し、その後崩壊熱による一定の蒸気漏えいにより圧力はほぼ横ばいとなっている。12 日 1:30 に想定した大規模な下部プレナムへの溶融デブリ移行の後には急激に圧力が上昇し、その後温度低下により徐々に減圧した後、6:00 頃の溶融デブリ移行に伴う格納容器の温度上昇により圧力は上昇傾向となっている。

格納容器雰囲気温度がほぼ一定となっているためであり、これは崩壊熱により発生した蒸気の漏えいによる加熱と格納容器内の構造物による冷却がバランスしているためである。12日 1:30 に仮定した大規模な溶融デブリ移行では圧力が大きく上昇するが、2:30 時点での測定値 0.84MPa[abs]には至っていない。本解析では下部プレナムへの溶融デブリ移行に伴う水素の発生を仮定していないため、圧力を過小評価した可能性が考えられる。なお、既往の解析結果の中には溶融デブリ移行時に新たに水素が発生しているものも見られる[5]。

測定された圧力は12日 6:00~6:30 にかけて 0.05MPa 程度上昇しているが、同期間の解析結果の上昇幅は測定値と比較すると小さい。この時点で RPV 下部ヘッドが損傷して溶融デブリが格納容器に流出していたとすると、溶融デブリとコンクリートの反応（以下、MCCI と略す）に伴う非凝縮性ガスが発生して圧力が上昇することになるが、本解析では MCCI に伴うガスの発生を模擬していないため圧力上昇を少なめに評価している可能性が考えられる。また、その後の圧力の測定値はほぼ一定となるが、解析結果は上昇傾向となっている。これは格納容器からの漏えいを考慮していないためと考えられる。

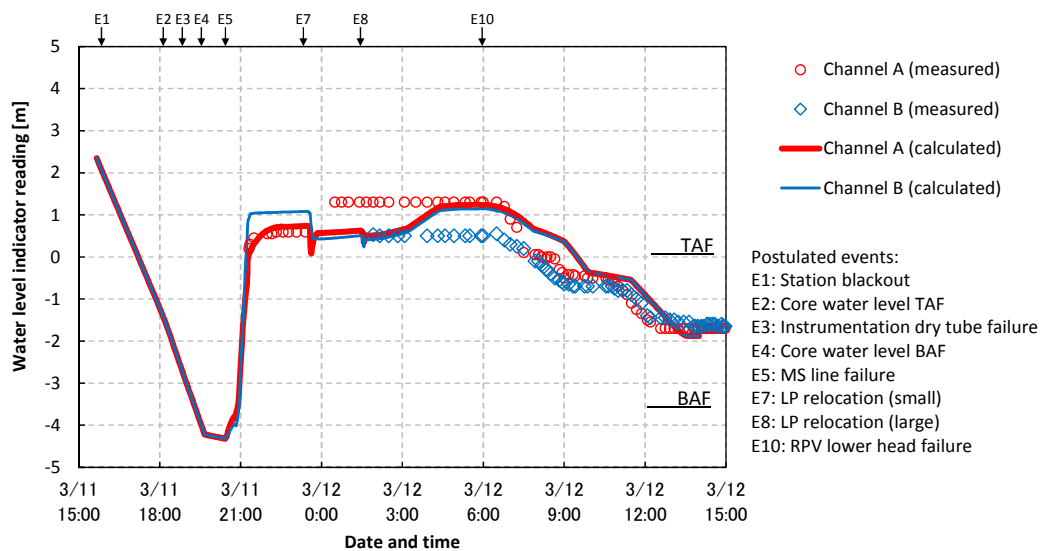
図 9 水位計指示値の測定値との比較（感度解析ケース）

漏えい位置による解析結果への影響を確認するため、SRV に相当する位置からの漏えいを想定した感度解析を行った。SRV から D/W への漏えいガスの温度については、11日 22:20 頃までの水位計（A系）指示値の再現性がよい条件として同期間中に 620°C を設定した。図9に水位計指示値の解析結果を示す。

23:30 に仮定した下部プレナムへの熔融デブリ移行後に炉側配管の水位が低下し、実測値を再現しない結果となっている。これは図 3 に示したように SRV は炉側配管に隣接しており、漏えいしたガスによって早期に炉側配管の温度が上昇し、内部の水が蒸発したためである。また、A 系よりも B 系の水位低下が速い結果となっている。B 系基準面器側配管の格納容器貫通部付近には 3m 程度の周方向の取り回しがあるが、この部分が高温となり内部の水が蒸発することで上部の配管内の水位が早めに低下する結果となっている。この点も測定値の傾向と異なる。漏えい位置が格納容器上部となるベースケース解析ではこのような傾向は見られない。これらの結果から、推定した事故進展に基づけば、RPV から D/W への主要な漏えいは格納容器の上部で生じた可能性が示唆される。

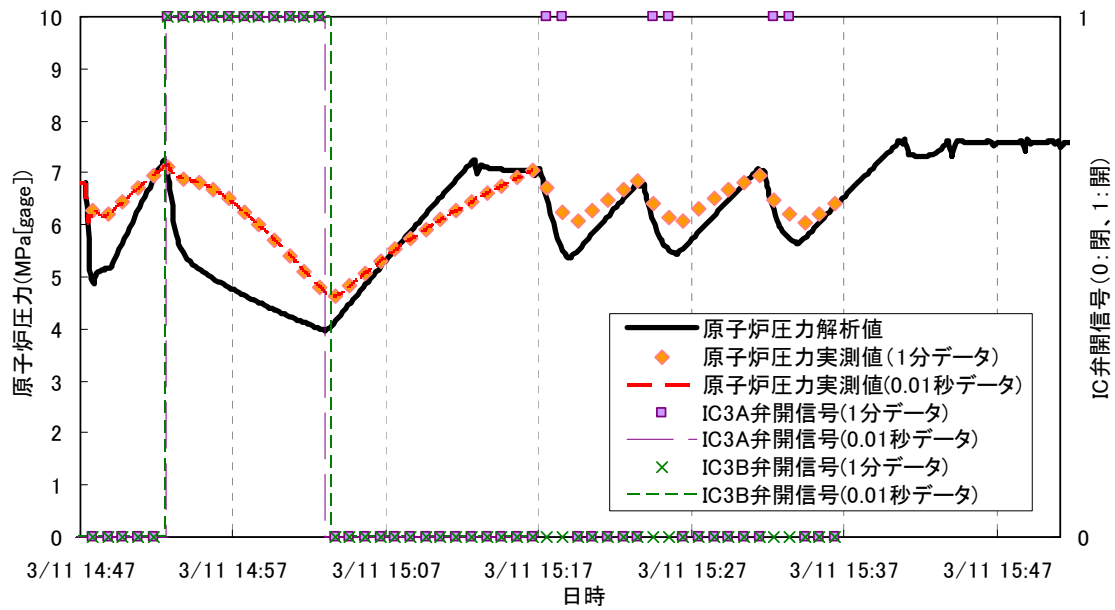
図2 原子炉圧力（過渡現象記録装置に記録された実測値と MAAP 解析値）と IC 弁開信号（過渡現象記録装置）

スクラムから全交流電源喪失までの期間については既報及びIC 作動ケースは共通である。図 2 に原子炉圧力の過渡現象記録装置に記録された実測値と MAAP 解析値を示す。実測値と比較して、解析値の変化は大きいものの概ね一致している。IC は入口側の原子炉圧力と、蒸気の除熱・凝縮によって圧力降下した出口側との圧力差によって、静的に IC 管側に蒸気が流れる構造となっている。従って、IC の各弁が開いて IC が作動している間は、IC で冷却されることで蒸気が凝縮し、原子炉へ戻った水が再び崩壊熱を奪って気化することを繰り返すため、熱は原子炉から IC の胴側に持ち出され、原子炉圧力は徐々に低下する。原子炉圧力の減少に伴い IC 管側へ流れる蒸気流量が減少することから、図 3 に示す IC への蒸気供給量及び図 4 に示す IC の除熱量の MAAP 解析値が示すとおり、徐々に蒸気供給量と除熱量が低下する。

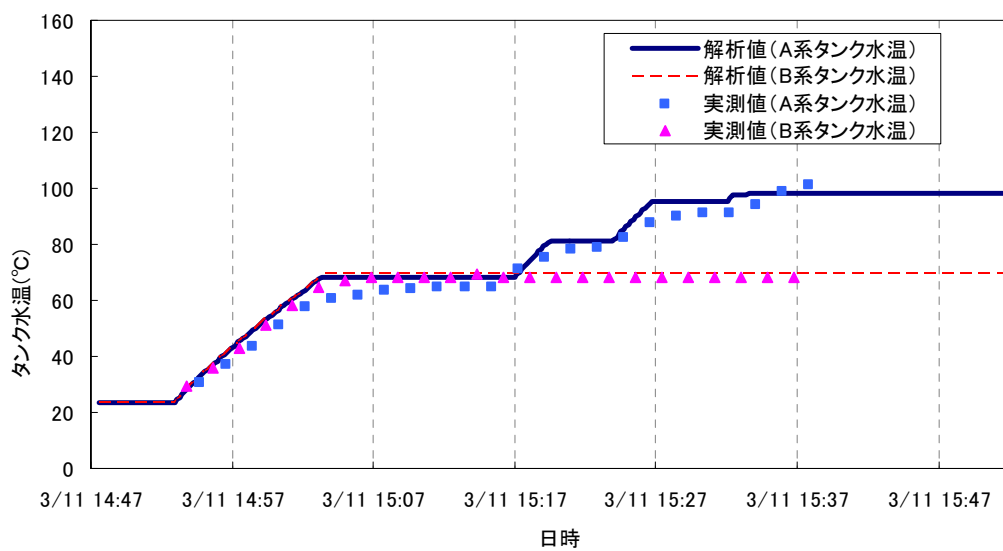
図5 IC 胴側水温 (実測値 (チャート読み取り値) と MAAP 解析値)

IC の胴側では原子炉蒸気から熱を奪うことにより水温が上昇する。図 5 に胴側水温の実測値（チャート読み取り値）と MAAP 解析値を示す。胴側水温の上昇は実測値と解析値は概ね一致しており、IC での除熱量はほぼ実機を模擬出来ていると考える。

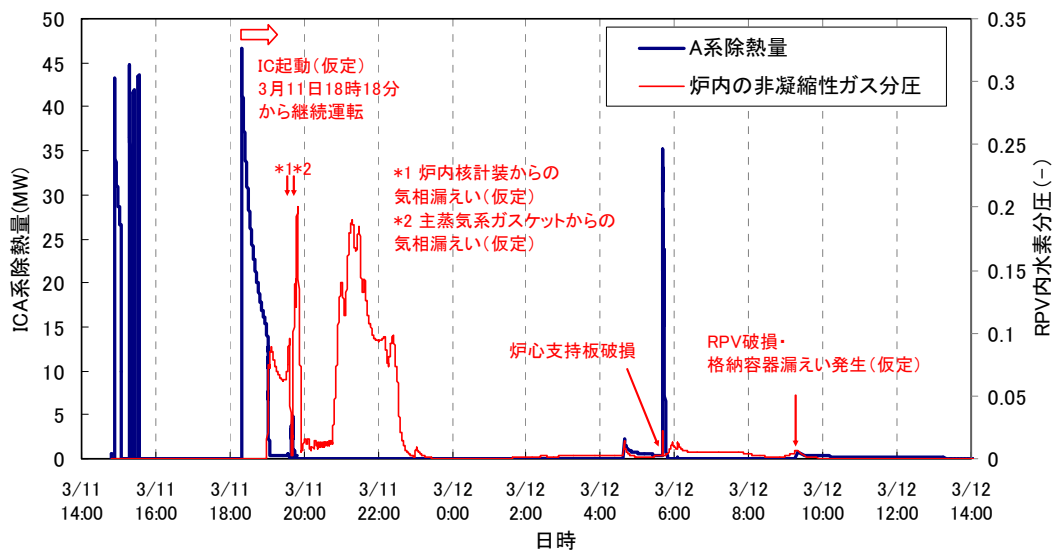
図 1 3 IC (A 系) の除熱量と炉内の非凝縮ガス分圧 (IC 作動ケース)

図13にIC（A系）の除熱量と炉内の非凝縮性ガス分圧、図14にICタンク水量を示す。核計装ドライチューブ破損、主蒸気配管フランジのガスケットの破損、炉心支持板破損後の原子炉圧力が低下するタイミングで、ICの除熱性能がわずかに回復している。これは解析上ICに滞留していた水素の一部がRPV内に戻される結果となったことに起因するが、実際に水素がRPV内に戻ることが現象として起こりうるかは不明である。しかし、水素がRPV内に戻るか否かに関わらず、冷却時に消費されたA系タンクの水の量は限定的であり、解析上A系タンク水量は最終的に3～4割程度消費されるに止まる結果となった。

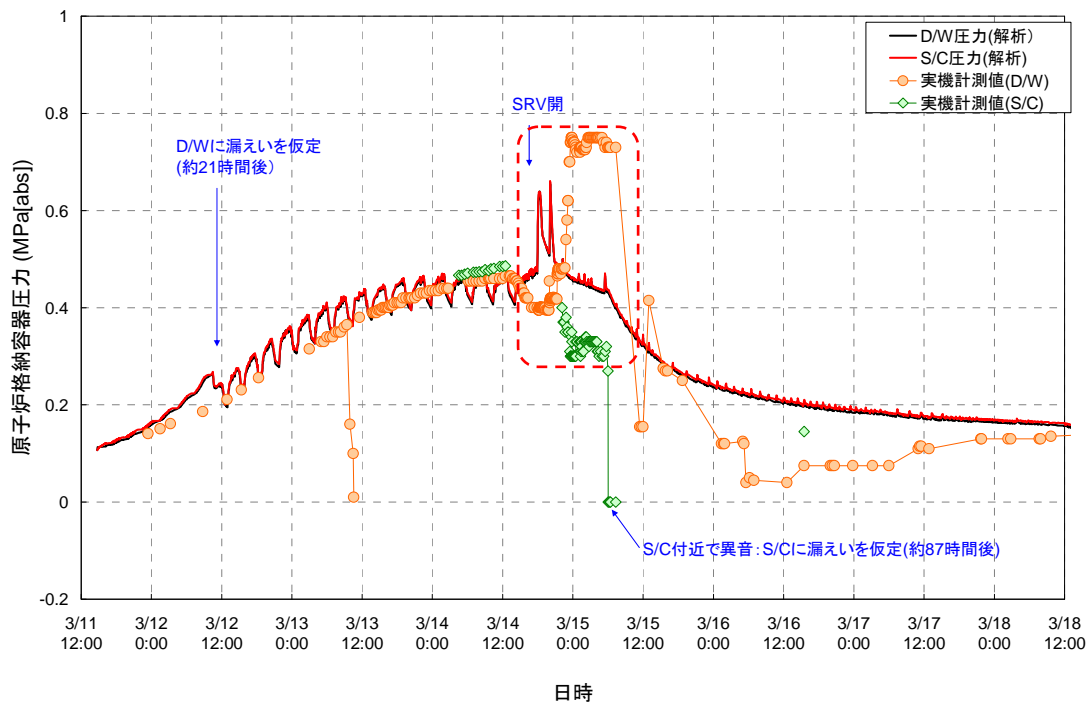
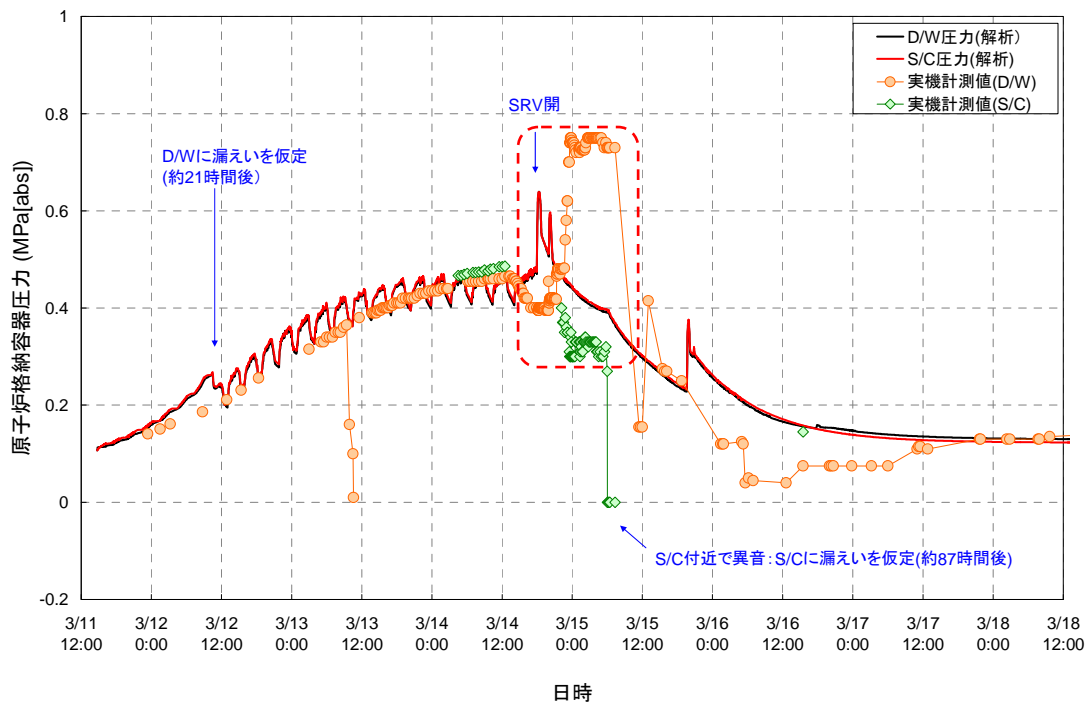
平成23年5月の解析 (図1、図2) では、限られた情報しか得られていない中で、この緩慢な格納容器の圧力上昇を模擬するため、現実的には考えにくい D/W の漏えいを仮定した。漏えいのタイミングは、解析値において格納容器が設計温度 (138℃) を超過した時点とした。

しかしながら、過去の研究※で得られた知見によれば、過温による格納容器からの漏えいはガスケット等から発生する可能性が高く、その際の温度は300℃程度との知見が得られており、設計温度 (138℃) に到達した段階において、格納容器からの漏えいの発生は考えにくい。また、格納容器からの漏えいを仮定しているため、3月14日22時40分頃からの急激な格納容器圧力の上昇及び高い圧力状態が維持されていることを解析で再現できていない。

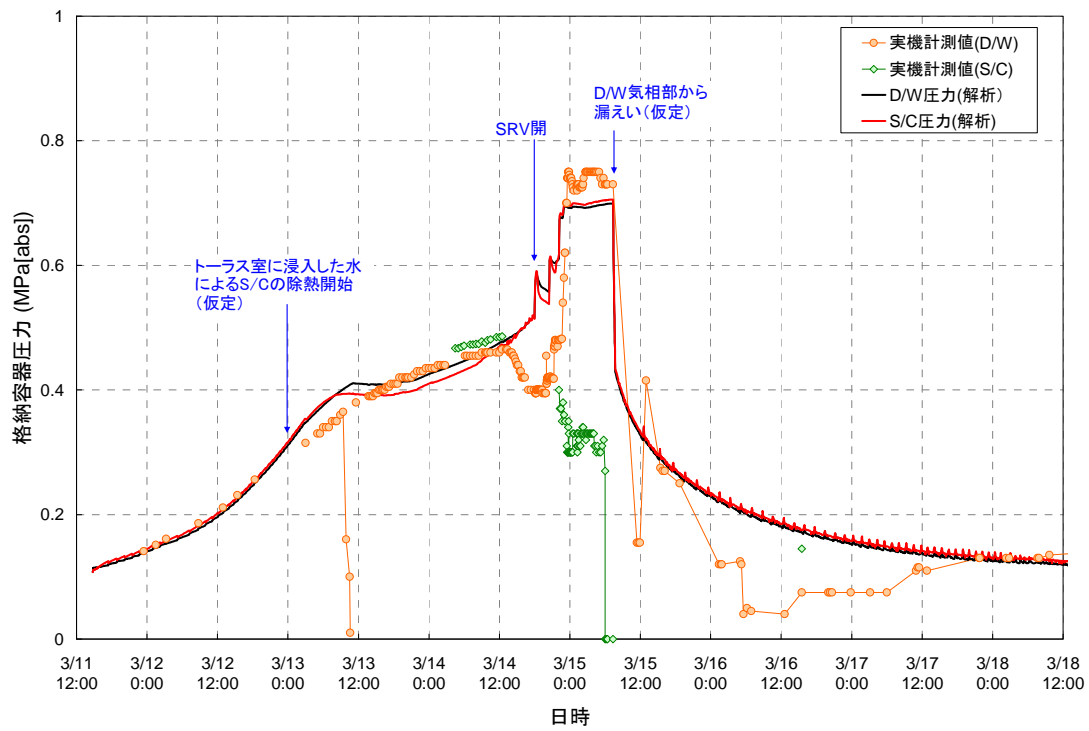
図3 2号機 格納容器圧力変化 (今回解析結果)

そこで、徐々にトラス室が海水（約 10℃）の侵入により水没し、最終的に S/C が半分程度水没していたものと仮定して MAAP 解析を実施したところ、3月12日0時頃～14日12時頃の緩慢な圧力上昇をおおむね再現できる結果が得られた。また、3月14日22時40分頃から急激に圧力が上昇し、上昇した格納容器圧力が維持されている挙動については、格納容器の漏えいを仮定しなかったことで、実測値の格納容器圧力の挙動をおおむね再現できる結果が得られた（図3）。

今回実施した格納容器の除熱はトーラス室に滞留した水によるものと仮定した解析では、3月12日0時頃～14日12時頃の緩慢な格納容器圧力の上昇と3月14日22時40分頃からの急激な圧力上昇をよりの確に再現できることから、このようなメカニズムにより D/W 圧力の上昇が抑制されたものと考えられる。

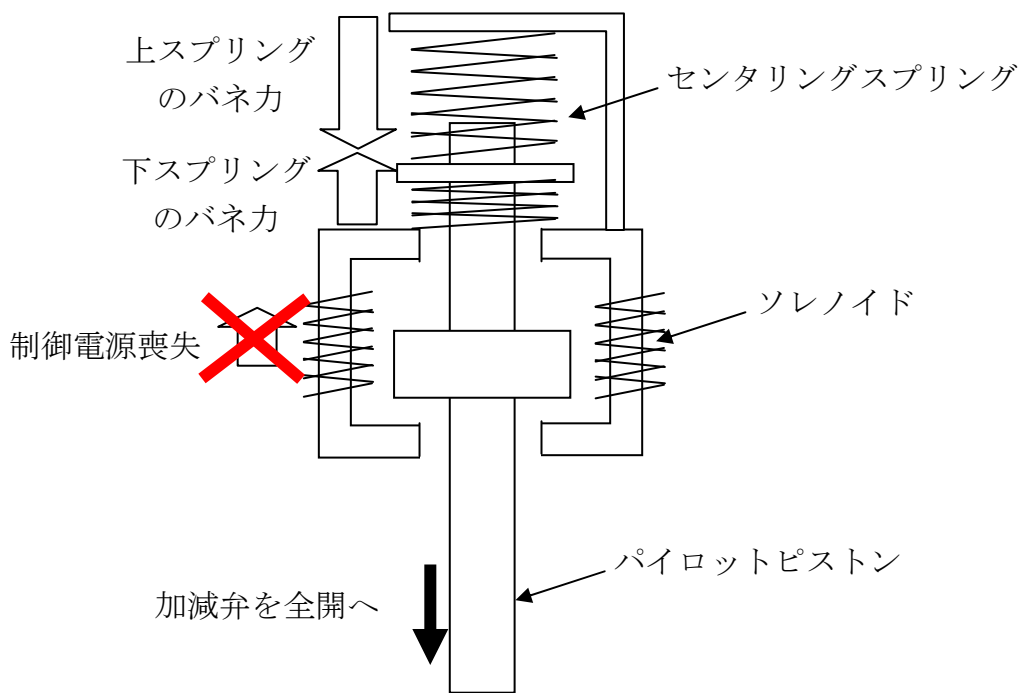
図3 制御電源喪失時の EG-R アクチュエータの挙動

なお、制御電源喪失時（電気信号がない場合）は、NULL電圧がなくなるので、バネの力により下方向にパイロットピストンが押され、加減弁は開側に動作する。（図3参照）

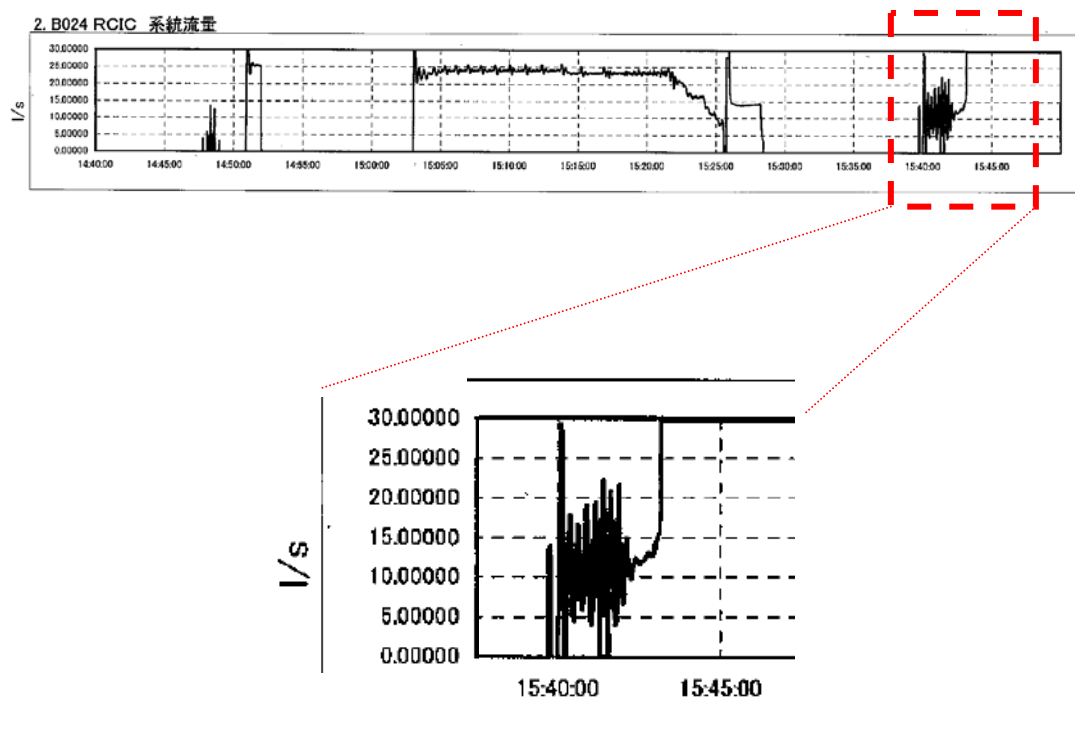
図 4 制御電源喪失後の RCIC の注水量の変化

2 号機は、1 号機よりも直流電源の喪失が遅かったことから、3 月 11 日 15 時 39 分の時点で、RCIC を再起動することが出来た。2 号機では、プロセスコンピュータによるパラメータ監視が 15 時 50 分頃まで可能であったため、この際の RCIC の注水量の変化が記録されている。(図 4 参照)

この注水量の変化は、2. にて示した、制御電源喪失時の挙動と整合しており、津波によって制御電源を喪失した後、RCIC タービンの加減弁は全開方向へと動き、原子炉への注水量を増大させたものと考えられる。

ただし、流量増加前に見られる注水量の振動が発生した原因については、今後も検討が必要である。

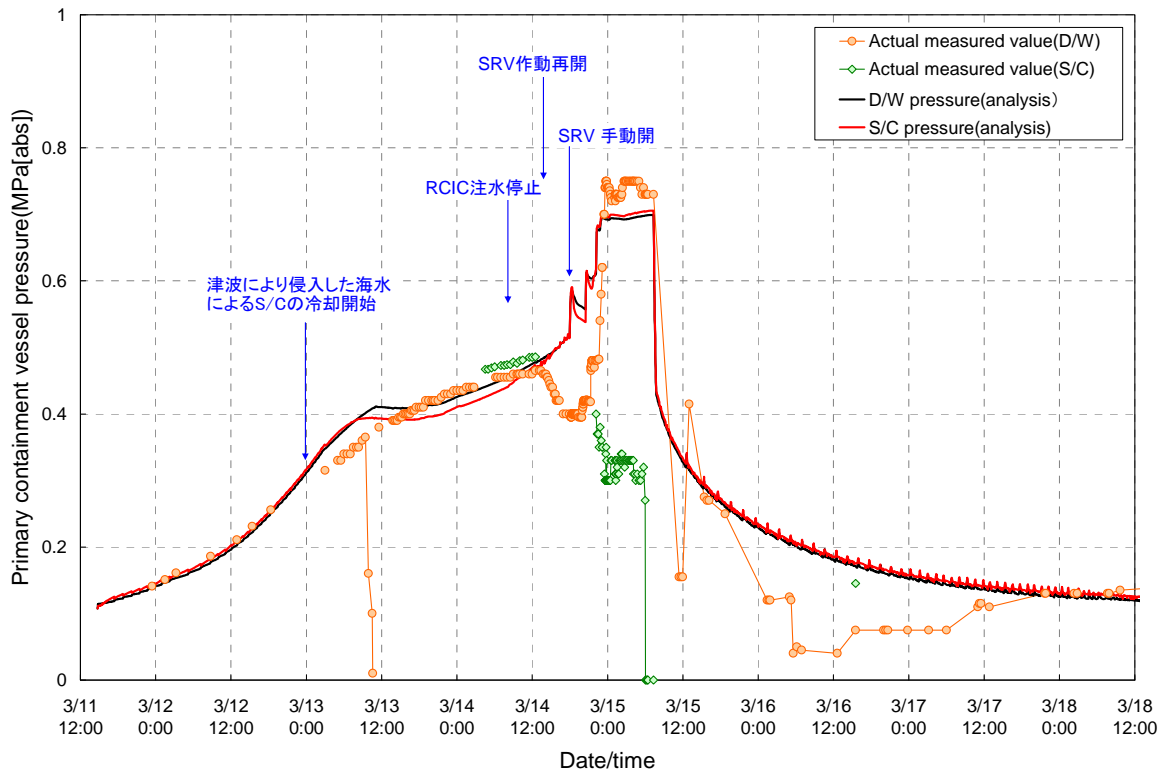
図1 2号機の格納容器圧力の時間変化

という 3 つの効果により変化が現れることが予想される。そのため、RCIC 稼働中には①の効果②の効果より小さいとすると、RCIC の停止までは格納容器圧力は単調に増加。RCIC が停止すると格納容器内の蓄積エネルギーが減少するため、格納容器圧力は減少。原子炉圧力が SRV が作動する圧力にまで上昇すると、①と③の大小関係にもよるが、再び S/C へのエネルギー移行が始まるので、格納容器圧力の減少は停止。という定性的なシナリオが成り立つ。また、実際の圧力挙動も、図 1 に示すとおり、格納容器圧力の単調増加、格納容器圧力の減少、格納容器圧力の減少の停止という挙動となっている。

しかしながら、格納容器圧力の時間的な変化を見てみると、原子炉圧力の上昇から割り出した RCIC による原子炉注水の停止は 14 日 9 時頃であり、格納容器圧力の減少開始は SRV の作動が再開する 13 時頃となっており、定性的な説明とは食い違う挙動となっている。また、少し時間が経過した後になるが、仮設バッテリーを用いて SRV を中操からの操作により手動で開き原子炉圧力を 1MPa 以下まで低下させた 18 時頃の挙動を見てみると、大量の蒸気（およびエネルギー）が S/C に流入しているにもかかわらず、格納容器の圧力に変化が見られないという挙動も観測されている。そのため、これ以降の章で格納容器圧力挙動に関する詳細な検討を述べる。

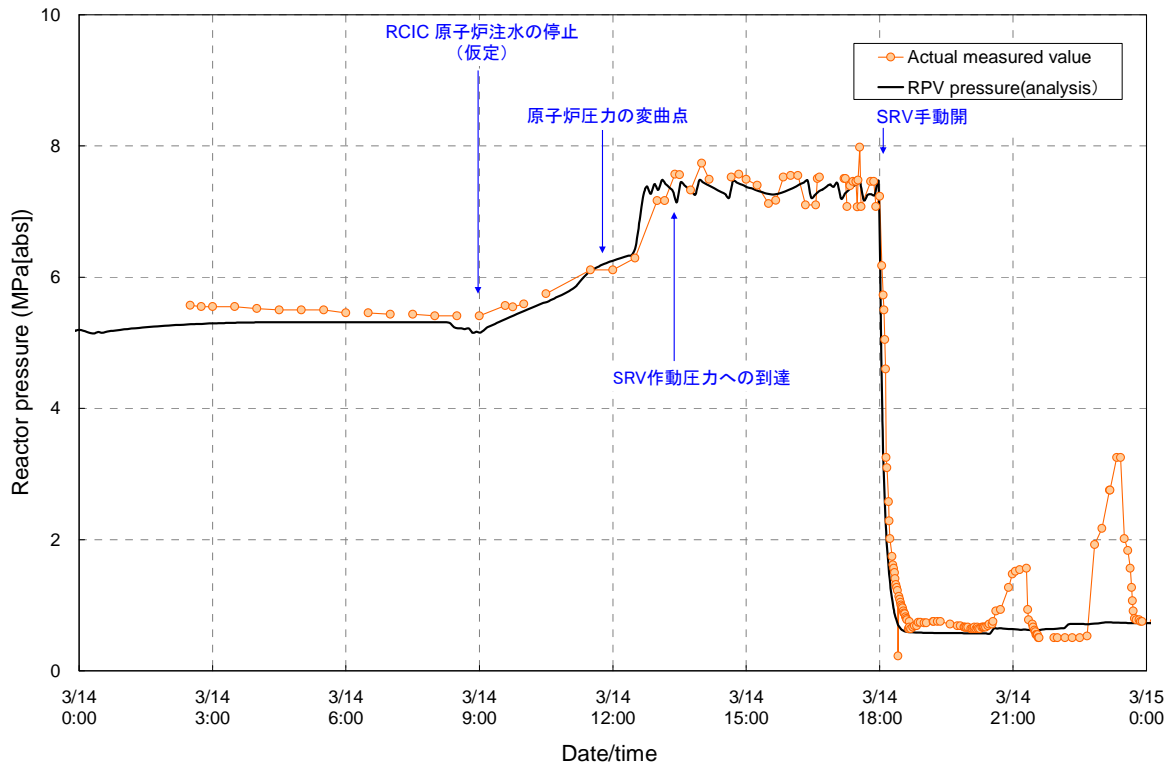
図3 原子炉圧力の時間変化（拡大図）

このような条件設定 (注水の再開を除く) により MAAP コードを用いて解析した結果を図 3 にあわせて示すが、RCIC タービンへの蒸気供給が継続した事による緩やかな原子炉圧力上昇と RCIC がトリップした事による急激な原子炉圧力上昇を良く再現できている。

しかしながら、この仮説によっても、原子炉圧力容器から S/C へのエネルギー移行が停止するのは 12 時頃であり、実際に格納容器圧力の低下が始まるのが 13 時過ぎであるので、まだ合理的な説明ができるには至っていない。
