福島第一原子力発電所 1～3 号機の
炉心・格納容器の状態の推定
と未解明問題に関する検討
第 3 回進捗報告

平成 27 年 5 月 20 日

東京電力株式会社

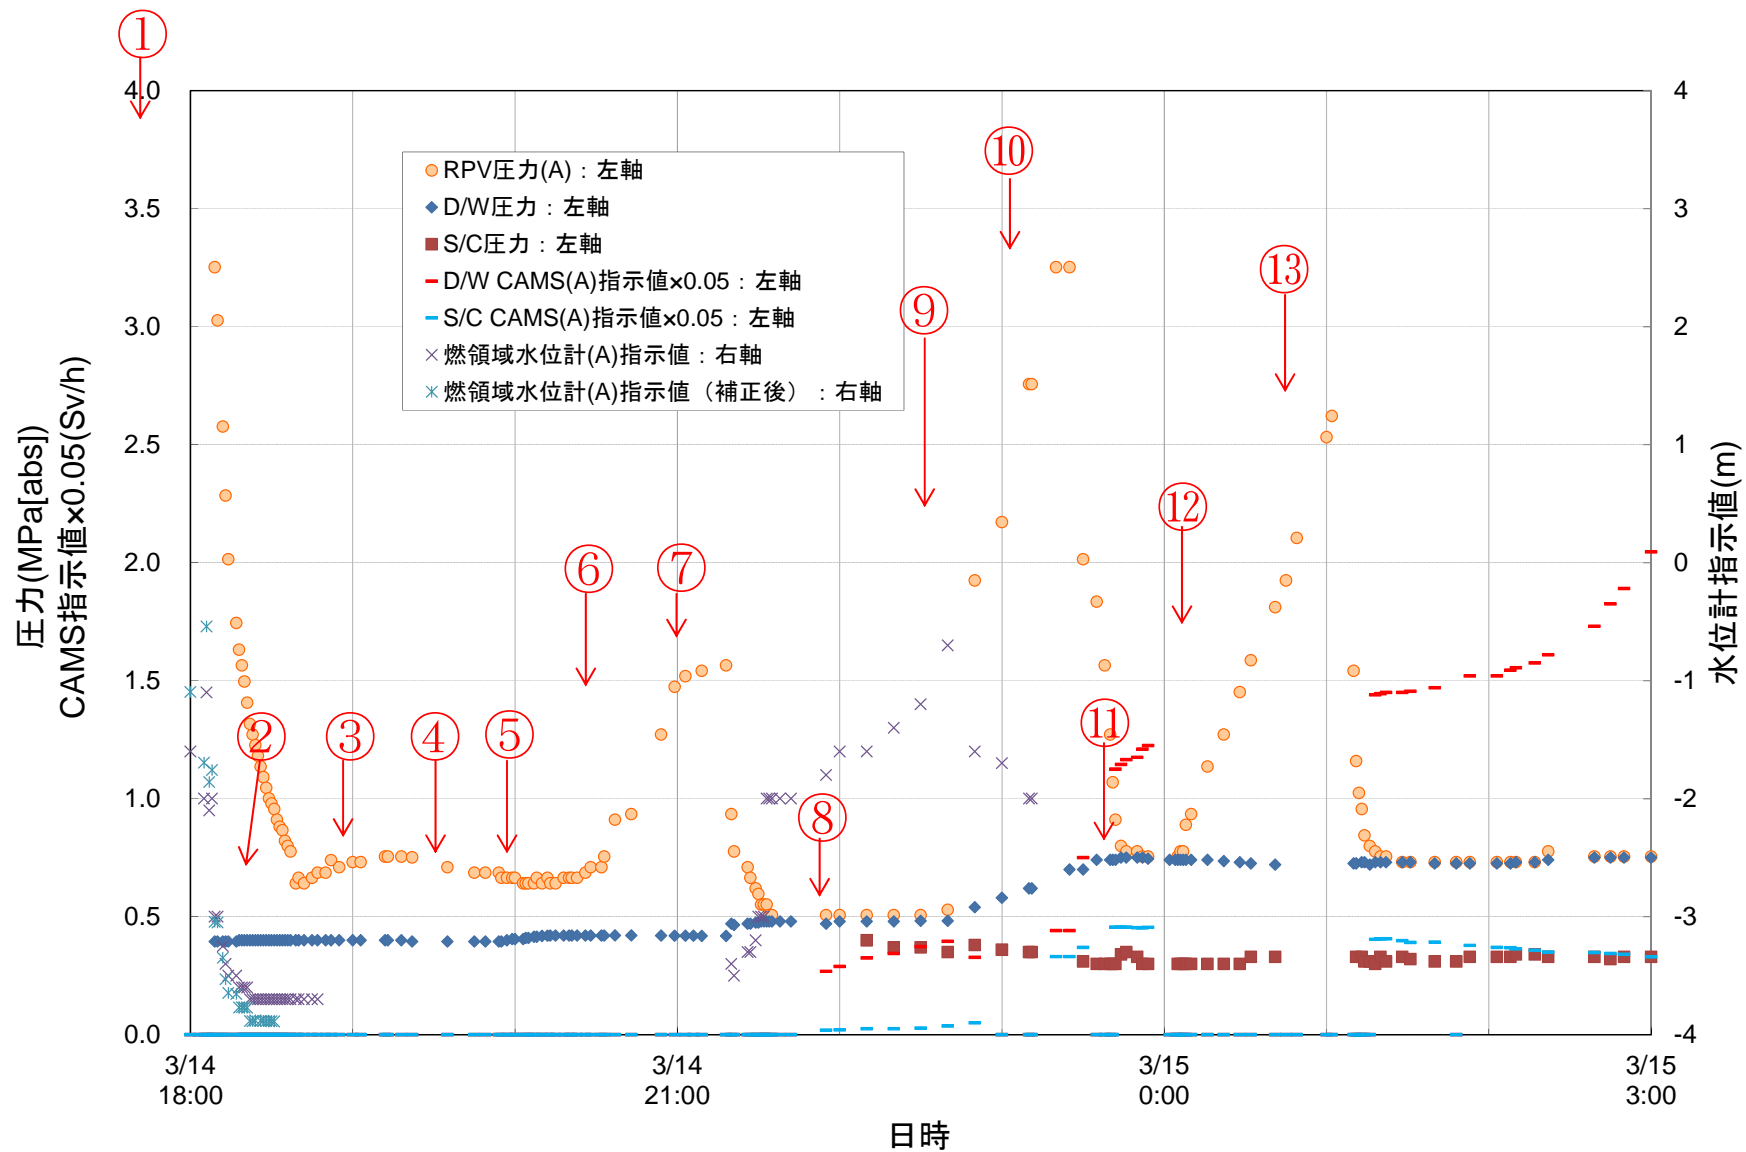
図 2-1 1F2 強制減圧後の測定データ

なお、図 2-1 に示す圧力データのうち RPV 圧力データとドライウエル(以下 D/W と略す) 圧力データについては、3/14 21:30 頃以降に両者がほぼ同等の値になる時期がある。これは RPV から格納容器へのガスの流出によって両者が均圧しているという解釈が可能である。これに対し、3/14 22:00 頃以降のサブプレッションチェンバ(以下 S/C と略す) 圧力データについては D/W 圧力データとのかい離が大きく、正しい値を示していたとは現実的に考えにくいいため、S/C 圧力データの信頼性は低いと判断し、事故進展の推定の際には考慮しないこととした。

図 2-1 に示した水位計指示値との関係について述べる。3/14 21:20 以降に水位計指示値の上昇が測定されていることから、この時点で D/W が高温となり、水位計配管内の水を蒸発させた可能性が示唆される。21:30～22:30 の RPV 圧力（約 0.5MPa）における飽和温度は 152℃であり、一方解析では、21:20 頃の SRV 開のタイミングで D/W 温度は約 140℃まで上昇している。これは RPV 内の飽和温度よりも低いものの、前述の D/W 温度の不確かさや、D/W 内の局所的な温度分布を考

慮できていないこと等から、実際にはこの時間帯に水位計配管内の水が部分的に蒸発していた可能性が考えられる。

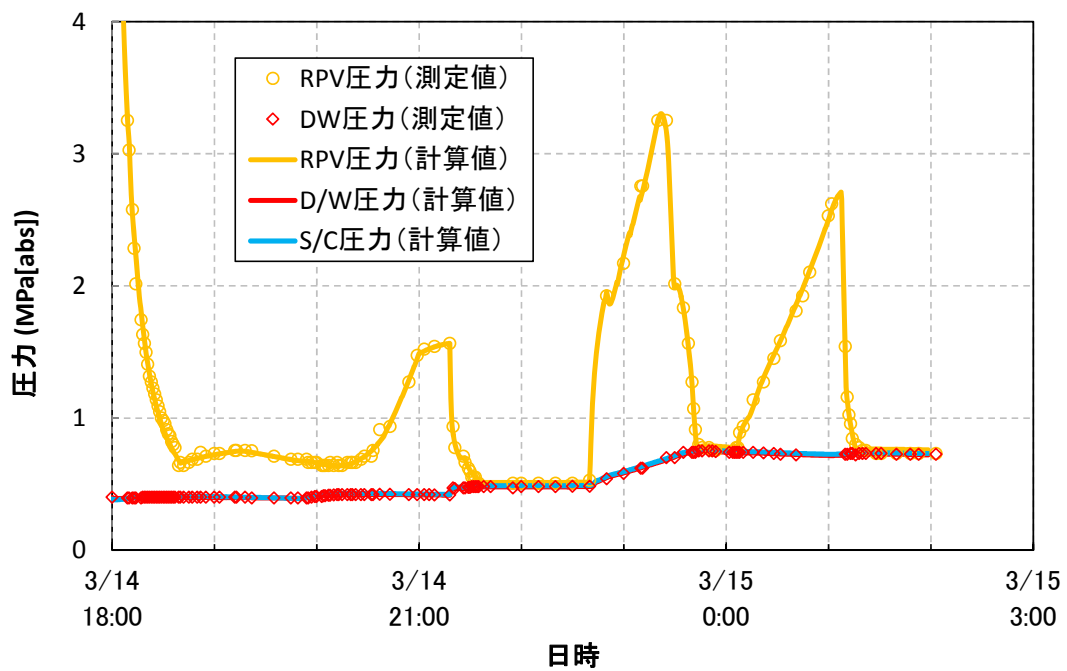
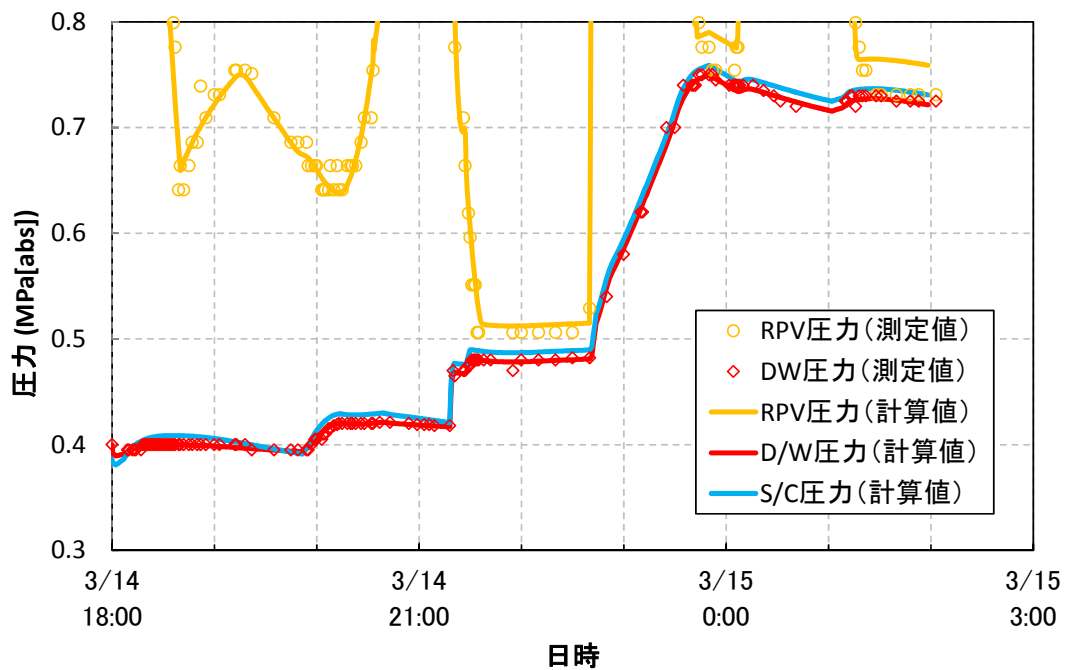
原子炉圧力、D/W 圧力及び S/C 圧力の解析結果と実測値との比較を図 2-5、図 2-6 に示す。SRV 面積、D/W⇒R/B の漏えい面積、蒸気・水素流入量の調整により、原子炉圧力、D/W 圧力を共に良好に再現できている。また、崩壊熱を考慮することにより 18:40～19:20 までの RPV 圧力の上昇を良好に再現できている。

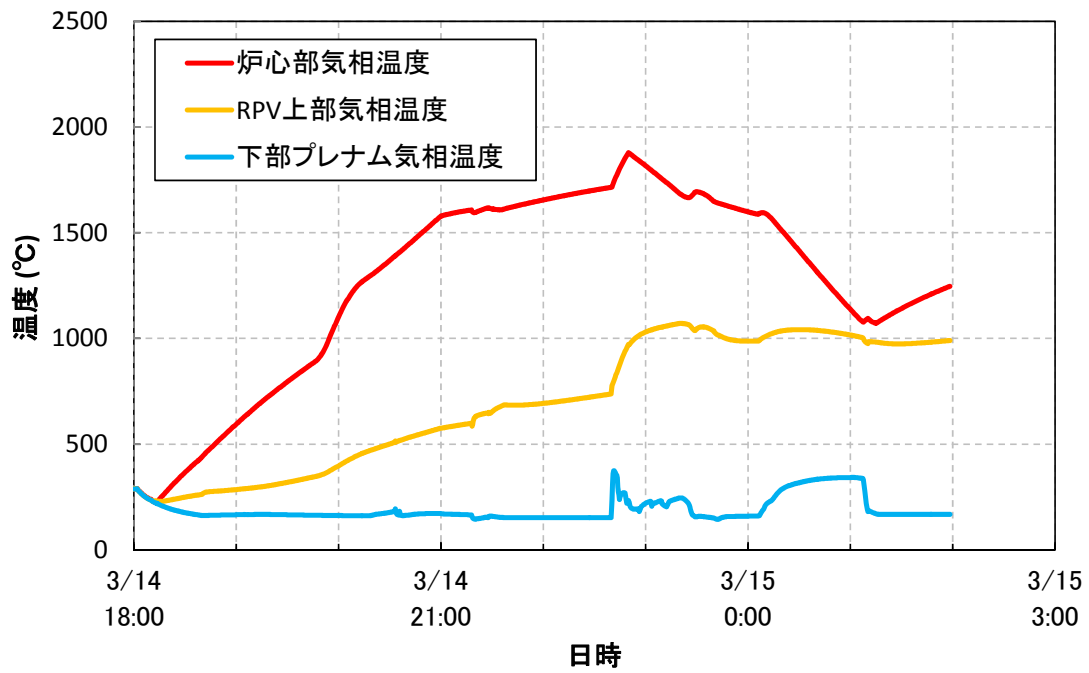
図 2-7 ベースケース解析結果 (RPV 内気相温度)

RPV 内の気相温度の解析結果を図 2-7 に示す。RPV 内の気相温度の上昇は崩壊熱と水-金属反応熱によるものであり、温度の低下は蒸気による炉心部の冷却の促進によるものである。なお、RPV 上部（蒸気ドーム・ダウンカマ部）の気相温度は、2 度目の SRV 開のタイミング（21:20 頃）には約 600℃となっている。本評価ではこの時点での SRV の開状態維持を仮定しているが、高温のガスにより SRV の構成材に何らかの影響が生じた可能性が考えられる。

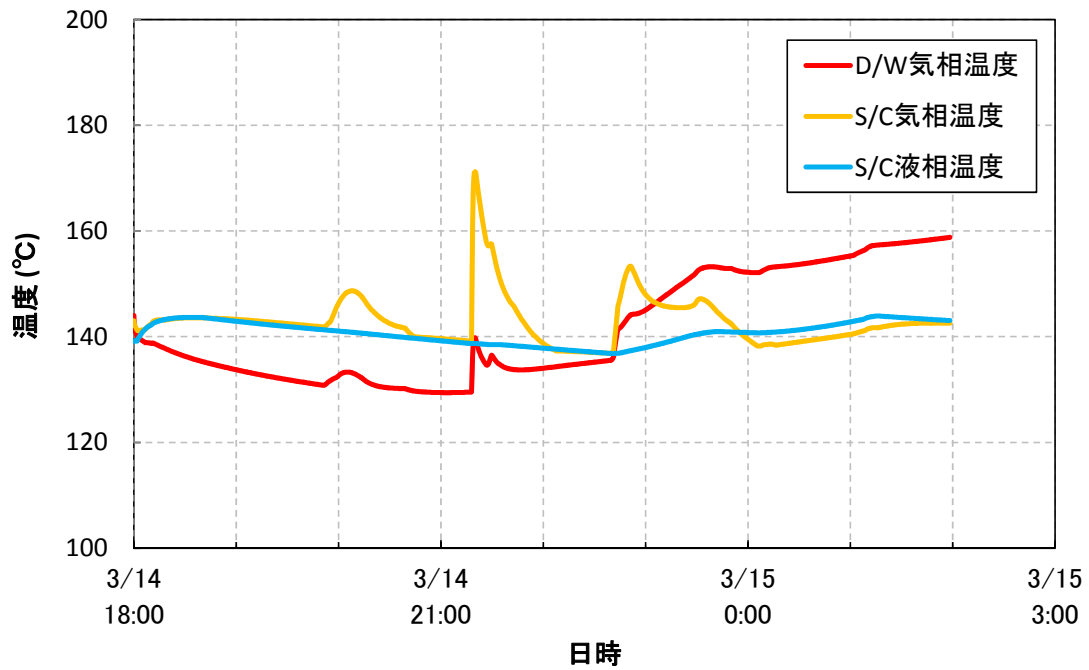
図 2-8 ベースケース解析結果 (格納容器内温度)

格納容器内温度の解析結果を図 2-8 に示す。D/W 気相温度は RPV から D/W への放熱量（熱伝達係数）の不確かさの影響を受けている可能性がある。本評価では D/W 気相温度の不確かさを含めて圧力を再現するような条件をサーチして設定している。S/C 気相温度は基本的に気相部の飽和温度に沿って変化するが、RPV から水素が大量に流出するタイミングでは飽和温度以上となり、その後飽和温度まで低下する挙動を示している。なお、3/15 0:00 頃以降に気相温度が液相温度よりも低くなる傾向は、GOTHIC コードの界面熱伝達モデルに依存している可能性もあることに留意する必要がある。

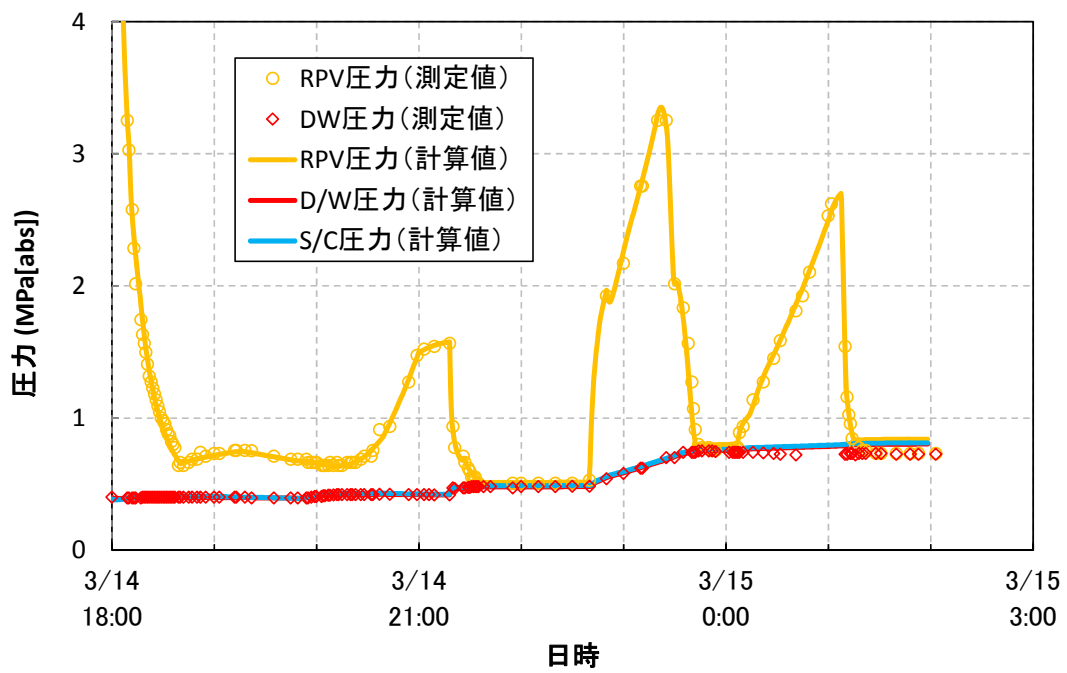
図 2-10 感度ケース①解析結果 (圧力) : 表示圧力範囲 0~4MPa

原子炉圧力、D/W 圧力及び S/C 圧力の解析結果と実測値との比較を図 2-10、図 2-11 に示す。3/15 0:00 頃以降の D/W 圧力が上昇傾向となり、ベースケース条件における蒸気の凝縮のみでは測定値の低下傾向は再現されない結果となった。

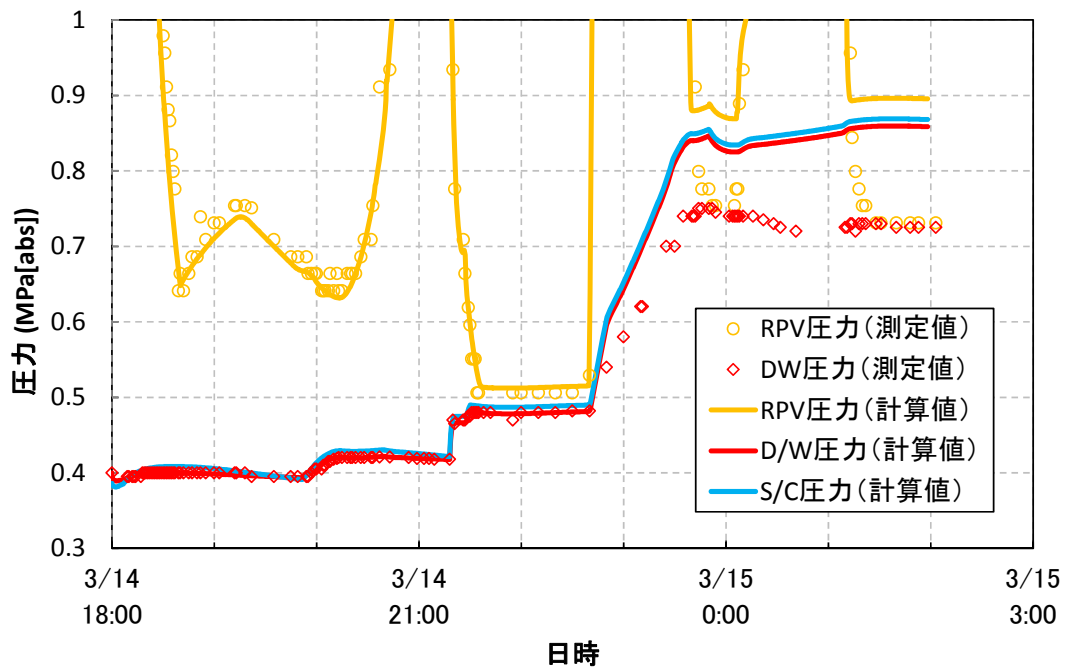
図 2-12 感度ケース②解析結果 (圧力) : 表示圧力範囲 0~4MPa

原子炉圧力、D/W 圧力及び S/C 圧力の解析結果と実測値との比較を図 2-12、図 2-13 に、格納容器温度の解析結果を図 2-14 に示す。漏えいパスの追加により、RPV 圧力は低下し、D/W 圧力は上昇している。D/W 圧力は上昇の後わずかに低下しているが、これは図 2-14 に示すように RPV からの直接的なリークにより D/W 温度が急上昇した後、D/W 内の構造物等により冷却されたためである。ただし、その後の RPV から S/C への蒸気流出の影響により再び上昇傾向に転じている。上記のように格納容器への蒸気放出挙動を変化させた場合でも D/W 圧力の低下傾向は再現されない結果となった。

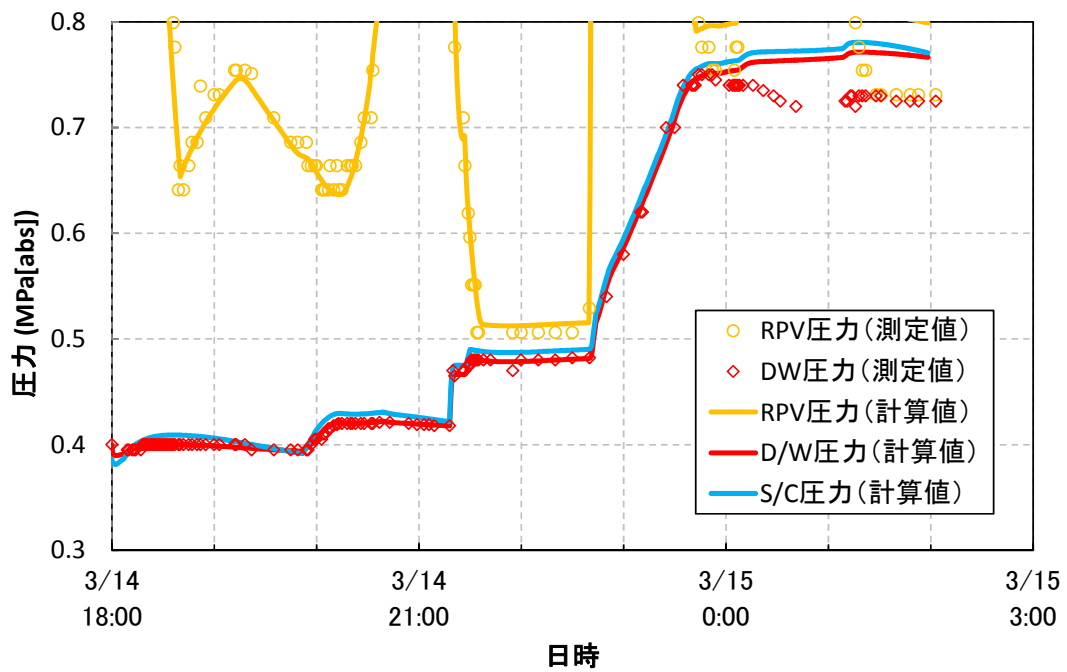
図 2-15 感度ケース③解析結果 (圧力) : 表示圧力範囲 0~4MPa

原子炉圧力、D/W 圧力及び S/C 圧力の解析結果と実測値との比較を図 2-15、図 2-16 に示す。感度ケース①と比較して D/W 圧力の上昇傾向は緩やかになるものの、S/C 除熱量の増加のみでは D/W 圧力の低下傾向は再現されない結果となった。

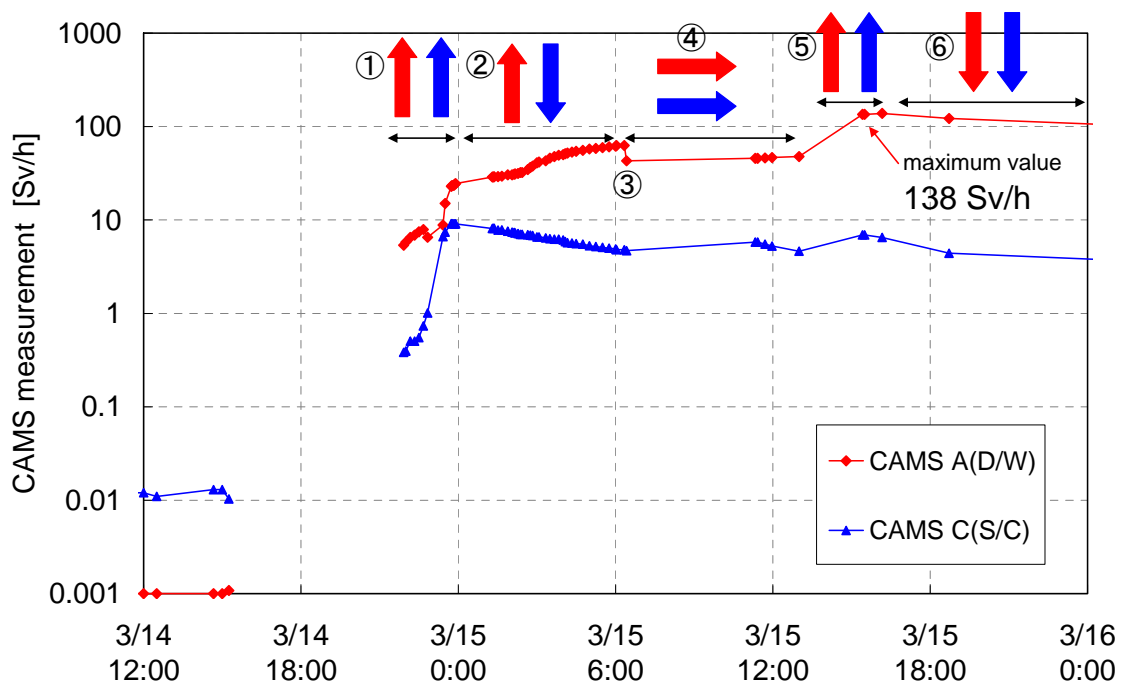
図1 CAMSによる測定結果

図1に3/14 12:00から3/16 0:00までの期間に測定されたCAMSのデータを、片対数グラフにて示す。以下に、それぞれの時間帯毎の特徴を説明する。

①：2号機は、消防車注水が始まった3/14 19:54以降に炉心損傷に至ったと推定されていることから、この時間帯に線量が上昇していく傾向は事故進展の推定と整合している。また、D/W、S/Cの両線量率が上昇していることから、この期間中には、SRVを通じて原子炉内の核分裂生成物（FP）がS/Cに移行し、さらに真空破壊弁を通過してD/Wに移行していると考えられる。

②：この時間帯は炉心損傷・炉心熔融が進展している時間帯と考えられるため、D/Wの線量率が継続的に上昇することについては、事故進展の推定と整合している。しかしながら、S/Cの線量率が上昇していないことから、SRVを通じたFPのS/Cへの移行が無くなり、原子炉圧力容器からの漏えいが始まることによるFPのD/Wへの直接移行の影響を捉えた可能性がある。これは、課題2号機-11「2号機原子炉格納容器の気相漏えいについて」に関連するものであり、今後検討が必要である。

③：この時間は4号機の爆発(3/15 6:14)とほぼ同じ時間である。また、15日朝には2号機のブローアウトパネルから蒸気が漏えいしているところの確認されており、この線量減少がこういった事態から何らかの影響を受けたことに由来する可能性があるが、原因は判明していない。

⑤：前述のとおり、2時間かけて上昇したのか、数分程度の短時間での上昇であったのか、データからは判別できないが、相当急激な上昇であったことから、何らかの状態変化を反映した可能性が高い。定量的な評価は出来ていないものの、2号機は最終的に原子炉が破損し、燃料デブリの一部が格納容器に落下していると推定していることから、原子炉の破損があった場合には、この時間帯に発生した可能性が高い。

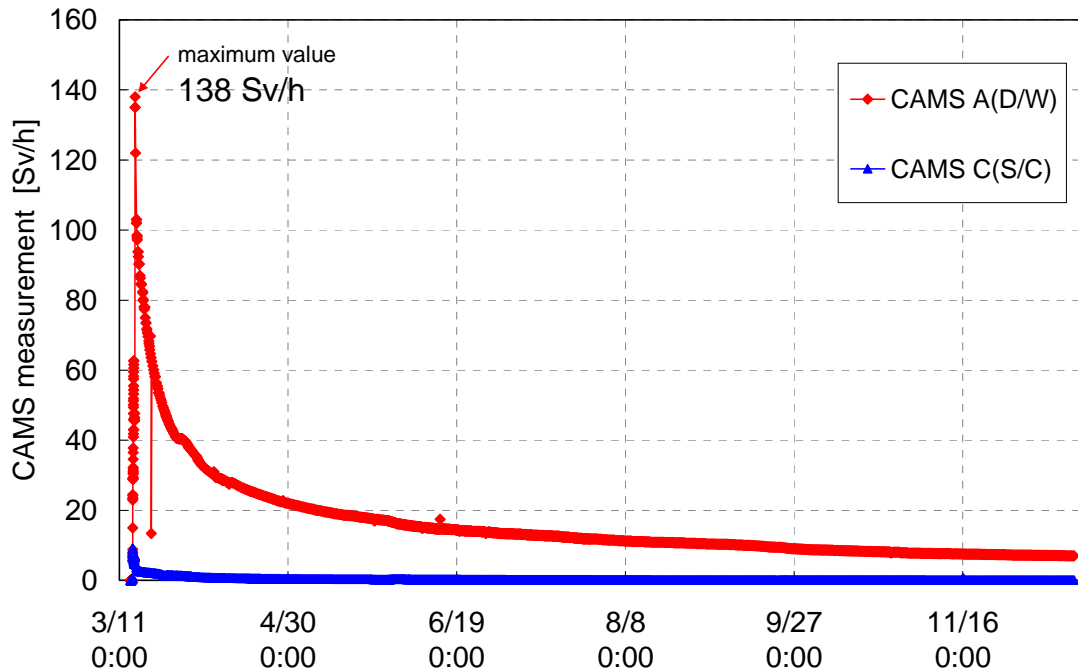
図2 長期間の CAMS による測定結果

16:10 での最高値を記録した以降、測定値は単調に減少した。図 2 に、3/16 0:00 以降も含めた CAMS の測定データを示す。3/15 の最高値以降、長期にわたって、ほぼ単調に減少している事が確認できる。

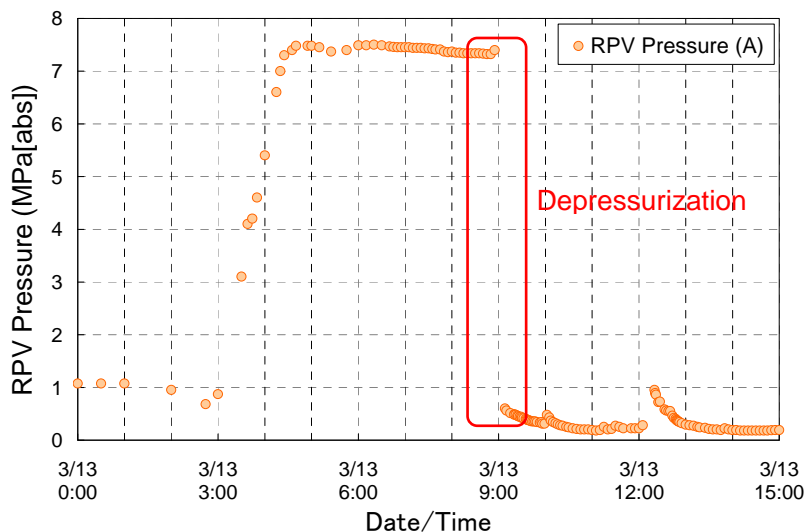
図1 運転員による計測データ

福島第一原子力発電所3号機では、2011年3月13日2時42分に高圧注水系（HPCI）を手動停止して以降、原子炉圧力が上昇に転じ、5時間ほど約7MPaをキープしていたが、13日9時頃、急速に低下し1MPaを下回った。この原子炉圧力の低下挙動は、運転員による計測データ（図1）、チャートの記録（図2）と2つの観測記録から確認できる。計測データは離散的な圧力変化しか捉えられていないが、チャートでは正確な数値はわからないものの連続的な変化が捉えられており、そこから減圧の速度を評価すると、2～3分程度の間、7MPa程度の圧力から1MPa程度の圧力まで急激に減圧していることが判明した。本資料では、この原子炉圧力低下挙動の要因について言及し、今後必要な対策を検討する。

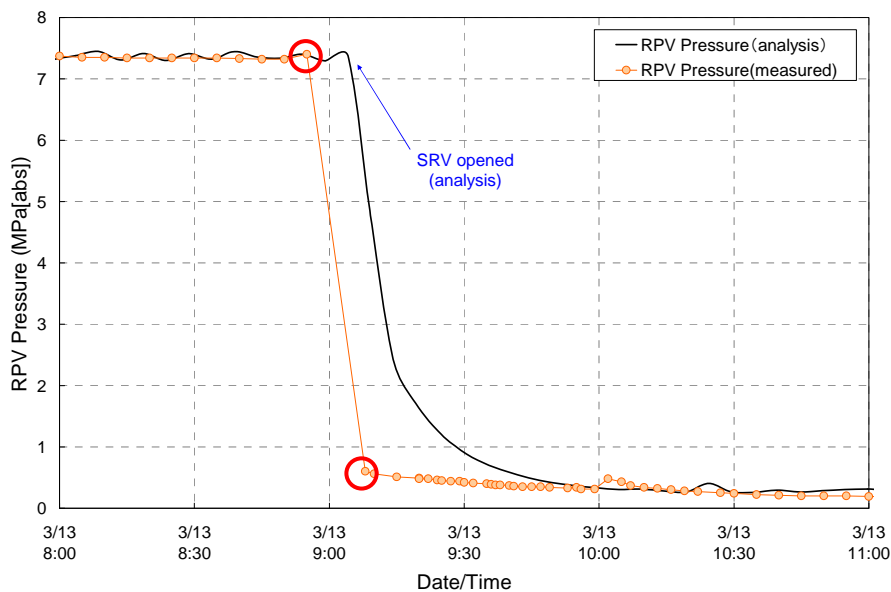
図 3-1 MAAP 解析結果 (2012 年 3 月公表)

当社は2012年3月にMAAPコードを用いた炉心・格納容器の状態の推定について公表している。この解析では、当時の最新時系列を基に13日9時8分にSRV1弁を開けたものとして解析を実施した。解析結果を図3-1に示す。

公表当時は、図3-1において赤枠で囲った2つの測定値を結んだ線と、解析結果の減圧速度がほぼ同じであるという判断を下した。ただし、2MPaを下回った辺りから解析の圧力低下挙動は赤枠で囲った2つの測定値を結んだ線よりも緩やかになっている。また、そもそも赤枠で囲った2つの測定点を結んだ線は実際の圧力低下速度を表しているわけではなく、この2つの測定点の間に圧力低下が起こったことを示しているに過ぎず、チャートの情報からは実際の圧力低下挙動はこれよりも速いことがわかっている。

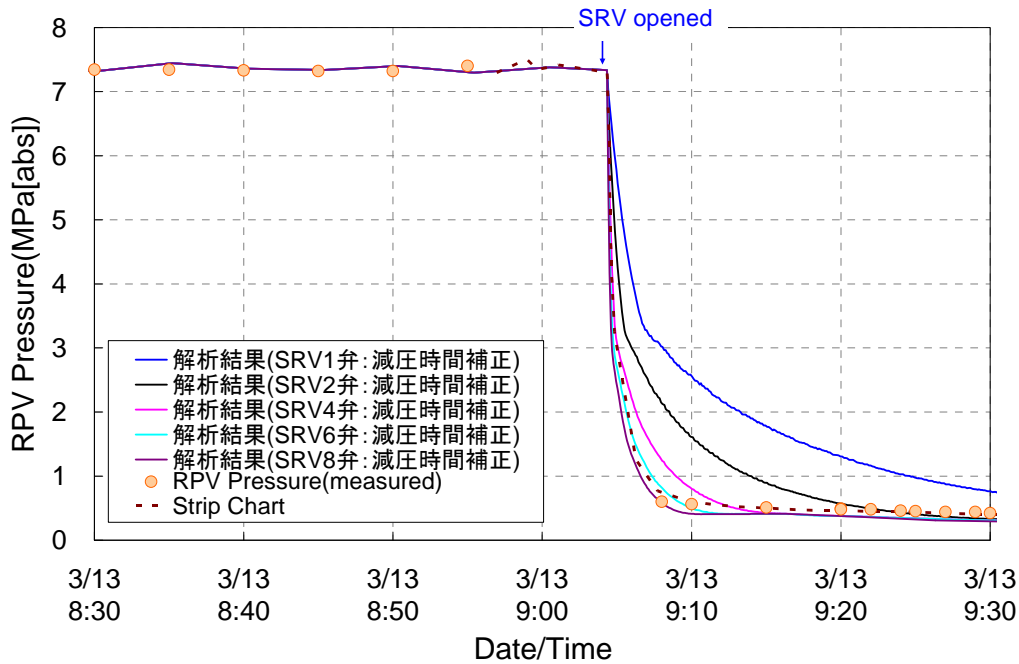
図 3-2 SRV 開数による感度解析

そこで、2012年3月に公表したMAAP解析の条件において、9時8分にSRVを開けた数を2, 4, 6, 8弁とした感度解析の結果と、チャートに記録された圧力低下挙動とを比較した。結果を図3-2に示す。SRVが4弁開より少ないケースではチャートの示す圧力の低下速度を再現しきれていないが、6弁、8弁開のケースではチャートで記録された原子炉圧力の低下速度とおおよそ一致する結果が得られた。SRV6弁、8弁程度の開口部面積があれば減圧挙動を再現可能であり、SRVの弁数以外の要因が解析に影響を与えることがないか確認が必要であるものの、当該の減圧挙動を再現できる見込みが得られた。

SRVのうち、開動作したものの個数については、図3-2において、9時10分～9時20分頃になると、減圧沸騰の寄与が小さくなる事で原子炉压力容器からの蒸気発生量が減少しているにもかかわらず、図3-2におけるその時間帯の2弁、4弁開時の原子炉圧力低下速度は、なおチャートに記録された減圧速度よりも遅い。これは、少ない弁数では蒸気を逃がしきることができないことの現われであり、つまり、SRVが開いた数は1弁ではなく6弁以上程度の複数の弁が開いたものと考えられる。複数のSRVが同時に開くような事象としては、SRVの自動減圧系(ADS)機能が作動(6弁開)したこと、アクシデントマネジメント(AM)策のインターロックにより逃がし弁が作動(2弁開)したことが考えられる。そこで4章では、SRVのインターロックによる動作の可能性について究明する。

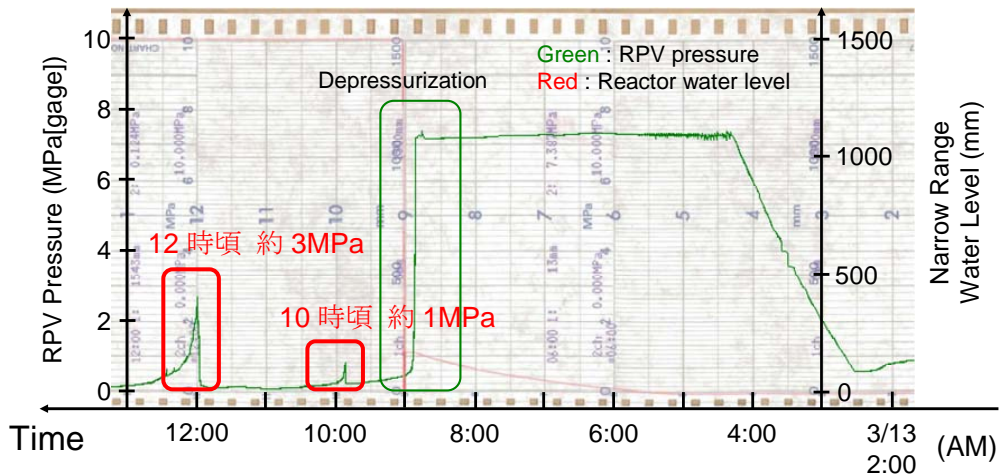
図4 減圧後の原子炉圧力上昇

3 号機についても同様の気相漏えいは最終的に生じていたと考えられる。ただし、仮に 13 日 9 時頃の減圧が原子炉圧力容器から格納容器 (D/W) への漏えいであったとすると、図 4 に示すチャートに記録されている 13 日 10 時頃に約 1MPa、13 日 12 時頃に約 3MPa へと圧力上昇していることの説明が困難である。確かに、大きな漏えい孔がある状態でも、大きな溶融デブリのリロケーションや水素発生に伴い、瞬時の圧力上昇が生じる可能性はある。ただし、特に 12 時の減圧挙動に着目すると、9 時の段階で SRV 複数個開 (4 弁程度以上) に相当する大きな漏えい孔が生じていたとすると、さらに SRV を開した程度で、原子炉圧力が減少に転ずるとは考えがたい。また、大きな漏えい孔が原子炉底部に有るとすると、水は原子炉圧力容器に留まらずに格納容器へ落下するため、大きな漏えい孔があつて、かつ、大量の蒸気発生が起こる場合には、漏えい孔は原子炉圧力容器の上部もしくは主蒸気配管等の配管に存在することになるが、溶融燃料により漏えい孔ができるというシナリオには反する。そのため、このときの原子炉圧力上昇は、図 5 に示すような、溶融燃料の落下による蒸気発生であるとする、原子炉圧力容器底部は健全で、ある程度の水が溜まっている状態であった可能性が高い。従って、

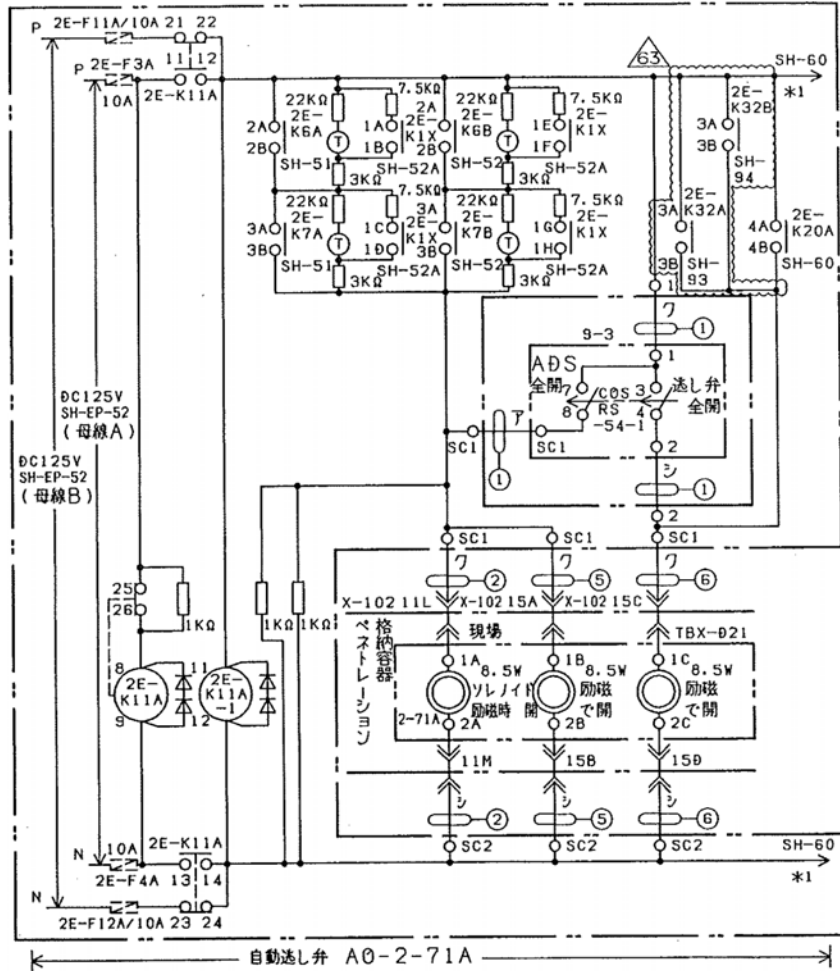
図 10 SRV(A)の ECWD

ADS 機能が作動するためには当然駆動電源が必要となる。図 10 に SRV(A)の制御装置展開接続図 (ECWD) を示す。駆動電源は直流 (DC) 125V(A)もしくは(B)である。

時系列に記載したように、13 日 9 時より前の段階で、ADS 機能を手動操作させようとした際に、SRV は開していない。13 日 9 時の段階で復旧班が SRV を作動させるためにバッテリー接続を試みていることから分かるように、SRV の駆動に必要な電源は枯渇していた可能性がある。ただし、HPCI の AOP および復水ポンプは DC 駆動であり、これを順次停止させたことで、DC 電源の負荷が軽減され、SRV の ADS 機能が作動するのに必要な電源容量を確保できていた可能性がある。

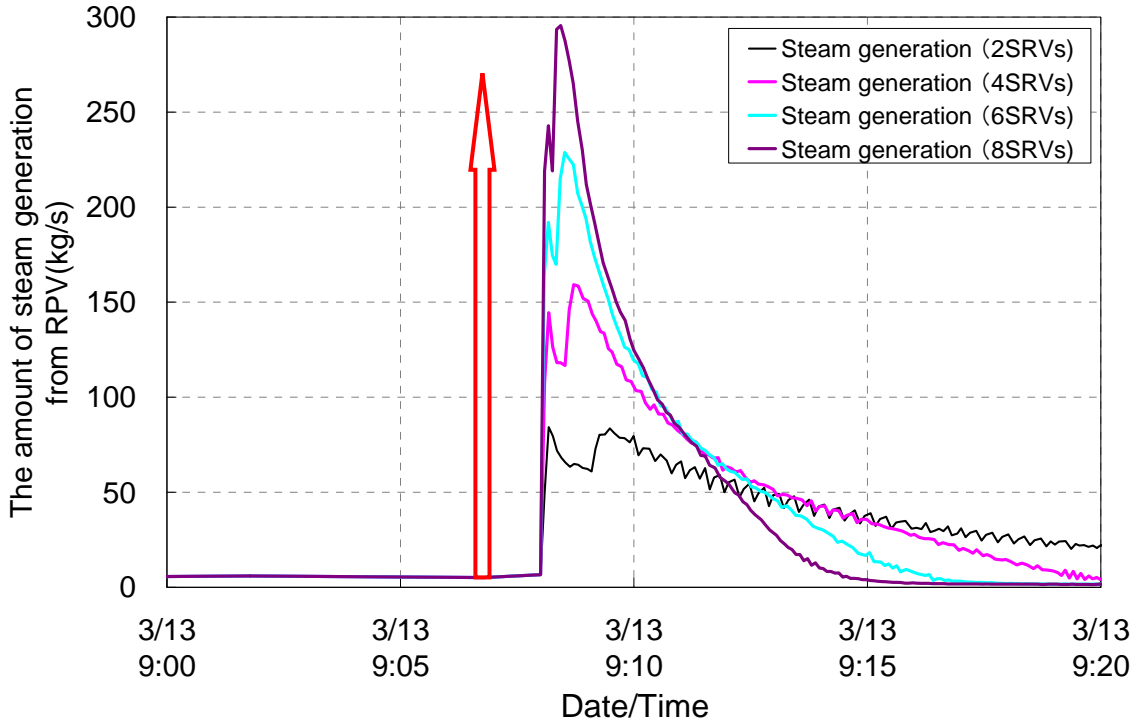
図 11 原子炉圧力容器からの蒸気発生量

図 11 に、解析で得られた原子炉圧力容器から発生した蒸気量の推移を示す。SRV 開までは崩壊熱による 5kg/s 程度の蒸気発生であったが、SRV 開に伴う減圧沸騰により、各ケースとも発生蒸気量が大幅に上昇している。なお、図 11 の解析結果は解析点数が粗いものであり、8 弁開では瞬間的に 300kg/s の蒸気が発生する結果となった。

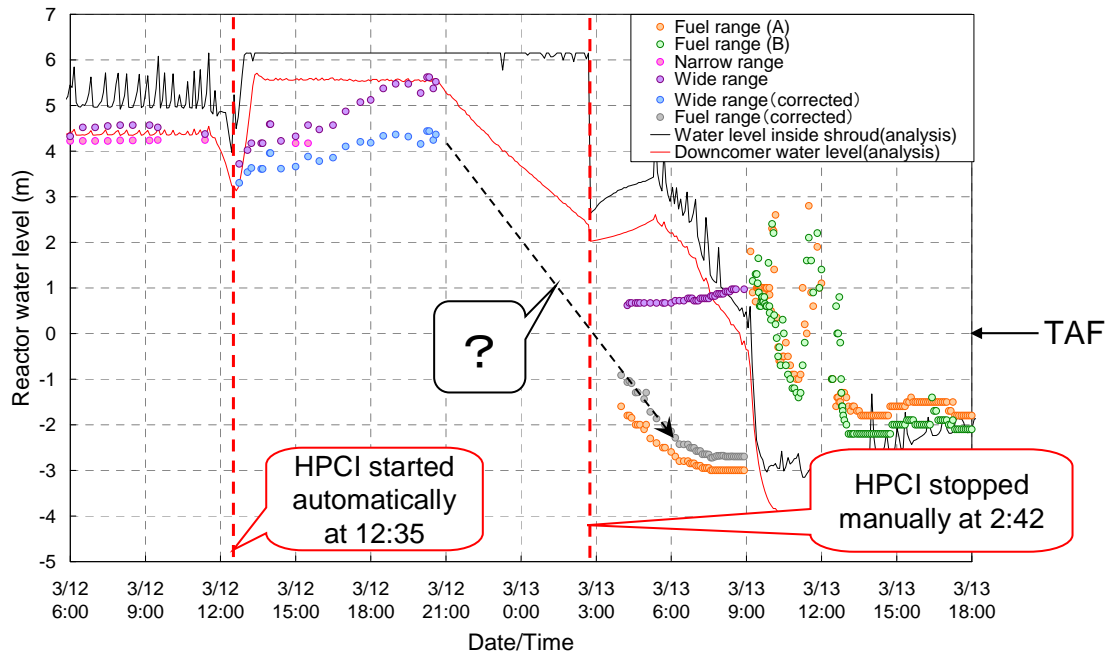
図 12 原子炉水位の実測値と解析値

そこで、解析において原子炉水位を高めに見積もっていた可能性について検討する。図 12 は原子炉水位の実測値と、2012 年 3 月に公表した解析で得られた原子炉水位を示している。この頃の原子炉水位を検討するにあたって、13 日 2 時 42 分まで運転していた HPCI の運転状況に着目する必要がある。運転状況は次の段落に記載のとおり。

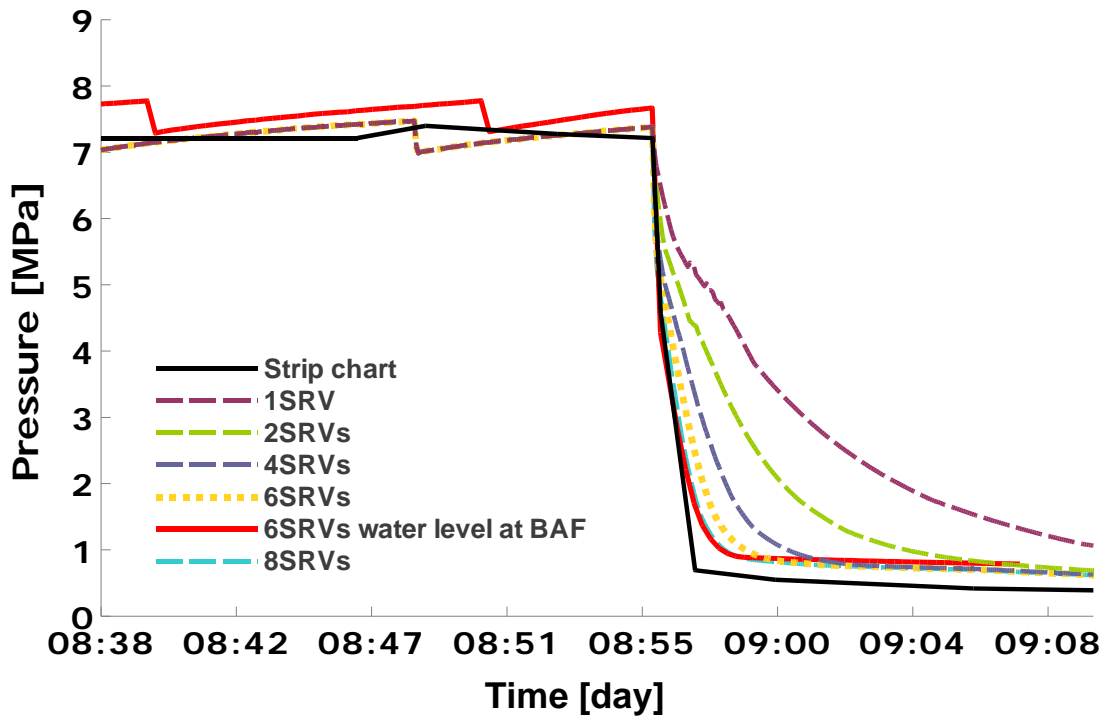
図 13 SAMPSON コードの解析結果

SAMPSON コードの解析結果ではあるものの、図 13 に減圧時の水位の違いをみた解析結果を示す。減圧時の水位は有効燃料底部 (BAF) +300mm で、6 弁開時のみ水位が BAF でのケースも実施している。

以上のことから、2012 年 3 月に公表した MAAP 解析では、13 日 9 時頃の原子

炉水位を高めに見積もっていたが、当該時刻の原子炉圧力の低下挙動への影響は小さいことがわかった。

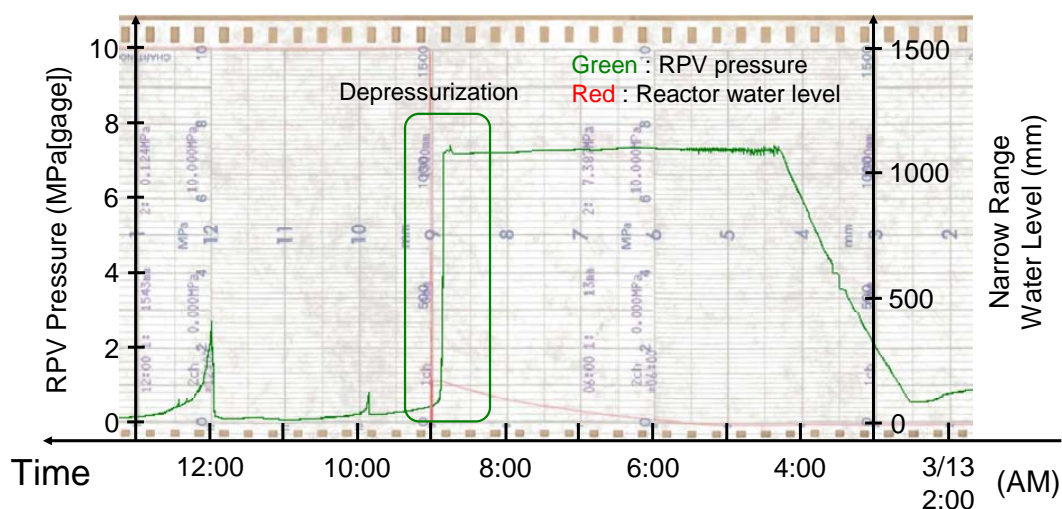
図1 原子炉圧力チャート（広帯域）

福島第一原子力発電所 3号機では、2011年3月13日2時42分に高圧注水系（HPCI）を手動停止して以降、原子炉圧力が上昇に転じ、5時間ほど約7MPaをキープしていたが、13日9時頃、急速に低下し1MPaを下回った。この一連の原子炉圧力の挙動（図1、図2）について整理する。以下に記載する推定は、9時頃の急速減圧が自動減圧系（ADS）機能の作動によるもの（原子炉圧力容器バウンダリの損傷ではない）として進めている。

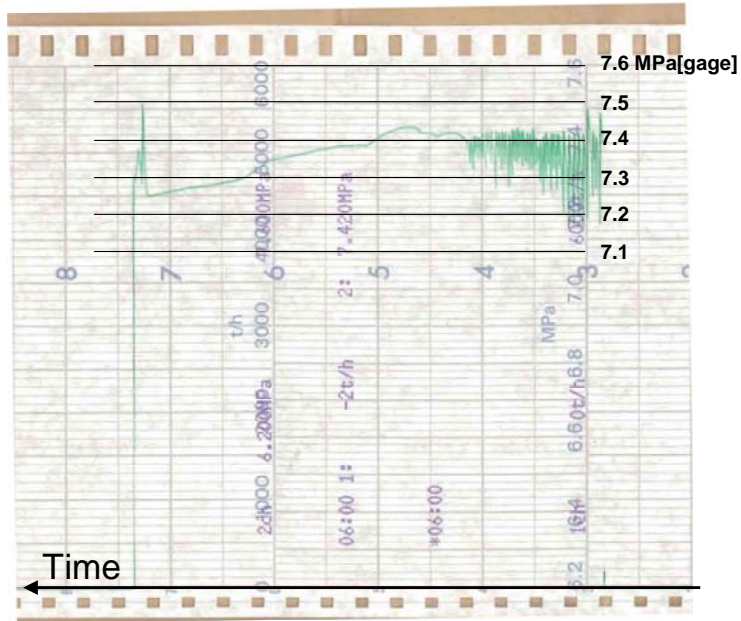
図2 原子炉圧力チャート（狭帯域）

なお、図2でチャートが印字している記録は、実際の時刻とずれている。これは、HPCI運転時、炉圧が1MPaに低下した際に、ナローレンジでの監視ができないことから、直流電源（DC）延命として電源をOFFしていることによる。HPCI停止後、炉圧上昇に伴い、電源をONとしている。

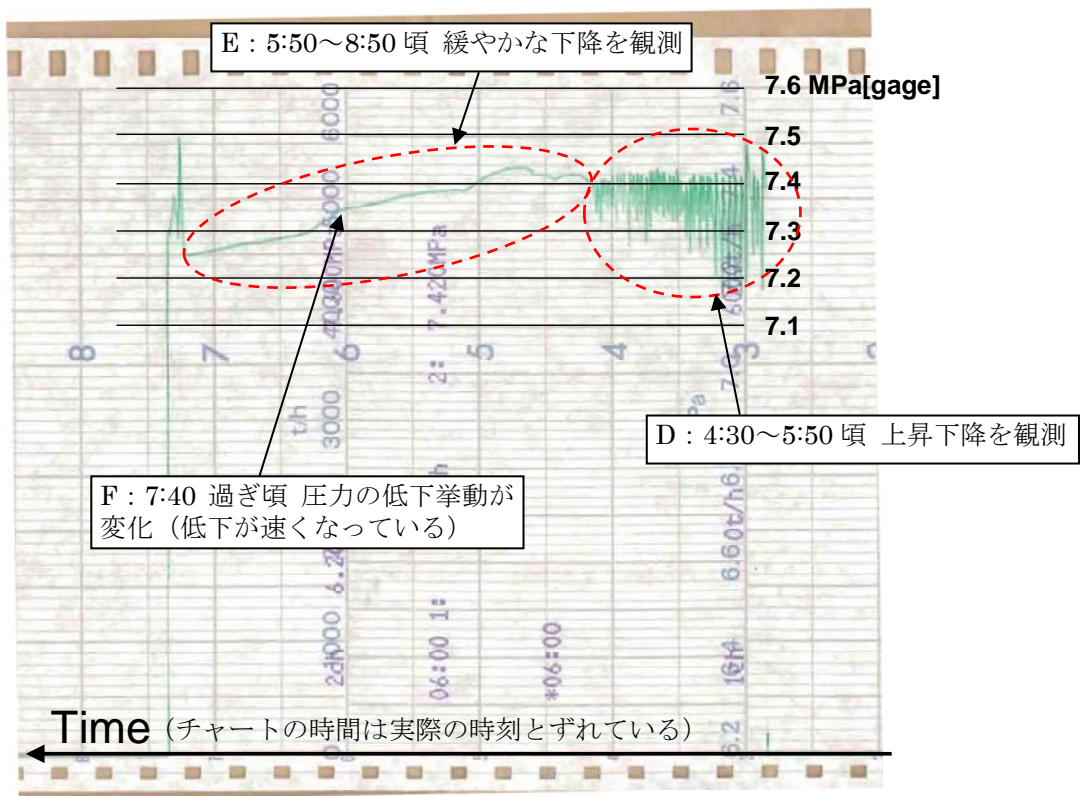
図4 原子炉圧力チャート (狭帯域)

E の区間については、政府事故調の報告書にて、SRV 以外の原因で圧力容器から圧力が抜ける箇所が生じた可能性（原子炉圧力容器バウンダリの損傷の可能性）が高いとしており、前述のとおり燃料溶融の可能性もあることから、炉内計装の破損など、原子炉圧力バウンダリの損傷の可能性も否定されるものではない。

図 4 に示す D の区間についても、このように消費しきっていない窒素が SRV に供給されたことで、細かな圧力変動を示していた可能性がある。

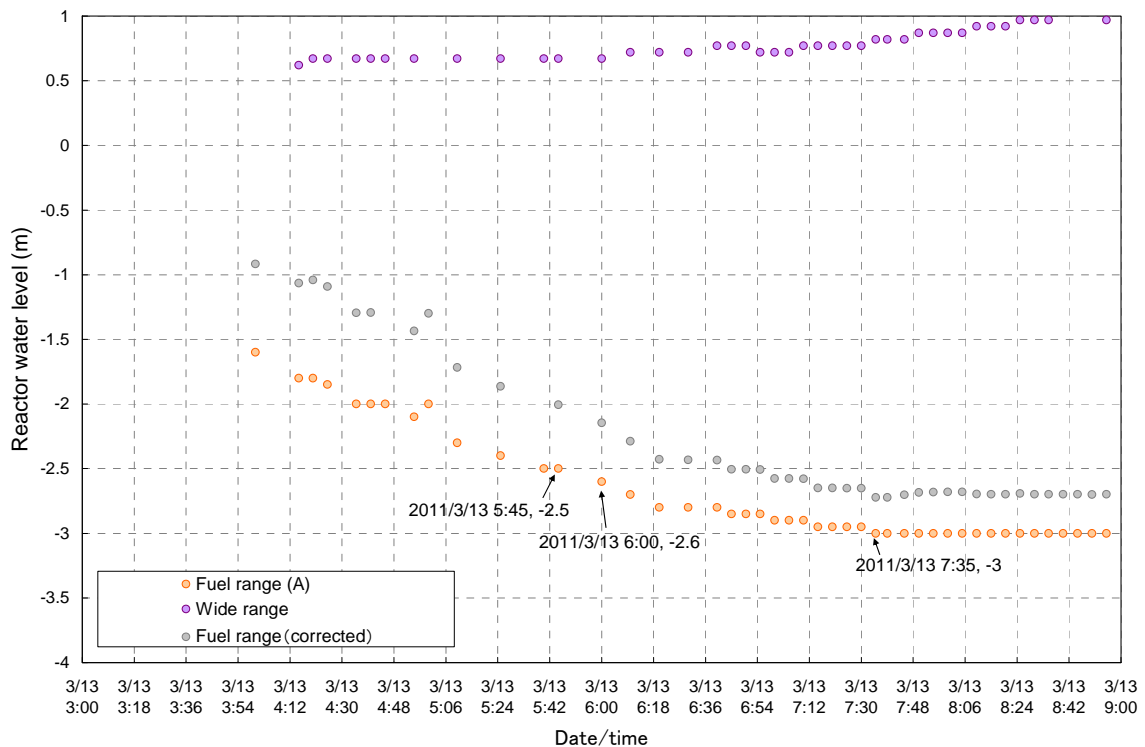
図5 原子炉水位の変化

最初のピークについては、原子炉への注水がなくなってしばらく時間が経っていること、図5の水位の変化をみると、この頃水位はBAF以下にある可能性が高いことから、溶融した燃料の一部が圧力容器底部に移行した際に蒸気発生が起こり、圧力が上昇した可能性がある。表1をみると、SRV(A), (E), (G)については作動設定圧力が7.51MPa[gage]であり、これらの弁のいずれかが動作した可能性がある。実際、急速減圧が生じた際にはSRV(A), (G)のランプが点灯したとの記録がある。

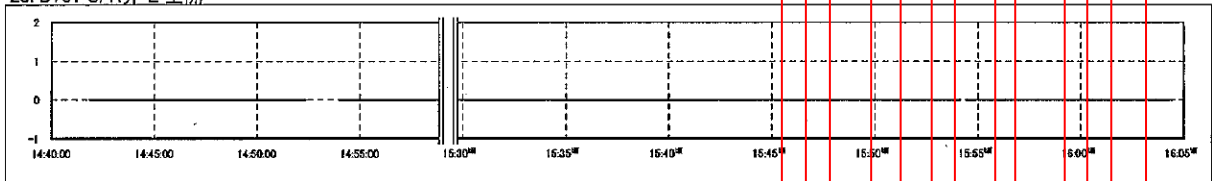
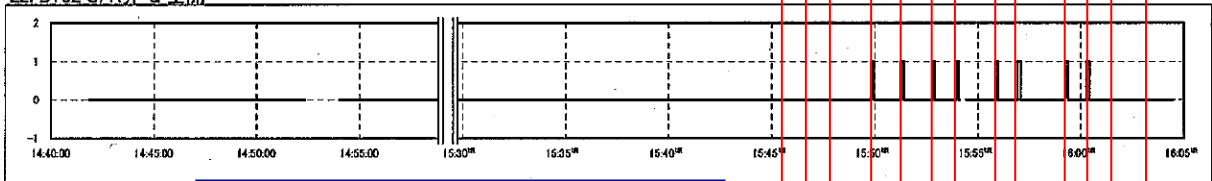
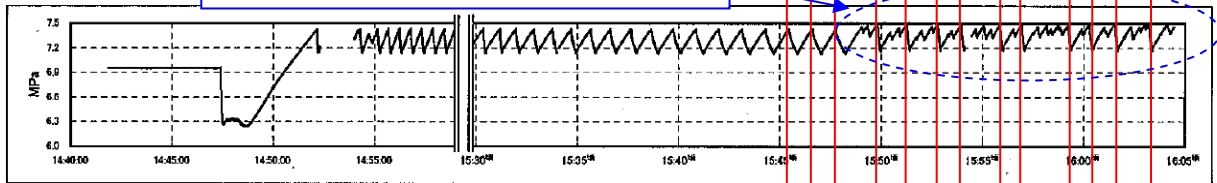
図 7 過渡現象記録装置のデータ

大きな圧力変動の間に細かな圧力変動あり

(一番下のグラフは原子炉圧力 (狭帯域) の記録)

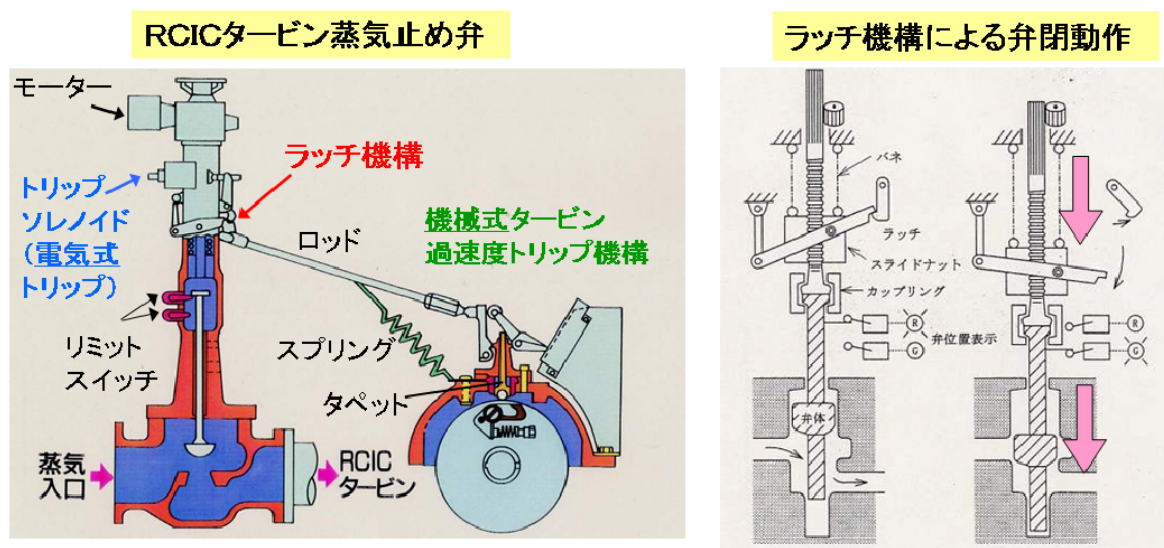
図2 RCIC タービン蒸気止め弁とトリップ機構の概要図

電気式トリップは、トリップ信号（インタロックによる自動トリップ信号又は手動トリップ信号）が入ると蒸気止め弁駆動部に付いているトリップソレノイドが励磁してラッチ機構を外す。ラッチ機構が外れると弁シリンダー内にセットされているばねが伸長することで、蒸気止め弁を全閉とする。

機械式トリップはタービンの非常用调速機の作動により、過速度トリップ機構のタペットが押し上げられ、その動作によりラッチ機構と接続しているロッドが、スプリングの力によって動き、ラッチ機構を外す。電気式トリップの作動は RCIC の運転制御と同様、直流電源が必要であるが、機械式トリップは直流電源がなくても作動することが可能である。

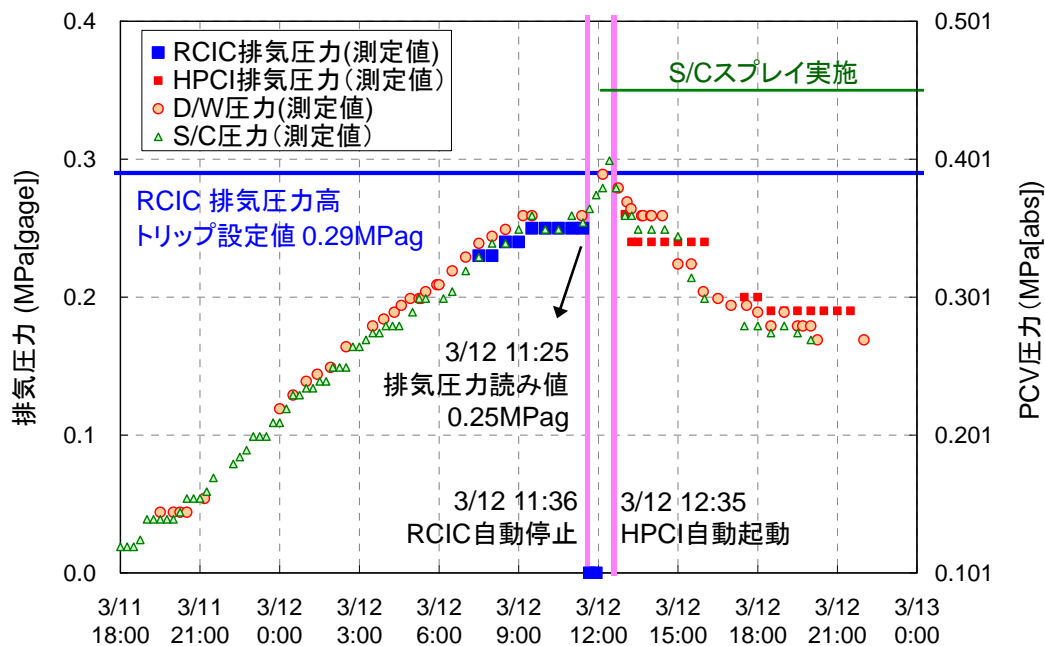
図7 RCIC タービン排気圧力と PCV 圧力の推移

図7に運転員が読み取ったタービン排気圧力の測定値を示す。除熱機能の喪失により、排気圧力は、D/W 圧力、S/C 圧力とともに上昇傾向にあり、3月12日11:36のRCIC停止時には、排気圧力高トリップ設定値に近い状況にあったことが分かる。ただし、11:25の排気圧力の読み値は0.25MPagであり、この時点ではトリップ設定値(0.29MPag)には達していない。また、停止した時点における排気圧力は確認されていないため、排気圧力高によりトリップしたことを示す観測記録はない。

しかしながら、最終的な熱の逃がし場を喪失している状態であり、格納容器の圧力は単調増加するはずの条件下で、RCIC トリップ前に D/W 圧力、S/C 圧力は3時間近く一定値を保った後、再度上昇していく挙動を示している。以下の点から、3月12日11:36の停止時に排気圧力高に達した可能性があると考えられる。

柏崎刈羽原子力発電所の安全対策として、全交流電源喪失を想定した津波アクシデントマネジメント対応手順において、S/C 圧力上昇時でも RCIC 注水を継続させる観点から、タービン排気圧力高インタロックの除外操作を実施する手順を整備している。これは、タービン排気圧力がトリップ設定値を超えても、直ちに RCIC の機器が破損するものではないため、より広範囲に RCIC の運転継続を優先させるという考えに基づくものである。

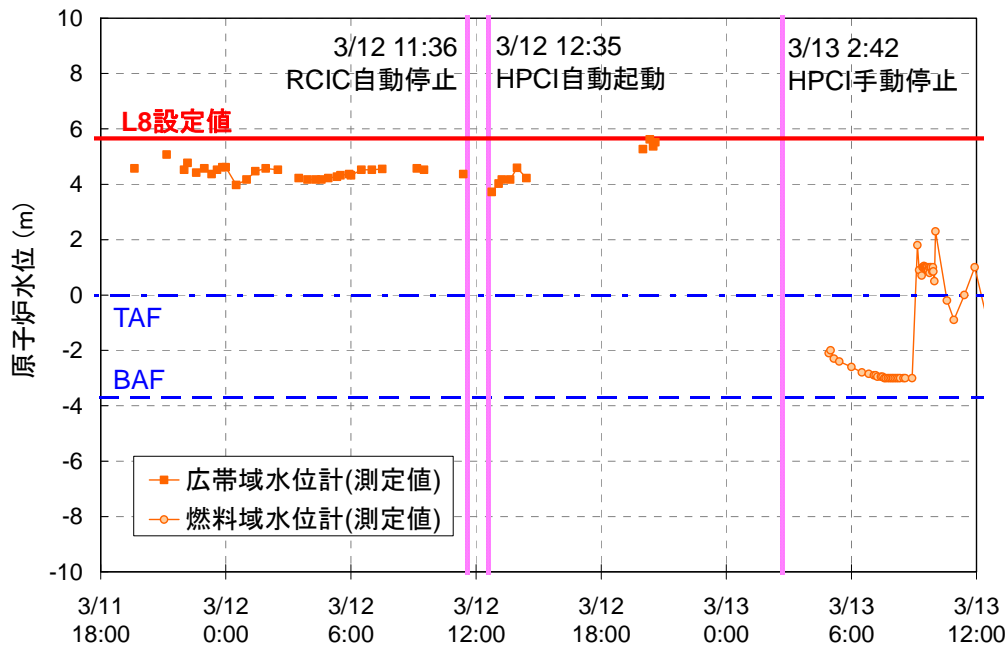
図10 原子炉水位の推移

図 9 に原子炉水位 (狭帯域) のチャート記録を、図 10 に原子炉水位測定値の推移を示す。原子炉水位を監視しながら、FIC にて RCIC 流量を調整しており、3 月 12 日 11:36 の RCIC トリップ時、原子炉水位測定値は L-8 に達していないため、原子炉水位高インタロックによる停止の可能性はない。

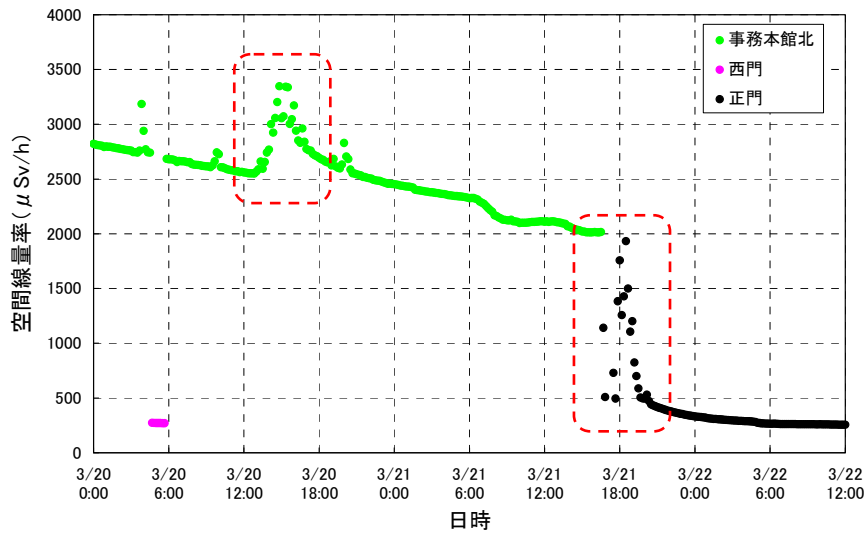
図1 3月20日、21日の線量上昇

図1に、3月20日過ぎの福島第一原子力発電所周辺の線量測定値を示す。問題にしている線量上昇は、赤枠で囲った箇所である。3月20日は、事務本館北において12時50分～14時50分の2時間で約 $800\mu\text{Sv/h}$ 上昇しており、16時頃まで $3000\mu\text{Sv.h}$ を超える水準で推移し、その後減少に転じている。3月21日は、正門において16時50分～18時30分の1時間40分で約 $1400\mu\text{Sv/h}$ 上昇しており、その後19時40分には上昇前と同じ水準まで線量率が低下している。

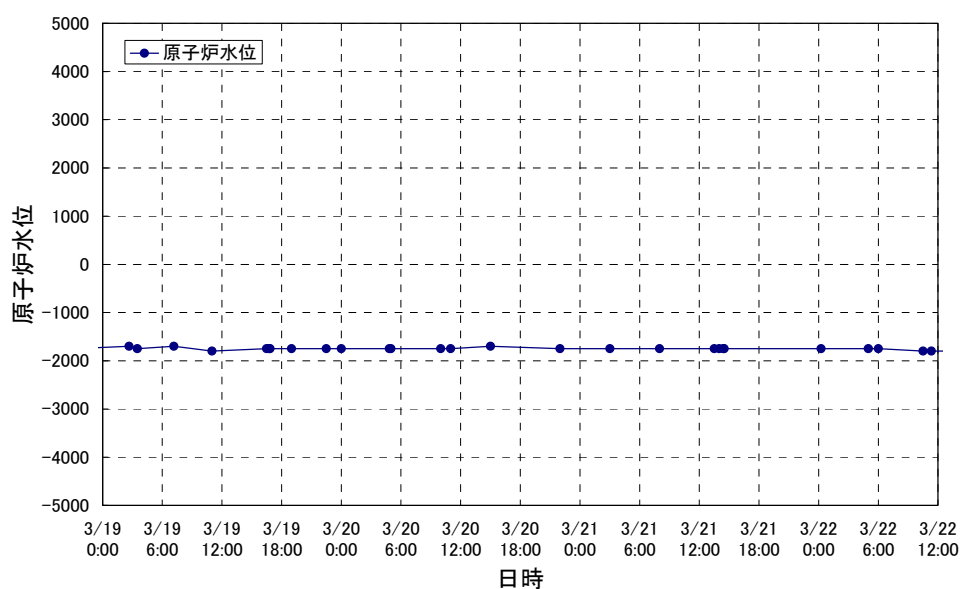
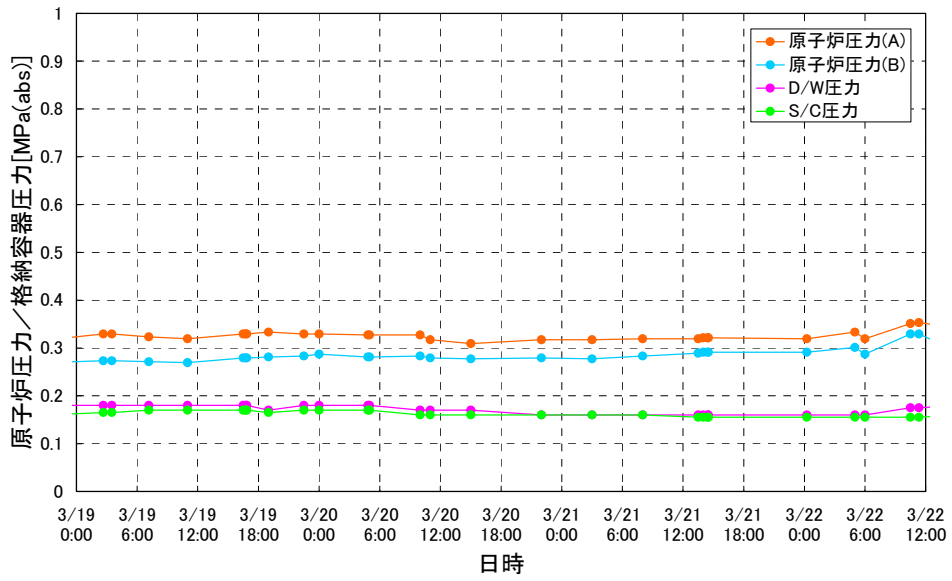
1号機について、図3、図4を見ると、測定点の少なさはあるものの、線量上昇が観測されている期間において、原子炉水位、原子炉圧力、格納容器圧力に大きな変化は見られない。図5において、CAMS(D/W)の指示値が20日の12時過ぎに大きく低下していることから、格納容器から放射性物質が放出された可能性も考えられるが、格納容器圧力に変化が見られないこと、CAMS(S/C)の指示値は当該の時間帯に大きな変化が見られないことを合わせて考えれば、CAMS(D/W)の指示値の不良である可能性が高い
