福島第一原子力発電所 1～3 号機の
炉心・格納容器の状態の推定
と未解明問題に関する検討
第 3 回進捗報告

平成 27 年 5 月 20 日

東京電力株式会社

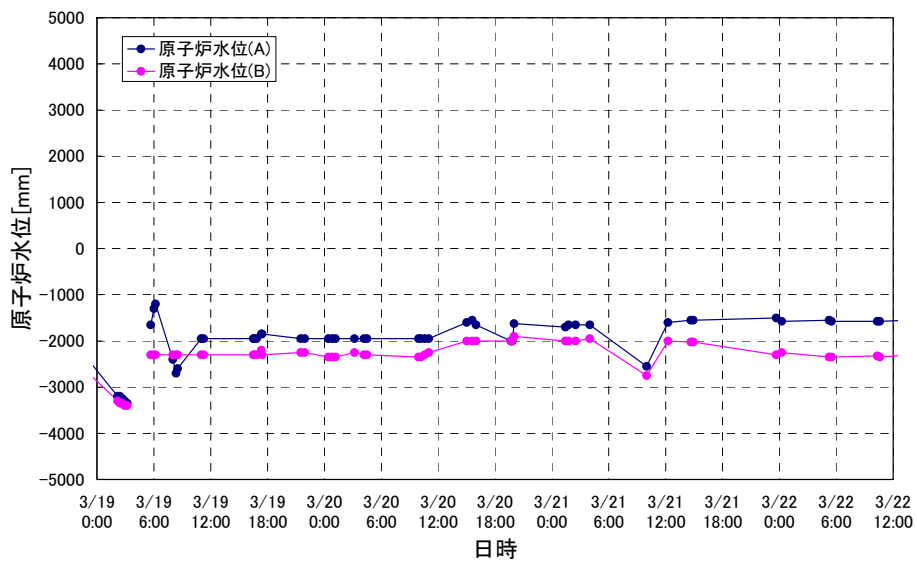
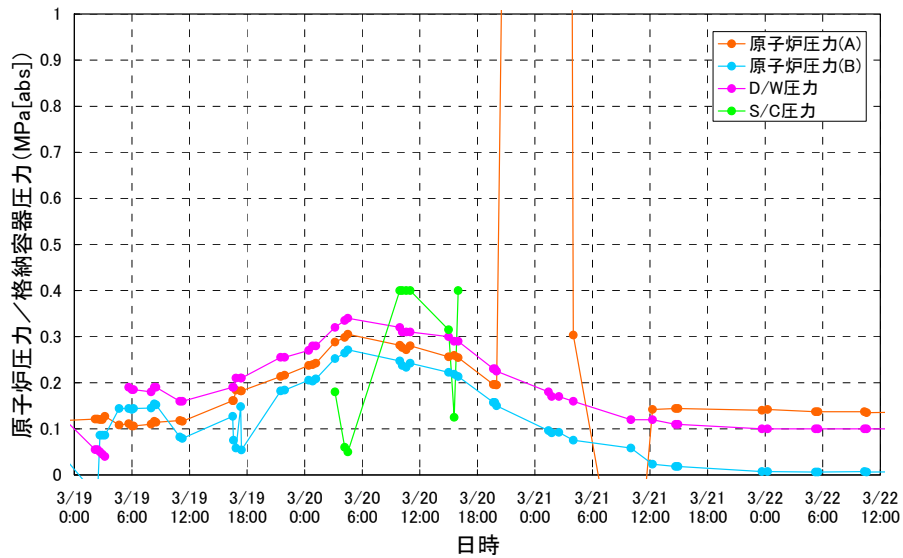
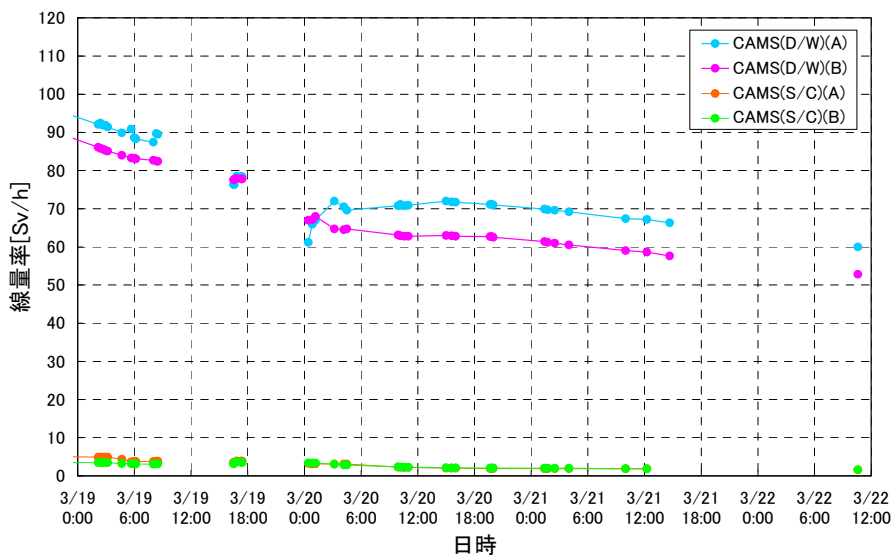
3号機について、図9、図10を見ると、20日の線量上昇が観測される期間において、原子炉水位にわずかな上昇がみられ、原子炉圧力、D/W 圧力にわずかな低下がみられる。この時間、3号機の給水ノズルN4B温度は210℃(11時)から140℃(15時)に、压力容器下部ヘッドは244℃(11時)から220℃(15時)、D/W HVH 戻り温度は220℃(11時)から187℃(15時)というように、原子炉压力容器、格納容器の温度はそれぞれ低下傾向を示している[1]。従って、温度の低下に伴い、圧力が低下したものと考える。また、図11を見ると、当該の時間CAMSの指示値に変化は見られない。これらのことから、3号機から放射性物質が放出される事象がこの時間帯発生した可能性は低いと考える。

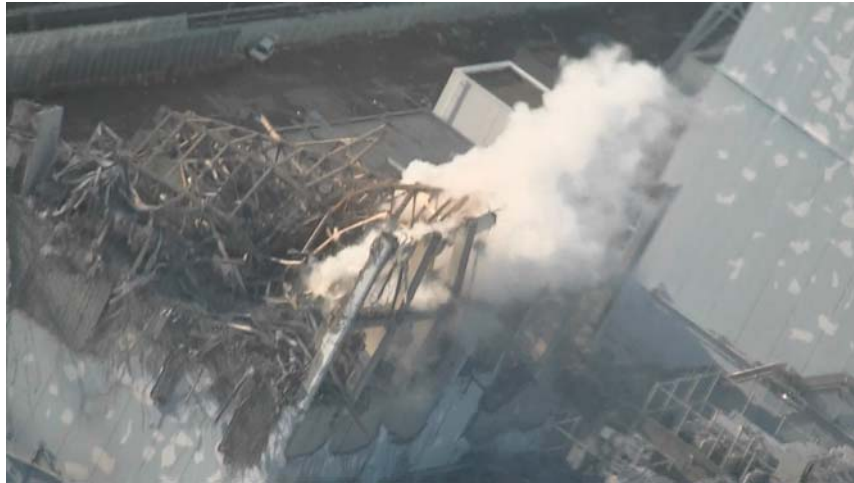
図 12 3号機空撮写真 (2011年3月16日撮影)

3月20日、21日当時、各プラントの格納容器からはある程度定常的に放射性物質の漏出が起きていたと考えられる。例えば、3号機の格納容器から漏えいした蒸気等が白煙となり、水素爆発により崩壊した建屋上部からあがっている様子が、3月16日に撮影された空撮写真で確認できる(図12)。

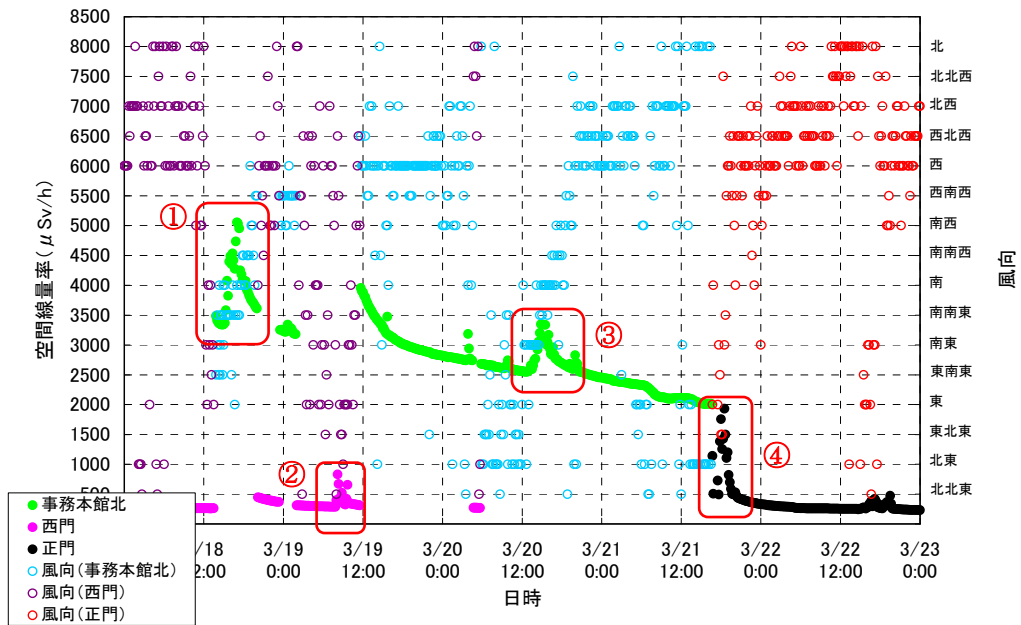
図 13 空間線量率の推移と風向

そこで、線量上昇が発生しているタイミングで、モニタリングカーの位置が風下となっていたかを確認する。図13に3月18日から23日までの空間線量率と風向の関係を示す[2]。空間線量の上昇が観測されている図中の①～④の時間帯に着目して、事務本館北、西門、正門それぞれにおけるモニタリングカーの位置と風向との関係を調査した。
