福島第一原子力発電所 1～3 号機の  
炉心・格納容器の状態の推定  
と未解明問題に関する検討  
第 3 回進捗報告

平成 27 年 5 月 20 日

東京電力株式会社

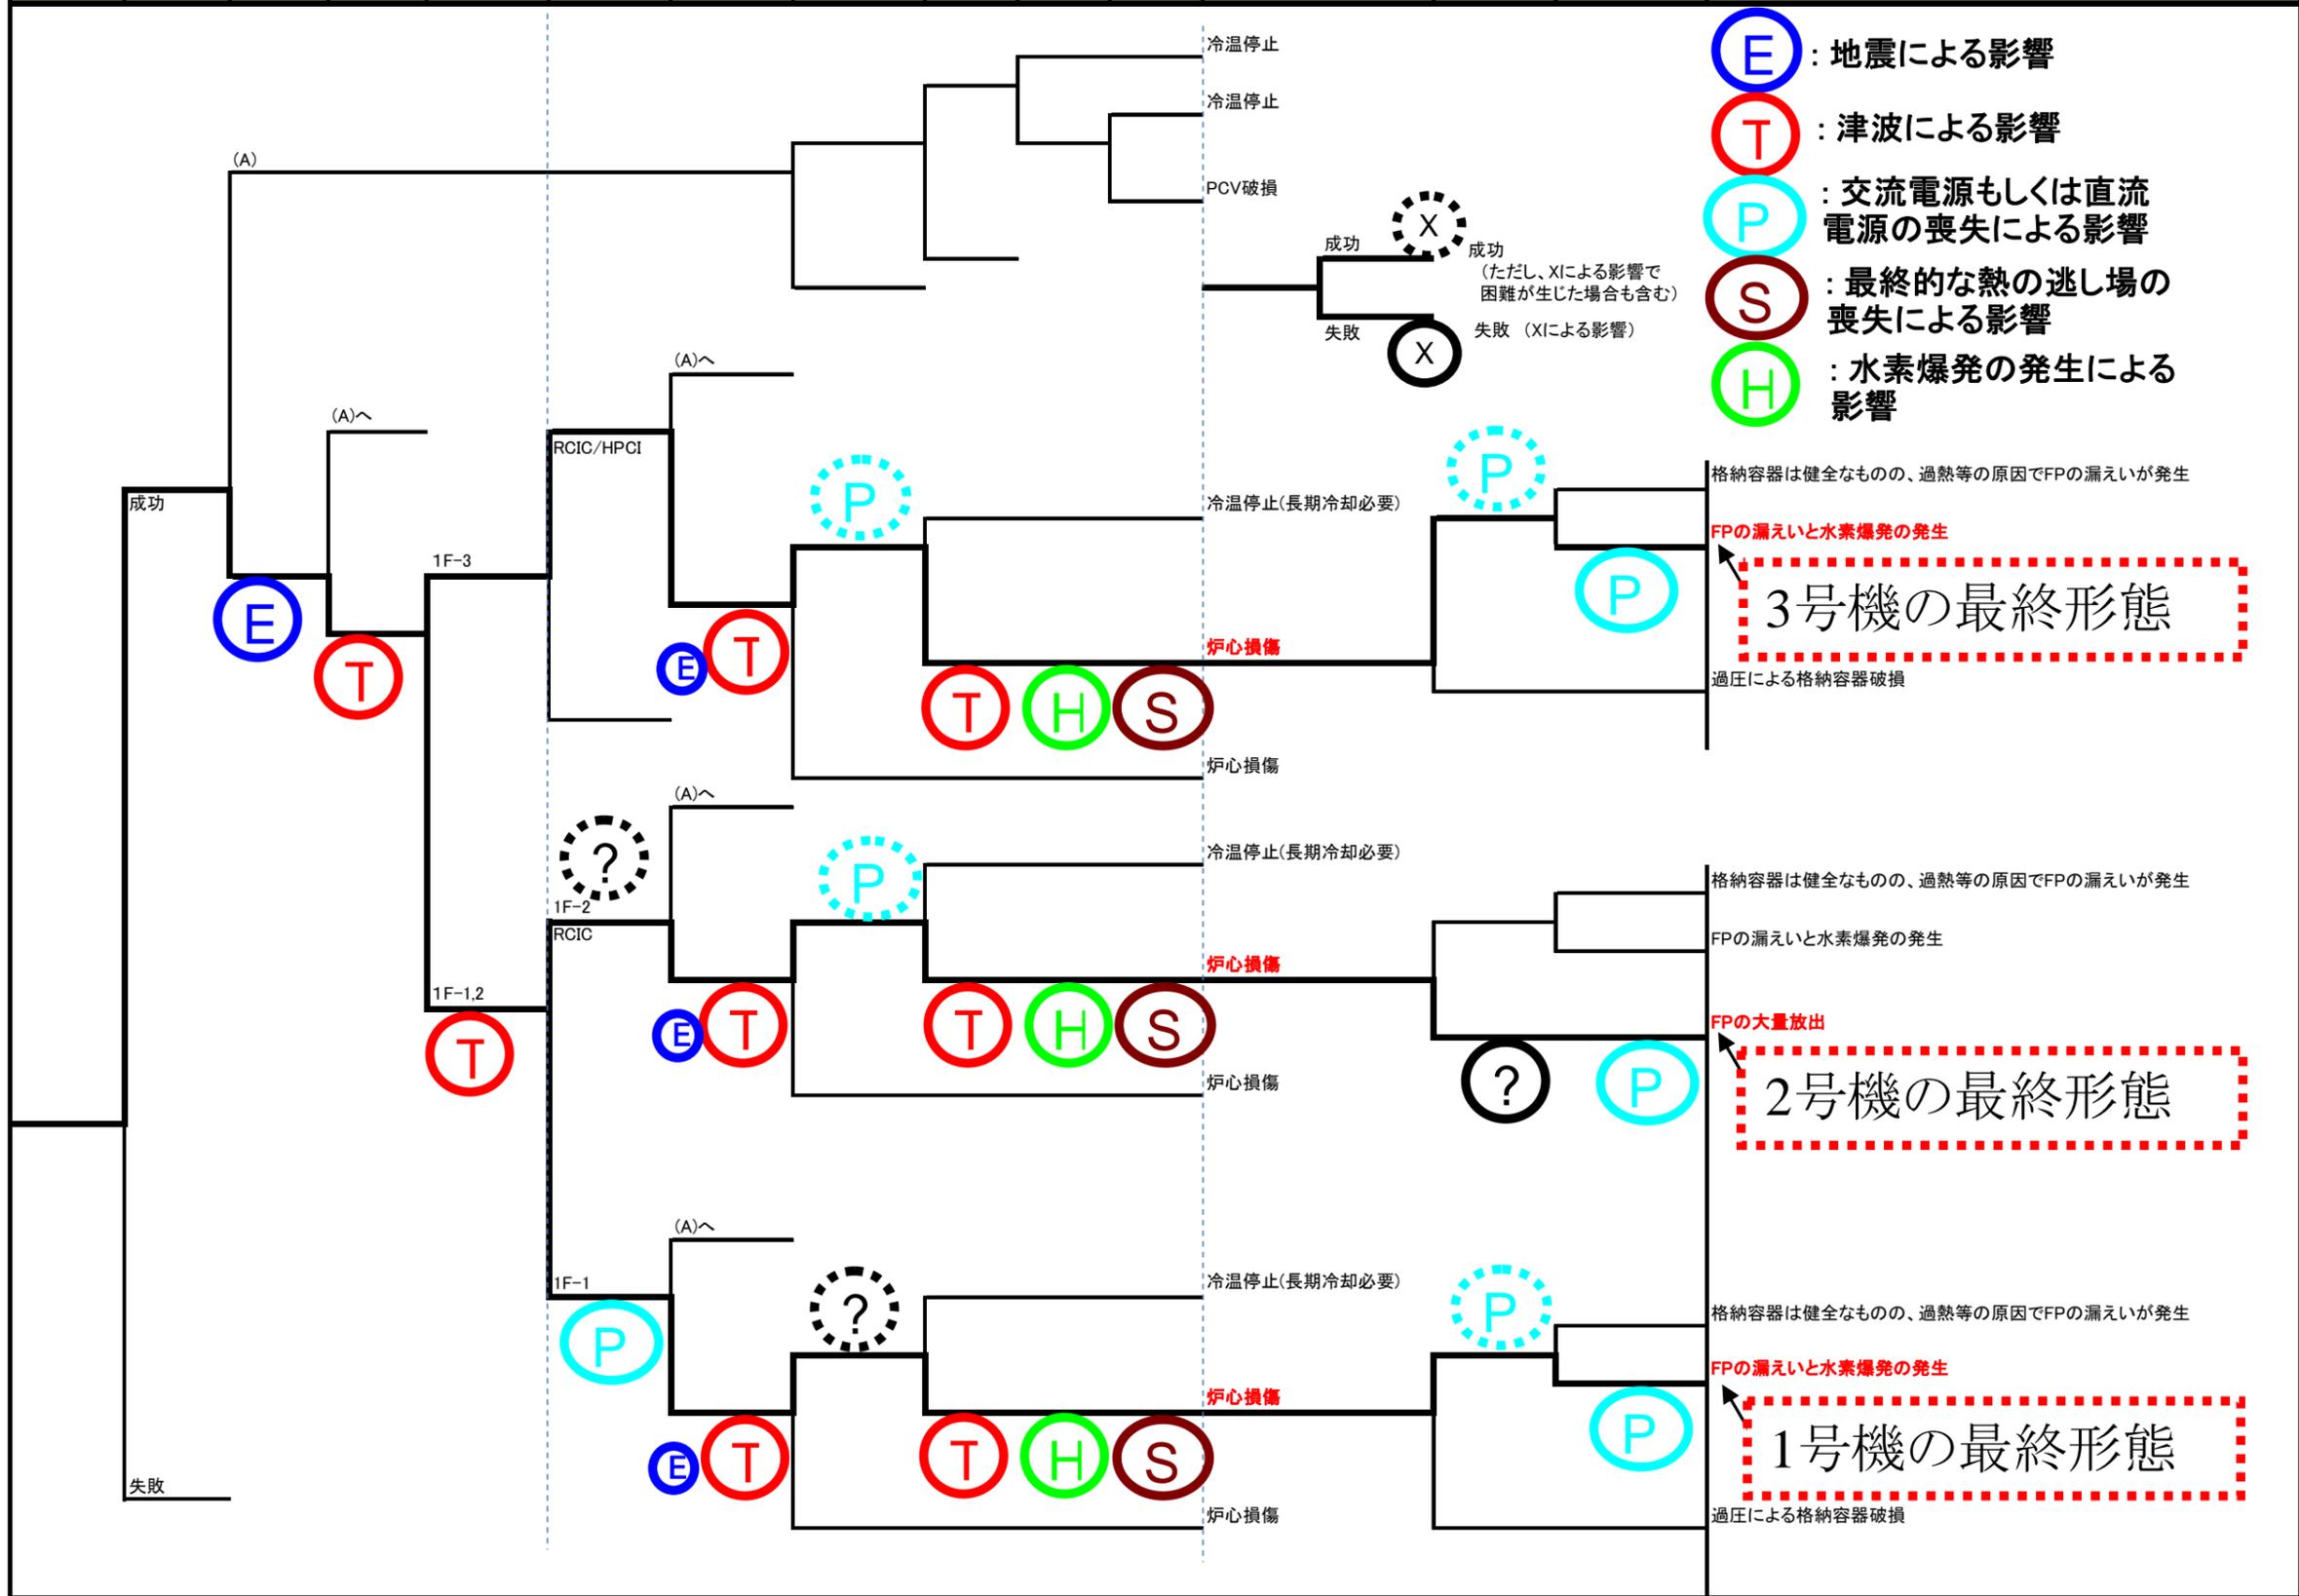
これまで実施してきた活動<sup>\*1)</sup>により、シビアアクシデントに至る主な事故進展挙動を整理し、そこから得られた知見を柏崎刈羽原子力発電所の安全性向上策として反映している。(図1 イベントツリー分析<sup>\*2)</sup>による1~3号機の事故進展の評価結果参照(詳細は7.1))

図1 福島第一原子力発電所1~3号機のイベントツリー分析結果

ここで、図 1 に示した、イベントツリー分析について詳細を説明する。イベントツリー分析とは、起因事象からスタートして、安全系機器の機能喪失の有無などを分岐点として、どのような進展過程を経て、最終的なシステムの状態に至るのかを分析する手法であるが、一般に、分岐点を上に行く（成功）場合には事故進展は冷温停止に近づく方向となり、分岐点を下に行く（失敗）場合には事故進展はシビアアクシデントに近づく方向となることから、分岐点で下に行く場合が多ければ多いほど、最終的なプラント状態は厳しい状態となる。分岐点は、事故が進展する際に、安全機器等の作動の成功・失敗という形で設定される。基本的には時系列に沿った形で分岐が発生するが、必ずしも、分岐と分岐の間の時間は一定ではなく、各号機の事故進展の特徴に応じて異なってくるものである。
