検討課題リスト

＜課題リスト～共通～＞

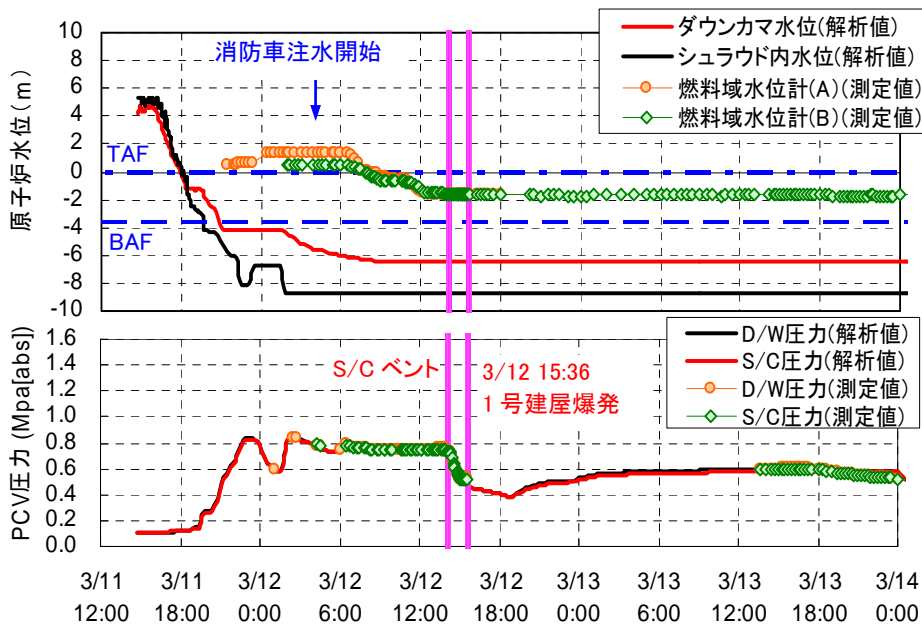
図 1号機水素爆発までの原子炉水位、PCV 圧力の推移

1号機では S/C ベント弁（大弁）の開操作実施後、3月12日14時30分から14時50分頃にかけて D/W 圧力の低下が確認された。その後15時36分、原子炉建屋上部で水素爆発が発生し、屋根及び最上階の外壁が破損した。

これら原子炉建屋の水素爆発は、主にジルコニウム-水反応で発生した水素が、蒸気とともに最終的に原子炉建屋へ漏えいし、水素爆発に至ったものと推定されるが、その水素発生量や漏えい経路について明らかにする必要がある。

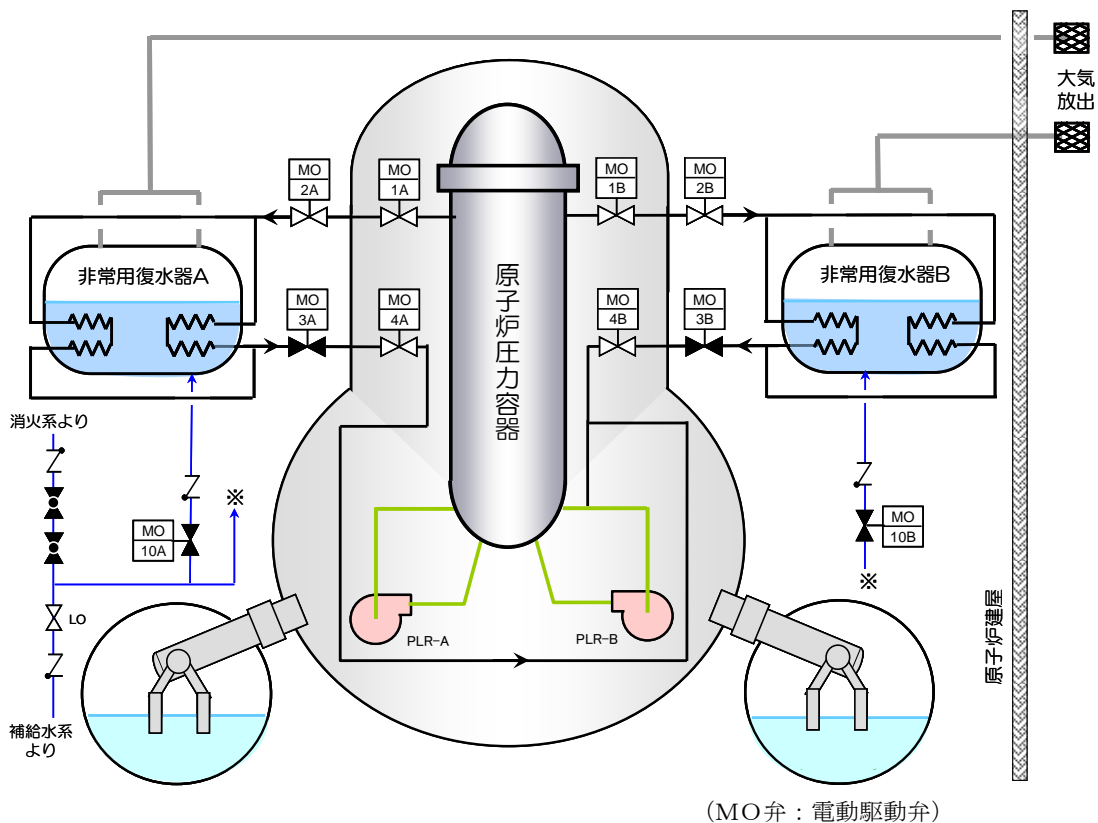
図 非常用復水器の系統構成概略図

1号機においては、地震後、非常用復水器（IC）を断続的に運転することで、原子炉圧力を制御している。津波により全電源を喪失する直前においては、ICは一時的に停止している状態であった。全電源喪失後、運転員は中央制御室にて格納容器外側のIC（A系）隔離弁（MO-2A、MO-3A弁）の閉状態を示すランプが点灯していることを発見し、3月11日18時18分に、これらの弁を開操作し、蒸気発生音と建屋越しに発生した蒸気を確認している。しかし、このときの蒸気発生量は少なく、しばらくして蒸気の発生がなくなったことから、ICのタンクの水がなくなっていることを懸念し、11日18時25分に戻り配管の隔離弁（MO-3A弁）を閉としている。

ICについては、原子炉水位が低下し、水-ジルコニウム反応により非凝縮性ガスである水素が発生した場合、冷却管に水素が混合することによって除熱性能が劣化すると考えられている。解析結果によると18時18分時点では、原子炉水位は有効燃料頂部（TAF）を若干下回った程度で、水素が大量に発生していた状況には無い可能性があるが、放射線分解による水素発生の影響等も考慮し、1号機において、実際にどの程度の除熱劣化があったかについて明らかにする必要がある。

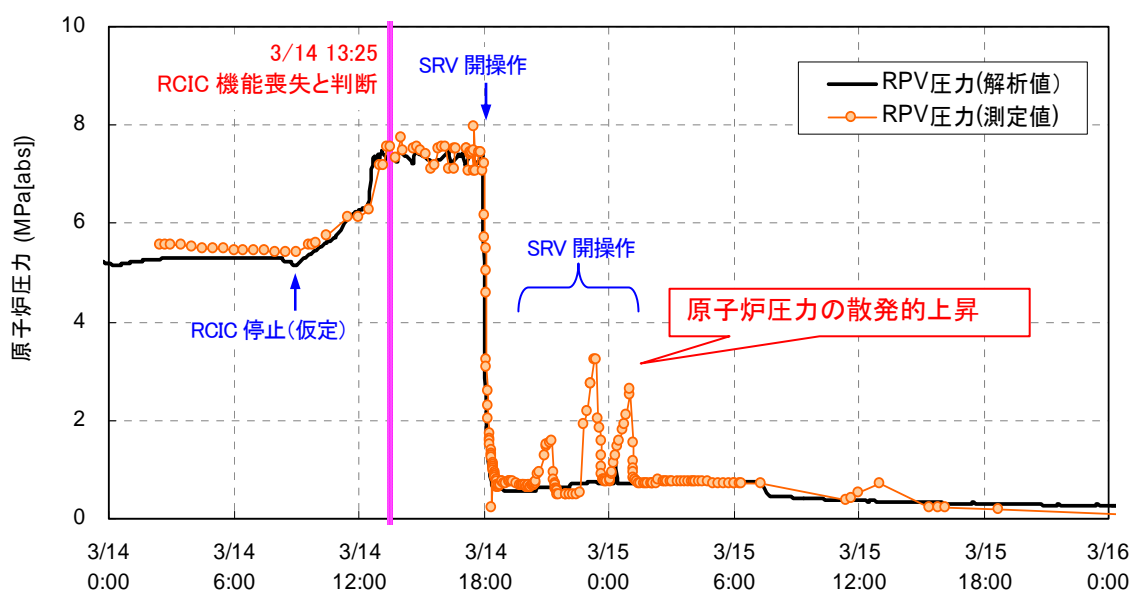
図 2号機原子炉圧力の推移

2号機では、3月14日18時2分に実施した主蒸気逃がし安全弁（SRV）の開操作により、原子炉の強制減圧に成功している。その後も、SRVの開操作は、散発的に発生した原子炉圧力の上昇をおさえるために実施しているが、原子炉圧力の低下とSRVの手動操作の記録は必ずしも一致していない。すなわち、3月14日21時20分、15日1時10分、の2回については、SRVの手動開の記録が残っているが、23時頃に確認される原子炉圧力の上昇・下降時にはSRVの手動開を確認した記録が存在しない。

原子炉の強制減圧後、消防車による注水を継続しているため、圧力上昇の要因としては、水位の上昇による蒸気発生、コリウムの落下に伴う蒸気発生、水-ジルコニウム反応による水素発生が考えられる。一方、SRVの閉止も圧力上昇の要因のひとつとして考えられる。この強制減圧後の原子炉圧力の挙動について検討する。

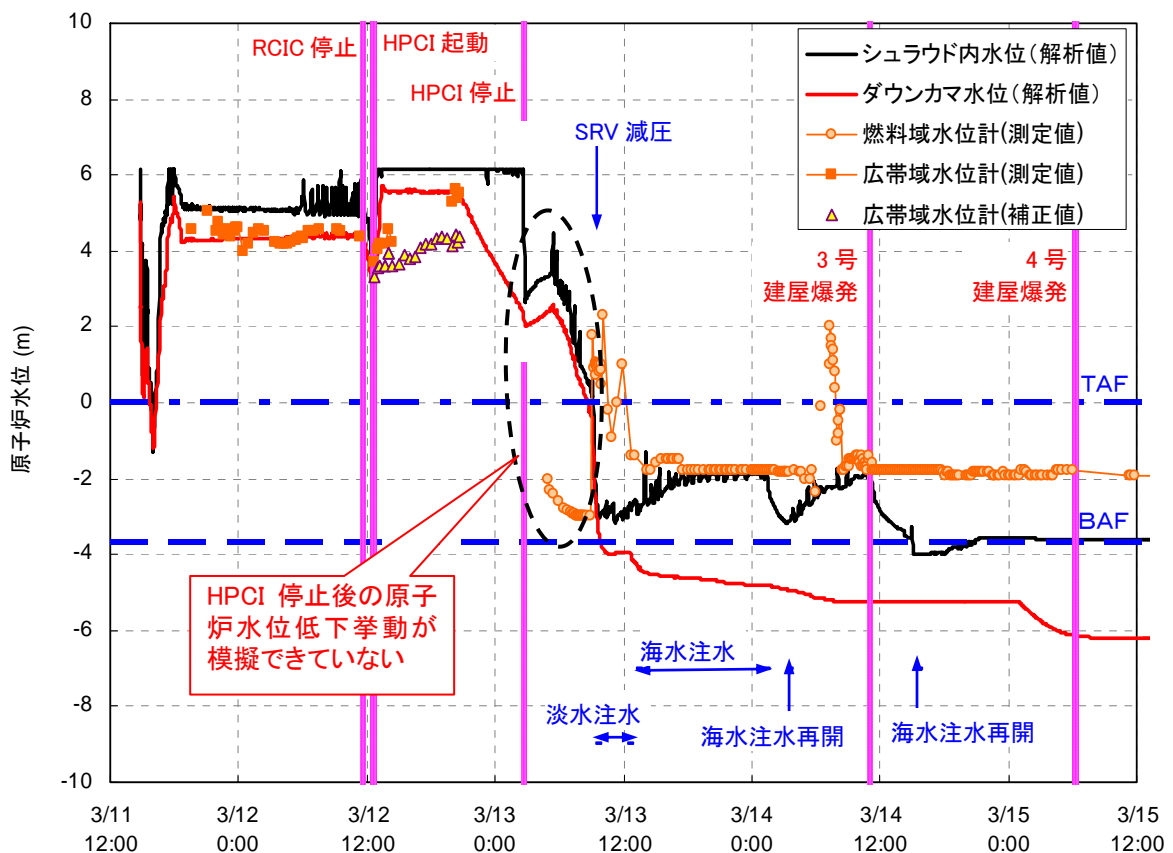
図 3号機原子炉水位の推移

これは、12日20時36分以降HPCIによる原子炉への注水量が解析で設定した値より少なかったことを意味しており、手動停止した13日2時42分よりも前にHPCIが停止した可能性も考えられる。

以上から、実機におけるHPCIの注水量は、解析で設定した条件よりも少なかった可能性が高く、過大評価されたHPCIの注水量を見直し、炉心・格納容器の状態把握にあたって、実際の事故進展がどうであったか検討する。

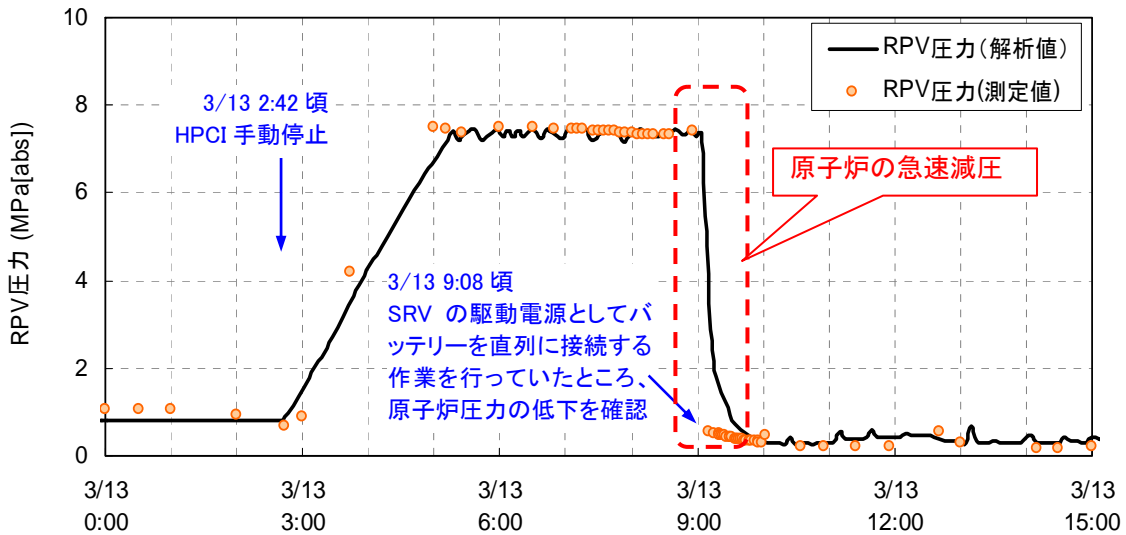
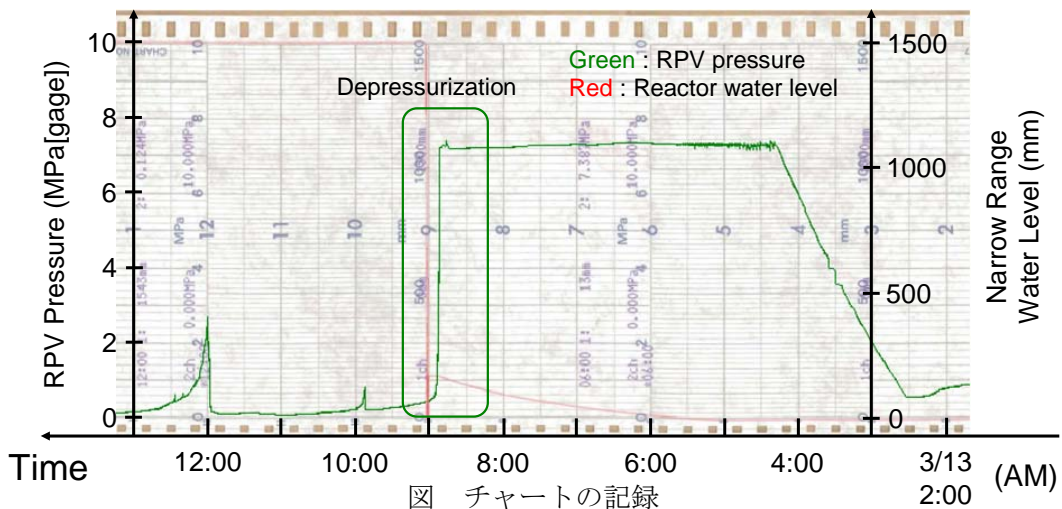
図 3号機原子炉圧力の推移

この原子炉圧力の低下挙動は、運転員による計測データ、チャートの記録と2つの観測記録から確認できる。チャートでは正確な数値はわからないものの連続的な変化が捉えられており、そこから減圧の速度を評価すると、2～3分程度の間、7MPa[abs]程度の圧力から1MPa[abs]程度の圧力まで急激に減圧している。

この時、SRV制御盤にバッテリーを接続する作業は終了しておらず、SRVの手動操作による減圧ではない。この減圧メカニズムについて検証する。
