添付資料 4

炉心・格納容器内の状態推定に関する調査状況

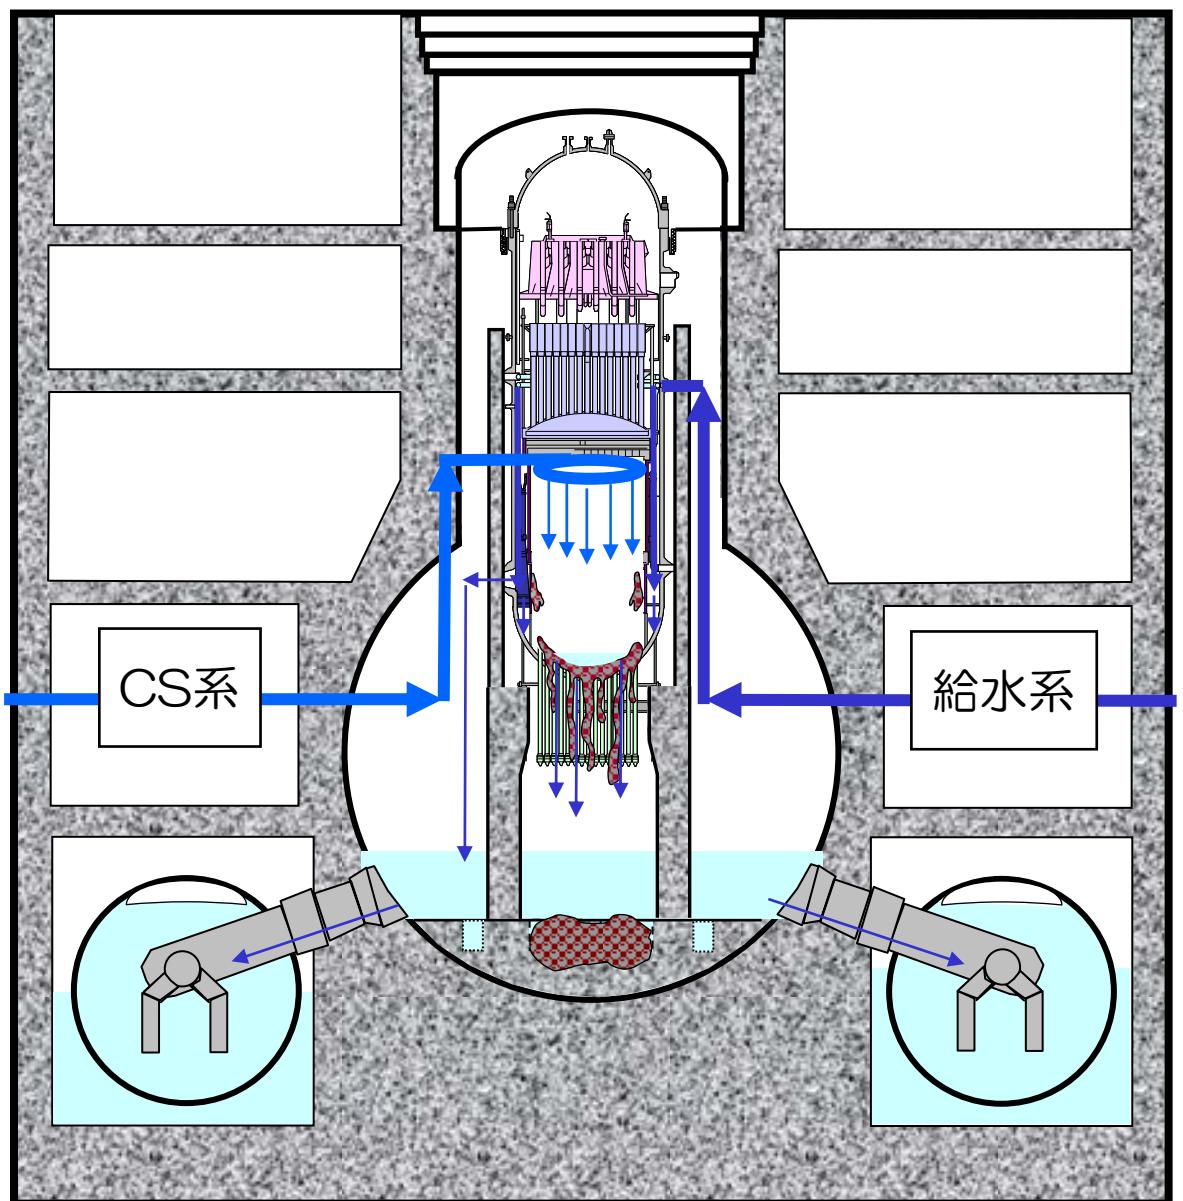
図 1-1 1号機の炉心・格納容器の状況推定図

(注) 燃料の状況推定は第1回進捗報告から変更なし。なお、ここで示した図はイメージであり、燃料デブリの大きさ等について定量的な実態を表すものではない。

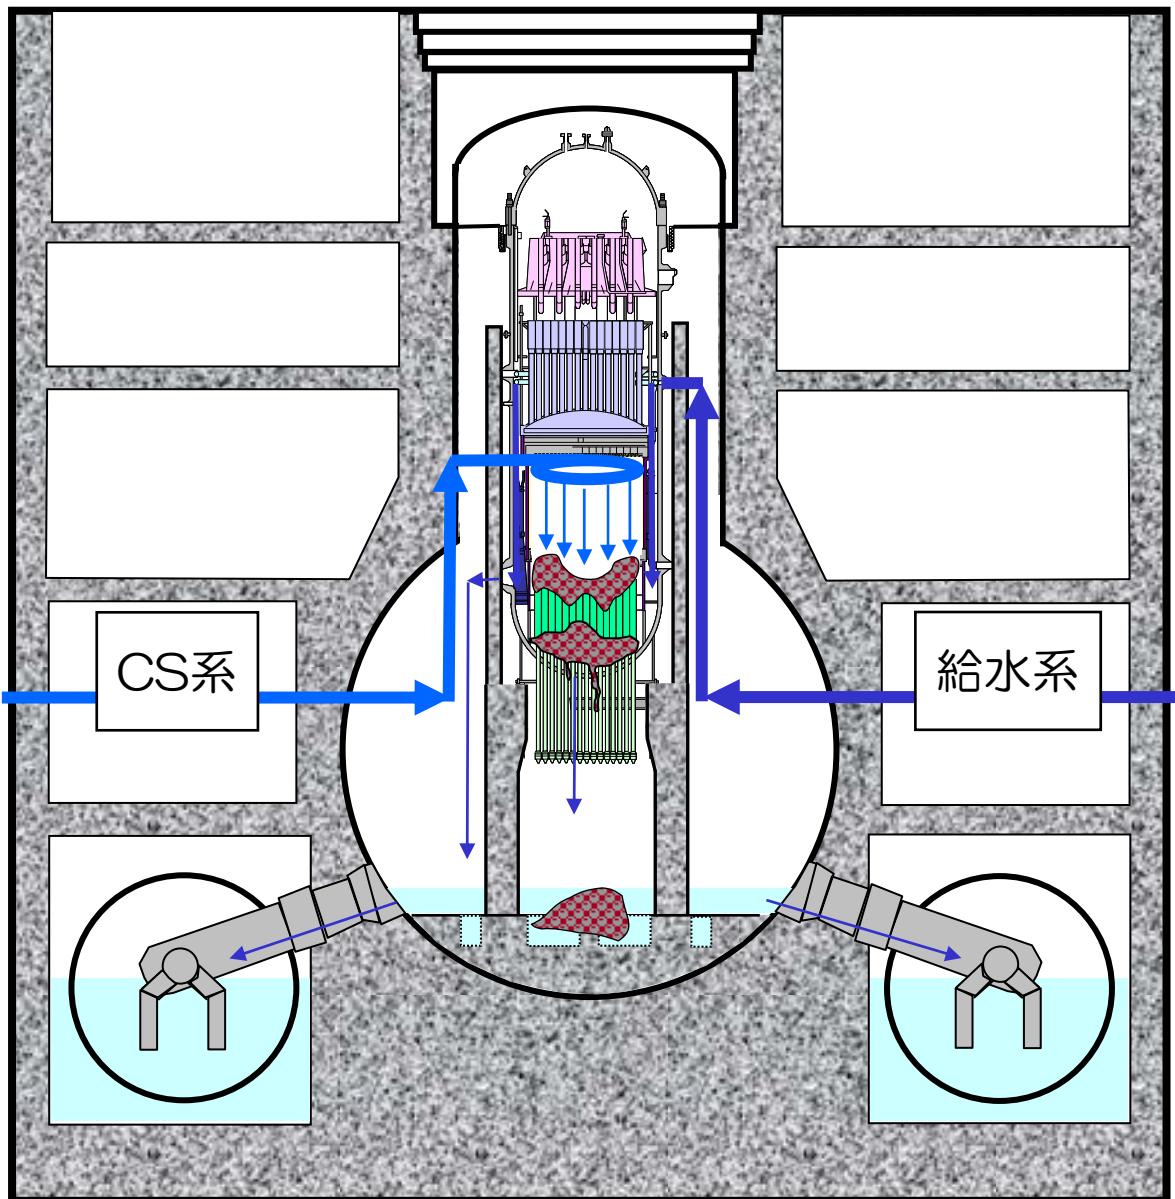
図 1-2 2号機の炉心・格納容器の状況推定図

(注) 燃料の状況推定は第1回進捗報告から変更なし。なお、ここで示した図はイメージであり、燃料デブリの大きさ等について定量的な実態を表すものではない。

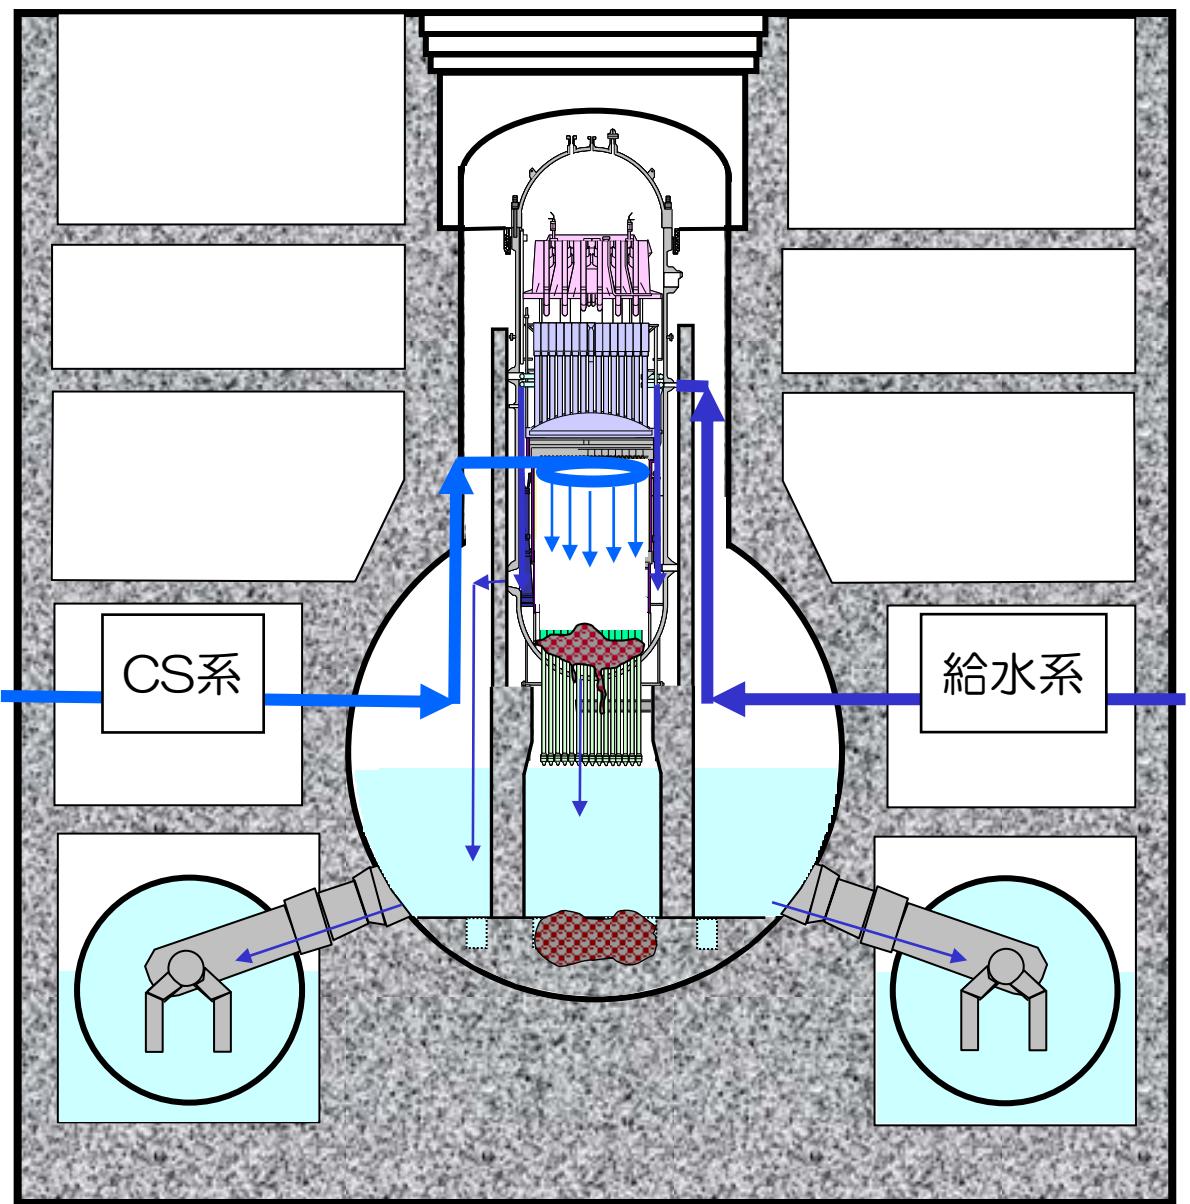
図 1-3 3号機の炉心・格納容器の状況推定図

(注) HPCI の手動停止以前に、原子炉への注水ができていなかった場合の解析結果を反映し、多くの燃料が格納容器内に落下しているとした。なお、ここで示した図はイメージであり、燃料デブリの大きさ等について定量的な実態を表すものではない。

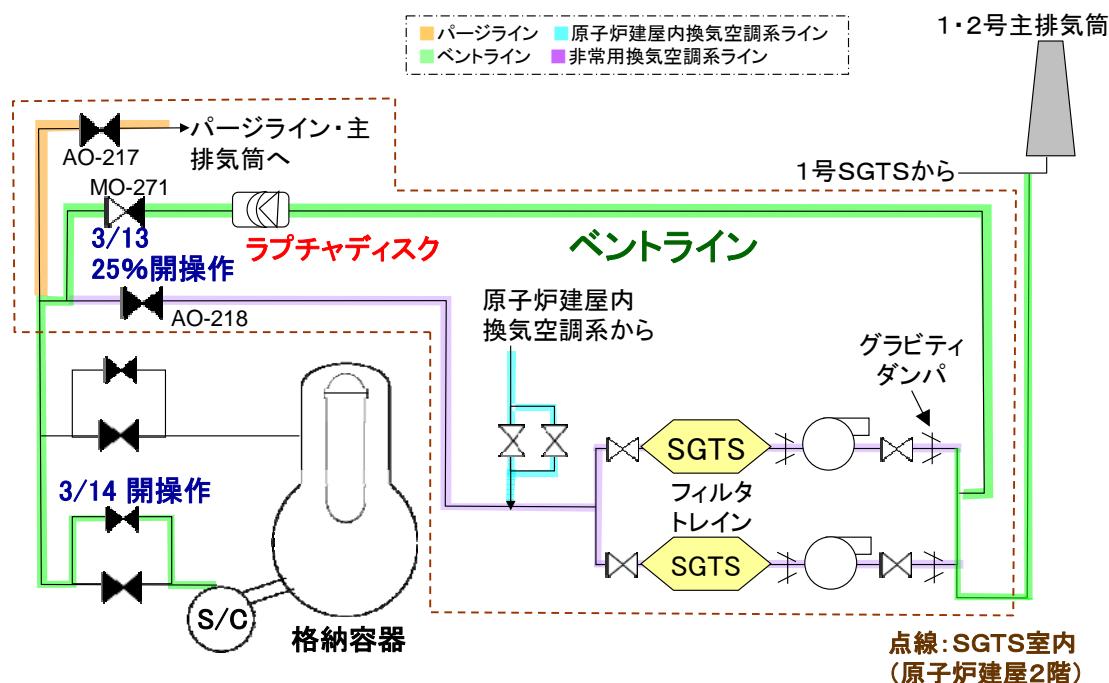
図3-8 ラプチャディスク関連系統図

図3-8に格納容器から1・2主排気筒へと繋がるベント関連の配管系統図を示す。緑で示すラインは、格納容器圧力が設計圧力以上となった場合に格納容器から気体を放出するベントラインである。ベントラインは建設時から設置されている非常用換気空調系ラインのSGTSフィルタをバイパスする形で設置されている。また、この系統はパージライン、原子炉建屋内換気空調系ラインとも接続されている。図中のそれぞれの弁の開閉状態については、全閉の場合は黒、全開の場合は白と書き分けている。なお、ラプチャディスクの直上流の弁(MO-271)は3月13日に25%中間開状態に操作されたことが記録されており、現在もその状態が保持されている。また、格納容器のS/C側の直下流の弁は、3月14日までに大弁小弁の開操作がなされたものの、ラプチャディスクの設定圧に到達した時点での開閉状態は不明となっている。

図 3-10、3-11 にそれぞれ SGTS フィルタ (A) (B) 周辺の線量測定結果を示す。(A) (B) ともに、最大約 1Sv/h の非常に高い線量率となっていることが確認された。また、その汚染の最大値は SGTS フィルタ出口側の HEPA フィルタで観測されている。通常、SGTS フィルタは入口に近いところから放射性物質を捕捉していくものであるため、この観測結果は、放射性物質を含む気体が SGTS フィルタを逆流したことを示唆している。図 3-8 から明らかのように、SGTS フィルタを逆流する経路は、2 号機のベントラインから逆流する経路と 1 号機のベントラインから逆流する経路(3 号機から 4 号機へと水素が逆流したのと同じ状況) の 2 つが考えられる。
