消防車による原子炉注水に関する検討

1. はじめに

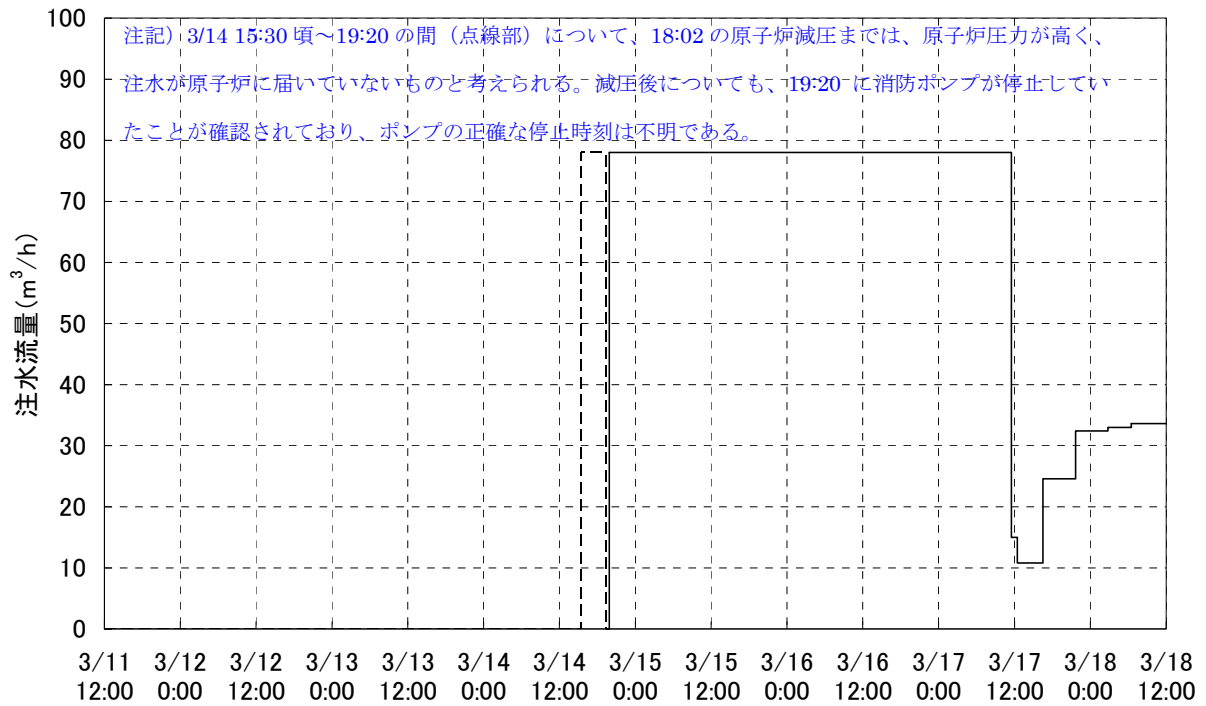
図 6 2号機 消防ポンプの吐出流量

表 1～3、図 5～7 から分るとおり、消防車による代替注水は、特に 1、3 号機の注水初期において、水源の枯渇、建屋の水素爆発によるホース損傷等により、

頻繁に中断を余儀なくされている。これら注水の開始（再開）／停止時のプラントの挙動について、次の章で評価する。

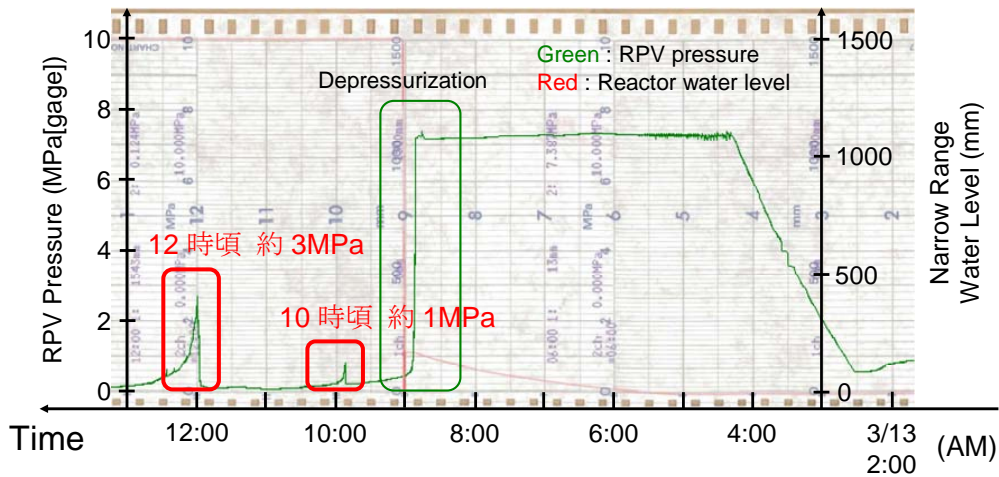
図 1 7 減圧後の原子炉圧力上昇

なお、13 日 9 時頃に原子炉が減圧された後の原子炉圧力および格納容器圧力の挙動についても不明な点が多く、これについては 3 号機-08 として課題が設定されている。
