発電用原子炉施設故障等報告書

件 名	福島第一原子力発電所 1000トン鋼製角形タンク群から3号機タービン建屋への貯留水移送ホースからの漏えいについて（構内排水路から港湾内への放射性物質の漏えいについて）
事象発生の日時	平成27年 5月29日 17時35分 (福島第一規則第18条第11号に該当すると判断した日時)
事象発生の場所	福島第一原子力発電所
事象発生の発電用原子炉施設名	1000トン鋼製角形タンク群から3号機タービン建屋への貯留水移送ホース
事象の状況	<p>1. 事象発生時の状況</p> <p>平成27年5月29日10時08分頃、発電所構内の35m盤から2号機と3号機原子炉建屋へ向かう道路（下り勾配の坂道）脇にある側溝（以下、「側溝K-4-7」という。）に敷設されているポリ塩化ビニル製の耐圧ホース（以下、「当該ホース」という。）より、水が漏えいしていることを、協力企業の作業員が発見した。</p> <p>当該ホースは、1000トン鋼製角形タンク群（以下、「ノッチタンク群」という。）より3号機タービン建屋へ貯留水の移送に使用しており、本事象発生当時、移送を実施中であったことから、10時26分に移送用ポンプを停止した。</p> <p>移送用ポンプを停止したことで、当該ホースの漏えい箇所（以下、「当該箇所」という。）からの漏えいは停止した。</p> <p>漏えいした水は、当該ホースが敷設されている側溝K-4-7内に流れ出し、その下流側（漏えいした箇所の約10m下流の位置）で別の側溝（以下、「側溝K-4-2」及び「側溝K-4-3」という。）に流入※1し、そこからさらにK排水路まで到達した。（K排水路の水はC排水路に移送しており、C排水路から港湾内に排水している）</p> <p>※1：側溝K-4-7と側溝K-4-3は、上下で交差（側溝K-4-7が上、側溝K-4-3が下）しており、交差部で側溝K-4-7の下部より、側溝K-4-3に水が落ちる構造となっている。</p> <p>漏えい発生を受けて、定例的に採取しているK排水路排水口の水の放射能濃度を確認したところ、5月27日採取分の全ベータ放射能が約29Bq/Lであったのに対して、5月28日採取分の全ベータ放射能が約1,200Bq/Lと、K排水路排水口の全ベータ放射能が上昇していた。</p> <p>また、5月29日の7時00分、及び当該ホースからの漏えい発見後の11時50分に採取したK排水路排水口の水の放射能濃度についても、全ベータ放射能がそれぞれ約1,400Bq/L、約1,200Bq/Lとの結果であった。</p> <p>ノッチタンク群から3号機タービン建屋への貯留水の移送については、5月27日9時頃より行っていたこと、K排水路排水口の全ベータ放射能は、5月28日採取分から（5月27日7時00分に採取した以降に

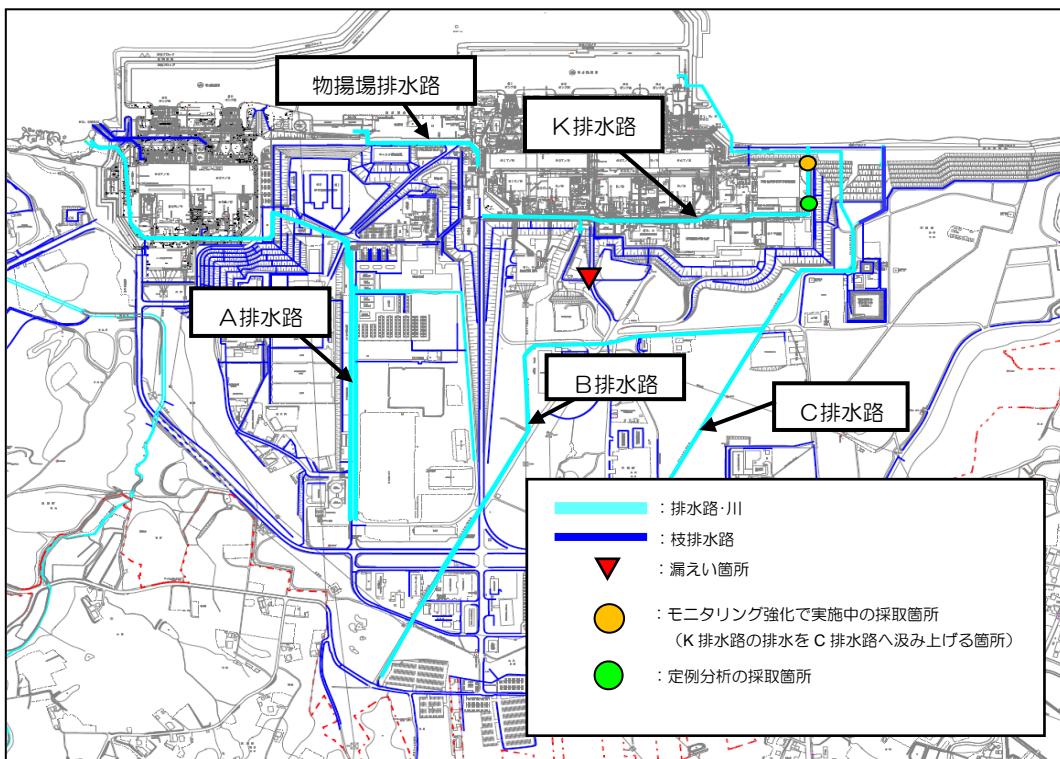
(1) K排水路排水口の採取箇所

K排水路から採取した水の分析結果

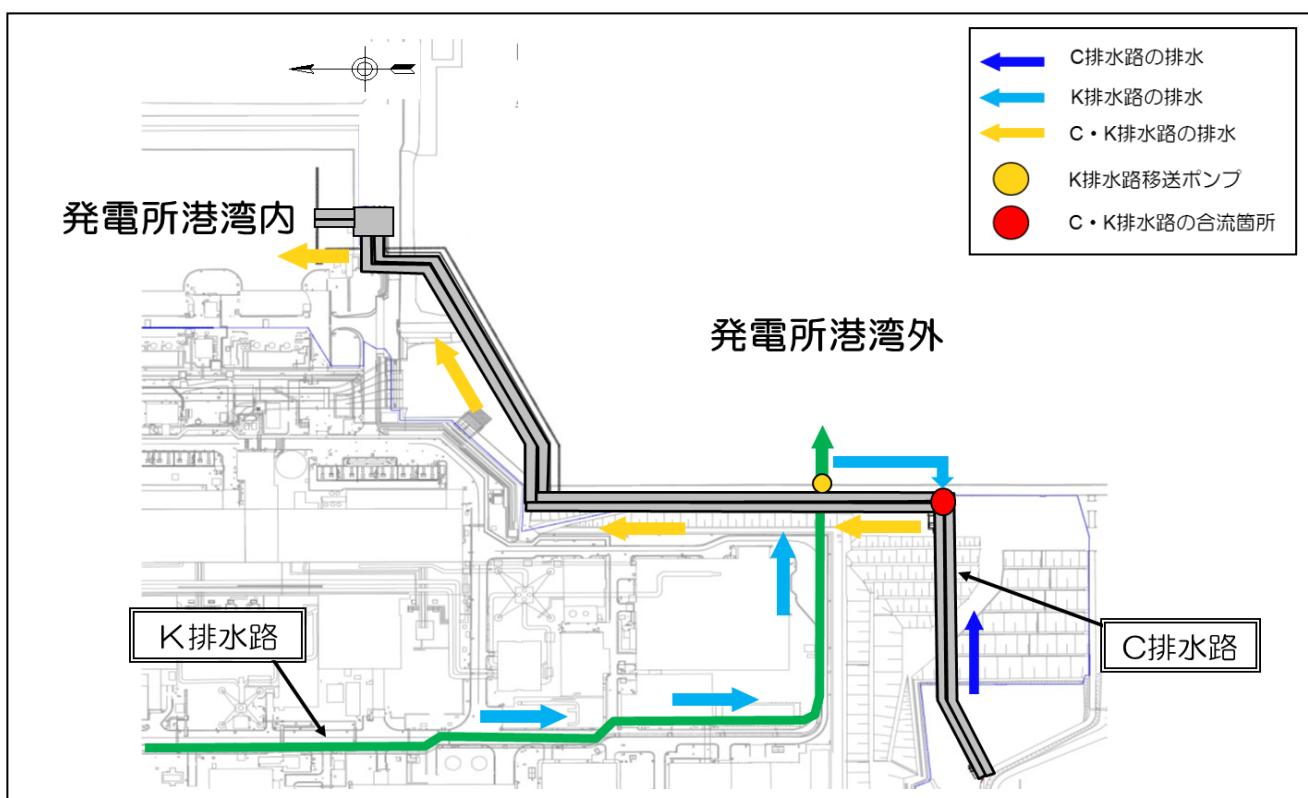
K排水路及びC排水路の排水経路

本事象発生時、発電所港湾内への流出を防止するため、5月29日11時03分にK排水路移送ポンプを停止し、C排水路への移送を停止したが、その後、K排水路内の水位が上昇し、K排水路排水口手前に設けた堰を超えて、発電所港湾外へ流出する可能性があったことから、11時27分にK排水路移送ポンプを起動して、C排水路へ移送し発電所港湾内への排水を再開した。

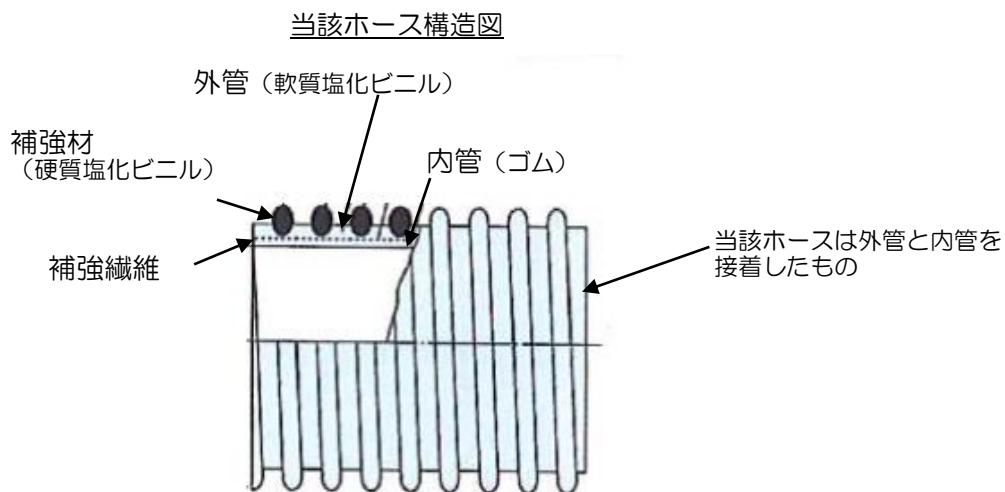
当該ホース仕様	
名称	ポリ塩化ビニル製耐圧ホース
ホース口径	75A

- 当該箇所を目視にて確認したところ、長さ約1cm、幅約0.2cmの橈円状の孔が開いていた。
- 当該箇所は、当該ホースが屈曲した部分の外側に位置しており、当該箇所の周辺は補強リングの間隔が広がり、ホース地が柔らかくなつた状態であった。

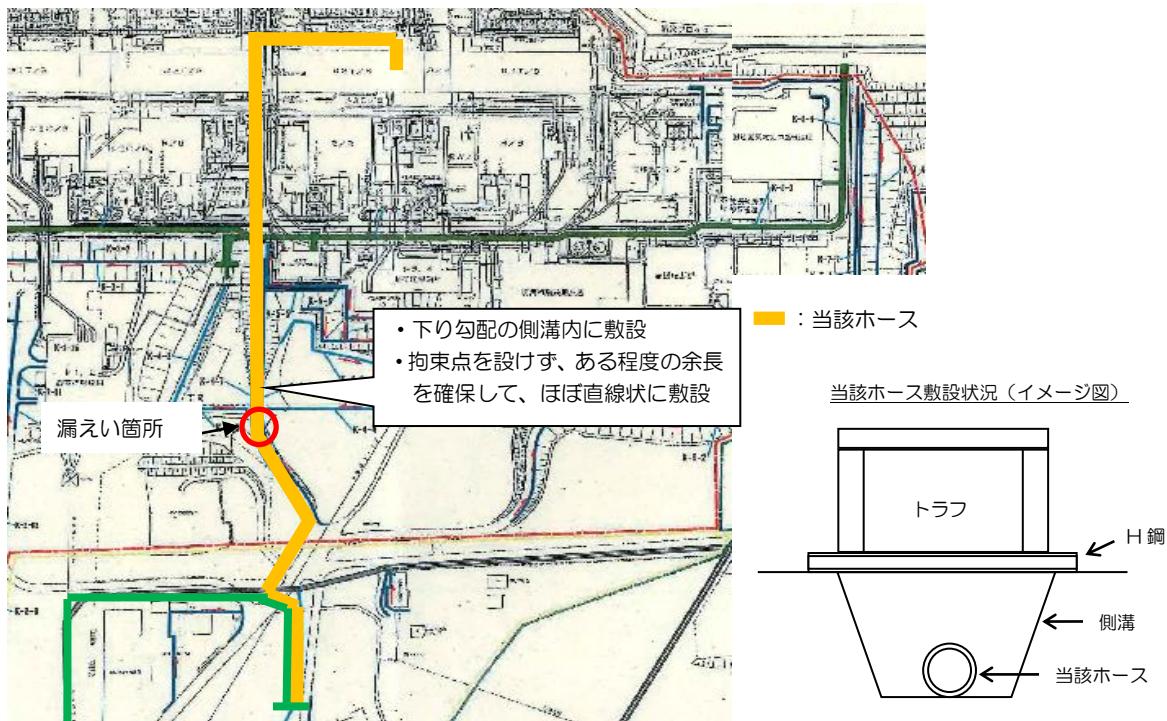
当該ホースに孔が開いた推定原因（メカニズム）

- (1) 当該ホースは、下り勾配の側溝内に拘束点を設けず、ある程度の余長を確保して、ほぼ直線状に敷設した。（平成25年10月敷設完了）

- (2) 上記(1)の当該ホース敷設状況下で長期的に使用したことで、移送操作による水の流れや内部流体の自重により、当該ホースに屈曲部が発生した。
