# 福島第一原子力発電所 1~3 号機の 炉心・格納容器の状態の推定 と未解明問題に関する検討 第4回進捗報告

## 平成 27 年 12 月 17 日

東京電力株式会社

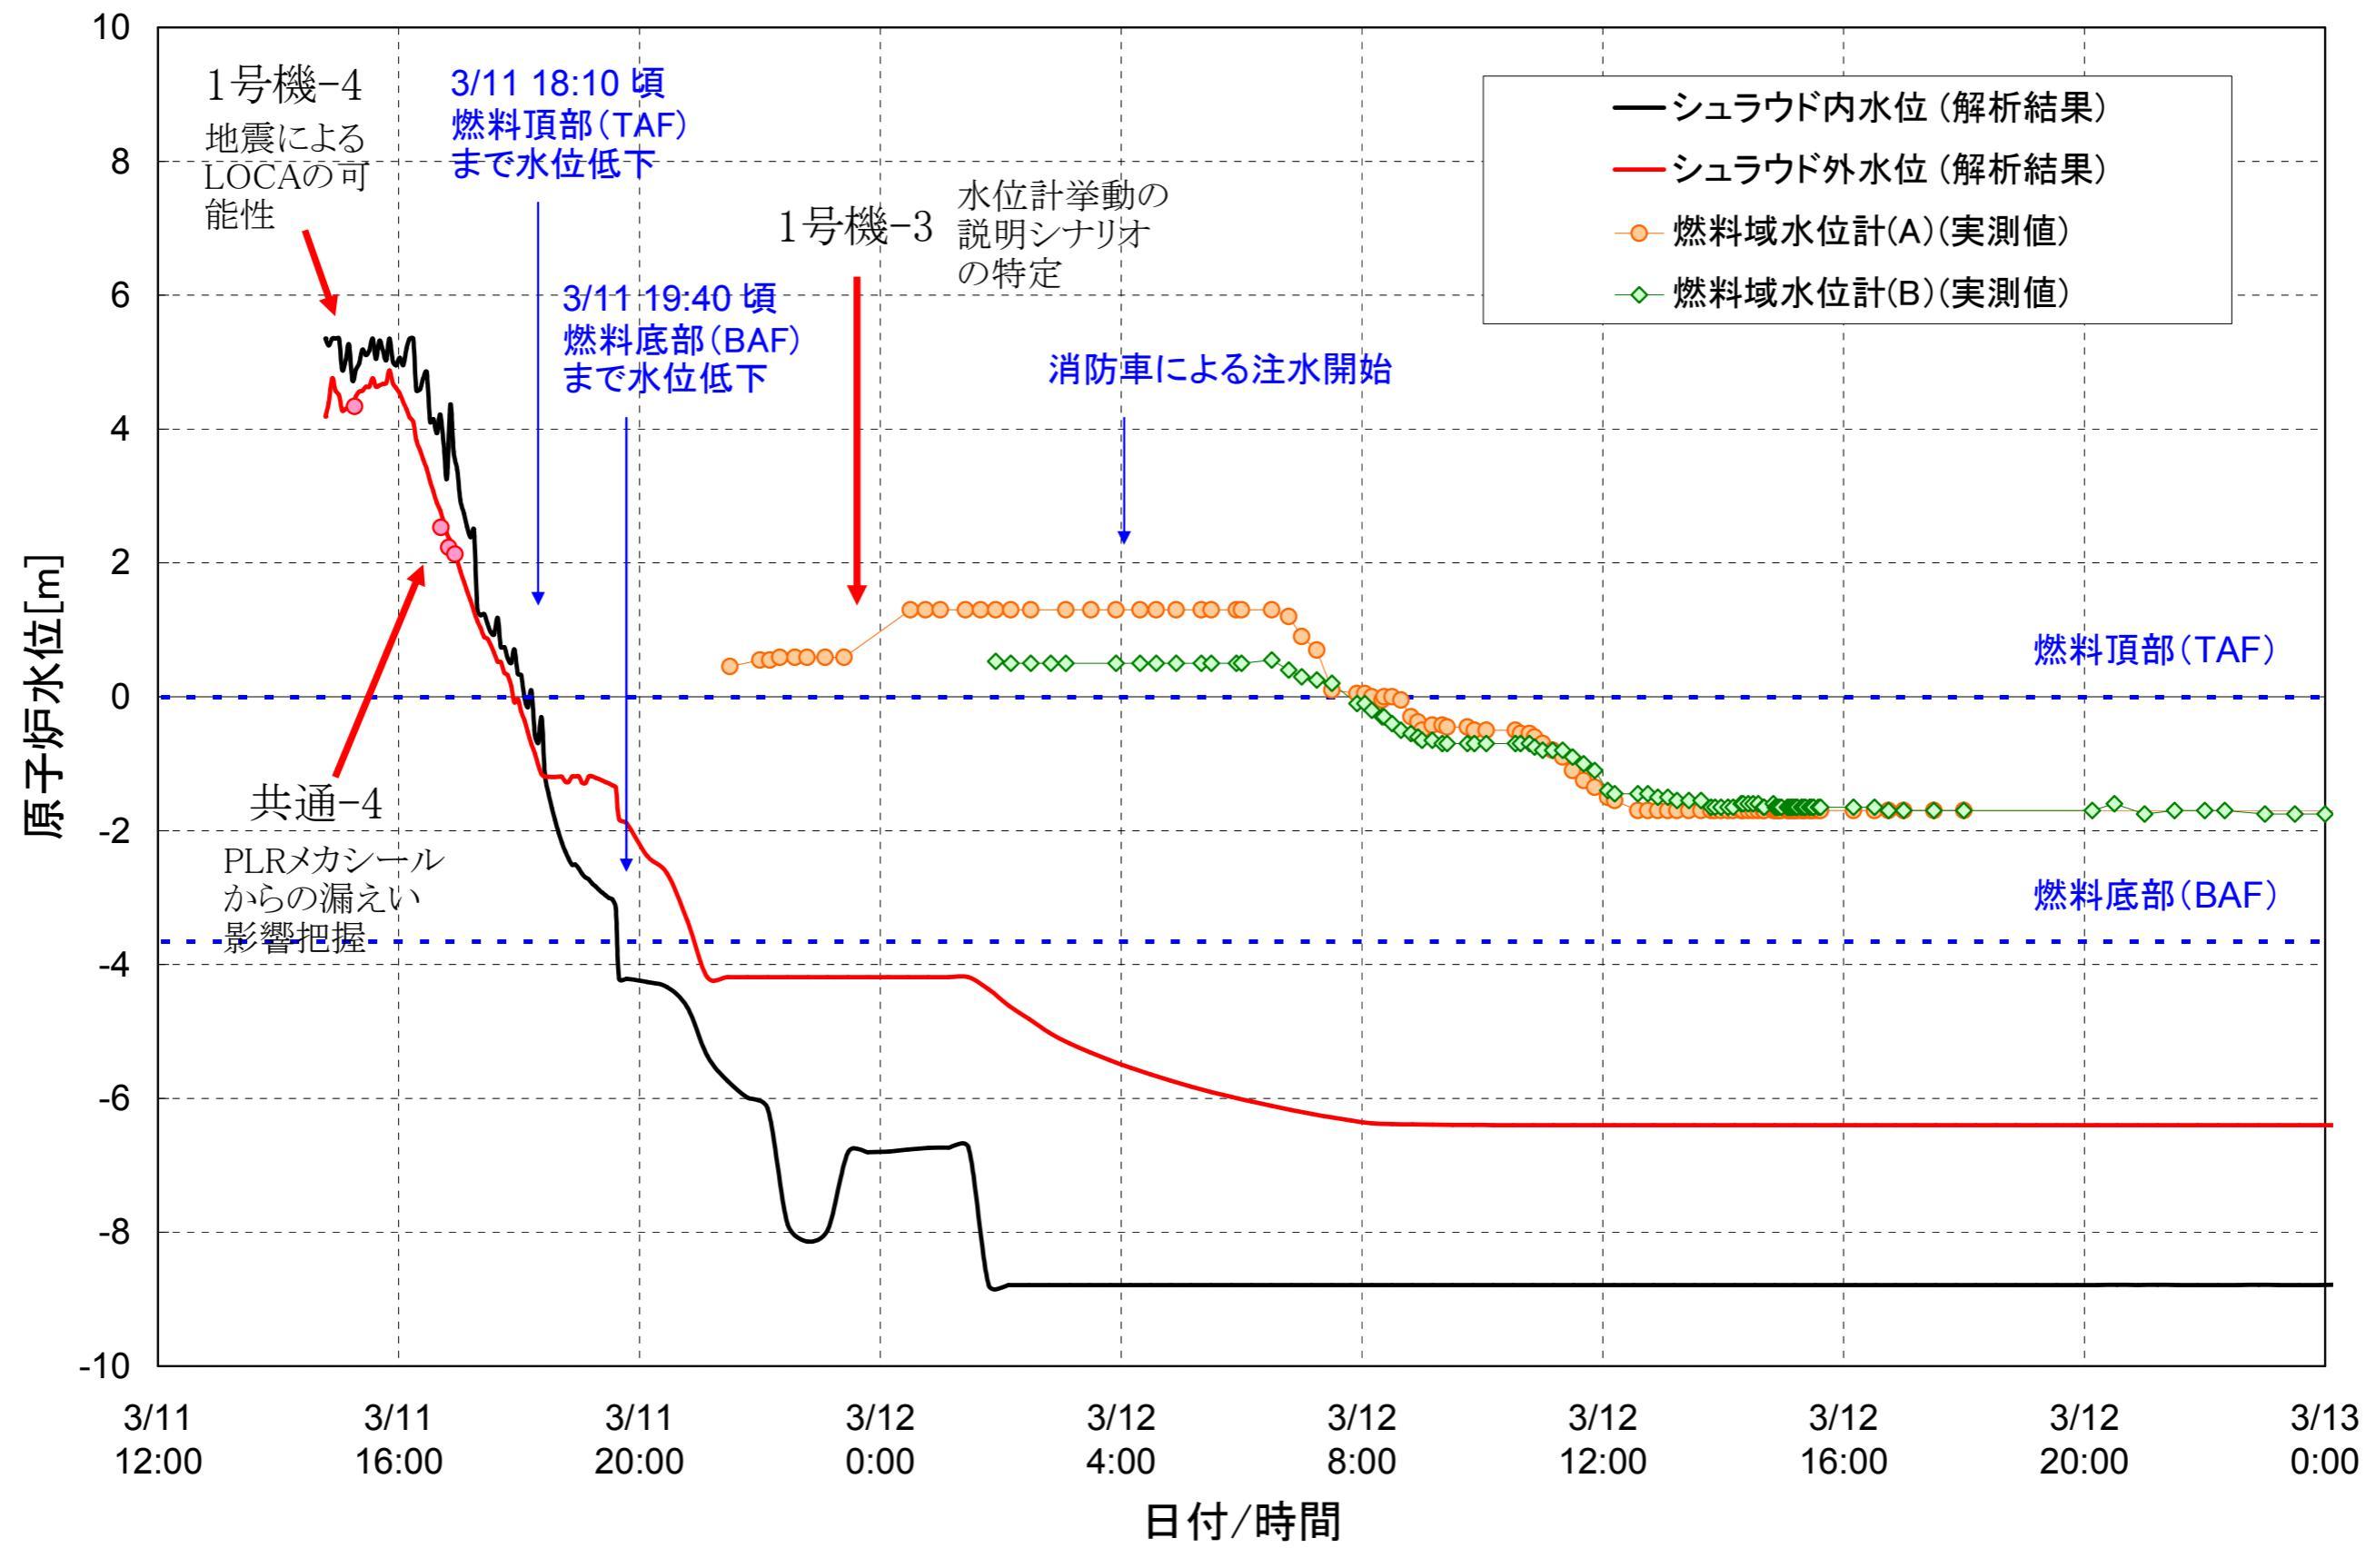
解析結果では、11 日 18 時 10 分頃に原子炉水位は TAF に到達し、炉心損傷 (燃料被覆管温度 1200℃程度への到達)は18 時 50 分頃と評価されている。水 位が減少していく状況は測定値がほとんどないものの、炉心損傷前の水位挙動 については11 日 17 時頃の水位測定値とよく一致しており、TAF 到達時刻の精 度は高く、炉心損傷のタイミングは概ね推定できていると考えられる。

が発生した場合、ICの冷却管に水素が蓄積することによって除熱性能が劣化すると考えられているが、実際にどの程度の除熱劣化があったかについては不明であり、検討が必要である。(1号機-1:検討完了(添付資料 1-7))

図 3.2.1 1号機の原子炉水位挙動から抽出された課題

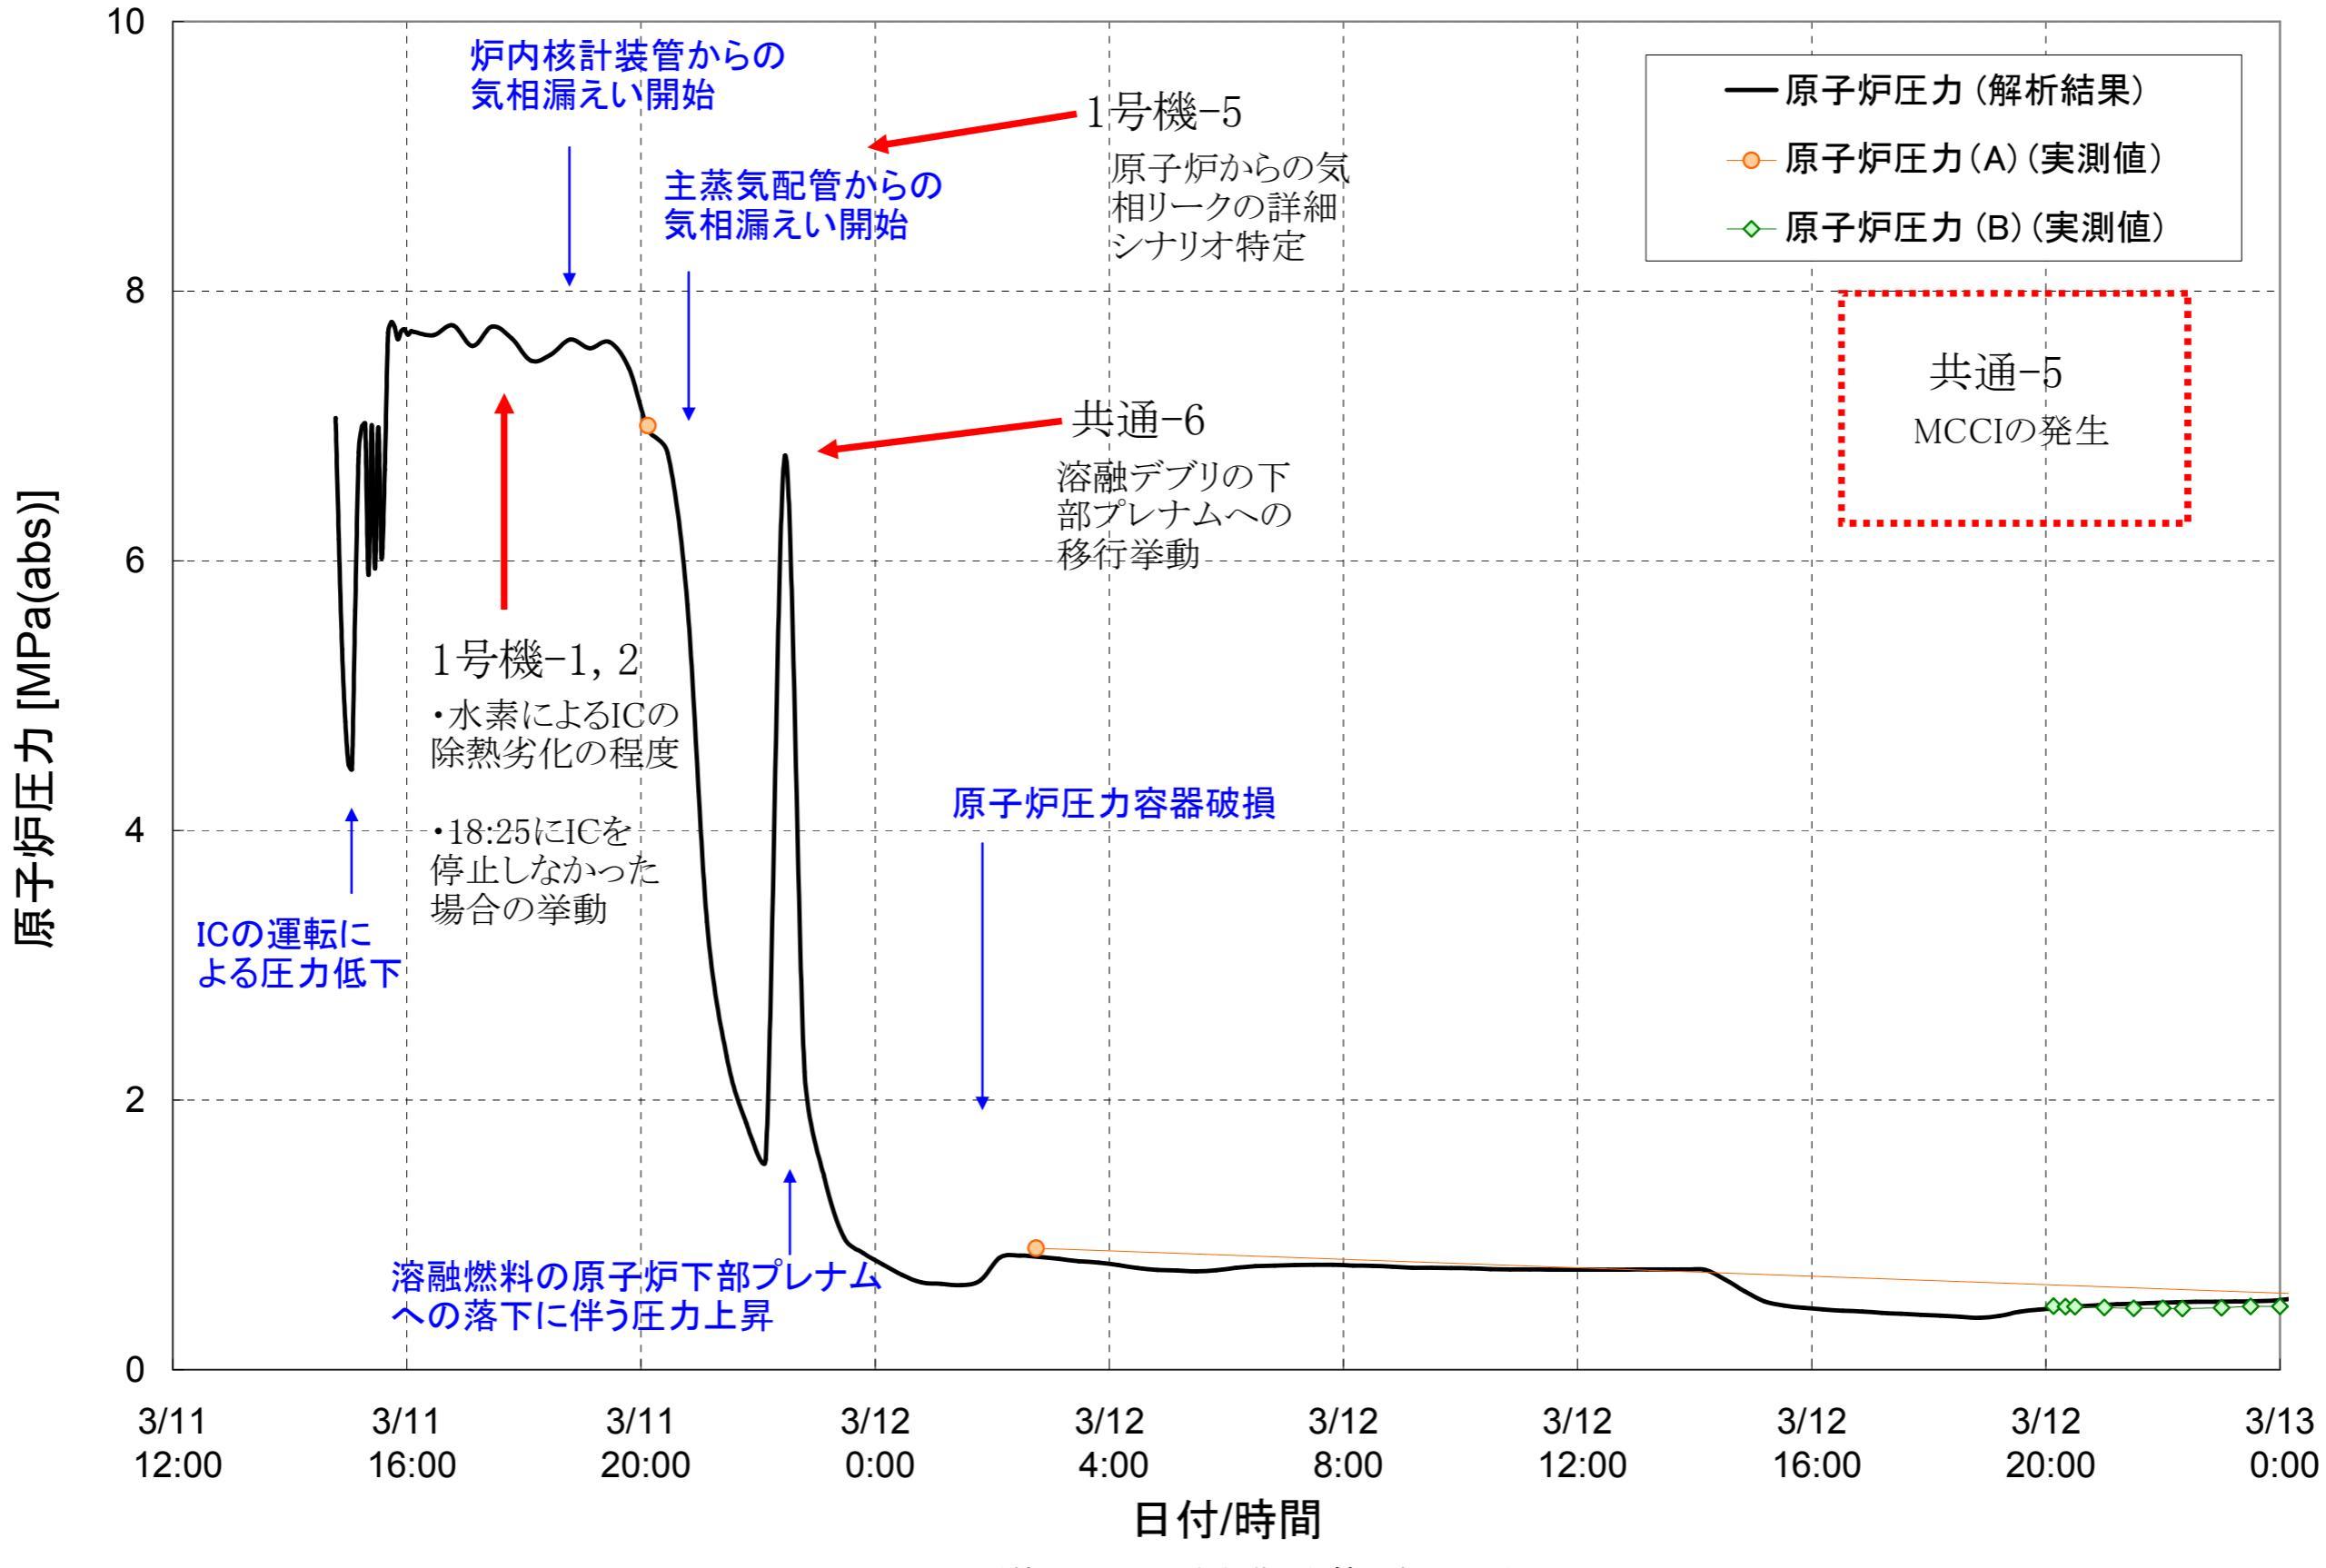
解析においては、原子炉圧力は、3月11日22時頃に急峻なピークを示している。これは、MAAP解析において、溶融した炉心が、一旦、炉心支持板にとどまり、炉心支持板の破損とともに、下部プレナムに一度に落下するというモデルが採用されていることにより、大量の蒸気が発生する評価結果となることから発生するものである。溶融燃料の下部プレナムへの移行メカニズムは、主にTMI-2の事故の知見を基に作成されており、複雑な下部構造を持つBWRでの挙動が完全に模擬できているとは言い難い状況であるため、BWRの溶融燃料の移行挙動については、さらに検討する必要がある。(共通-6:検討中(添付資料1-8))

図 3.2.2 1号機の原子炉圧力挙動から抽出された課題

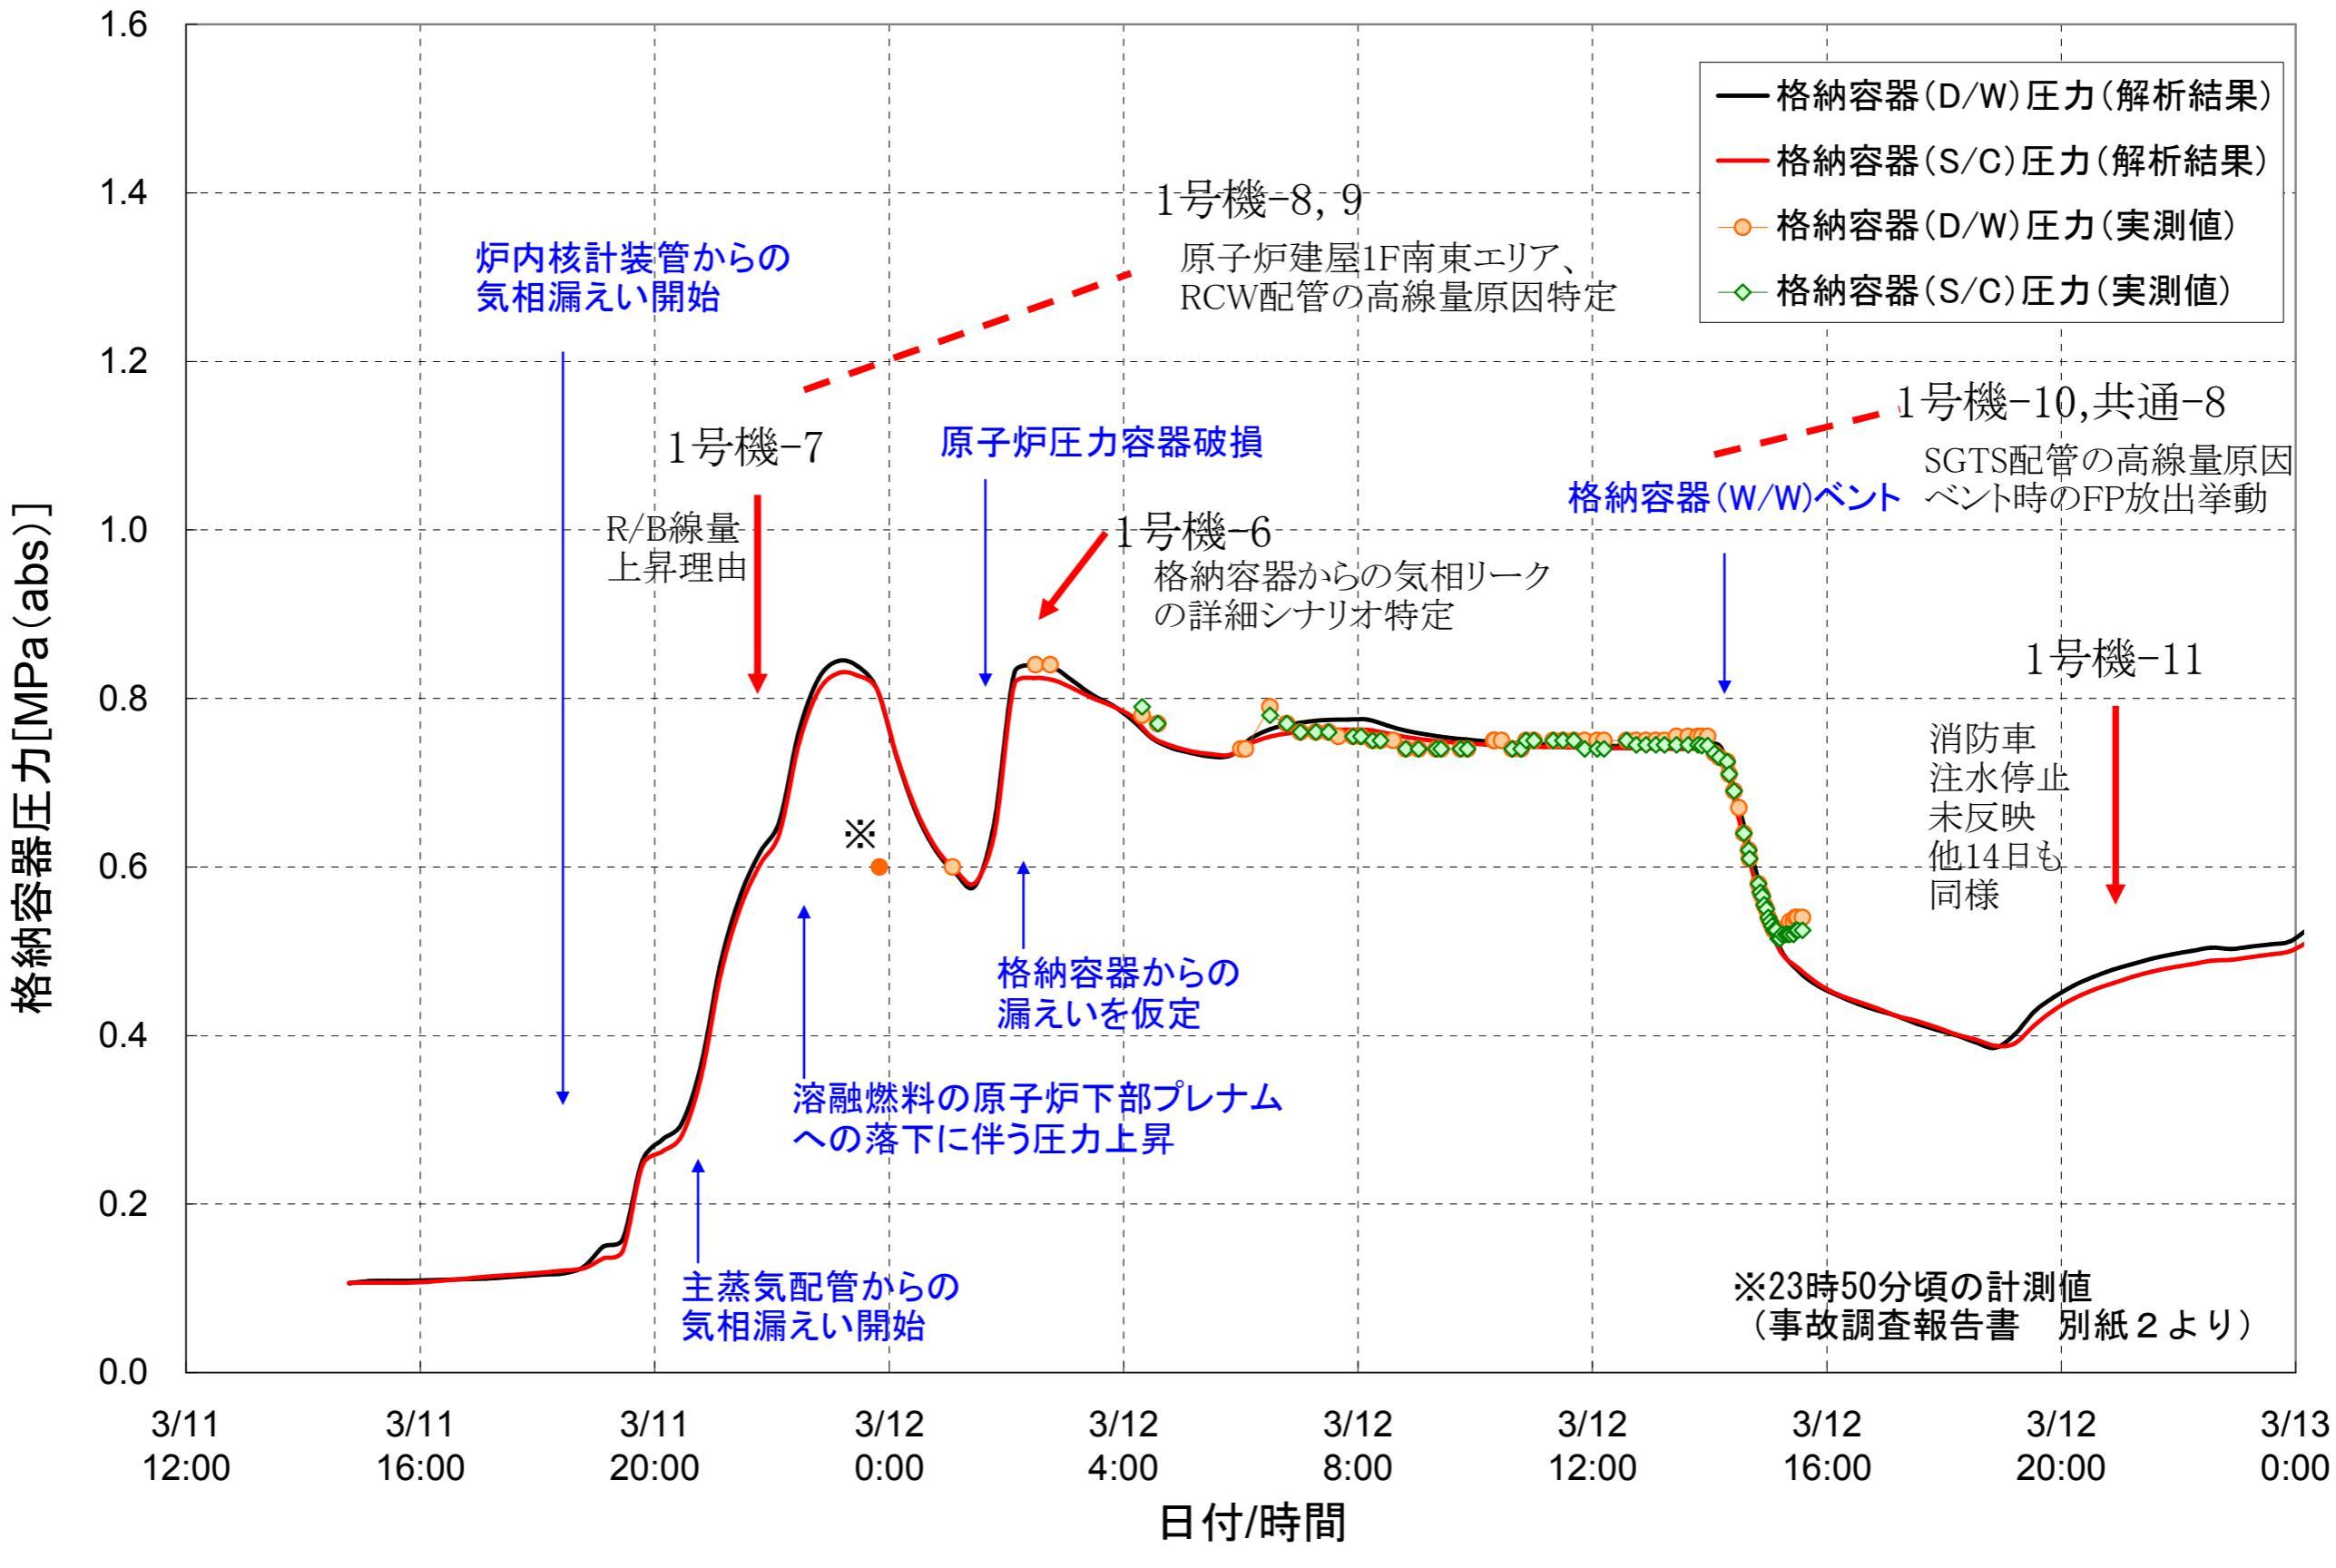
D/W 圧力は、3 月 12 日 2 時 30 分頃に 0.84MPa[abs]を計測した後、格納容器のベントに成功するまでの間、0.7MPa[abs]~0.8MPa[abs]程度の圧力を維持するという挙動となっている。注水による蒸気発生、格納容器温度の上昇、コア・コンクリート反応によるガス発生等がある場合、格納容器圧力は上昇する傾向になるはずであるため、圧力が維持されているということは、格納容器からの漏えいがあったことを強く示唆している。

解析においては、D/W 圧力の測定値にある程度あわせるため、地震発生約 12 時間後(3月12日3時10分頃)に格納容器の気相部からの漏えいを仮定した。 しかし、計測されたパラメータや観測された事実から、どの時点でどこから実 際に漏えいが生じたのか否かについては直接的な証拠は得られておらず、検討 が必要である。(1号機-6)

図 3.2.3 1号機の格納容器圧力挙動から抽出された課題

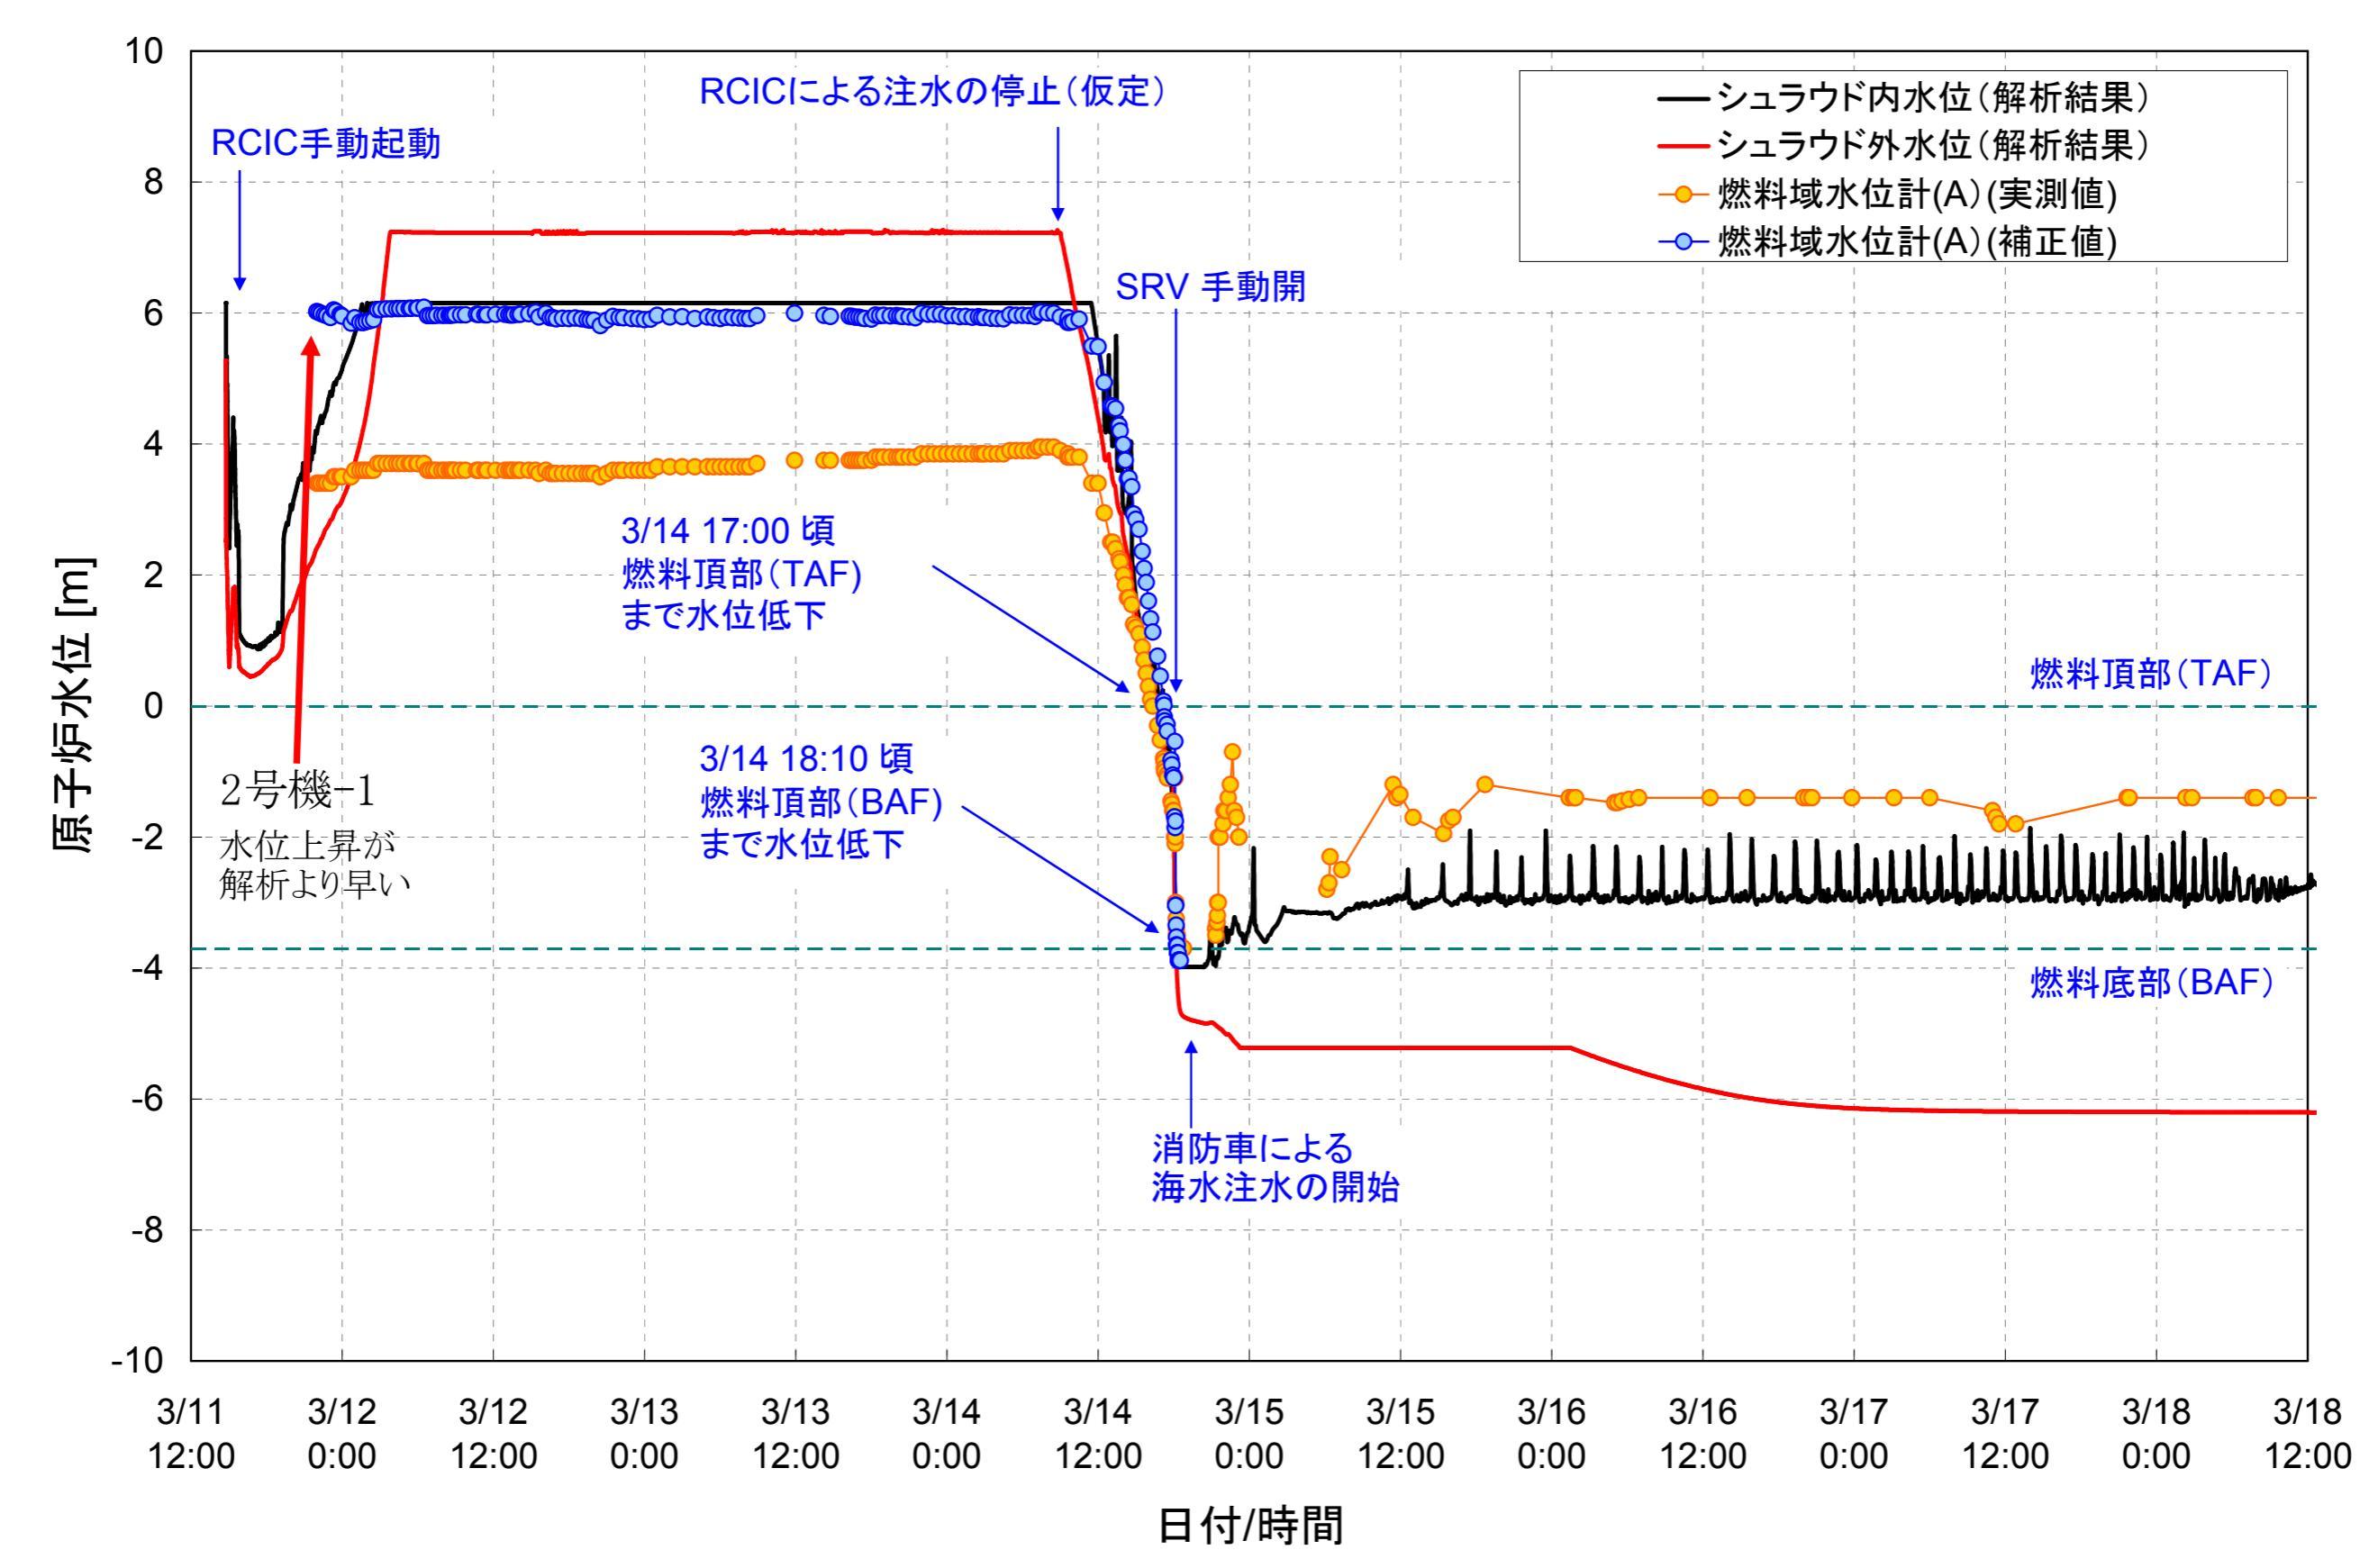
SRV による強制減圧完了とほぼ同時期に、消防車による注水が開始されるも のの、解析において設定した注水量は燃料を冠水させるのに十分ではなく、炉 心の損傷が進展することとなる。この際の原子炉水位は必ずしも充分な測定点 が得られているわけではないが、14 日 21 時以降には原子炉水位の測定値の上 昇が確認できる。しかしながら、この原子炉水位の上昇は、1 号機同様事故進展 に伴い水位計の計装配管内の水が蒸発することで、水位を過大評価するように なっていたことが原因と考えられ、時期は明確でないものの最終的には正しい 値を指示しなくなったと考えられる。したがって、消防車による原子炉注水経 路上の漏えいの可能性(共通-2)も含め、実際の注水量も少なかったものと考え られる。

図 4.2.1 2 号機の原子炉水位挙動から抽出された課題

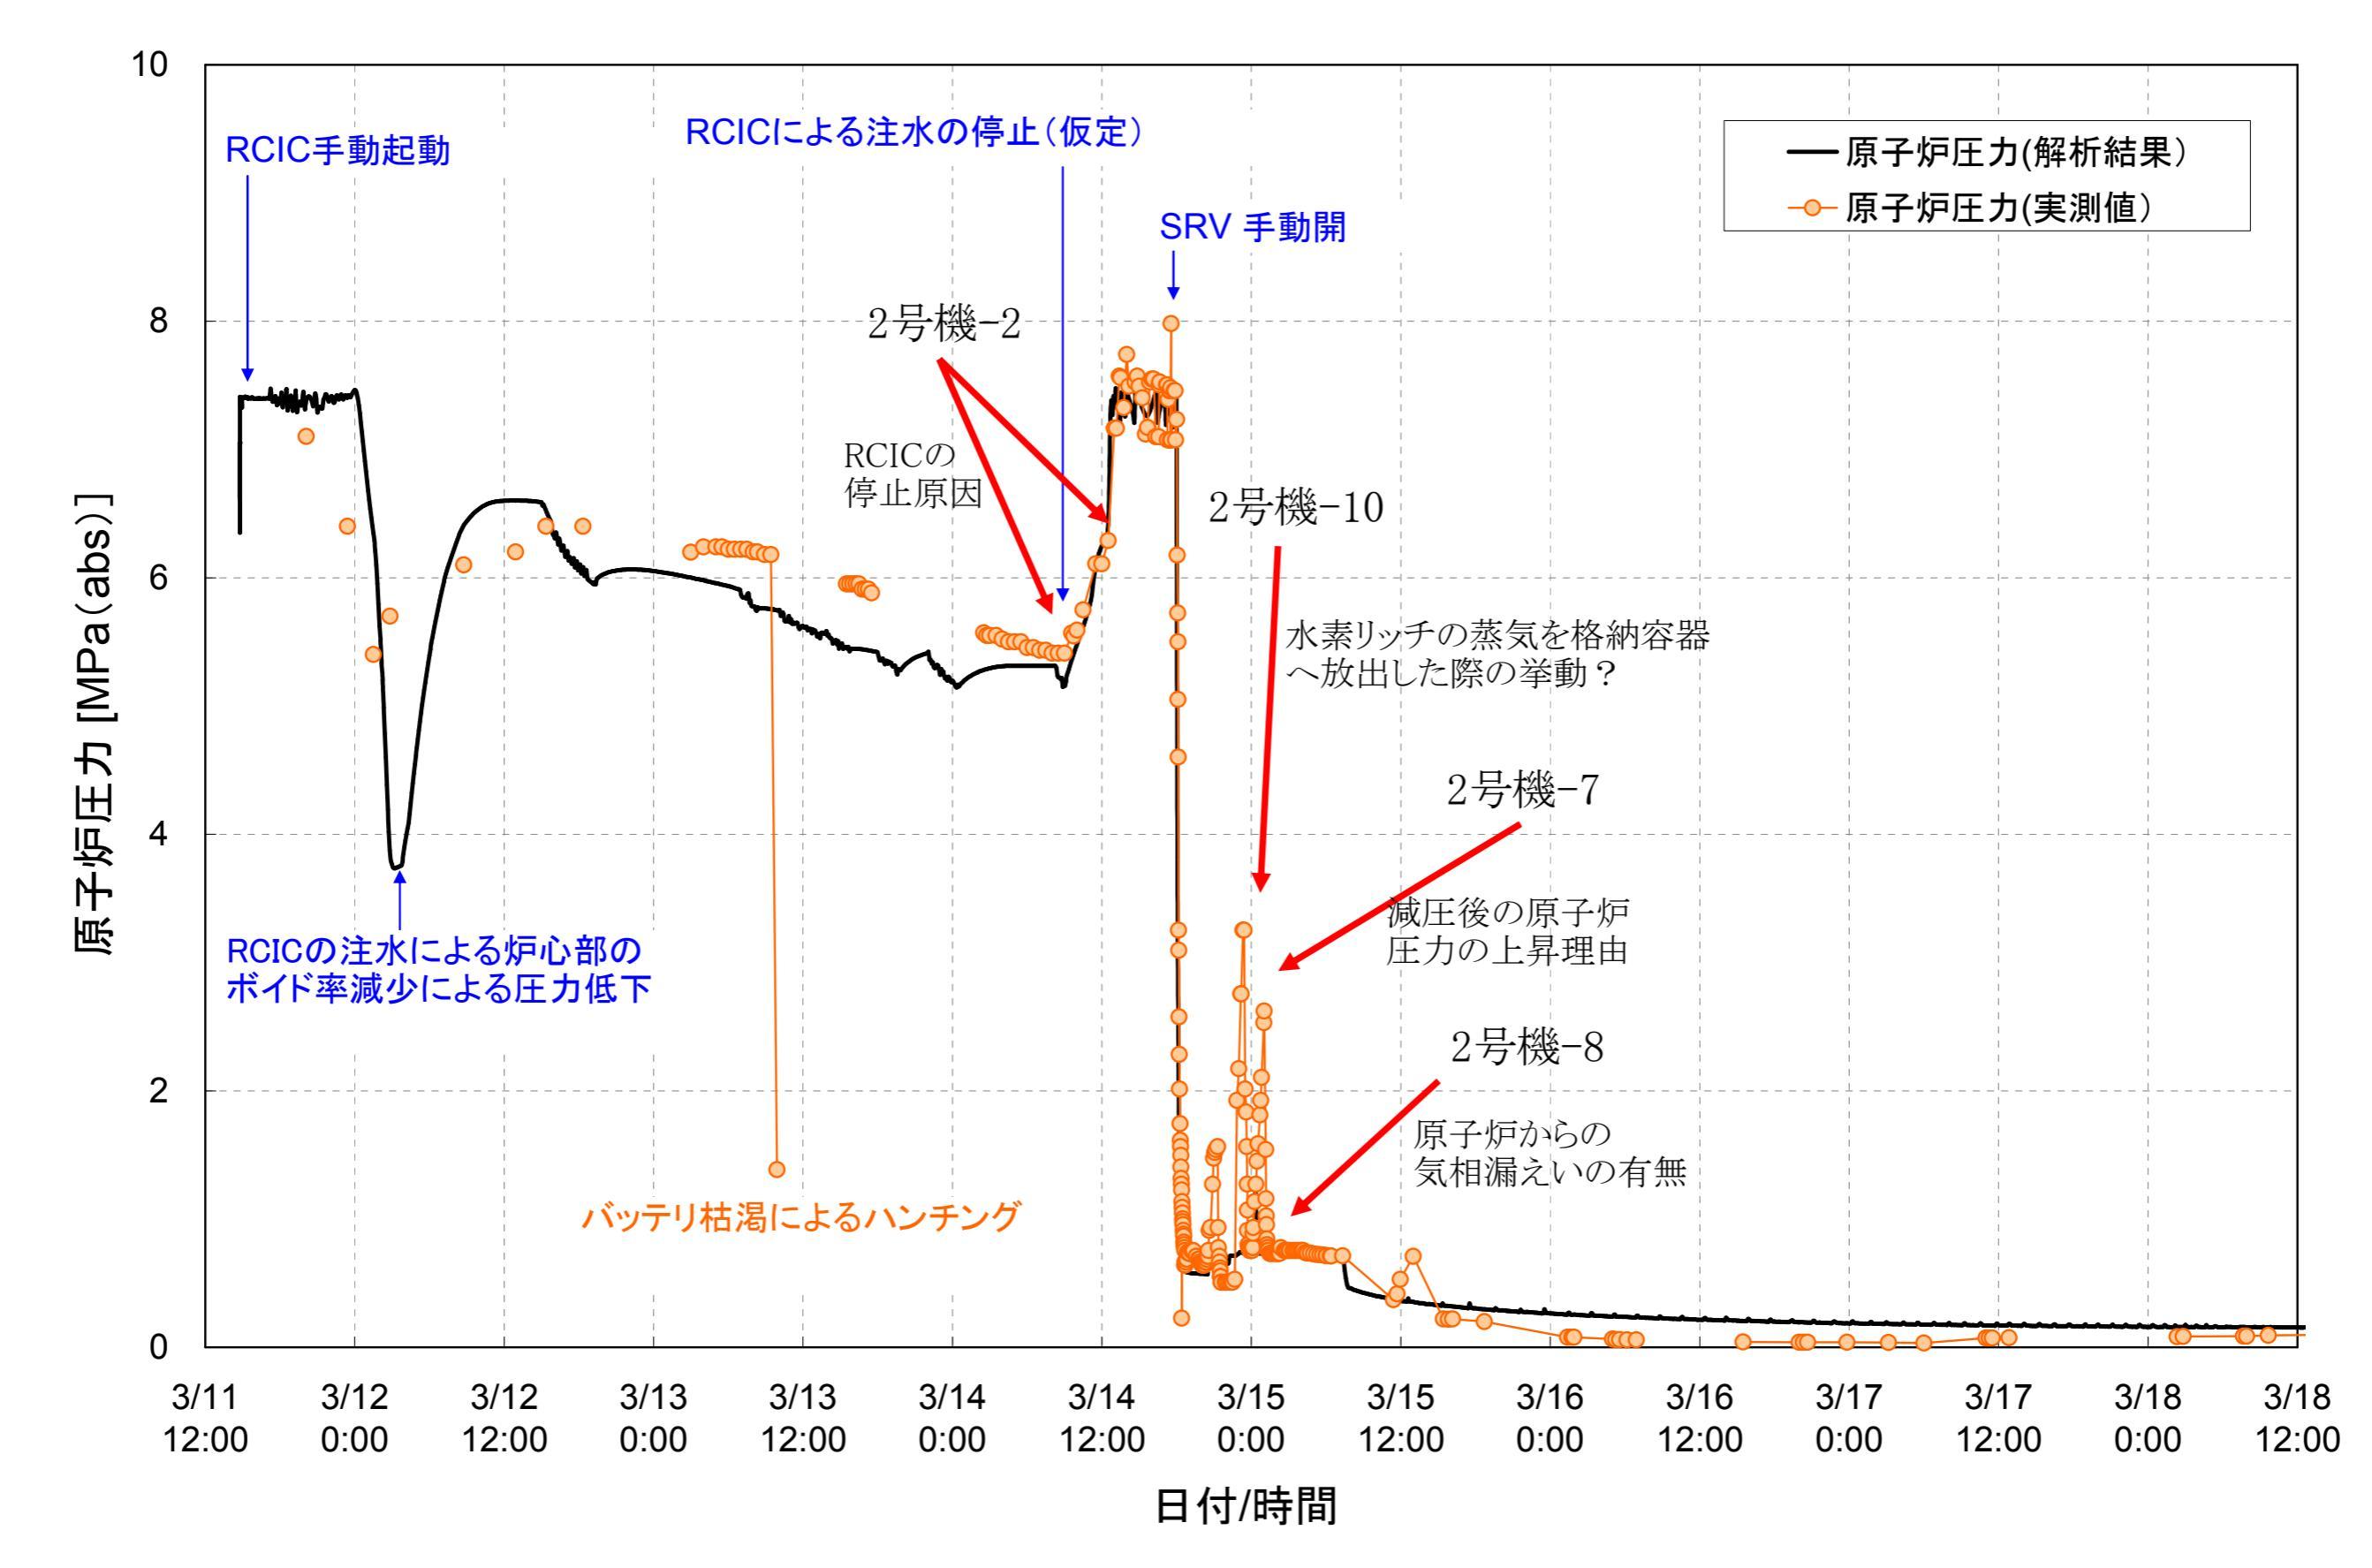
RCIC が何時に停止したかは厳密には解明されていないものの、原子炉水位は RCIC が停止した後徐々に低下し、炉心が露出し始め、さらに SRV 開放に伴う 減圧沸騰により原子炉水位は急減し、炉心は完全に露出することとなり、炉心 損傷が開始する(添付資料3図2-1参照)。RCIC 停止後、原子炉圧力が増加し た後は、SRV の逃がし弁モードによって、7.5MPa 程度の圧力を維持する (SRV(A)は仮設バッテリに接続されていた)。その後、原子炉圧力は SRV 開放 により急速に減圧し、大気圧近傍まで低下する。

図 4.2.2 2 号機の原子炉圧力挙動から抽出された課題

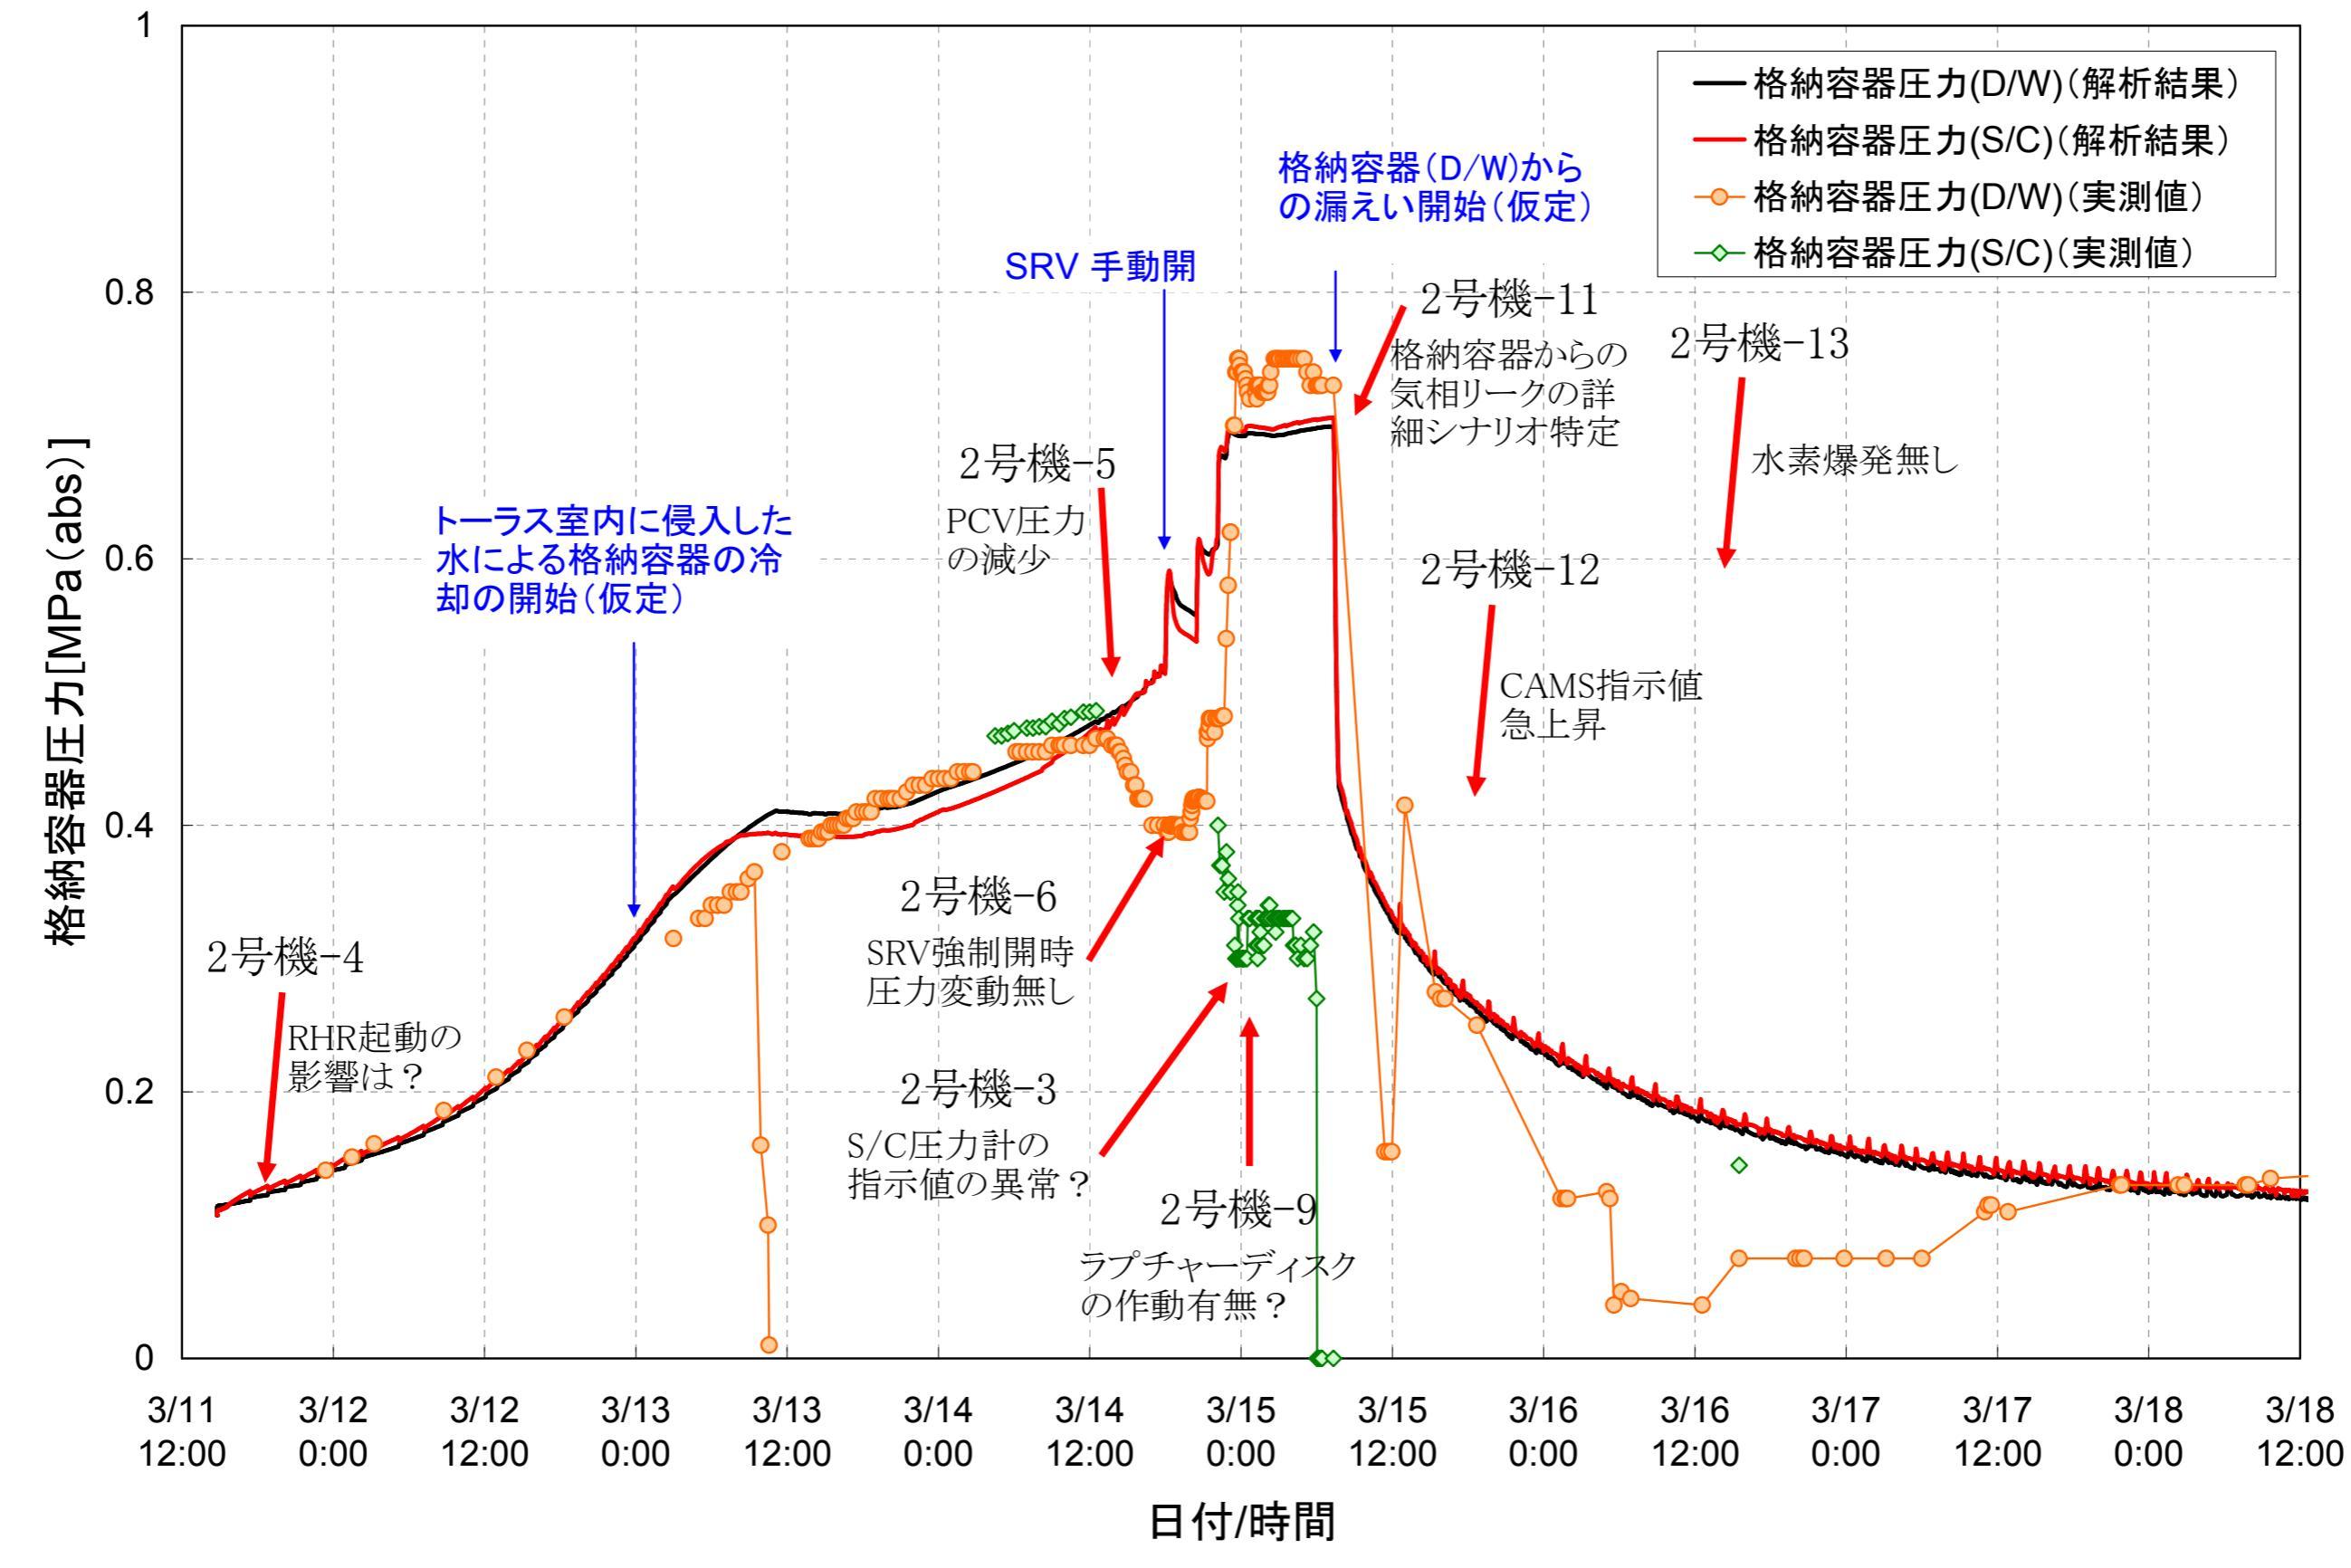
解析においては、地震後約1週間で水素の総発生量は約450kgと評価されている(添付資料3図2-6参照)。2号機で水素爆発が発生しなかった原因としては、ブローアウトパネルや天井の穴を通して水素が漏えいした可能性、水素の発生自体が1,3号機と比較して少なかった可能性が考えられるが、その原因を特定すべく、検討を進めることが必要である。(2号機-13:検討中(添付資料2-9))

図 4.2.3 2 号機の格納容器圧力挙動から抽出された課題
#### 4.3.2号機の抽出された課題に対する検討結果
