# 福島第一原子力発電所 1~3 号機の 炉心・格納容器の状態の推定 と未解明問題に関する検討 第4回進捗報告

## 平成 27 年 12 月 17 日

東京電力株式会社

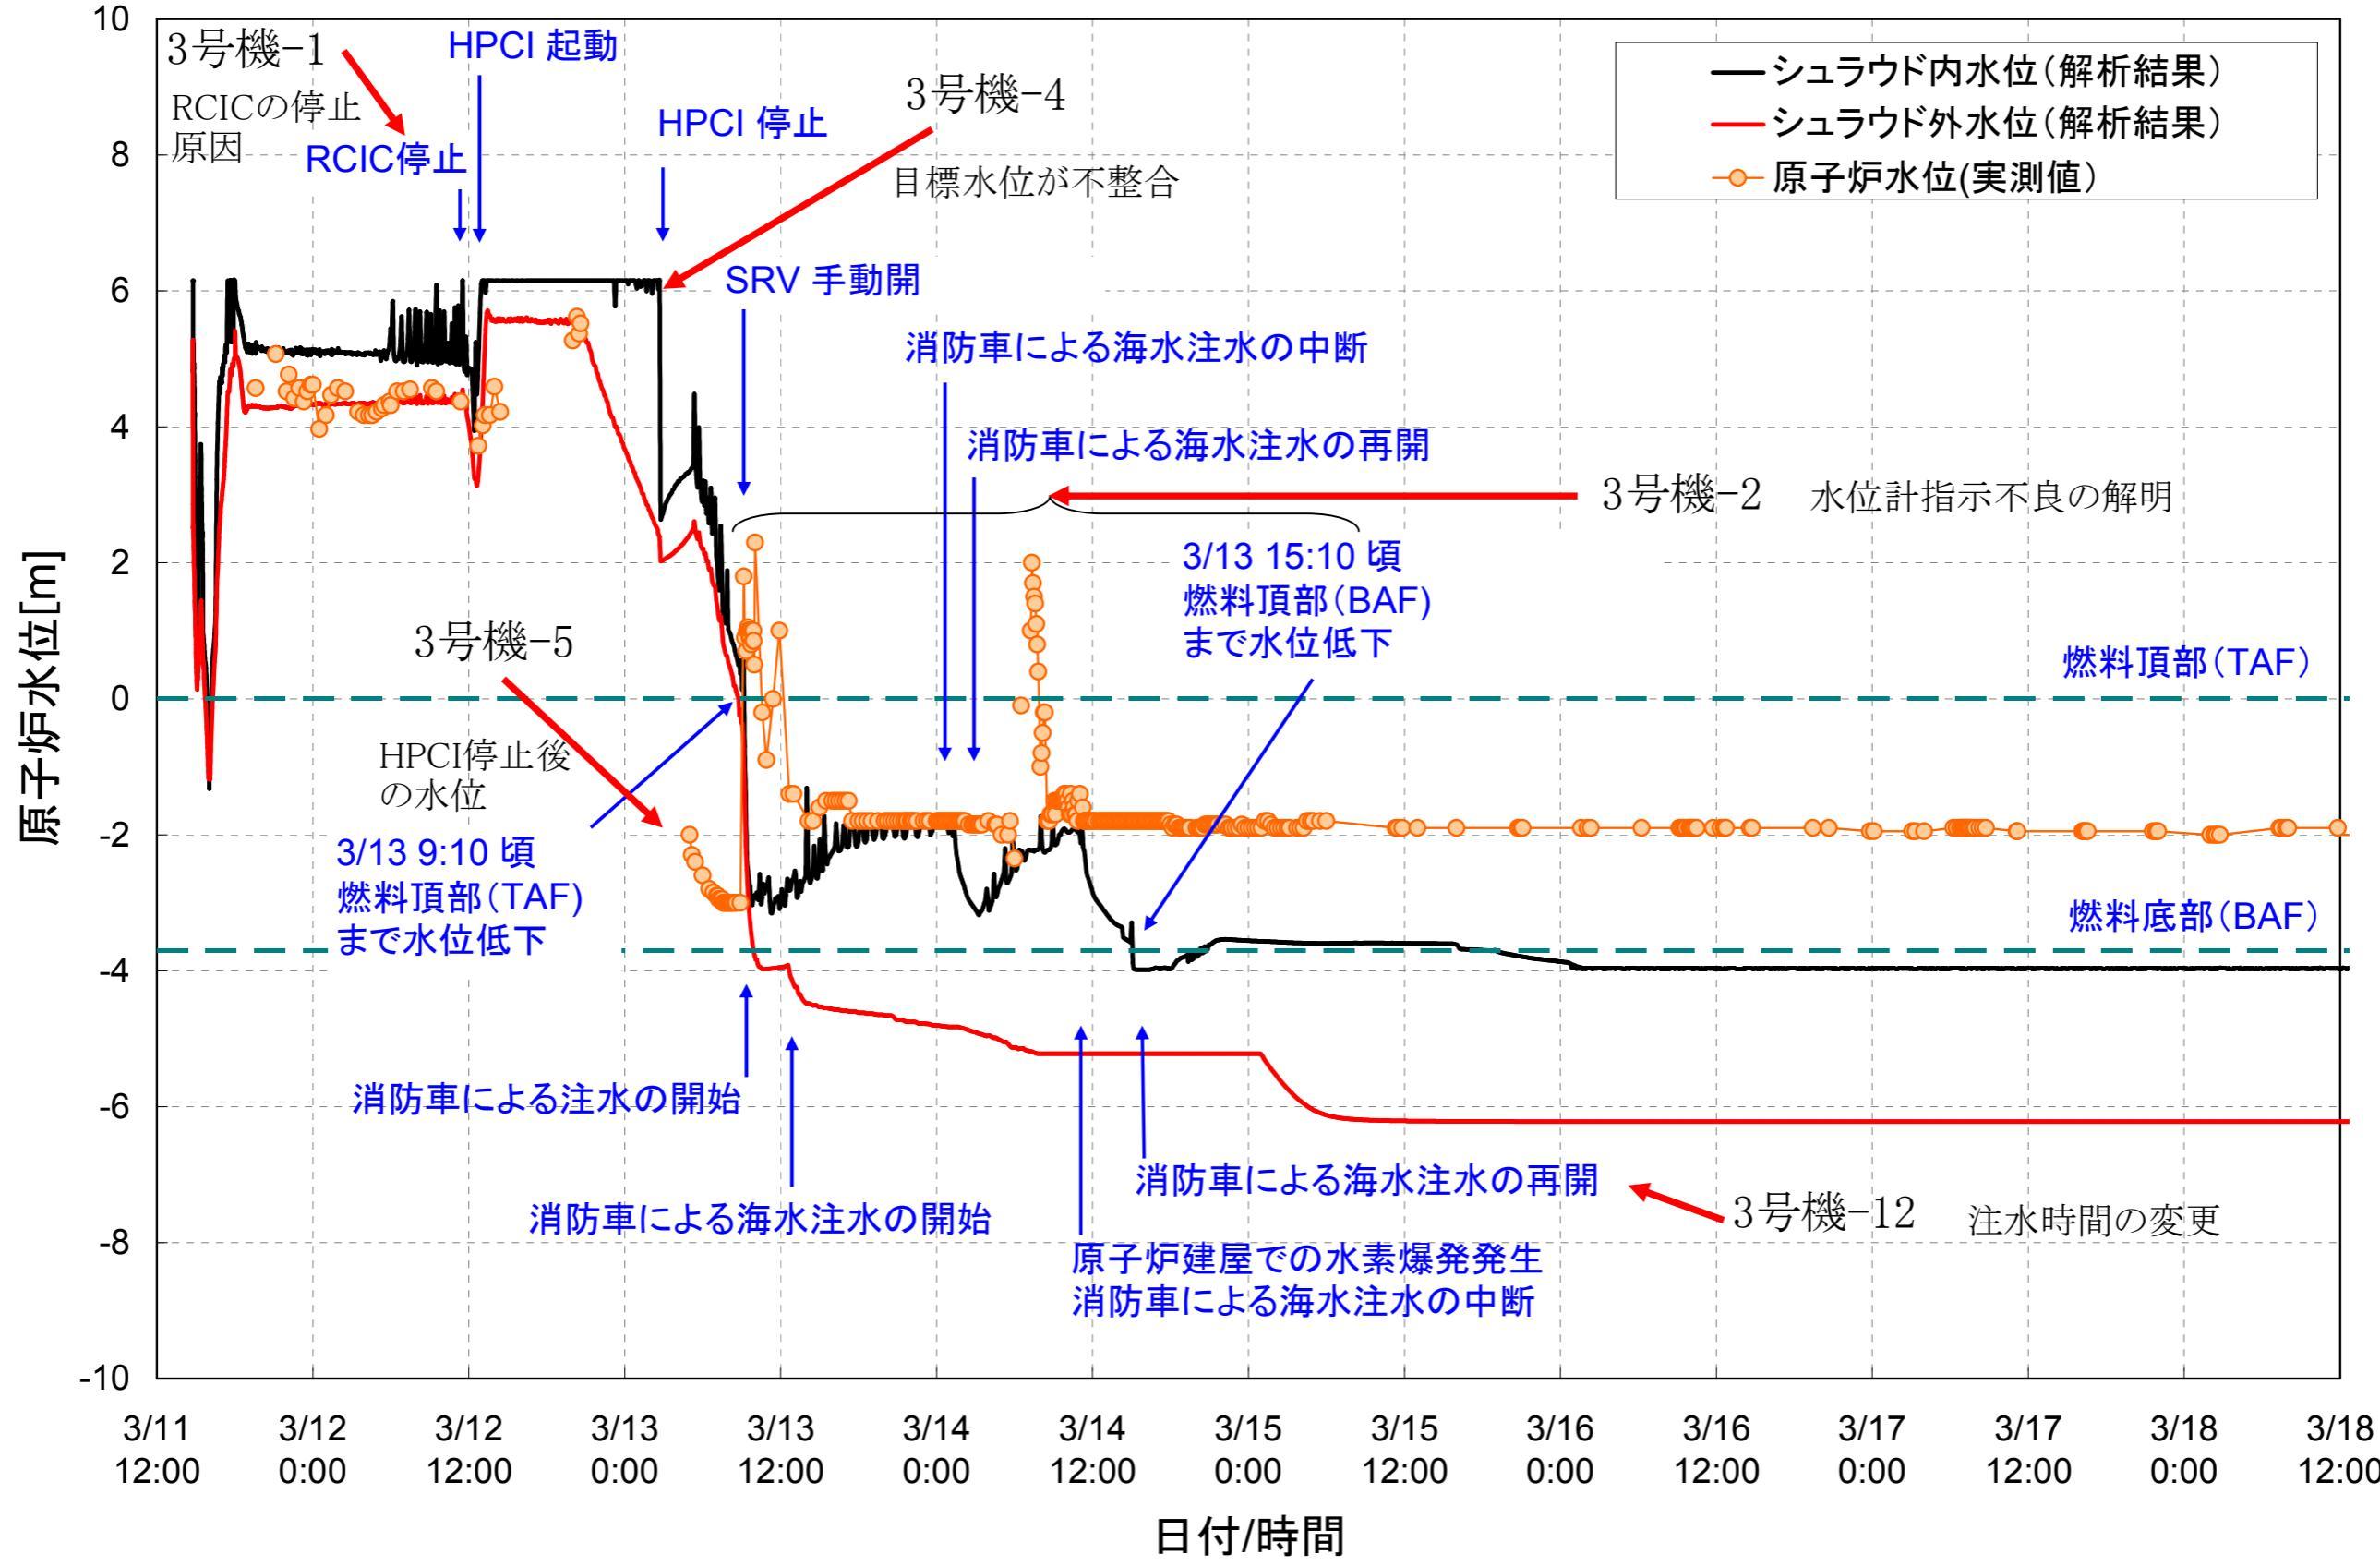
図 5.2.1 3号機の原子炉水位挙動から抽出された課題

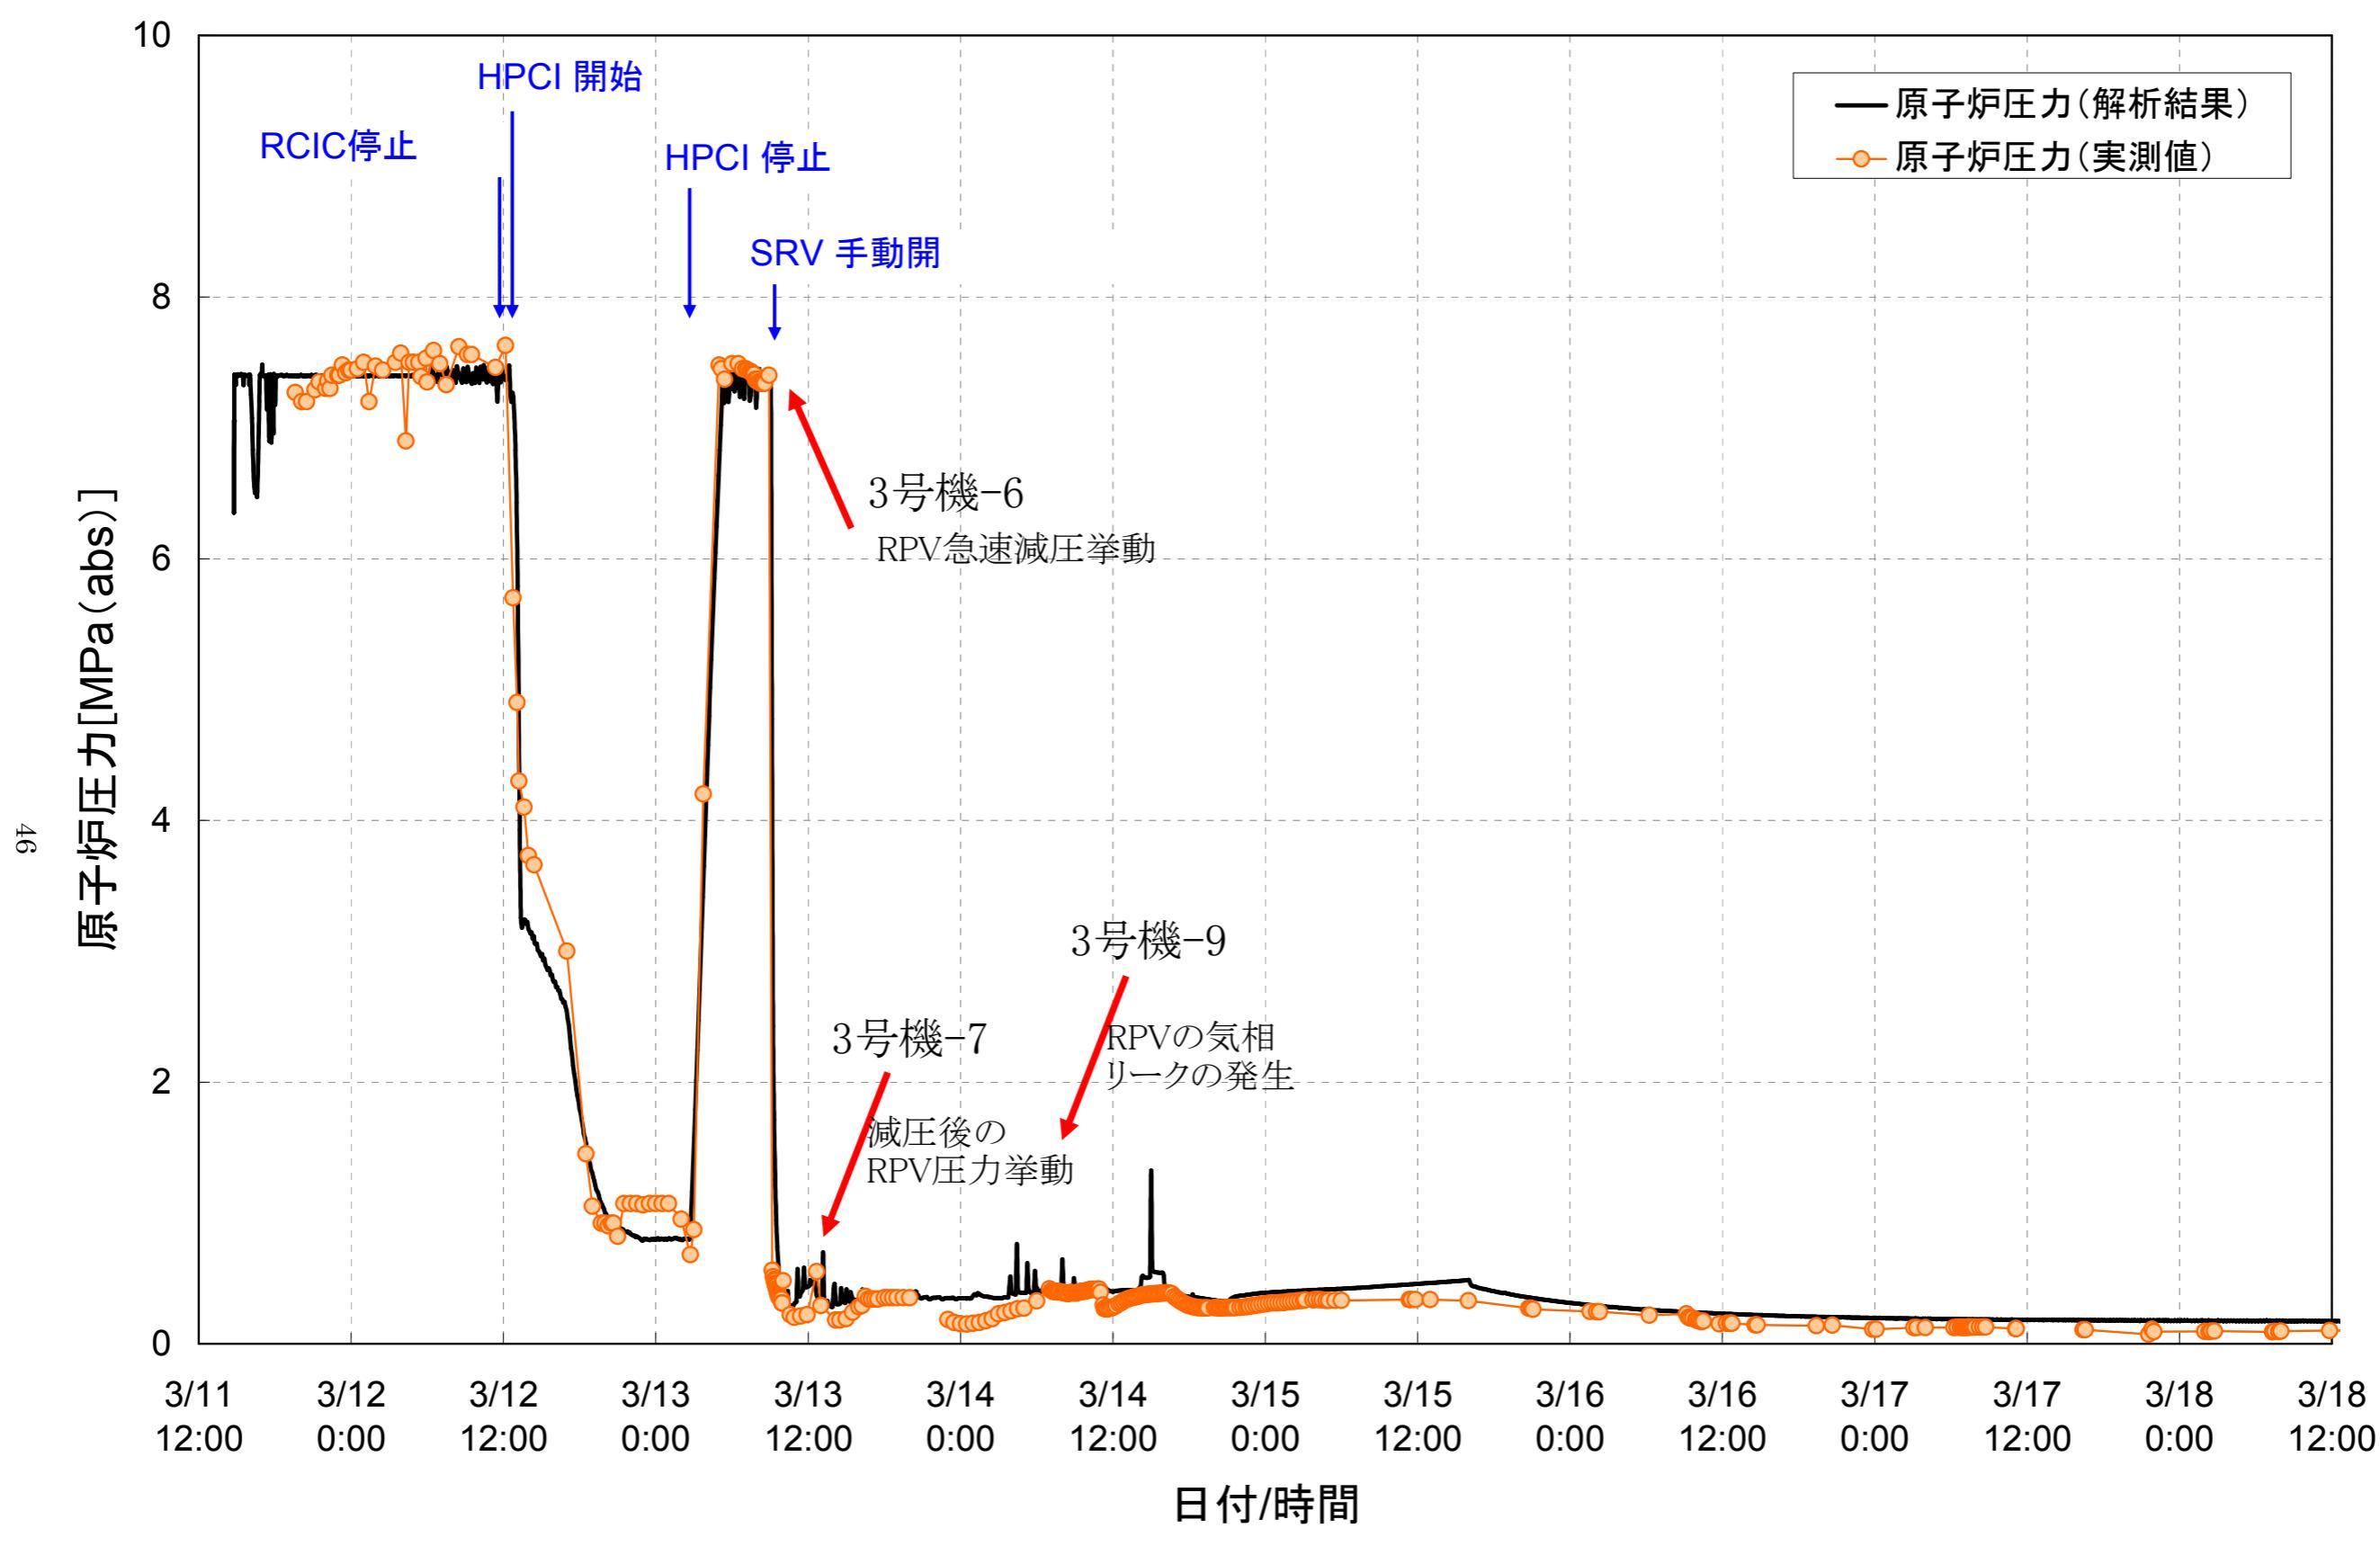
図 5.2.2 3号機の原子炉圧力挙動から抽出された課題

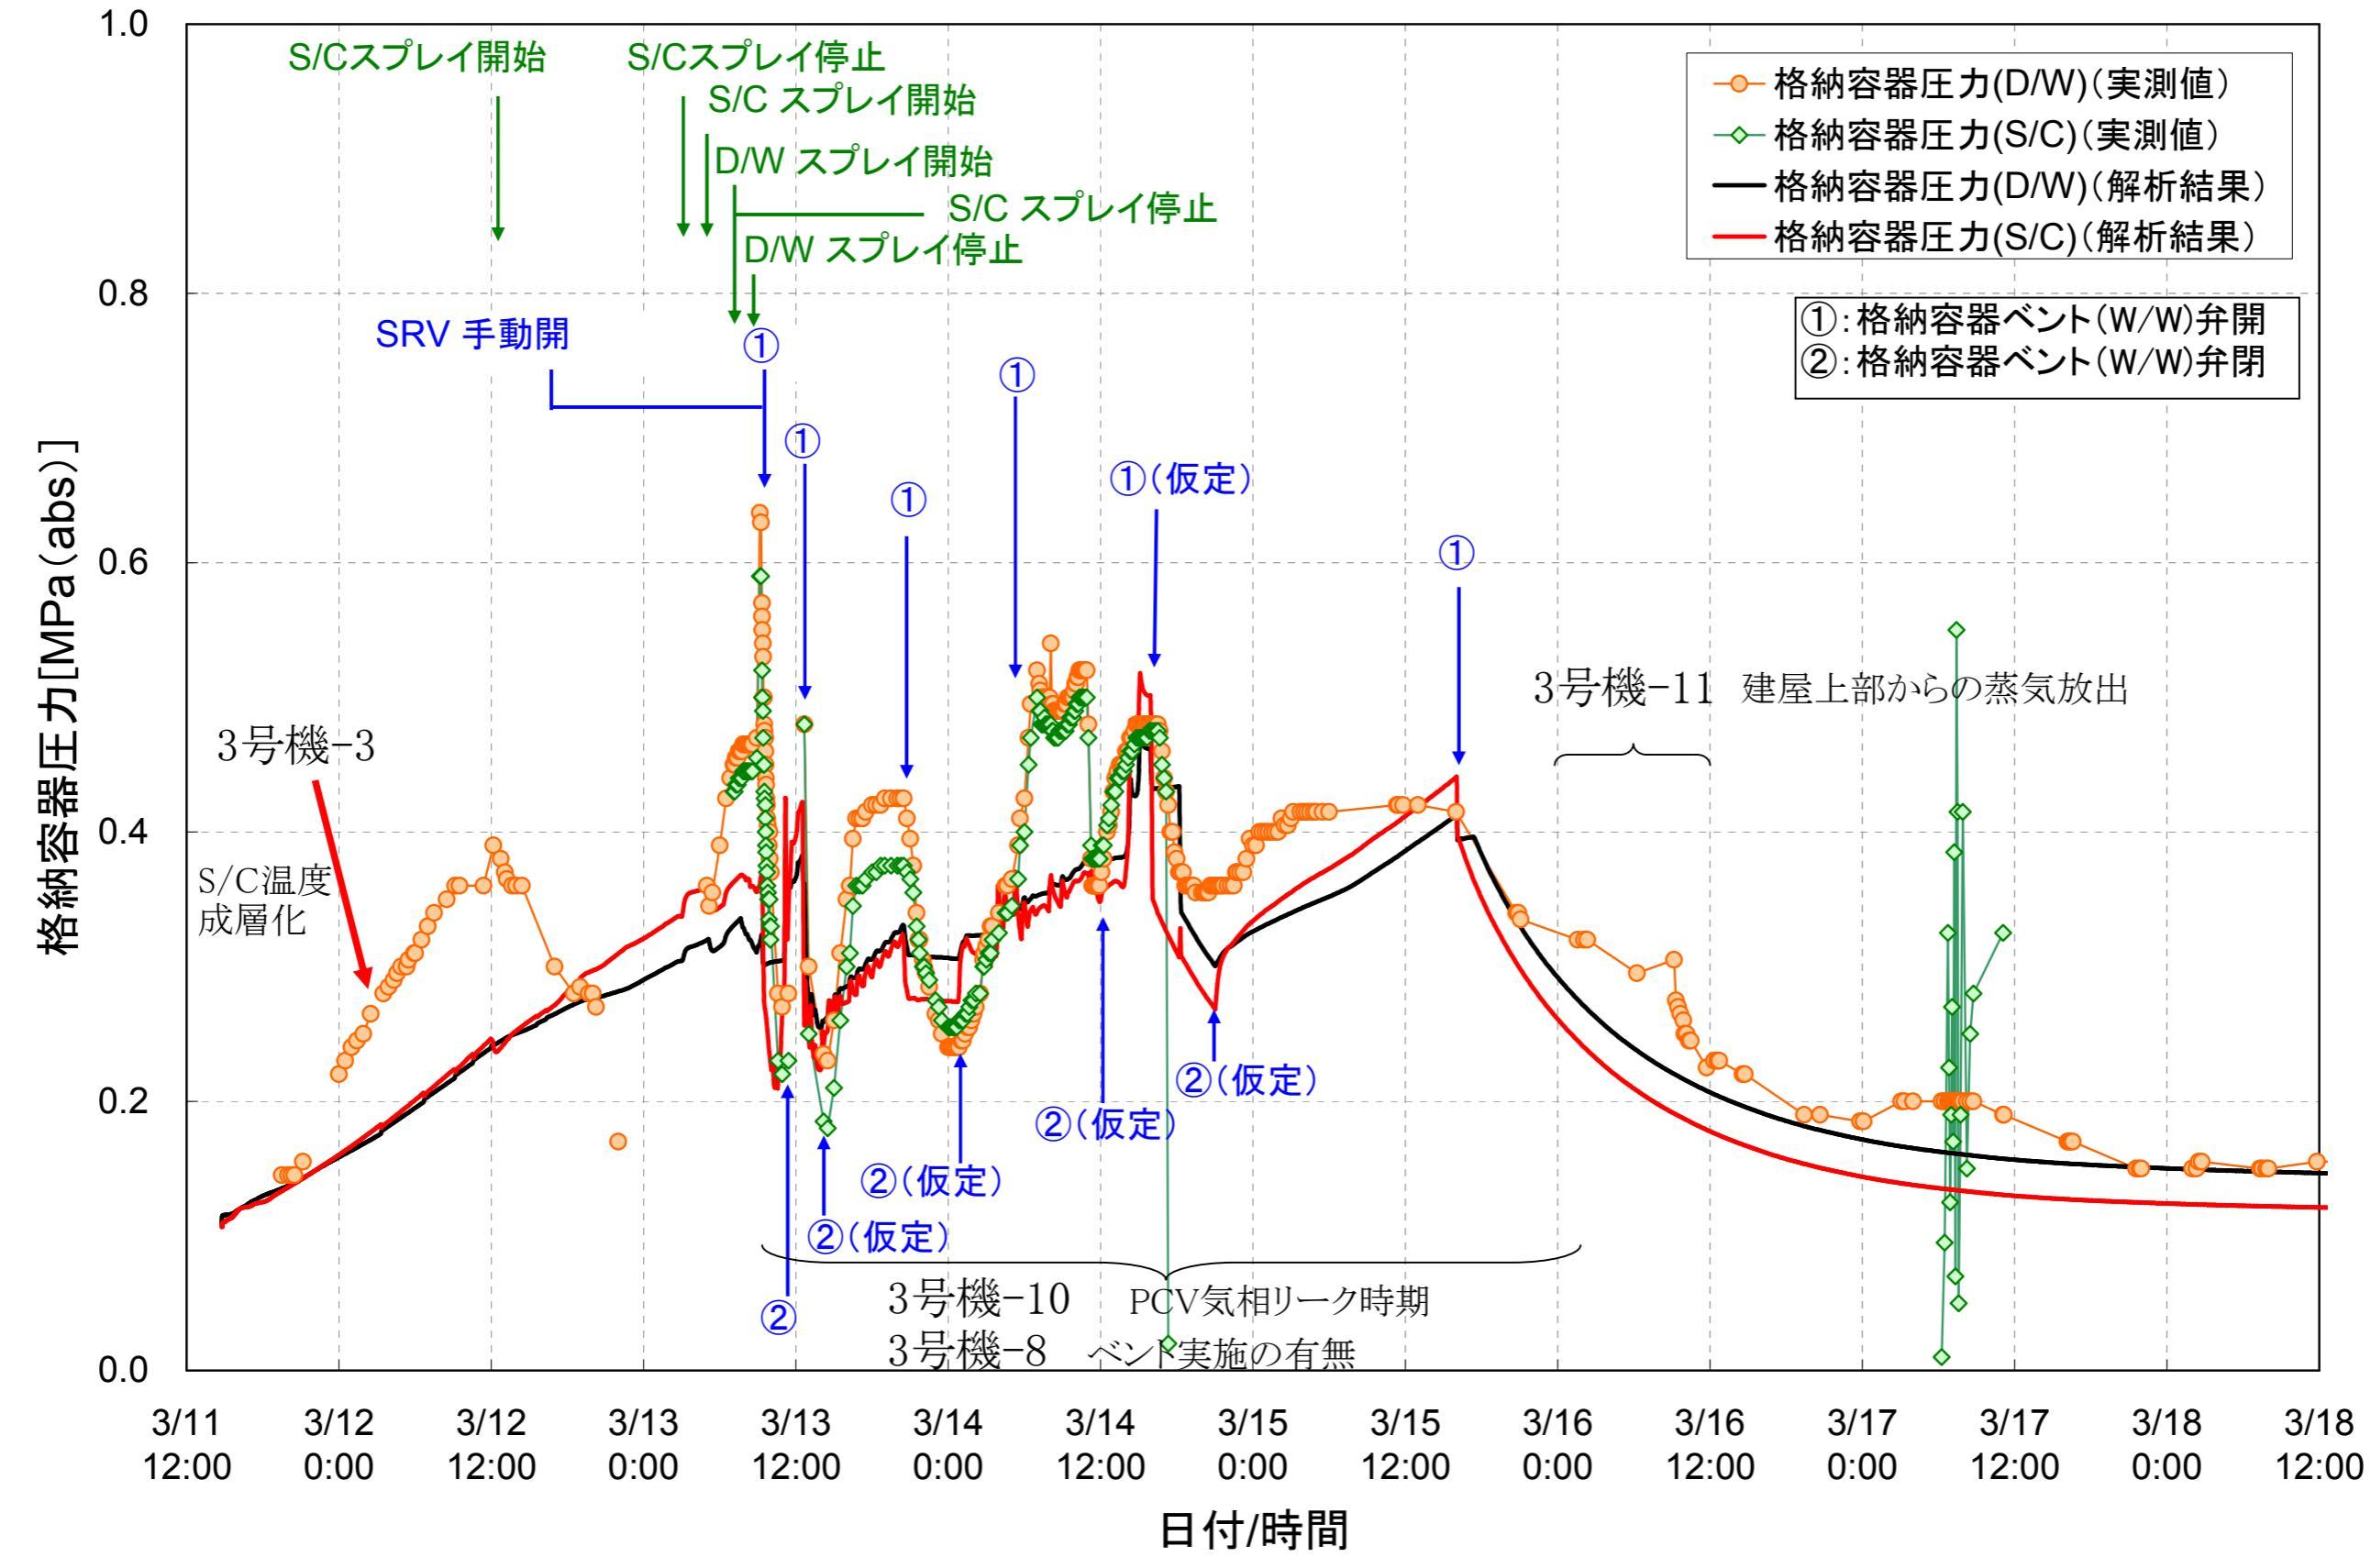
図 5.2.3 3号機の格納容器圧力挙動から抽出された課題

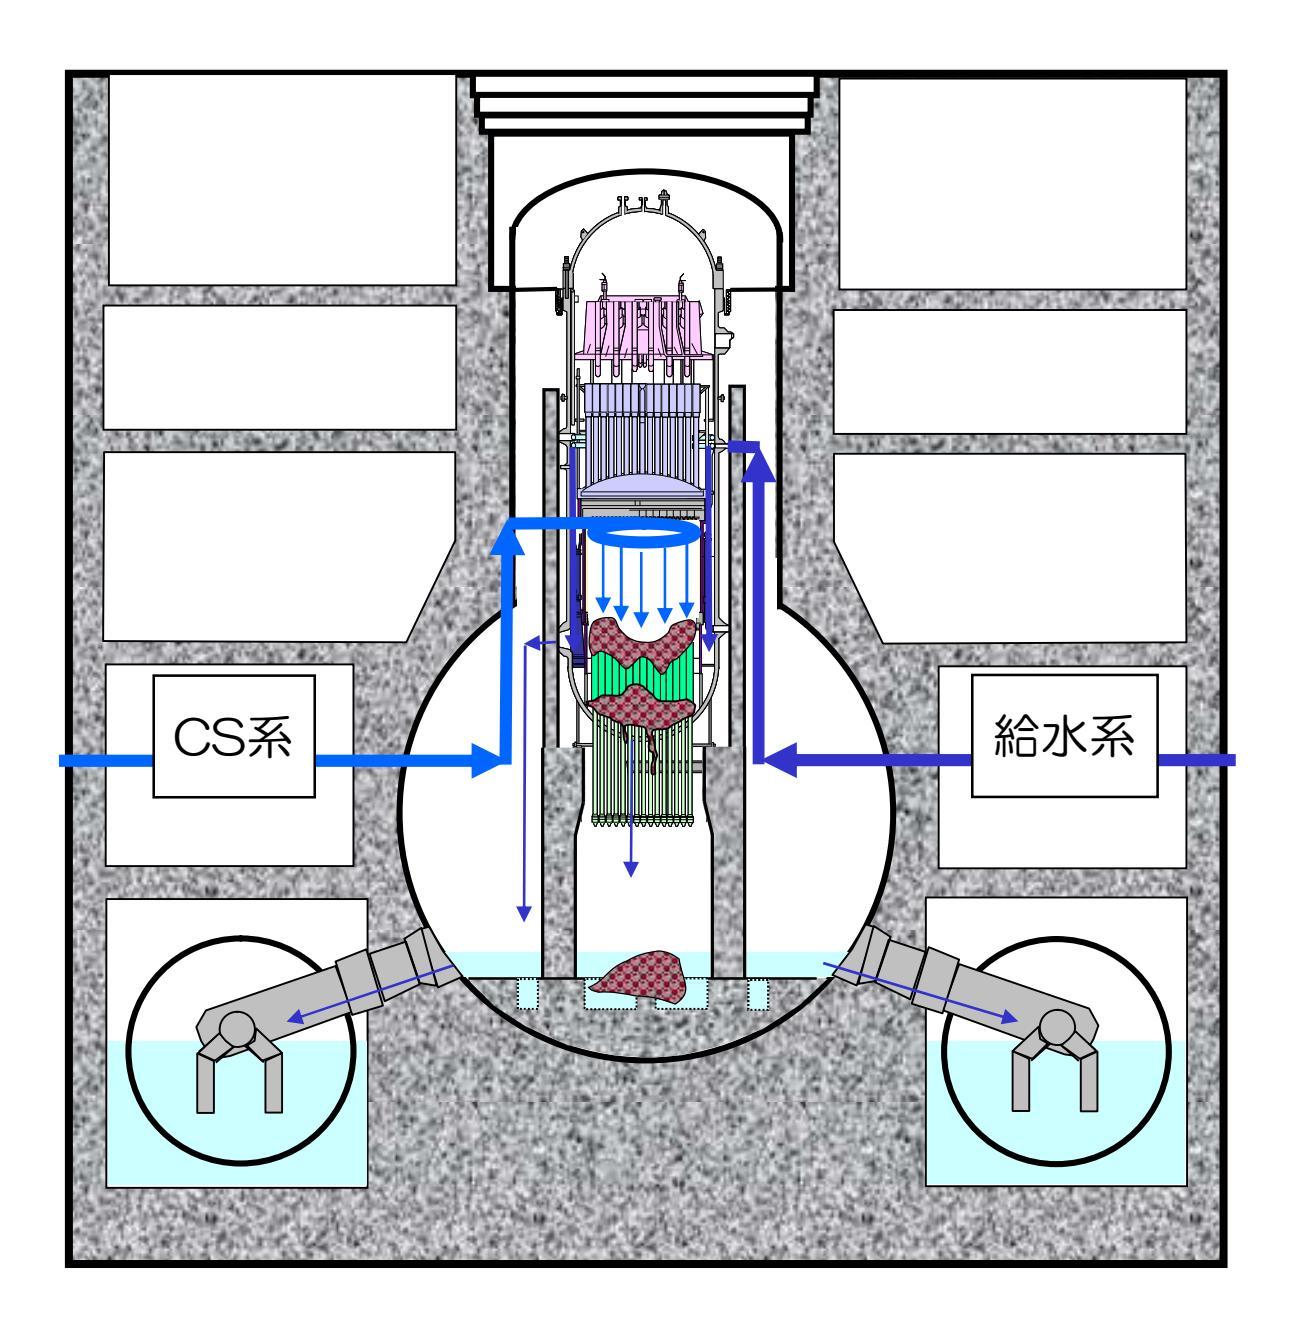
2 号機は、図 6.2.1 に示すとおり、CS 系及び給水系からの注水を実施して おり、原子炉圧力容器に注水された水は、CS 系からは炉心部に直接、給水系か らはシュラウドの外側を通り、下部プレナムへと到達する。水位計への水張り 結果から、原子炉圧力容器内の水位は、TAF-5m 以下であると推定しており、 炉心部に水位は形成されていないと考えられる。MAAP 解析では、2 号機は原 子炉圧力容器の破損無しとの評価となっているが、これは観測事実と反してお り、解析の不確かさによるものと考えられる。

これらの事実及び前述の評価結果から推定される 2 号機の炉心状態は、図 6.2.1 に示すとおり、事故後、溶融した燃料のうち、一部は原子炉圧力容器下部 プレナムまたは原子炉格納容器ペデスタルへ落下し、燃料の一部は元々の炉心 部に残存していると考えられる。

図 6.2.1 2 号機の炉心・格納容器の状況推定図

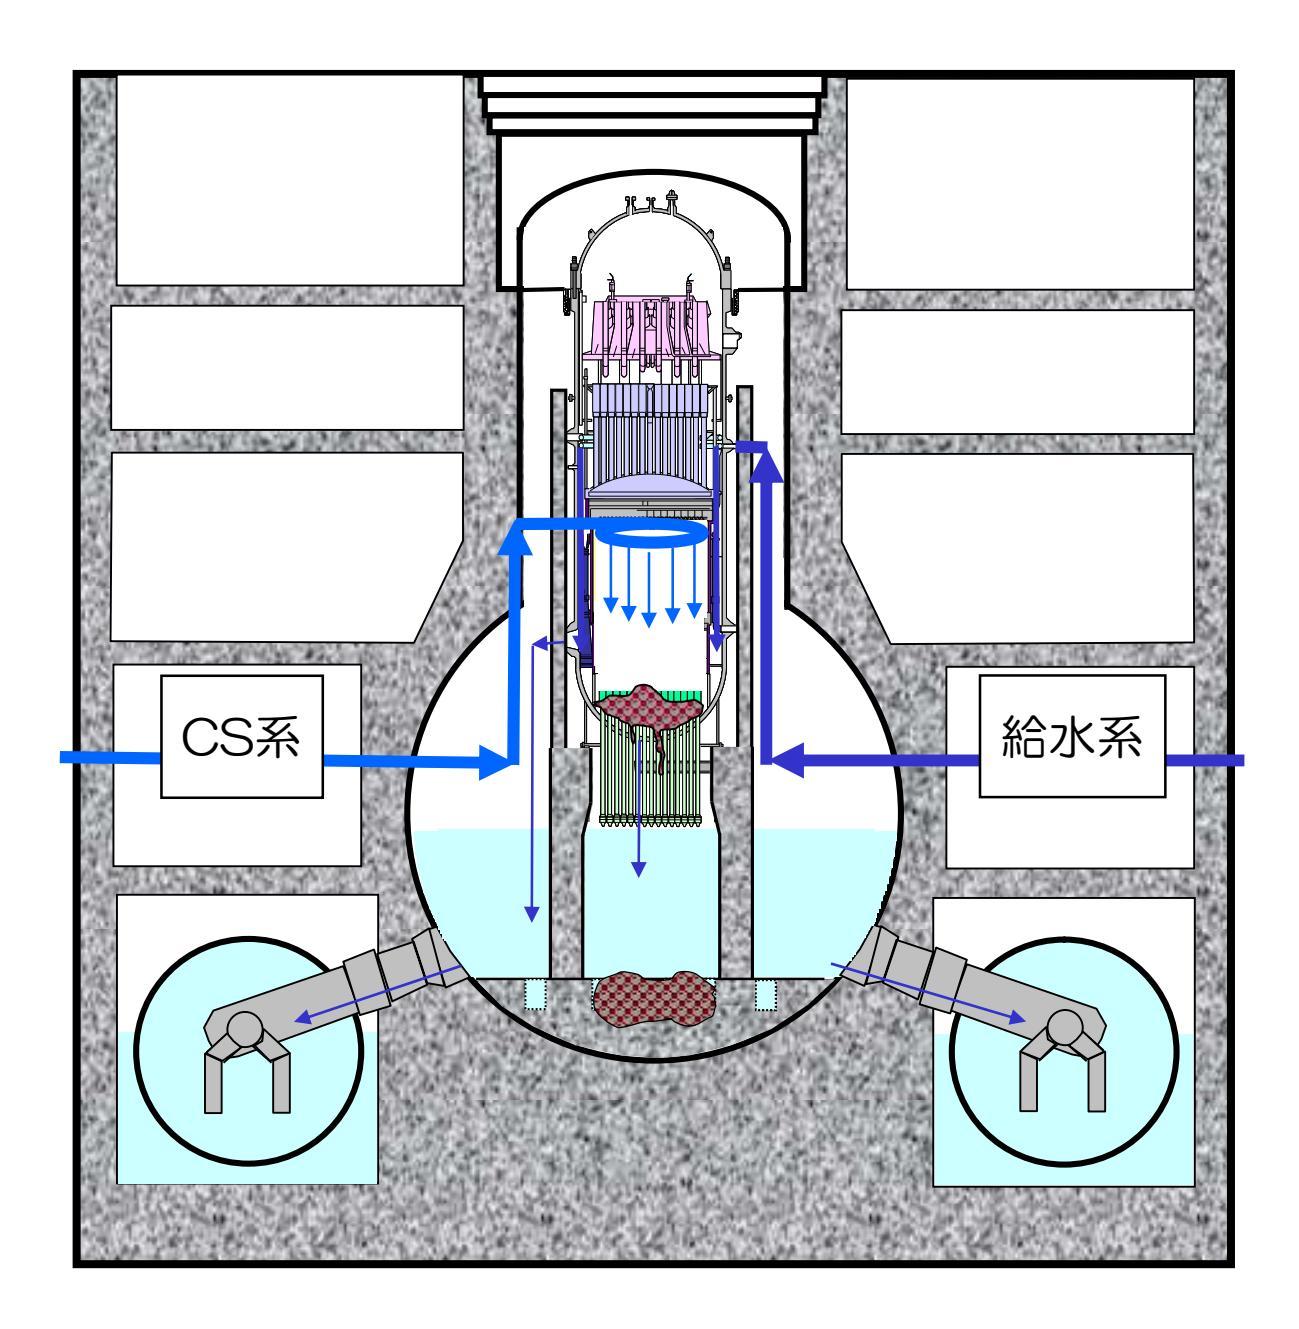
3 号機は、図 6.3.1 に示すとおり、CS 系及び給水系からの注水を実施してお り、原子炉圧力容器に注水された水は、CS 系からは炉心部に直接、給水系から はシュラウドの外側を通り、下部プレナムへと到達する。平成 23 年 11 月 11 日 時点での原子炉圧力容器の温度は 70℃程度まで減少しているが、これは、平成 23 年 9 月 1 日より実施した CS 系からの注水により実現されたものであり、CS 系からの注水経路、すなわち炉心部に残存していた燃料デブリを冷却できたこ とによると考えられる。MAAP 4 解析では、3 号機は原子炉圧力容器の破損無し、。 MAAP5 解析では、3 号機は原子炉圧力容器の破損との評価となっているが、こ のように解析結果が大きく異なるのは、解析の不確かさ(事故進展シナリオ等 の入力データ、評価モデルの特徴)によるものと考えられるが、観測事実から は、3 号機についても原子炉圧力容器は破損しているものと考えている。 これらの事実及び前述の評価結果から推定される 3 号機の炉心状態は、図 6.3.1 に示すとおり、事故後、溶融した燃料のうち、一部は原子炉圧力容器下部 プレナムまたは原子炉格納容器ペデスタルへ落下している。燃料の一部は元々 の炉心部に残存していると考えられる。ただし、運転員による HPCI 手動停止 以前に充分な原子炉注水が出来ない状態になっていたことが判明したため、事 故進展が MAAP 解析による推定よりも早まっていると推測されるため、従来の 予測よりもより多くの燃料が格納容器内に落下しているとした。これについて は、MCCI の進展挙動も含めて、今後の詳細な評価が必要である。

図 6.3.1 3 号機の炉心・格納容器の状況推定図

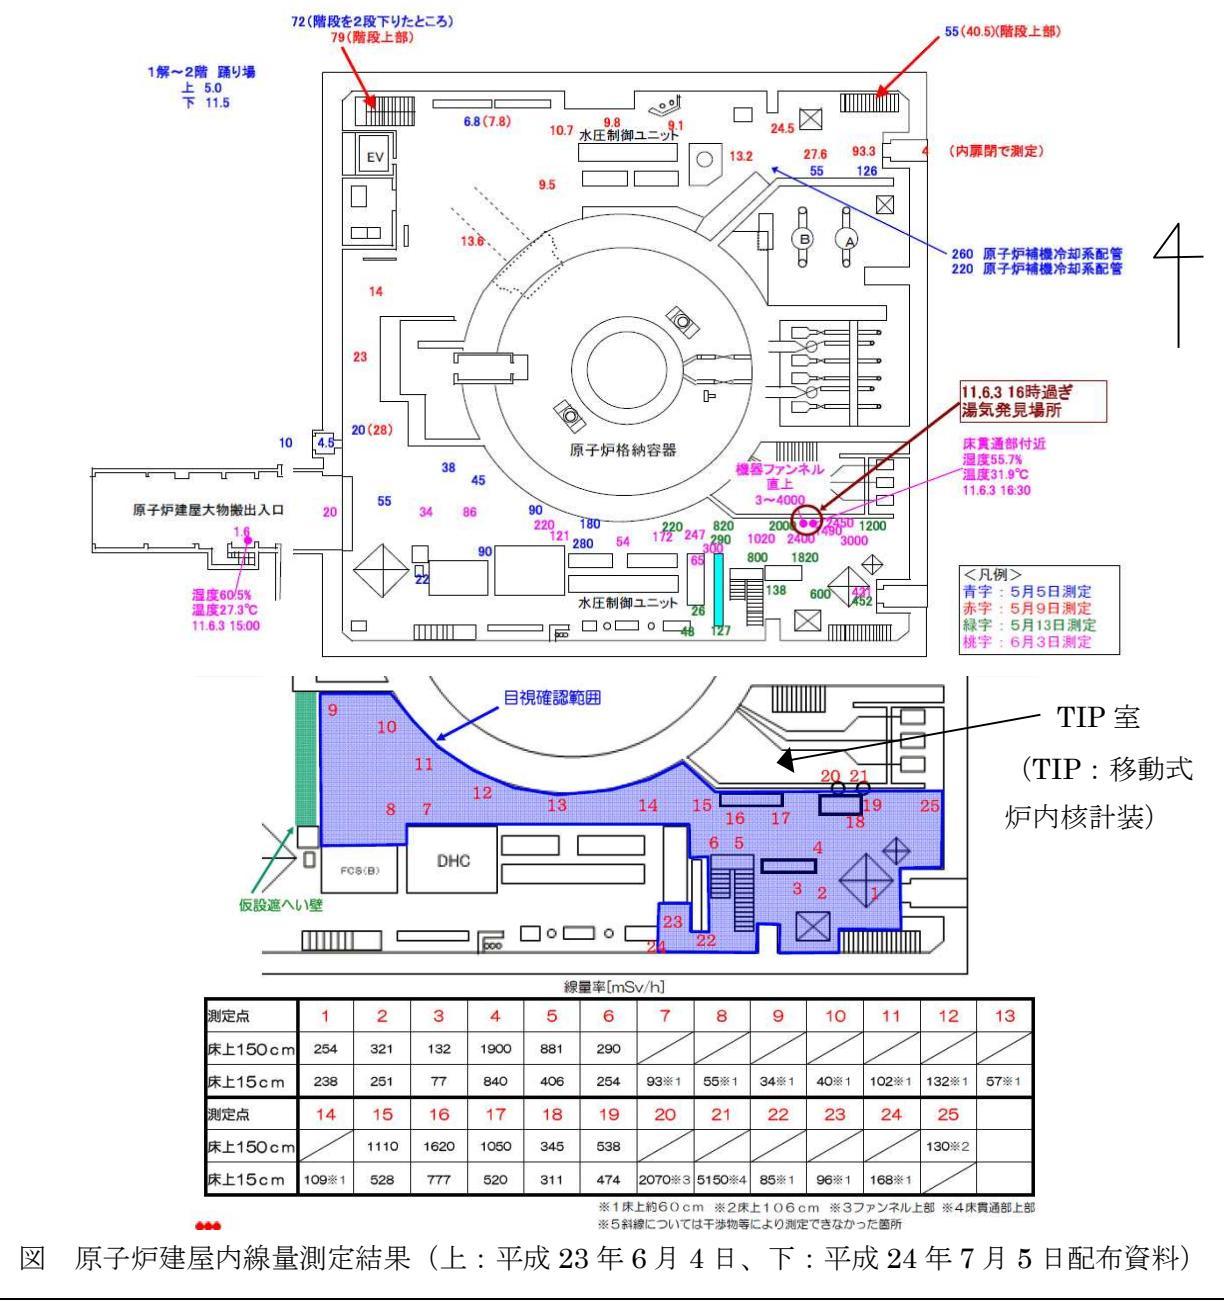
RCW は補機を冷却するための閉ループシステムであり、このような高い汚染が発生することは通常状態では考えにくい。しかしながら、RCW 配管は格納容器内の機器の冷却の役割も担っており、ペデスタル下部の機器ドレンサンプ内には、ドレン冷却のために RCW 配管が敷設されている。

従って、溶融燃料が機器ドレンサンプに落下して RCW 配管を損傷し、放射性物質 を含む高線量の蒸気または水が RCW 配管に移行した可能性が考えられ、この原因に ついて明らかにすることで、炉心・格納容器の状態に関する情報が得られる可能性が ある。

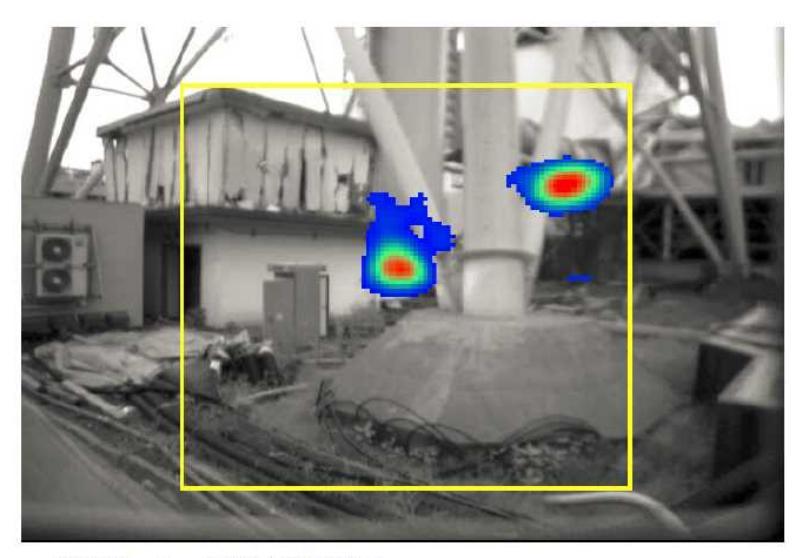
撮影場所:1・2号機主排気筒付近 撮影日時:平成23年7月31日 16時頃 撮影者 :東京電力株式会社

2011 年 7、8 月の調査において、1/2 号機主排気筒につながる非常用ガス処理系 (SGTS) 配管近傍で 10Sv/h の高線量が確認されている。さらに、2011 年 8 月の調 査において、1 号機 SGTS トレイン室入口付近にて、トレイン室に近づくと数 Sv/h の高線量となることが確認されている。また、3 号機では 2011 年 12 月の調査におい て、SGTS フィルタトレインの線量測定を行い数 mSv/h であったことが確認されて いる。2 号機では、SGTS フィルタトレインの詳細な測定実績はないが、トレイン室 内にて 600mSv/h と高い線量が測定されている。

これら SGTS 配管周辺の高線量汚染は、何らかの経路で放出された核分裂生成物が 当該部に滞留したものと考えられ、この汚染の詳細原因について明らかにする。

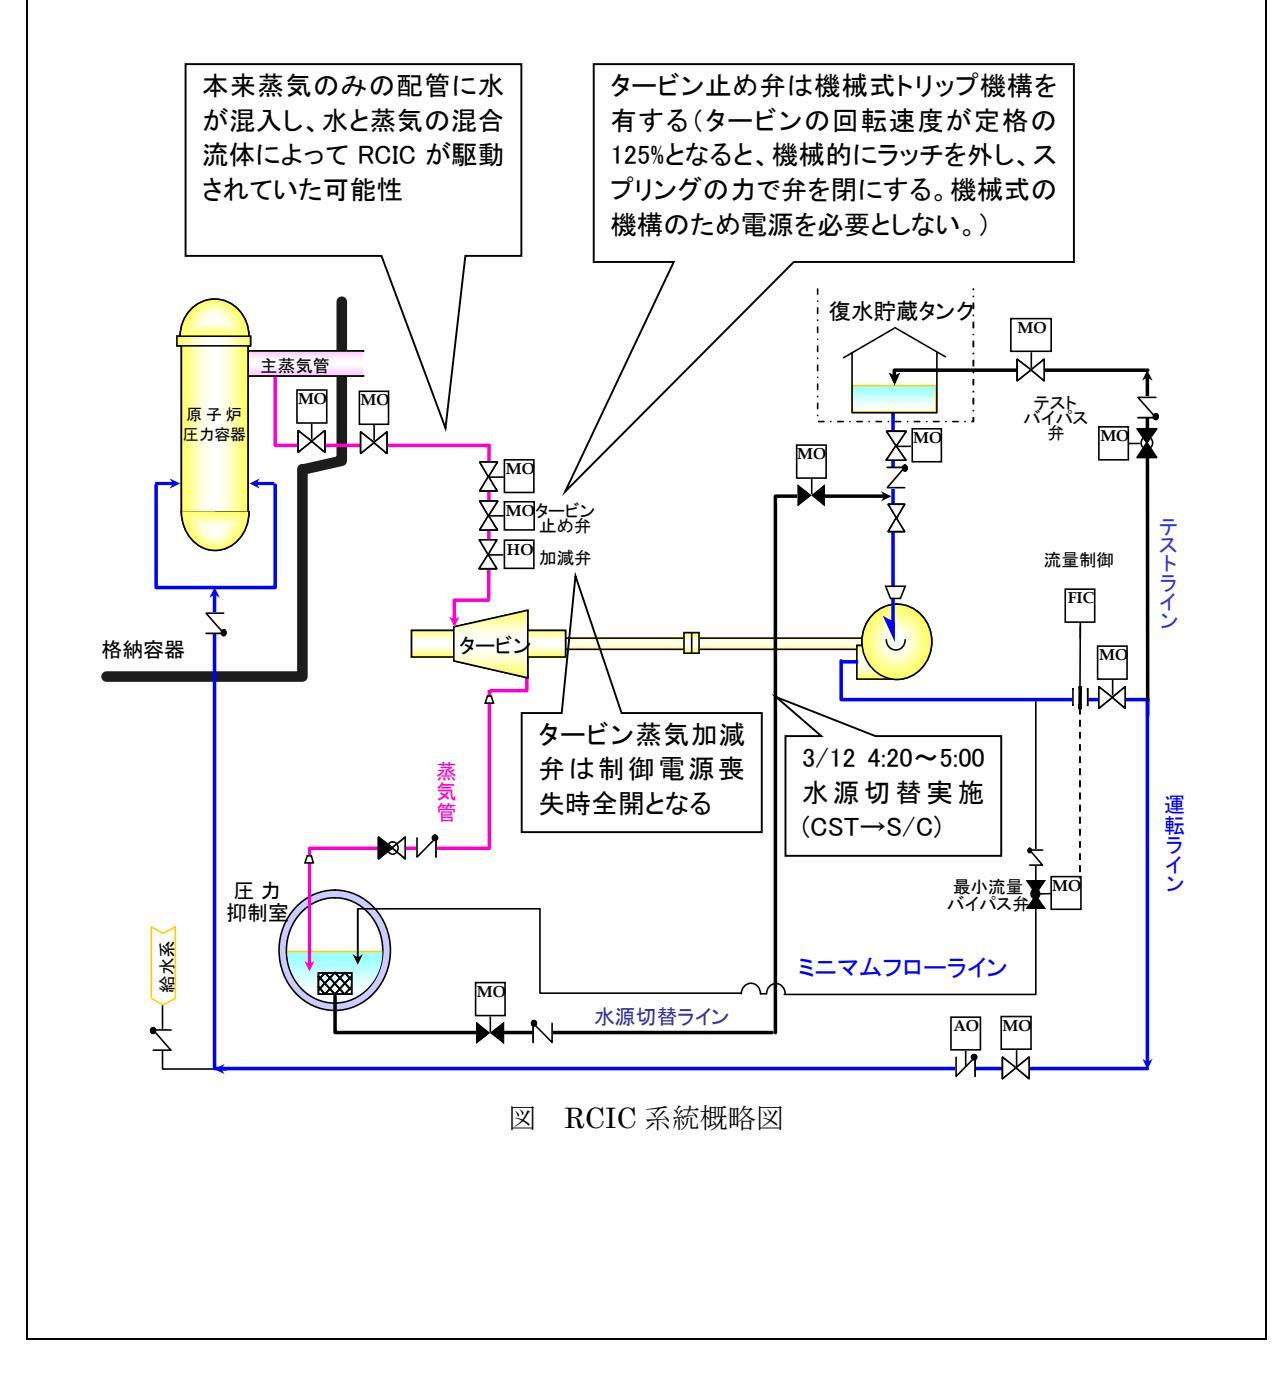
2 号機では、地震後、原子炉隔離時冷却系(RCIC)の手動起動と水位高による自動停止を繰り返したが、3回目に RCIC を手動起動した直後に、津波により全電源喪失に陥った。その後計測された水位等のパラメータから、津波により制御電源を喪失した後も、RCIC は約3日間にわたって注水を継続していたものと考えられる。

その後、3月14日の9時頃には原子炉圧力の上昇傾向が観測され、14日正午頃に は原子炉水位が低下傾向を示し、発電所対策本部は13時25分にRCICが機能喪失し たものと判断をしているが、何が原因でRCICが停止したか明らかにする必要があ る。

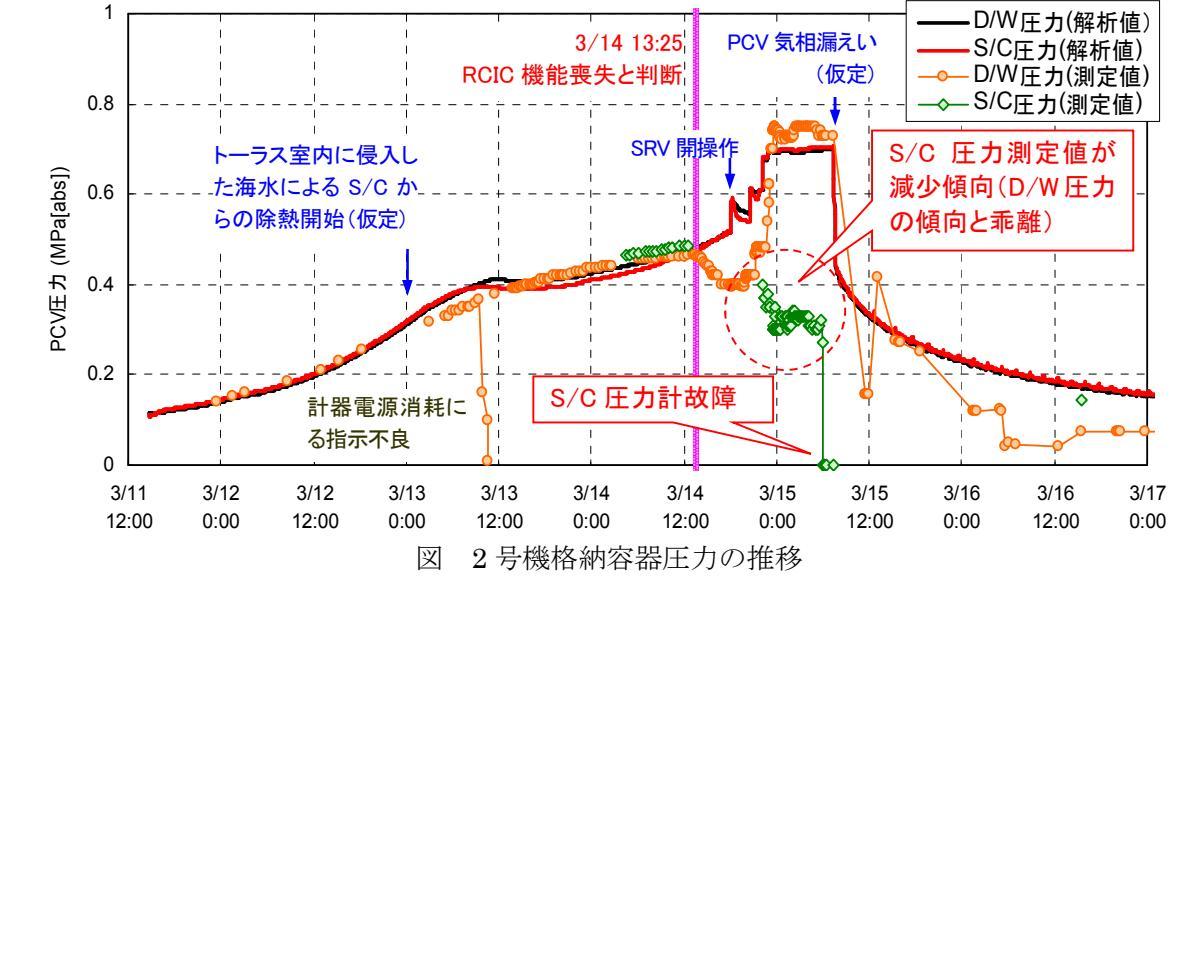
No. 2号機-3	号機:2	分類:A⑤	事故進展:(2)	安全対策との関連:一
件名:2号機3 について	月14日2	1 時以降の S/	C 圧力計の挙動	▶ 検討結果:-

一方、S/C 圧力は、14 日 4 時 30 分から 12 時 30 分頃まで本設の圧力計により計測 が開始され、この間は D/W 圧力と同程度の値を指示している。その後指示不良によ り計測が中断した後、22 時 10 分にアクシデントマネジメント(AM)用の S/C 圧力 計により計測が再開されたが、D/W 圧力よりも低い値を示している。なお、この AM 用の S/C 圧力計は、S/C ベントラインからの分岐配管上に設置された、S/C 水位計(AM 用)の基準水柱の圧力を測定するものである。

このような D/W 圧力と S/C 圧力の乖離は格納容器の構造上発生するとは考えにく く、本来は連動した挙動を示す性質のものであるため、この圧力測定値は現実の圧力 を反映していたものではない可能性が高い。最終的に S/C 圧力計は 15 日 6 時にダウ ンスケールを示し、計装系が故障したものと考えられるが、これらの指示値の挙動や 故障のタイミングから、何らかの情報が得られる可能性がある。

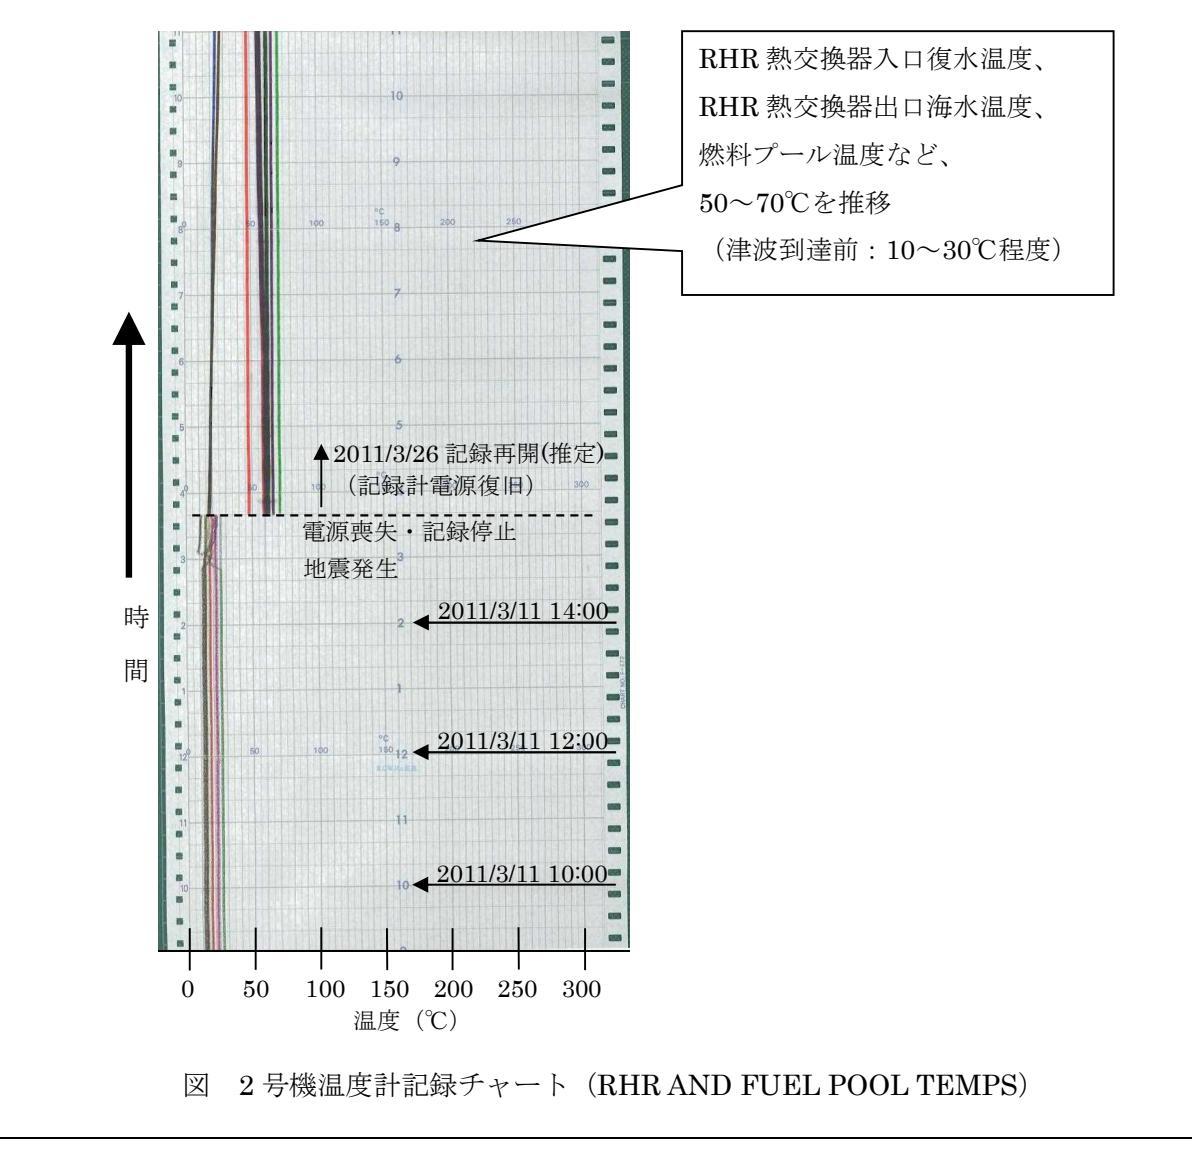
No.	2号機-4	号機:2	分類:A⑤	事故進展:(2)	安全対策との関連:
件名	:2 号機津	波到達後の	ウ RHR 系統の	)状況について	検討結果:添付資料 2-5

2 号機では、地震スクラム後残留熱除去系(RHR)ポンプを起動し、熱交換器を介して圧力抑制室プール水の循環冷却運転を行っており、その後、津波襲来により RHR ポンプは機能停止している。ポンプが作動していなくても、循環冷却ラインが確立された状態であれば、何らかの原因で圧力抑制室プール水が冷却されていた可能性がある。

また、RHR 熱交換器の入口・出口温度の記録紙(チャート)は、津波による電源 喪失で記録は停止しているが、3月26日の記録計の電源復旧の際に一時的に記録が 再開(推定)されている。3月26日時点の当該温度指示値は、通常時(津波襲来前)よ りも温度が高い。

RHR 関連温度指示値上昇の原因と、地震後 RHR 系統を使用していたこととの関 連について検討する。なお、1、3号機については同時期の RHR 関連温度の記録は ない。

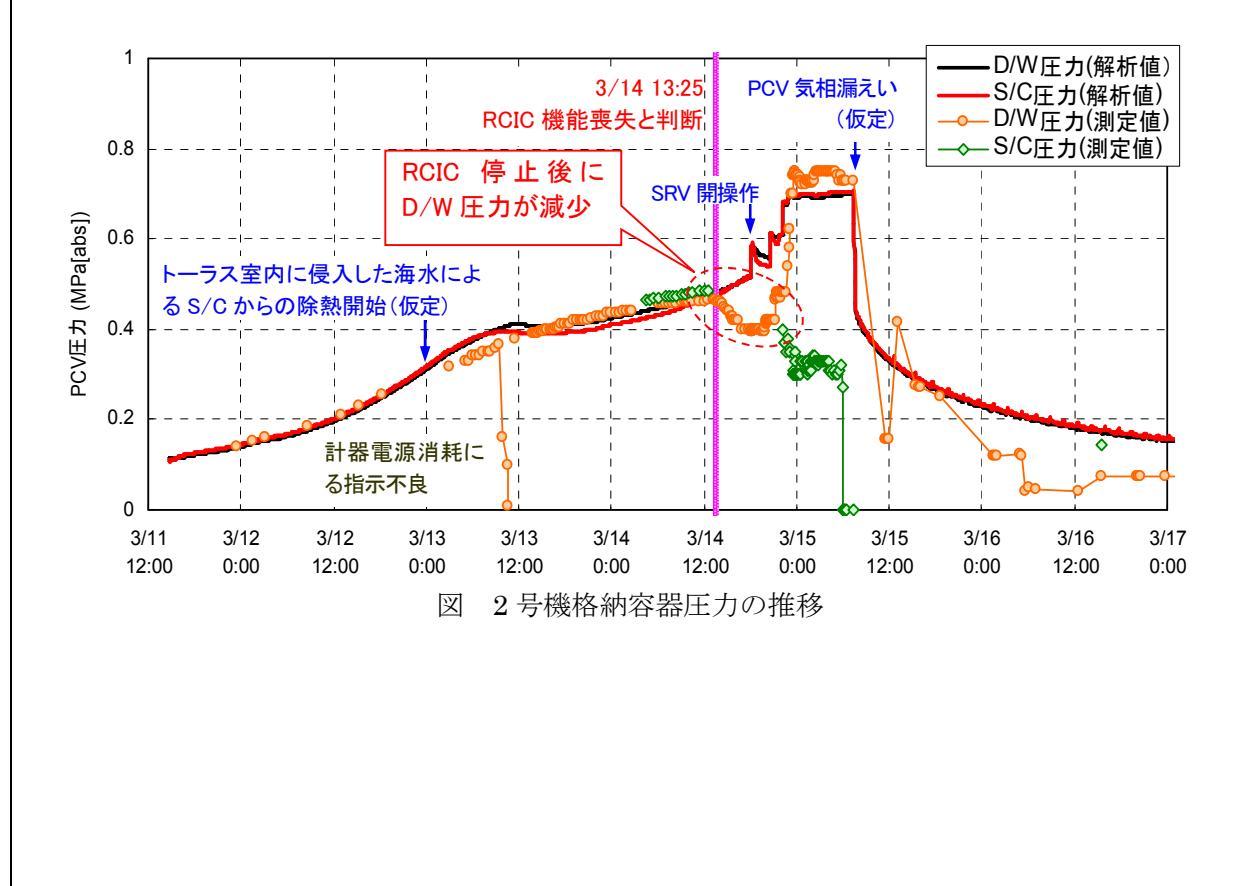
No.	2号機-5	号機:2	分類:B①	事故進展:(2)	安全対策との関連:一
件名	:2 号機 1	4日13時	頃からの格納	容器圧力挙動に	在 検討結果:添付資料 2-6
·)(·	C

2号機の D/W 圧力は、RCIC 運転期間中に徐々に上昇し、RCIC 停止後、およそ3 月14日13時頃から低下に転じる。RCIC の運転中においても、停止した以降におい ても、原子炉圧力容器内で発生した崩壊熱が、蒸気により圧力抑制プールに運び出さ れているという状況は同じであり、この場合、D/W 圧力は単調に増加することが予想 される。

この圧力低下を単純に、格納容器からの漏えいの発生と推定することも可能である が、その後の格納容器圧力の上昇を説明することができない。一方で、RCICタービ ンを通じて格納容器に持ち出される、S/C 側へのエネルギー流入が無くなるものの、 トーラス室に浸水した水により S/C からの除熱は継続することで、S/C から見ると S/C の全体が持つエネルギーが順次低下していくことによる圧力低下と推定すること もできる。しかしながら、現時点での MAAP 解析では、圧力は低下せずその再現が できていない。また、減圧の開始も、原子炉圧力の上昇傾向の変化から、RCIC の完 全停止を仮定した 12 時から 1 時間以上の遅れを伴っている。これは、概ね SRV によ る S/C 側へのエネルギー流入が始まった時間帯と同じであり、エネルギー流入の途絶 と S/C 外壁からの除熱継続というシナリオとは矛盾している。
