# 福島第一原子力発電所 1~3 号機の 炉心・格納容器の状態の推定 と未解明問題に関する検討 第4回進捗報告

## 平成 27 年 12 月 17 日

東京電力株式会社

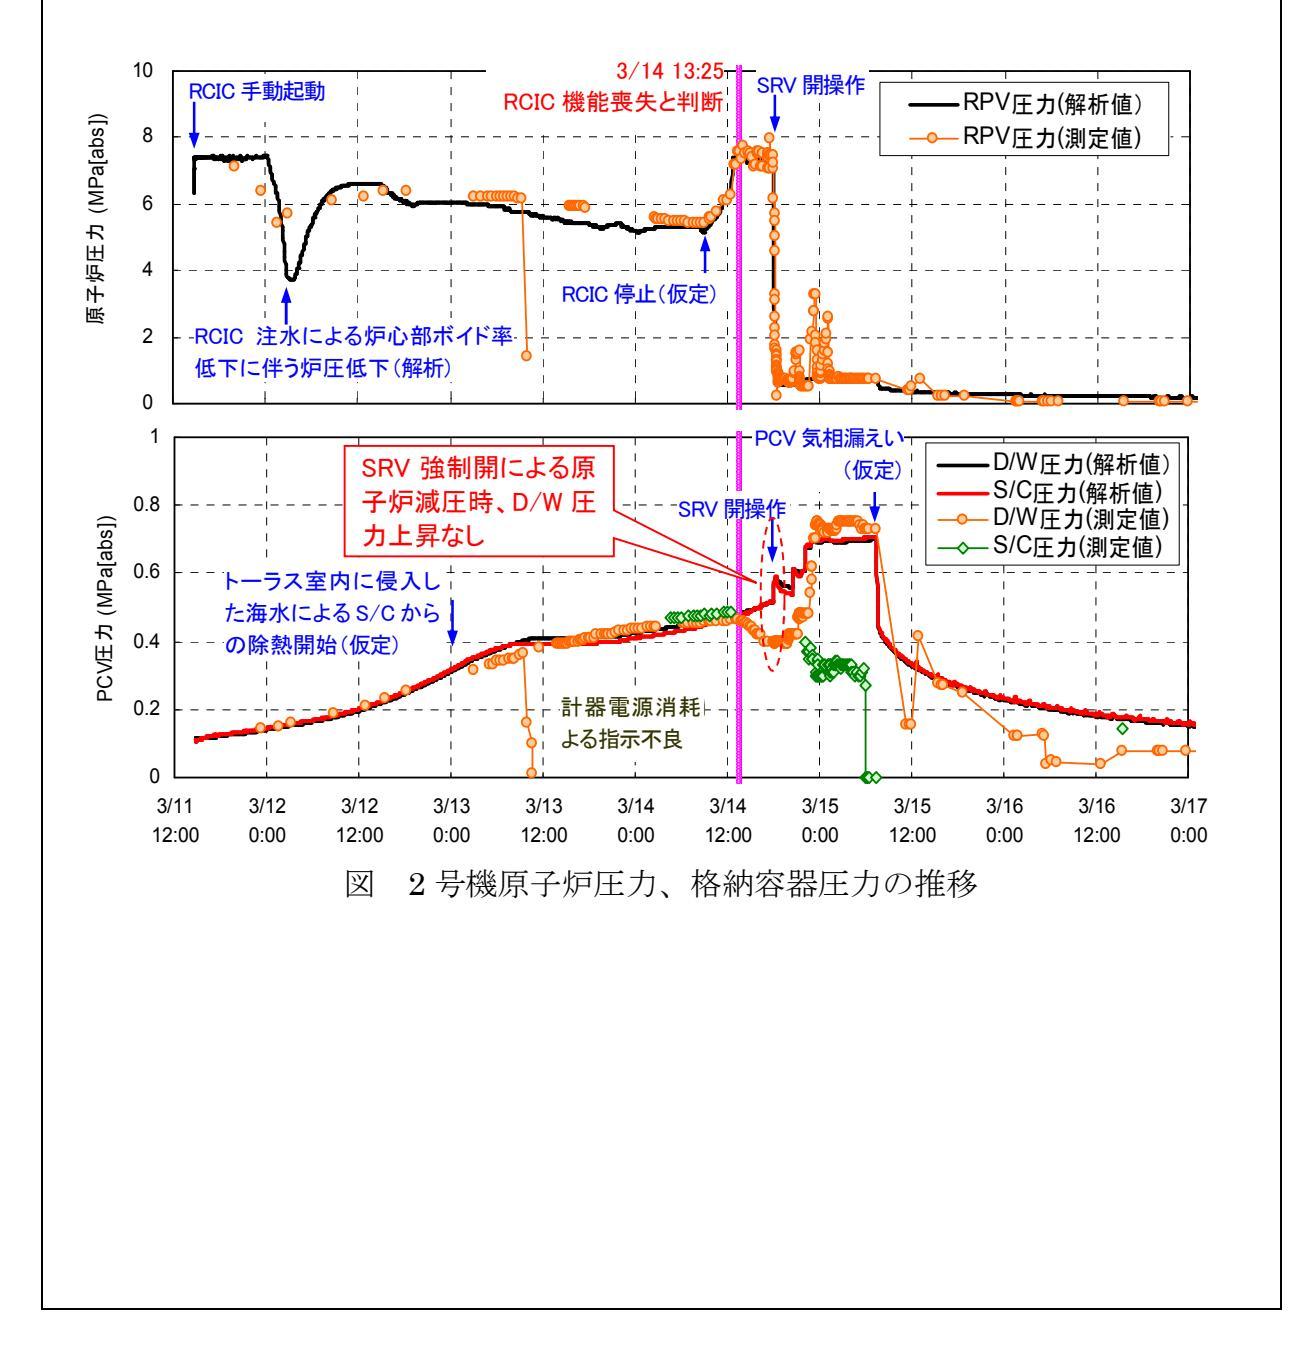
No.	2号機-6	号機:2	分類:B①	事故進展:(2)	安全対策との関連:
件名	: 2 号機 S	RV 強制開	時の PCV 圧	力について	検討結果:添付資料 2-6

2号機では、3月14日18時2分に実施した主蒸気逃がし安全弁(SRV)の開操作 により、原子炉の強制減圧に成功している。SRV による強制減圧時の D/W 圧力に注 目すると、14日17時から20時にかけてほぼ0.4MPa[abs]程度で安定しており、SRV の強制減圧により S/C に大量の蒸気 (エネルギー) が流入しているにも関わらず、発 生が予想される圧力上昇が見られない。

なお、その後、14日20時頃、21時頃、23時頃に圧力上昇が観測され、D/W 圧力 は 0.75MPa[abs]程度にまで至っている。

MAAP 解析では SRV による強制減圧時に圧力上昇が発生することが示されてお り、この SRV 強制減圧時の圧力挙動について検討する。

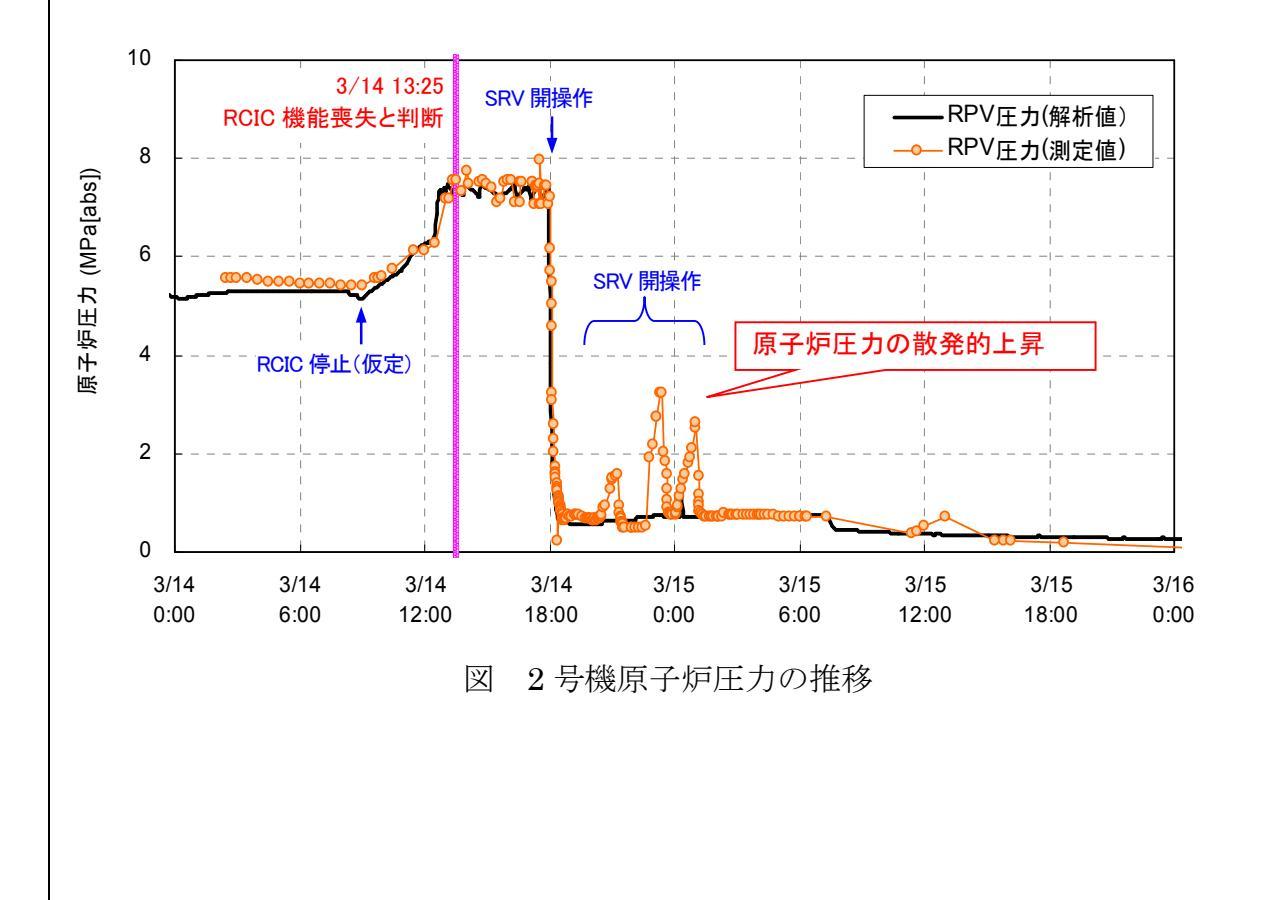
No.	2号機-7	号機:2	分類:B①	事故進展:(2)	安全対策との関連:
件名	:2号機強	制減圧後の	り原子炉圧力の	り上昇について	検討結果:添付資料 2-7,2-9

2号機では、3月14日18時2分に実施した主蒸気逃がし安全弁(SRV)の開操作 により、原子炉の強制減圧に成功している。その後も、SRVの開操作は、散発的に発 生した原子炉圧力の上昇をおさえるために実施しているが、原子炉圧力の低下とSRV の手動操作の記録は必ずしも一致していない。すなわち、3月14日21時20分、15 日1時10分、の2回については、SRVの手動開の記録が残っているが、23時頃に 確認される原子炉圧力の上昇・下降時にはSRVの手動開を確認した記録が存在しな い。

原子炉の強制減圧後、消防車による注水を継続しているため、圧力上昇の要因としては、水位の上昇による蒸気発生、コリウムの落下に伴う蒸気発生、水ージルコニウム反応による水素発生が考えられる。一方、SRVの閉止も圧力上昇の要因のひとつとして考えられる。この強制減圧後の原子炉圧力の挙動について検討する。

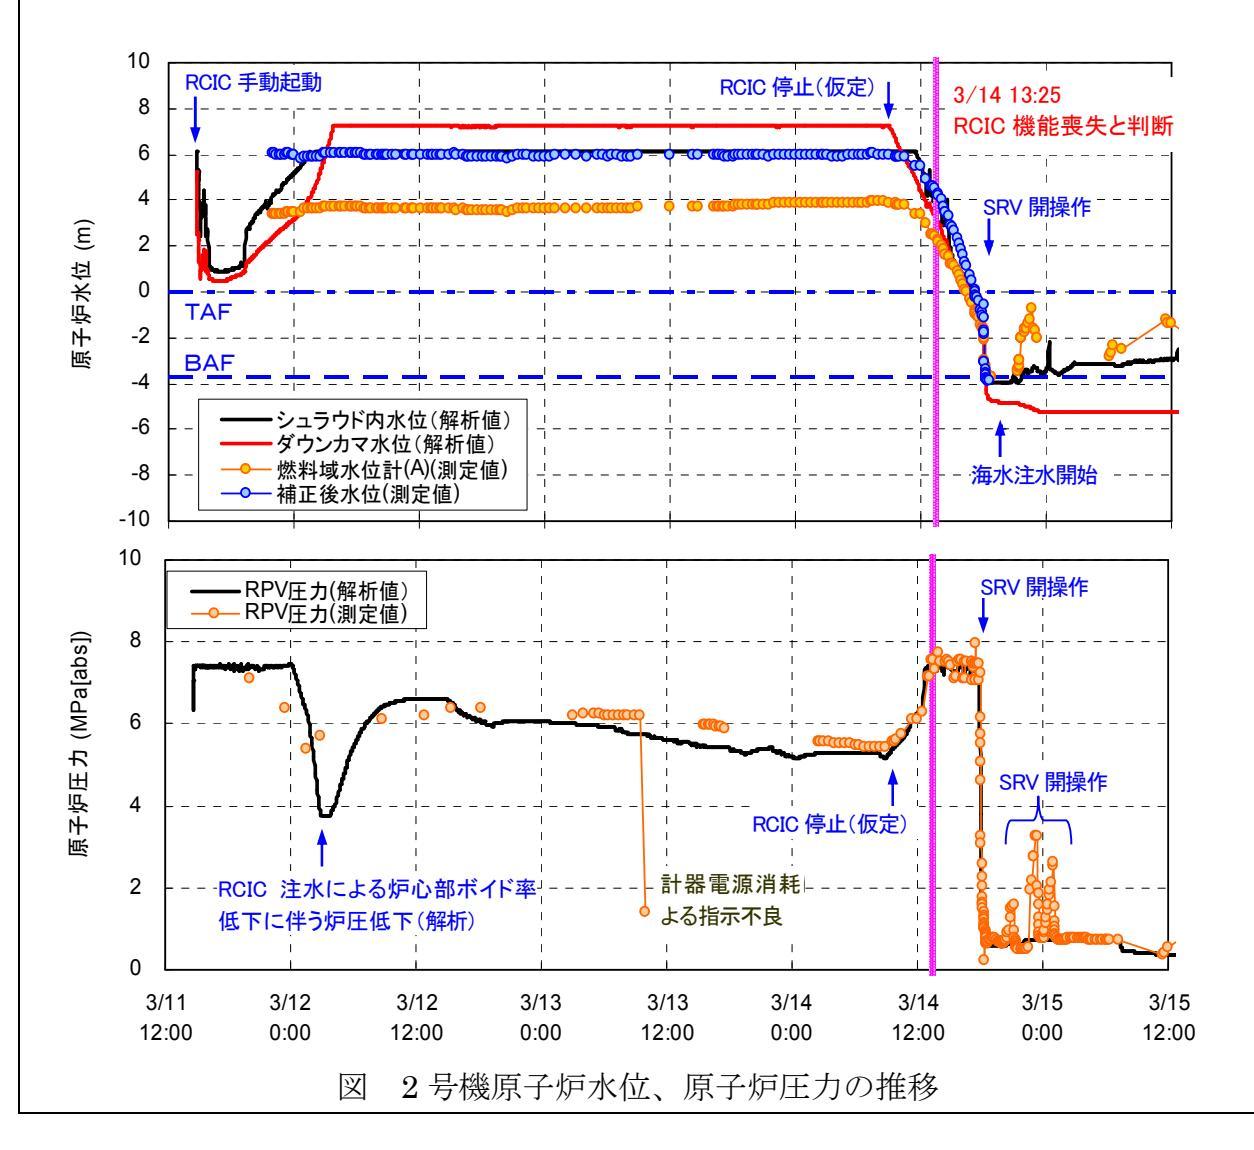
No. 2号機-8	号機:2	分類:B③	事故進展:(1)	安全対策との関連:p.27~36
件名:2号機	原子炉圧力物	容器の気相漏	えいについて	検討結果:添付資料 2-10

強制減圧時点で原子炉水位計の指示値が BAF 付近であり、その後炉心損傷が進ん でいったことを考慮すると、圧力バウンダリである炉内核計装管の破損等により、原 子炉圧力容器からの気相漏えいが生じていた可能性も考えられる。また、SRV による 減圧操作は、ある時点を境に実施されていない。

しかし、計測されたパラメータや観測事実から、どの時点でどこから実際に漏えい が生じたかについては直接的な証拠は得られておらず、明らかにする必要がある。

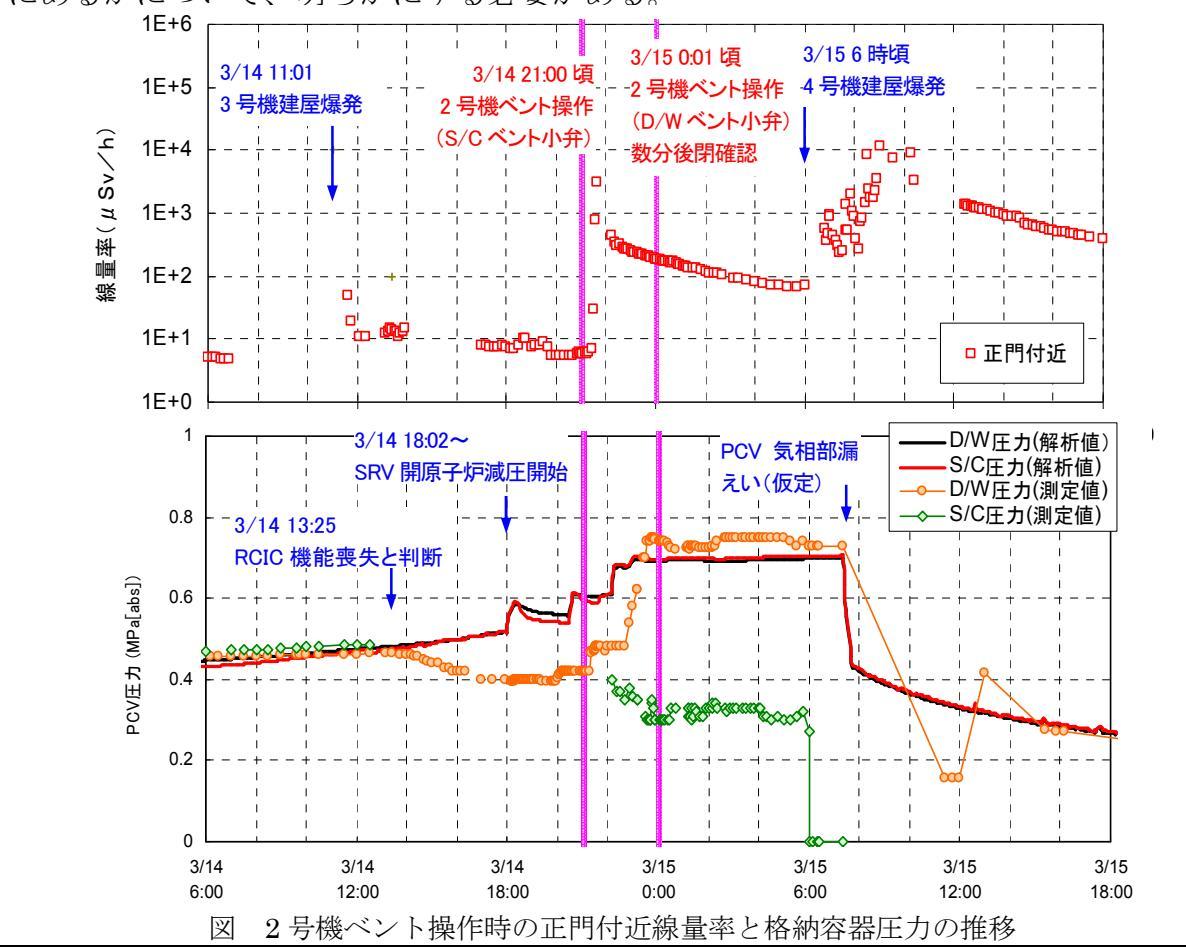
このように S/C ベントを実施すべく準備を進めていたが、その作動の有無に関する 決定的な証拠は存在していない。S/C の圧力は正しい値を示していなかったにしても、 D/W の圧力測定値が、ラプチャディスクの設定圧(528kPa[abs])を超えたのは、14 日 23 時頃(540 kPa[abs])である。また、小弁開の場合のベント流量は小さく、D/W 圧力低下の効果は小さいと考えられる。一方で、SRV の開記録のある 14 日 21 時 20 分頃に線量が急上昇したことをモニタリングカーが測定している。

この線量上昇の原因とベントがされた可能性、ラプチャディスクがどのような状態にあるかについて、明らかにする必要がある。

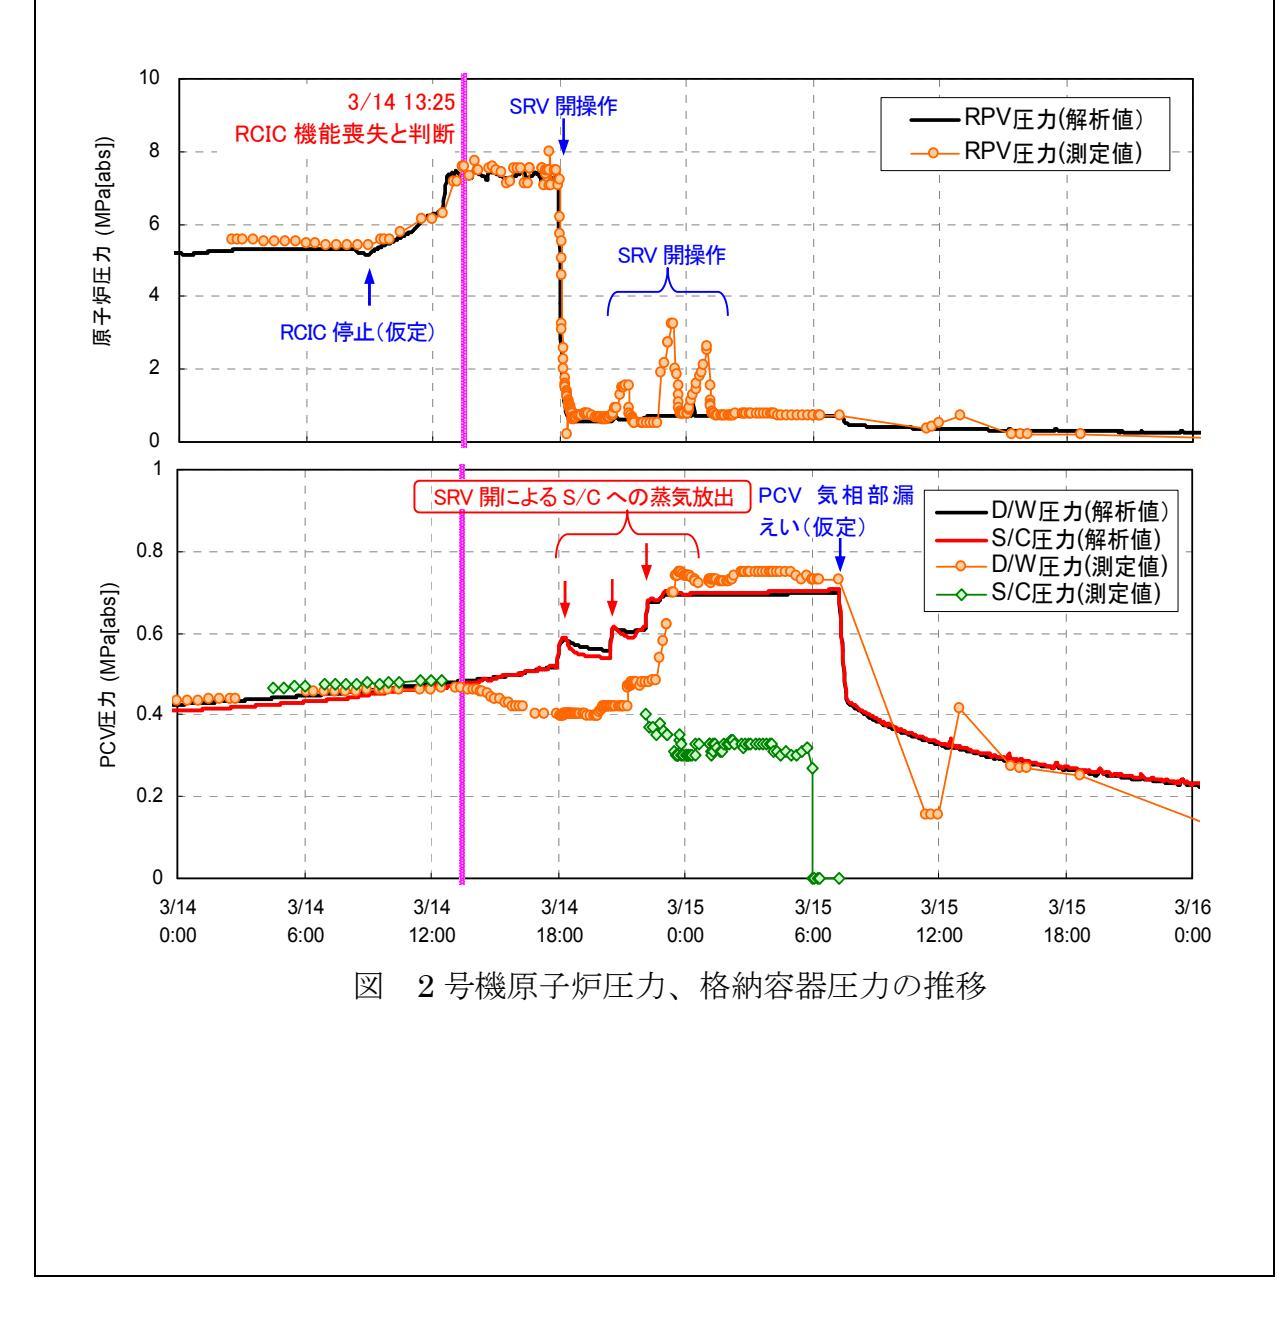
No.	2号機-10	号機:2	分類:B①	事故進展:(2)	安全対策との関連:一
件名	:2 号機水詞	素リッチな	蒸気を放出し	た際の凝縮挙動	) 検討結果:添付資料 2-8, 2-13

2号機では、3月14日18時2分に実施した主蒸気逃がし安全弁(SRV)の開操作 により、原子炉の強制減圧に成功している。また、14日21時頃、原子炉圧力が上昇 したことから、SRVをもう1弁追加で開ける操作をするも、圧力は低下せず、さら に別のSRVの電磁弁を励磁させたところ21時20分に原子炉圧力が低下した。

この原子炉圧力上昇時(14日21時頃)の原子炉圧力は1.5MPa程度であり、この 時点では炉心損傷が進んでいると考えられることから、その減圧時の蒸気放出には非 凝縮性ガスである水素が大量に含まれているものと考えられる。非凝縮ガスの存在に より、蒸気のみの放出とは異なる圧力上昇となる可能性があるため、これによるS/C の健全性への影響について、明らかにする必要がある。

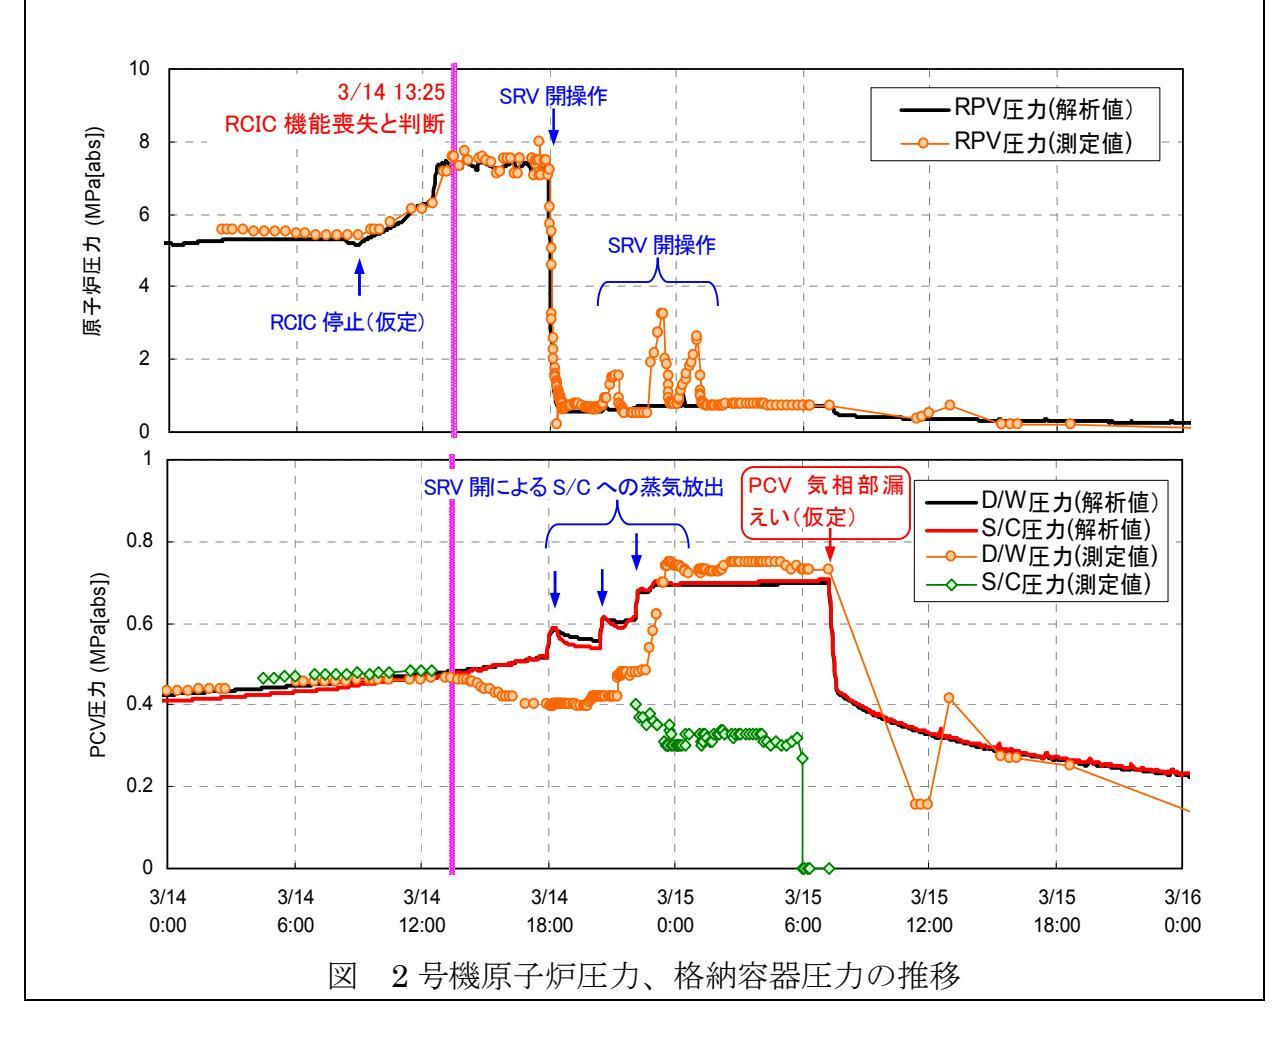
No.	2号機-11	号機:2	分類:B①	事故進展:(1)	安全対策との関連: p.27~43
件名	:2 号機原	子炉格納額	容器の気相漏え	えいについて	検討結果:

また、格納容器圧力が 0.7MPa[abs]以上を推移していた、3 月 14 日 23 時 30 分頃 から 15 日 7 時 20 分頃までの間に、漏えいが始まっていた可能性がある。

しかし、計測されたパラメータや観測事実から、どの時点でどこから実際に漏えい が生じたかについては直接的な証拠は得られておらず、明らかにする必要がある。

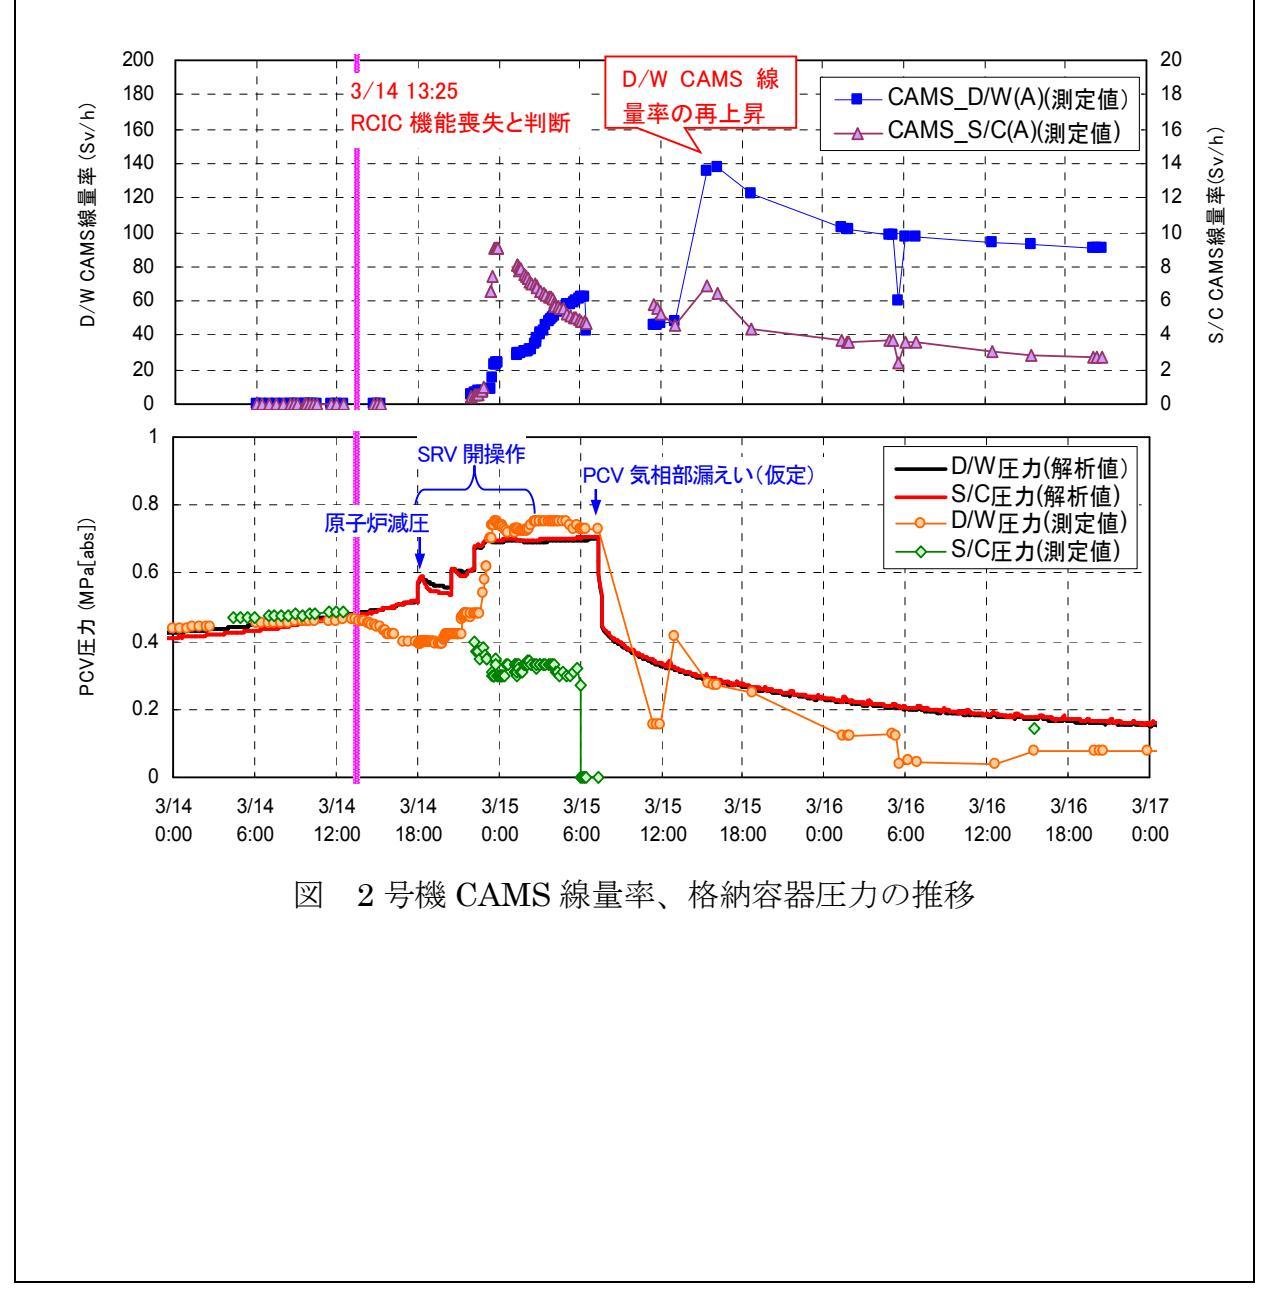
No. 2号機-12	号機:2	分類:B⑤	事故進展:(2)	安全対策との関連:一	
件名:2号機1	5 日の CA	MS 指示値のâ	急上昇について	検討結果:添付資料 2-11	2-10,

2 号機の 3 月 15 日の朝方からの CAMS (D/W) の指示値を見ると、6 時頃まで単 調に増加していた指示値(6:20、63Sv/h)が、6 時間程度の測定データの空白期間を 経た後、12 時頃には低下(11:25、46Sv/h)していることが確認できる。これは、格 納容器圧力低下に伴う FP の放出により格納容器内の線量が低下したことを反映した ものと考えられる。

その後、15 日 15 時 25 分には 135Sv/h に CAMS (D/W)の指示値が急上昇していることが確認できる。この急上昇は原子炉、格納容器内での急激な状況変化を反映したものである可能性があることから、この時点でどのような現象が発生しうるのか検討する。

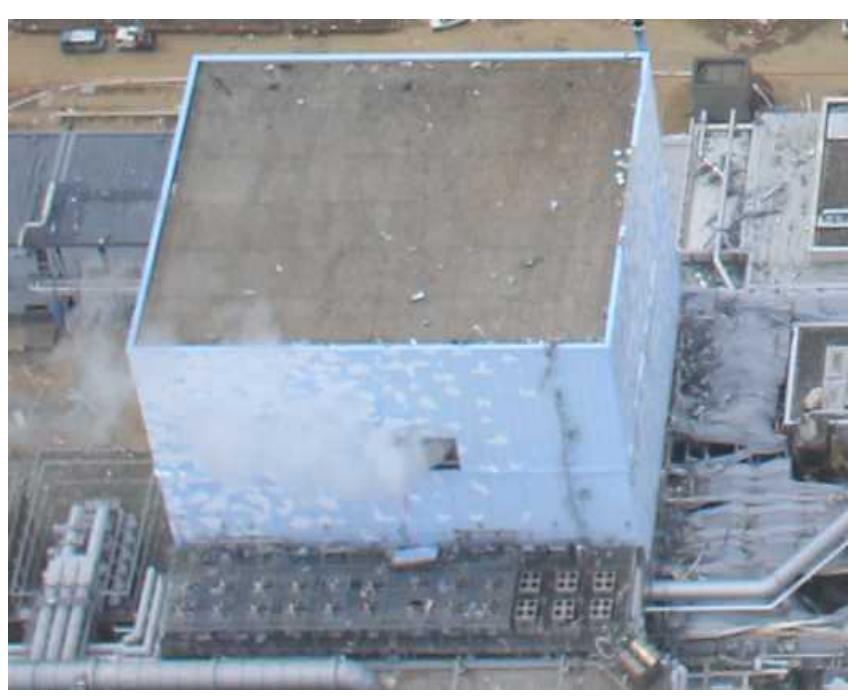
図 2号機ブローアウトパネルの開放状況

1,3,4号機において水素爆発が起きたが、2号機においては、水素爆発は起きていない。この結果に影響を与えた要因のひとつとして、原子炉建屋オペレーティングフロアのブローアウトパネルが空いていたことが理由である考えられているが、その可能性を定量的に評価したものは存在しない。そのため、爆発が起きなかった原因について定量的な詳細検討を実施する。

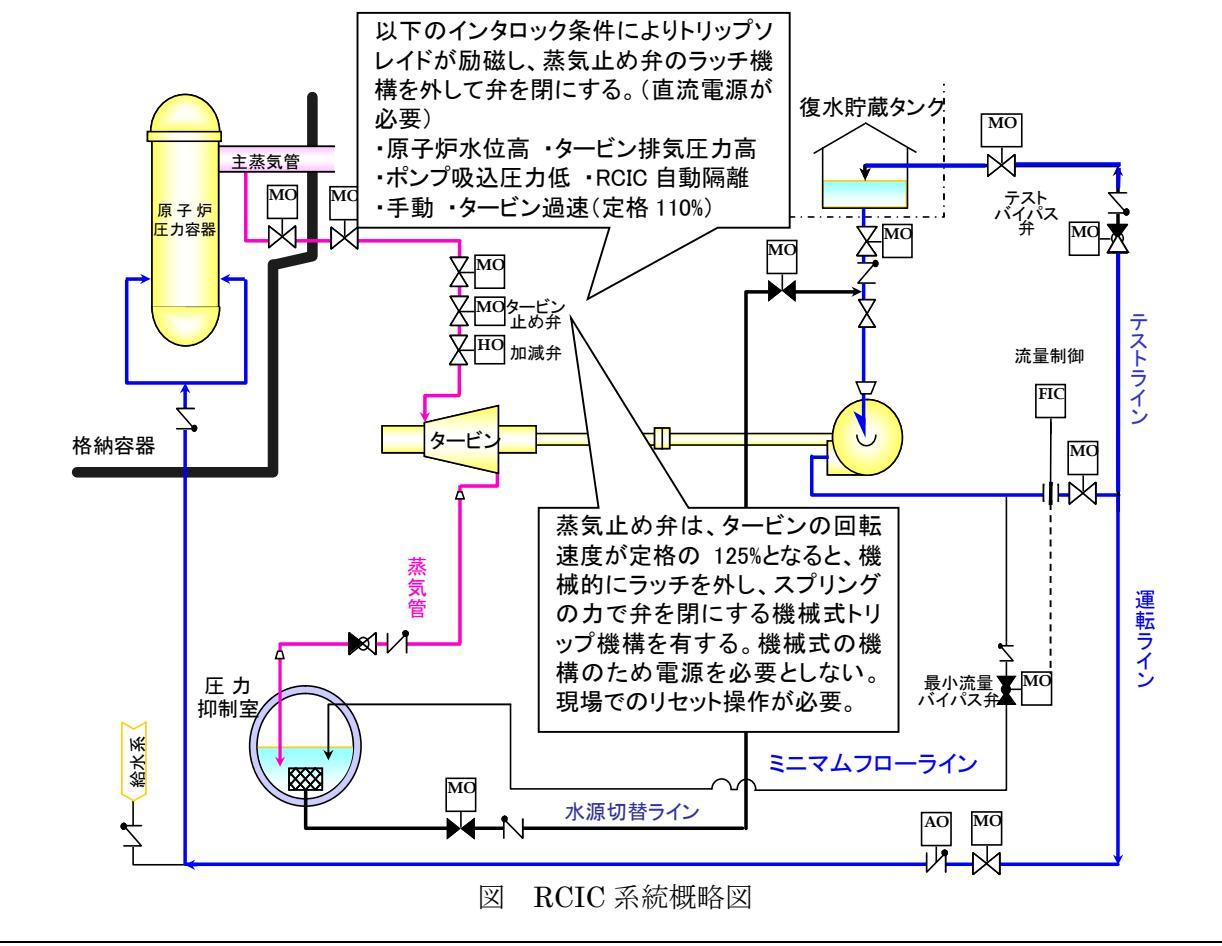
No.	3号機-1	号機:3	分類:A2	事故進展:(1)	安全	対策との関連:p.20,29
件名	:3 号機 R	CIC の停」	上原因について	T		検討結果:添付資料 3-5

また、翌日 HPCI 停止後にも、RCIC 蒸気止め弁の機械機構部の噛み込み状態を確認、調整し、起動前の状態確認をしたのち、3月13日の5時8分に RCIC 制御盤にて起動操作したが、蒸気止め弁が閉まり停止した。

RCIC は設計条件の8時間以上運転を継続したものの、更なる信頼性向上に資する ため、バッテリー容量と実負荷との関連や、何が原因でラッチが外れ RCIC が停止し たかを明らかにする必要がある。

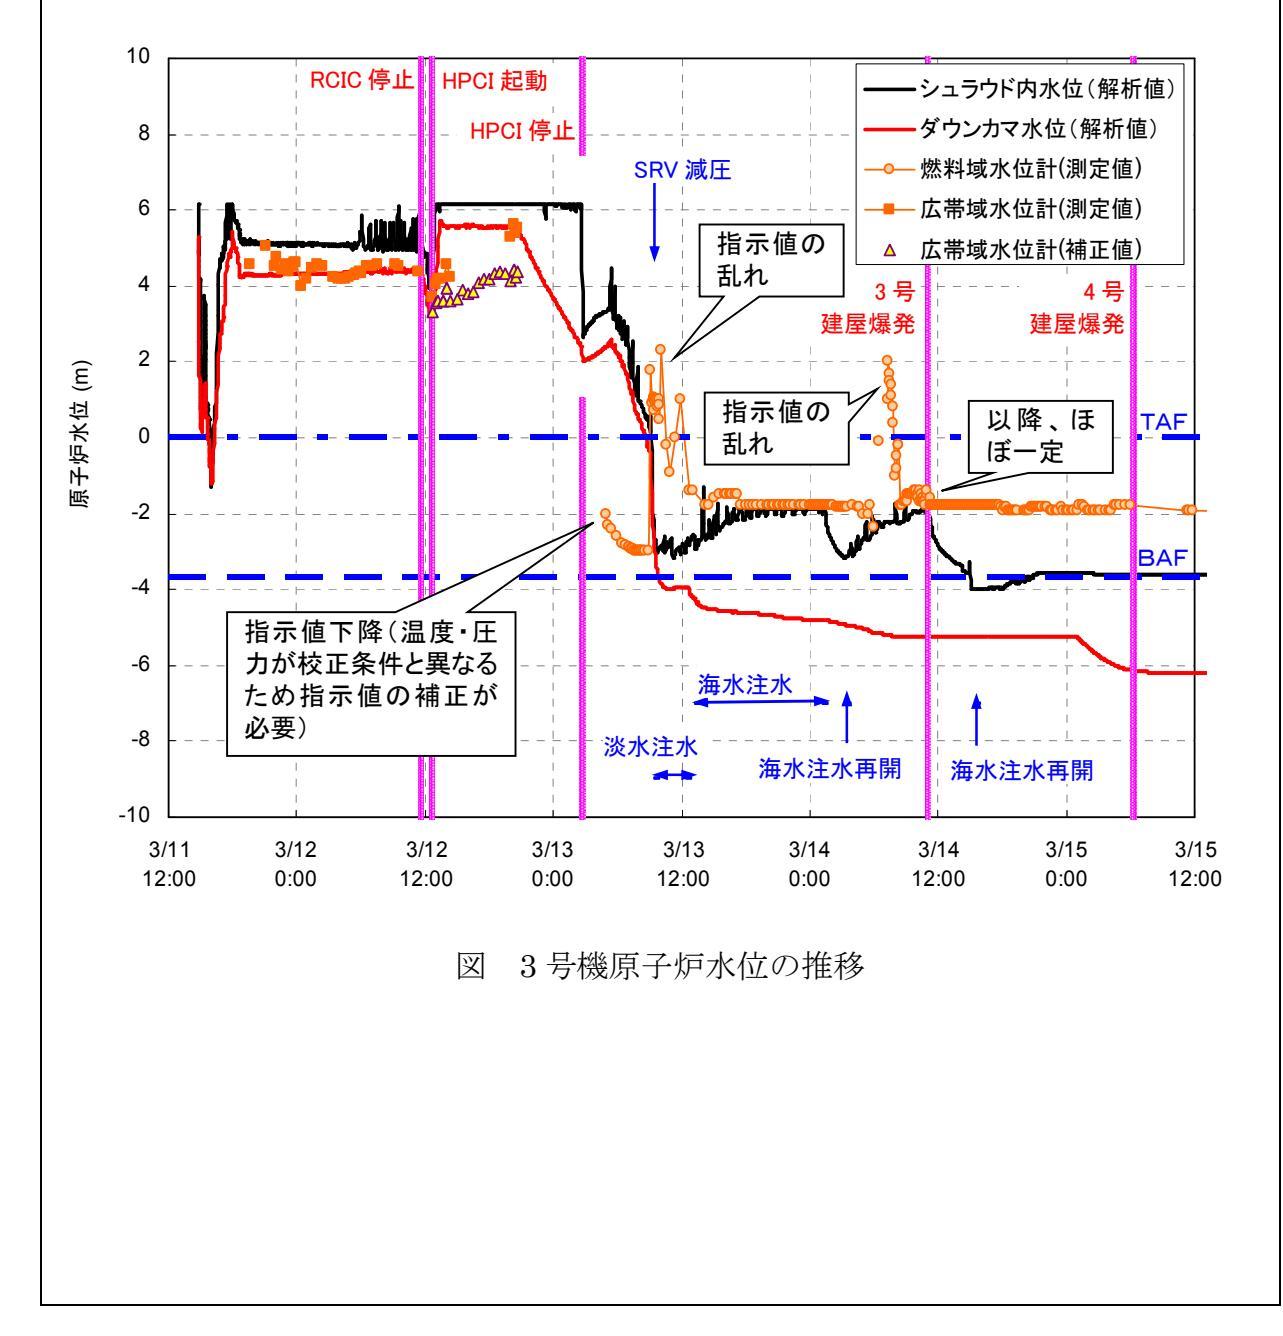
No.	3号機-2	号機:3	分類:A⑤	事故進展:(2)	安全	対策との関連:一
件名 いて	:3 号機指	<b>示</b> 不良後	の原子炉水位	計指示値の挙動	につ	検討結果:

水位計測に用いられている凝縮槽方式の水位計は、格納容器が高温になることや原 子炉が減圧することで、凝縮槽内部配管の水が蒸発し、正しい水位を指示できなくな る。

しかしながら、水位計の計測値から、基準面器配管と炉側配管の差圧が分かるため、 原子炉の減圧時間や炉水位について何らかの情報が得られる可能性がある。

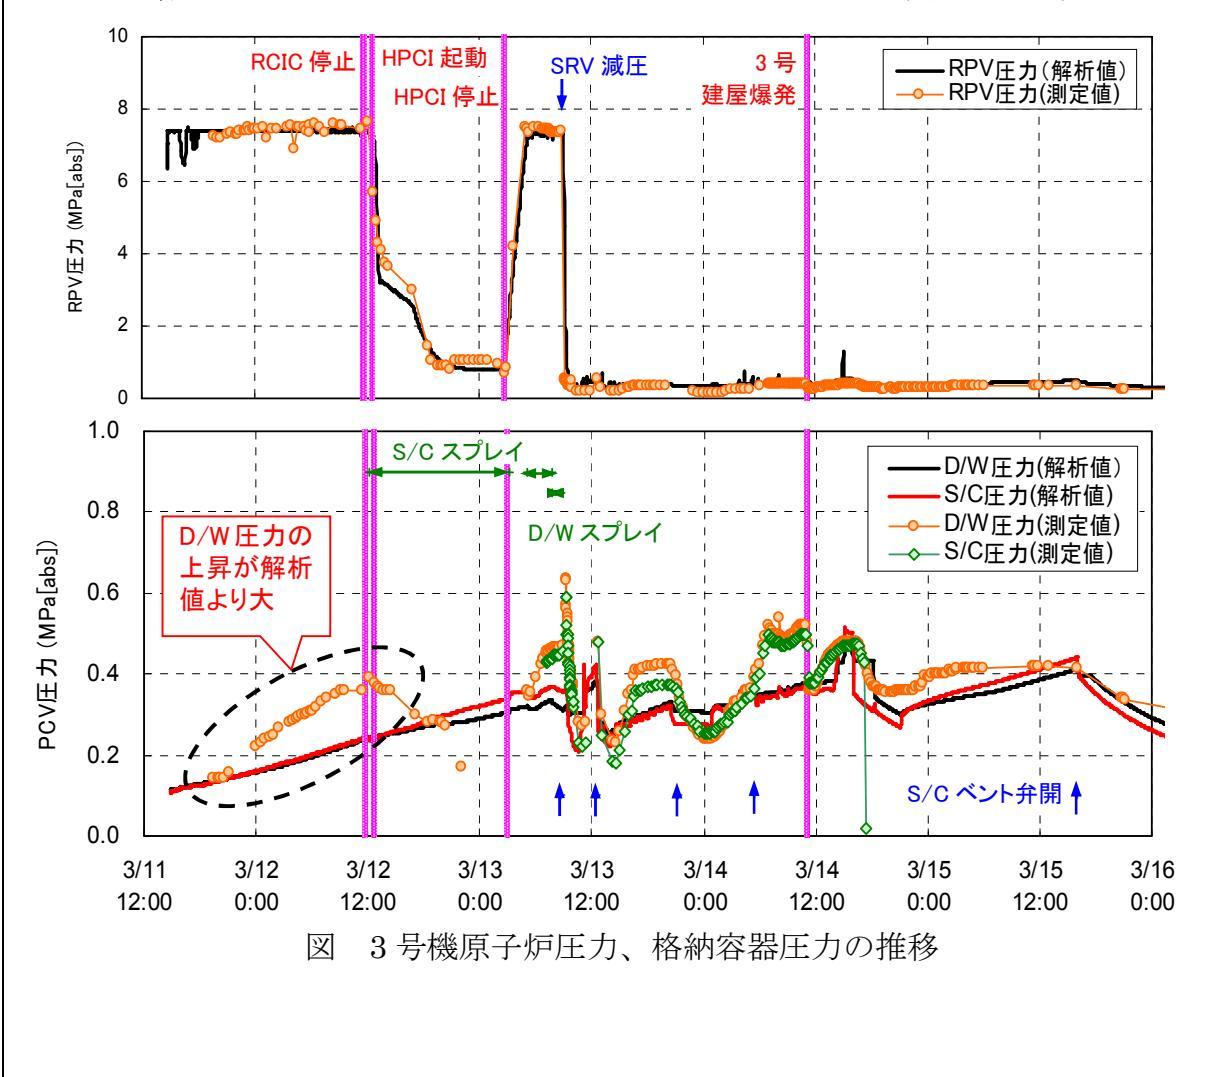
No.	3号機-3	号機:3	分類:B①	事故進展:(1)	安全	対策との関連:p.17,18,39,40
件名	:3号機圧	力抑制プー	ールの温度成層	層化について		検討結果:添付資料 3-7

3号機は津波到達後の RCIC 運転期間中、RCIC 及び主蒸気逃がし安全弁からの排 気蒸気により、D/W 圧力が上昇傾向にあった。

MAAP 解析の結果と比較すると実測値の上昇の方が大きく、3 月 12 日の 22 時頃 までに観察されている D/W 圧力の挙動を再現できていない。(HPCI が運転を開始し た 12 日 12 時頃までは D/W 圧力は解析に比較して大きく上昇。その後は、解析は上 昇を継続するのに対し、実測値は大きく低下。)

これについて、「圧力抑制室保有水の温度成層化による格納容器圧力等への影響等の検討」(独立行政法人 原子力安全基盤機構、平成24年2月1日)によれば、RCICのタービン排気蒸気により排出管近傍におけるS/Cのプール水温が上昇し、高温水が水面近傍を周方向に拡がることでプール上部が高温になり、温度成層化が発生した結果として、プール温度が均一に上昇する場合に比べてD/W 圧力がより大きく上昇した可能性について検討を実施している。

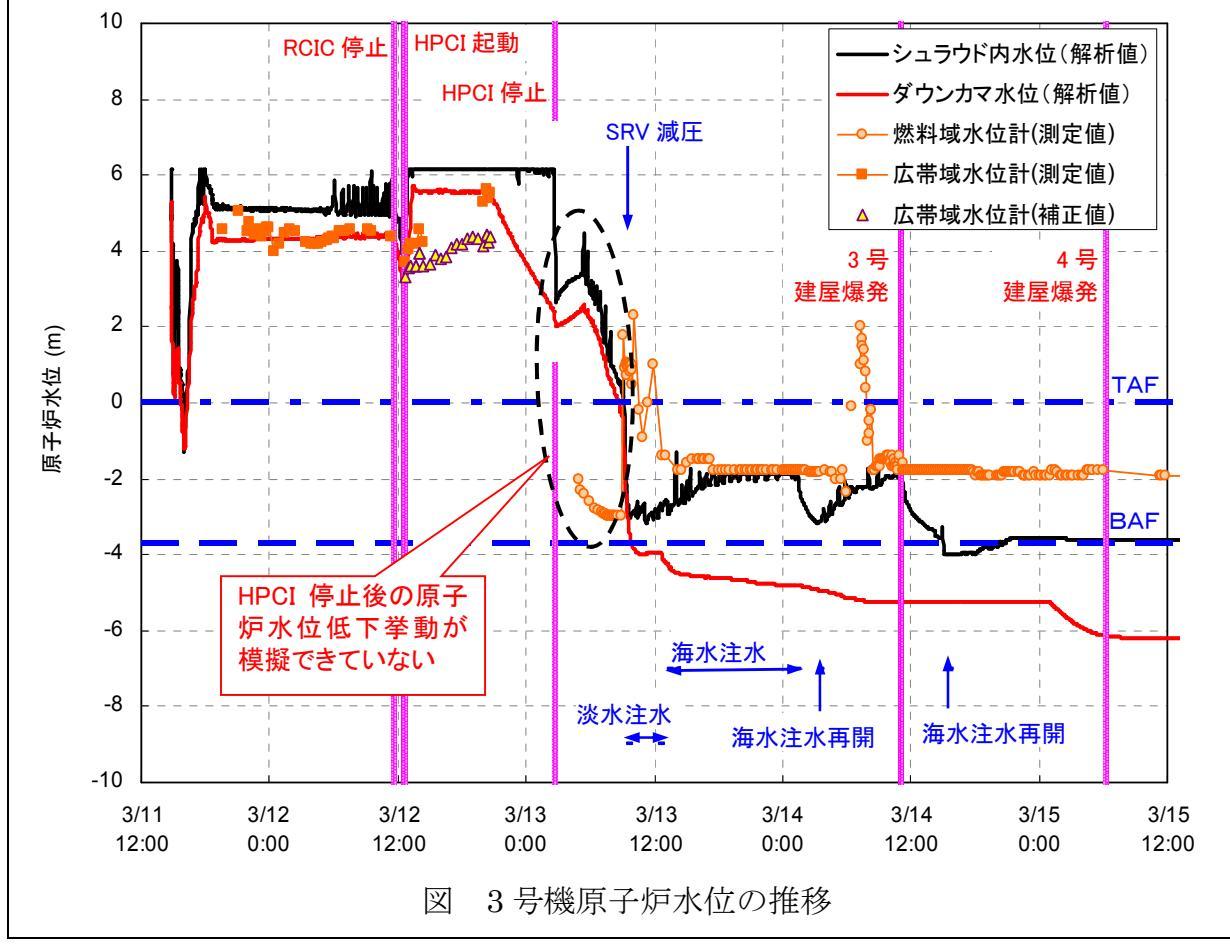
No.	3号機-5	号機:3	分類:B①	事故進展:(2)	安全	対策との関連:―
件名	:3 号機 H	IPCI 停止行	後の原子炉水体	立の挙動		検討結果:添付資料 3-3,
						3-4

3 号機では、高圧注水系(HPCI)が、原子炉水位高(L-8)トリップにより停止 しないようテストラインから水源の復水貯蔵タンクに戻るラインを利用し、さらに流 量制御器(FIC)の設定値を変更することで、原子炉への注水量を調整していた。HPCI 運転中の3月12日20時36分に原子炉水位計の電源が喪失し、原子炉水位が監視で きなくなったことから、HPCIの流量の設定値を若干上げて、原子炉圧力やHPCIの 吐出圧力などにより運転状態を監視した。

これは、12日20時36分以降 HPCI による原子炉への注水量が解析で設定した値 より少なかったことを意味しており、手動停止した13日2時42分よりも前に HPCI が停止した可能性も考えられる。

以上から、実機における HPCI の注水量は、解析で設定した条件よりも少なかった 可能性が高く、過大評価された HPCI の注水量を見直し、炉心・格納容器の状態把握 にあたって、実際の事故進展がどうであったか検討する。

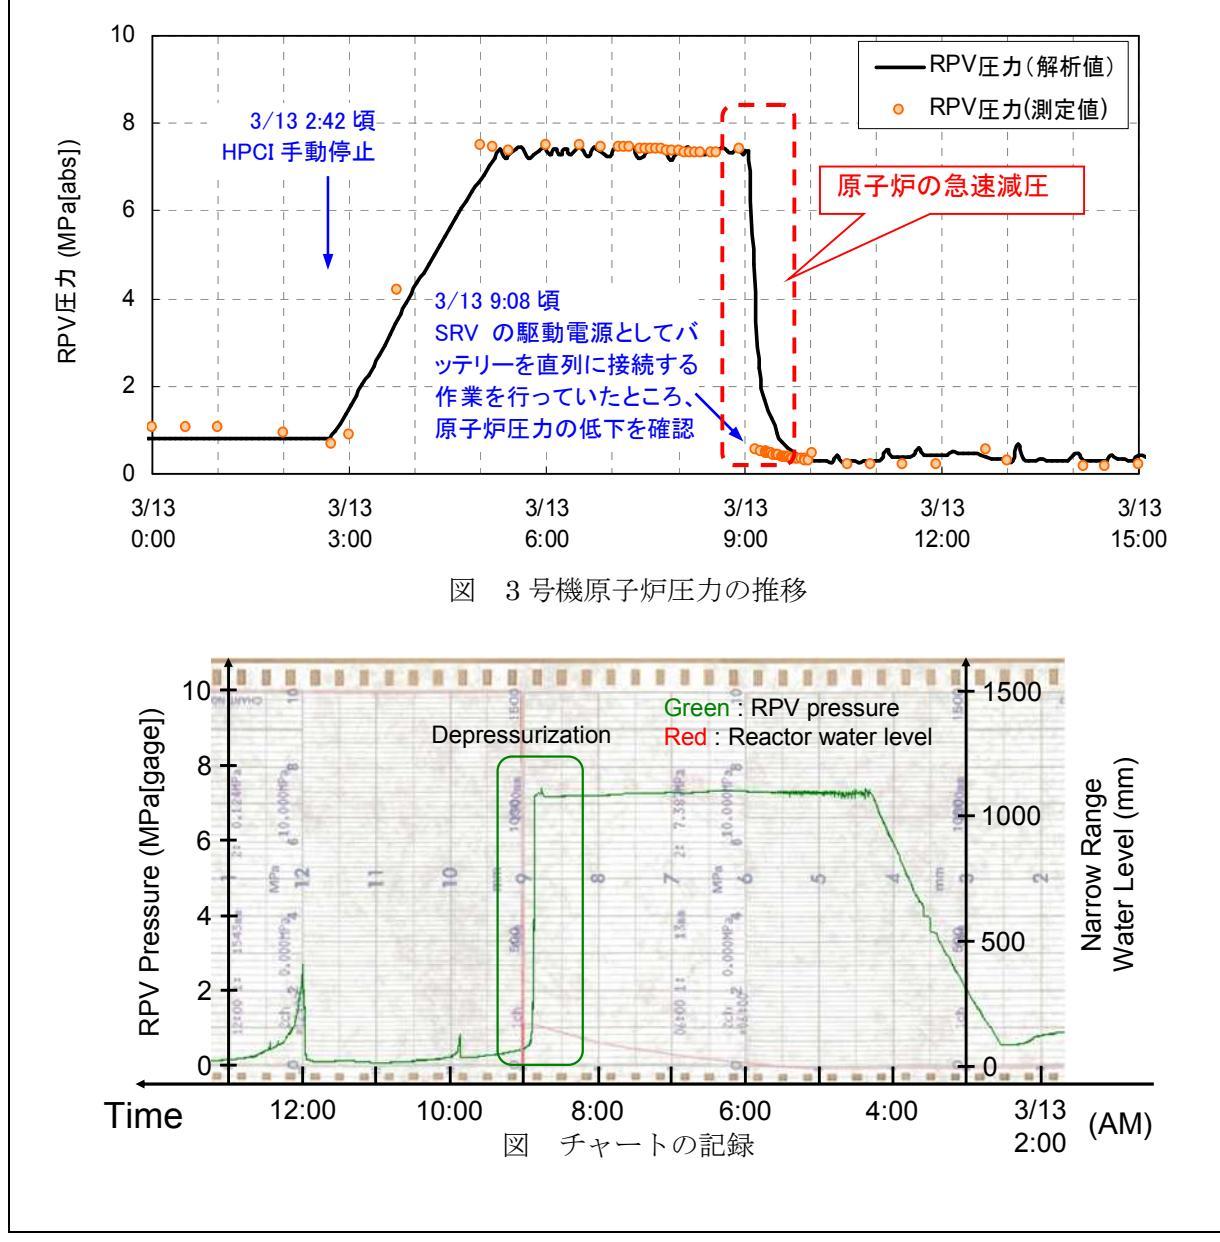
110. 3万饭0 万饭	·3 分類:BU	事故進展:(2)	安全対策との関連:一
件名:3号機13日9	時頃の原子炉圧力	りの急速減圧挙動	物 検討結果: 添付資料 3-3, 3-4

3号機では、3月13日2時42分にHPCIを手動停止して以降、原子炉圧力が上 昇に転じ、5時間ほど約7MPa[abs]を推移していた。その後、13日9時8分頃、中 央制御室で復旧班2名が12Vバッテリーを10個直列に接続する作業を開始してい たところ、運転員が原子炉圧力の低下を確認した。

この原子炉圧力の低下挙動は、運転員による計測データ、チャートの記録と2つの 観測記録から確認できる。チャートでは正確な数値はわからないものの連続的な変化 が捉えられており、そこから減圧の速度を評価すると、2~3 分程度の間に7MPa[abs] 程度の圧力から1MPa[abs]程度の圧力まで急激に減圧している。

この時、SRV 制御盤にバッテリーを接続する作業は終了しておらず、SRV の手動 操作による減圧ではない。この減圧メカニズムについて検証する。

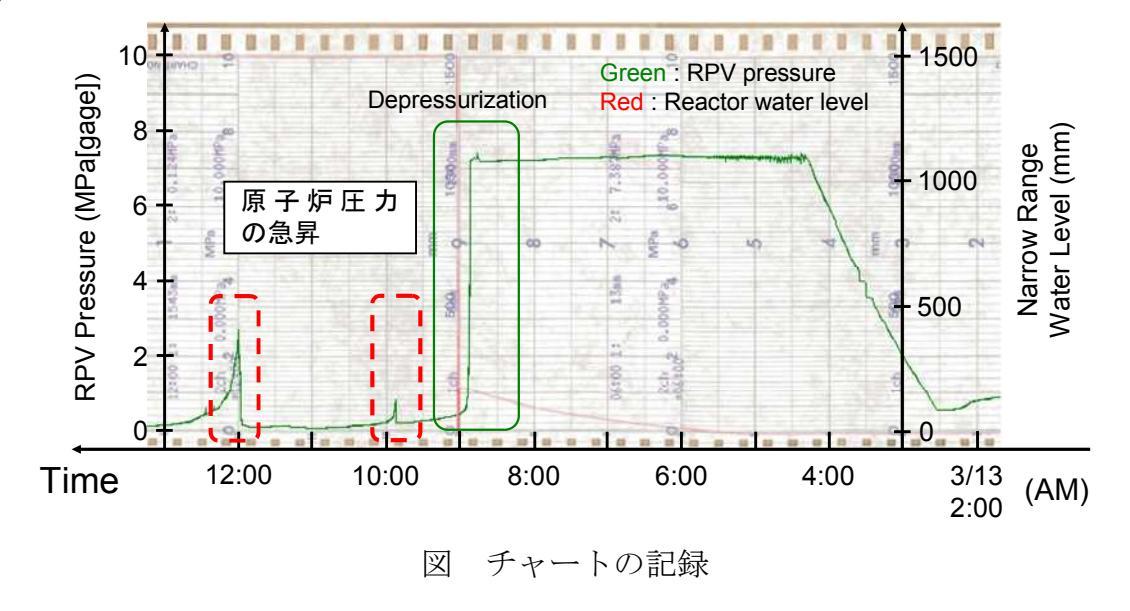
No. 3号機-7	号機:3	分類:B①	事故進展: (2)	安全	対策との関連:一
件名:3号機	13 日急速洞	は圧後の原子炉	「圧力の挙動		検討結果: 添付資料 3-3, 3-4

3 号機では、高圧注水系(HPCI)の停止後、13 日の9時08分頃、主蒸気逃がし 安全弁(SRV)の開操作のためバッテリーを接続する作業をしていたが、作業中に原 子炉圧力の低下が確認され、原子炉圧力容器は減圧している。その後、チャートに記 録された原子炉圧力によれば、13 日 10 時頃と12 時頃に、原子炉圧力は急激に上昇 し、その後緩やかにしている。

これらの圧力挙動は、上記のバッテリー接続作業完了後、13日9時50分に実施した SRV の開操作と、12時頃確認されたバッテリーの配線外れを復旧した後に実施した SRV の開操作に対応するものと考えられる。しかしながら、この時の圧力上昇は、13日2時42分に HPCI を停止した際に観察されている圧力上昇に比べ、急峻である。 HPCI 停止により HPCI タービン蒸気加減弁が閉止することと、SRV が閉止することは、原子炉の蒸気の逃げ場がなくなる点で同じであり、どちらも同等な圧力上昇をするものと予測され、観測された圧力挙動と異なる。この圧力上昇は、溶融した燃料が下部プレナムに移行する過程や、水素が大量に発生した過程をとらえた可能性もある。

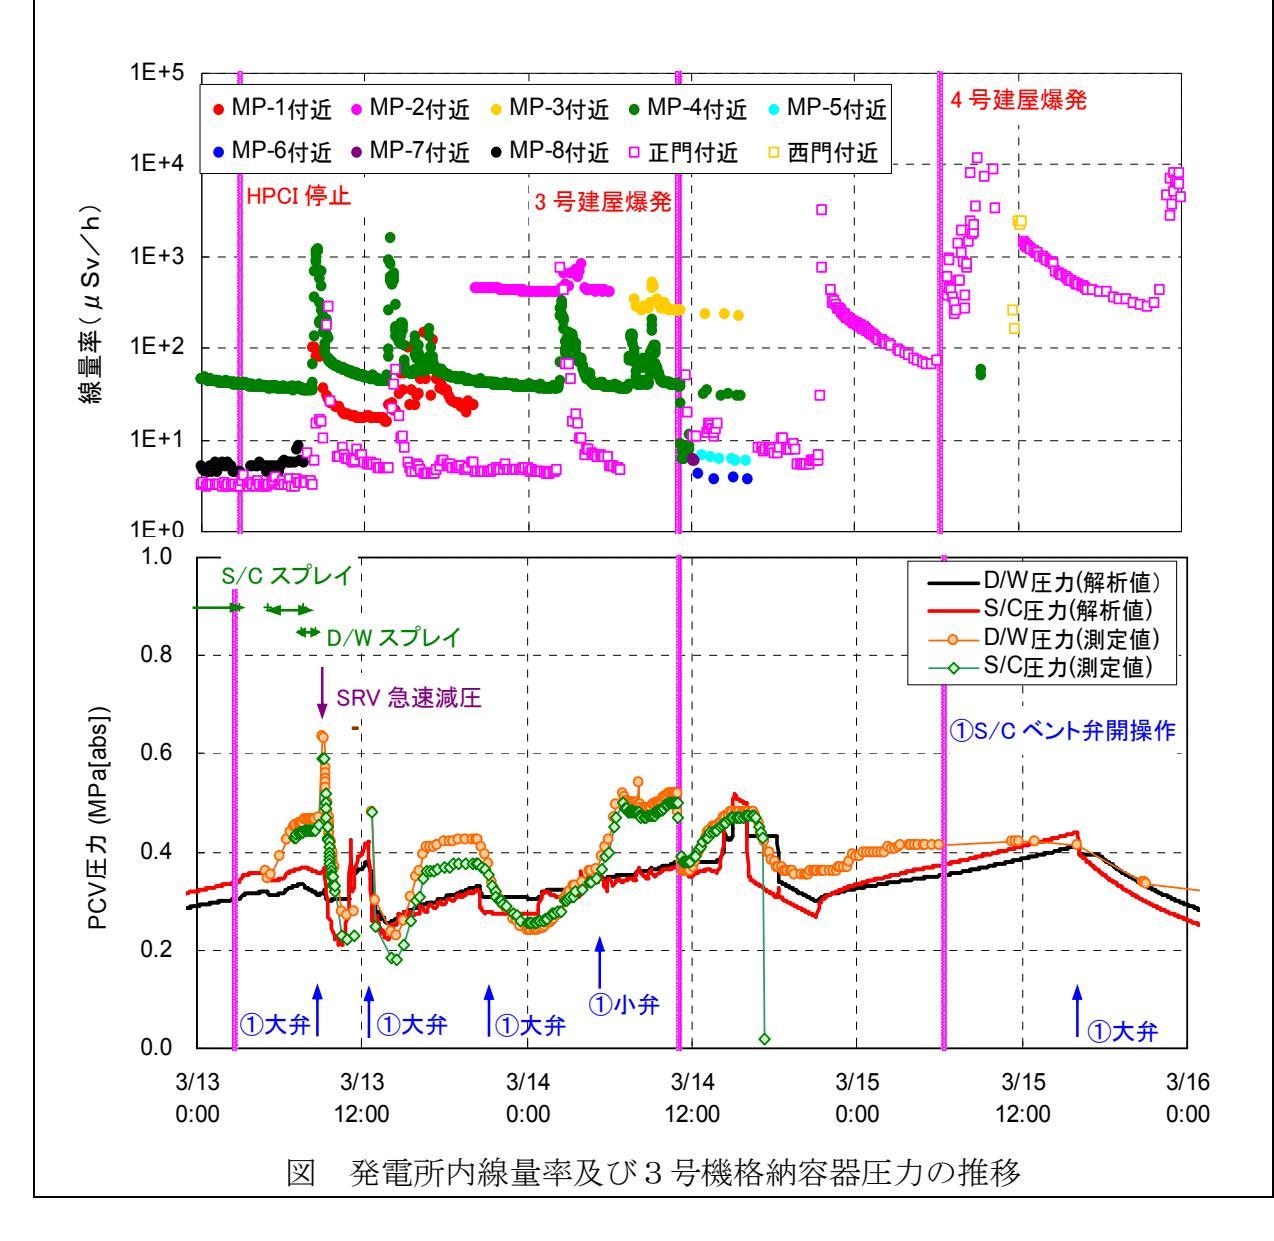
No.	3号機-8	号機:3	分類:B①	事故進展:(2)	安全	対策との関連:p.40
件名	:3 号機べ	ント操作問	寺の格納容器	E力の挙動		検討結果:添付資料 3-8

3 号機では、3 月 13 日 8 時 41 分に 圧力抑制室(S/C) ベントのライン構成が完 了し、13 日 9 時 24 分に D/W 圧力の減少が確認されたことから、ベントが実施され たと発電所対策本部が判断している。その後、S/C ベント弁(空気作動弁)大弁の駆 動用空気や仮設の小型発電機を用いた励磁回路の問題により、S/C ベント弁大弁が数 度にわたって閉状態となり、その度に原因を除去し、S/C ベント弁大弁の開操作を実 施している。

この間、計測された D/W 圧力は上昇と下降を繰り返しているが、時系列で整理されているベントタイミングと計測された D/W 圧力が低下するタイミングが一致していないものが多い。また、小弁開の場合のベント流量は小さく、D/W 圧力低下の効果は小さいと考えられる。

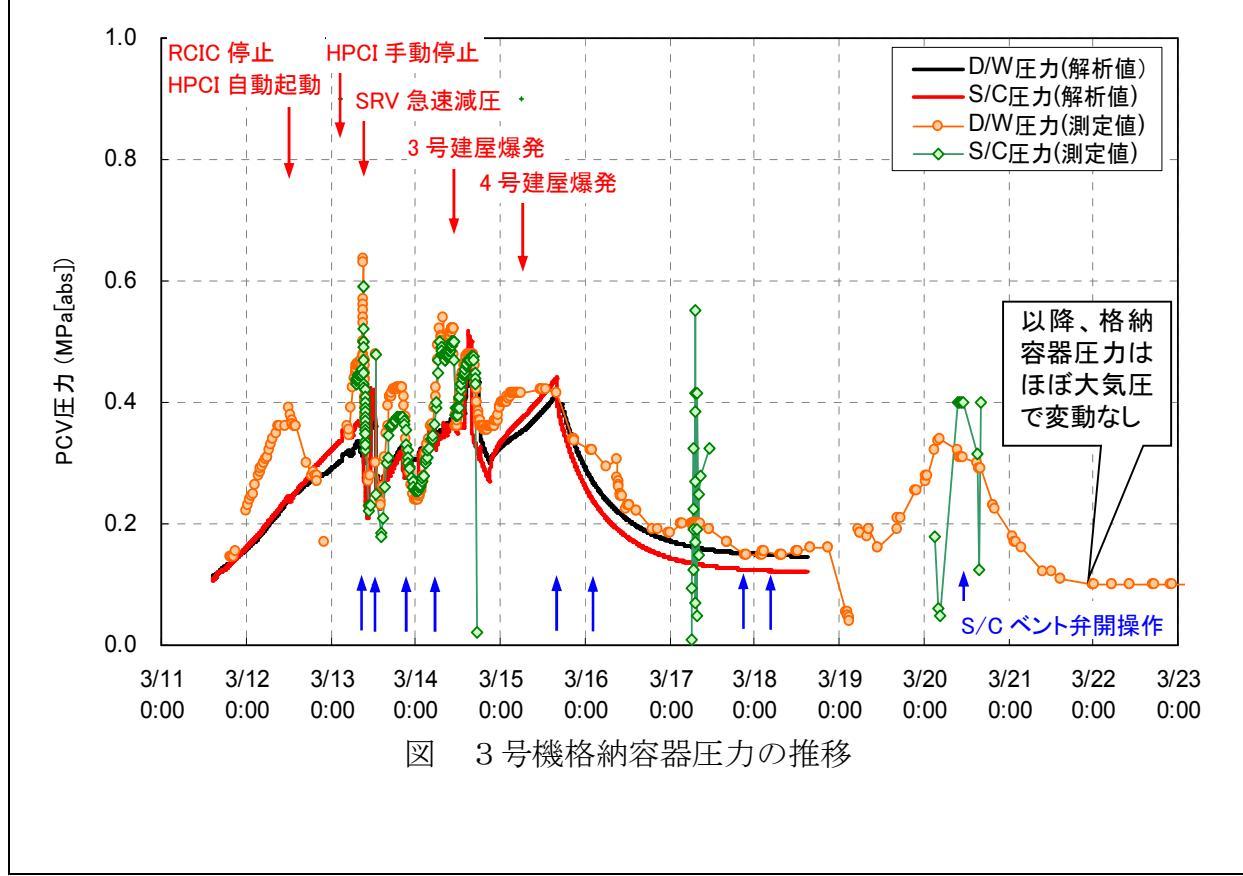
No.	3号機-10	号機:3	分類:B③	事故進展:(1)	安全	対策との関連	連:p.27~43
件名	:3 号機格	納容器の多	気相漏えいに~	ついて		検討結果:	添付資料 3-8

3 号機の MAAP 解析においては、原子炉格納容器の漏えいは仮定していないが、3 号機の建屋で水素爆発が生じたことや、建屋上部の原子炉ウェル周辺で蒸気放出が観 察されていたこと、3 月 21 日以降 D/W 圧力は大気圧で変動がないことなどから、格 納容器からの気相漏えいが発生しているものと考えられる。

また、格納容器への窒素封入後の応答として、格納容器圧力が上昇した1、2号機 と比べて、3号機の格納容器は大気圧で変動がなかった。さらに、原子炉格納容器ガ ス管理設備を用いた測定により、1、2号機の格納容器内の酸素濃度はほぼ0%であ るのに比べて、3号機では格納容器内の酸素濃度が高く、大気が格納容器内へ混入し ていると考えられている。

このように、格納容器ベントを頻繁に実施した3号機が、格納容器の気相部漏えいの程度が最も大きいと推測されるが、どの時点でどこから実際に漏えいが生じたか、明らかにする必要がある。

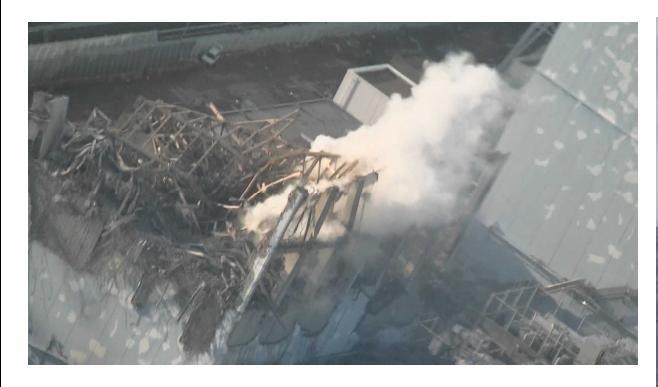
平成23年3月16日撮影

3号機では、建屋上部から大量の蒸気が立ち昇る様子が観測され、3月21日には黒 煙が昇る様子、3月29日には建屋上部から昇る蒸気の他、西側から昇る蒸気が観測 されており、使用済み燃料プールの水温が十分に低下した後も、継続して建屋上部で 蒸気放出が観察されている。

また、平成 23 年 8 月 24 日に実施した、原子炉建屋上部のダストサンプリングにおいて撮影された映像から、シールドプラグ縁辺部、歪みを生じた DS ピットゲート周辺等から蒸気(湯気)の漏出が確認されている。
