# 福島第一原子力発電所 1~3 号機の 炉心・格納容器の状態の推定 と未解明問題に関する検討 第4回進捗報告

## 平成 27 年 12 月 17 日

東京電力株式会社

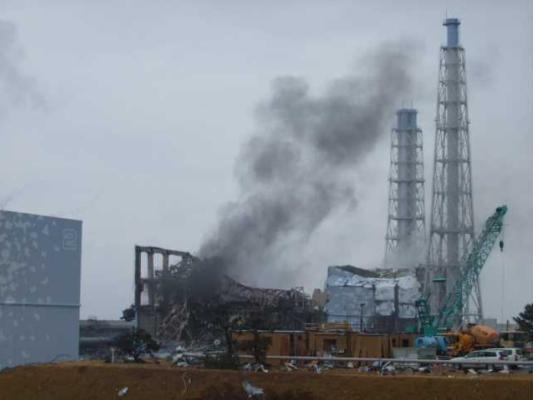
平成23年3月21日撮影

3号機では、建屋上部から大量の蒸気が立ち昇る様子が観測され、3月21日には黒 煙が昇る様子、3月29日には建屋上部から昇る蒸気の他、西側から昇る蒸気が観測 されており、使用済み燃料プールの水温が十分に低下した後も、継続して建屋上部で 蒸気放出が観察されている。

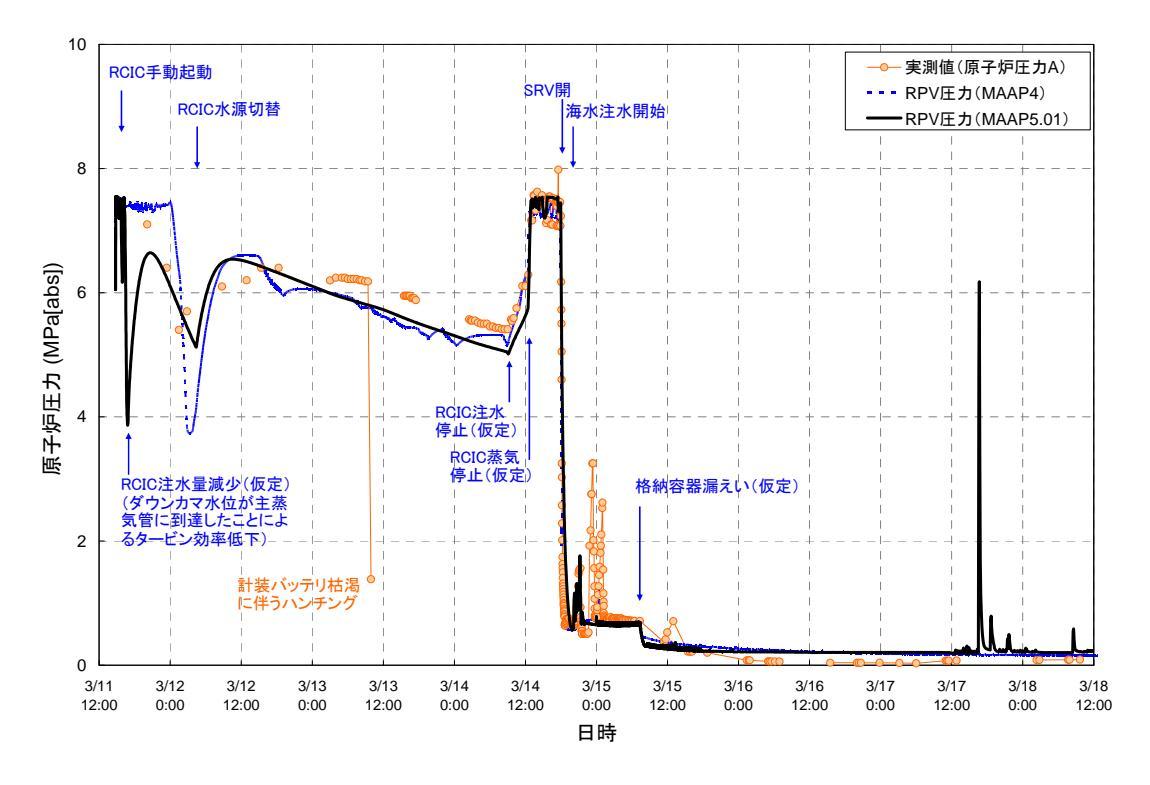
図 2-2 2号機 原子炉圧力容器圧力変化

RCIC 停止後、原子炉圧力と燃料域水位計の測定上限値を下回った以降の原 子炉水位を測定することができており、また、SRV による強制減圧までの期間 は、圧力変化を伴うものの原子炉内の水が単調に減少していく状態であるため、 エネルギーバランスと物性の変化を適切に取り扱うことによって、原子炉水位 と原子炉圧力の挙動を精度良く再現することができている(添付資料 3 図 2-2 参照)。

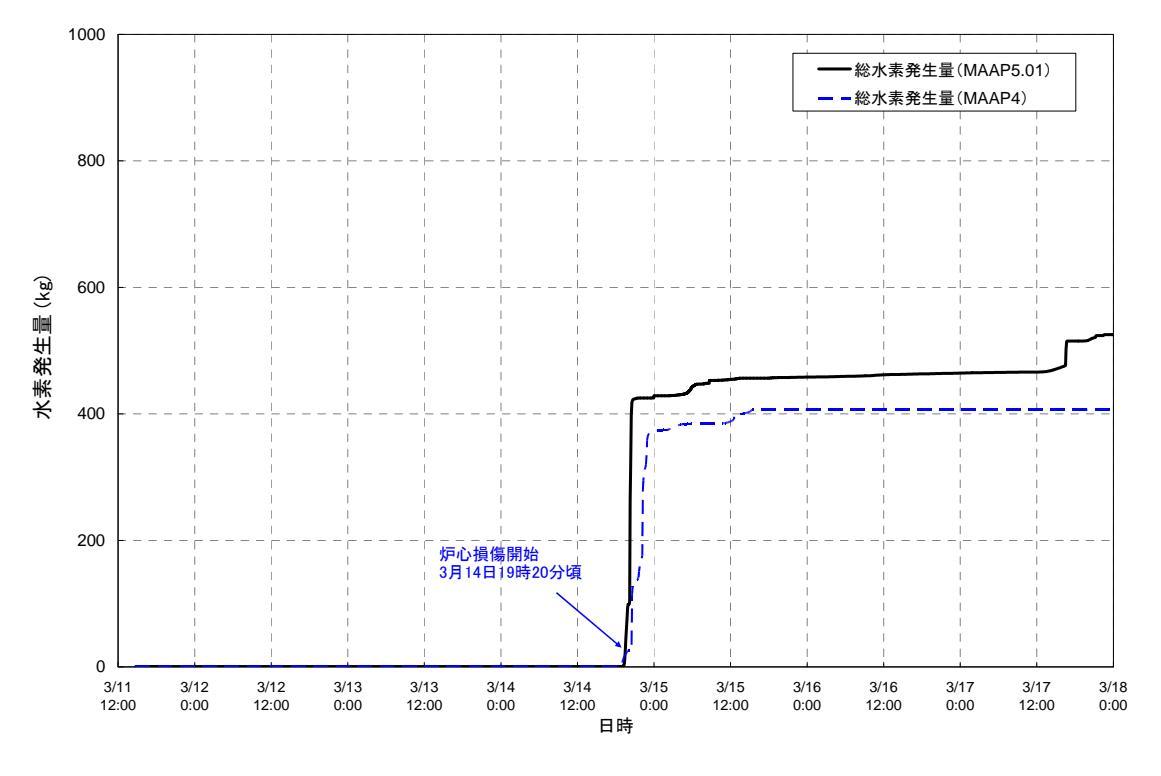
図 2-6 2 号機 水素発生量変化

炉心が露出し、燃料被覆管の温度が上昇し始める時期に水-ジルコニウム反応 に伴う水素が大量に発生する(添付資料3図2-6参照)。

解析においては、地震後約1週間で水素の総発生量は約450kgと評価されている(添付資料3図2-6参照)。2号機で水素爆発が発生しなかった原因としては、ブローアウトパネルや天井の穴を通して水素が漏えいした可能性、水素の発生自体が1,3号機と比較して少なかった可能性が考えられるが、その原因を特定すべく、検討を進めることが必要である。(2号機-13:検討中(添付資料2-9))

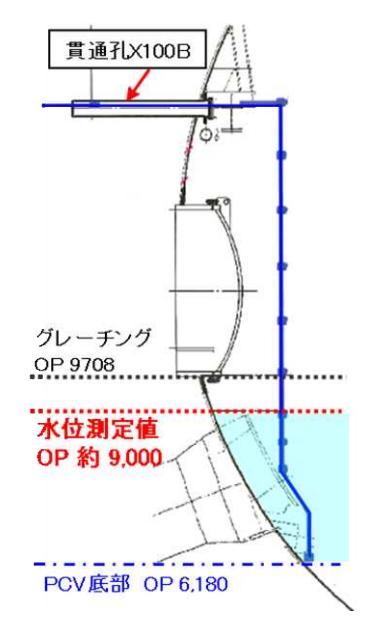
図 2-1 1号機格納容器内滞留水 水位測定結果

ここで、格納容器内の滞留水水位は、CCD カメ ラがグレーチング上部から滞留水水面に接触する までのケーブル送り長さにより測定し、ドライウ ェル(D/W)床上約 2.8m(平成 24 年 10 月 10 日 時点)であることが確認された(図 2-1)。

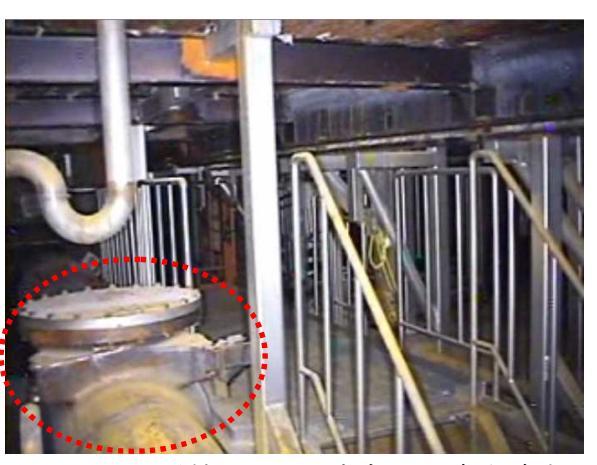
図 2-3 1 号機トーラス室内 S/C 真空破壊 弁のカメラ映像(抜粋)

S/C の液相漏えい箇所については 特定されていないが、カメラ映像によ ると、S/C の真空破壊弁(8 個あるう ちの1 個)のフランジからの漏水はな いことが確認された(図 2-3)。

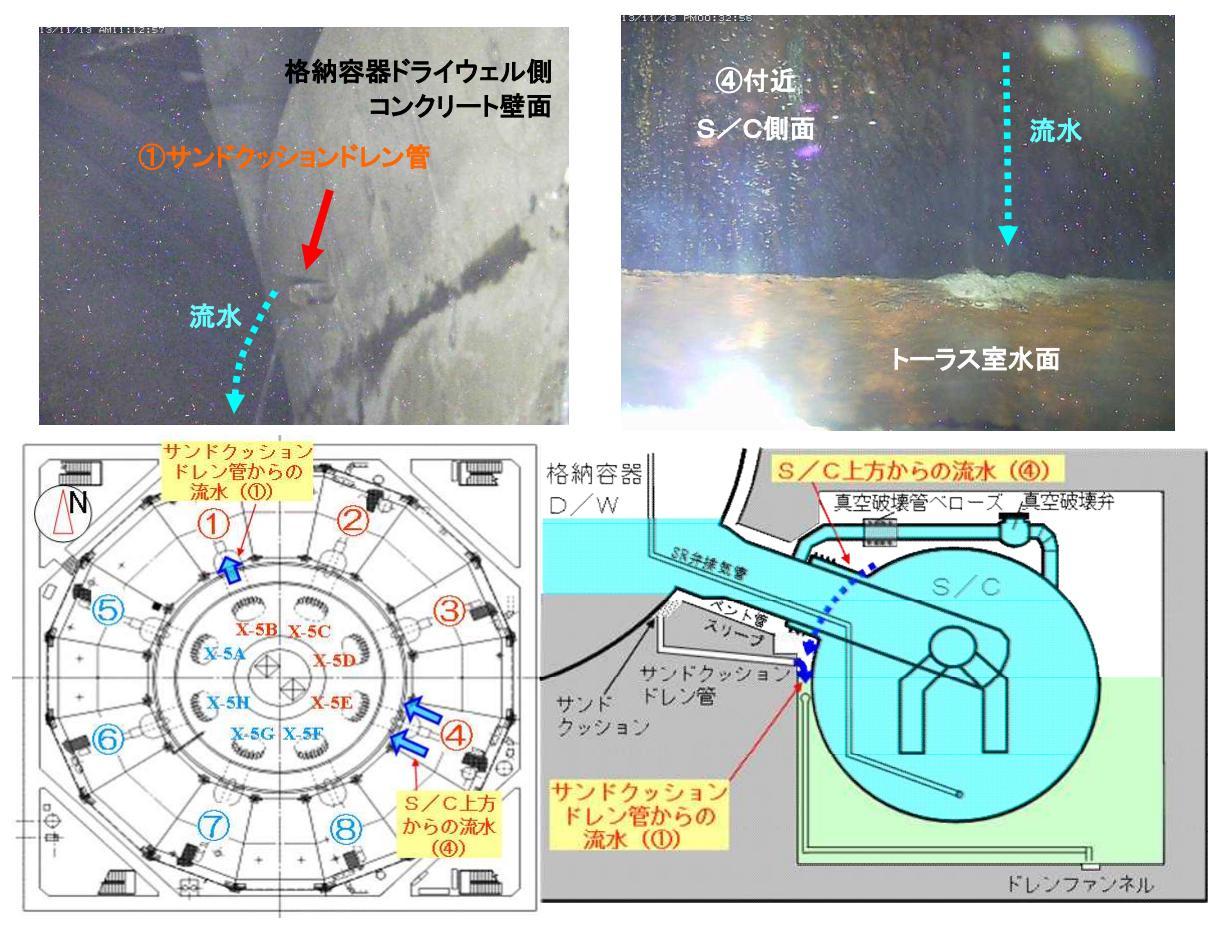
図 2-4 1号機トーラス室ベント下部調査でのカメラ映像(抜粋)

カメラ映像による確認の結果、以下の箇所からの流水を確認した(図2-4)。

- X-5B ベント管 (図中①):外れたサンドクッションドレン管\*から水が流出
- ・ X-5E ベント管 (図中④): ベント管の両脇から S/C 表面をつたって水が流下

※ 図中①のサンドクッションドレン管は塩化ビニル製の配管(ドレン管とドレンファンネ ルをつなぐ配管で、差込構造の継手にて接続されたもの)が外れていたため流水が確認 できたが、②~⑧のドレン管では外れていなかったので流水の有無は判別できなかった。 また、サンドクッションドレン配管下のコンクリート継目が全周に渡り濡れている様子 が確認された。

サンドクッション部へ水が浸入するのはドライウェル部から直接の漏えいが ある場合であり、その漏えい箇所はドライウェルの水面以下の低い位置(例え ば格納容器シェル部や配管貫通部など)にあると考えられる。ドライウェルの 低い位置に漏えい箇所があるということは、格納容器に落下した燃料の影響を 受けた可能性を示していると考えられることから、炉心・格納容器の状態を推 定する上で非常に重要な情報である。

また、X-5E ベント管の両脇から S/C 表面をつたって流水していることから、 ベント管の真上にある真空破壊管(例えば真空破壊管ベローズなど)から漏え いしていることが推測される。なお、2011 年 5 月に原子炉への注水量を増加さ せ格納容器内を冠水させようとした際に、窒素封入圧力から換算した格納容器 水位の上昇が止まり横ばい傾向となった高さ(OP.約 7500mm)、すなわち漏え い口が存在すると考えられていた高さともほぼ一致している(図 2-5)。<sup>[5]</sup>

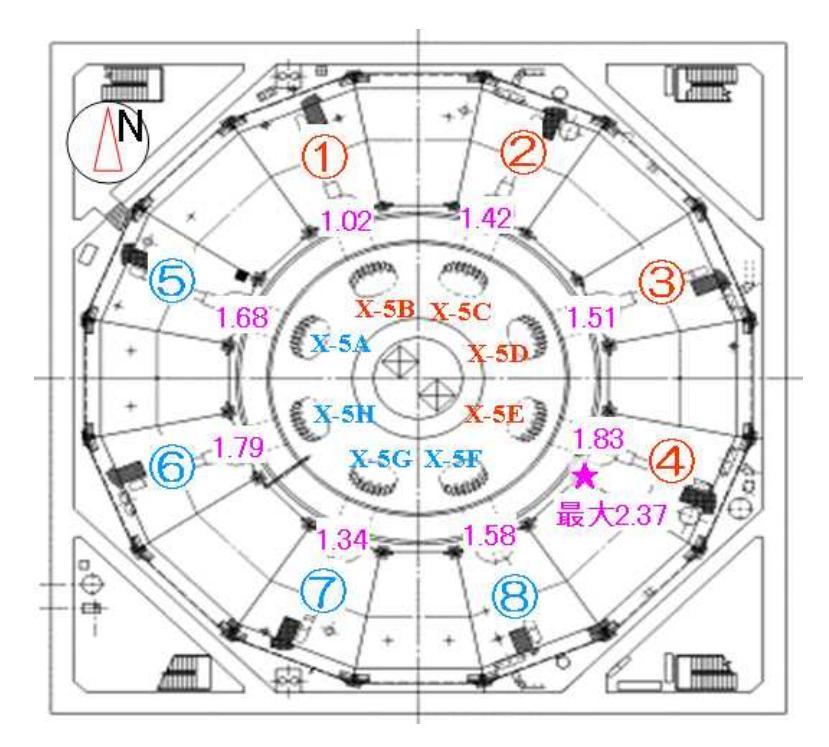
図 2-6 1号機トーラス室ベント下部調査で測定された線量分布

なお、平成25年11月の調査で、ボートを投下した際に測定した高さ方向の 線量分布は、概ね平成25年2月に測定した高さ方向の分布(トーラス外側位置) と同じ傾向であり、また、航行ルート上の測定線量は概ね1~2Sv/hで、南東部 が最も高い傾向であった(図2-6)。

平成23年6月に原子炉建屋1階南東床の配管貫通部から蒸気の噴出を確認していることからも推測されるとおり、事故後放射性物質を含む蒸気がトーラス室内に充満したことで、壁や構造物表面に放射性物質が付着していると考えられ、トーラス室内の線量はこれらの汚染線源の重ね合わせと考えられる。なお、トーラス室内滞留水(平成25年2月22日サンプリング測定結果:Cs134=7.3×10<sup>4</sup>Bq/cm<sup>3</sup>、Cs137=1.5×10<sup>5</sup>Bq/cm<sup>3</sup>)から推定される水面上の線量は100mSv/h程度であり、滞留水からの放射線は測定値1~2Sv/hの支配因子にはなっていない。<sup>[6]</sup>

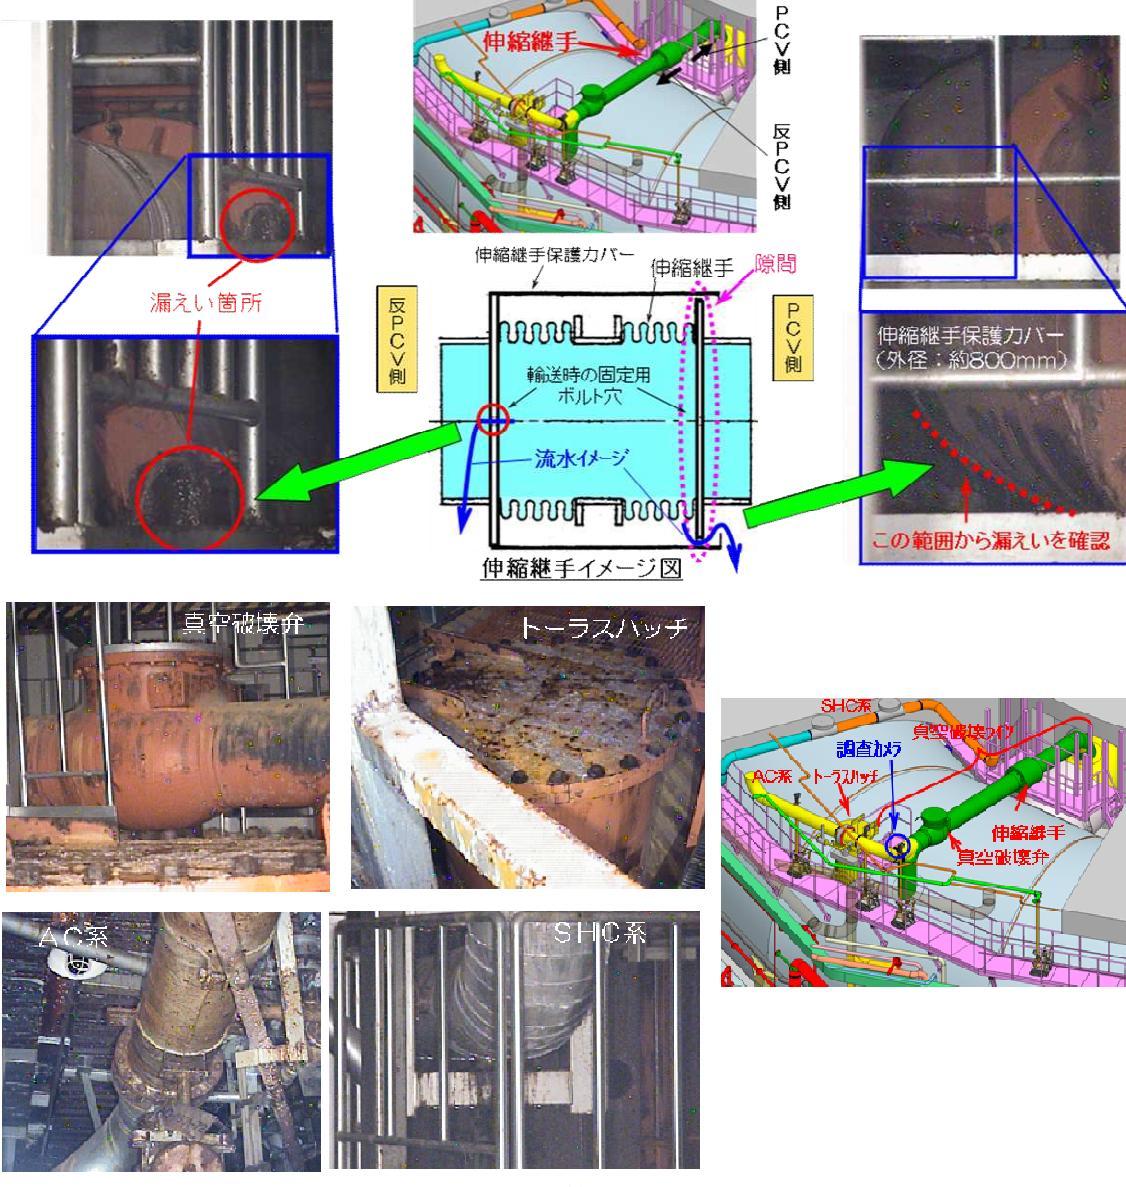
図 2-7 1号機 S/C 上部調査(ベント管 X5E 周辺) でのカメラ映像(抜粋)

つづいて、平成26年5月には、流水が確認されたベント管X-5E 近傍の漏え い箇所の特定を行うため、S/C上部調査装置を1号機原子炉建屋1階北西床面の 穿孔箇所から投入し、外側キャットウォークを走行させベント管X-5E 近傍の映 像調査を実施したところ、真空破壊ラインの伸縮継手保護カバーのからの漏え いを確認した。また、当該ライン上の真空破壊弁、トーラスハッチ、SHC系配 管、AC系配管に漏えいは確認されなかった(図2-7)。<sup>[7]</sup>

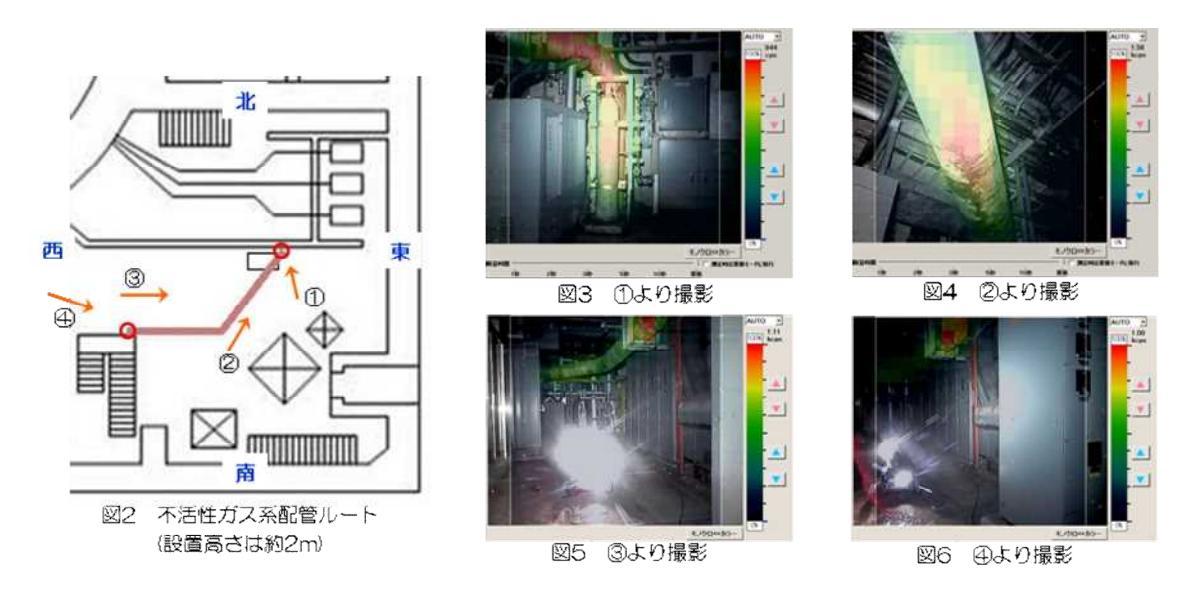
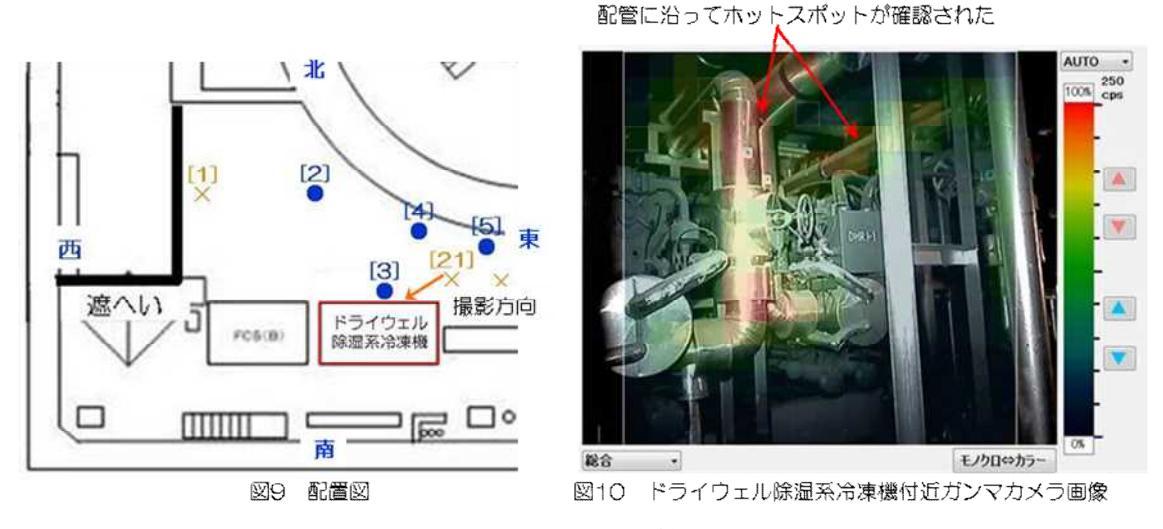
(原子炉建屋1階ドライウェル除湿系配管のガンマカメラ測定結果) 図 2-8 1号機原子炉建屋1階南側ガンマカメラ撮影結果(抜粋)

平成25年12月に1号機原子炉建屋1階南側の汚染状況調査として、ロボットにて線量測定及びガンマカメラ撮影を実施した結果、不活性ガス系(AC)配管やドライウェル除湿系(DHC)配管の汚染レベルが比較的高いことが確認された(図2-8)。<sup>[8]</sup>

(原子炉建屋1階不活性ガス系配管のガンマカメラ測定結果)

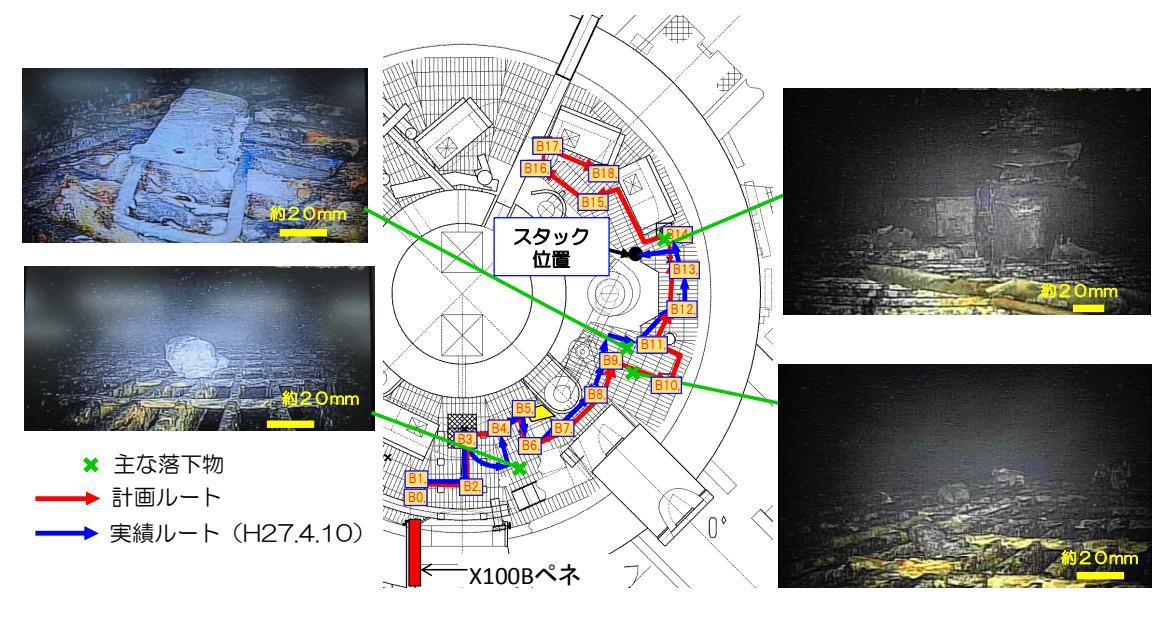
図 2-9 反時計回りに走行した際の写真[9]

平成27年4月10日~18日に1号機ペデスタル外側の1階グレーチング上の 調査を行った。格納容器 X-100B ペネトレーションからロボットを挿入し、反時 計回りと時計回りに、格納容器の約半周を走行させ、既設設備などの構造物の 損傷状況や障害物の有無の確認などを行った。反時計回りと時計回りに走行し た際に撮影した写真の一部を図2-9、図2-10に示す。図2-9の写真にあるとお り、走行路の一部に落下物が確認されたものの、HVH、PLR 配管、ペデスタル 壁面、PCV 内壁面などの構造物に大きな損傷は確認されなかった。

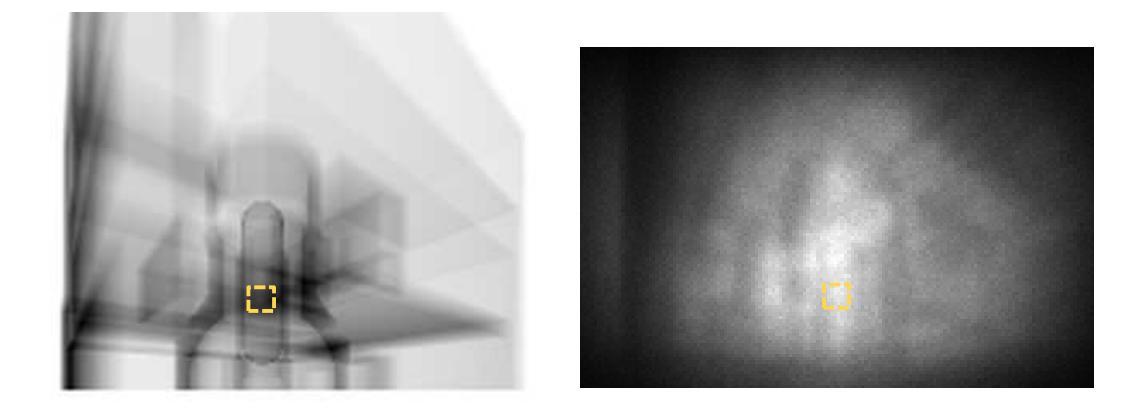
図 2-11 設計図面に基づくミュオン計測結果推定画像(左)と 96 日分のデータ を用いたミュオン測定画像(右)<sup>[10]</sup> (破線部は炉心位置を示す)

図 2-11 に設計図面による1台の測定器でのユオン計測結果の推定画像と、96 日分のデータを用いた実際のミュオン測定画像を示す。ミュオン透過法による 測定の基本的な原理はレントゲンと同じであり、密度の高い物質が存在すると ころで多くのミュオンが吸収されるため、当該部分は黒く表示される。燃料が 健全と仮定した推定画像では、原子炉内の炉心位置に黒い部分が現れている。

一方実際に測定した画像では、燃料プールや非常用復水器など、見えることが 期待される機器は確認されるものの、元々の炉心位置には高密度の物質、つま り燃料を確認することができなかった。

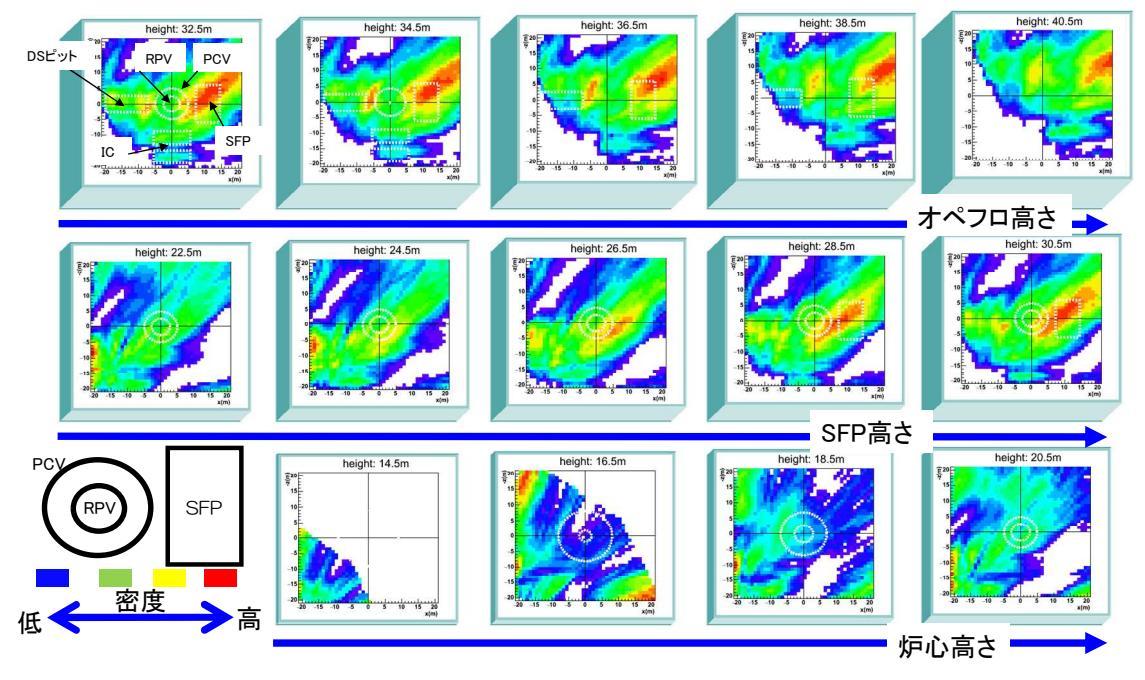
図 2-12 各高さ断面における高密度物質の分布図[10]

測定装置2台の測定結果を合成すると、3次元的に再構成した情報が得られる。 原子炉建屋の各高さ断面における高密度物質の分布図を図2-12に示す。分布図 において、2台ともに高密度と推定する場所は赤色を示している。分布図から、 燃料プール位置には高密度物質の存在が確認できるが、炉心位置では確認でき なかった。

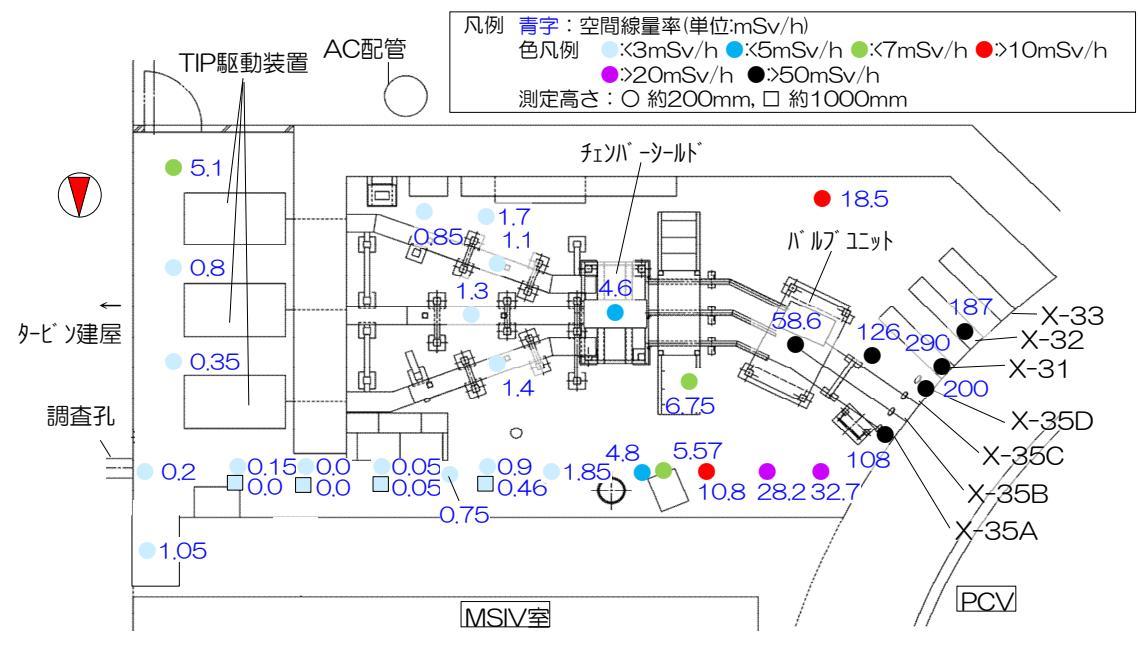
図 2-13 TIP 室内空間線量率測定結果[11]

TIP 室内の空間線量の測定結果とγカメラの画像を図 2-13、図 2-14 に示す。 X-31、32、33 ペネトレーション部を中心に、格納容器ペネトレーション近傍で 100mSv/h 以上の高い線量が確認された一方で、チェンバーシールドよりタービ ン建屋側は 2mSv/h 未満と低い結果が得られた。γカメラの画像から、X-31、 32、33 ペネトレーション部で線源を確認し(図 2-14 中 Region1)た。また、 図 2-14 中では一部カメラ視野外となっている X-35A~D のペネトレーション部

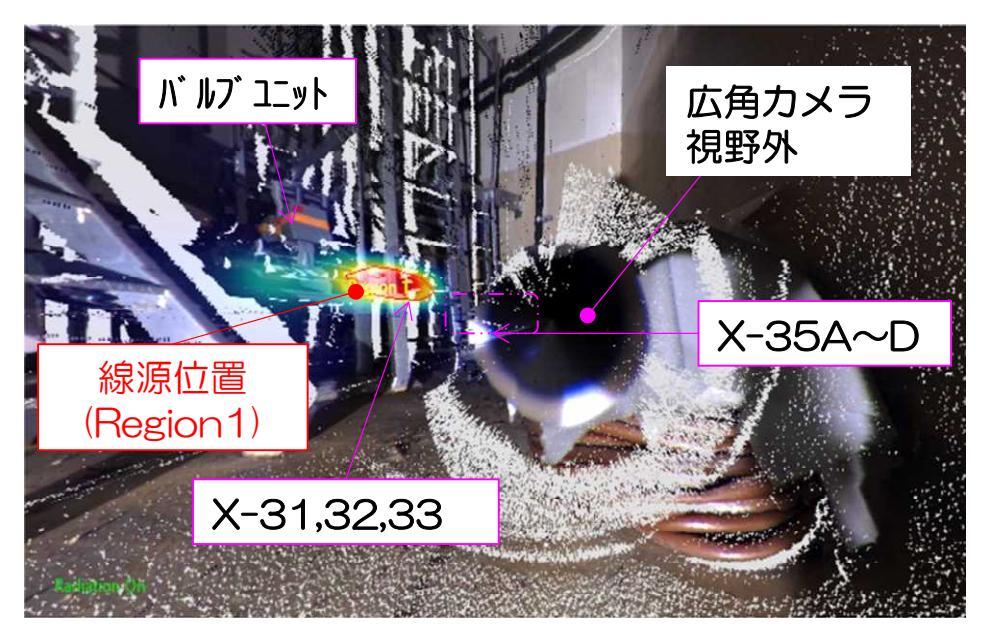
図 2-14 TIP 室内 γ カメラ画像<sup>[11]</sup>

(図中破線部)も含め、X-31、32、33 ペネトレーション部以外の場所では顕著 な線源は見られなかった。

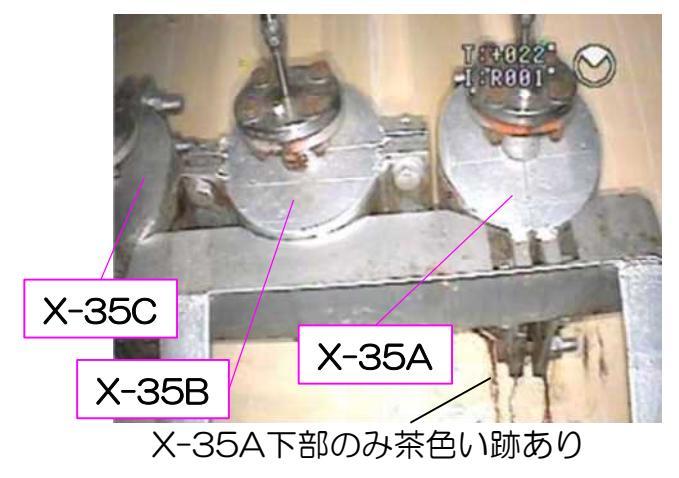
図 2-15 X-35 ペネトレーション部の光学カメラ画像[11]

光学カメラを用いて格納容器ペネトレーション部や配管等の外観を調査した 結果、図 2-15 に示す X-35A ペネトレーション部から流れ跡のような茶色のしみ を確認した。ただし上述の通り、この X-35A~D ペネトレーション部で線源は 確認されていない。一方、線源が確認された X-31、32、33 ペネトレーションを 含め、その他のペネトレーション部や配管等では漏えいの痕跡は確認されなか った。

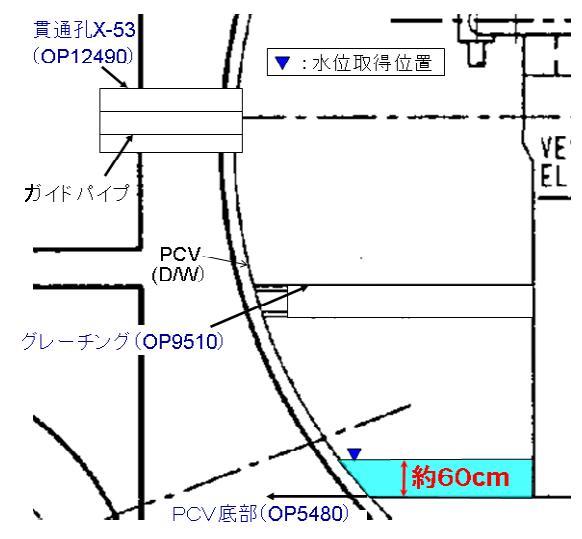
図 3-1 2号機格納容器内滞留水水位測定結果

ここで、滞留水水位は、ビデオイメー ジスコープにより、D/W 床上約 60cm(平 成 24 年 3 月 26 日時点)であることが確 認された(図 3-1)。

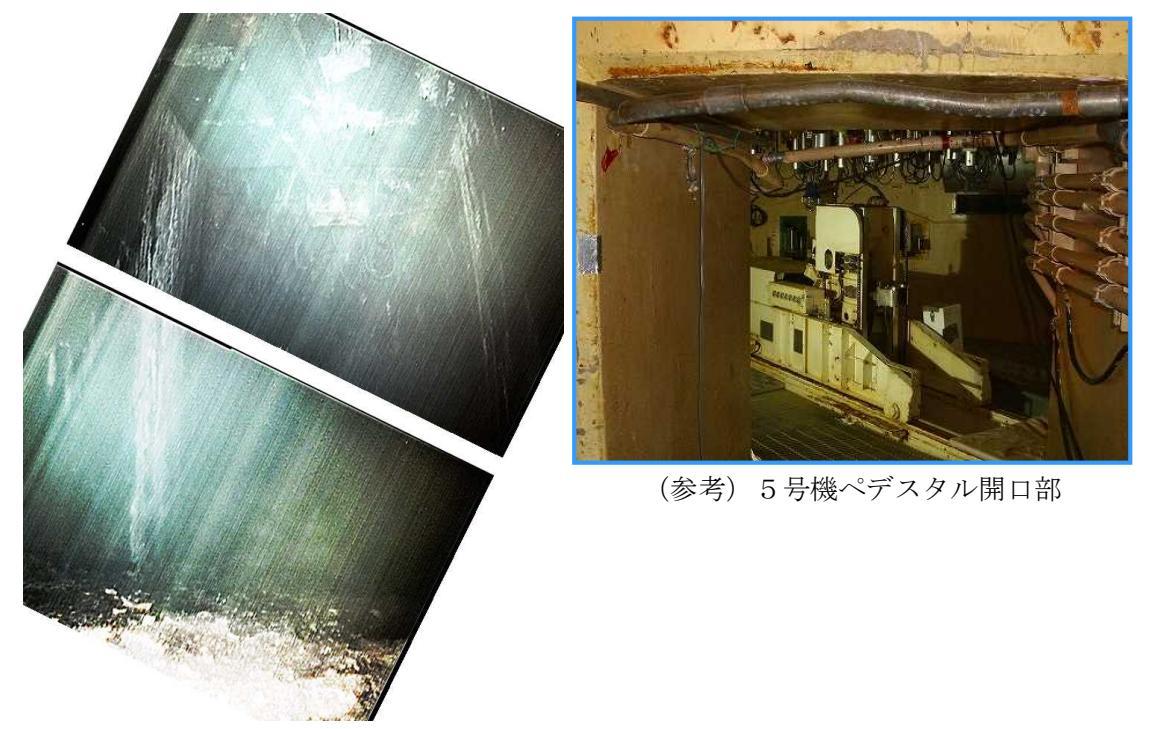
図 3-3 ペデスタル開口部からのペデスタル内部の画像(画像処理後)

イズ除去ならびにコントラスト強調のための画像処理をした結果、ペデスタル 開口部から奥の上部に制御棒位置指示系(PIP)用ケーブルが確認されたが、開 口部下部の状況は不鮮明であった(図 3-3)。

線量推定を実施したところ、CRD 交換レール着座位置で約 30Sv/h、ペデスタル 開口部近傍で約 36Sv/h であり、CRD 交換レール上ペデスタル開口部に近づい ても、燃料デブリへの接近を示唆するような急激な線量上昇はみられなかった。

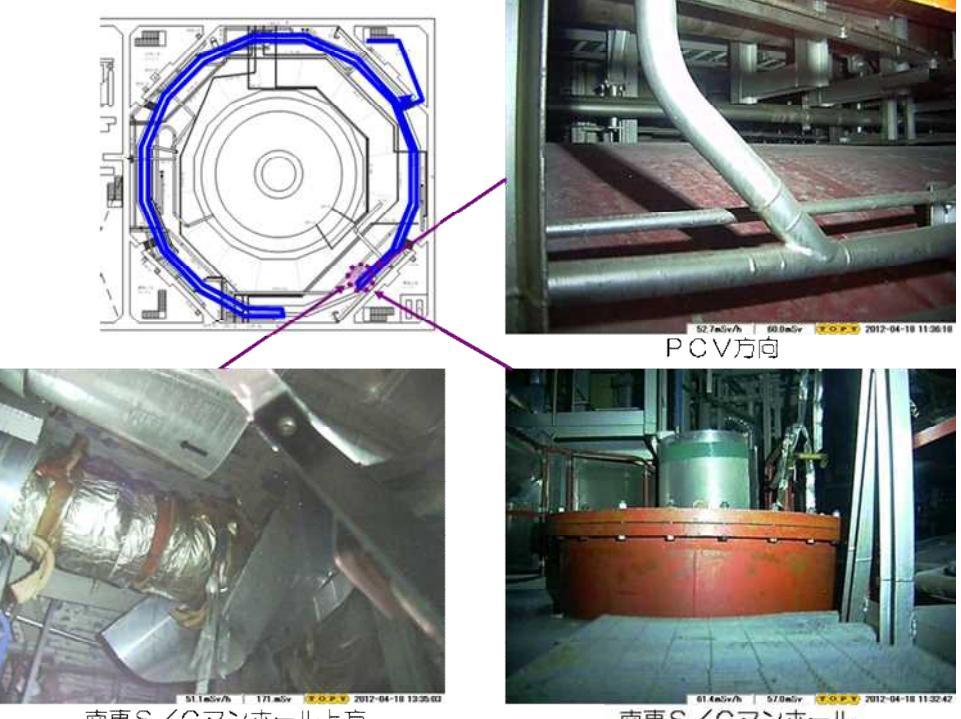
S/C の液相漏えい箇所については特定されていないが、カメラ映像によると、 S/C のマンホールのフランジ等からの漏水はないことが確認された(図 3-5)。

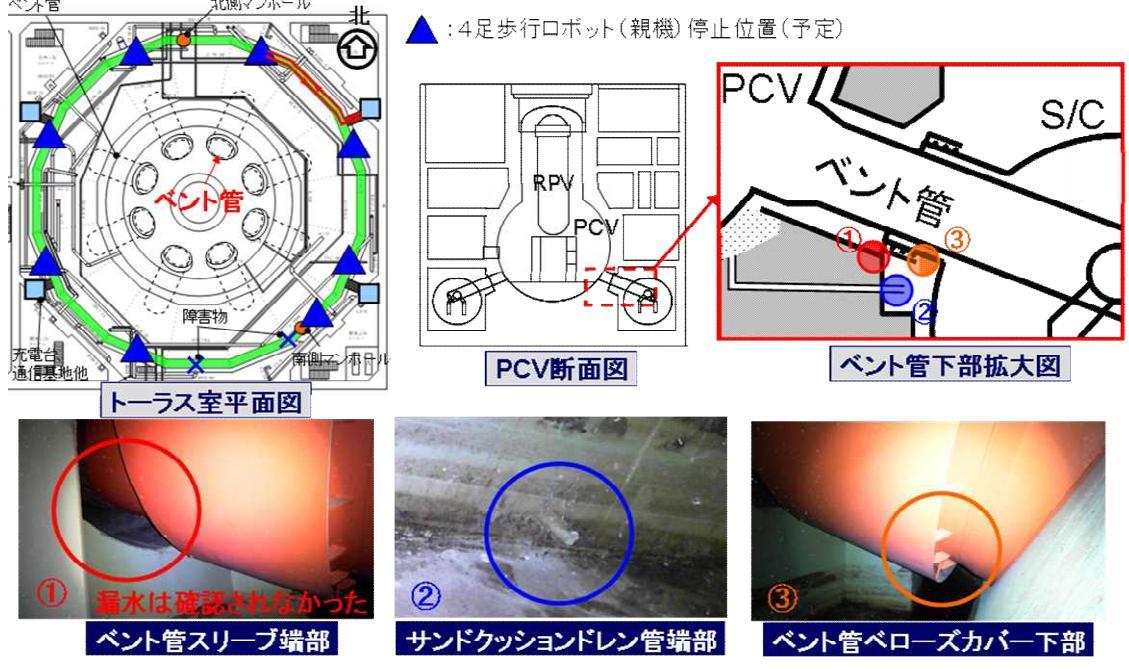
図 3-6 2号機トーラス室内ベント管下部カメラ映像(抜粋)

S/Cの液相漏えい箇所については特定されていないが、確認できる範囲内では ベント管下部からの漏水はないことが確認された(図 3-6)。

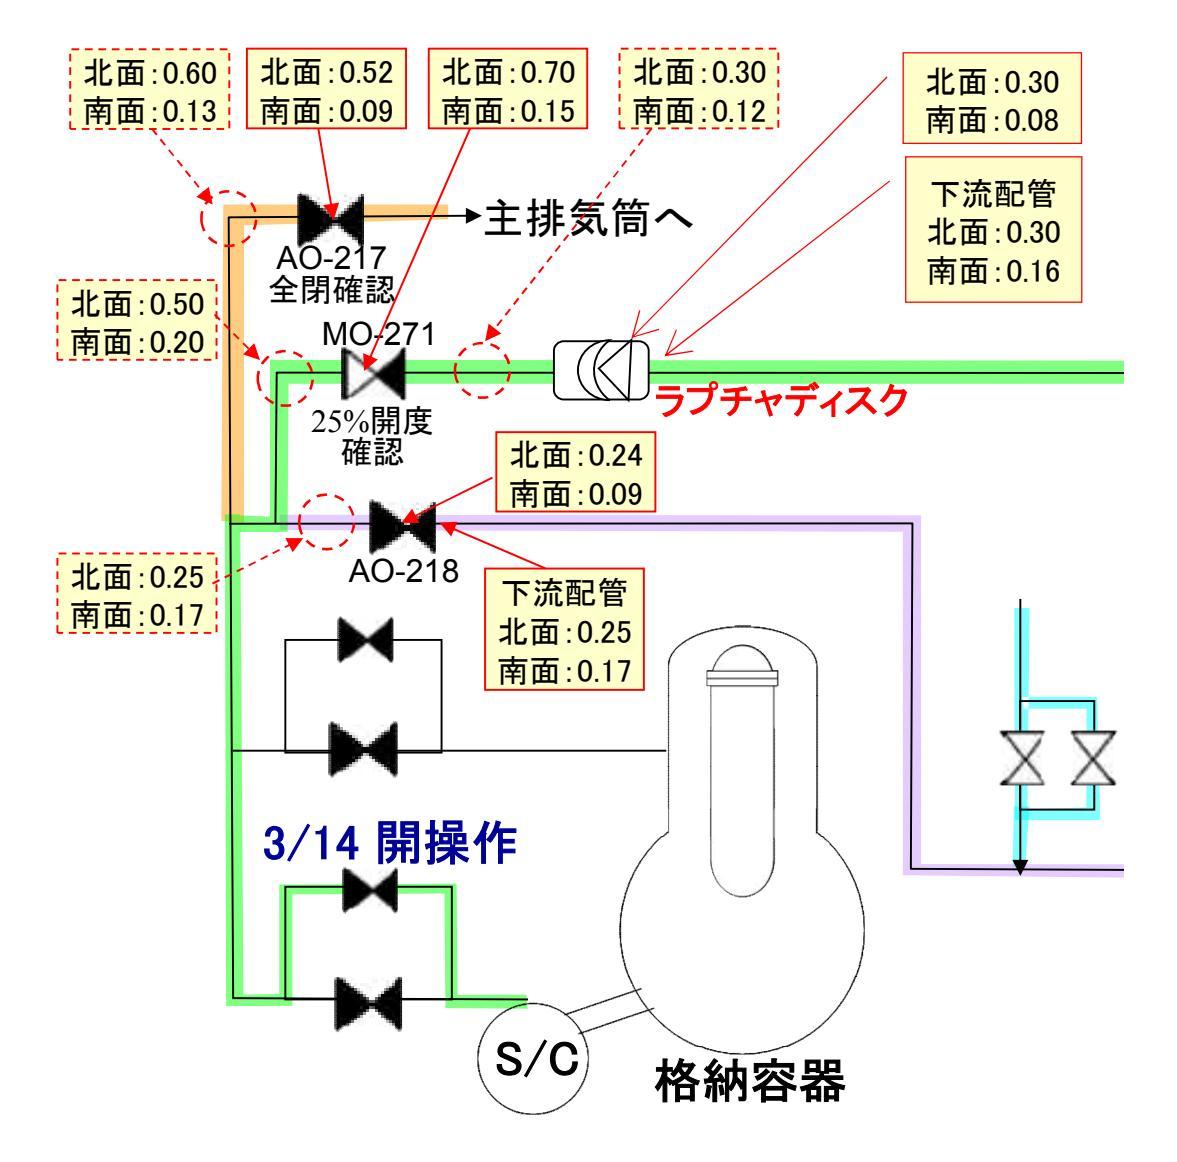
図 3-9 ラプチャディスク周辺線量測定結果(単位:mSv/h)

図 3-9 に平成 26 年 10 月 8 日に実施した、ラプチャディスク周辺の線量調査 結果を示す。ラプチャディスクの線量測定結果は北面から測定した場合 0.30mSv/h、南面から測定した場合 0.08mSv/h であった。これは、ラプチャデ ィスク上流の 0.30mSv/h(北面),0.12mSv/h(南面)、および、同下流の 0.30mSv/h (北面),0.16mSv/h (南面) と比較してほぼ同等であり、また、1 号機のベン トラインで観測されたような、多量の放射性物質を含むガスが通過した場合に 予想される汚染状態にはなっていないものと考えられる。

また、北面が高く南面が低いという特徴が周辺の線量に一貫してあらわれて いることが確認できた。これは、北側に存在している高線量の物体の影響を受 けている可能性を示唆していると考えられる。すなわち、配管が遮へい体とし て機能し、北面では高線量物体を遮へいなしで、南面では高線量物体を配管に より遮へいした状態で測定しているものである可能性が高い。したがって、ラ プチャディスク周辺の配管は、ラプチャディスクも含めて、ほとんど汚染して いない可能性が高い。

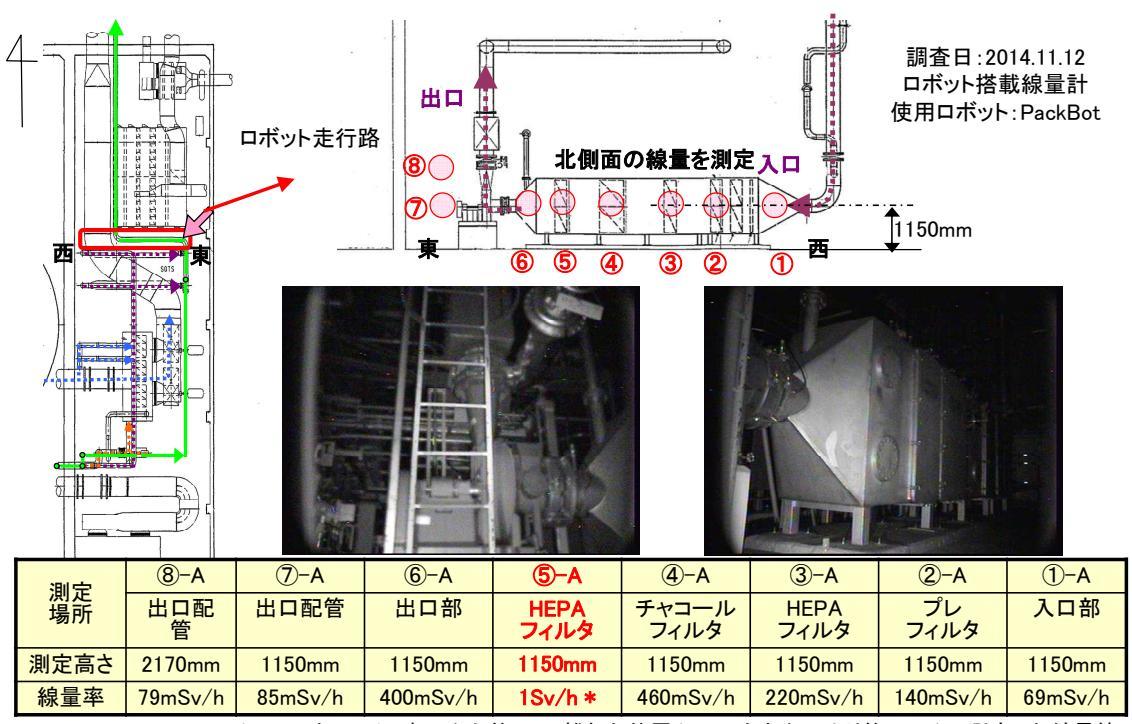
図 3-10 SGTS フィルタ(A)の線量率測定結果

図 3-10、3-11 にそれぞれ SGTS フィルタ(A)(B)周辺の線量測定結果を示 す。(A)(B)ともに、最大約 1Sv/hの非常に高い線量率となっていることが確 認された。また、その汚染の最大値は SGTS フィルタ出口側の HEPA フィルタ で観測されている。通常、SGTS フィルタは入口に近いところから放射性物質 を捕捉していくものであるため、この観測結果は、放射性物質を含む気体が SGTS フィルタを逆流したことを示唆している。図 3-8 から明らかなように、 SGTS フィルタを逆流する経路は、2 号機のベントラインから逆流する経路と 1 号機のベントラインから逆流する経路(3 号機から 4 号機へと水素が逆流したの と同じ状況)の 2 つが考えられる。

今回、ラプチャディスク周辺では汚染は確認できなかったものの、2 号機ラプ チャディスクの作動の有無について明確な判断ができるほどの情報は得られて いないため、STGS フィルタ汚染源解明も含め、調査・検討を継続していく。

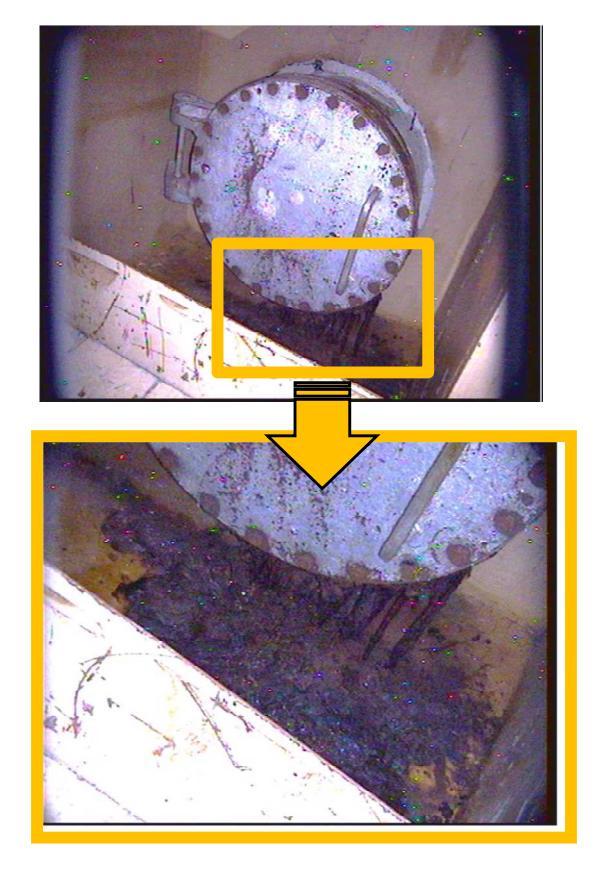
図 3-13 ペネトレーションフランジ部の溶融物の写真[20]

格納容器・ペデスタルの内部調査に先立ち、アクセス経路として選定している X-6 ペネトレーション部(図 3-12 建屋配置図参照)の前に設置している遮蔽 用ブロックおよび鉄板の撤去作業を行った(平成 27 年 6 月 11 日~10 月 1 日)。 撤去作業時にペネトレーション部の調査を行ったところ、ペネトレーションフ ランジ部と床面に何らかの溶融物と1000mSv/hを超える高い線量が確認された。

確認された溶融物の写真を図 3-13 に示す。溶融物はペネトレーションのフラ ンジ部から垂れ下がり、床面に広がって存在している。溶融物は、ペネトレー ション内部に保管されていた CRD 交換機用のケーブル被覆材か、ペネトレーシ ョンフランジシール用の O リングと推定している。床面の溶融物のはぎ取りを 実施したところ、溶融物は固化しており、ヘラ等で容易にはぎ取れることが確 認された。

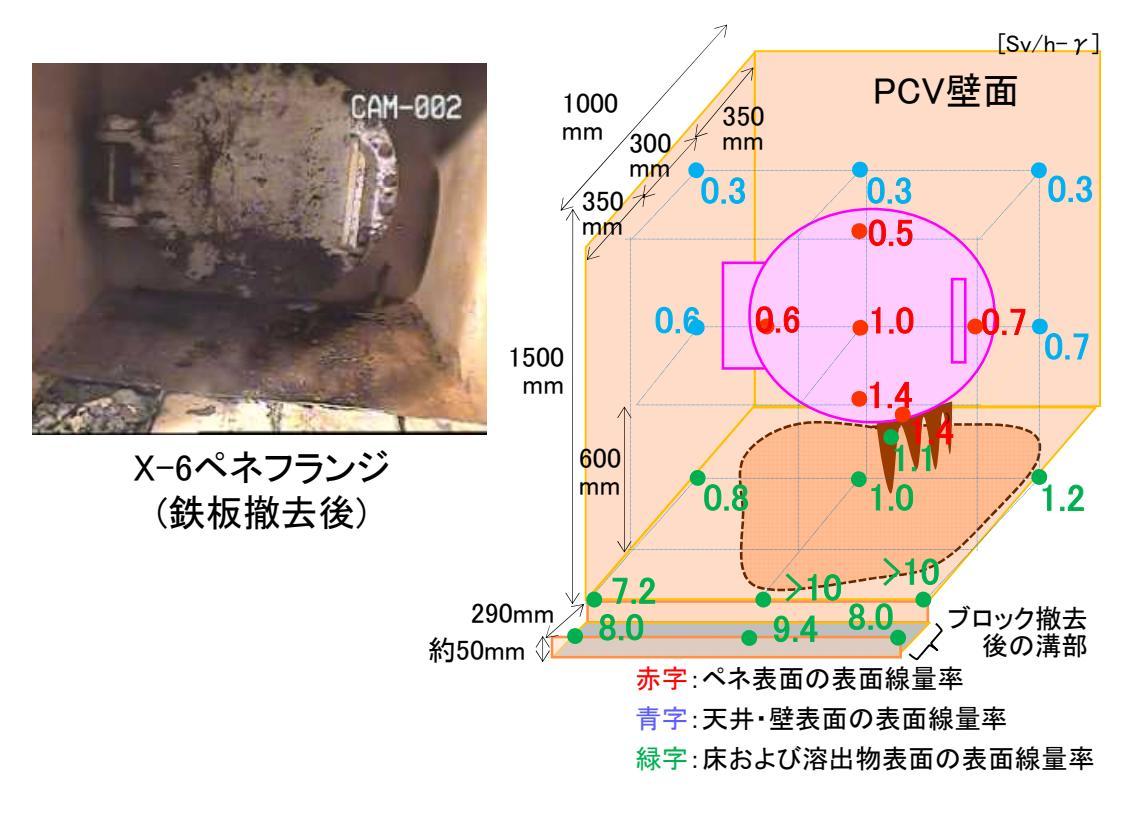
図 3-14 表面線量率測定結果[21]

表面線量率測定結果を図 3-14 に示す。表面線量率は、天井<中央<床面の順 で大きくなる傾向があり、特にブロック撤去後の溝部で高い線量が確認された。 汚染は溶融物付近から溝に向かって形成されていると考えている。X-6 ペネトレ ーション部と壁面の表面線量率の差を X-6 ペネトレーション内部からの線量寄 与と仮定すると、X-6 ペネトレーション内部からの寄与は最大 1Svh 程度と推定 している。

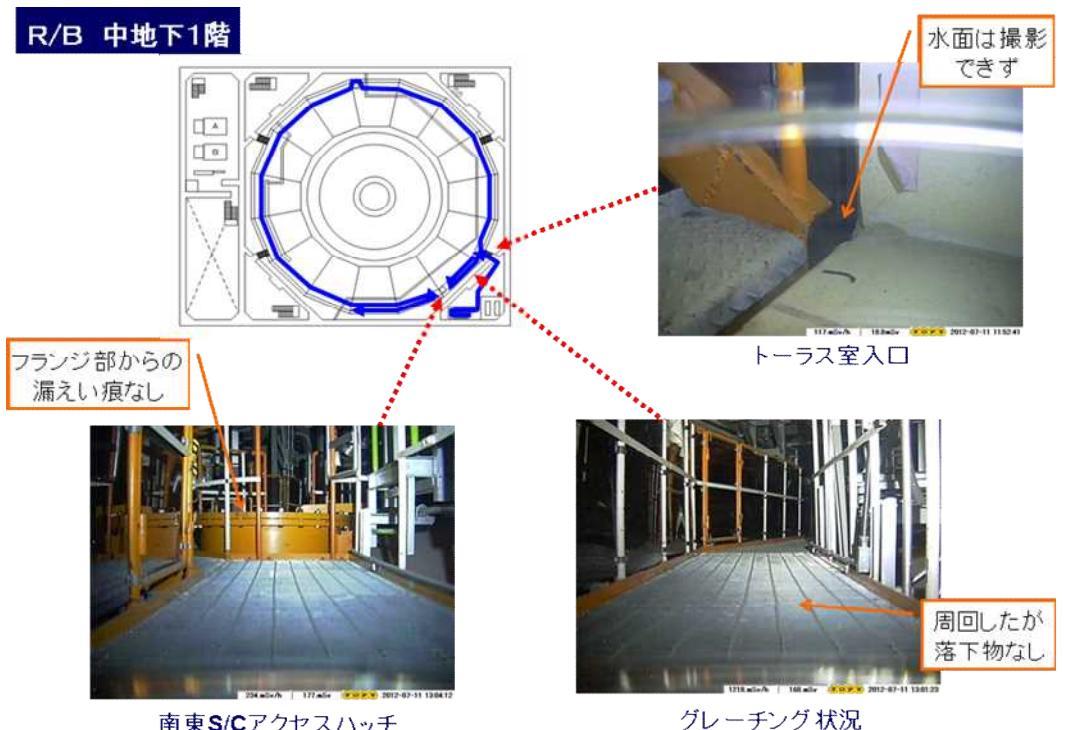
図 4-1 3号機トーラス室内カメラ映像(抜粋)

S/C の液相漏えい箇所については特定されていないが、カメラ映像によると、 S/C のマンホールのフランジ等からの漏水はないことが確認された(図 4-1)。

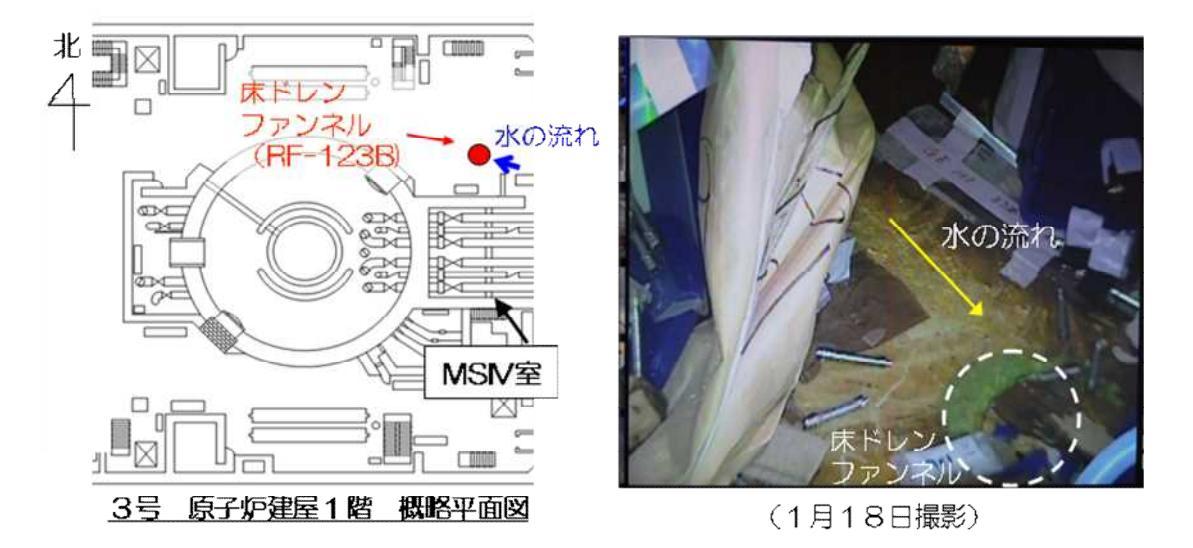
図 4-2 3号機 MSIV 室扉付近からの漏水の確認

平成26年1月に、3号機原子炉建屋瓦礫撤去用ロボットのカメラ画像を確認 していたところ、原子炉建屋1階北東エリアの主蒸気隔離弁(MSIV)室の扉付 近から、その近傍に設置されている床ドレンファンネルに向かって水が流れて いることを確認した(図4-2)。<sup>[24]</sup>

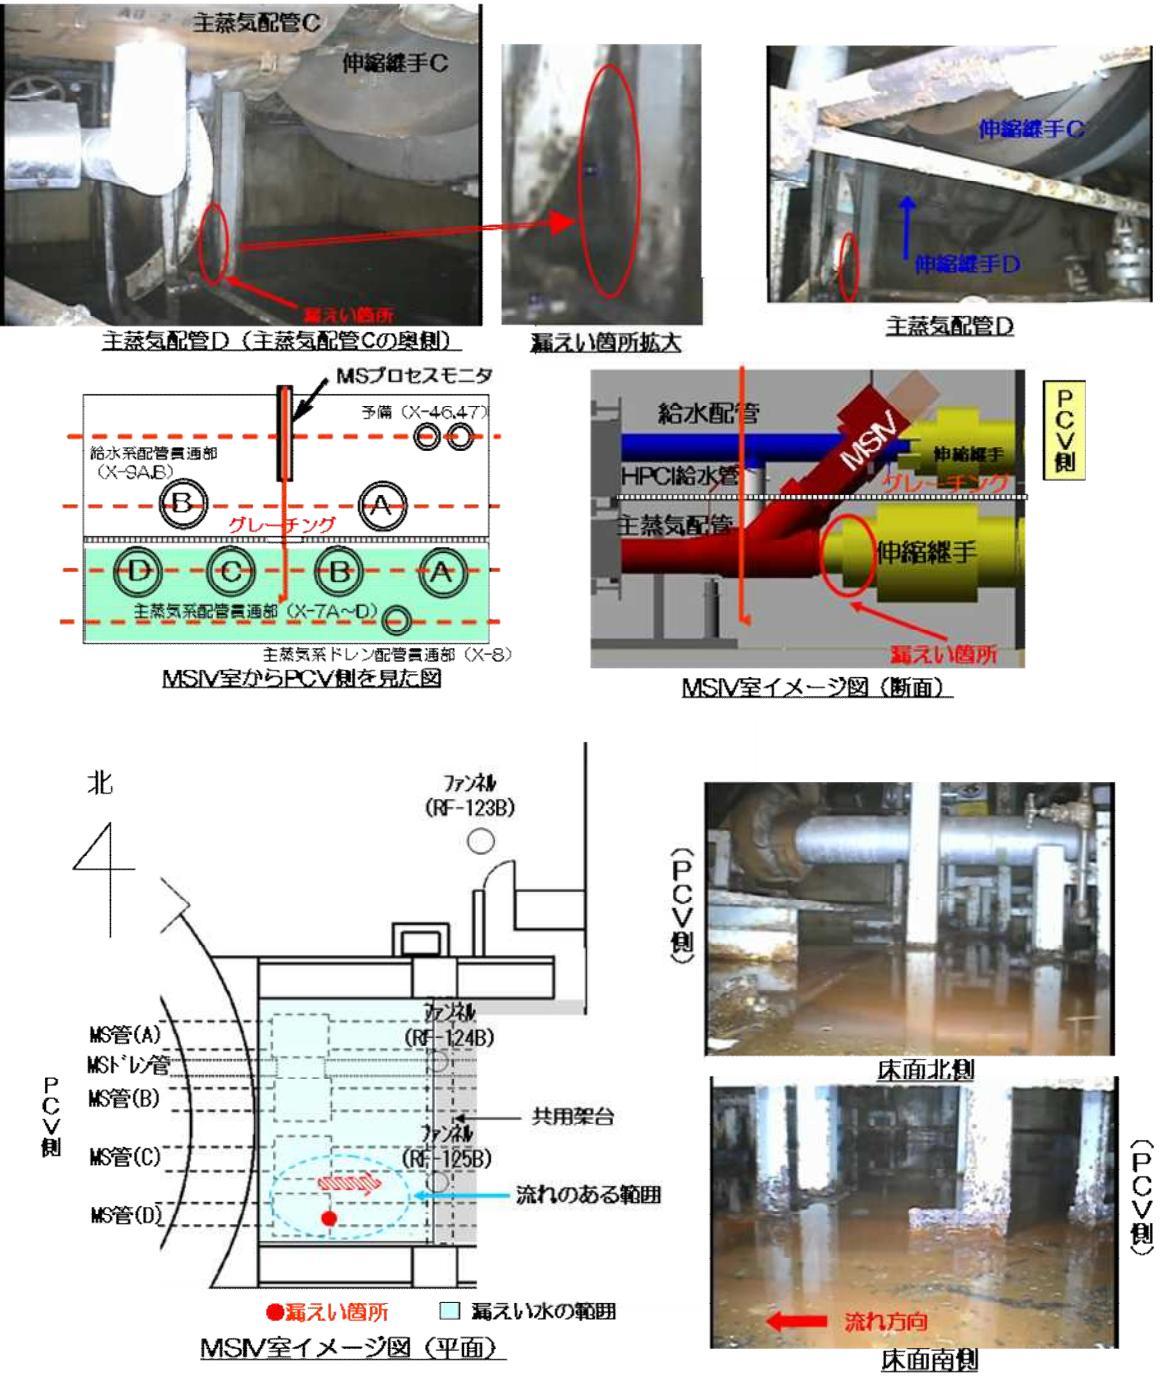
既設の S/C 圧力計の測定値を水頭圧に換算することで求めた格納容器内水位 はおよそ OP.12m(原子炉建屋1階から2m程度上)で、主蒸気配管の格納容器 貫通部と同程度の高さであり、流水の発生源として MSIV 室内の格納容器貫通 部からの液相漏えいの可能性が推定される。そこで、平成26年4、5月に、MSIV 室内の流水箇所の特定のため、上階に位置する原子炉建屋2階空調機室から装 置を挿入し、室内のカメラ撮影及び線量測定を実施したところ、主蒸気配管 D の伸縮継手周辺からの漏えいを確認した。また、主蒸気配管 A、B、C、主蒸気 系ドレン配管からの漏えいは確認されず、床面の水の流れの状況から判断して も、漏えい箇所は主蒸気配管Dのみと推定した(図4-3)。<sup>[25]</sup>

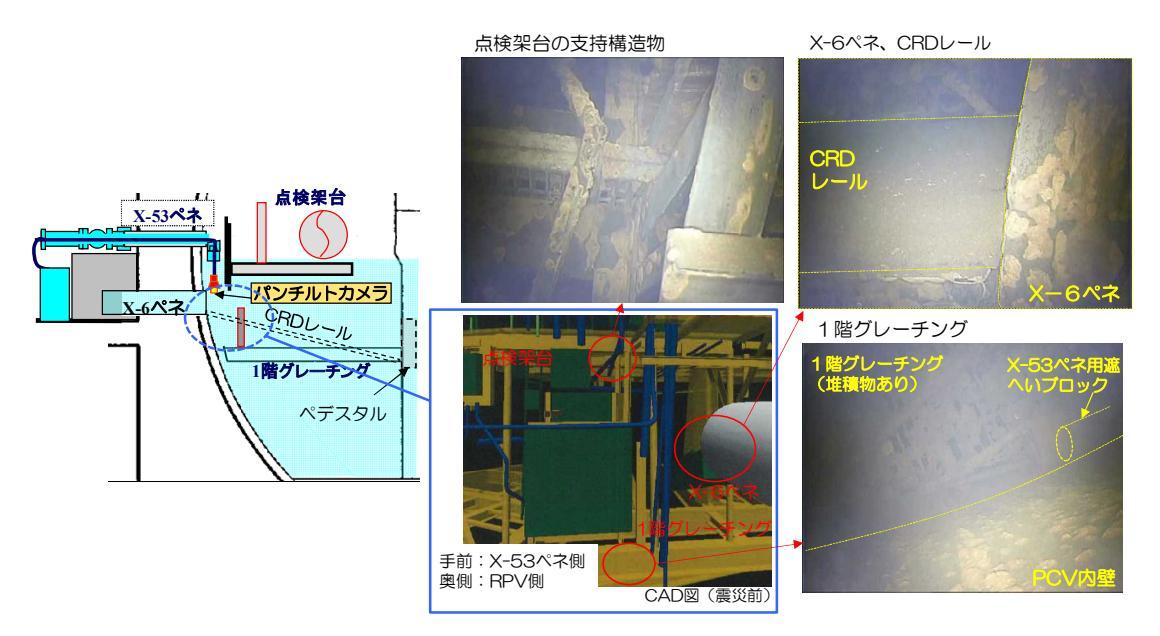
図 4-6 格納容器内滞留水中を撮影した映像[28]

X-53 ペネトレーションから滞留水中にパンチルトカメラを沈め、下方を映した画像を図 4-6 に示す。水中のグレーチングや CRD 交換機用レール上には堆積物が確認された。
