# 福島第一原子力発電所 1~3 号機の 炉心・格納容器の状態の推定 と未解明問題に関する検討 第4回進捗報告

## 平成 27 年 12 月 17 日

東京電力株式会社

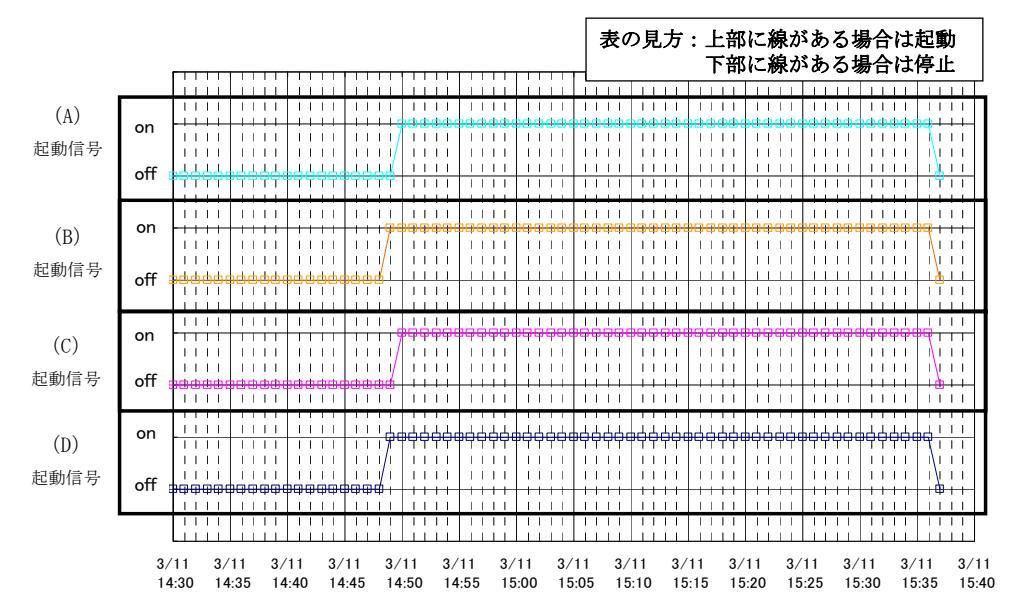
○1 号機 格納容器冷却海水系 (CCSW) ポンプ

過渡現象記録装置の1分周期のデータから、CCSW ポンプ(A)~(D)は15時35分59秒から 15時36分59秒の間に異常が発生し、機能喪失している事が記録されている。

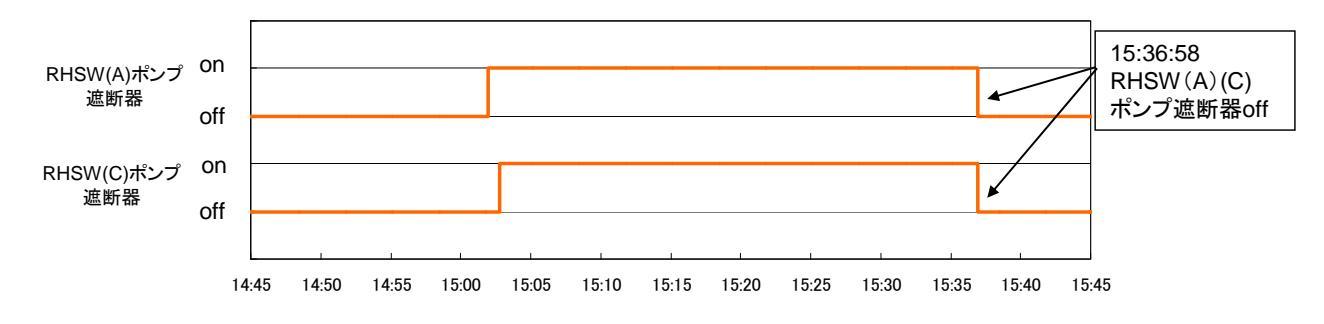
○2 号機 残留熱除去系海水 (RHSW) ポンプ

プロセス計算機のデータから、RHSW ポンプ(A)及び(C)の遮断器が 15 時 36 分 58 秒に off となり、機能喪失している事が記録されている。

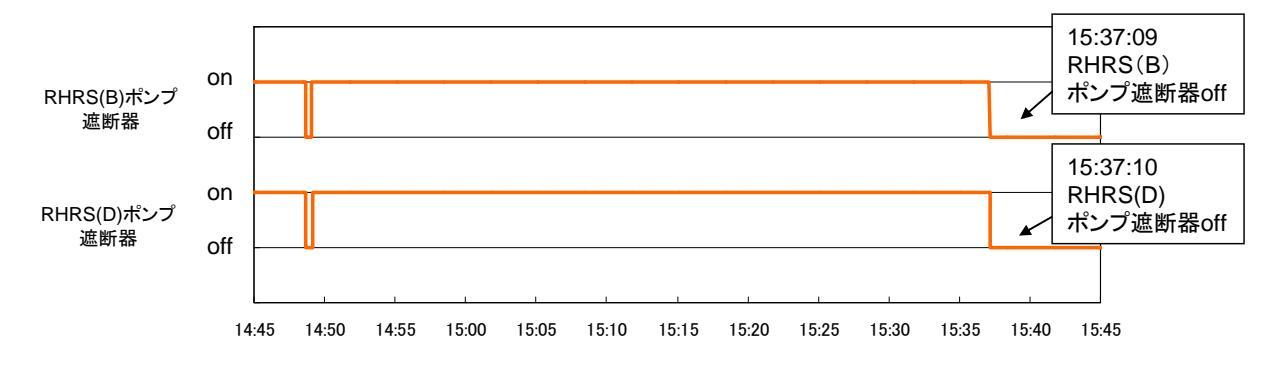
○5 号機 残留熱除去系海水 (RHRS) ポンプ

プロセス計算機のデータから、地震後に起動した RHRS ポンプ(B)及び(D)については、15時 37 分 9 秒、10 秒に異常が発生し、機能喪失している事が記録されている。

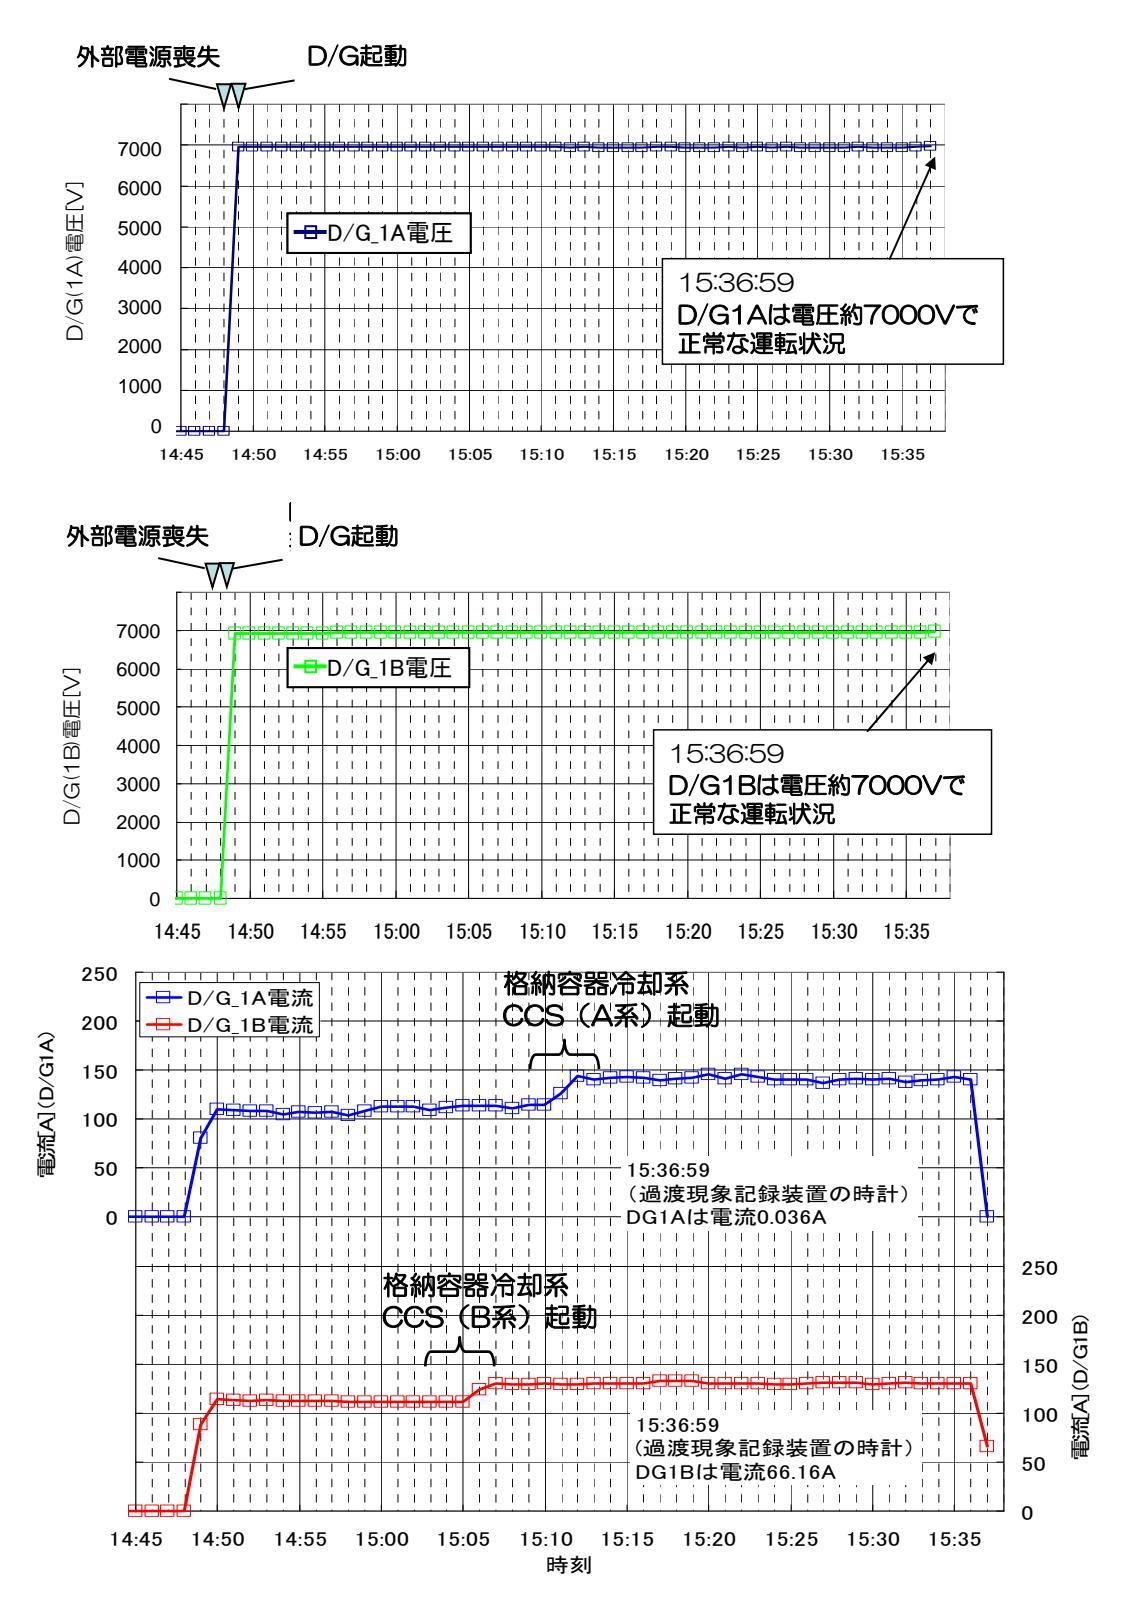
○1 号機 D/G(1A)、(1B)

過渡現象記録装置の1分周期データから、1号機のD/G(1A)(1B)については、データが採取されている15時36分59秒まで電圧が確立していることから、機能喪失時刻は15時36分59秒以降であることが記録されている。

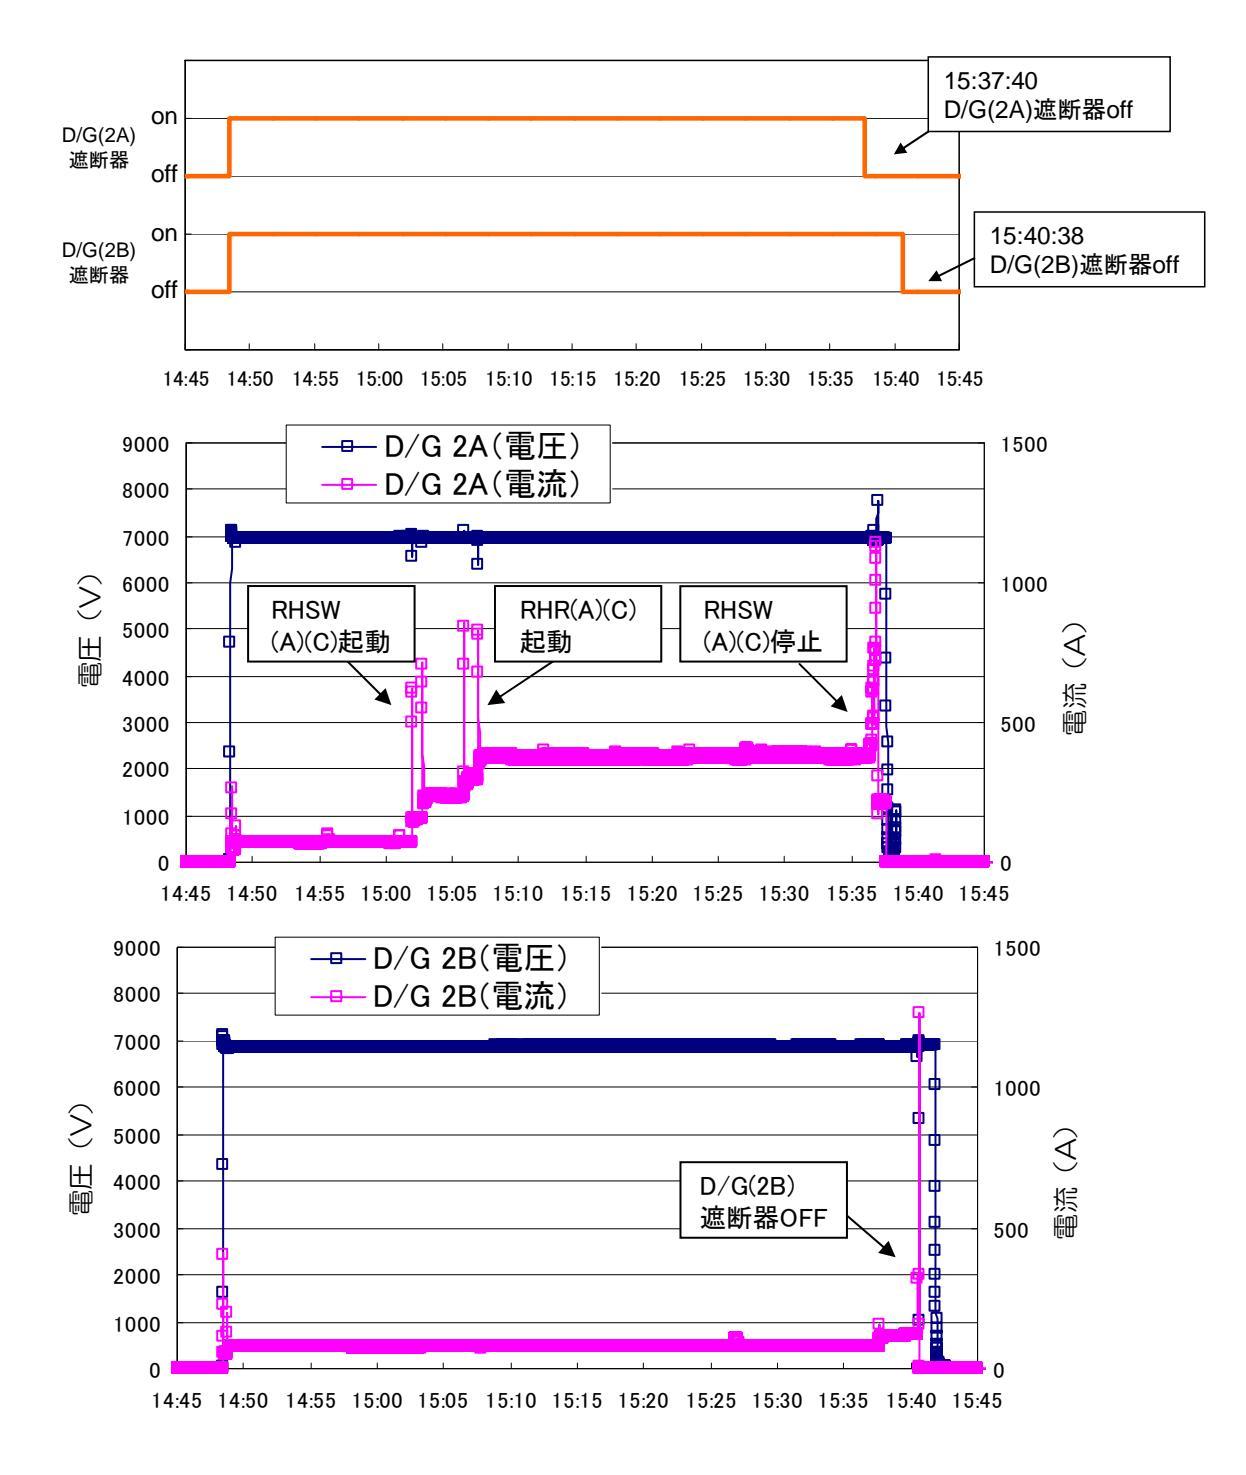
○2 号機 D/G(2A)、(2B)

D/G(2A)は、後日の調査で被水していることが確認されており、D/G本体もしくは関連機器の被 水が原因で機能喪失したものと想定している。

D/G(2B)は、別の建屋(共用プール建屋)に設置されており、D/G本体は津波の被害を受けていないが15時40分38秒に遮断器が開放している。D/Gの関連機器による影響もしくは電源供給先の非常用電源盤の被水等により機能を喪失したものと想定している。

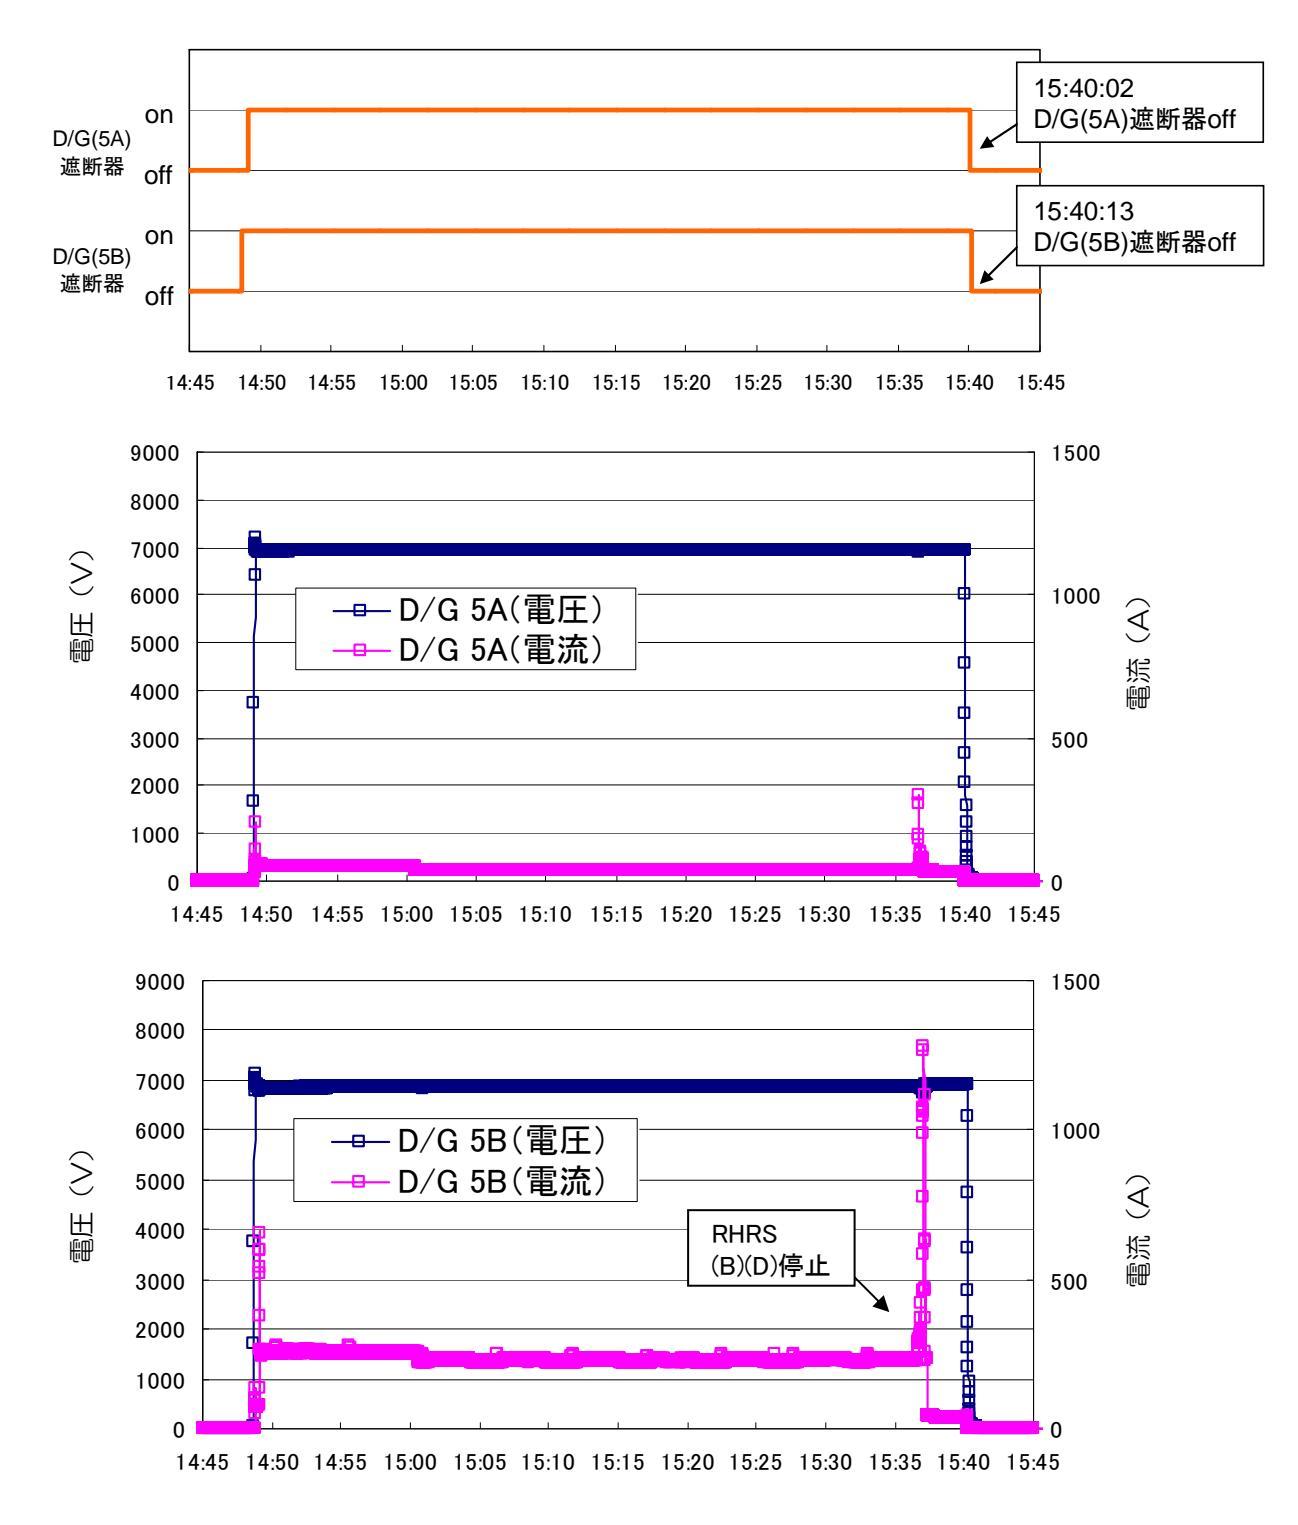
○5 号機 D/G(5A)、(5B)

プロセス計算機のデータから、5号機の D/G(5A) (5B) については、15時40分前後に異常が発生し、機能喪失している事が記録されている。

D/G(5A) (5B)は、後日の調査で D/G 本体に被水の影響はないため、D/G の関連機器による影響 もしくは非常用電源盤の被水等により機能を喪失したものと想定している。

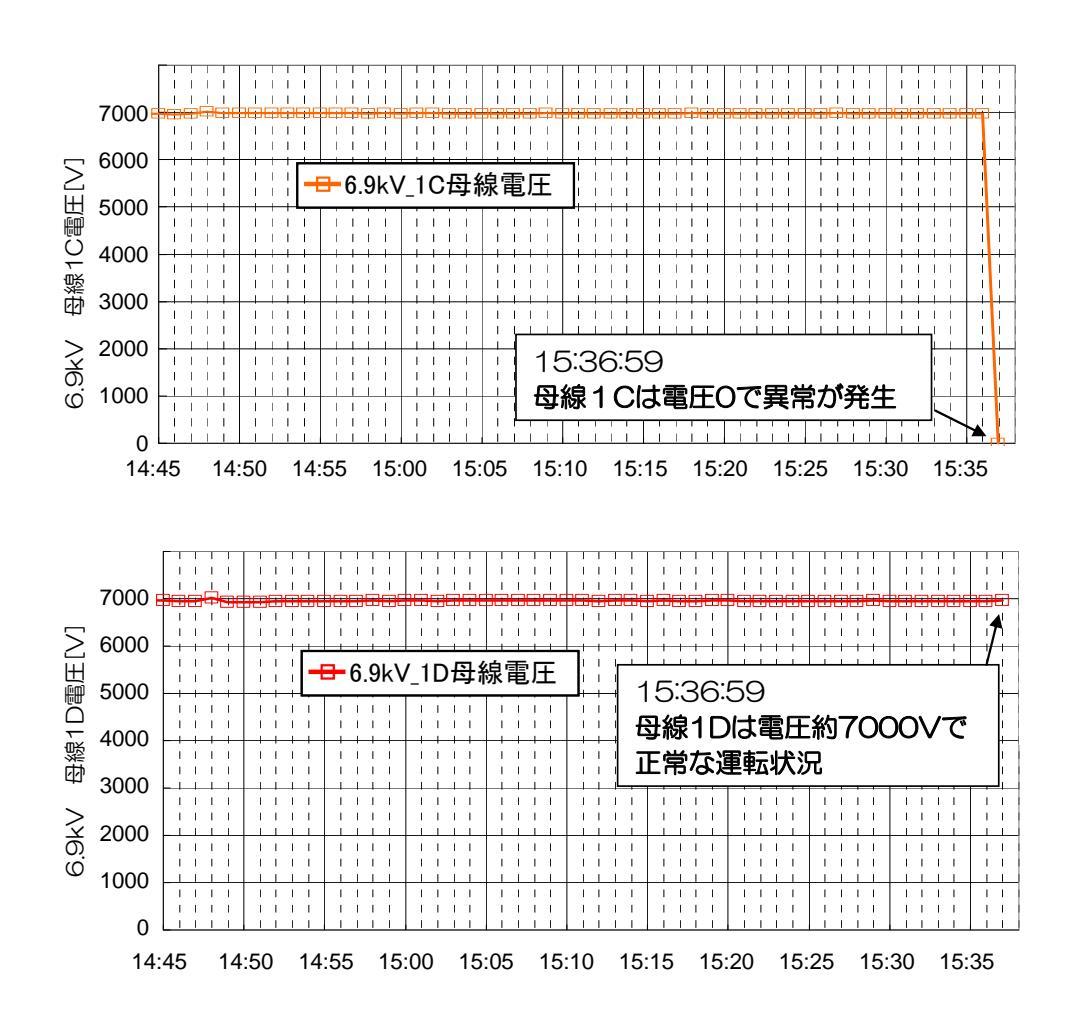
○1 号機 非常用電源盤 1C、1D

過渡現象記録装置の1分周期データから、非常用電源盤1Cについては、15時35分59秒から 15時36分59秒の間に非常用母線の電圧を喪失している。一方、非常用電源盤1Dについては、 15時36分59秒まで電圧が確立していることから、機能喪失時刻は15時36分59秒以降である ことが記録されている。

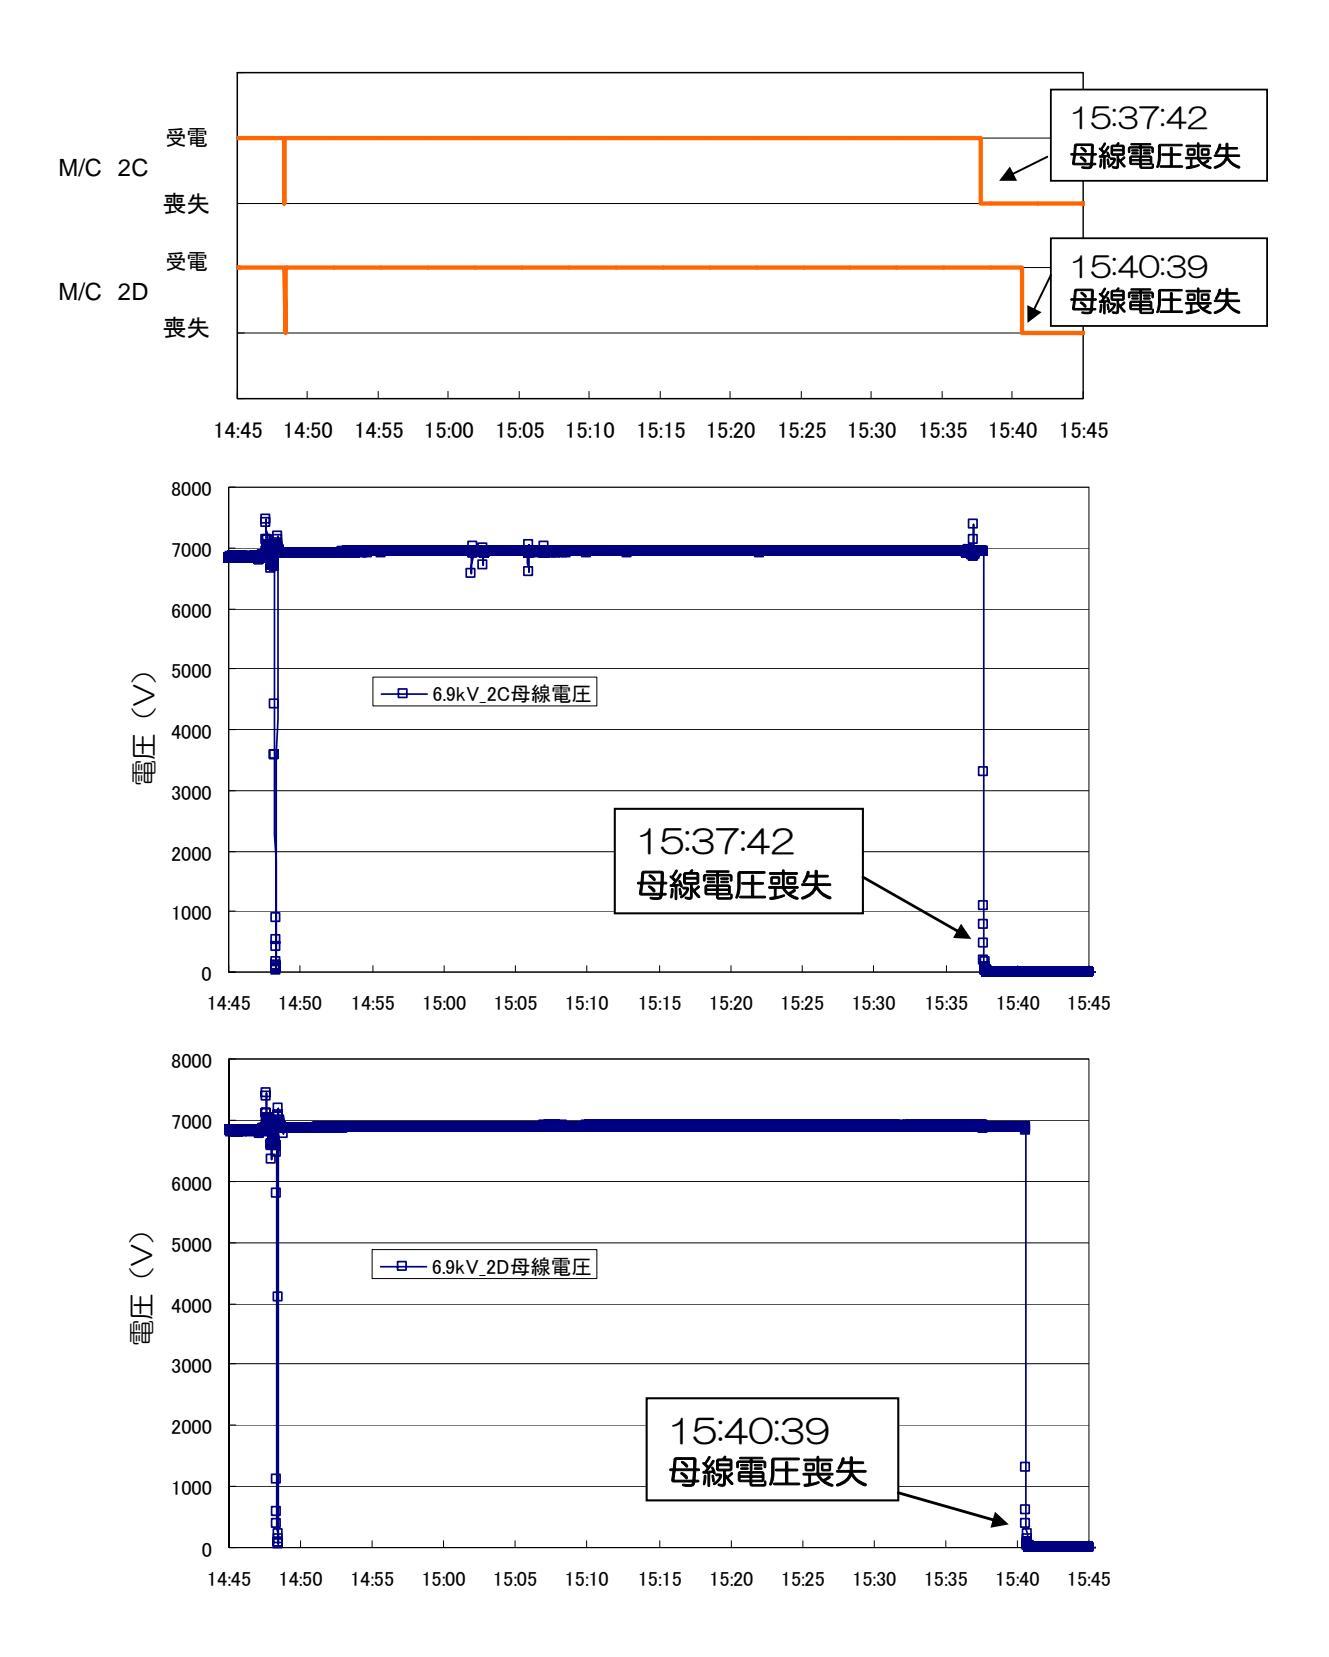
○2 号機 非常用電源盤 2C、2D

プロセス計算機データから、非常用電源盤 2C については、15 時 37 分 42 秒に非常用母線の電 圧を喪失、非常用電源盤 2D は 15 時 40 分 39 秒に喪失している事が記録されている。

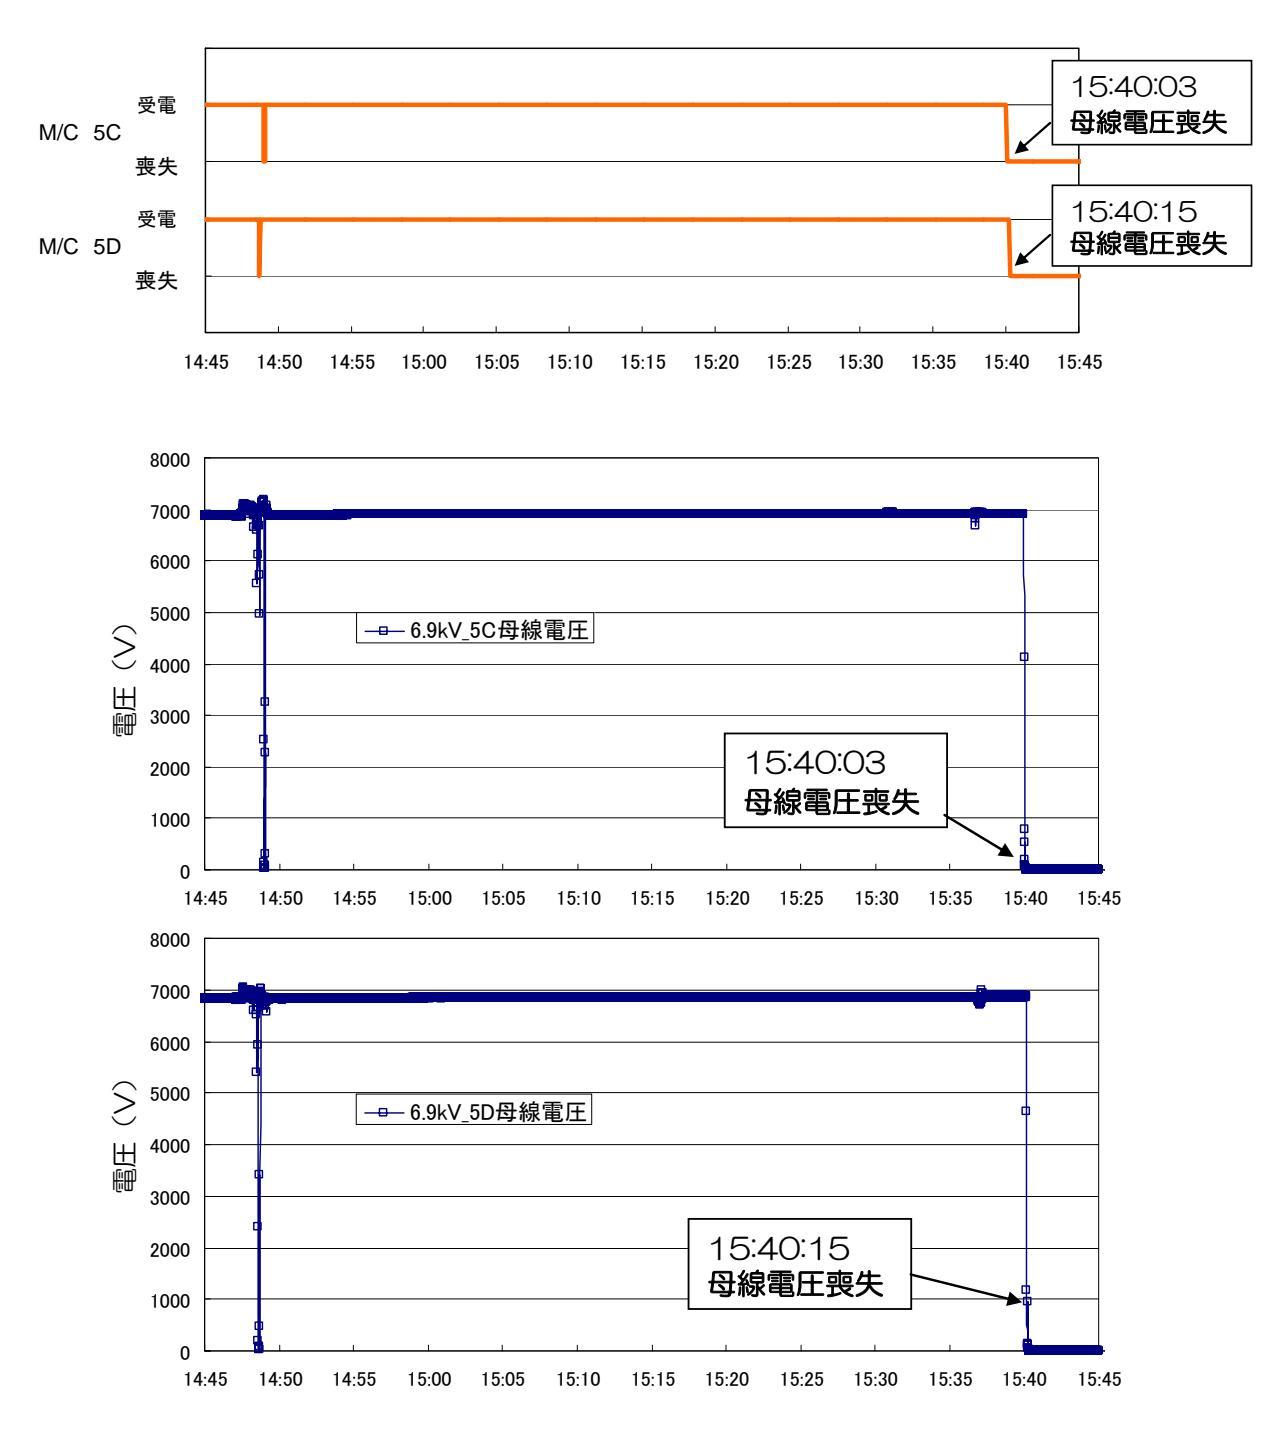
○5 号機 非常用電源盤 5C、5D

プロセス計算機データから、非常用電源盤 5C については、15 時 40 分 03 秒に非常用母線の電 圧を喪失、非常用電源盤 5D は 15 時 40 分 15 秒に喪失している事が記録されている。

事故後の調査で、 D/G に異常はなく、M/C が被水していたことから、被水による M/C の機能喪 失もしくは D/G の関連機器が被水等により機能を喪失したものと想定している。

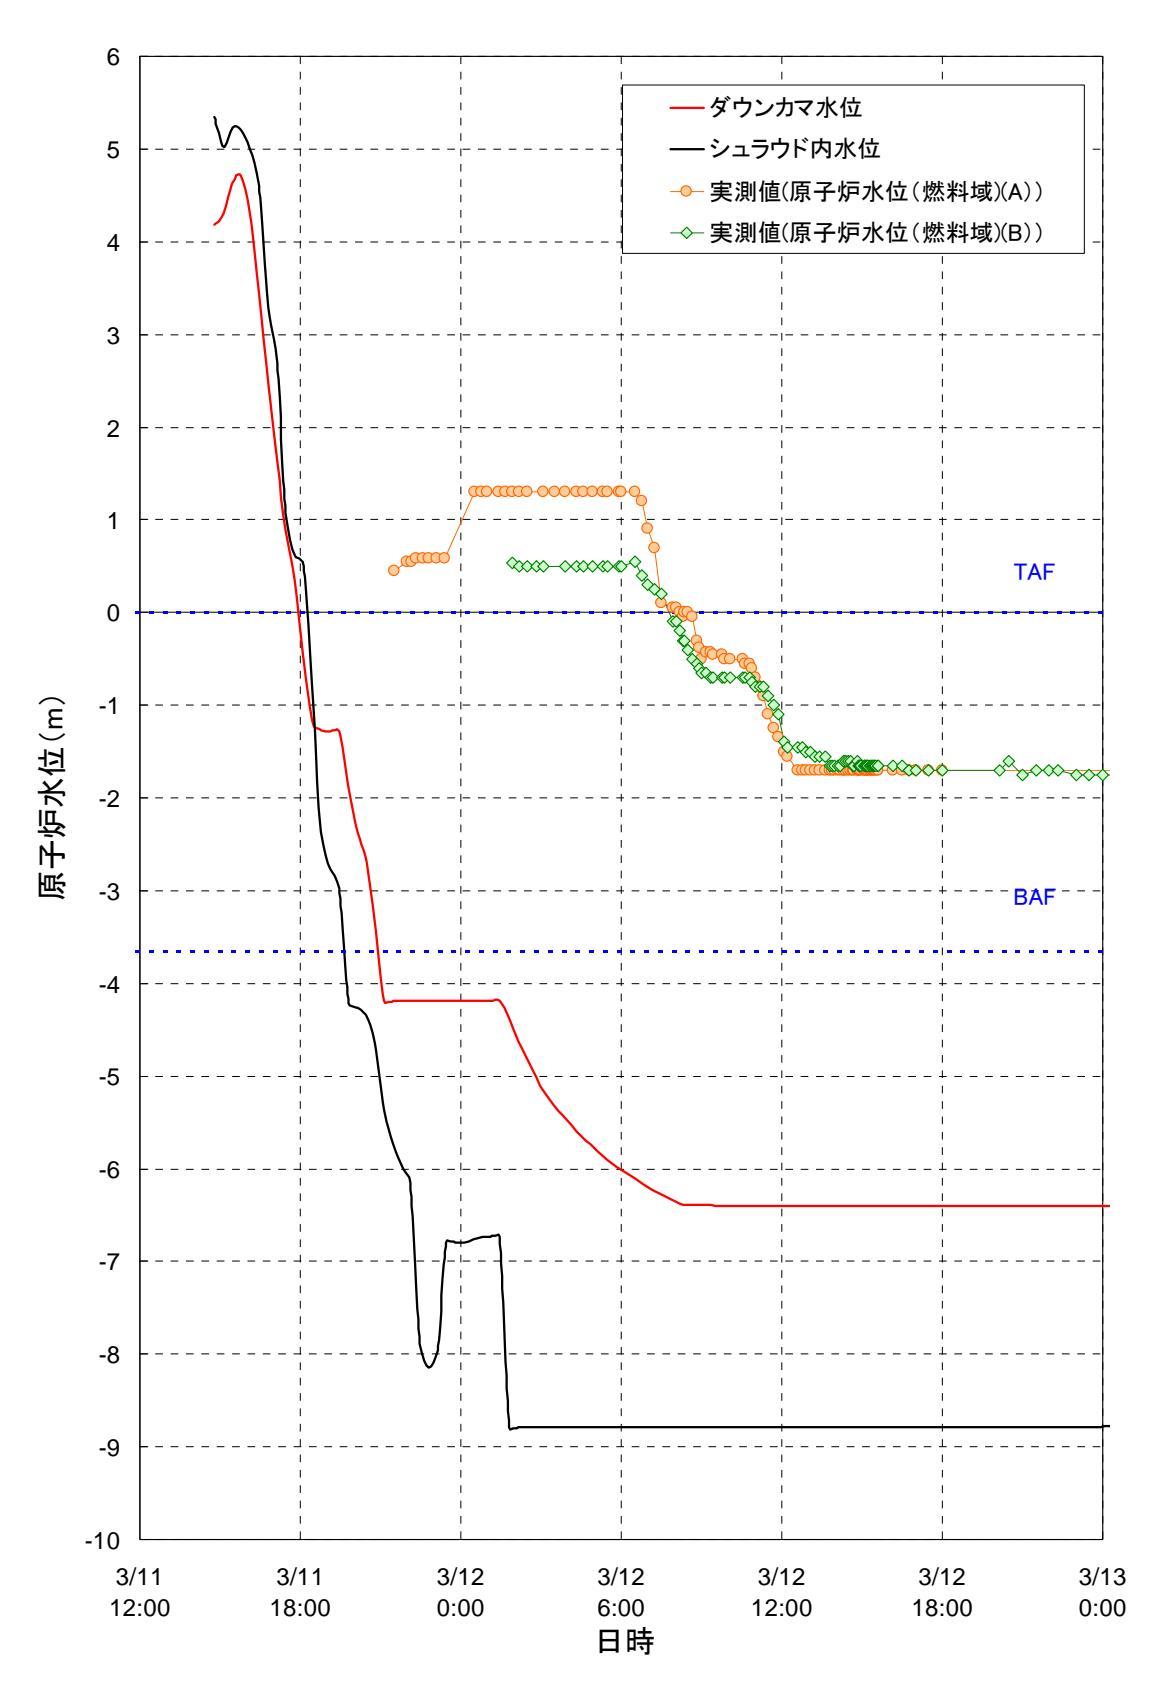
図4 燃料域水位計挙動

これまでに公表した解析結果(平成23年5月23日に公表したMAAPコード による解析結果)では原子炉水位が有効燃料底部(以下、BAF)に到達した以 降において、燃料域内で原子炉水位は形成されていないと推定される期間であ るにも関わらず、実際の燃料域水位計A系の指示値は11日21時30分に有効 燃料頂部(以下、TAF)+0.45mを示し、その後注水していないにも関わらず指 示値は上昇した(図4参照)。このことから燃料域水位計A系を復旧した21時 30分の時点ですでに基準面器側配管の水位が低下していた可能性が考えられる (図5-1参照)。

すでに述べたように津波到達後に燃料域水位計 A 系の指示値で TAF+0.45m の水位が得られた 11 日 21 時 30 分には、実水位は BAF 以下になっていると考 えられるため、その時点ですでに基準面器側配管の水位が低下していたものと 考えられる(図 5-1)。この時間帯に見られる水位上昇は、注水をしていないこ とから基準面器側配管内の水が蒸発により徐々に失われたことが原因と考えら れる。

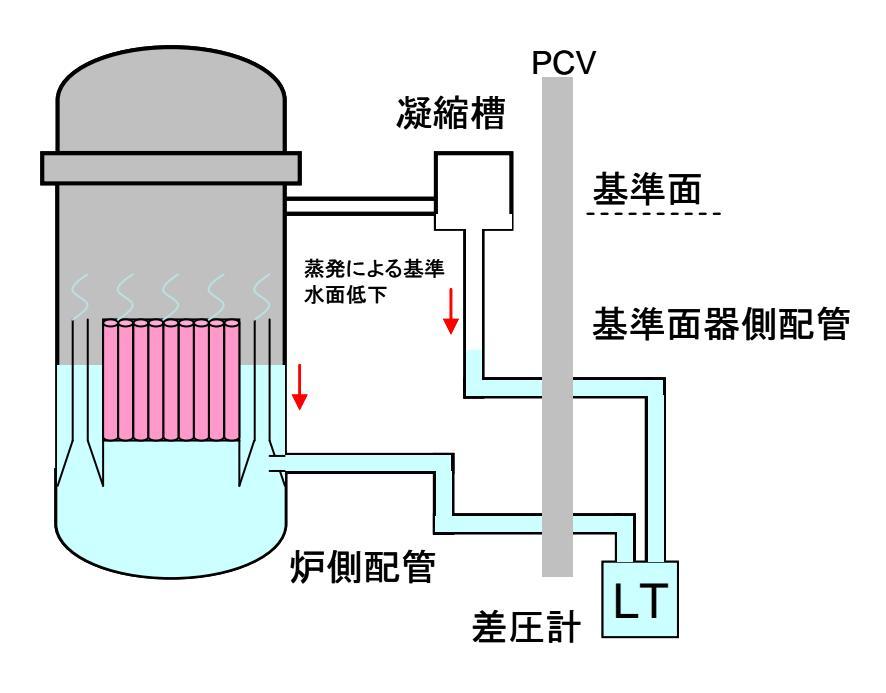
図 5-1 原子炉水位および燃料域水位計挙動 【 11 日 21 時 30 分から 12 日 0 時 30 分頃まで 】

MAAP 解析においては、この時間帯までにすでに燃料溶融が生じていること、 炉内ガス温度が高温になっていることから原子炉圧力容器の気相漏えいが発生 し易い状況であったと考えられる。漏えいが生じ D/W の気相温度が上昇するこ とで基準面器側配管内の水の温度が飽和温度以上に達し蒸発すれば水位計の指 示値は上昇する。

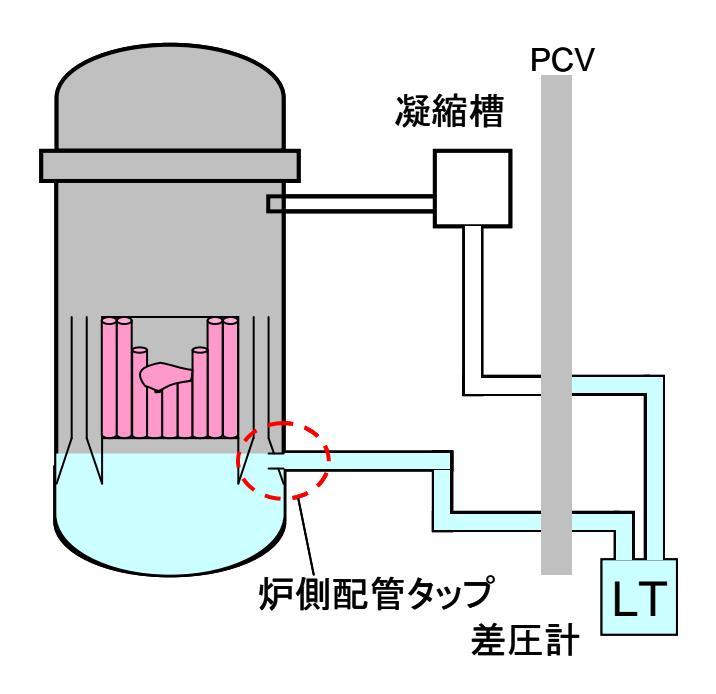
図 5-2 原子炉水位および燃料域水位計挙動 【 12 日 0 時 30 分頃から 6 時 30 分頃まで 】

ここでは基準面器側計装配管内の水位が格納容器(以下、PCV)貫通部の位置まで低下し、一方、原子炉の水位もBAFを下回り、炉側配管タップ位置(TAF約-5.5m)付近となることで、水位変動は検出されずに、高めの指示値一定で推移した可能性が考えられる(図 5-2 参照)。今回のMAAP解析上は12日の1

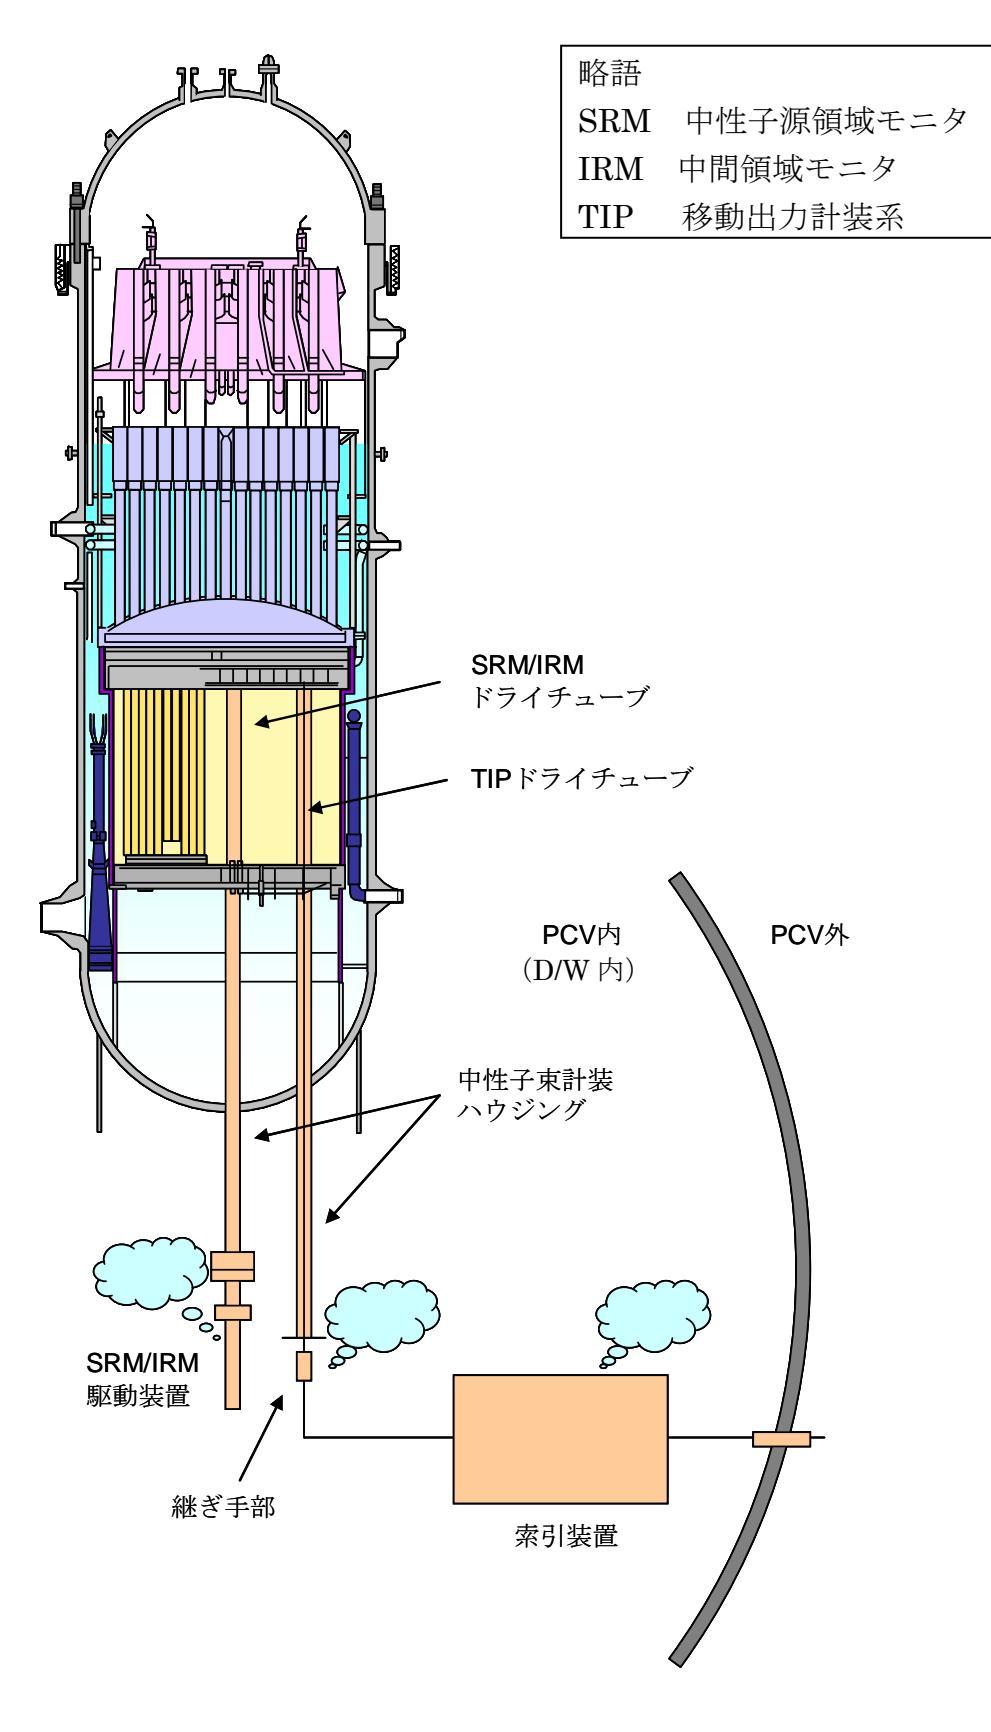
図6 炉内核計装からの漏えいパス

原子炉圧力容器から D/W への気相漏えいが想定される箇所としては、炉内核 計装のドライチューブ(図 6 参照)や主蒸気配管フランジのガスケット部等が 挙げられる。炉内核計装のドライチューブは燃料が高温になることに伴い損傷 する可能性がある。また、主蒸気配管フランジのガスケットは450℃程度の温度 環境でシール機能を喪失する可能性がある。そこで今回の解析においては、炉

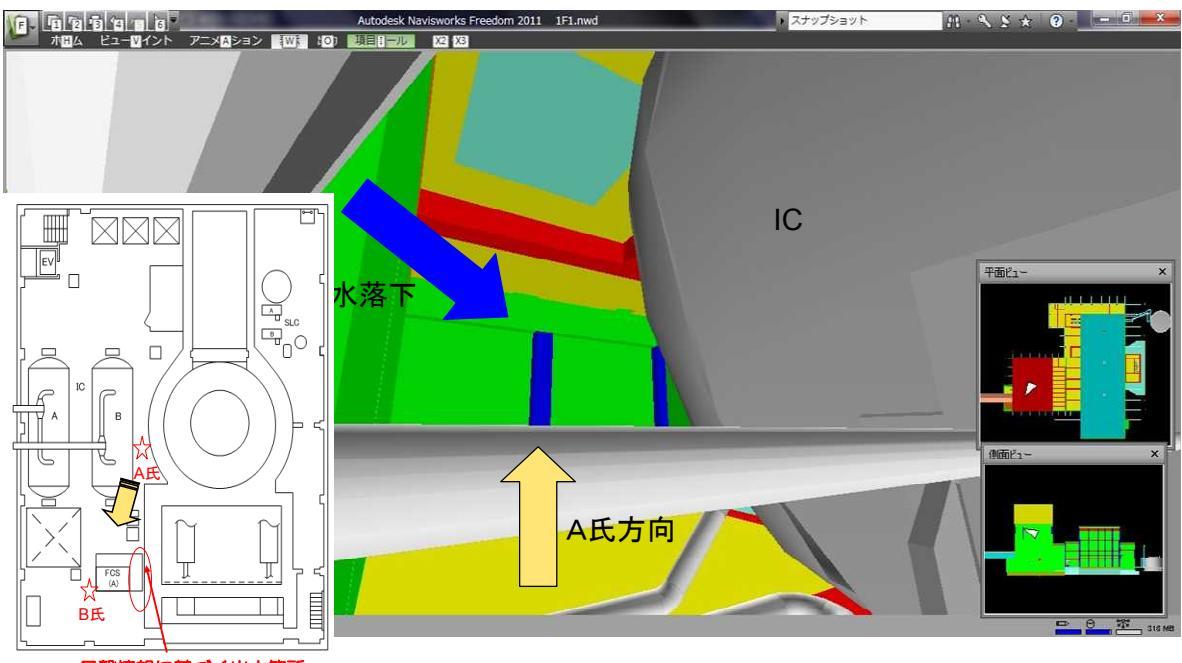
目撃情報に基づく出水箇所

これらの位置関係から明らかなように、ICの本体とは異なる方向から出水が 確認されており、ICに流入する蒸気もしくは凝縮後の戻り水が、漏えいしたと は考えにくい。

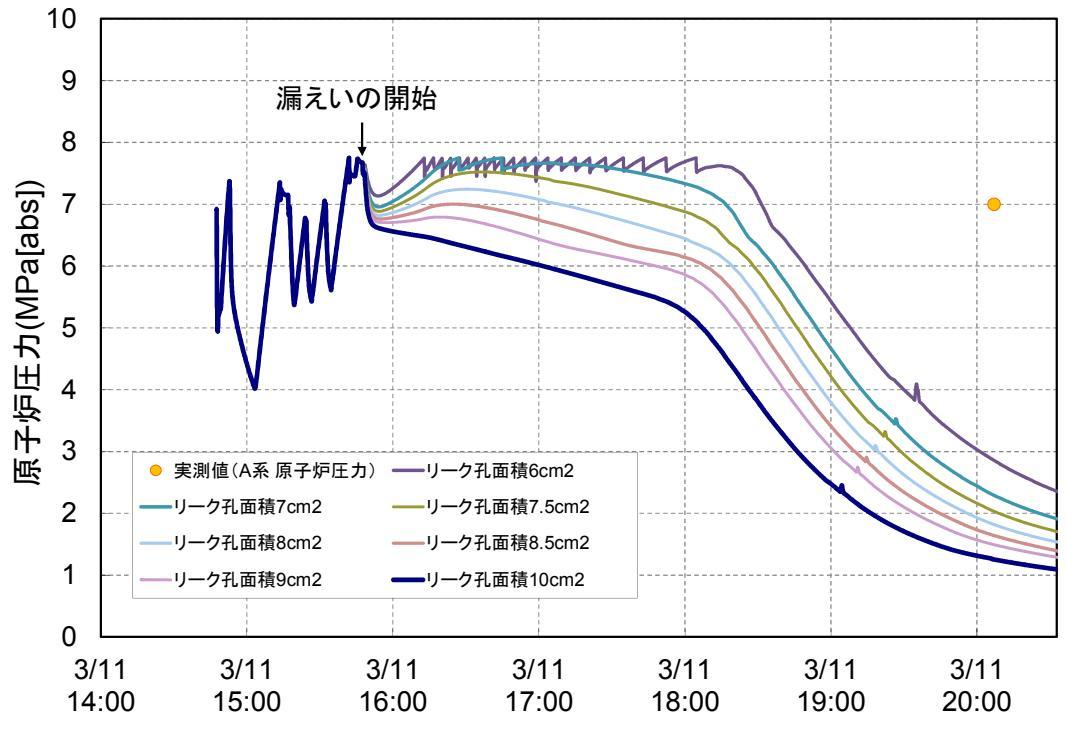
図6 リーク孔面積に応じた原子炉圧力の変化

上記の仮説を証明すべく、津波到達後に微小な漏えいが発生した場合につい て、リーク孔面積をパラメータとした MAAP による感度評価を実施した(図 6 参照)。なお、この計算におけるリークの発生時間は地震スクラム 1 時間後とし ている。感度解析の結果から、7cm<sup>2</sup>以下の場合には、原子炉圧力が上昇し、SRV の作動条件に達することから、リーク孔面積がこれ以上でないと SRV が作動し ないという条件を満たせないことになる。一方で、リーク孔面積が 7.5cm<sup>2</sup>以上 の場合には、SRV は作動することはないものの、原子炉圧力は早期に低下し、3 月 11 日 20 時 07 分の 6.9MPa(gage)を再現することはできないことが示された。 この解析結果により、津波到達後に SRV が作動しない条件で、20 時 07 分に観 測された 6.9MPa(gage)を満足する小規模な LOCA シナリオは存在しないこと がわかる。

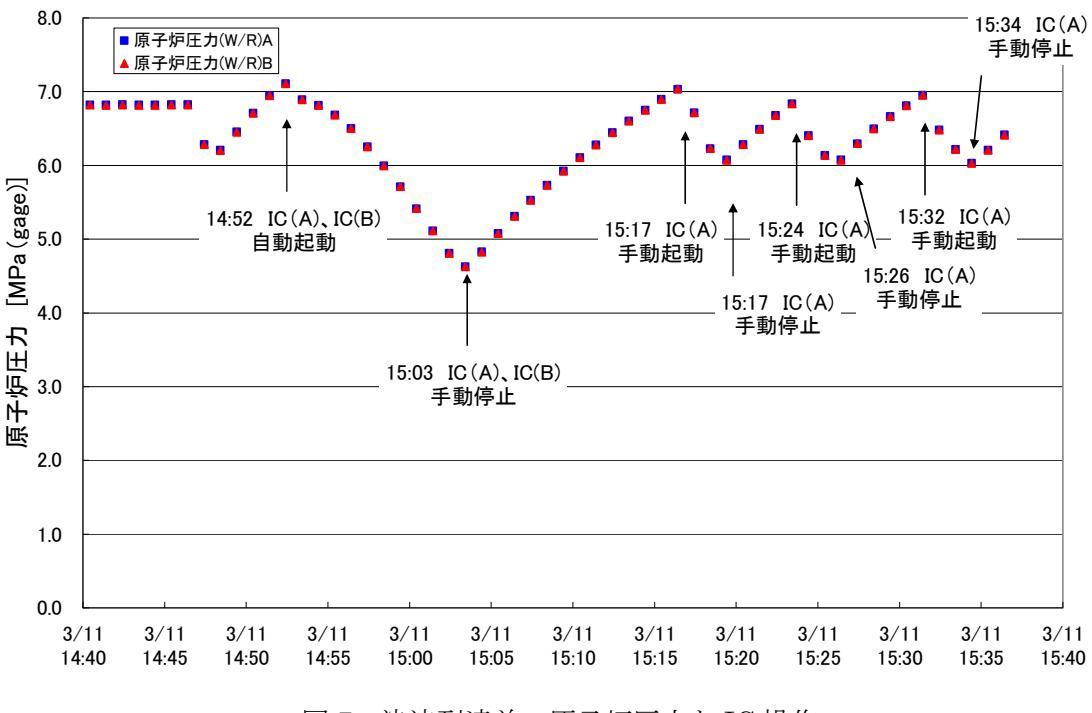
図7 津波到達前の原子炉圧力と IC 操作

IC(A)、IC(B)の自動起動後は、IC の冷却効果により原子炉圧力は減少に転じ、 10 分程度で 5MPa を下回る圧力にまで達している。また、通常運転時の約 7MPa における飽和温度は約 285℃、約 5MPa における約 265℃であることから、原 子炉内の冷却剤の温度は 10 分程度で、約 20℃低下したことになる。原子炉停 止時の冷却速度の上限値は 1 時間で 55℃であり、この冷却速度を上回っている。 運転員は、急激な圧力低下が漏えいの原因によるものではないことを確認する ため、また、冷却速度を低減しコントロールするため、15 時 3 分、IC(A)、IC(B) を手動で停止させた。

その後、圧力は再度上昇に転じており、約7MPaまで上昇している。その後、 手動起動と手動停止を3回ずつ実施しているが、いずれの操作においても、圧 力の低下と上昇は運転員の制御範囲に収まっている。

以上のことから、運転員は当初、LOCA による圧力低下の可能性を考慮した ものの、IC の起動停止時の原子炉挙動から、その可能性が無いことを確認でき たものと考えられる。なお、運転員は、運転シミュレータでの訓練等を通じ、 常に漏えいの可能性について考えながら操作をすることから、1 号機の圧力変化 に対して漏えいの可能性を考慮したのは特別なことではない。

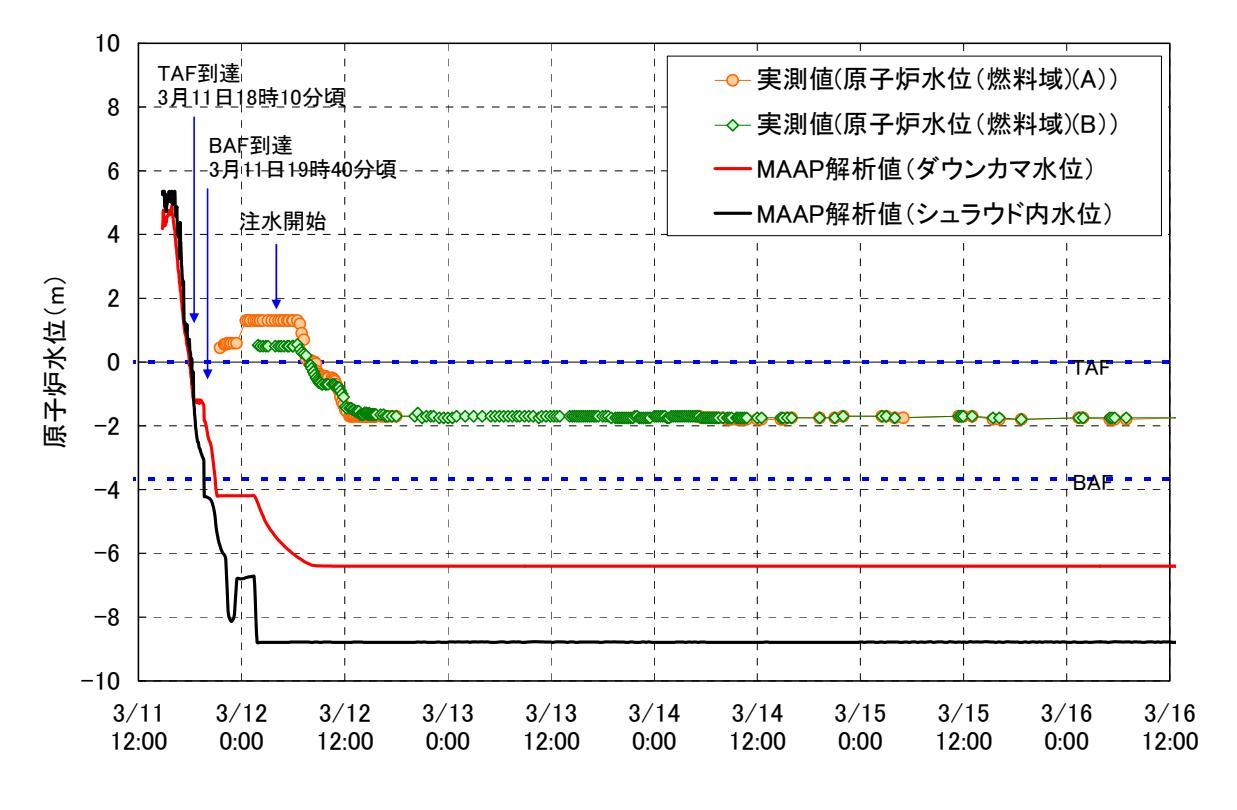
図8 1号機原子炉水位の変化

添付資料 1-2 に記載のとおり、計測された原子炉水位は、格納容器内が高温に なること等で水位計内の水が蒸発し、正確な水位を示していないものと考えられ る。また、図9に系統構成を示す非常用復水器(IC)については、実機において、 全交流電源喪失後、11 日 18 時 18 分~18 時 25 分、および 21 時 30 分以降、MO-3A 弁が開状態であったものの、格納容器内側の隔離弁(MO-1A 弁、MO-4A 弁)の 開度が不明であること、燃料が露出した後に発生したであろう水素ガスやその後の炉圧の低下の影響が不明であることなどから、解析においては、全交流電源喪失以降、IC は動作していないものと仮定している。

原子炉水位の解析値は18時10分頃、有効燃料頂部(TAF)に、19時40分に は有効燃料底部(BAF)に到達する結果となっている。なお、解析においては11 日18時18分から18時25分の7分間、ICのMO-3A弁は開状態であったことを 考慮していない。当社が平成24年3月に公表したMAAP解析の報告書において、 11日18時18分~18時25分、および21時30分~12日8時03分の間でICが 機能維持され、運転されていたと仮定した場合の解析結果を掲載している。これ によればICの動作を仮定しないケースに比べ、上記ICの動作を仮定したケース では、BAF 到達時間が、若干遅れる程度である。また、実測値は正しい水位を示 していなかったものと考えられるが、12日0時30分から6時30分頃、水位計測 値が一定である期間においては、添付資料1-2に示すとおり、原子炉の実水位が BAFを下回り、さらに水位計の炉側配管タップ位置付近となることで、水位変動 が検出されずに、水位計測値としては一定値を示した可能性が考えられ、12日0 時30分には水位は水位計の炉側配管タップ位置付近となっていた。またそれ以降 についても、崩壊熱により蒸発が進んだであろうことを考えると、1 号機におい て初めて代替注水が開始された 12 日午前 4:00 頃の断面では、原子炉圧力容器内 部も含めて、格納容器ドライウェル内に存在する水は、非常に少なかったものと 考えられる。
