# 福島第一原子力発電所 1~3 号機の 炉心・格納容器の状態の推定 と未解明問題に関する検討 第4回進捗報告

## 平成 27 年 12 月 17 日

東京電力株式会社

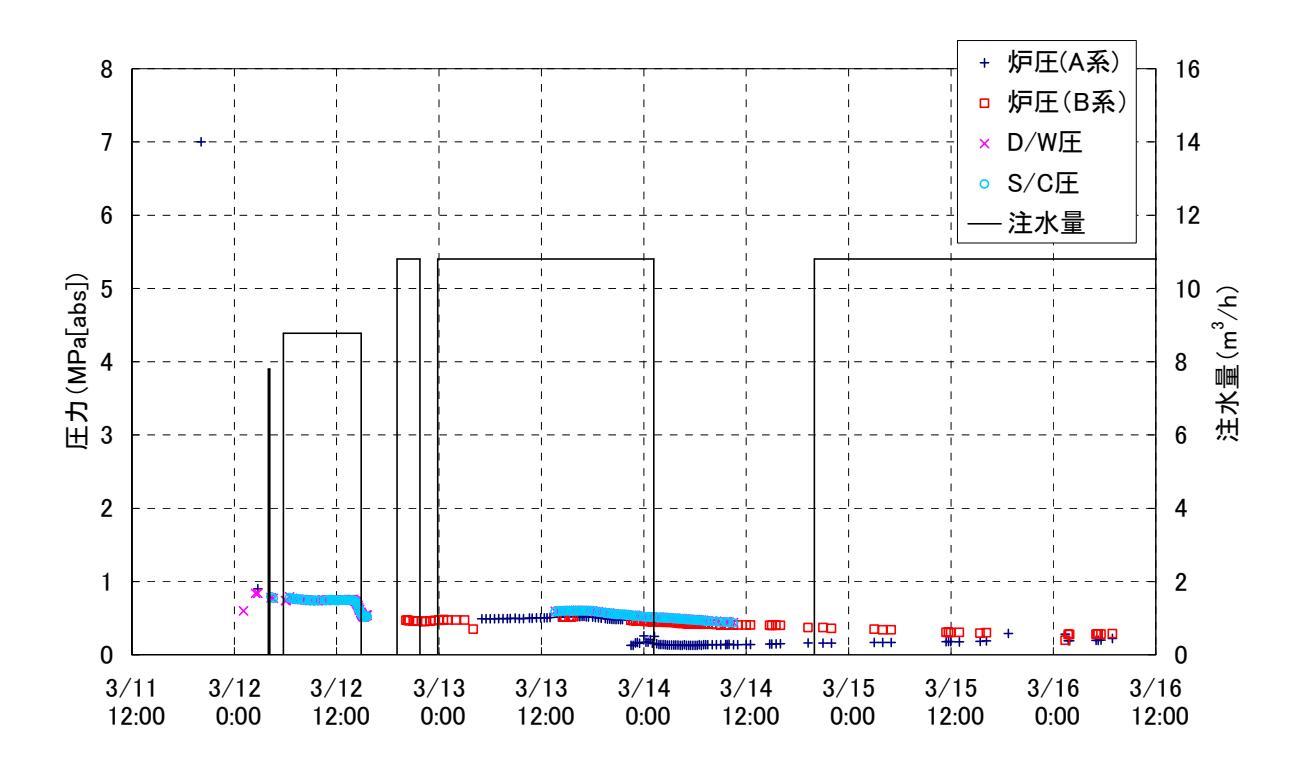
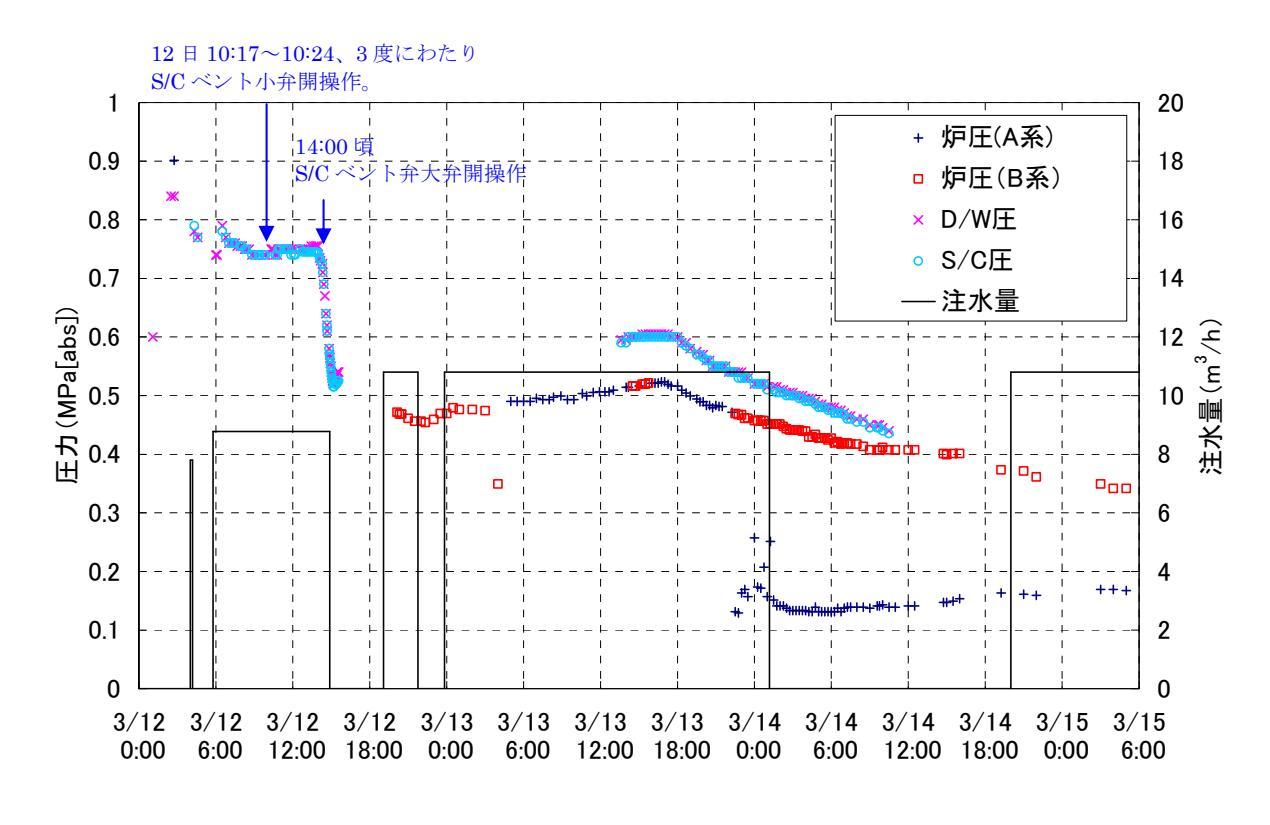
図10-1 1号機 原子炉圧力および格納容器圧力の推移

格納容器圧力の計測値が、午前2時30分には設計圧力の2倍である 0.76MPa[abs]を超えていること、午前4時00分から4時23分の間に正門付近の 線量率が上昇していることを考慮すると、消防車による淡水注水が開始された午 前4時頃に格納容器に漏えいが生じていた可能性が高く、これにより格納容器圧 力は全体として低下傾向を示していたものと考えられる。しかしながら、表4に 示す通り、淡水注入が開始/再開された12日午前4時頃および午前5時46分の 前における格納容器圧力の計測値の記録は限られており、このため、注水開始/ 再開前の圧力計測値の傾向は不明であり、注水によって格納容器圧力がどのよう に変動したかについて、詳細は不明である。

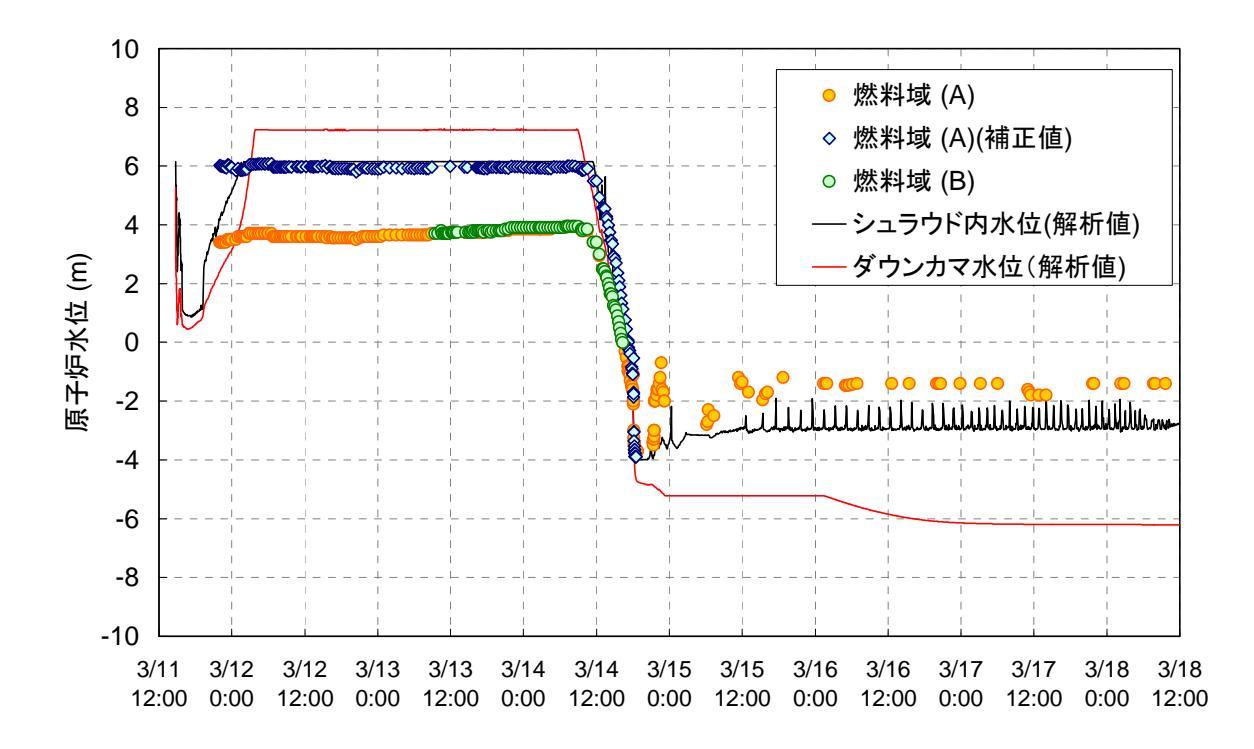
図11 2号機原子炉水位の変化

2号機では、地震後、原子炉隔離時冷却系(RCIC)の手動起動と水位高による 自動停止を繰り返すことで原子炉水位を制御しており、3回目にRCICを手動起 動した直後に、津波により全電源喪失に陥った。その後計測された水位等のパラ メータから、津波により制御電源を喪失した後にもRCICは約3日間にわたって 注水を継続していたものと考えられる。原子炉水位の実測値(補正値)は、14日 17時15分頃にはTAFに到達しており、その後、18:02のSRV強制開による減圧 時の減圧沸騰により水位は大きく低下し、減圧後はBAFを下回っている。よって、 原子炉減圧後の消防車による代替注水が開始された頃には、原子炉水位はBAF以 下であったと考えられる。

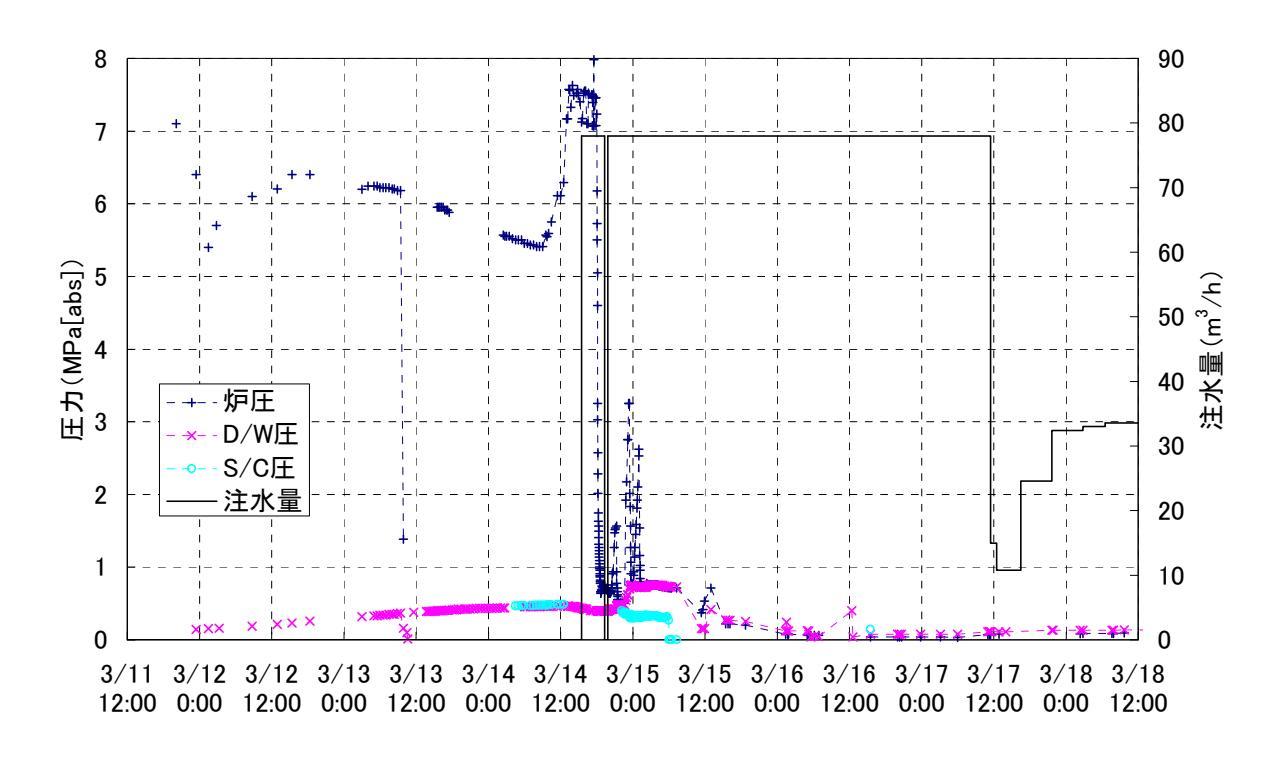
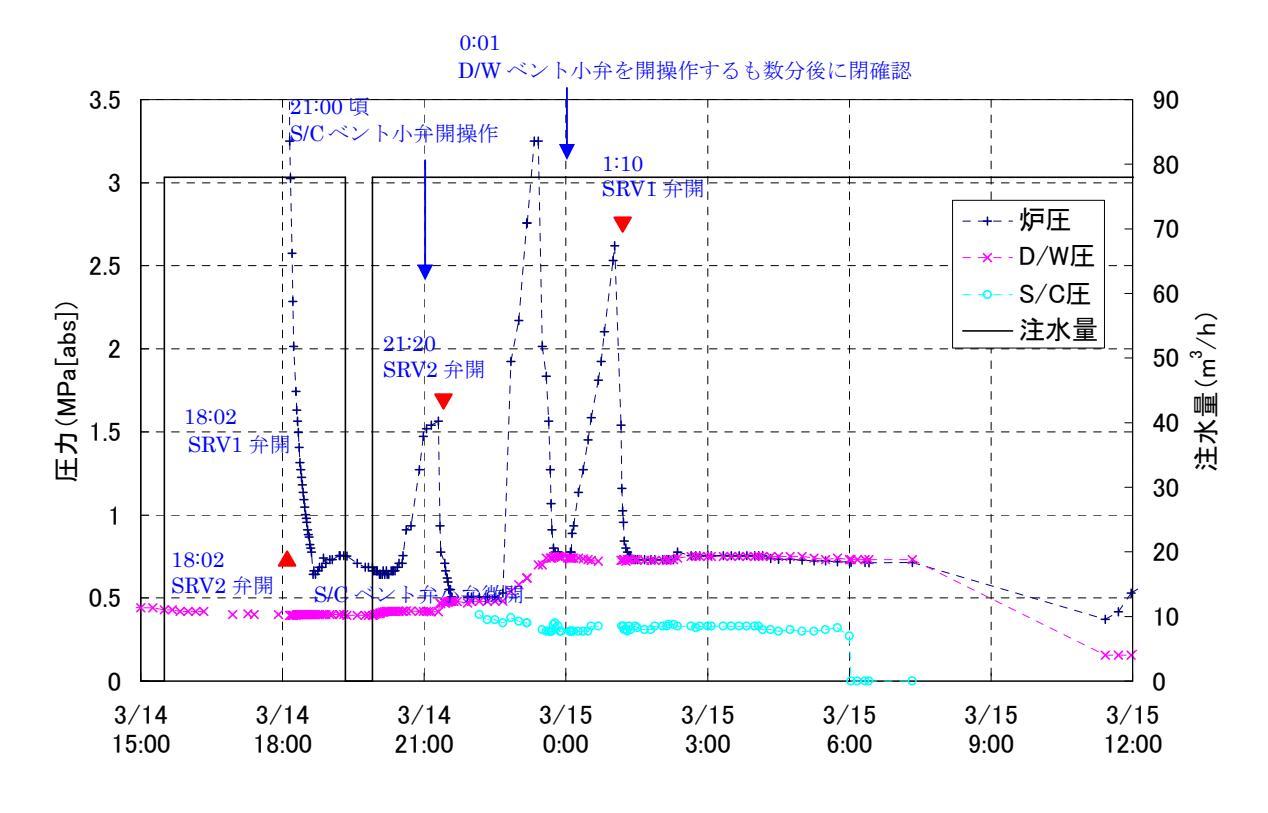
図12-1 2号機 原子炉圧力および格納容器圧力の推移

次に2号機の原子炉圧力および格納容器圧力の全体推移を図12-1に示す。 また、注水開始/停止時の圧力変化の詳細を、図12-2に示す。2号機の格納 容器ベント操作としては、13日11:00にS/Cベント弁(AO弁)大弁を開操作し、 ラプチャーディスクを除くベントラインの構成を完成している。しかしながら、 14日11時01分の3号機原子炉建屋の爆発の影響で、S/Cベント弁(AO弁)大 弁に駆動用空気を供給するラインの電磁弁励磁用回路が外れ、S/Cベント弁(A O弁)大弁が閉となったことから、S/Cベント弁(AO弁)大弁の復旧を進めつ つも、S/Cベント弁(AO弁)小弁の開操作を実施しているが、ラプチャーディ スクの動作の有無を含め、ベントライン経由でベントがなされたかどうかは明確 ではない。

2号機では、14日18時02分に主蒸気逃し安全弁(SRV)により原子炉の減圧が開始された。その後、18時30分頃には炉圧は1MPa程度まで減圧されている。

同日 19:54 に消防車の注水を再開した後、20 時 15 分頃から原子炉圧力が上昇 している。この後 21 時 20 分の SRV 開操作をした時間帯に、炉圧が低下するとと もに、それまで一定であった格納容器圧力が上昇していることから、SRV を通じ て原子炉の蒸気が S/C に放出されたものと考えられる。前述の通り、2 号機は減 圧後に BAF 以下にまで水位が低下していたこと、また、2 号機は低圧注水系経由 で注水しているため、注水された水はシュラウドの外側を通過して原子炉圧力容 器底部からの水位上昇により炉心部に届くことから、図13に示すような過熱し た燃料に水が触れることによる水蒸気の発生が予測される。そのため、原子炉圧 力の上昇はこの蒸気発生によるものである可能性があり、また、水位が炉心部に 届かない状態では蒸気の発生がほとんど無いと考えられることから、21 時 20 分 の SRV 開操作の前に SRV が閉となっていたとしても、それがいつのタイミング であったのかは、パラメータからは推測できない。原子炉圧力は、これを含め、3 度にわたって急峻なピークを示している。これらの圧力上昇については、2 号機 -12にて詳細を検討する。

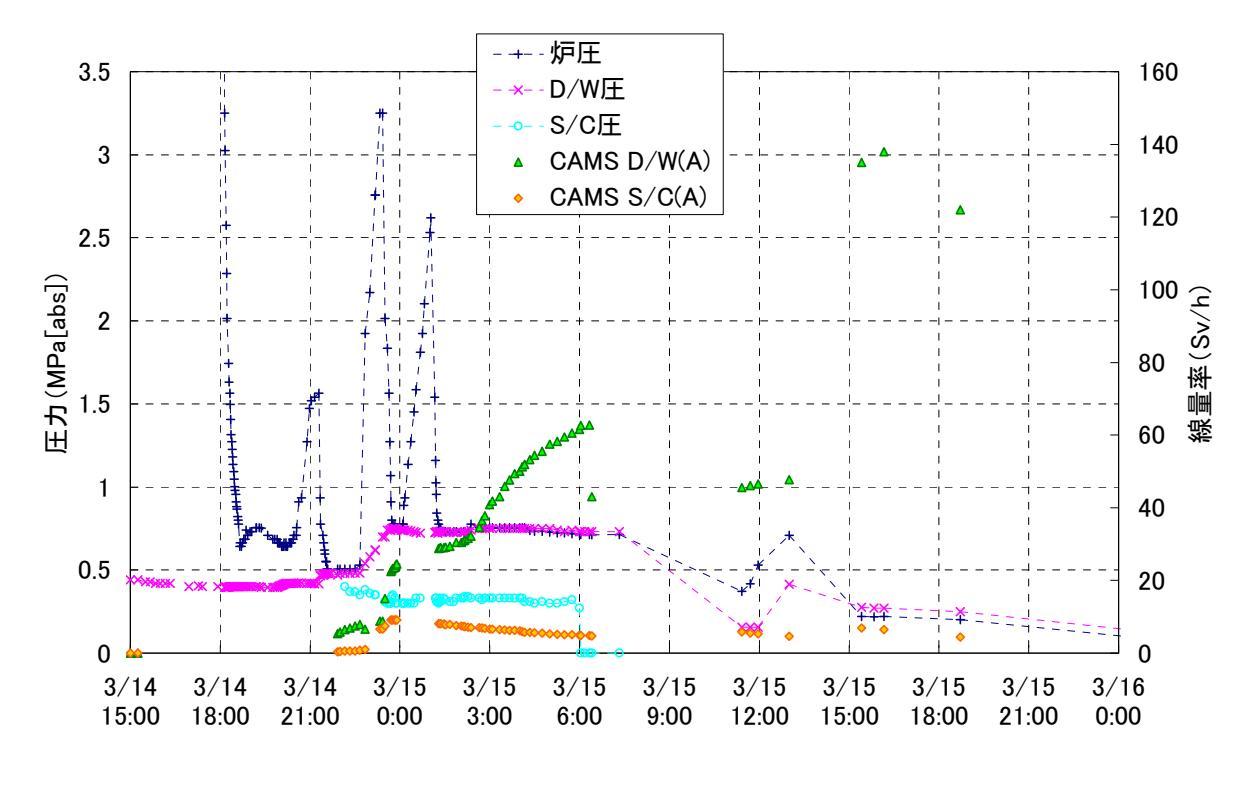
図14 2号機 CAMS 線量率の推移

CAMS D/W(A)の線量率は、大きく分けて2回上昇しており、2回目の15日 15時過ぎの上昇後は、線量率は単調に減少している。2号機においても最終的に は、溶融した燃料が、原子炉圧力容器から格納容器へ移行したものと考えられる ことから、15日15時過ぎのCAMS D/W(A)線量率の上昇のタイミングで、溶融 燃料が格納容器へ移行した可能性が考えられる。その場合、注水が中断されたと 考えられる15日1時20分頃までの間に3回観察されている急峻な原子炉圧力の 上昇から、半日以上が経過しており、注水も継続されていることから、注水の中 断が、結果に影響を与えたとは考えにくい。

なお、CAMS D/W (A)線量率の1回目の上昇については、14日の SRV 強制開 による減圧直後においては、炉内で発生した気体は SRV の排気管を通じて、S/C のプール水中に導かれ、そこで凝縮できなかった分や非凝縮性の気体は、S/C 気 相に移行し、その後、真空破壊弁を介して、D/W に放出される状態であったと考 えられることから、注水の中断ではなく、SRV からの蒸気放出の影響と考えられ る。

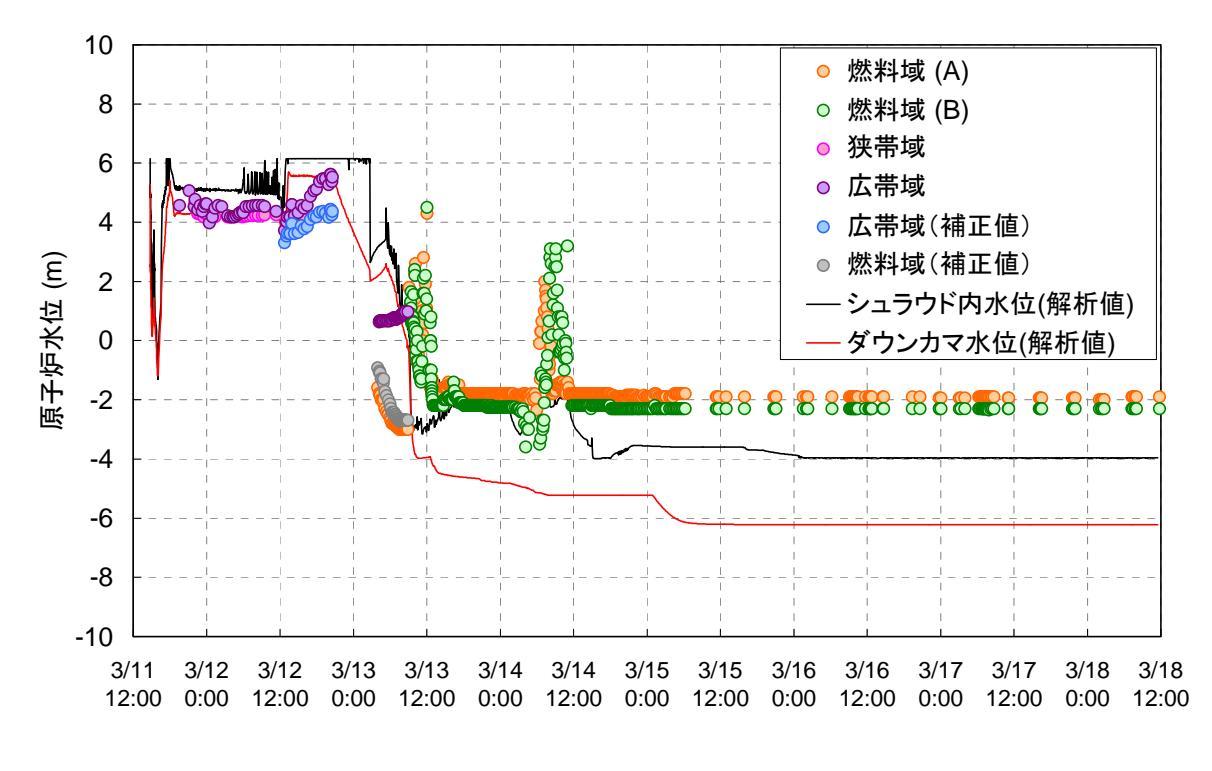
図15 3号機 原子炉水位の変化

3 号機においては、津波後も直流電源が使用可能であったことから、原子炉隔 離時冷却系(RCIC)および高圧注水系(HPCI)により注水を継続することがで きた。12 日 20 時 36 分には水位計の電源が喪失し、次に水位計の測定値が得られ たのは、HPCI 停止後の 13 日午前 4:00 であり、この時の水位は燃料域水位計の 指示値で TAF を下回っている。添付資料 3·3 に記載したとおり、13 日 2 時 42 分 に手動停止した時点よりも前の段階で、すでに原子炉への注水能力をほとんど喪 失していた可能性が高く、HPCI 停止時まで注水が継続したと仮定した MAAP 解 析値は、水位を過大評価している。その後、13 日午前 7 時 45 分には、燃料域水 位計の指示値は TAF·3m となり、そのまま午前 8 時 55 分まで一定値を示した。 有効燃料長の部分においては崩壊熱が発生していることから、水位が BAF 以上の 一定値で維持されることは物理的に考えにくい。このため、原子炉の実水位はこ の時点で、BAF 以下に到達し、一定値を維持していた可能性も考えられる。以上 より、消防車による注水が開始された 13 日 9 時 25 分においては、原子炉水位は TAF を大きく下回っており、さらには BAF を下回っていた可能性があるものと 考えられる。

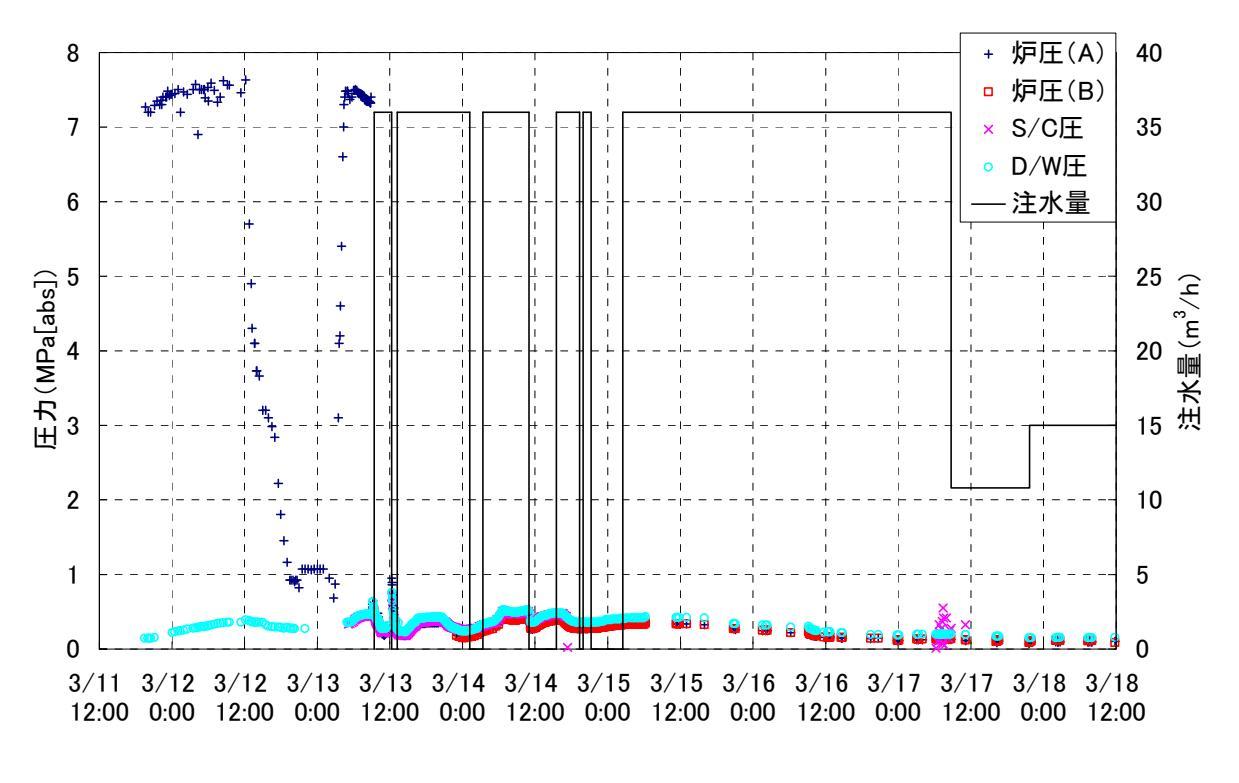
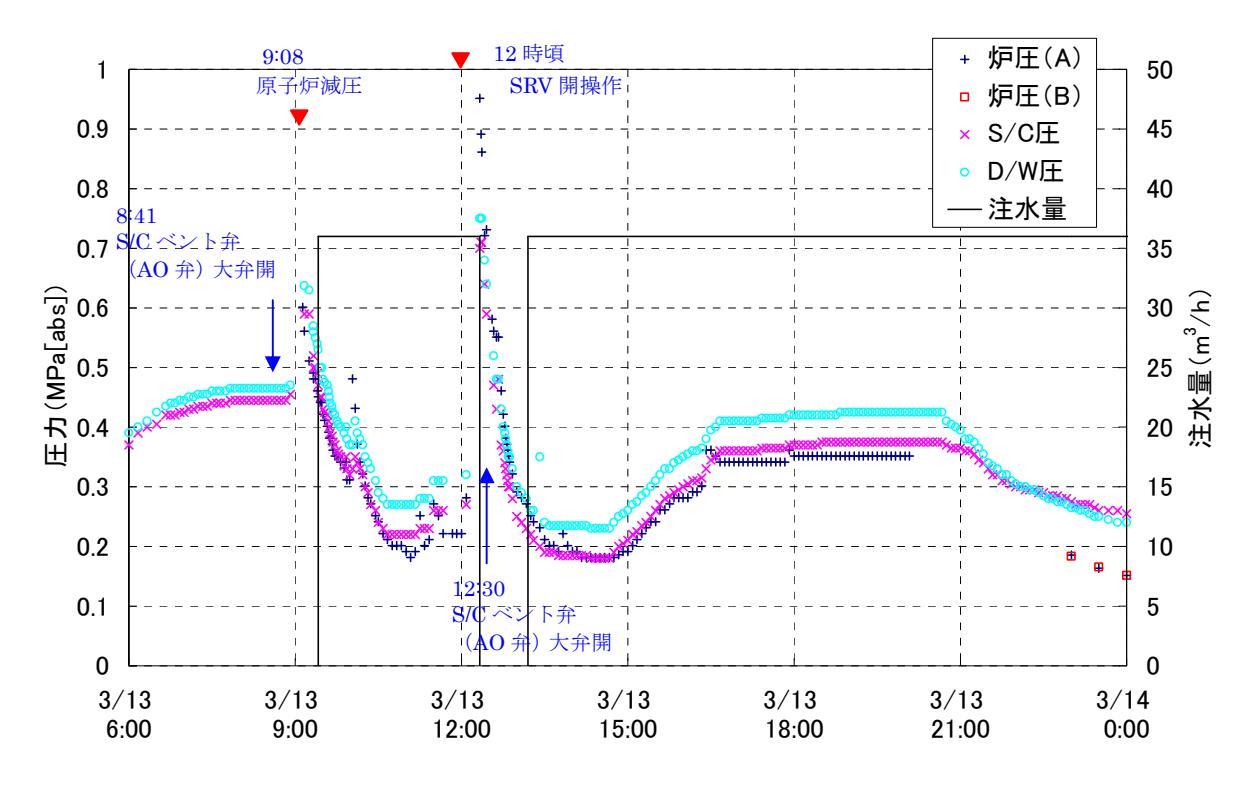
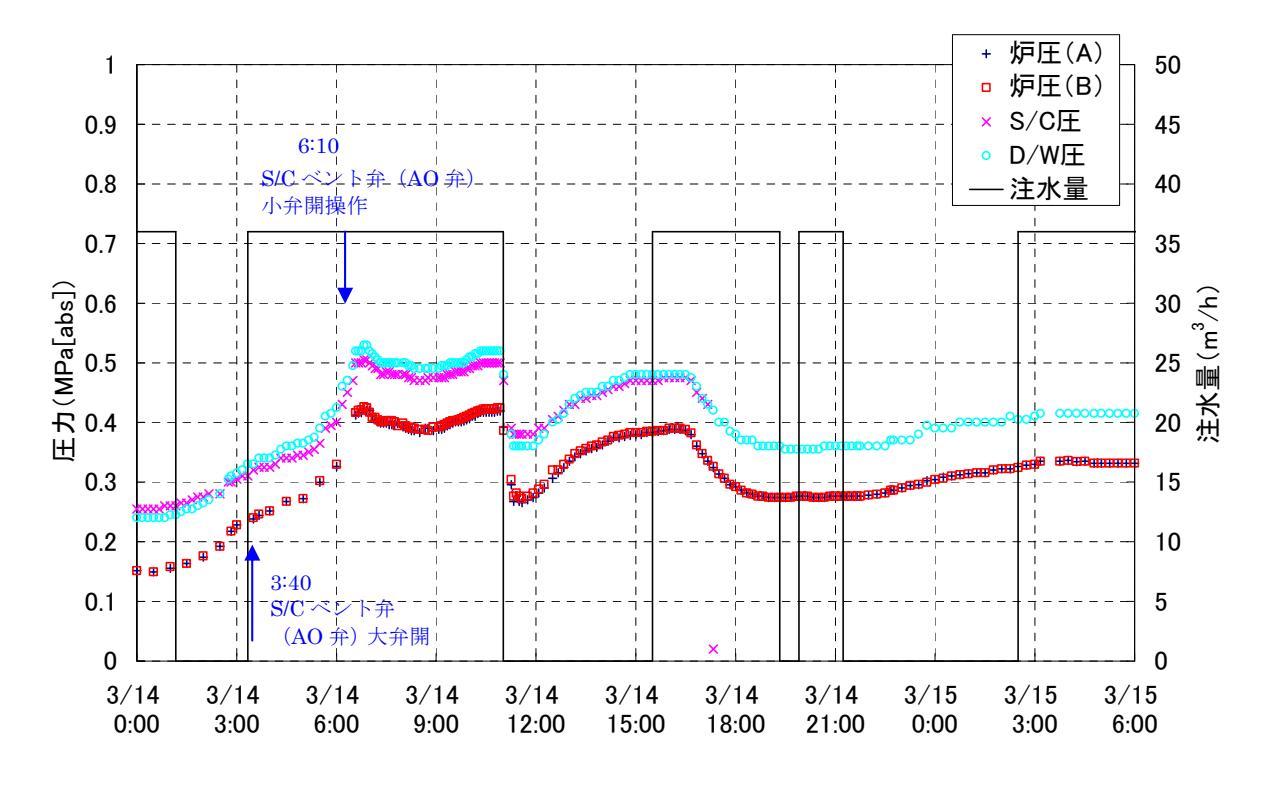
図16-1 3号機 原子炉圧力および格納容器圧力の推移

3 号機においては、格納容器ベントラインの構成が完了した後、電磁弁励磁用 の仮設電源または励磁回路、駆動用の空気源の不具合が幾度か確認され、その都 度、ベント弁(AO 弁)の開状態を維持するための作業が実施されている。これらの操作時系列を表5にて補足する。

3号機では、14日11:01の3号機原子炉建屋爆発の影響による注水の中断時に、 原子炉圧力、格納容器圧力ともに、低下を示していることを除いては、注水開始 /停止時のタイミングにおいて、原子炉圧力および格納容器圧力はそれまでの傾 向を概ね維持したまま推移しており、注水による影響は確認できない。

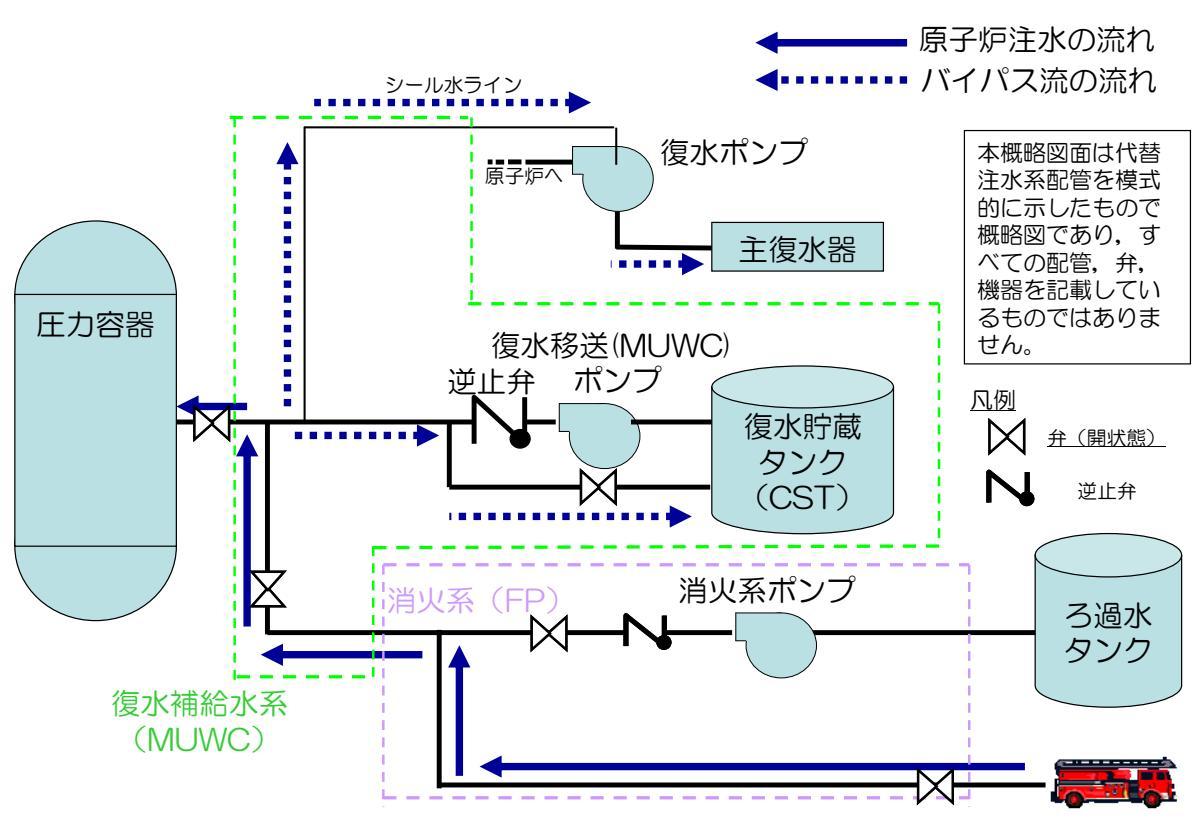
図19 バイパス流の概略イメージ

事故初期の1~3号機の原子炉代替注水ラインについて、原子炉圧力容器をバ イパスして、他の系統・機器への流れ込みが生じ得る経路を検討するために、当 該ライン上の弁について、配管図面等により開閉状態を確認した。その結果、バ イパス流が生じ得る経路を別表1~3のとおり抽出した。これらの経路について、 概略イメージを図19に示す。

2. で述べたとおり、消防車による代替注水は、FP 系および MUWC 系を経由 している。MUWC 系は、プラント内に設置される各種機器の洗浄、封水、ならび に、各タンク、機器への給水など、プラント運転中あるいは停止中に復水を供給 する系統である。このため地震直前に本来の用途で MUWC 系から復水の補給を 行っていた箇所が存在し、仮に地震後もライン構成が変更されていなかった場合 には、その箇所へバイパス流が生じる可能性がある。

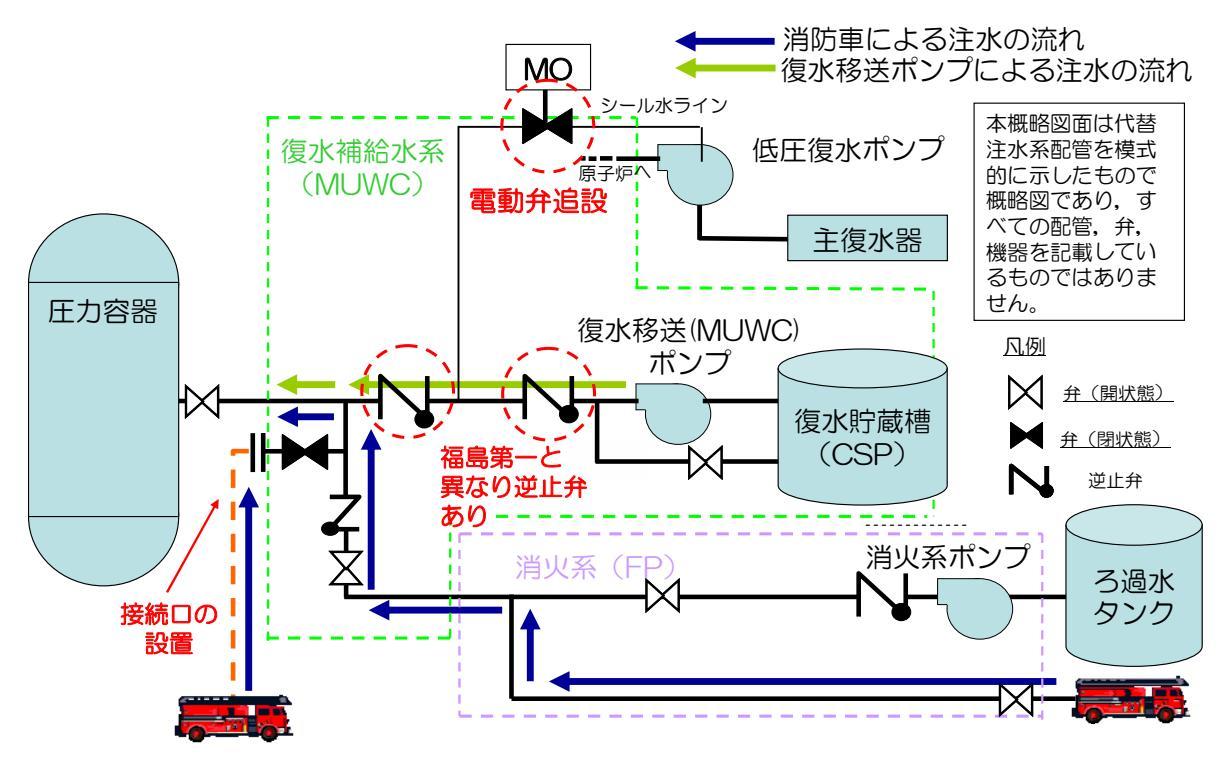
図20 柏崎刈羽原子力発電所における対策の概略図(7号機の例)

なお、柏崎刈羽原子力発電所では、福島第一原子力発電所1~3号機とは異な り、復水移送ポンプ吐出側の逆止弁が、ミニマムフローラインへの分岐より下流 側に設置されている。このため、ミニマムフローラインを介したバイパス流は発 生しない設計となっている。図20に、7号機を例に上述の対策の概略を示す。

復水補給水系(MUWC系)について、耐震強化工事を実施。配管の損傷等 によりバイパス流が発生するリスクを低減する。

上記対策①および②によって、バイパス流の発生リスクを低減した復水補給 水系(MUWC系)に対し、消防車による代替注水のためのホース接続口を追 設する。

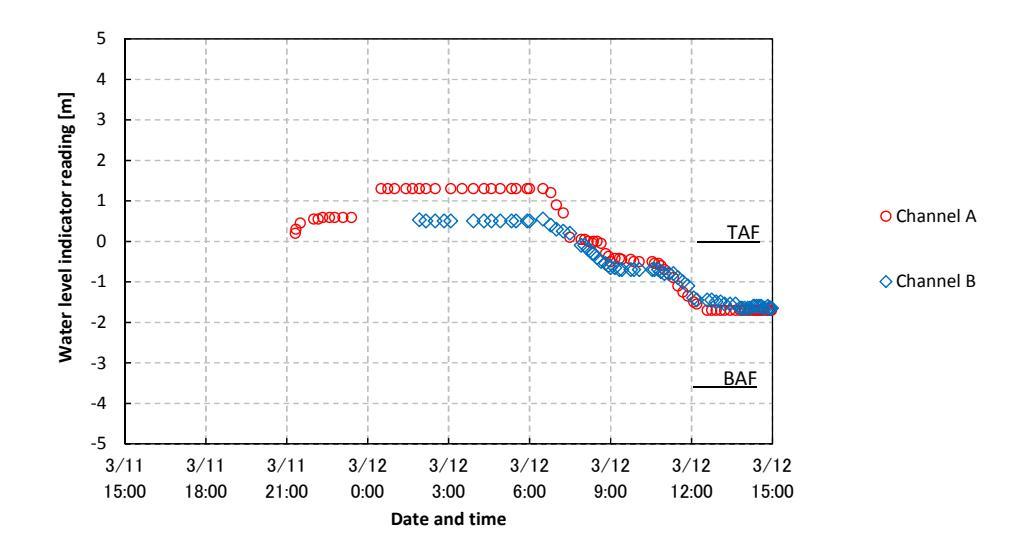
図1 燃料域水位計指示値の測定値

21:30頃には指示値の上昇が緩やかになり、22:20には指示値の上昇が止まり、 以降 23:24 まで TAF+0.59m で一定値を示す。これらより、基準面器側配管の 水位を低下させるような状況の変化は 21:00~22:20 頃にはほぼ収束したもの と推定される(表1におけるイベント番号 E6 の推定根拠)。その後 12 日 0:30 には指示値は+1.3m まで上昇し、以降 6:00 頃まで一定値を示す。このときの指 示値は基準面器側配管の水位が格納容器貫通部まで低下し、炉側配管はほぼ満 水であり、炉内水位は炉側配管取出し口以下であることを想定した状態の値と ほぼ一致する。その後 12:00 頃までに指示値は TAF-1.7m 程度まで徐々に低下 し、以降ほぼ一定値を示す。このときの指示値は炉側配管内の水も全て蒸発し たことを想定した値とほぼ一致する。なお、3/21に測定された格納容器温度は 400℃付近[2]であり、この状態では水位計配管内の水は全て蒸発すると考えら れるが、その時点まで指示値がほぼ一定であったことからも12日の12:00頃の 時点ですでに水位計配管内に水はなかったと考えられる。B 系の指示値は 12 日の 2:30 から測定されており、6:00 頃までは TAF+0.5m 程度でほぼ一定値を 示している。A 系の指示値よりも 0.8m 程度低いことから、B 系の基準面器側 配管には 80cm 程度の水位がこの時点で残っていたと推定される。12 日の 6:00 頃以降はA系と同様に炉側配管内の水が蒸発し、12:00頃には基準面器側配管、 炉側配管ともに水がなくなったものと推定される。

上述のように水位計配管内の水が蒸発したとすれば、その原因は格納容器の 温度が上昇し水位計配管内の水が飽和温度に達したためと考えられる。格納容 器の温度上昇の要因は、原子炉圧力容器(以下 RPV と略す)からドライウェル (以下 D/W と略す)への放熱、冷却材の漏えい、溶融デブリの漏えい等が考え られる。RPV からの放熱について、RPV は保温材で覆われているため放熱は 制限され、短時間に格納容器温度を大きく上昇させることはないと考えられる。 RPV から D/W へ冷却材が漏えいした場合には、格納容器温度が上昇すると同時に RPV の減圧により飽和温度が低下し、水位計配管内の水はより蒸発しやすい状況になる。これは 11 日 21:00 頃の基準面器側配管の水位低下の要因と考えられる(表1におけるイベント番号 E5 の推定根拠)。また、RPV から溶融デブリが漏えいした場合には、高温のデブリからの直接的な放熱により格納容器雰囲気の温度は短時間で上昇し、水位計配管内の水は蒸発するものと考えられる。これは 12 日 6:00 頃からの水位計指示値低下の要因と考えられる。このことから、12 日の 6:00 頃に RPV 下部ヘッドが損傷し、溶融デブリが格納容器に移行したものと推定する(表1におけるイベント番号 E10 の推定根拠)。

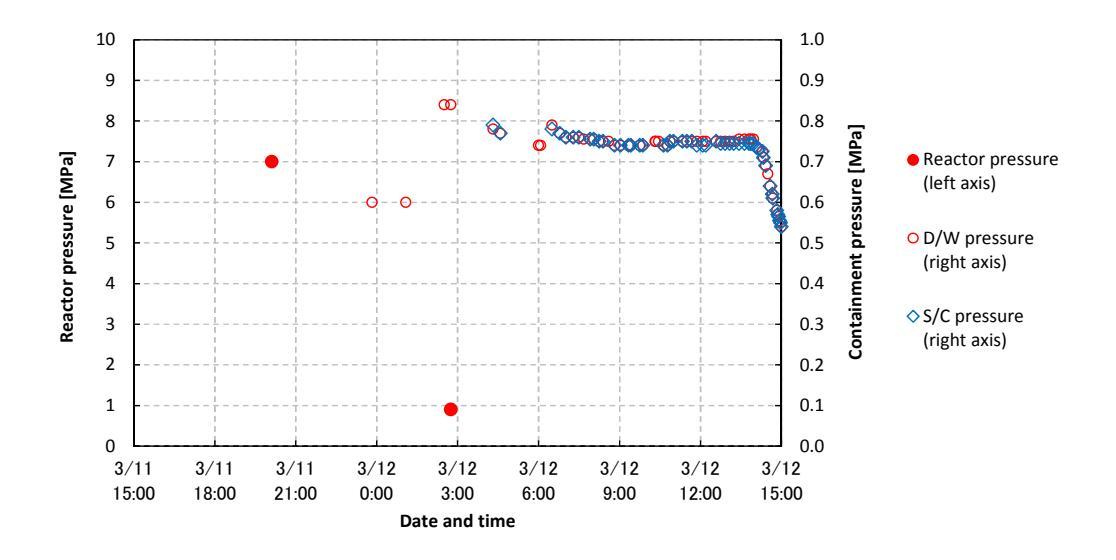
図2 原子炉圧力、及び格納容器圧力の測定値

図2に1号機の全電源喪失から約24時間後までの原子炉圧力、及び格納容 器圧力を示す。原子炉圧力は11日の20:07に7MPa[abs]、12日の2:45に 0.9MPa[abs]が測定されている。全電源喪失後は逃し安全弁の安全弁機能が作 動し、その作動圧は約7.7MPa[abs][9]である。20:07の時点の測定値は安全弁 機能の作動圧の下限値よりもやや低いと考えられるため、この時点ですでに RPVからの漏えいが生じていた可能性がある(表1におけるイベント番号E3 の推定根拠)。漏えいの要因として、炉内計装配管の溶融損傷や、主蒸気配管 の損傷の可能性が指摘されている[3][4][5][6]。

格納容器圧力は 11 日の 23:50 と 12 日の 1:05 に 0.6MPa[abs]が測定されて いる。2.2 節にて後述するように、この圧力は RPV から D/W への漏えいがな ければ到達しない圧力であるため、11 日 23:50 までに RPV から D/W への漏え いが生じていたと考えられる。その後 12 日 2:30 に 0.84MPa[abs]が測定され ている。12 日 2:45 の原子炉圧力は 0.9MPa[abs]であり、この時点では RPV と 格納容器はほぼ均圧していたことになる。その後格納容器圧力は徐々に低下し、 12 日 6:00 頃に上昇している。本検討では 12 日 6:00 頃に RPV 下部ヘッドが損 傷したと推定しており、このときの圧力上昇は RPV の損傷に伴う溶融デブリの 格納容器への移行によるものと考えた。すなわちそれ以前の圧力上昇はそれ以 外の要因によるものと推定することとし、ここでは 12 日 1:05 から 2:30 までの 圧力上昇の要因を大規模な下部プレナムへのデブリ移行と推定した(表 1 にお けるイベント番号 E8 の推定根拠)。

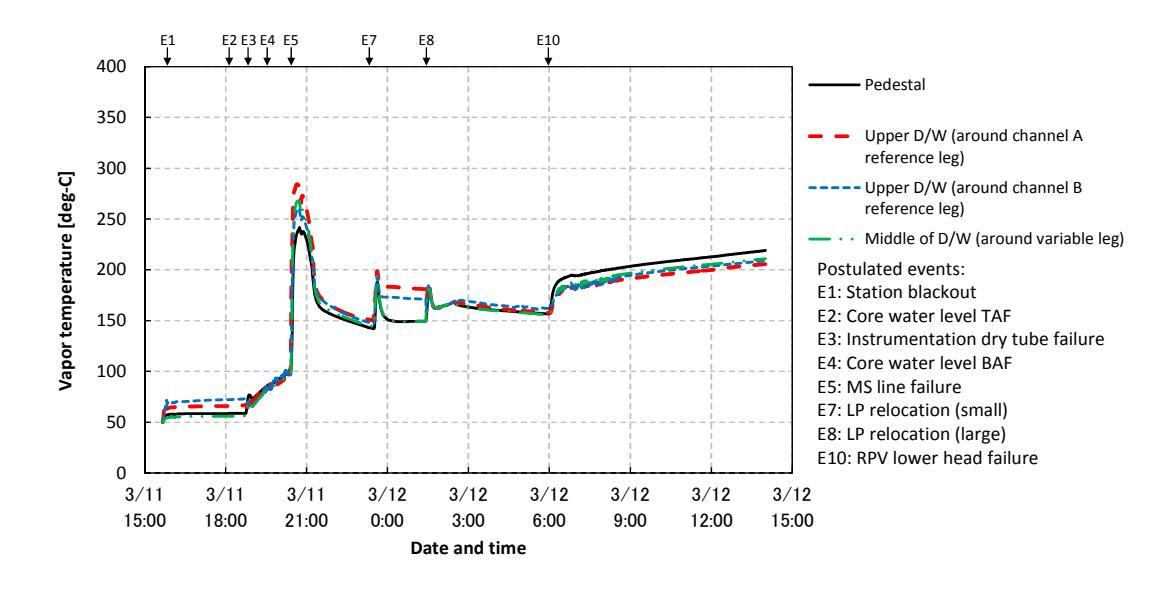
図4 D/W 各部の雰囲気温度(ベースケース解析)

図4にペデスタル部、D/W上部(A系、B系基準面器側配管近傍)、D/W中 部(炉側配管付近)の雰囲気温度挙動の解析結果を示す<sup>2</sup>。計装配管からの漏え いを仮定した11日18:50までは温度上昇は比較的緩やかになっている。また、 計装配管からペデスタルへの漏えいが開始した後も、20:30までは格納容器雰 囲気温度は高々100℃程度となっており、水位計配管内の水を蒸発させるよう な顕著な温度上昇は見られない。これは RPV からの放熱量やペデスタルへの気 相の漏えい量が小さいことに加えて、格納容器内の熱構造物の熱容量が大きく、 雰囲気温度が上昇しにくいためである。その後 20:30に主蒸気配管からの漏え いが開始すると、流出する蒸気は大量かつ高温であるため格納容器全体の温度 が急激に上昇している。その後漏えい量が減少すると共に、格納容器内の熱構 造物に熱を奪われて雰囲気温度は低下している。23:30の小規模な溶融デブリ 移行、及び12日1:30の大規模な溶融デブリ移行の際にも同様に、格納容器温 度はスパイク状に上昇し、また低下している。その後12日6:00の RPV 下部 ヘッド損傷に伴う溶融デブリ流出により、溶融デブリの熱が格納容器雰囲気に 直接的に伝わり、格納容器温度が上昇し続ける結果となっている。

主蒸気配管からの漏えい時にB系よりもA系のピーク温度が高温となるのは、 漏えい位置によるものである。今回漏えいを仮定した位置は主蒸気配管上部で あり、B系の凝縮層の近傍である。すなわち解析では、B系配管の上方の漏え いによってむしろA系配管位置でより高温となっている。これは高温の漏えい ガスによって B系配管位置で上方向、及び横方向に向かうガスの流れを生じ、 そのガスの流れによってA系配管が比較的高温になっているためである。図5 に D/W 気相温度がピークとなる 11 日 20:35 時点における D/W 気相温度分布 を示す。炉側配管周辺は漏えい箇所よりもかなり低い位置にあり、高温の漏え い蒸気が到達するまでに構造物によってある程度冷却されるため、基準面器側 配管周辺と比較してピーク温度は低くなっている。

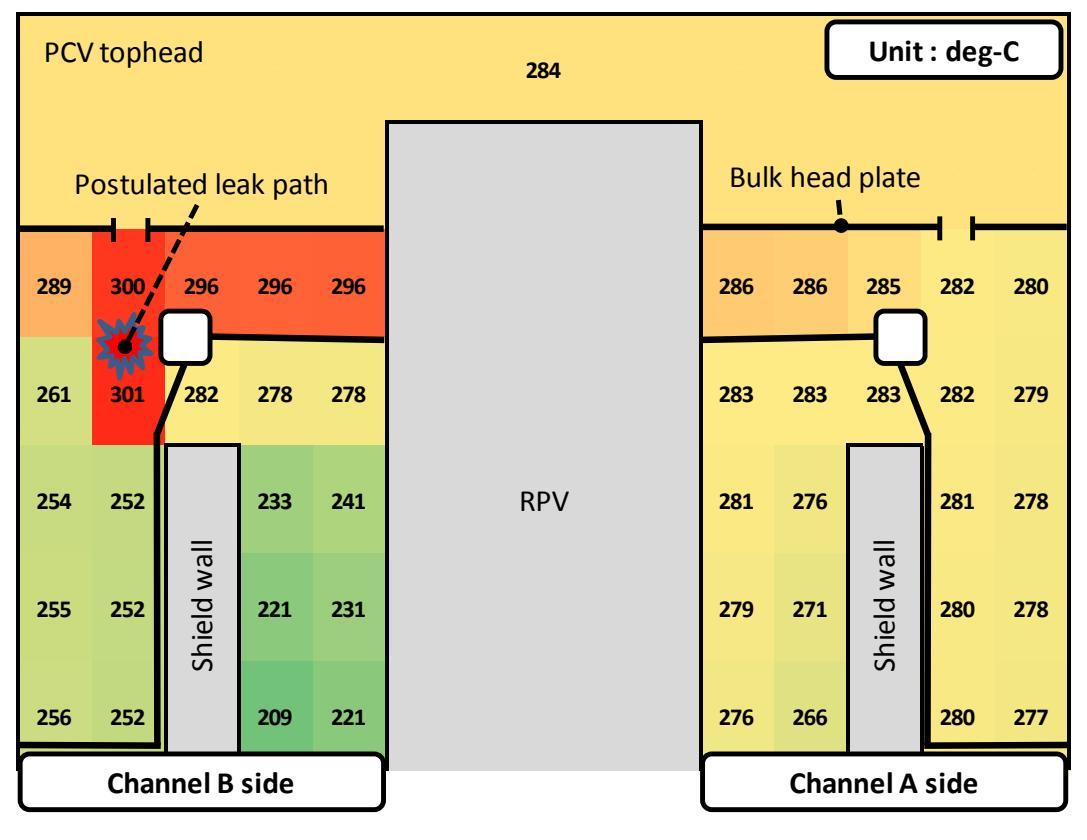
図 5 D/W 気相温度分布(3/11 20:35 時点)(ベースケース解析)

格納容器雰囲気温度の上昇により水位計配管内の水温が上昇し、これが減圧 により低下した飽和温度を超えたタイミングで基準面器側配管内の水の蒸発が 開始している。基準面器側配管は全体的に高温となり、配管各部での蒸発によ り22:00頃までに大きく水位低下している。その後の2回の下部プレナムへの 溶融デブリ移行によってさらに水位が低下している。A系よりもB系の水位低 下量が小さいのは、B系配管周辺の雰囲気温度が比較的低いためである(図5)。 なお、水位がスパイク状に上昇する箇所が見られるが、これは水平管内での水 の蒸発により水平管内の気相の体積率が増え、上部配管の水位が一時的に上昇 したものである。

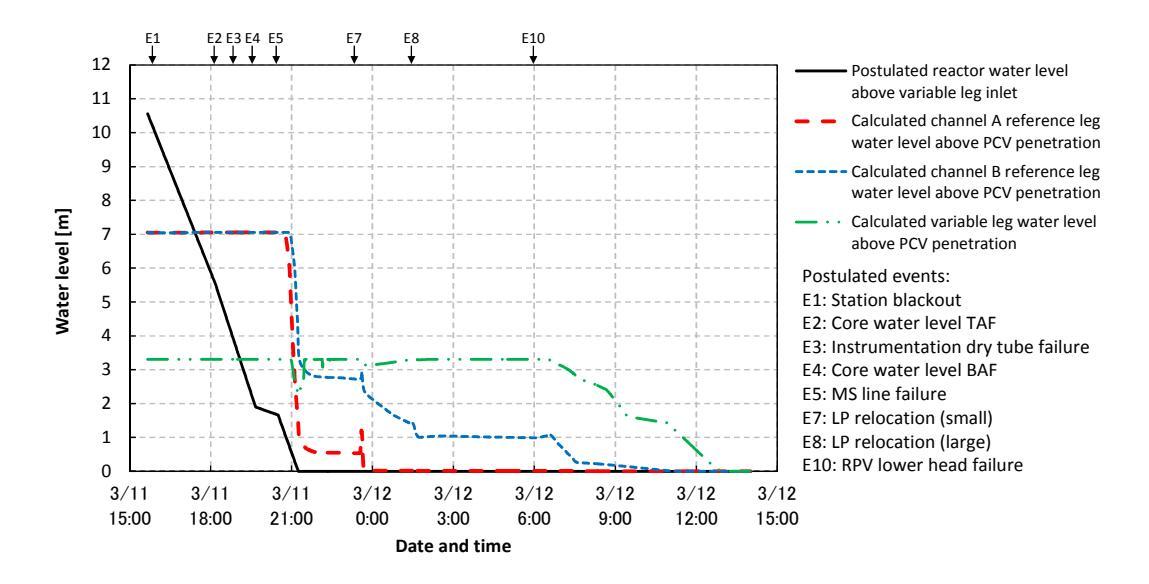
図6 炉内と水位計配管内の水位(ベースケース解析)

図 6 に原子炉水位の推定値と、基準面器側、及び炉側の各水位計配管内の水 位挙動の解析結果を示す。原子炉水位は推定した事故進展に基づいて仮定した ものである。RPV 減圧が収束した時点で原子炉水位は炉側配管取出し口とほぼ 同程度となり、この後 11 日 23:30 に小規模な溶融デブリ移行が生じるまで炉側 配管取出し口付近を維持すると仮定する。ここで推定した原子炉水位挙動は水 位計指示値を求める際に用いる。

炉側配管水位は基本的には RPV 下部ヘッドの損傷を仮定した 12 日 6:00 ま ではほぼ満水を維持し、その後徐々に低下して 12:00 頃に水がなくなる結果と なっている。11 日 21:00 以降、途中何度か水位が低下しているが、これは主蒸 気配管からの漏えいガスによる一時的な温度上昇によるものである。その後に 炉側配管の水位が回復しているのは、図 4 に見られるように漏えいガスによる 温度上昇の期間は短く、炉側配管周辺の温度が低下するため、圧力境界から供 給される蒸気が凝縮しているためである。

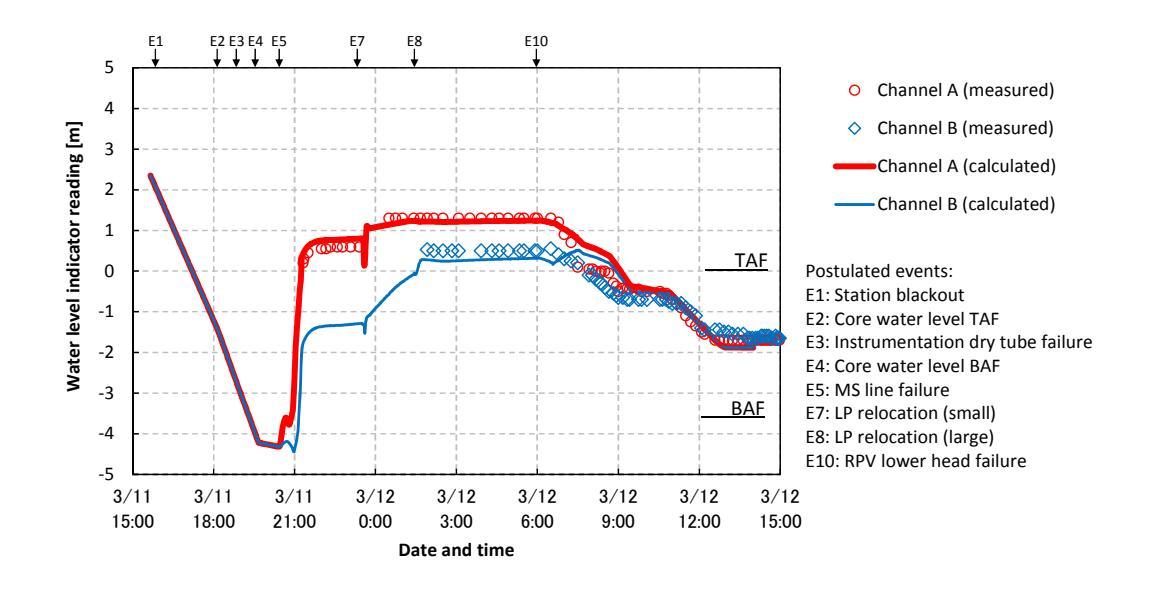
図7 水位計指示値の実測値との比較(ベースケース解析)

図6に示した水位挙動を水位計指示値に変換した結果を測定値と比較して図 7に示す。燃料域水位計は常温大気圧時に正しい水位を示すよう校正されてい るため、水位計配管内の水位が満水であっても実水位とは異なる指示値を示す ことに留意が必要である。解析結果は測定値の傾向をA系とB系の違いを含め て概ね再現しており、表1に示した事故進展に基づく境界条件の設定によって 測定値の傾向を再現できることが確認された。なお、12日9:00~11:00頃に指 示値の低下傾向が緩やかになっている期間は、水位が炉側配管の水平部にある 期間に対応しており、水位計配管形状を解析で模擬することによって再現され たものである。

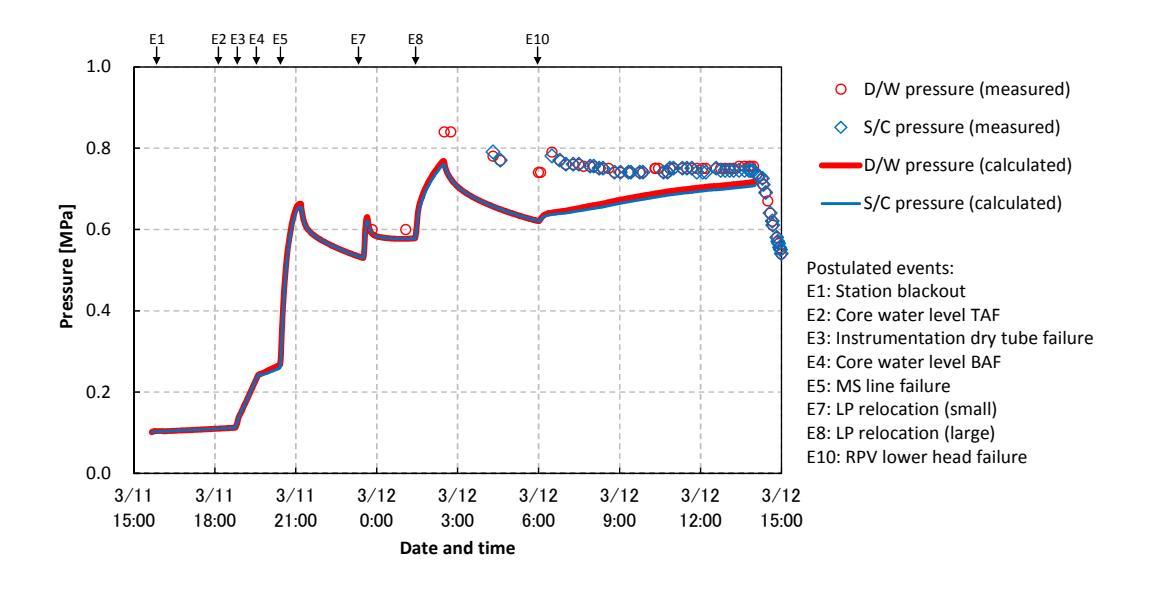
図8 格納容器圧力の実測値との比較(ベースケース解析)

図8にD/W 圧力とS/C 圧力の解析結果を測定値と比較して示す。解析では 主にS/Cへの水素の流出と主蒸気配管からの蒸気と水素の漏えいにより11日 21:15までに格納容器圧力は大きく上昇している。その後雰囲気温度(図4)と ともに圧力は低下するが、23:30に仮定した小規模な下部プレナムへの溶融デ ブリ移行に伴い発生した蒸気によって上昇し、その後崩壊熱による一定の蒸気 漏えいにより圧力はほぼ横ばいとなっている。12日1:30に想定した大規模な 下部プレナムへの溶融デブリ移行の後は急激に圧力が上昇し、その後温度低下 により徐々に減圧した後、6:00頃の溶融デブリ移行に伴う格納容器の温度上昇 により圧力は上昇傾向となっている。

格納容器雰囲気温度がほぼ一定となっているためであり、これは崩壊熱により 発生した蒸気の漏えいによる加熱と格納容器内の構造物による冷却がバランス しているためである。12 日 1:30 に仮定した大規模な溶融デブリ移行では圧力 が大きく上昇するが、2:30 時点での測定値 0.84MPa[abs]には至っていない。 本解析では下部プレナムへの溶融デブリ移行に伴う水素の発生を仮定していな いため、圧力を過小評価した可能性が考えられる。なお、既往の解析結果の中 には溶融デブリ移行時に新たに水素が発生しているものも見られる[5]。

測定された圧力は 12 日 6:00~6:30 にかけて 0.05MPa 程度上昇しているが、 同期間の解析結果の上昇幅は測定値と比較すると小さい。この時点で RPV 下部 ヘッドが損傷して溶融デブリが格納容器に流出していたとすると、溶融デブリ とコンクリートの反応(以下、MCCI と略す)に伴う非凝縮性ガスが発生して 圧力が上昇することになるが、本解析では MCCI に伴うガスの発生を模擬して いないため圧力上昇を少なめに評価している可能性が考えられる。また、その 後の圧力の測定値はほぼ一定となるが、解析結果は上昇傾向となっている。こ れは格納容器からの漏えいを考慮していないためと考えられる。

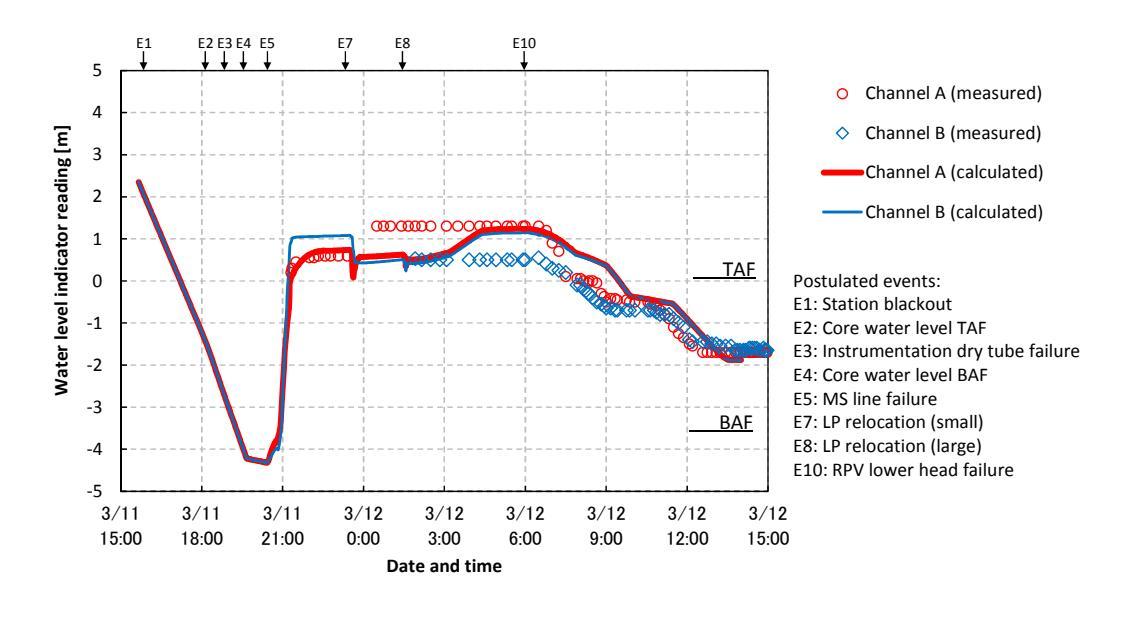
図9 水位計指示値の測定値との比較(感度解析ケース)

漏えい位置による解析結果への影響を確認するため、SRV に相当する位置からの漏えいを想定した感度解析を行った。SRV から D/W への漏えいガスの温度については、11日 22:20頃までの水位計(A系)指示値の再現性がよい条件として同期間中に 620℃を設定した。図 9 に水位計指示値の解析結果を示す。

23:30 に仮定した下部プレナムへの溶融デブリ移行後に炉側配管の水位が低下 し、実測値を再現しない結果となっている。これは図3に示したようにSRVは 炉側配管に隣接しており、漏えいしたガスによって早期に炉側配管の温度が上 昇し、内部の水が蒸発したためである。また、A系よりもB系の水位低下が速 い結果となっている。B系基準面器側配管の格納容器貫通部付近には3m程度 の周方向の取り回しがあるが、この部分が高温となり内部の水が蒸発すること で上部の配管内の水位が早めに低下する結果となっている。この点も測定値の 傾向と異なる。漏えい位置が格納容器上部となるベースケース解析ではこのよ うな傾向は見られない。これらの結果から、推定した事故進展に基づけば、RPV から D/W への主要な漏えいは格納容器の上部で生じた可能性が示唆される。

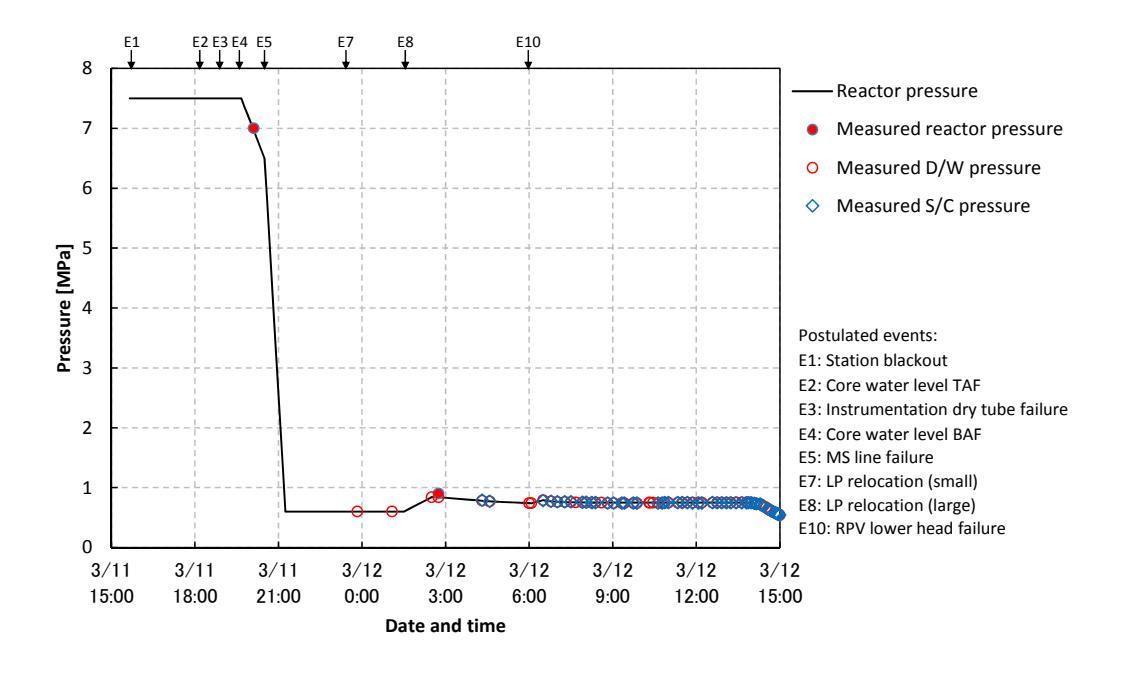
参考図1 原子炉圧力の設定

本解析における原子炉圧力の設定を参考図1に示す。全電源喪失時から原子 炉水位がBAFに到達する11日の19:40までは原子炉圧力はSRVの安全弁機 能の設定圧程度に保持されるものとし、簡単のため7.5MPa[abs]で一定とした。 水位がBAFに達すると炉水の蒸発量は低下し、計装配管からの漏えいによって 20:07の測定値である約7MPa[abs]まで徐々に減圧するものとした。その後 20:30に主蒸気配管からの漏えいが発生し、21:15までに0.6MPa[abs](23:50 の格納容器圧力の測定値)まで減圧するものと仮定した。その後は圧力の変化 が小さい期間が続き、12日の1:30に大規模な下部プレナムへの溶融デブリ移 行に伴い2:30までに0.84MPa[abs]まで上昇した後、測定された格納容器圧力 と同様の挙動を示すものと仮定した。上記の主蒸気配管からの漏えい発生時刻 と減圧終了までの時刻、及び大規模な下部プレナムへの溶融デブリ移行開始の 時刻は予備解析を通じて決定した。

なお、既往の解析では大規模な下部プレナムへの溶融デブリ移行が生じた際 には原子炉圧力が急速に上昇する結果が得られている[3][4][6][7]が、溶融デブ リ移行時の圧力挙動については不確かさが大きいため、本検討では急激な圧力 上昇は考慮しないこととした<sup>3</sup>。

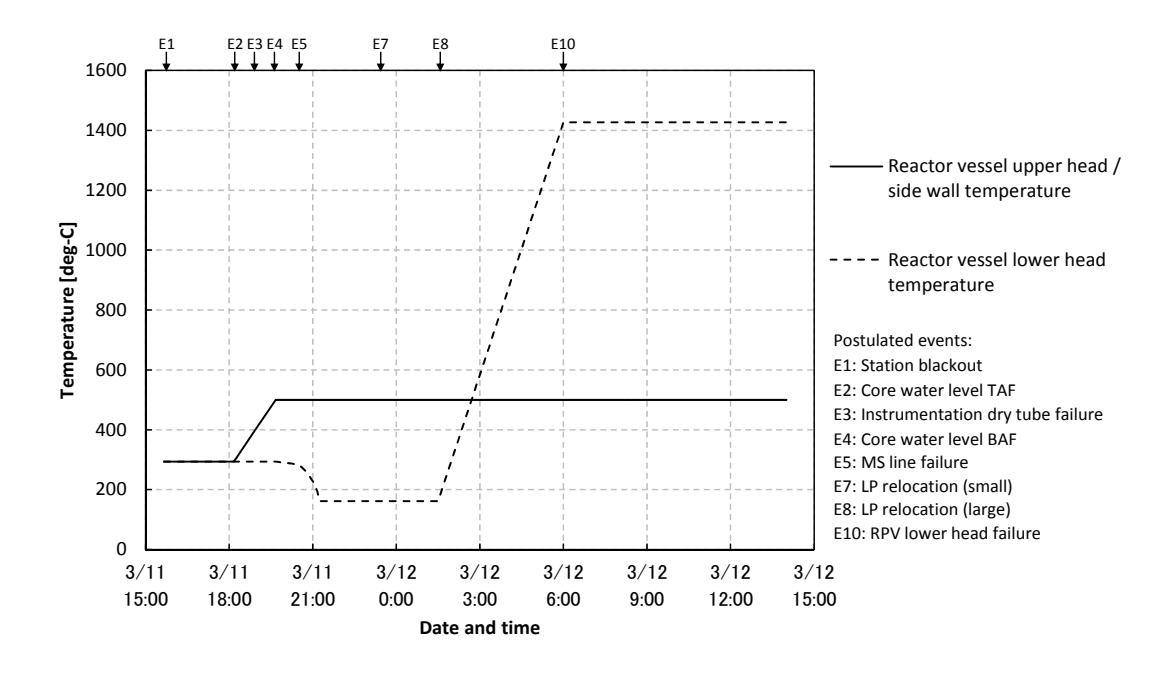
参考図 2 RPV 内壁温度の設定

全電源喪失以降は D/W クーラーが停止し、RPV 壁と D/W 雰囲気との間の保 温材を介した熱伝達により D/W 温度が徐々に上昇する。RPV 内壁温度の設定 を参考図 2 に示す。11 日の 18:10 までは水位は TAF 以上であるため RPV 内壁 温度は当該圧力における飽和温度とみなした。それ以降は炉内が高温となり、 過熱蒸気や炉心からの輻射伝熱によって水位以上の RPV 内壁の温度は上昇す ると考えられる。ここでは MAAP 結果[3][4]を参考として、19:40 以降の下部 プレナム部より上の RPV 内壁の温度を 500℃と仮定し、18:10~19:40 の間は 線形内挿した。下部プレナム壁に関しては、大規模な下部プレナムへの溶融デ ブリ移行が生じたと推定した 12 日 1:30 までは、設定した RPV 圧力における 飽和温度を仮定した。それ以降は溶融デブリの接触により下部プレナム壁の温 度は徐々に上昇すると考えられるが、この温度挙動については既往の解析結果 [5]を参考に、RPV 下部ヘッド損傷を仮定した 6:00 まではステンレスの融点で ある 1700K まで線形に上昇し、その後は一定値と保つものとした。保温材の熱 伝達係数については通常運転時の原子炉からの放熱量から推定した値を用いた。

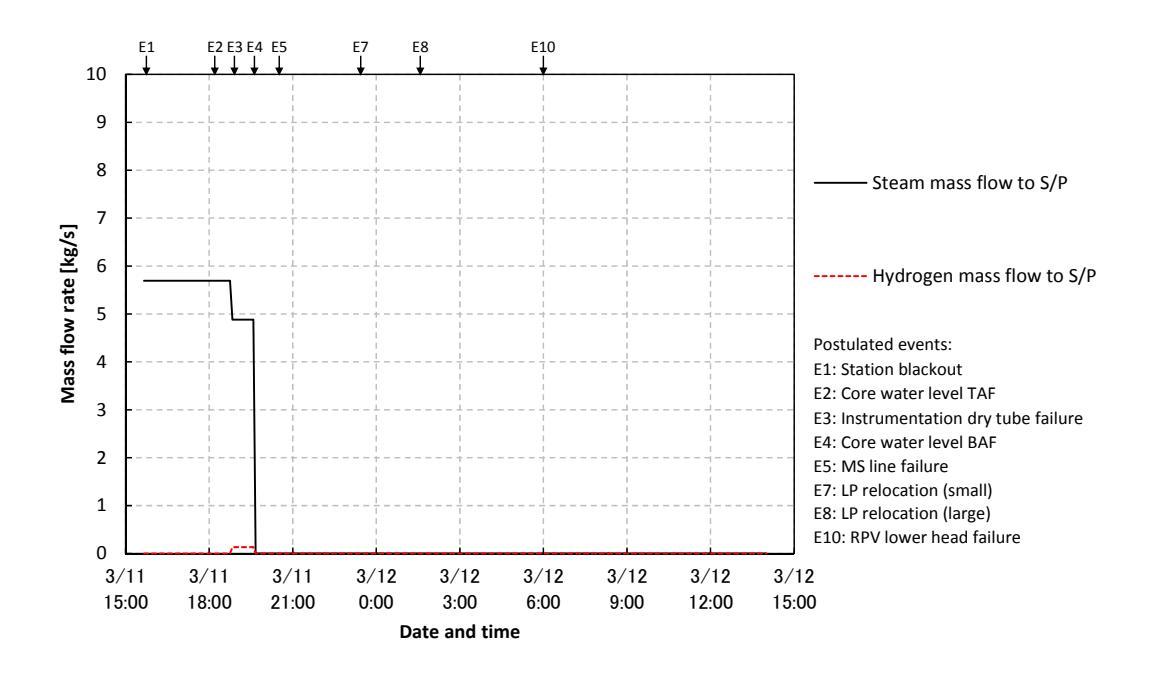
参考図 3 SRV 流量条件

参考図3にSRVを通じたS/Cへのガス流量の設定を示す。BAF位置から全 電源喪失時の水位(通常運転時付近)までの炉水が11日19:40までの約4時 間で一定流量の蒸気として流出したものと仮定した。なお、18:50以降は後述 するように計装配管からの漏えいを仮定するため、その分は流量から差し引い ている。水素については18:50から発生したものとし、19:40までの50分間の うちに推定生成量800kgのうち半分の400kgがSRVを通じてS/Cに一定流量 で流出したものと仮定した。これはMAAP解析[3][4]において減圧までに炉内 発生量の60%程度、減圧中に40%程度の水素が発生していることを参考に、概 ね半分と考え設定した。流出温度については当該圧力における飽和温度とした。 なお、流出した気体の熱量はS/Cに吸収されるため、S/Cへの流出気体の温度 は水位計配管の水位挙動の解析結果に大きく影響しない。
