# 福島第一原子力発電所 1~3 号機の 炉心・格納容器の状態の推定 と未解明問題に関する検討 第4回進捗報告

## 平成 27 年 12 月 17 日

東京電力株式会社

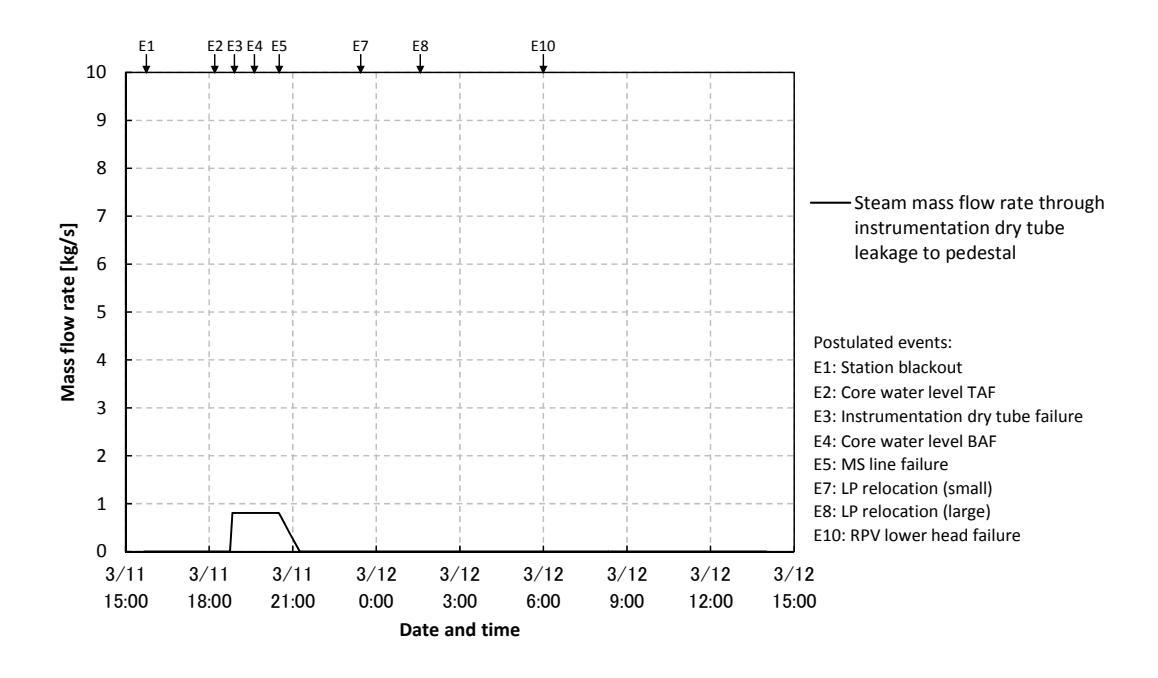
参考図4 計装配管からの漏えい流量条件

参考図4に炉内計装配管を通じたペデスタルへの漏えい流量の設定を示す。 この位置からの漏えいに関しては蒸気のみとし、水素はSRVを通じて流出する ものとした。減圧時の炉水の蒸発量は以下の式に基づいて評価した。

ここで*M*は蒸発量[kg]、*V*は RPV 内(ダウンカマ、再循環ループ含む)に残存する水の体積[m<sup>3</sup>]、 $\rho$ は減圧時の平均的な水密度[kg/m<sup>3</sup>]、*x*は蒸発率[·]、*hg*、 *hf* はそれぞれ飽和蒸気エンタルピと飽和水エンタルピ[J/kg]、P<sub>1</sub>、P<sub>2</sub> はそれぞ れ減圧前と減圧後の圧力[Pa]を示す。原子炉水位が BAF まで低下したと推定した11日19:40に SRV が閉となり、その後計装配管から蒸気が流出して、19:40 から20:07までに7.5MPa[abs]から7.0MPa[abs]まで減圧されたと想定し、式 (1)(2)よりその間の蒸発量は約1300kg と見積もった。このため平均的な漏えい流量は約0.8kg/sとした。計装配管からの漏えいを仮定した18:50から主蒸気 配管からの漏えいを仮定した20:30までは、簡単のため上記の一定流量で流出するものとし、以降の流量は漏えいがほぼ収束すると推定した21:15まで線形

に減少するものとした。流出する気体の温度は設定した RPV 圧力における飽和 温度とした。流出する気体は計装配管内を通過する際、配管周囲の炉水により ある程度冷却されると考えたためである。

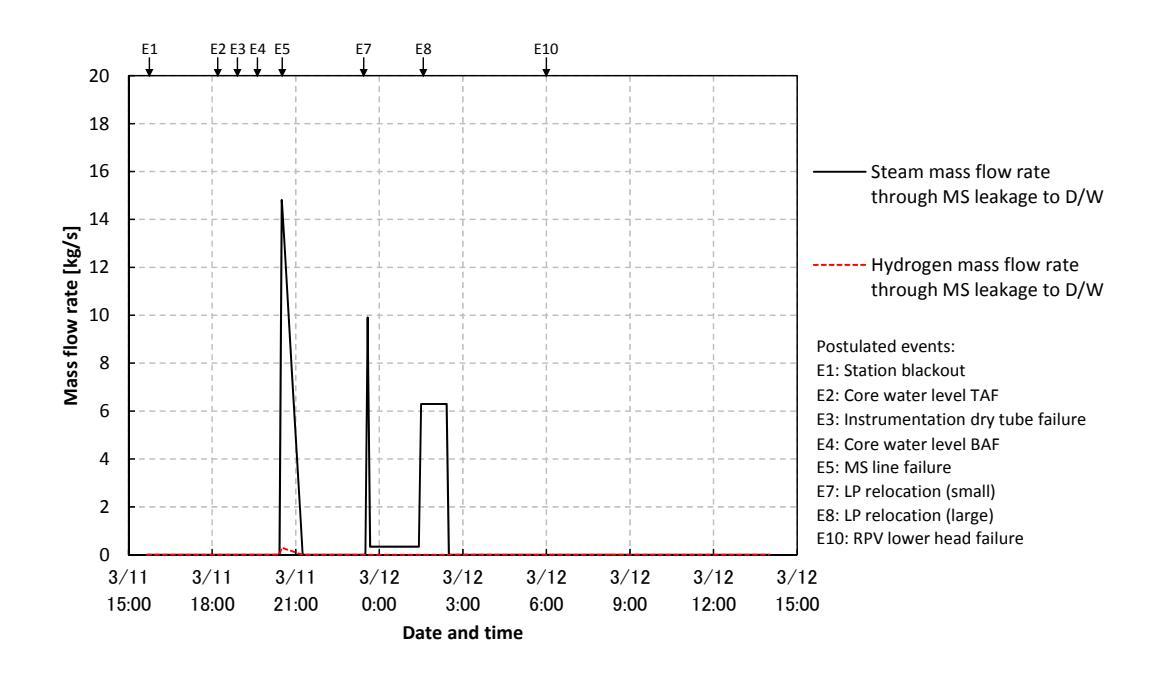
参考図5 主蒸気配管からの漏えい条件

参考図 5 に主蒸気配管を通じた D/W への漏えいガス流量の設定を示す。漏え いは 11 日 20:30 の主蒸気配管損傷から 21:15 までの減圧沸騰によるもの、小規 模な溶融デブリ移行(予備解析を通じて 23:30 に設定)に伴う蒸気発生による もの、12 日 1:30 の大規模な溶融デブリ移行に伴う蒸気発生によるものに大別 される。それぞれの期間の漏えい流量の設定について以下に示す。

11 日 20:30 から 21:15 までの漏えい流量については以下のように設定した。 (1)(2)式によって 7.5MPa[abs]から 0.6MPa[abs]まで減圧された場合の蒸発量 を評価し、そこから参考図 4 に示した計装配管からの漏えい量を差し引いた結 果、主蒸気配管からの漏えい蒸気量は約 20000kg と見積もられた。圧力の急激 な低下に応じた漏えい量の変化を模擬するため、漏えい開始時の 20:30 から 21:15 まで流量が線形に減少するものとし、漏えい量の総量が上記の値となる ようにした。なお、水素は推定生成量 800kg のうち 400kg がこの間に D/W に 流出するものとした。減圧時に発生した蒸気は炉心あるいはダウンカマを通過 して昇温されるため、主蒸気配管からの流出する気体の温度はある程度高温と なると考えられるが、温度の不確かさは大きい。このため流出する気体の温度

12 日 1:30 の大規模な溶融デブリ移行では、炉心に残存する溶融物が下部プレナムに全て移行することを仮定した。これにより下部プレナムに残存する水量が 2:30 までに全て蒸発すると仮定し、その間の漏えい流量を蒸発量の時間平均値とした。この時の流出温度は、当該圧力の飽和温度とした。溶融デブリが下部プレナムに移行することにより、発生した蒸気が漏えい口に至るまでに過熱されにくくなると考えたためである。

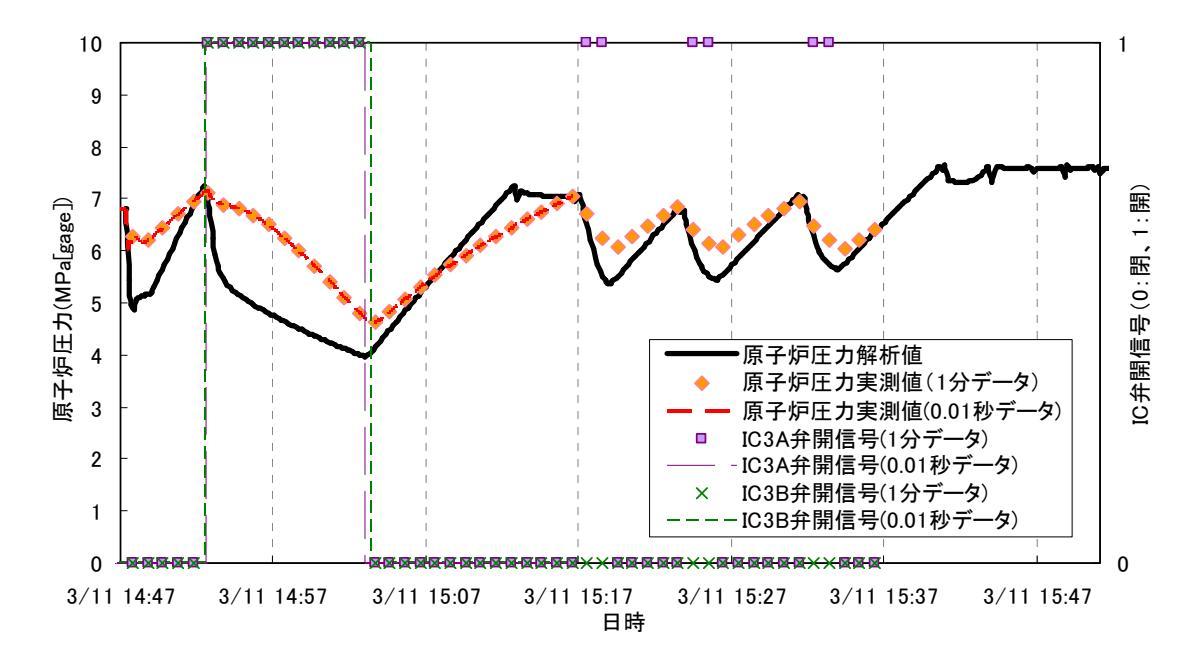
図2 原子炉圧力(過渡現象記録装置に記録された実測値と MAAP 解析値)と IC 弁開信号(過渡現象記録装置)

スクラムから全交流電源喪失までの期間については既報及びIC 作動ケー スは共通である。図2に原子炉圧力の過渡現象記録装置に記録された実測値 と MAAP 解析値を示す。実測値と比較して、解析値の変化は大きいものの 概ね一致している。IC は入口側の原子炉圧力と、蒸気の除熱・凝縮によっ て圧力降下した出口側との圧力差によって、静的にIC 管側に蒸気が流れる 構造となっている。従って、IC の各弁が開いてIC が作動している間は、IC で冷却されることで蒸気が凝縮し、原子炉へ戻った水が再び崩壊熱を奪って 気化することを繰り返すため、熱は原子炉からIC の胴側に持ち出され、原 子炉圧力は徐々に低下する。原子炉圧力の減少に伴いIC 管側へ流れる蒸気 流量が減少することから、図3に示すIC への蒸気供給量及び図4に示すIC の除熱量の MAAP 解析値が示すとおり、徐々に蒸気供給量と除熱量が低下 する。

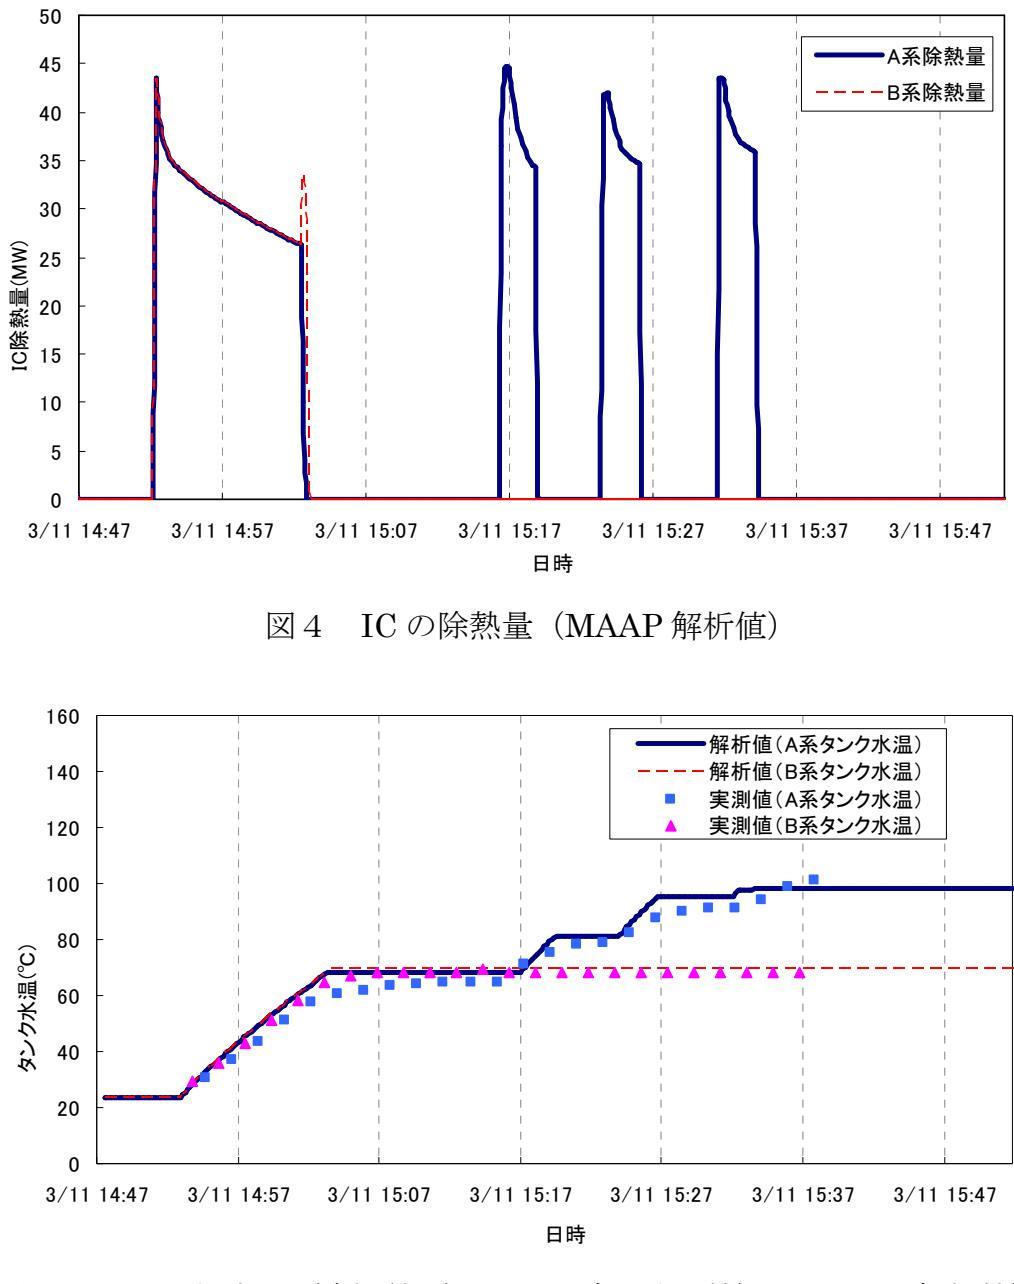
図5 IC 胴側水温(実測値(チャート読み取り値)と MAAP 解析値)

IC の胴側では原子炉蒸気から熱を奪うことにより水温が上昇する。図5 に胴側水温の実測値(チャート読み取り値)と MAAP 解析値を示す。胴側 水温の上昇は実測値と解析値は概ね一致しており、IC での除熱量はほぼ実 機を模擬出来ていると考える。

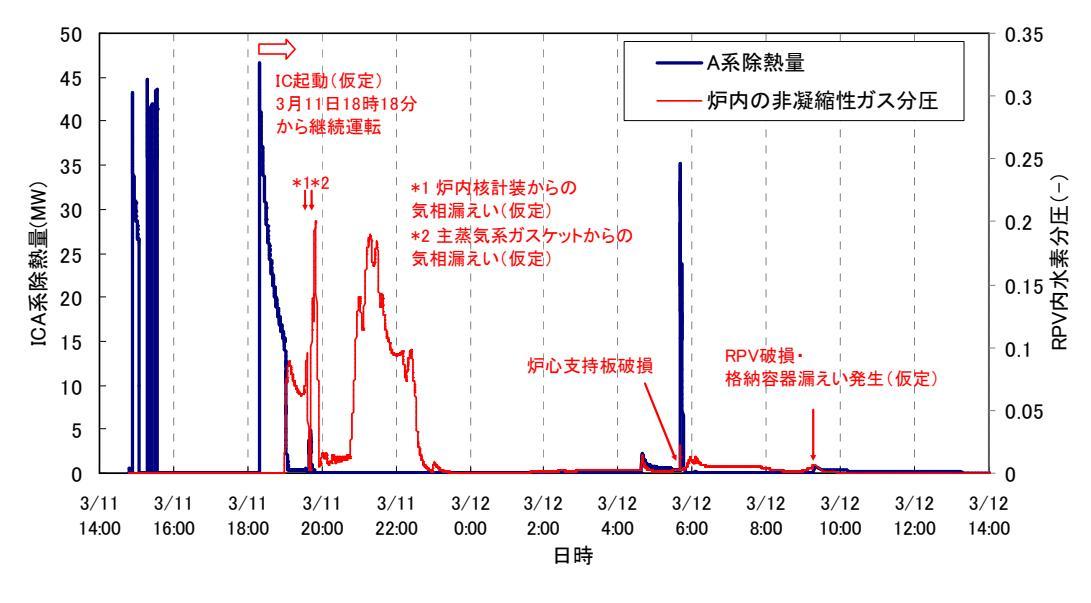
図13 IC(A系)の除熱量と炉内の非凝縮ガス分圧(IC作動ケース)

図13にIC(A系)の除熱量と炉内の非凝縮性ガス分圧、図14にICタ ンク水量を示す。核計装ドライチューブ破損、主蒸気配管フランジのガスケ ットの破損、炉心支持板破損後の原子炉圧力が低下するタイミングで、IC の除熱性能がわずかに回復している。これは解析上ICに滞留していた水素 の一部が RPV内に戻される結果となったことに起因するが、実際に水素が RPV内に戻ることが現象として起こりうるかは不明である。しかし、水素 が RPV内に戻るか否かに関わらず、冷却時に消費されたA系タンクの水の 量は限定的であり、解析上A系タンク水量は最終的に3~4割程度消費さ れるに止まる結果となった。

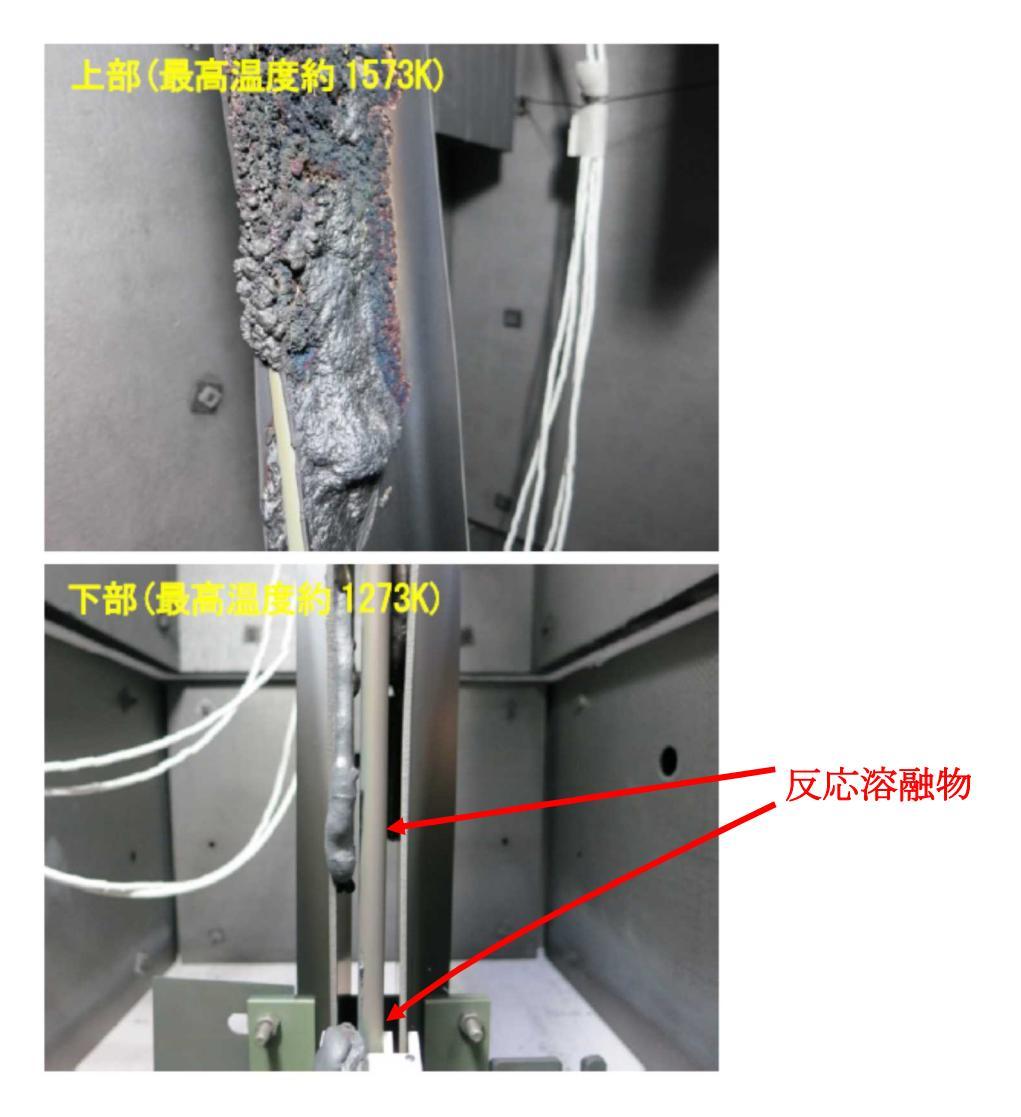
図 3.5 試験後の試験体の外観観察結果 [7]

図 3.5 に試験後の試験体の概観観察結果を示す。これらの試験では、制御棒ブレードとチャンネルボックスの間にこれらの反応溶融物が流れ落ちる様子が確認されている。これは、制御棒ブレードとチャンネルボックスが機械的に接触することにより、SUS316L 製の制御棒シース(さや)とジルカロイー4のチャンネルボックスとの Zr-Fe 共晶反応が発生し、生成した反応溶融物が流れ落ちたと推定されている。この反応溶融物が試験体下部まで流れ落ちていく様子が確認されている。

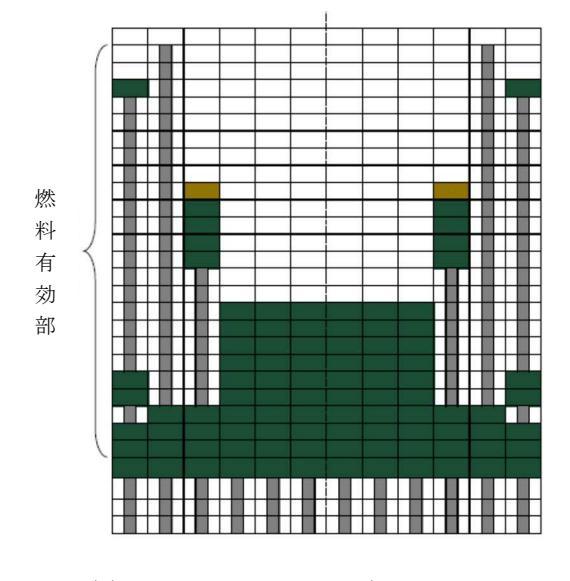
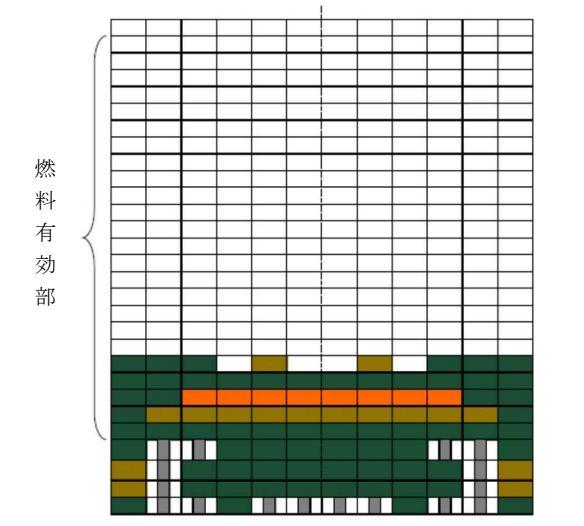
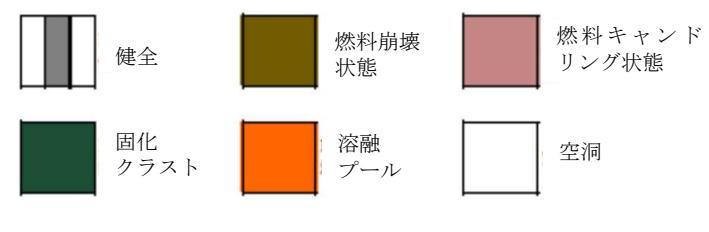
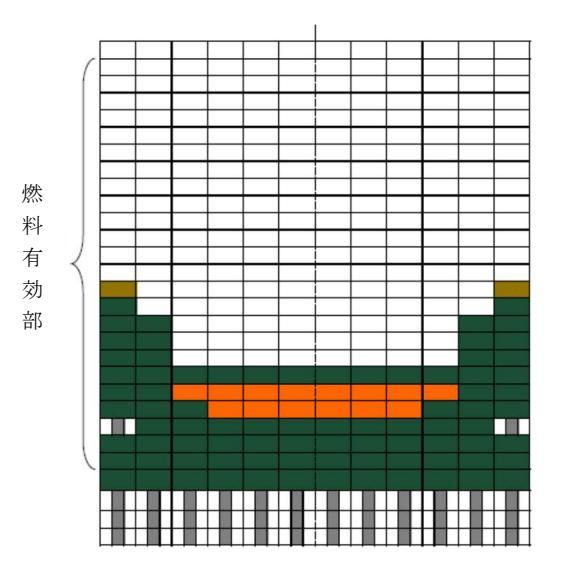
図 4.2 2 号機炉心損傷状態図

溶融プール形成後、溶融燃料は燃料集合体入口から炉心下部へ流出している。 制御棒速度リミッタ上の経路にも同様に溶融燃料が移行している。1 号機解析結 果で見られたシュラウド破損は発生せず、炉心支持板の崩落も発生していない。 溶融燃料は、燃料下部タイプレート上、炉心支持板、および燃料支持金具部など の炉心下部構造物上にクラスト化して存在している。

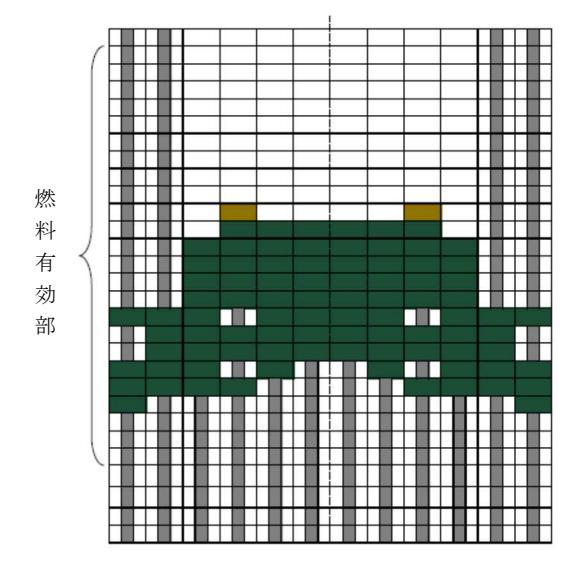
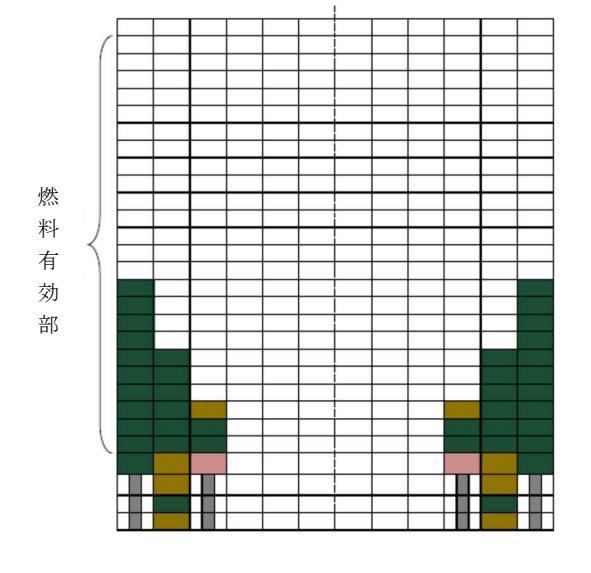
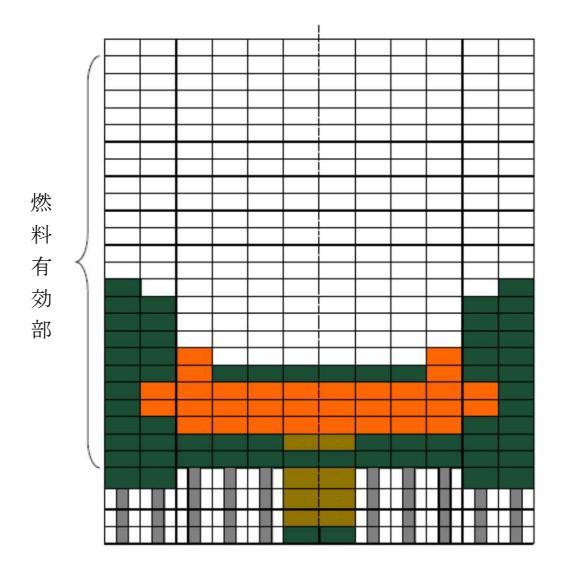
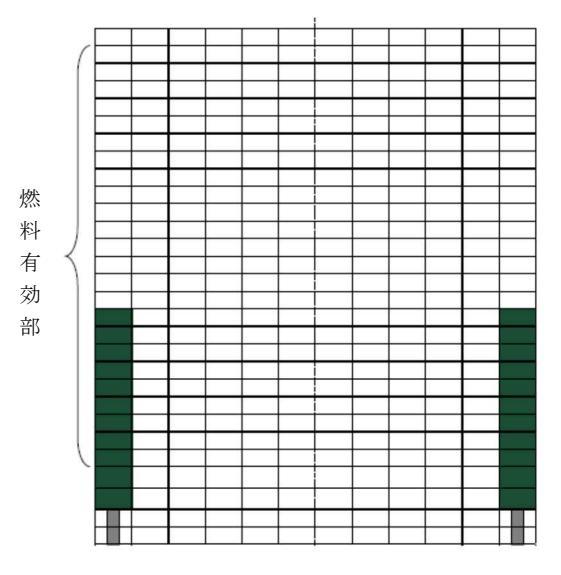
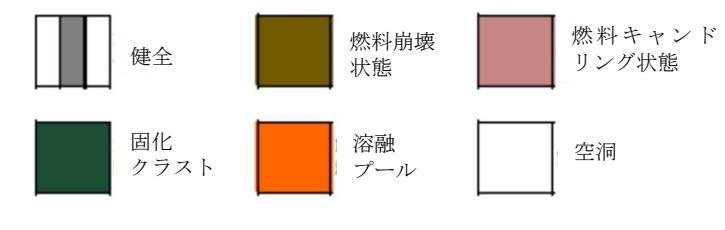
図 4.3 3 号機炉心損傷状態図

溶融プール形成後、溶融燃料は炉心中央部の燃料集合体入口から炉心下部へ 流出している。炉心下部へ流出した溶融燃料は制御棒案内管・制御棒ハウジング を溶融させ、それら上部にある炉心支持板における炉心保持機能を喪失させ、ま ず炉心支持板中央部に堆積している溶融燃料などが炉心下部へ段階的に落下し ている。最終的に炉心部に溶融燃料は存在しない状態となっている。シュラウド 破損はない。

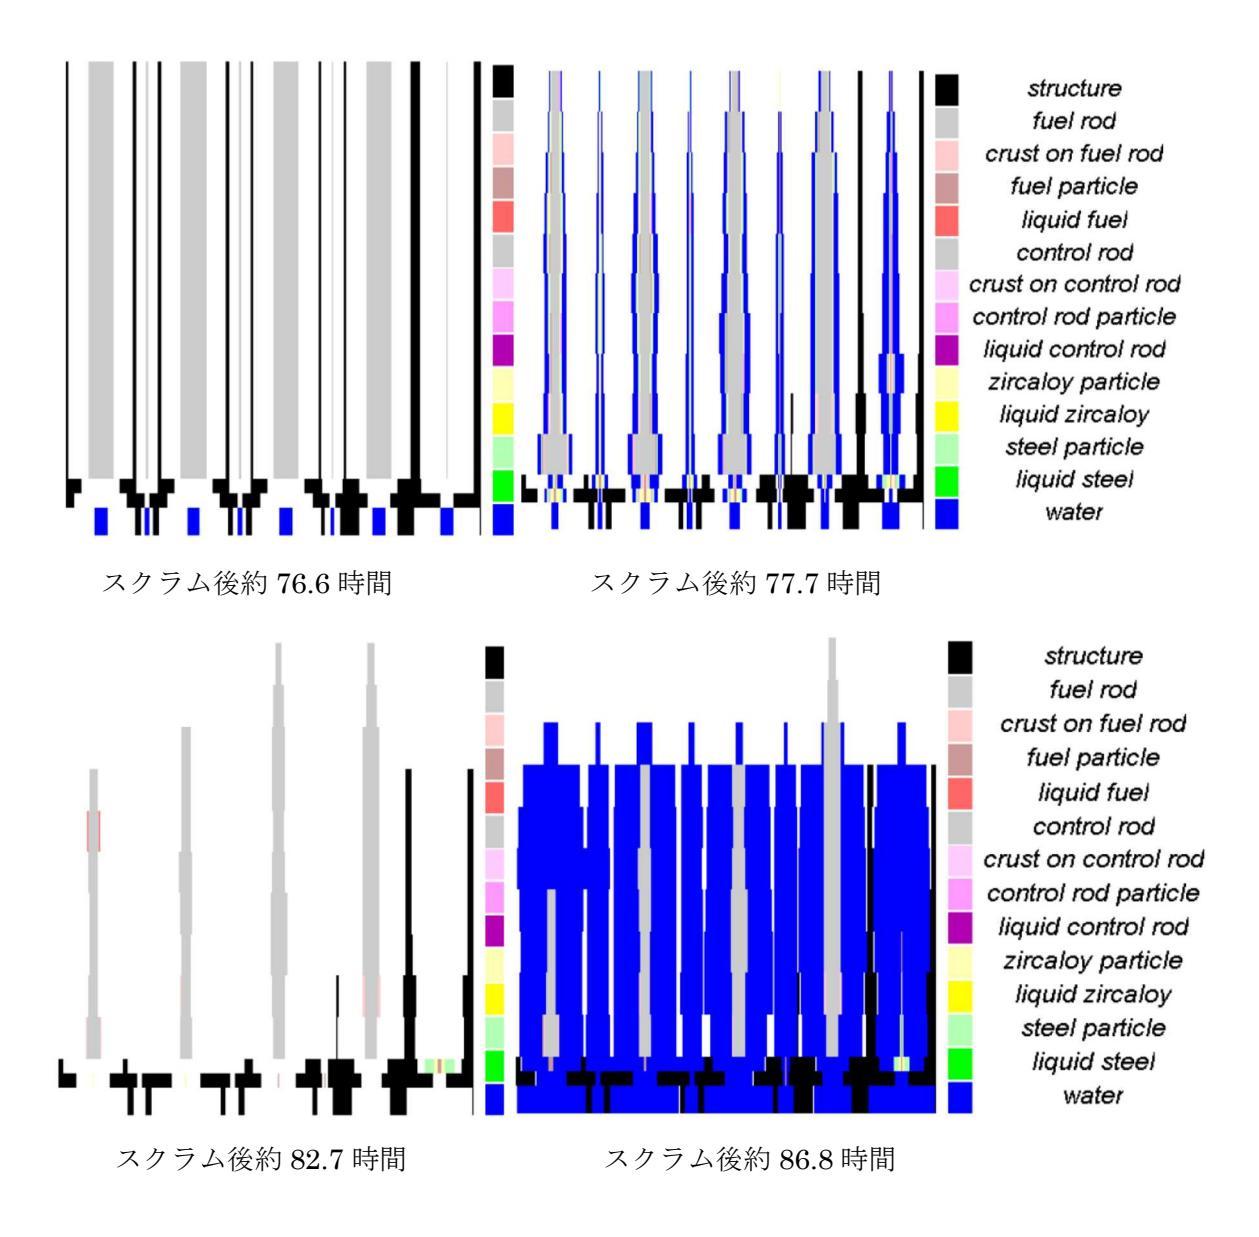
図 4.5 2 号機炉心損傷状態図(体積率)

溶融燃料による炉心支持板、制御棒速度リミッタの全破損は発生していない。 燃料下部タイプレート上、炉心支持板、および燃料支持金具などの構造物上に固 化した溶融燃料が存在している。シュラウド上部の損傷が発生している。

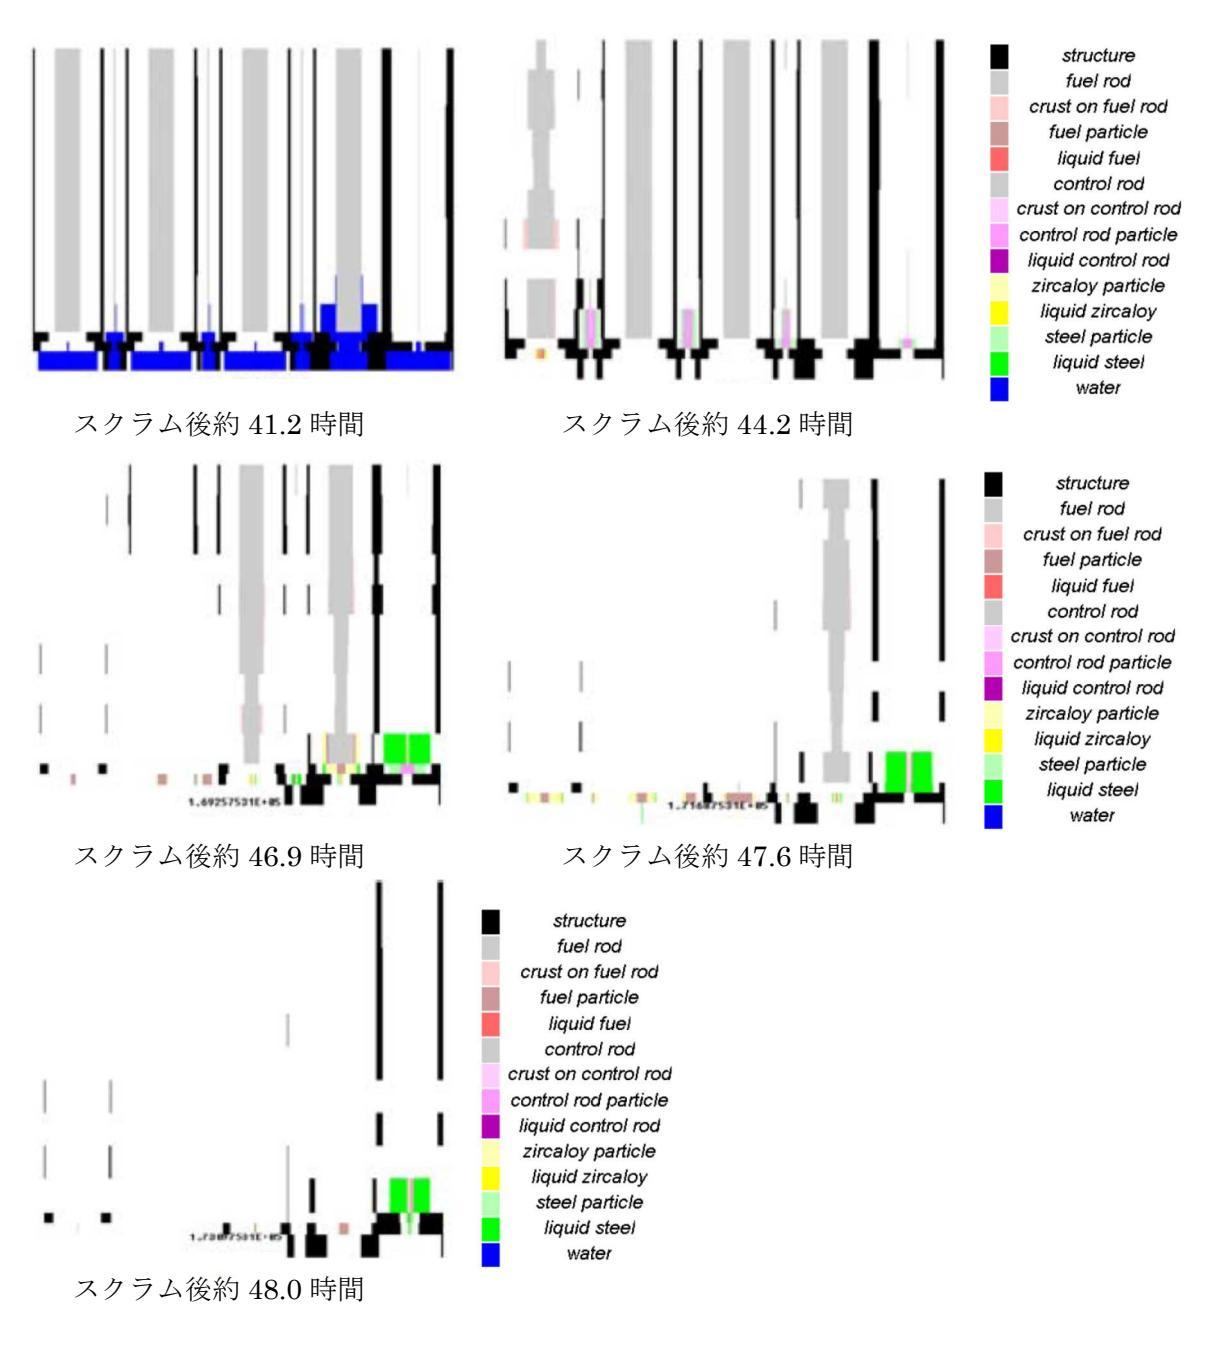
図 4.6 3 号機炉心損傷状態図 (体積率)

炉心支持板は溶融燃料の一部と接触することにより溶融破損し、炉心部の構造物が炉心下部へ落下している。一方、制御棒駆動機構配管に移行した溶融燃料 も制御棒速度リミッタを溶融させている。最終的に炉心部には溶融燃料はほとんど存在しない状態となっている。シュラウドの下部が溶融した結果が得られている。

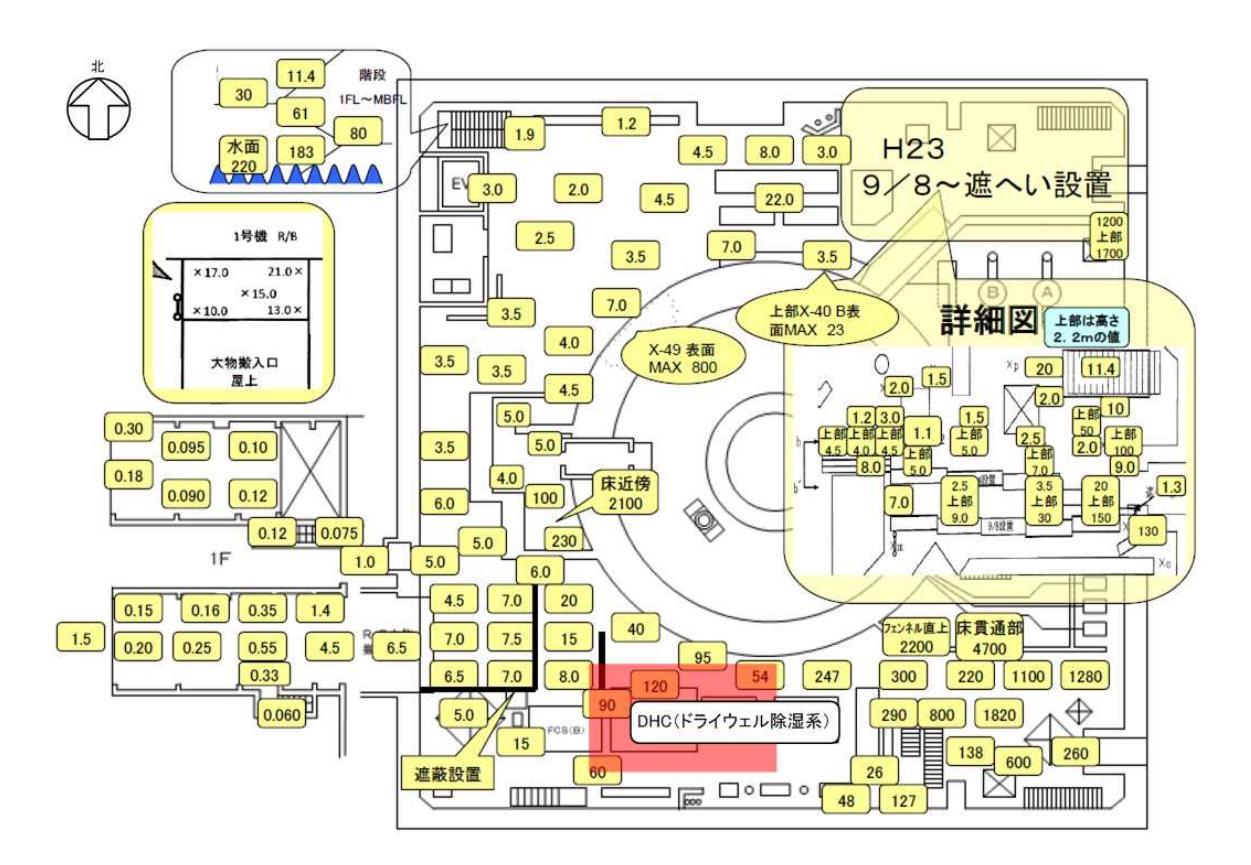
図2 1号機 R/B1 階の空間線量率(単位:mSv/h)[1]

1 階では床貫通部付近の南東エリアで高線量率が観測されているが(図2)、これについては、格納容器ベント(W/W ベント)に伴うベントライン起因との関連性が指摘されている[2]。したがって、RCW 配管損傷による高線量汚染との関係性は低いと考えられる。南東エリアを除外すれば、南西エリアのドライウェル除湿系(DHC)付近で高い線量率(120 mSv/h)が観測されている。DHC は RCW の冷却対象補機である。

サージタンクに滞留していた放射性物質が RCW 配管②へ移行すると RCW 配 管①側と RCW 熱交換器側へ移行することとなる。RCW 熱交換器は構造物表面 積が大きいため放射性物質が多く沈着することが考えられ、R/B2階の RCW 熱 交換器付近で高線量率が観測されたこと(図 3)と整合する。また、R/B1階の DHC付近で高線量率が観測されたこと(図 2)とも整合する。

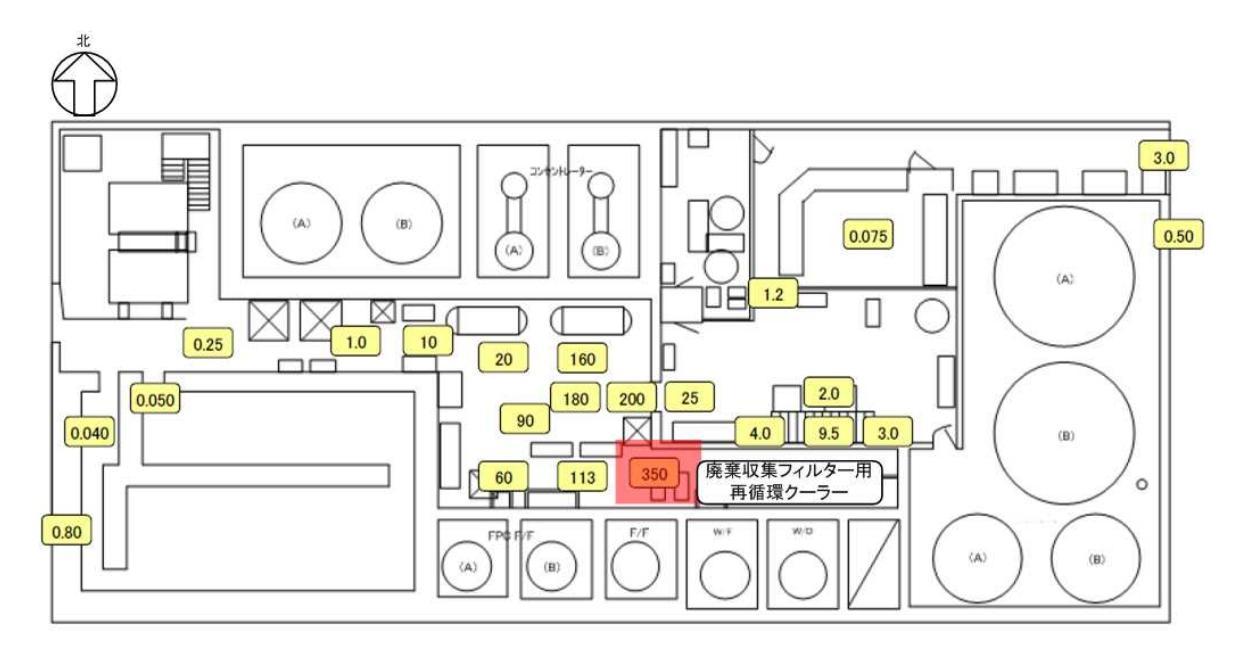
図 6 1 号機 Rw/B1 階の空間線量率(単位:mSv/h)[1]

Rw/Bの1階では南エリアで高い値(350 mSv/h)が観測されている(図 6)。 付近には RCW で冷却対象となっている廃棄収集フィルター用再循環クーラーが 設置されている。

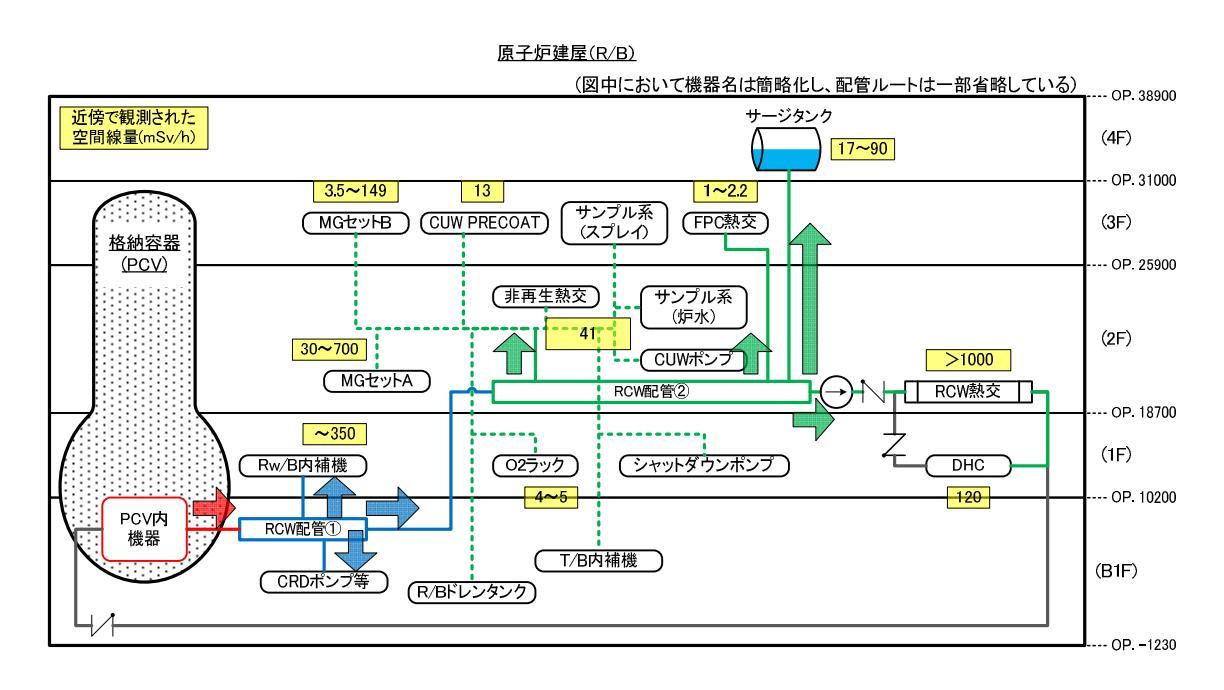
図8 PCV 圧力が高い状況における放射性物質の移行

この状態では、損傷箇所である PCV 圧力はサージタンクの高低差等を考慮し た圧力よりも高いため、PCV から RCW 配管内へ放射性物質は移行することとな る。2章に示した1号機 RCW の配管ルートを基に、PCV 圧力が高い状況におけ る RCW 配管内の放射性物質の移行について検討した結果を図 8 に示す。RCW 配管が損傷すると図中に示した RCW 配管①へ放射性物質は移行する。反対側の ルートには PCV 入口部に逆止弁があり、放射性物質の移行は有意でないと考え られることから検討から除外することとした。RCW 配管①では3つの分岐があ る。この分岐では、Rw/B への分岐は PCV に近い地点にあり、CRD ポンプ等の 補機は地下1階にあり、主流側の RCW 配管②には下流側にサージタンクがある ことから定量的に示すことは難しいものの、有意に放射性物質が移行しにくい分 岐はないと考えられる。なお、Rw/B1階で高線量率が観測されたのは、RCW 配 管①から Rw/B へ放射性物質が移行したことが一因となった可能性がある。CRD ポンプ等の補機がある R/B 地下1階については現時点で表調査である。

質が移行しやすいサージタンクとの位置関係の影響を受けると考えられるが、各 補機の下流側は RCW 熱交換器の出口側の配管に接続する閉回路となっているた め RCW 系統内の圧力に近いと考えらえるため放射性物質は移行しにくい状況に あった可能性がある。なお、比較的高い線量率が観測された MG セット(A)付近 については、2章で述べたように、南エリアにある RCW 熱交換器付近の高線量 率が影響していることも考えられ、RCW 配管の高線量汚染だけによるものでは ない可能性もある。

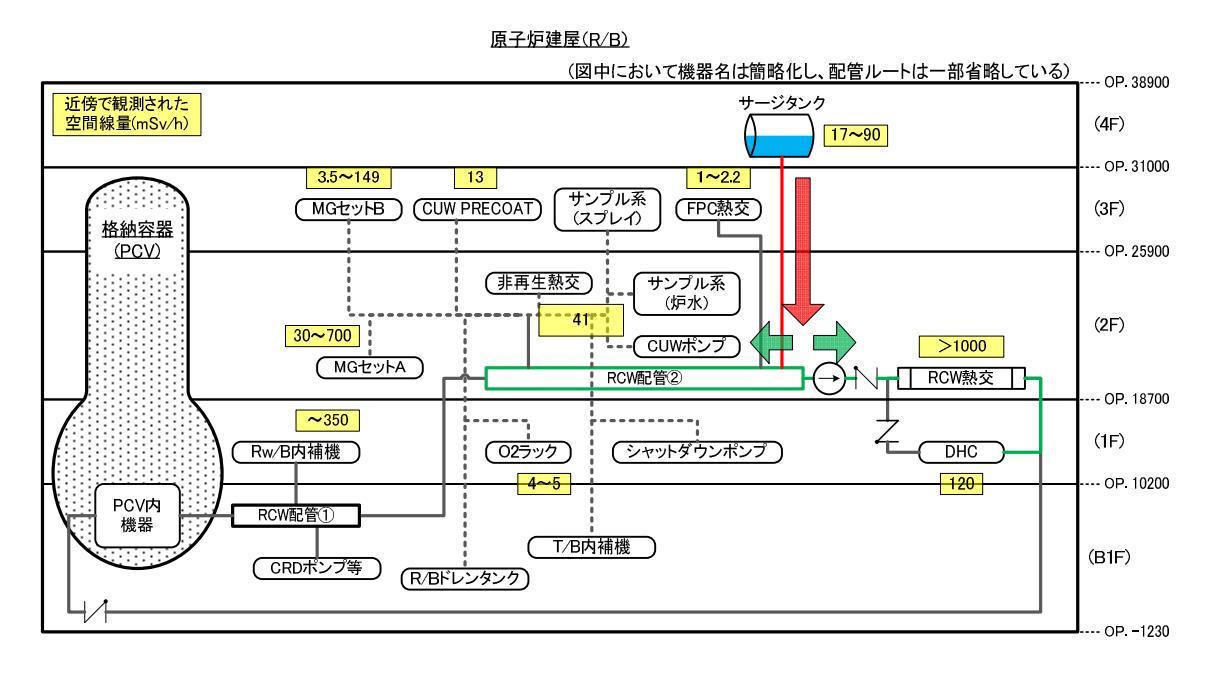
図9 PCV 圧力が低下した後の放射性物質の移行

1号機では、W/W ベントが実施された3月12日14時30分から14時50分 にかけてPCV 圧力の低下が確認されている。上述したように、PCV 圧力が高い 状況にあった時にサージタンク側へ移行した放射性物質は、圧力が低下すると PCV 圧力とバランスする高さまで下方へ移行することとなる。この状況で想定さ れるサージタンクに滞留した放射性物質の移行を図9示す。

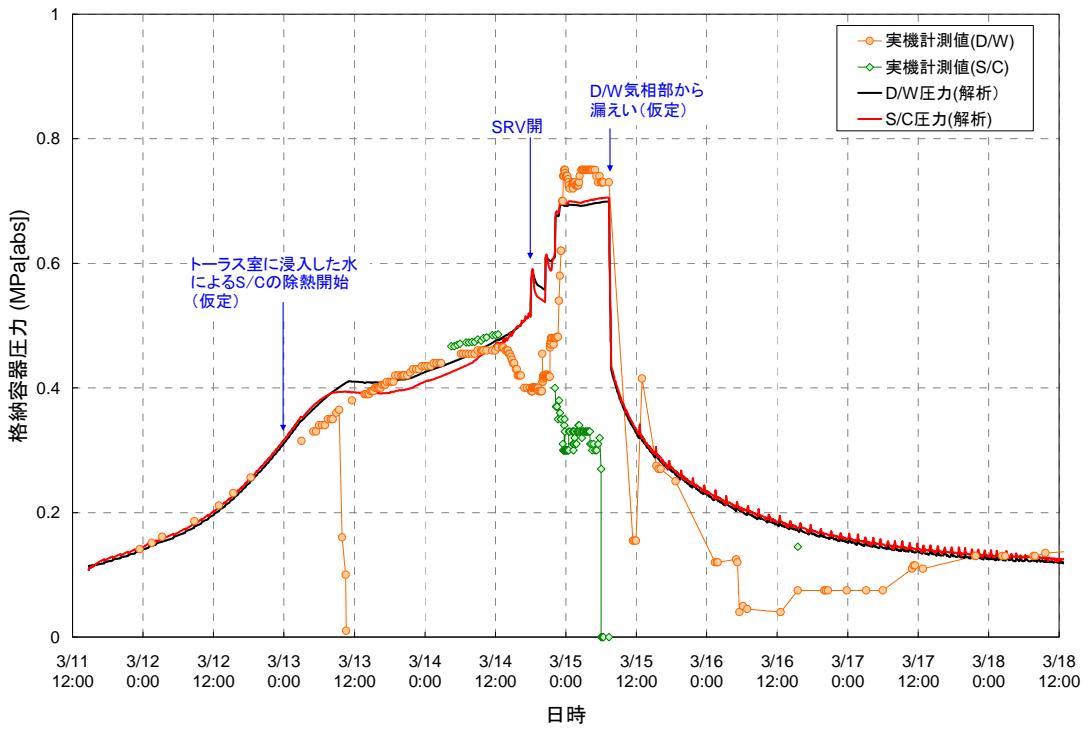
図3 2号機 格納容器圧力変化 (今回解析結果)

そこで、徐々にトーラス室が海水(約10℃)の侵入により水没し、最終的に S/C が半分程度水没していたものと仮定して MAAP 解析を実施したところ、3 月12日0時頃~14日12時頃の緩慢な圧力上昇をおおむね再現できる結果が得 られた。また、3月14日22時40分頃から急激に圧力が上昇し、上昇した格納 容器圧力が維持されている挙動については、格納容器の漏えいを仮定しなかっ たことで、実測値の格納容器圧力の挙動をおおむね再現できる結果が得られた (図3)。

今回実施した格納容器の除熱はトーラス室に滞留した水によるものと仮定した解析では、3月12日0時頃~14日12時頃の緩慢な格納容器圧力の上昇と3月14日22時40分頃からの急激な圧力上昇をより的確に再現できることから、このようなメカニズムによりD/W 圧力の上昇が抑制されたものと考えられる。

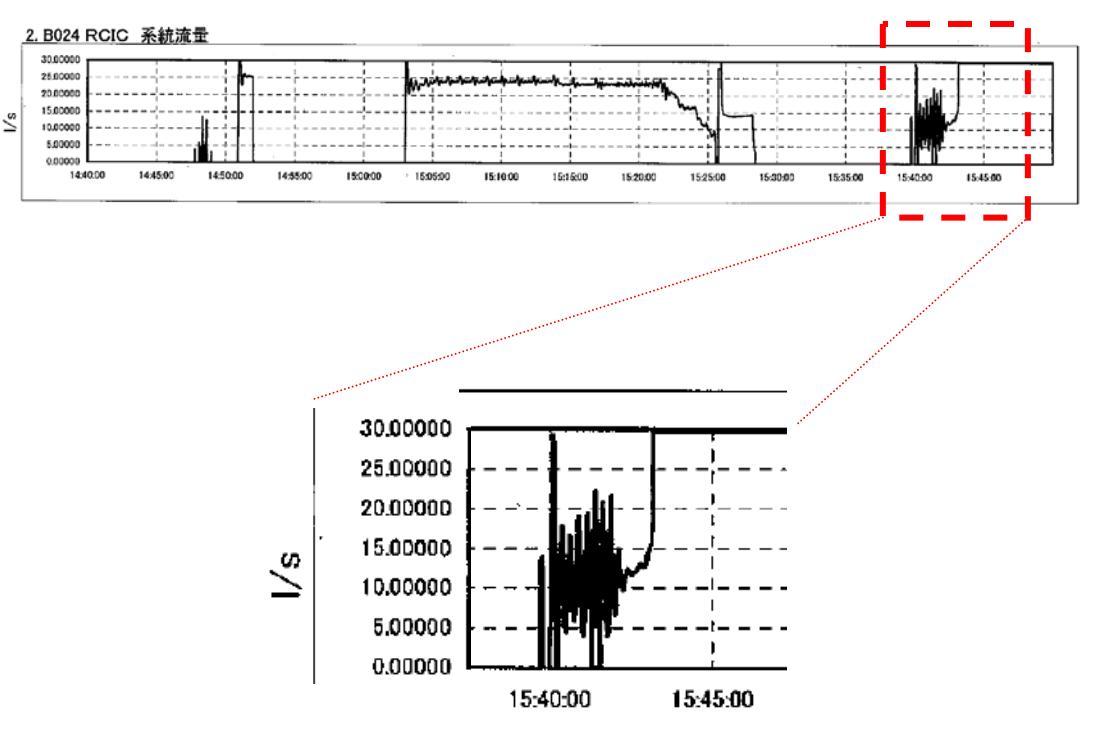
図4 制御電源喪失後の RCIC の注水量の変化

2 号機は、1 号機よりも直流電源の喪失が遅かったことから、3 月 11 日 15 時 39 分の時点で、RCIC を再起動することが出来た。2 号機では、プロセスコンピュータ によるパラメータ監視が 15 時 50 分頃まで可能であったため、この際の RCIC の注 水量の変化が記録されている。(図 4 参照)

この注水量の変化は、2. にて示した、制御電源喪失時の挙動と整合しており、津 波によって制御電源を喪失した後、RCIC タービンの加減弁は全開方向へと動き、原 子炉への注水量を増大させたものと考えられる。

ただし、流量増加前に見られる注水量の振動が発生した原因については、今後も検 討が必要である。

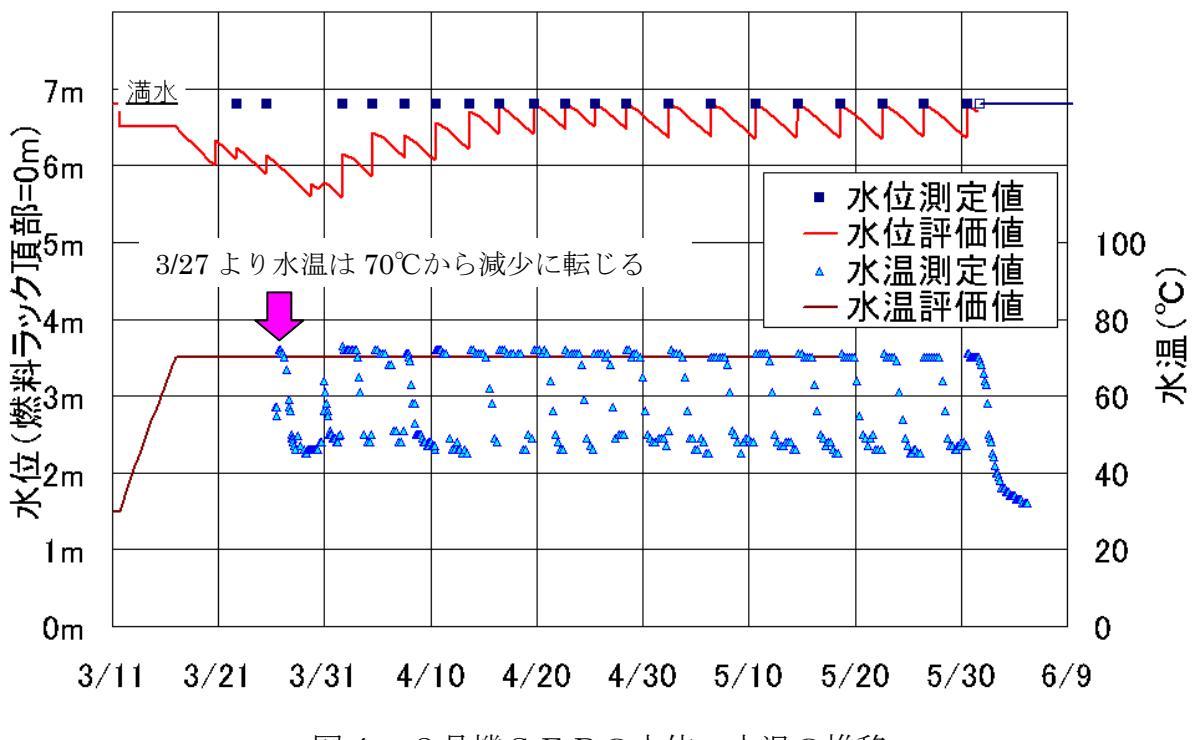
図4 2号機SFPの水位・水温の推移

燃料プール温度について、70℃一定で推移した後3月27日から減少に転じており、 図4に示すとおり、熱電対の記録計入力端子から電圧信号を直接測定することで求め た温度測定値の推移と整合している。これは、燃料プールの水位低下により温度計が 水から露出し、露出後は水温ではなく雰囲気温度を示すためである。よって、記録計 の再開が3月26日の電源復旧のタイミングであるとする推定は、別途測定されたデ ータとも整合していることが確認された。

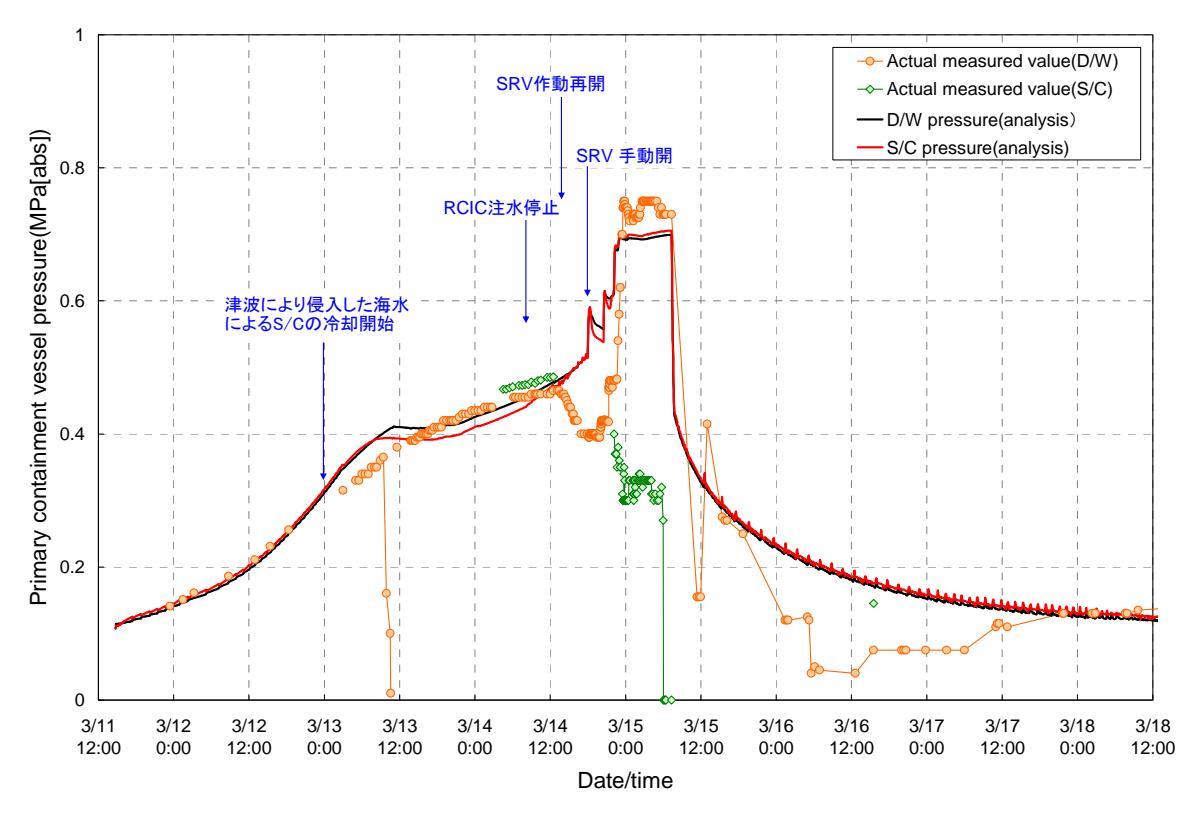
図1 2号機の格納容器圧力の時間変化

という3つの効果により変化が現れることが予想される。そのため、RCIC 稼働中 には①の効果が②の効果より小さいとすると、RCIC の停止までは格納容器圧力は単 調に増加。RCIC が停止すると格納容器内の蓄積エネルギーが減少するため、格納容 器圧力は減少。原子炉圧力が SRV が作動する圧力にまで上昇すると、①と③の大小 関係にもよるが、再び S/C へのエネルギー移行が始まるので、格納容器圧力の減少は 停止。という定性的なシナリオが成り立つ。また、実際の圧力挙動も、図1に示すと おり、格納容器圧力の単調増加、格納容器圧力の減少、格納容器圧力の減少の停止と いう挙動となっている。

しかしながら、格納容器圧力の時間的な変化を見てみると、原子炉圧力の上昇から 割り出した RCIC による原子炉注水の停止は 14 日 9 時頃であり、格納容器圧力の減 少開始は SRV の作動が再開する 13 時頃となっており、定性的な説明とは食い違う挙 動となっている。また、少し時間が経過した後になるが、仮設バッテリを用いて SRV を中繰からの操作により手動で開き原子炉圧力を 1MPa 以下まで低下させた 18 時頃 の挙動を見てみると、大量の蒸気(およびエネルギー)が S/C に流入しているにも関 わらず、格納容器の圧力に変化が見られないという挙動も観測されている。そのため、 これ以降の章で格納容器圧力挙動に関する詳細な検討を述べる。

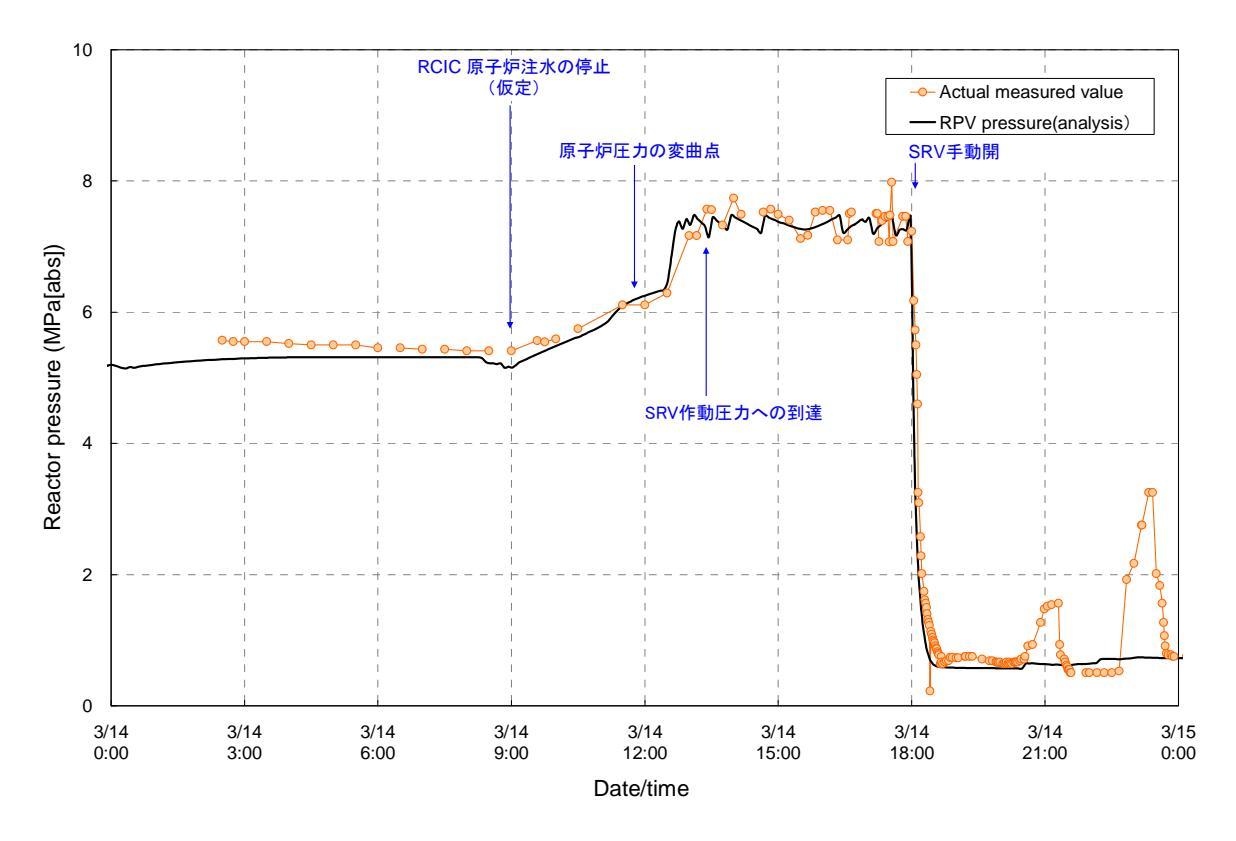
図3 原子炉圧力の時間変化(拡大図)

このような条件設定(注水の再開を除く)により MAAP コードを用いて解析した結果を図3にあわせて示すが、RCIC タービンへの蒸気供給が継続した事による 緩やかな原子炉圧力上昇と RCIC がトリップした事による急激な原子炉圧力上昇 を良く再現できている。

しかしながら、この仮説によっても、原子炉圧力容器から S/C へのエネルギー移 行が停止するのは 12 時頃であり、実際に格納容器圧力の低下が始まるのが 13 時過 ぎであるので、まだ合理的な説明ができるには至っていない。

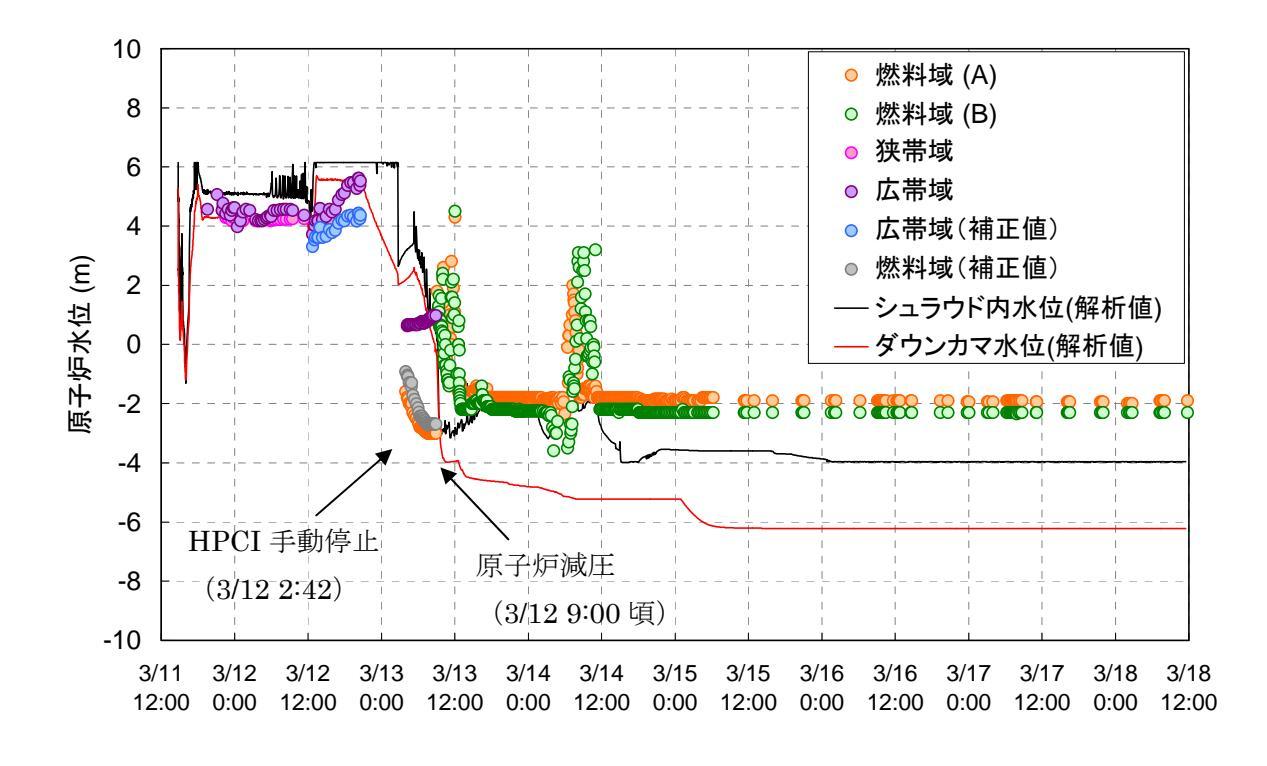
3 号機の原子炉水位計測値と、当社が平成 24 年 3 月に公表した MAAP 解析に よる原子炉水位の解析値の変化を図 3 に示す。添付資料 3-4 にて報告しているよ うに、HPCI は運転員が手動停止する前に、原子炉に十分な水を注水できない状 態となっていたと推定している。その結果、原子炉水位は、HPCI の停止時点で ほぼ TAF 近辺にあった可能性がある。また、燃料域水位計で計測された 13 日 7 時 35 分以降の原子炉減圧前の水位は図 4 に示すとおり BAF+0.7m 程度で一定値 を示しているが、崩壊熱が継続的にエネルギーを放出している中、水位が一定値 を維持することは考えにくい。そのため、この一定値の表示は、水位計の計測下 限に到達してしまっているものが、水位計の基準水柱の蒸発等により水位を過大 評価してしまっている可能性が高いと考えられ、実際の水位は BAF 以下であった ものと推定している。

図3 3号機 原子炉水位の変化
