# 福島第一原子力発電所 1~3 号機の 炉心・格納容器の状態の推定 と未解明問題に関する検討 第4回進捗報告

## 平成 27 年 12 月 17 日

東京電力株式会社

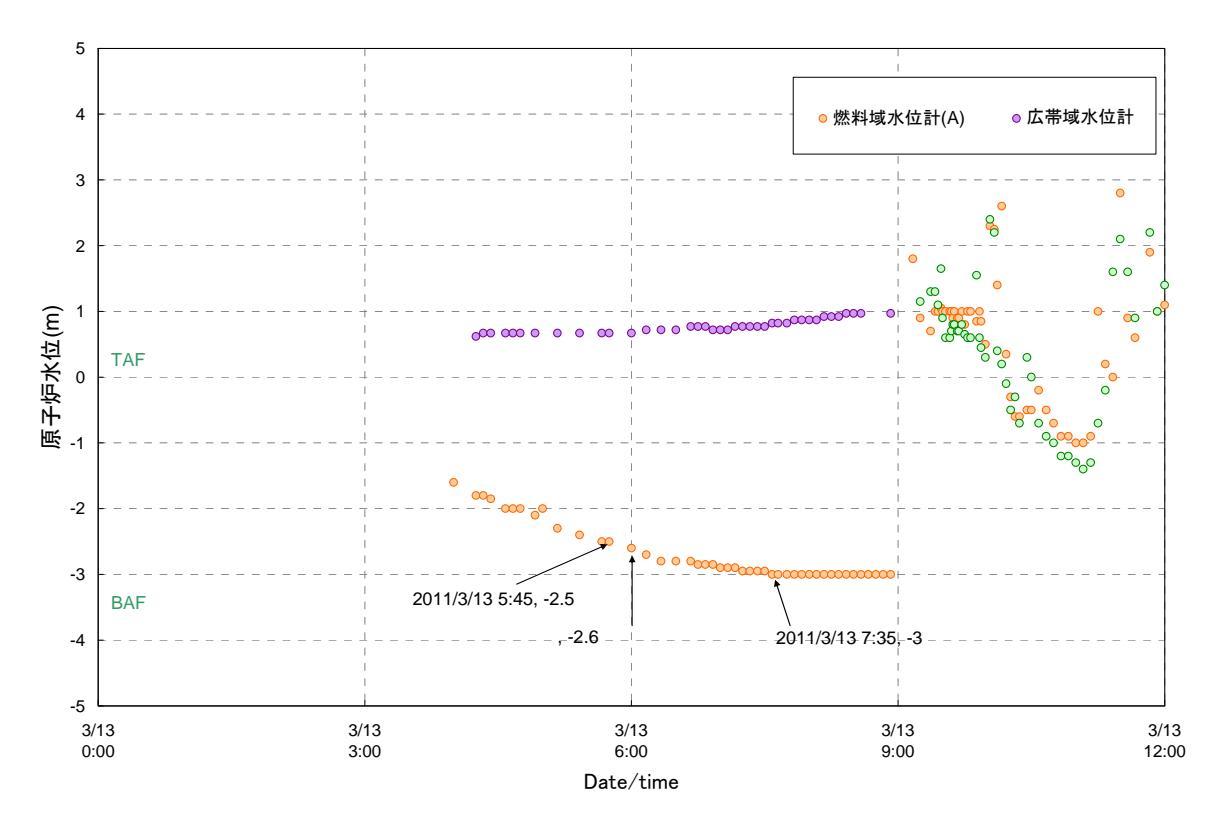
3 号機の原子炉水位計測値と、当社が平成 24 年 3 月に公表した MAAP 解析に よる原子炉水位の解析値の変化を図 3 に示す。添付資料 3-4 にて報告しているよ うに、HPCI は運転員が手動停止する前に、原子炉に十分な水を注水できない状 態となっていたと推定している。その結果、原子炉水位は、HPCI の停止時点で ほぼ TAF 近辺にあった可能性がある。また、燃料域水位計で計測された 13 日 7 時 35 分以降の原子炉減圧前の水位は図 4 に示すとおり BAF+0.7m 程度で一定値 を示しているが、崩壊熱が継続的にエネルギーを放出している中、水位が一定値 を維持することは考えにくい。そのため、この一定値の表示は、水位計の計測下 限に到達してしまっているものが、水位計の基準水柱の蒸発等により水位を過大 評価してしまっている可能性が高いと考えられ、実際の水位は BAF 以下であった ものと推定している。

図4 3号機 原子炉水位の変化(拡大)

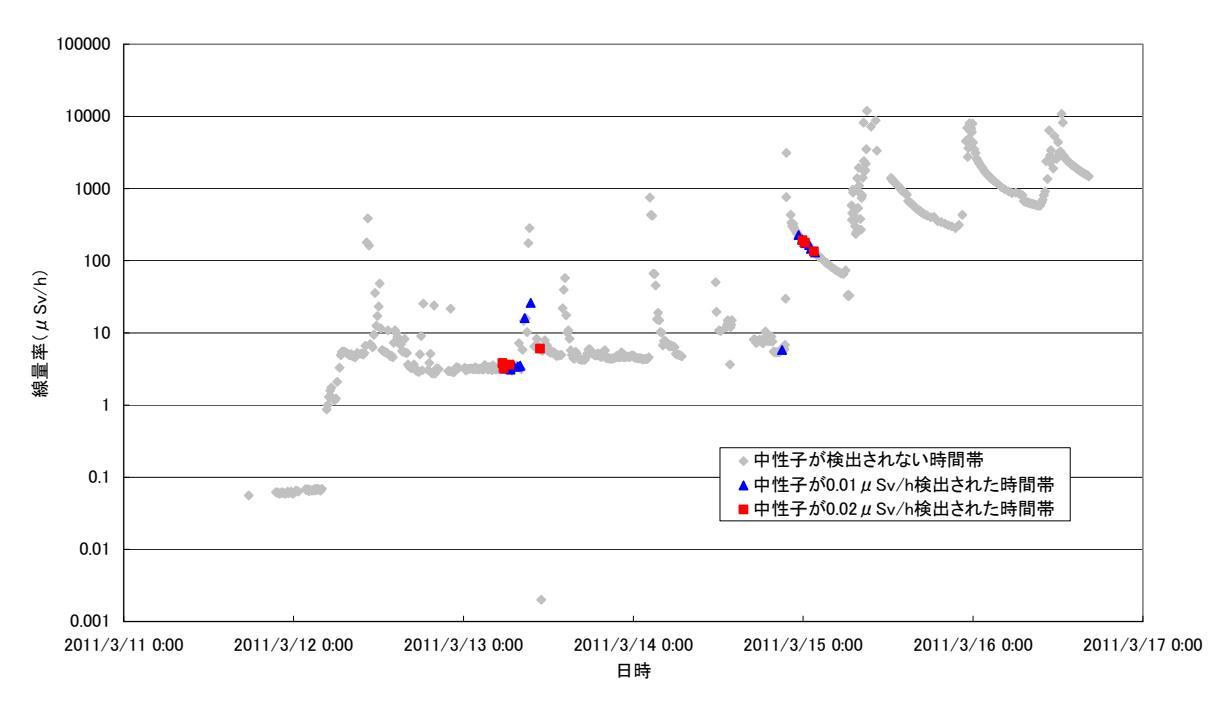
一方で、厳密には一致しないが、原子炉水位の変化から予想される、3 号機で 燃料溶融が発生したと推定される時間帯を考慮すると、中性子検出と燃料溶融の 関連が示唆される。すなわち、燃料溶融により一部気中に放出されたウランやプ ルトニウムなどのアクチニド核種が、ガンマ線線量率の上昇を引き起こした放射 性物質放出とは異なる経路で原子炉建屋外に漏えいし、これらに含まれるプルト ニウムやキュリウム等の自発核分裂により放出された中性子が検出された可能性 がある。実際、過去の核実験時のフォールアウトによって蓄積したプルトニウム と同程度ではあるものの、プルトニウムの同位体組成から、明らかに福島第一原 子力発電所での事故起因と考えられるプルトニウムが、発電所構内の土壌中から 検出されている。

図5 正門付近での線量率変化(中性子が検出された時間のプロットに着色)

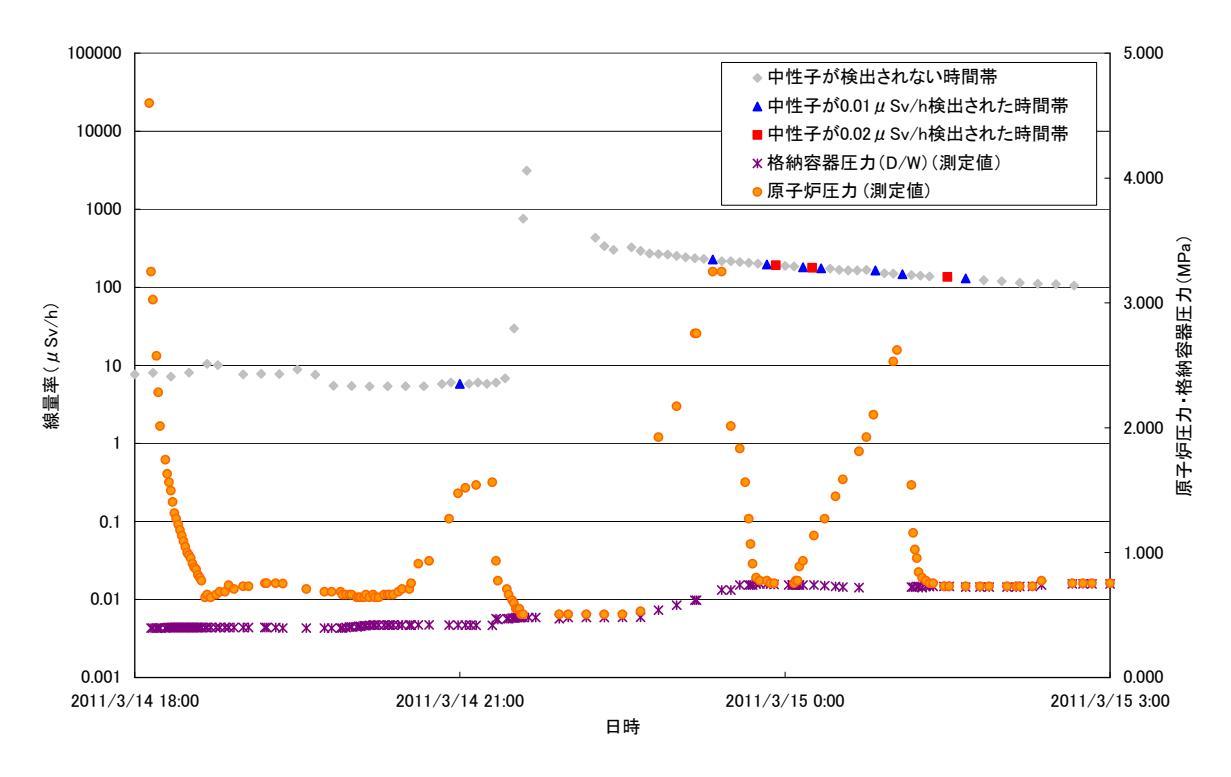
一方で、図7に中性子の検出時間と2号機の原子炉・格納容器圧力の関係を示 すが、中性子は原子炉圧力の上昇が始まった後に検出されている。前述の通り、 この原子炉圧力上昇は、消防車による注水が炉心部に到達し蒸気が発生したこと によると考えられ、また、この際には水・ジルコニウム反応が発生して大量にエネ ルギーが放出され燃料が溶融したと考えられる。すなわち、原子炉圧力の上昇の あった時間帯に発生した燃料溶融によりウランやプルトニウムなどのアクチニド 原子が一部気中に放出され、ガンマ線線量率の上昇を引き起こした放射性物質放 出とは異なる経路で原子炉建屋外に漏えいし、これらに含まれるプルトニウムや キュリウム等の自発核分裂により放出された中性子が検出された可能性がある。

図7 中性子の検出時間と原子炉・格納容器圧力の関係

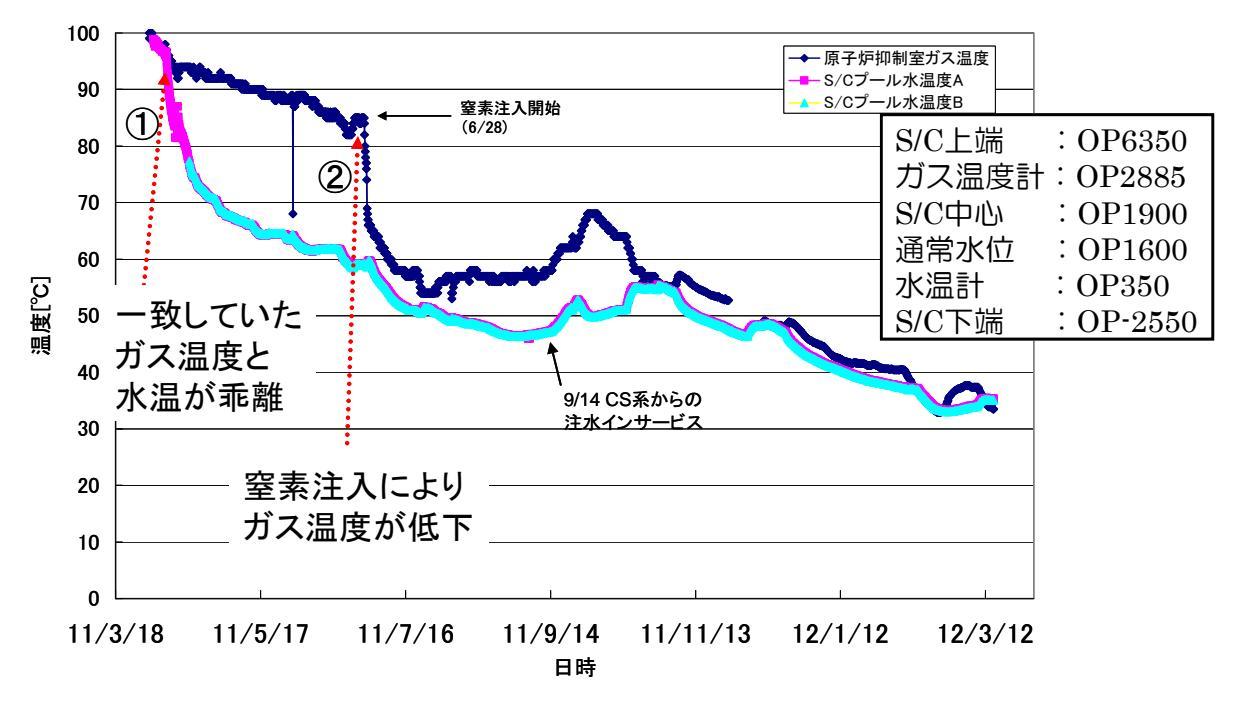
図2 2号機のS/C内の温度測定値

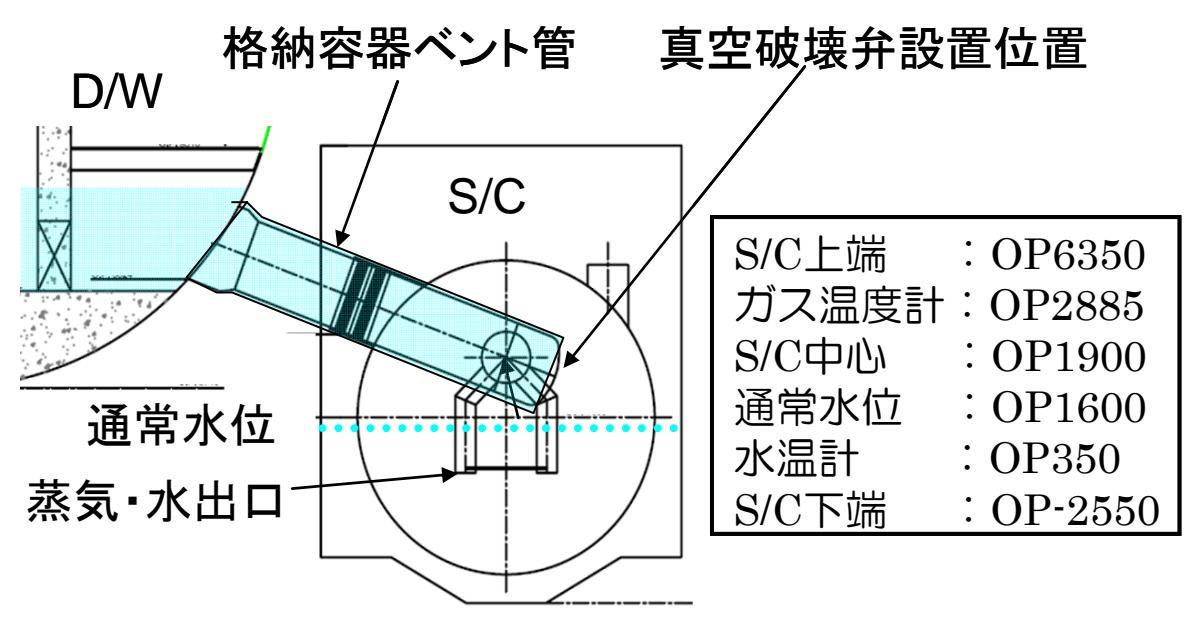
なお、図3に D/W と S/C の接続の状態と D/W 水位が高い場合の状況を仮定した図 を示すが、D/W 水位が高い場合には、D/W と S/C を接続する格納容器ベント管の中 に水位が形成されるため、蒸気が直接 D/W から S/C へ流入することはない。蒸気が D/W から S/C へ直接流入するためには、D/W 水位が低く、格納容器ベント管に水が こぼれ落ちるような状況である事が必要であるため、測定された D/W 内水位は、こ の状況を整合したものであり、また、圧力容器が破損して、注水した水が最終的に格 納容器に落下するようになったかなり早い段階から、このような低い D/W 内水位の 状態となっていた可能性が高い。

図 3 D/W と S/C の接続状態(D/W 水位が高い場合)

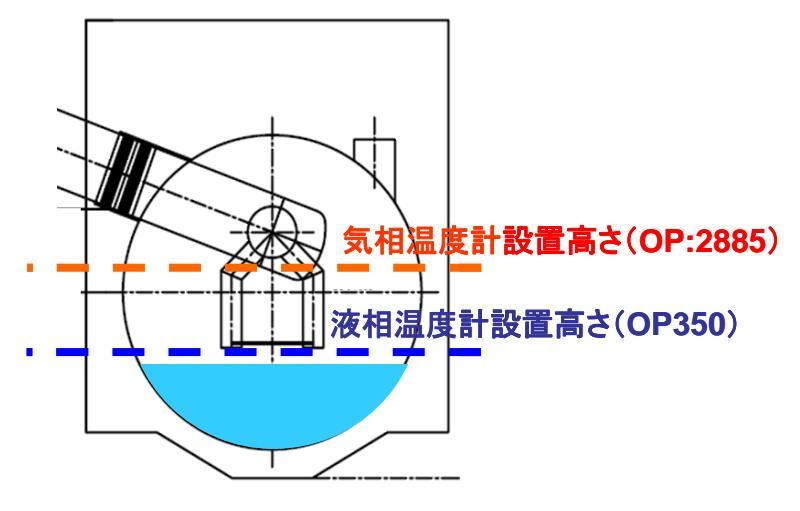
図4 3月下旬までのS/C内水位推定図

一方、2011 年 3 月下旬以降の状況は、液相温度計が水没し、気相温度計が気体中 にあり、かつ、蒸気が直接 D/W から S/C へ流入している状況にあったものと考えら れる。しかしながら、図 4 から明らかなように、液相温度計設置高さと U 字型配管 先端の蒸気流出出口との設置高さの差は非常に小さく、水位が上昇し液相温度計が水 没した場合には、ほぼ同時に蒸気の S/C への直接流出出口が失われるような位置関係 にある。ただし、測定データからは、明らかに S/C への直接漏えいが継続している状 況と考えられる。そのため、設計上の蒸気流出出口との異なる場所から蒸気が S/C に 流れ込んでいた可能性があると考えられる。

以上から、2 号機の S/C 温度の傾向から推定すると、2 号機 S/C の真空破壊弁(合計で16 個設置されている)のうち一つ以上の破損がある可能性があると推定される。

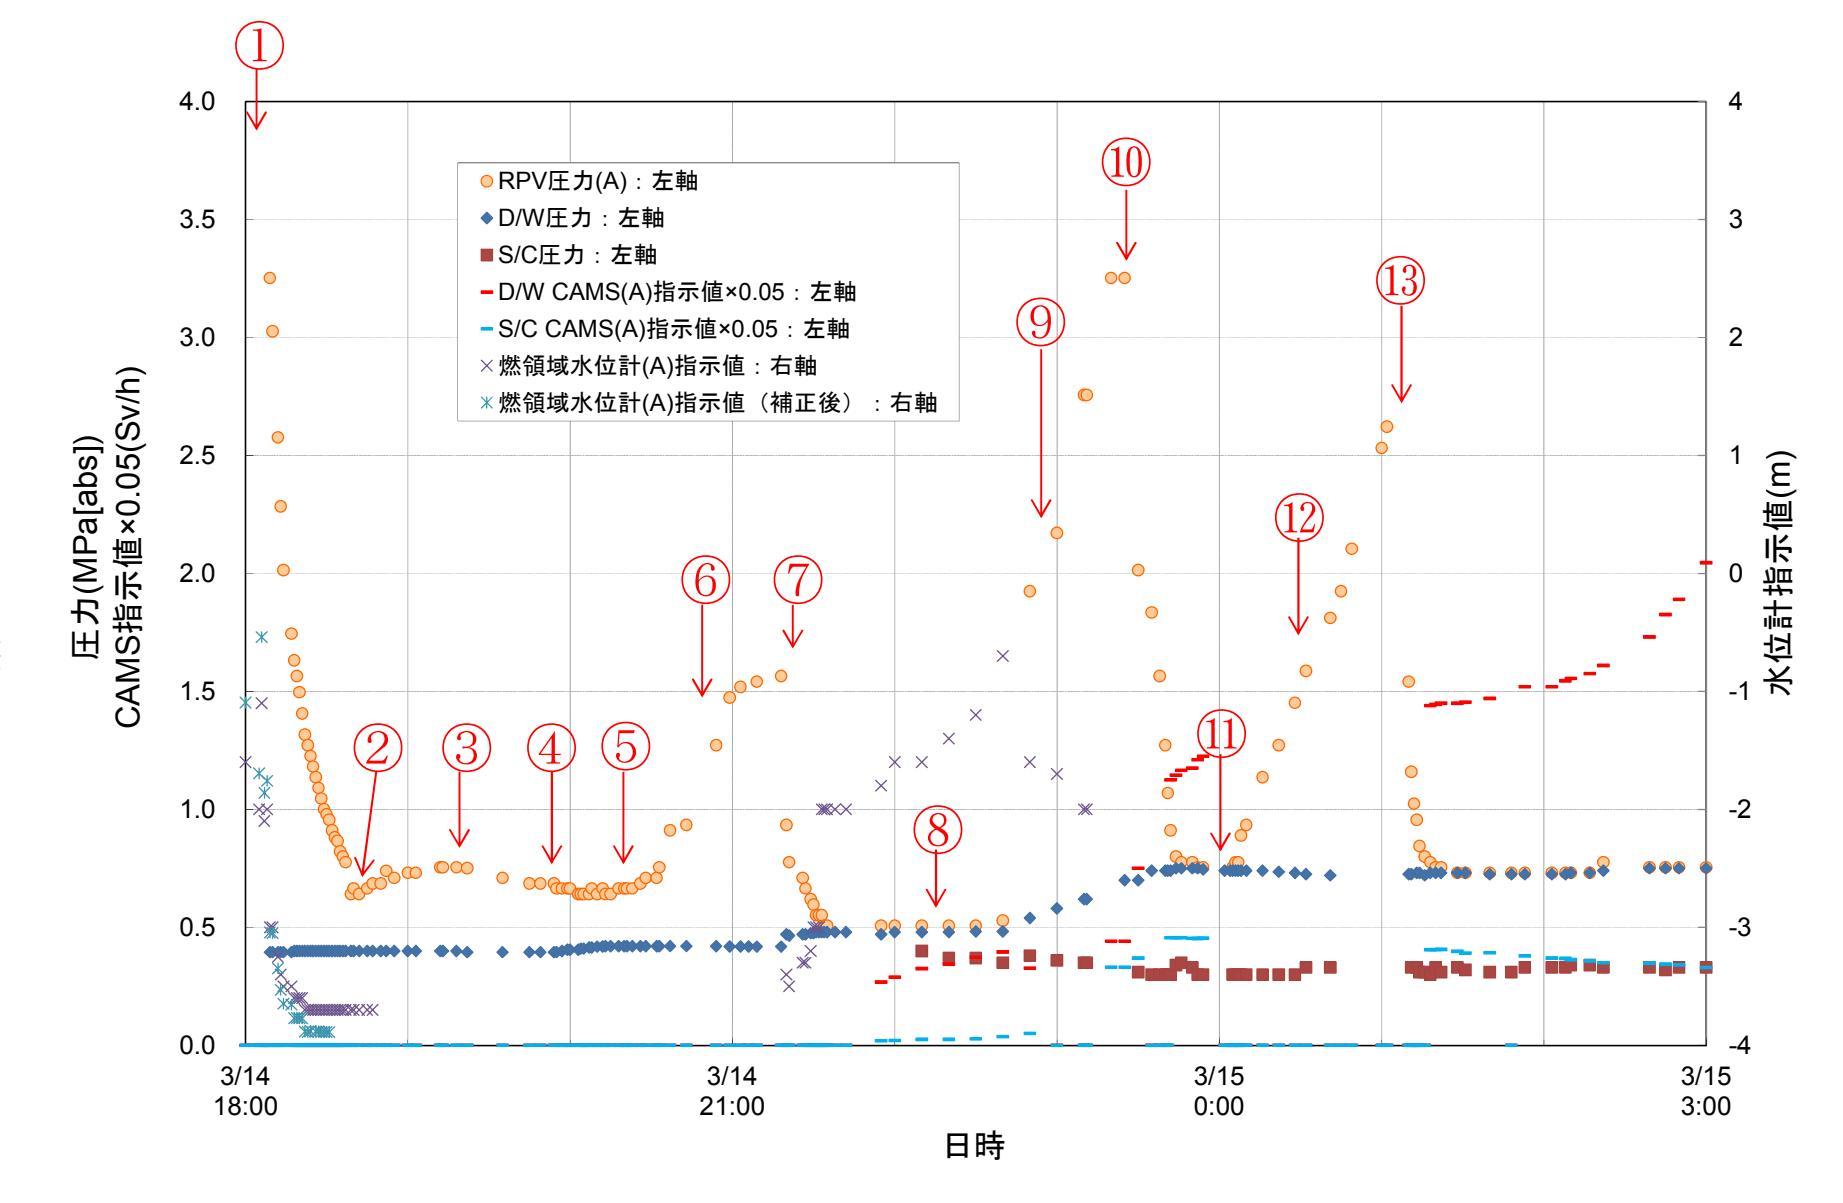
1F2 強制減圧後の測定データを図 2-1 に、測定データに基づく事故進展の推定を 表 2-1 に示す。図 2-1 では事故進展を推定する上で重要となるタイミングに番号を つけており、表 2-1 ではその番号ごとに推定される状況を根拠と併せて記載している。

なお、図 2・1 に示す圧力データのうち RPV 圧力データとドライウェル(以下 D/W と略す) 圧力データについては、3/14 21:30 頃以降に両者がほぼ同等の値になる時 期がある。これは RPV から格納容器へのガスの流出によって両者が均圧している という解釈が可能である。これに対し、3/14 22:00 頃以降のサプレッションチェン バ(以下 S/C と略す) 圧力データについては D/W 圧力データとのかい離が大きく、 正しい値を示していたとは現実的に考えにくいため、S/C 圧力データの信頼性は低 いと判断し、事故進展の推定の際には考慮しないこととした。

図 2-1 1F2 強制減圧後の測定データ

図 2-1 に示した水位計指示値との関係について述べる。3/14 21:20 以降に水位計 指示値の上昇が測定されていることから、この時点で D/W が高温となり、水位計 配管内の水を蒸発させた可能性が示唆される。 $21:30 \sim 22:30$  の RPV 圧力(約 0.5MPa) における飽和温度は 152 ℃であり、一方解析では、21:20 頃の SRV 開の タイミングで D/W 温度は約 140 ℃まで上昇している。これは RPV 内の飽和温度よ りも低いものの、前述の D/W 温度の不確かさや、D/W 内の局所的な温度分布を考 慮できていないこと等から、実際にはこの時間帯に水位計配管内の水が部分的に蒸 発していた可能性が考えられる。

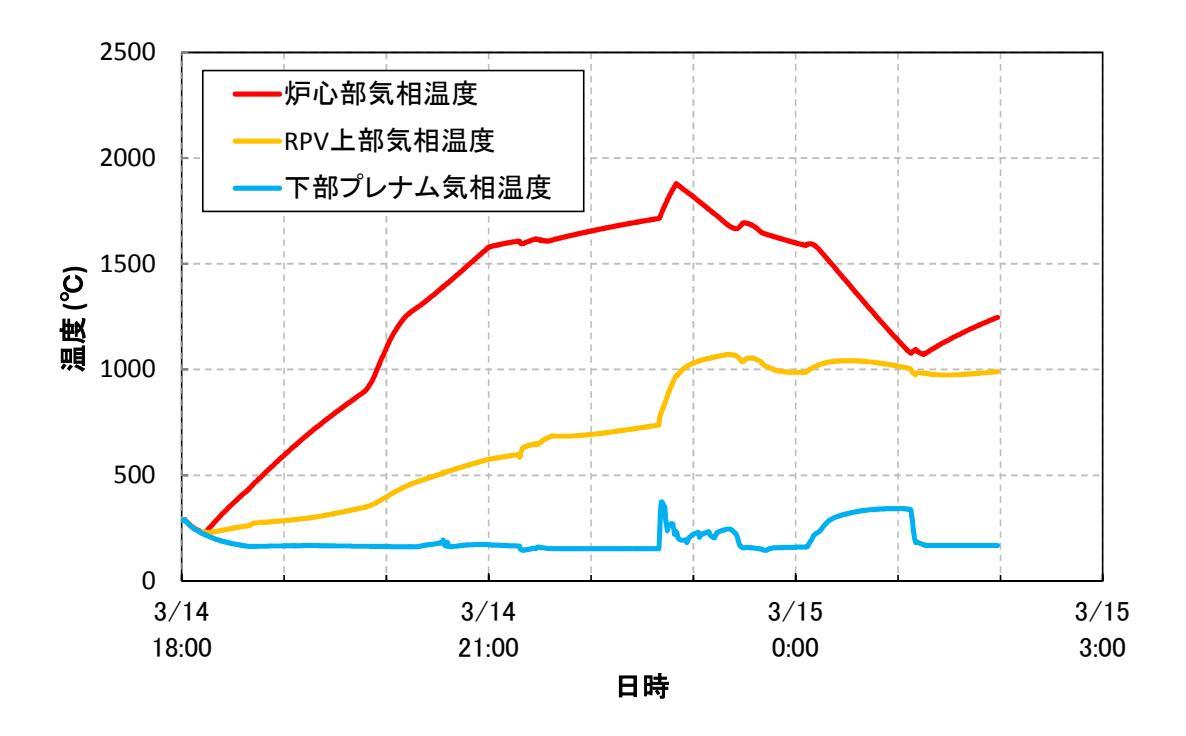
RPV 内の気相温度の解析結果を図 2-7 に示す。RPV 内の気相温度の上昇は崩壊 熱と水-金属反応熱によるものであり、温度の低下は蒸気による炉心部の冷却の促進 によるものである。なお、RPV 上部(蒸気ドーム・ダウンカマ部)の気相温度は、 2度目の SRV 開のタイミング(21:20頃)には約 600℃となっている。本評価では この時点での SRV の開状態維持を仮定しているが、高温のガスにより SRV の構成 材に何らかの影響が生じた可能性が考えられる。

図 2-7 ベースケース解析結果(RPV 内気相温度)

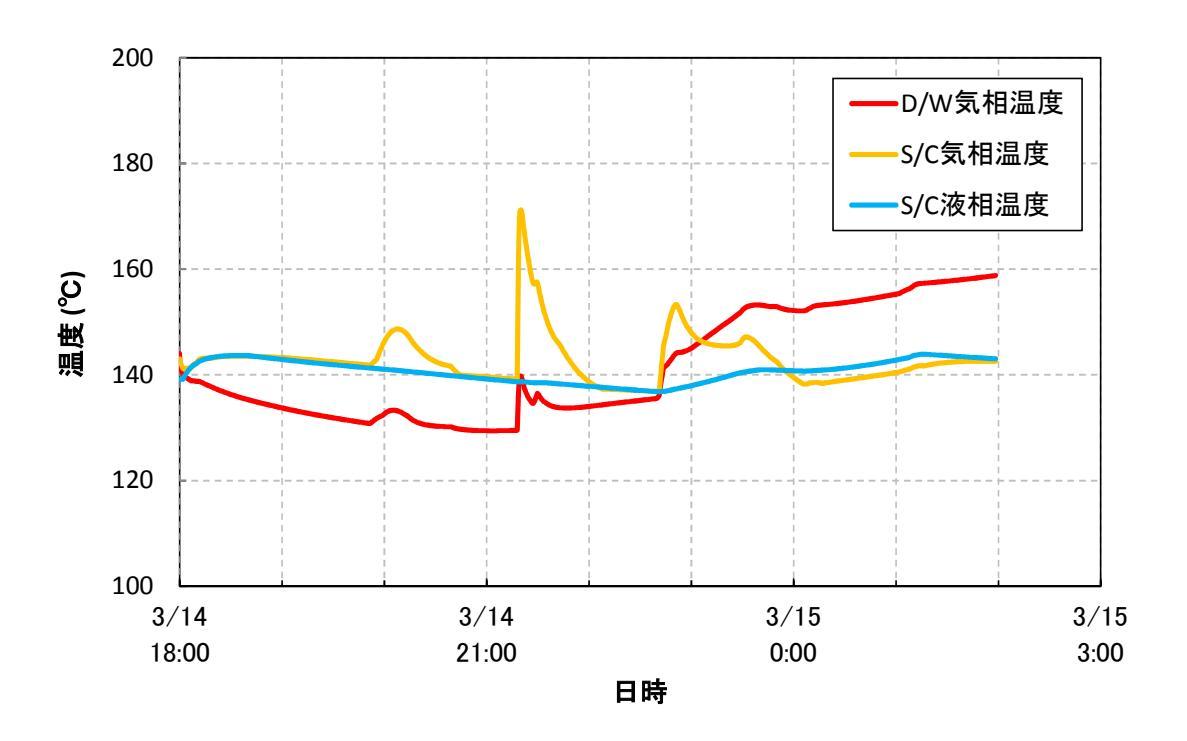
格納容器内温度の解析結果を図 2-8 に示す。D/W 気相温度は RPV から D/W へ の放熱量(熱伝達係数)の不確かさの影響を受けている可能性がある。本評価では D/W 気相温度の不確かさを含めて圧力を再現するような条件をサーチして設定し ている。S/C 気相温度は基本的に気相部の飽和温度に沿って変化するが、RPV から 水素が大量に流出するタイミングでは飽和温度以上となり、その後飽和温度まで低 下する挙動を示している。なお、3/15 0:00 頃以降に気相温度が液相温度よりも低く なる傾向は、GOTHIC コードの界面熱伝達モデルに依存している可能性もあること に留意する必要がある。

図 2-8 ベースケース解析結果(格納容器内温度)

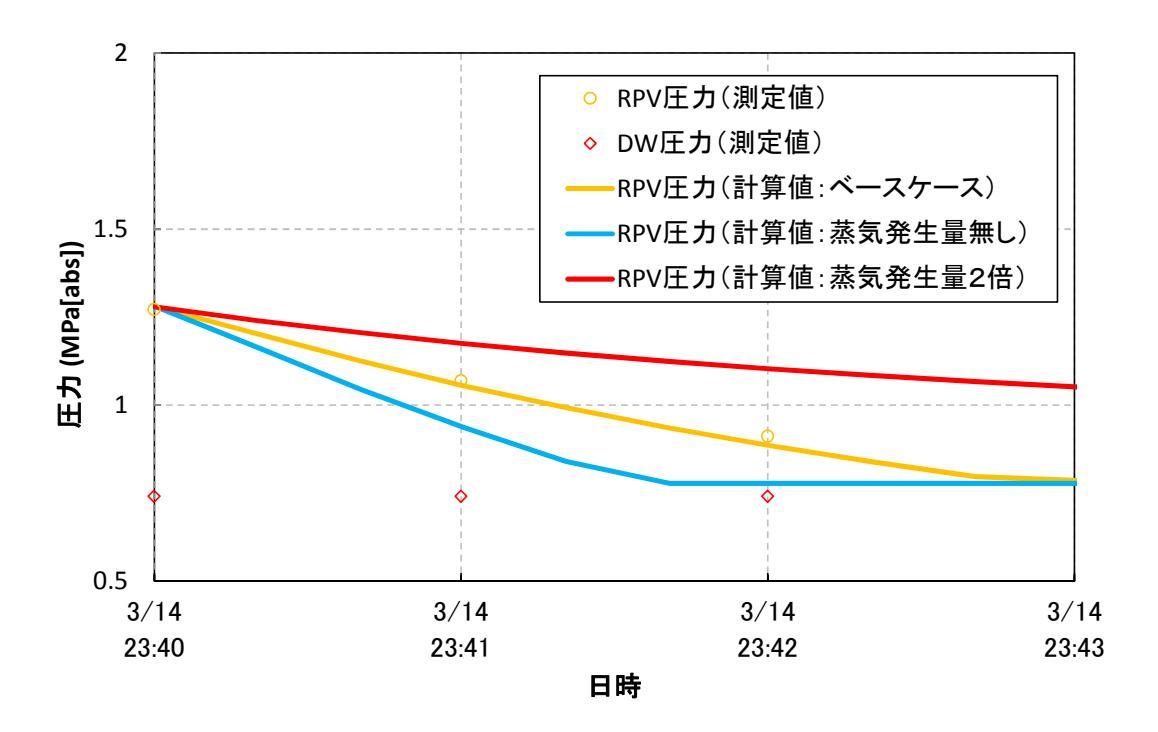
3/14 23:40~23:43 の RPV 圧力の解析結果を図 2·18 に示す。蒸気発生を無くした場合には RPV 圧力の測定値を過小評価し、蒸気発生量を 2 倍にした場合には過大評価している。RPV 圧力の減少速度は SRV の開口面積に依存するため定量的な不確かさは含まれるものの、この期間にある程度の燃料デブリが下部プレナムに落

下していると推定することは妥当と考えられる。

図 2-18 感度ケース⑤解析結果(RPV 圧力)

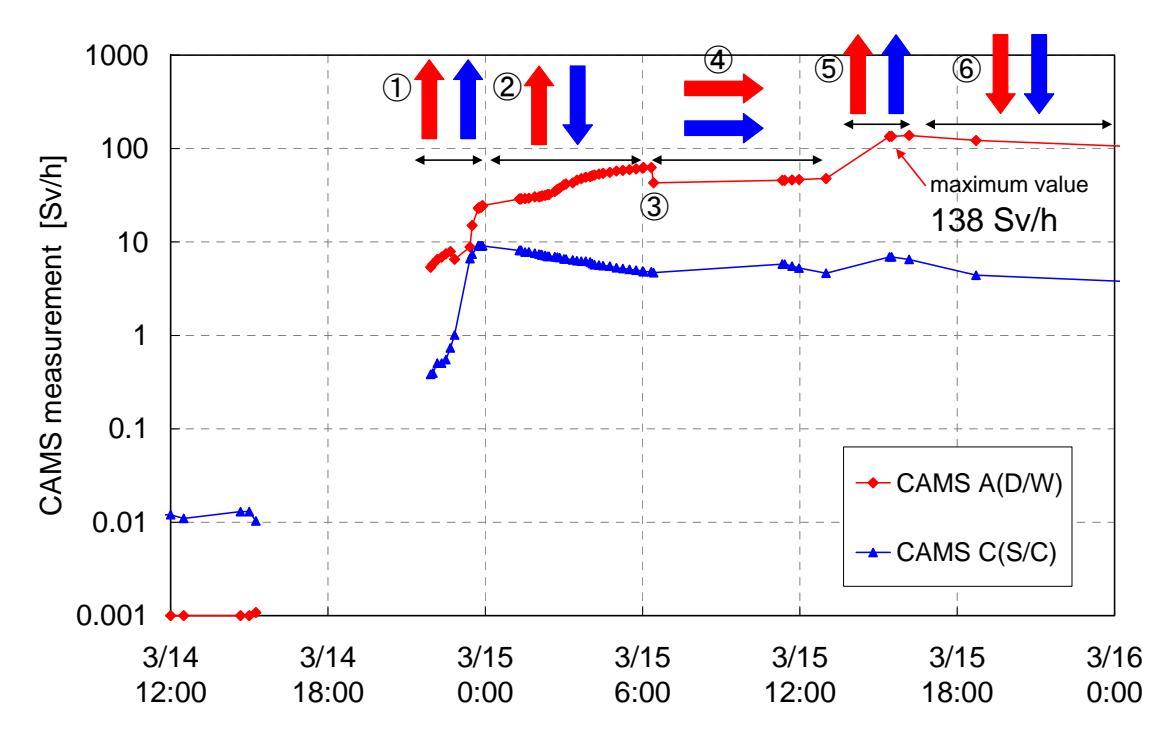
図1に3/1412:00から3/160:00までの期間に測定された CAMSのデータを、片対数グラフにて示す。以下に、それぞれの時間帯毎の特徴を説明する。

図1 CAMS による測定結果

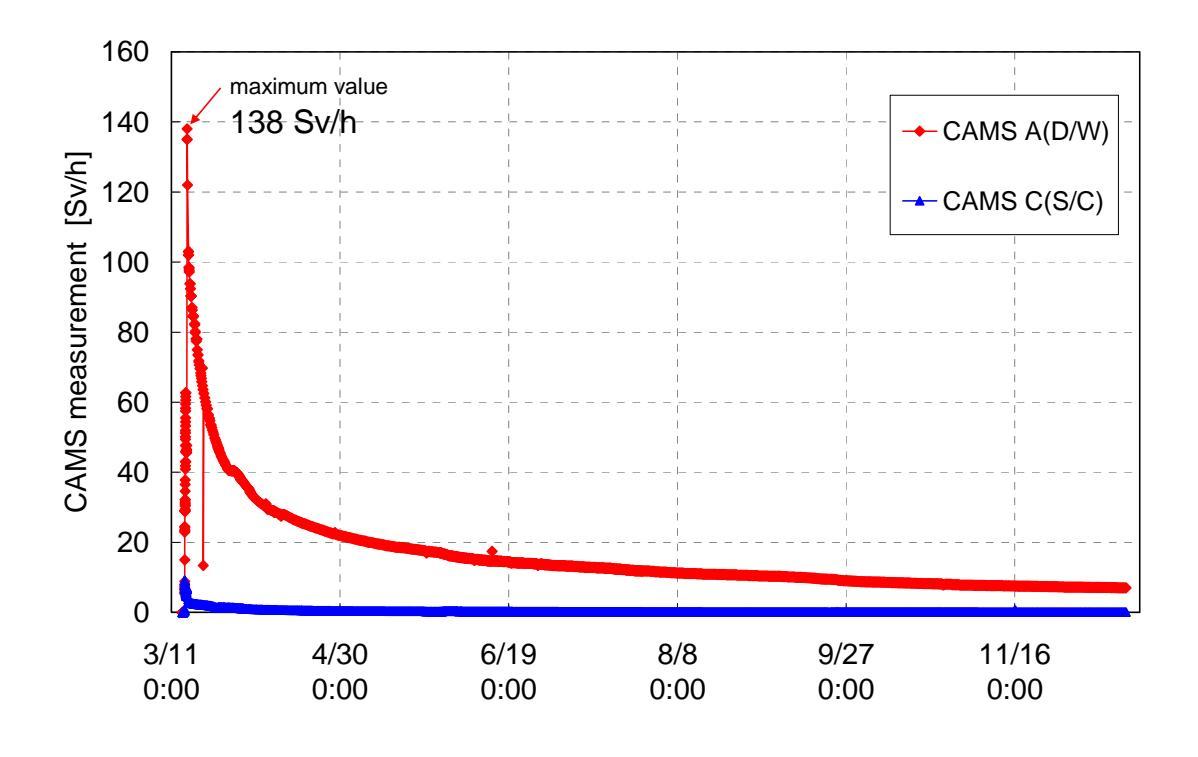
16:10 での最高値を記録した以降、測定値は単調に減少した。図 2 に、3/16 0:00 以降も含めた CAMS の測定データを示す。3/15 の最高値以降、長期にわたって、ほ ぼ単調に減少している事が確認できる。

図2 長期間の CAMS による測定結果

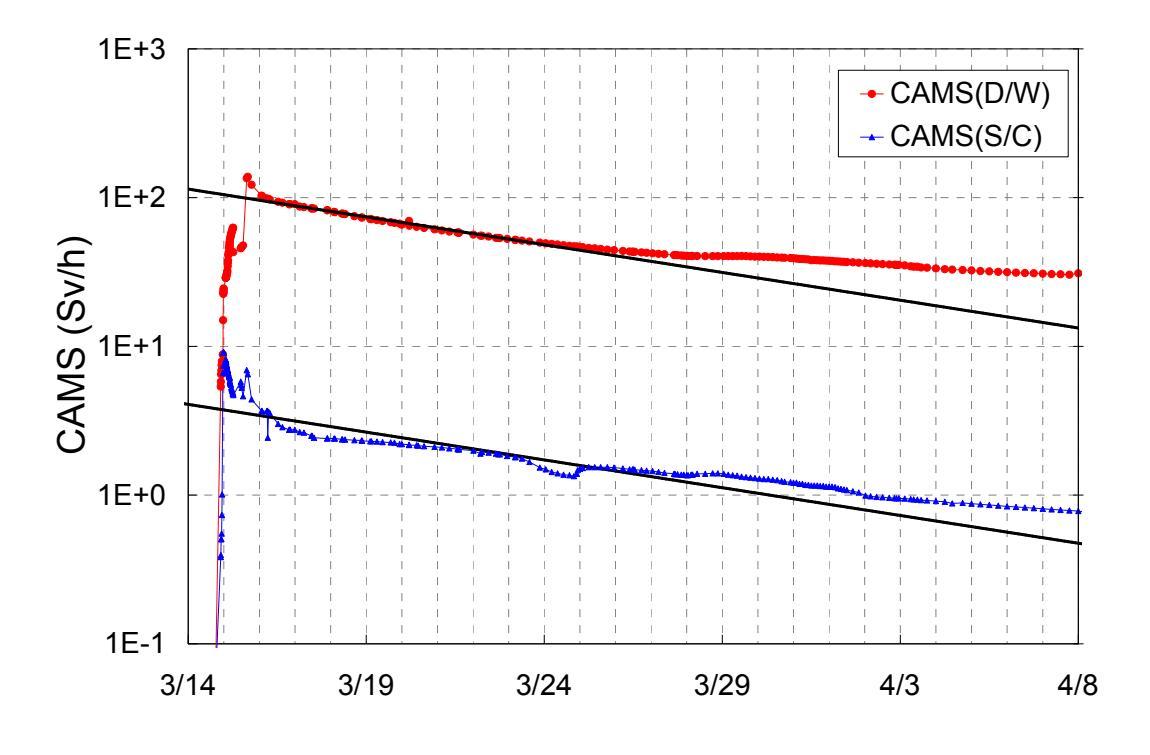
3月15日16:10に最大値を測定した以降は、CAMS測定値は単調減少している。3 月19日あたりでは約8日の半減期でCAMS測定値が減少しており(図10)、D/Wの 圧力は変動しているにもかかわらず、長期間にわたって安定した減少傾向を示すこと から、主にD/W壁面に沈着したFP(ヨウ素やセシウム)から発生する放射線をとら えていると考えられる。

図 10 CAMS 測定値の長期的傾向(直線は半減期 8 日の減衰曲線)

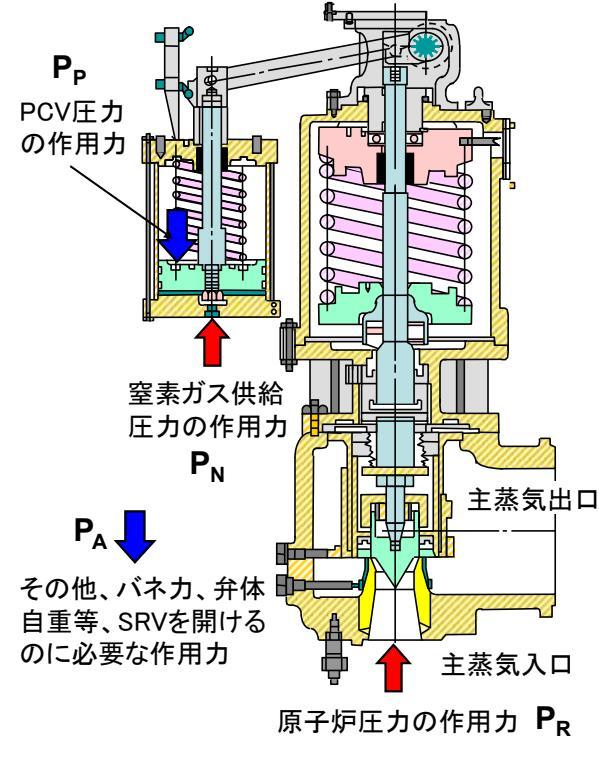
図7 SRV 断面図

SRV が開くためには各部品の健全性とは別に、SRV を開ける側の力として 作用する N<sub>2</sub>ガス供給圧力および原子炉圧力と、SRV を閉じる側の力として 作用する格納容器圧力(背圧)のバランスについて考慮する必要がある。図 7に SRV に作用する力の概要図を示す。

SRV が開くためには、「 $P_R+P_N > P_P+P_A$ 」である必要がある。

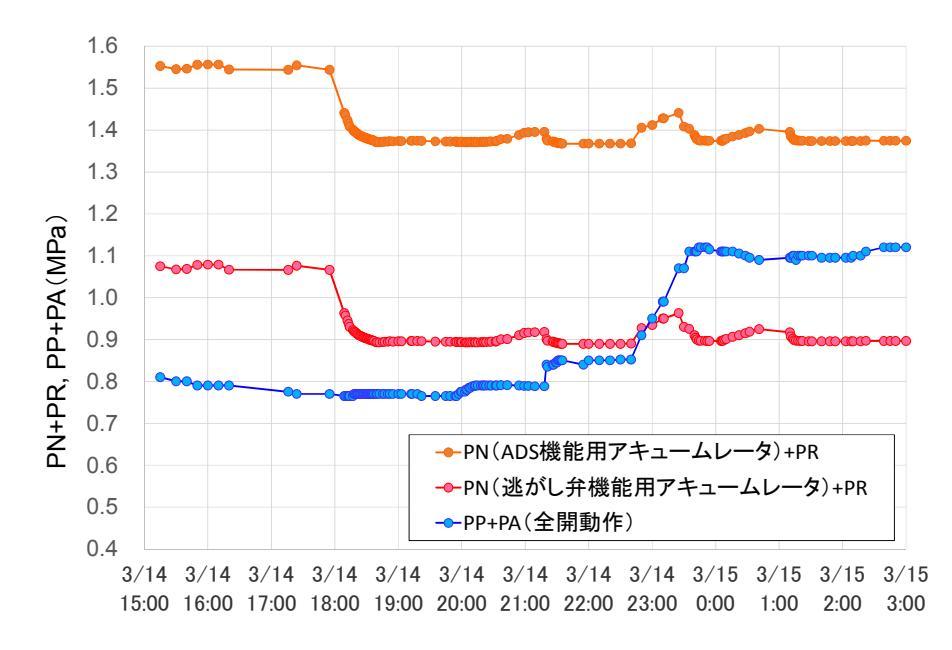
図9 力学的要因の評価結果

図9に力学的要因の評価結果を示す。図の青線が $P_P+P_A$ (閉じる側の力)、 橙線および赤線が $P_N+P_R$ (開ける側の力)を示すが、橙線はADS機能用アキ ュームレータを使用した場合の開ける側の力、赤線は逃がし弁機能用アキュ ームレータを使用した場合の開ける側の力を示す。なおこの評価は、設計上 の主蒸気逃がし安全弁の作動状態として、100%開度で開ける場合を評価した 内容であることに留意する必要がある。

- ・逃がし弁機能を作動させた場合、格納容器圧力が上昇した影響から、14日 23時頃以降は、設計上 SRV が作動できない領域であったこと。
- ・ADS 機能については、設計上着目している期間全体にわたって作動できた こと。

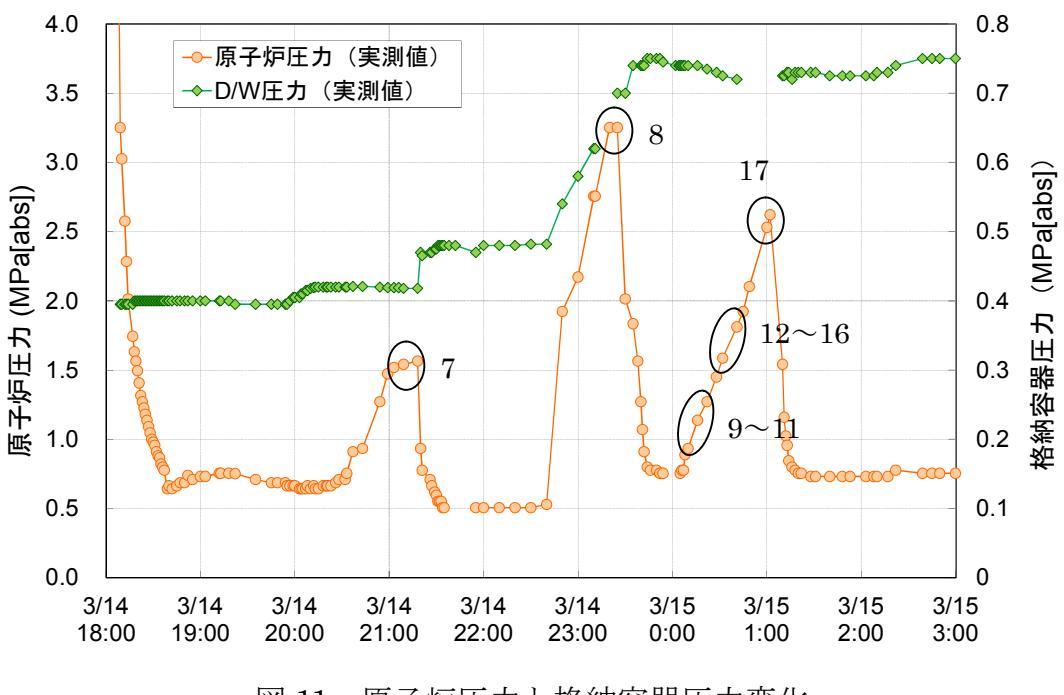
図11 原子炉圧力と格納容器圧力変化

操作 5,6 で操作した弁が閉じたタイミングについては特定できないもの の、14 日 20 時頃に開始した注水に伴い D/W 圧力が上昇していることから (図 11)、この頃までは開いていた可能性がある。

図11より、原子炉圧力の上昇にあわせて格納容器圧力が上昇している。 したがって、原子炉圧力容器から格納容器へ気体及びエネルギーの移行が あったと考えられる。図 12 に示すように、CAMS の指示値は 14 日 21 時 55 分から D/W および S/C ともに上昇していたが、14 日 23 時 42 分以降 D/W 側の CAMS の指示値が上昇する一方、S/C 側の CAMS の指示値が停 滞および低下している。これは、14 日 23 時 42 分以降、原子炉圧力容器 から D/W へ気体の漏えいが開始したことによる可能性が考えられる(添 付資料 2-10)。したがって、14 日 22 時 40 分から原子炉圧力が上昇した際 に D/W 圧力も上昇したことについては、ここまでは原子炉が健全な状態 であり、原子炉圧力容器から D/W への気体の漏えいによる圧力上昇では なく、操作 7 で開いた SRV(A または B 弁)が開状態を維持したまま、 原子炉圧力容器内の蒸気および水素の発生量に伴い原子炉圧力が上昇し、 SRV を通じて S/C に蒸気・水素が放出されることで、D/W 圧力が上昇し ていたと考えられる。なお、この時の SRV の開度は中間開を想定するこ とで、当該圧力上昇を再現する解析結果を得ている(添付資料2-9参照)。 SRV が中間開という弁開度は、この期間に  $P_{R}+P_{N}>P_{P}+P_{A}$ の関係が  $P_{R}+P_{N}$  <P<sub>P</sub>+P<sub>A</sub>となり、設計上は SRV を全開にすることができない状態となったことで説明できる可能性がある。

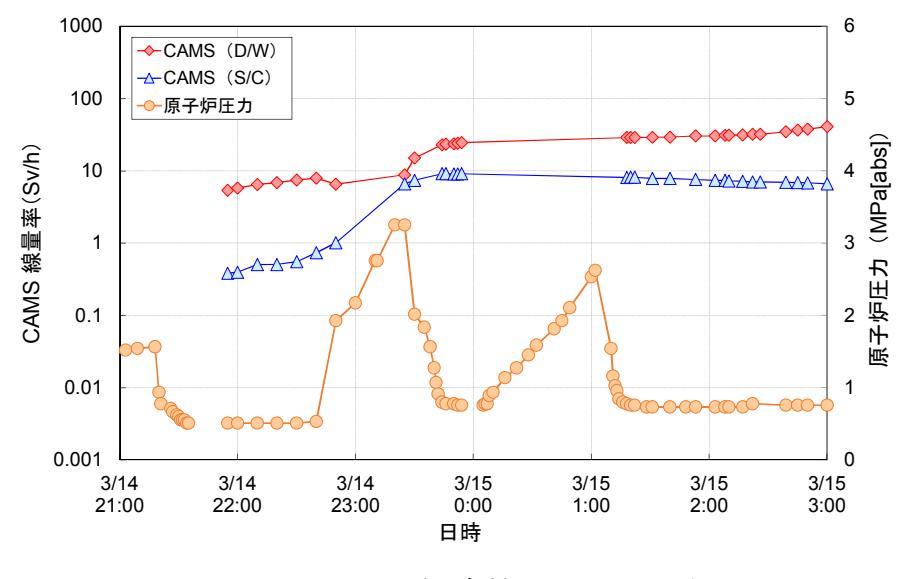
図 12 CAMS 測定値と原子炉圧力

(ii)の可能性について、14 日 23 時頃に最も激しい燃料損傷があったと推定しており(添付資料 2-9 参照)、この頃には原子炉圧力容器から D/W への漏えいが発生していた可能性がある(図 12)ことから格納容器内の環境が過酷になったことで、シール材の劣化が進んだ可能性は考えられる。操作17(C弁)のタイミングで減圧していることについて、C弁では漏えいするほどまで電磁弁等で使用しているシール材の劣化が進まなかったか、漏えいがあった場合でも操作17の時点では、図 11 より原子炉圧力が上昇していくのに対し、D/W 圧力はわずかに減少していることから、力学的に作動させることが可能な状況に変化した可能性も考えられる。

なお、15 日 1 時過ぎの原子炉圧力の減圧挙動が、SRV の開操作によっ てではなく、原子炉圧力容器から格納容器への気体の漏えいの拡大によっ てもたらされた可能性について、原子炉圧力が上昇および下降をしている 15 日 0 時頃から 1 時過ぎまで CAMS (D/W)の測定値はないものの、当 該期間前後の CAMS (D/W) 指示値に大きな変化が見られないことから、 その可能性は低いと考えられる (図 12)。

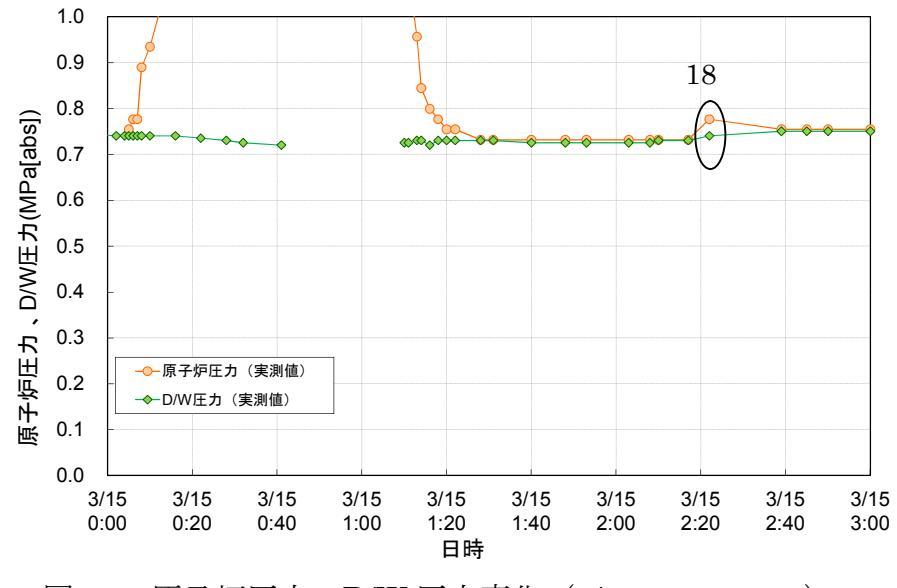
図 13 原子炉圧力、D/W 圧力変化(3/15 0:00~3:00)

15日2時22分頃にわずかな原子炉圧力の上昇がみられたことで、対象 となる弁は不明であるものの ADS 機能を操作させている。図13に示すよ うに、SRV 操作後に原子炉圧力は減少しており、図9より力学的にもSRV は作動可能であったと考えられ、SRV が開いた可能性はある。ただし、1 時30分頃から原子炉圧力と D/W 圧力は均圧しており、原子炉圧力容器か ら格納容器への気体の漏えいに伴い、原子炉圧力容器内の気体の発生量に 伴い一端上昇した原子炉圧力が減少していった可能性も考えられる。

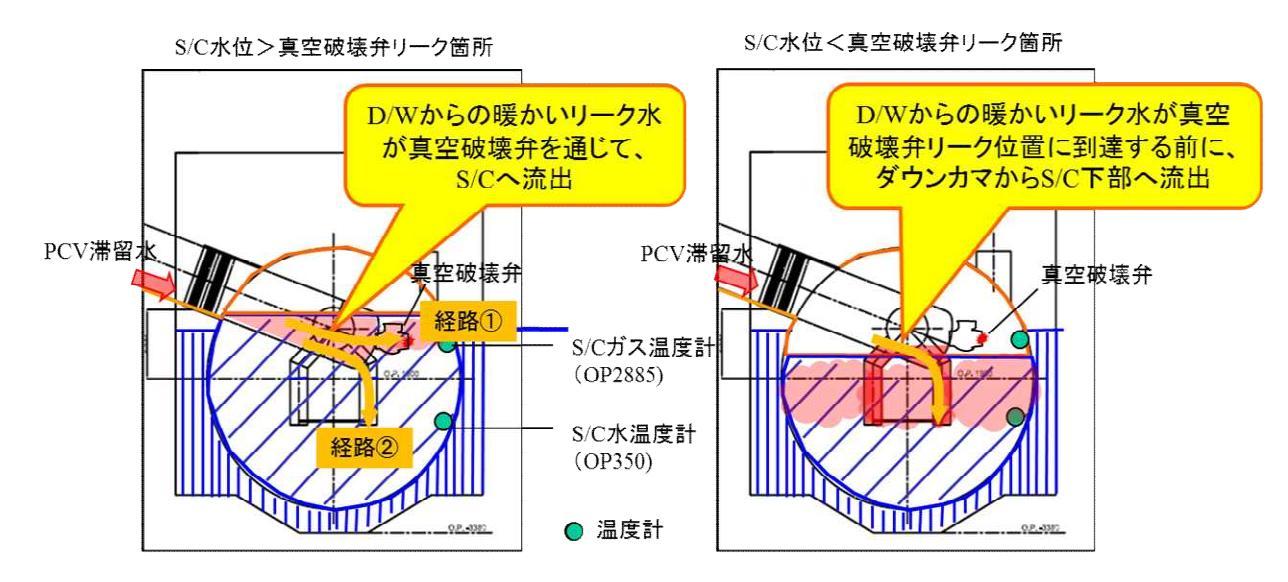
図7 S/C水位の違いによる流入状況図

2.2.1 節と2.2.2 節の S/C 水位と S/C 温度分布は図 7 のようになると考えらえる。 なお、真空破壊弁リーク箇所レベルは、弁体下端部(OP2850)から弁体上端 (OP3283)の範囲であると想定しているが、以降の S/C 水位と温度変化の議論に おいては、OP2885 の位置にリーク箇所あると仮定している。

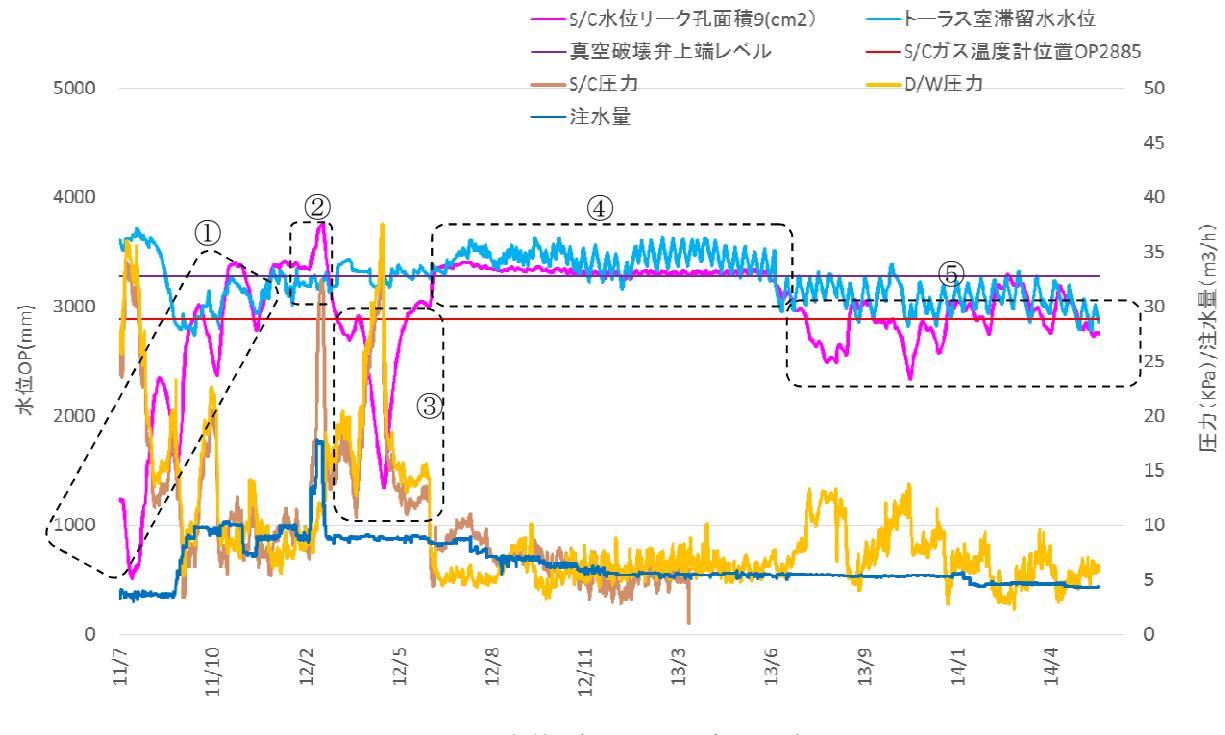
図 10 S/C 水位 (リーク面積 9cm<sup>2</sup>)

計算された S/C 水位は、D/W 圧力変動、滞留水水位、注水量変動に応じて、変動している。

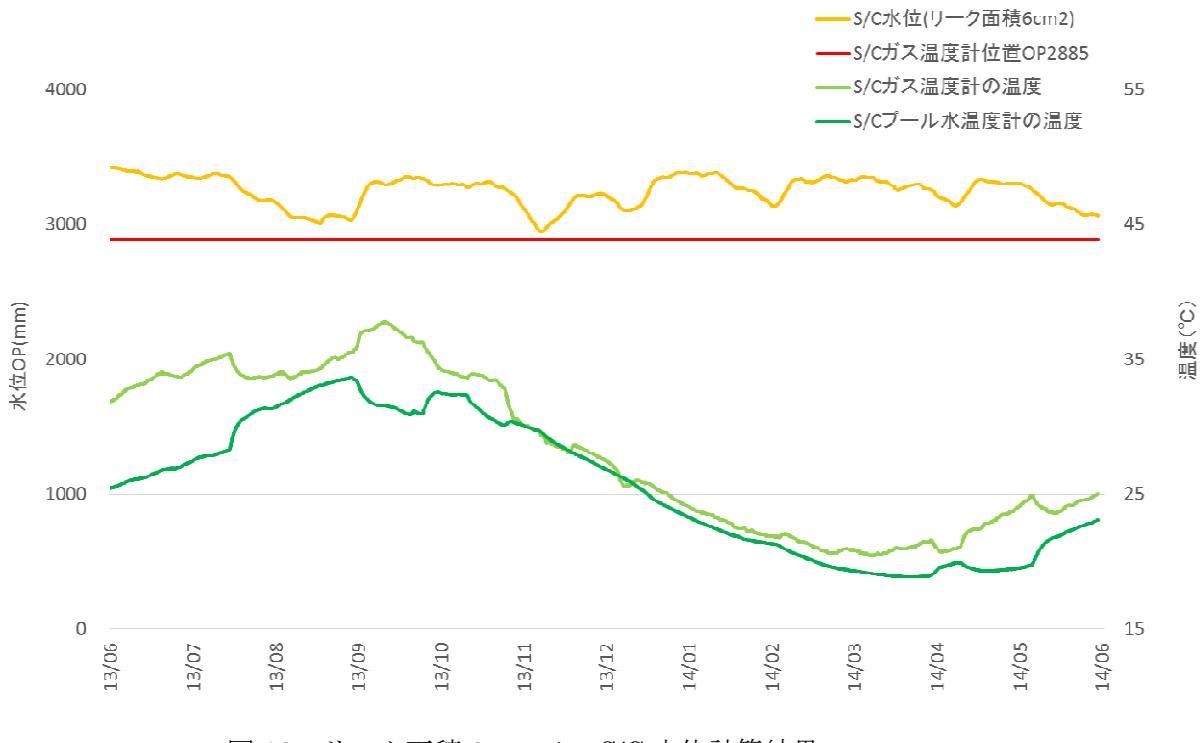
図 12 リーク面積 6cm<sup>2</sup>での S/C 水位計算結果

想定 S/C 水位は、常に OP2885 の S/C ガス温度計設置位置を上回っている。S/C ガス温度の水没・露出や熱の流入経路の変更が生じないので、S/C ガス温度と S/C プール水温度に変化は生じない事が S/C 水位からは想定されるが、これは実態に合わない。

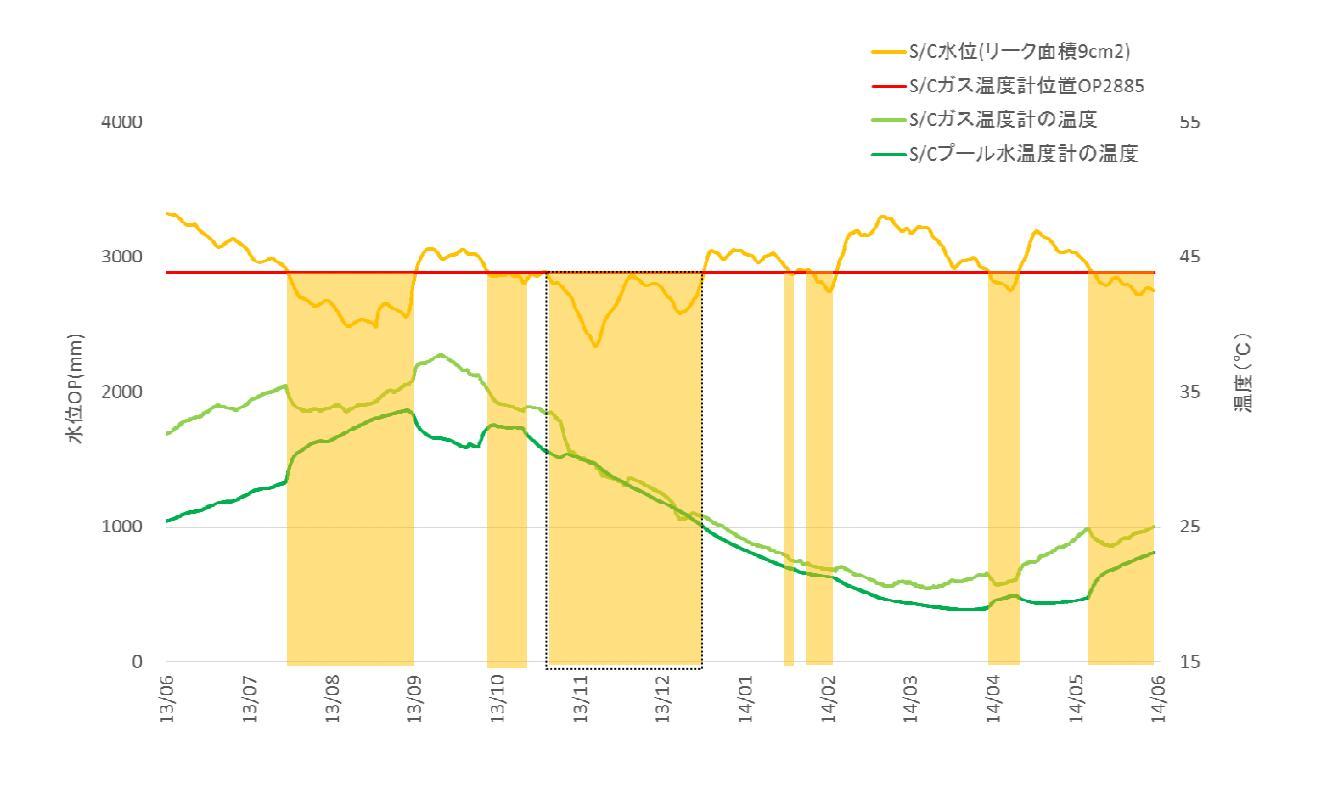
図 13 リーク面積 9cm<sup>2</sup> での S/C 水位計算結果

想定 S/C 水位は、S/C ガス温度部(OP2885)を上回ったり、下回ったりするのを繰 り返している。オレンジ色のハッチングは、想定 S/C 水位が S/C ガス温度部よりも低 い時期を示している。2.3 での議論より、S/C 水位が OP2885 より高い位置から低い 位置に移動するタイミングでは、S/C ガス温度計は気相部に露出するため、S/C ガス 温度は低下を示す。一方、S/C プール水温度は、ベント管下端部から真空破壊弁リー ク孔経由で S/C 水面上部へ抜けていた熱がダウンカマ経由に変更されるため、S/C プ ール水温度計部により多くの熱が流入され S/C プール水温度は上昇する。結果として、 S/C ガス温度と S/C プール水温度の温度差は縮小する。ハッチング期間においては、 S/C ガス温度、S/C プール水温度とも温度差は縮小する傾向がみられており、想定 S/C 水位変動と温度挙動は整合している。

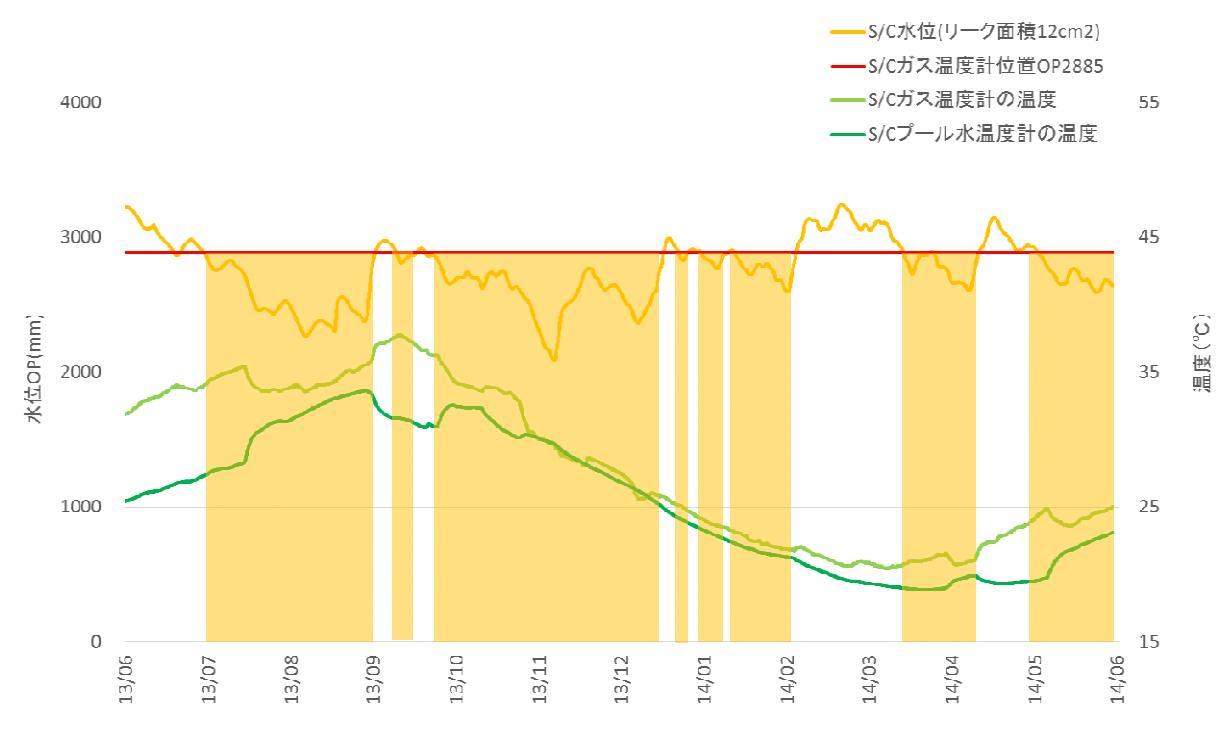
図 14 リーク面積 12cm<sup>2</sup> での S/C 水位計算結果

想定 S/C 水位は、変動が激しく、S/C 水位が S/C ガス温度位置を下回る時期が多くなり、リーク面積 9cm<sup>2</sup>の S/C 想定水位時に比較し、温度挙動と S/C 水位挙動が一致しない時期が多くなっている。また、S/C 水位が OP2885 を下回る時期と実測 S/C ガス 温度と S/C プール水温度の温度差が縮小する時期が一致していないため、実態からは 外れている。

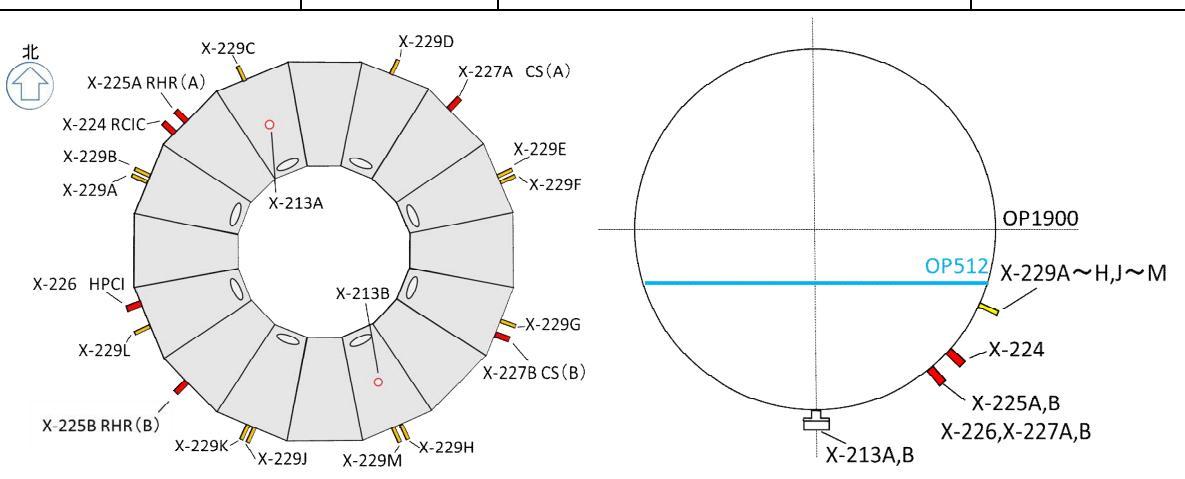
図 16 2 号機 S/C 構造図

想定 S/C 面積 9cm<sup>2</sup>における水位変動下限である OP512 以下に存在する S/C の配管 貫通部を表1に示し、構造情報を図 16 に示す。すなわち、S/C リーク孔が存在する 可能性のある S/C 接続ラインはドレン用閉止板、RCIC 系、RHR 系、HPCI 系、コ アスプレイ系のポンプ吸い込みライン、真空破壊弁駆動用空気系ラインと考えられる。

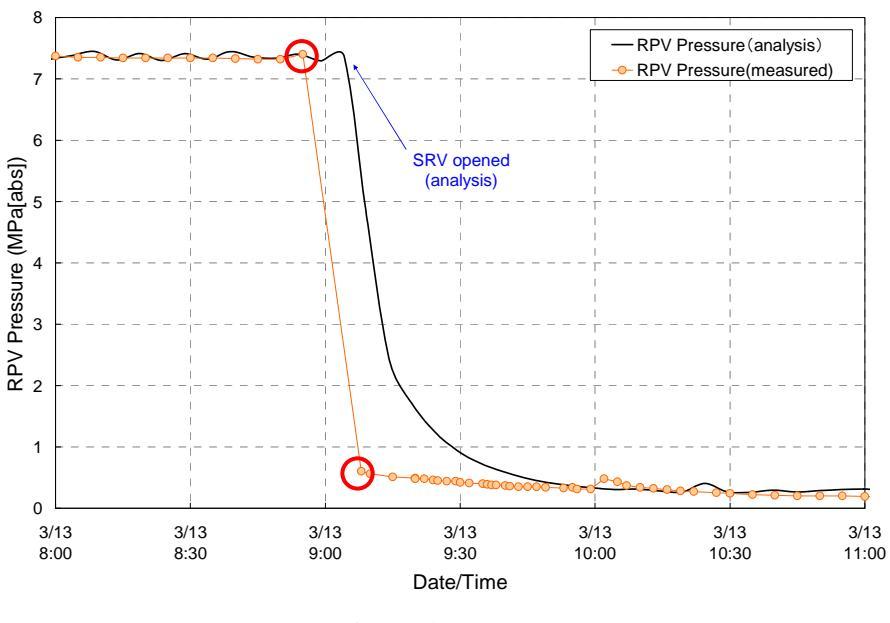
図 3-1 MAAP 解析結果(2012 年 3 月公表)

公表当時は、図 3-1 において赤枠で囲った 2 つの測定値を結んだ線と、解析結 果の減圧速度がほぼ同じであるという判断を下した。ただし、2MPa を下回った 辺りから解析の圧力低下挙動は赤枠で囲った 2 つの測定値を結んだ線よりも緩や かになっている。また、そもそも赤枠で囲った 2 つの測定点を結んだ線は実際の 圧力低下速度を表しているわけではなく、この 2 つの測定点の間に圧力低下が起 こったということを示しているに過ぎず、チャートの情報からは実際の圧力低下 挙動はこれよりも速いことがわかっている。 そこで、2012年3月に公表したMAAP解析の条件において、9時8分にSRV を開けた数を2,4,6,8 弁とした感度解析の結果と、チャートに記録された圧力低 下挙動とを比較した。結果を図3-2に示す。SRVが4弁開より少ないケースでは チャートの示す圧力の低下速度を再現しきれていないが、6弁、8弁開のケースで はチャートで記録された原子炉圧力の低下速度とおおよそ一致する結果が得られ た。SRV6弁、8弁程度の開口部面積があれば減圧挙動を再現可能であり、SRV の弁数以外の要因が解析に影響を与えることがないか確認が必要であるものの、 当該の減圧挙動を再現できる見込みが得られた。
