# 福島第一原子力発電所 1~3 号機の 炉心・格納容器の状態の推定 と未解明問題に関する検討 第4回進捗報告

## 平成 27 年 12 月 17 日

東京電力株式会社

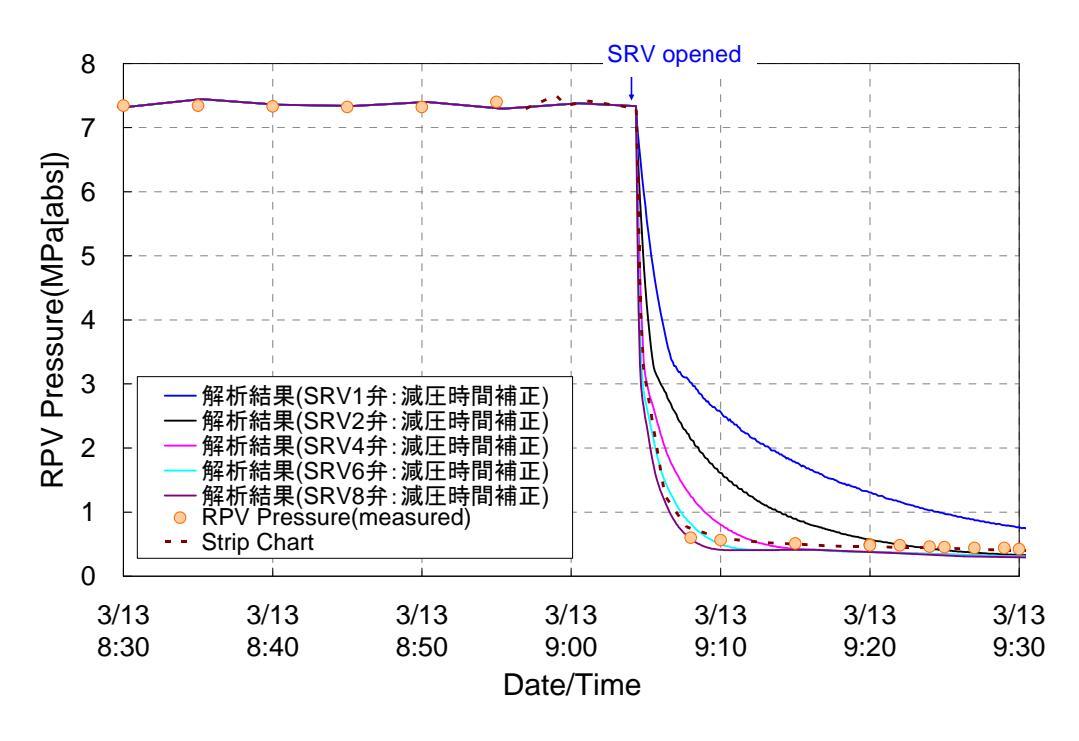
図 3-2 SRV 開数による感度解析

SRV のうち、開動作したものの個数については、図 3-2 において、9 時 10 分~ 9 時 20 分頃になると、減圧沸騰の寄与が小さくなる事で原子炉圧力容器からの蒸 気発生量が減少しているにもかかわらず、図 3-2 におけるその時間帯の 2 弁、4 弁開時の原子炉圧力低下速度は、なおチャートに記録された減圧速度よりも遅い。 これは、少ない弁数では蒸気を逃がしきる事ができないことの現われであり、つ まり、SRV が開いた数は 1 弁ではなく 6 弁以上程度の複数の弁が開いたものと考 えられる。複数の SRV が同時に開くような事象としては、SRV の自動減圧系 (ADS)機能が作動(6 弁開)したこと、アクシデントマネジメント(AM)策の インターロックにより逃がし弁が作動(2 弁開)したことが考えられる。そこで 4 章では、SRV のインターロックによる動作の可能性について究明する。

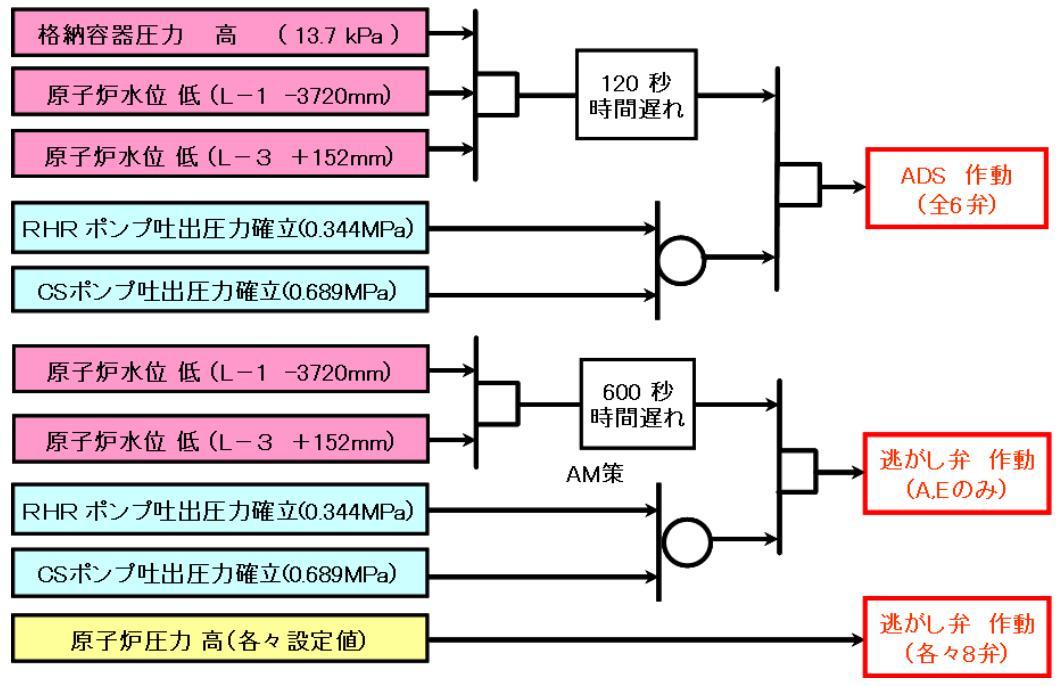
図 6 SRV の作動ロジック

4.2. SRVのADS機能が作動した可能性について 図6の上部に示したADSの作動条件について、一つ一つ成立性を検証する。 まず、格納容器圧力について、図7に示したように、減圧前の13日8時55分の段階で13.7kPa[gage]を十分に超える圧力が計測されており、この条件については達成されたものと考えられる。

上述のように、ADS 作動に必要な条件は全て達成された可能性があり、13 日 9 時頃に生じた原子炉圧力の低下挙動は、SRV の ADS 機能が作動したことによる 可能性があり、減圧挙動からも複数の SRV が同時に開となった可能性を示唆して いる。また、MAAP コードによる感度解析結果からも、ADS 作動による 6 弁開の 条件下で減圧挙動を再現できることがわかっている。ただし、中央制御室におい て、(A)(G)の SRV が中間開表示を示し、残りの 4 弁が開表示を示さなかったこと は、検討の余地がある。

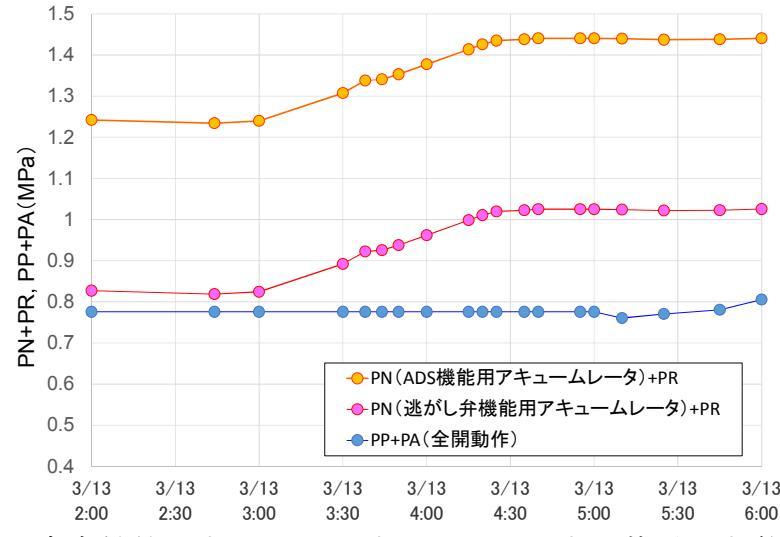
図4 SRV への窒素供給圧力、D/W 圧力、原子炉圧力に基づく力学的要因の評価図

図4では、PN+PR(窒素ガスの供給圧力+原子炉圧力の作用力)がSRVを開ける側の力を、PP+PA(ドライウェル圧力+バネや弁体などの作用力)がSRVを閉じる側の力を意味しており、時系列でそれらの挙動を比較している。「PN+PR>PP+PA」であった場合に、SRVが設計上は開くこととなる。図4より、ADS機能、逃がし弁機能ともに設計上は作動できた可能性がある。

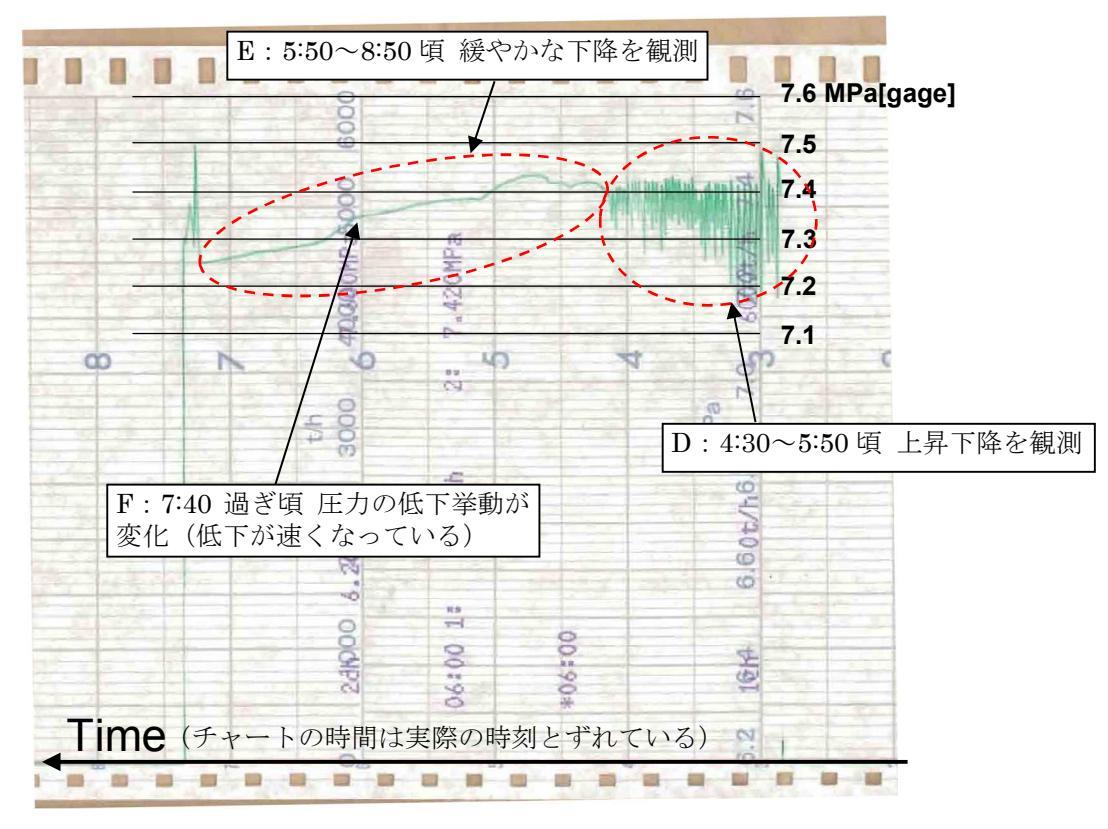
図5 原子炉圧力チャート(狭帯域)

Eの区間については、政府事故調の報告書にて、SRV 以外の原因で圧力容器から圧力が抜ける箇所が生じた可能性(原子炉圧力容器バウンダリの損傷の可能性)が高いとしており、前述のとおり燃料溶融の可能性もあることから、炉内計装の破損など、原子炉圧力バウンダリの損傷の可能性も否定されるものではない。

図 5 に示す D の区間についても、このように消費しきっていない窒素が SRV に供給されたことで、細かな圧力変動を示していた可能性がある。

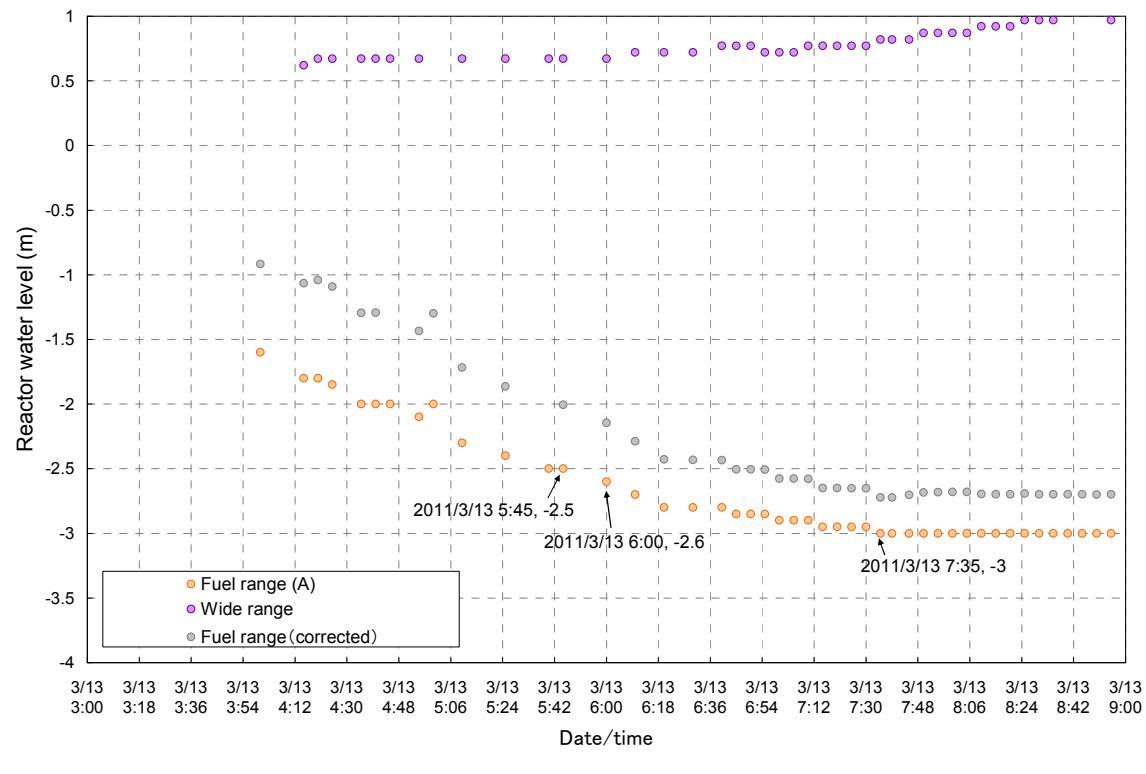
図6 原子炉水位の変化

最初のピークについては、原子炉への注水がなくなってしばらく時間が経って いること、図 6 の水位の変化をみると、この頃水位は BAF 以下にある可能性が高 いことから、溶融した燃料の一部が圧力容器底部に移行した際に蒸気発生が起こ り、圧力が上昇した可能性がある。表 1 をみると、SRV(A), (E), (G)については作 動設定圧力が 7.51MPa[gage]であり、これらの弁のいずれかが動作した可能性が ある。実際、急速減圧が生じた際には SRV(A),(G)のランプが点灯したとの記録が ある。

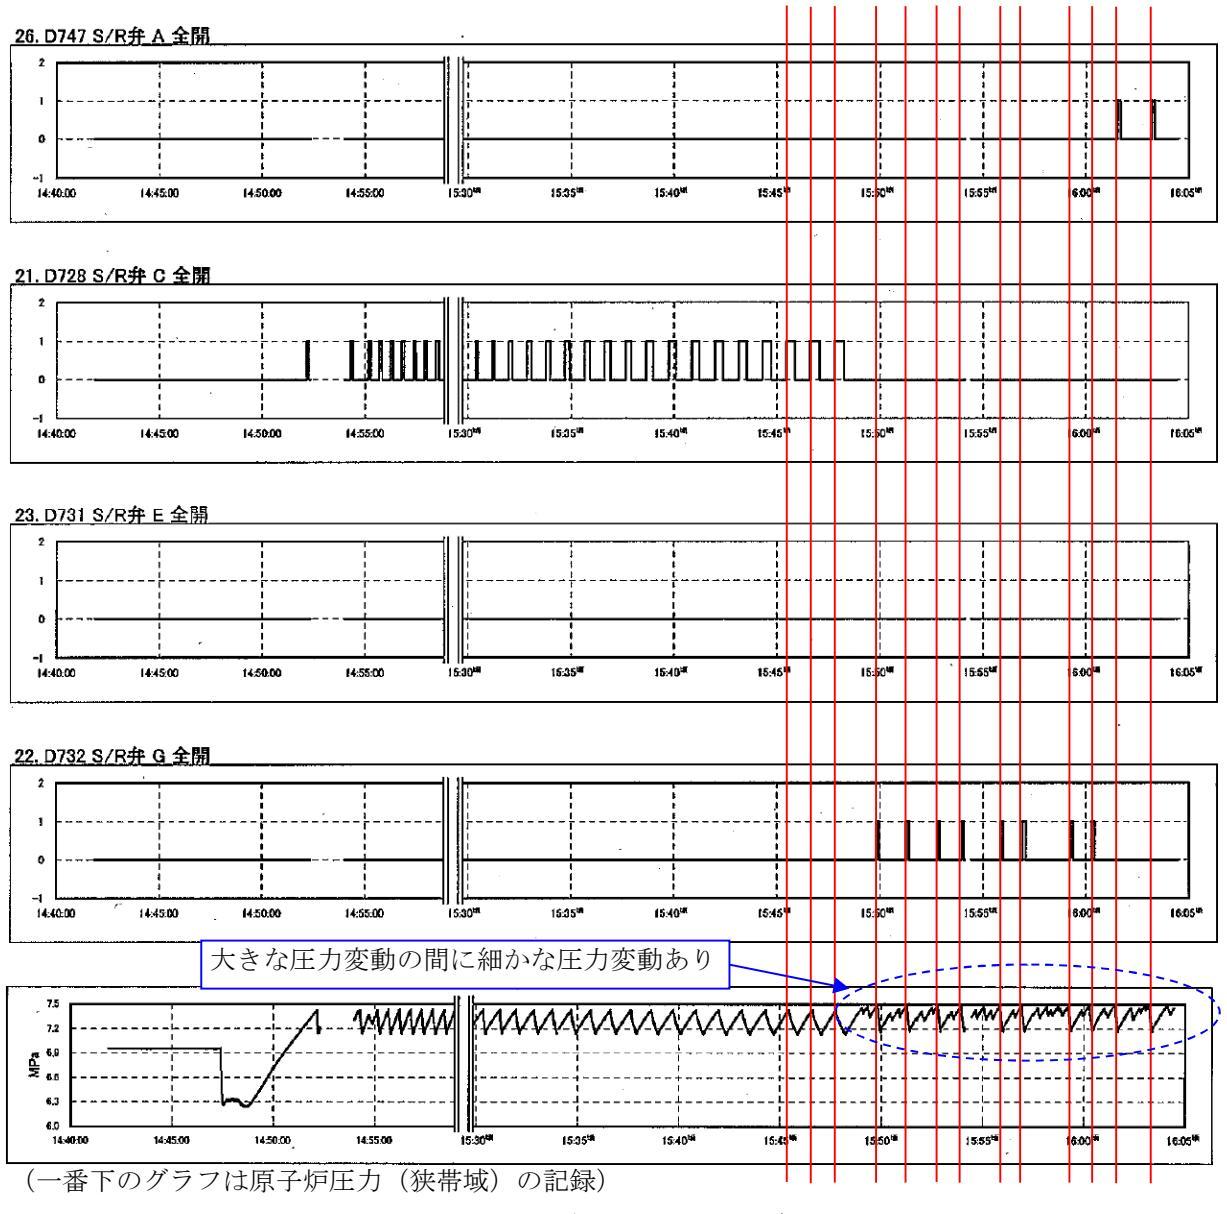
図8 過渡現象記録装置のデータ

図 8 に過渡現象記録装置のデータ(地震直後のデータが記録されている)を示 す。上4つのグラフが SRV 作動の記録で、一番下が原子炉圧力(狭帯域)の推移 である。赤い線で補足したように、基本的に SRV の開操作により原子炉圧力が低 下しているのがわかる。SRV(C)が動作している間は、SRV の設定値の間を原子炉 圧力が上下していると思われる挙動を示している。その後、SRV(G)や(A)が作動 した時には、SRV が開していないタイミングで、吹き出し吹き止まりの設定値よ りも細かな圧力変動が観測されている。これは、設定値の低い SRV(C)に作動要求 が発信されているものの、アキュムレータ内の窒素が完全に消費しきっていない ことから、中間開のような状態になったと推定される。

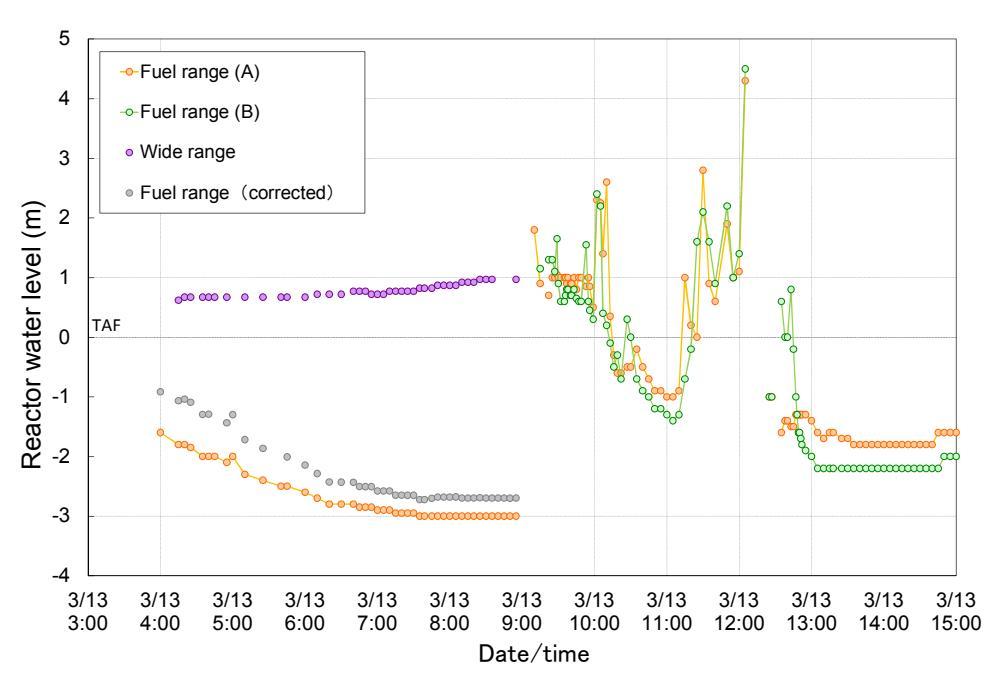
図 10 原子炉水位変化(13日3:00~15:00)

図 10 に示すように、3 号機では 13 日 4 時~9 時頃、燃料域水位計の指示値は TAF を下回っている(広帯域水位計の指示値は、注水が無いにも関わらず上昇し ており、水位計配管内の水が蒸発したことで過大に指示している可能性が高い)。 9 時以降の燃料域水位計の指示値は、それ以前に比べて急激に上昇している。13 日 9 時 25 分から消防車による淡水注入を試みており、原子炉圧力が 1MPa 以下 に減圧されたことで原子炉内にある程度注水された可能性は考えられる。ただし、 13 日 13 時以降、水位計の指示値が一定となっていることから、水位計配管内の 水が蒸発したことによる指示値の変化もあわせてとらえた可能性があり、指示値 通りの水位であった可能性は低いと考えられる。

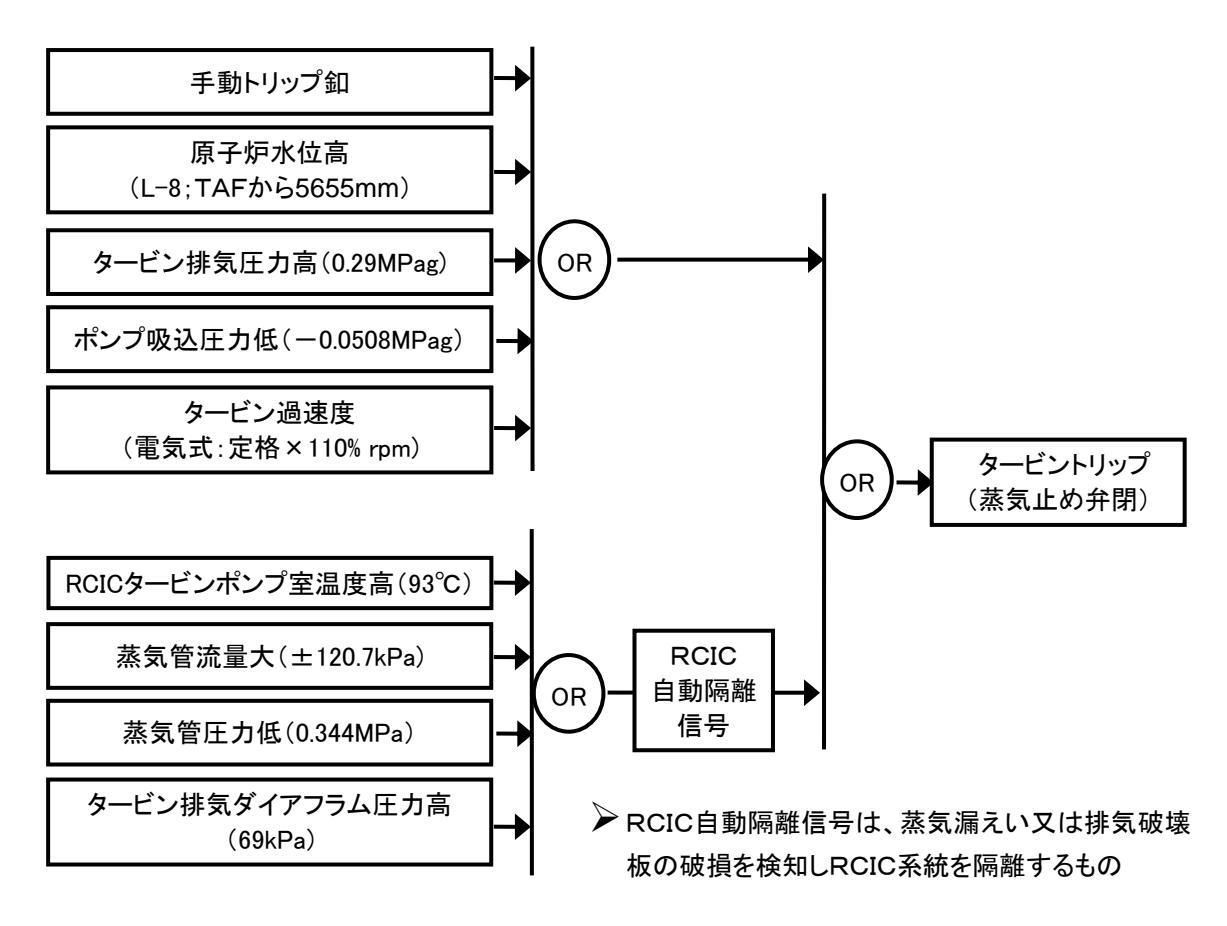
図6 RCICの電気式トリップのインタロックブロック線図

測定データ等から、タービン排気圧力高が、この中で最もインタロック条件の成立 の可能性が高いと推定される。以下に各インタロック条件の成立の可能性について述 べる。 4.2 タービン排気圧力高インタロック作動の可能性について

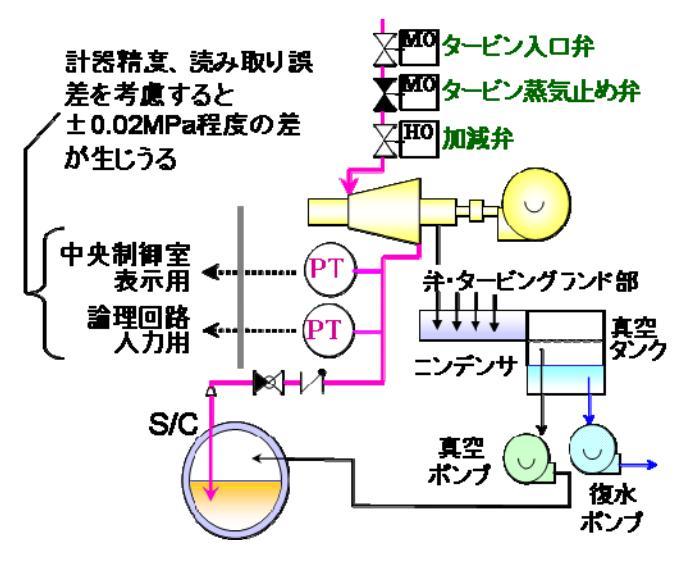
図8 RCIC 排気圧力計設置位置の概要図

図8に示すように、中央制御室表示用の排気圧力計と論理回路入力用の排気圧力計 は異なる。計器精度、読み取り誤差を考慮すると両者は 0.02MPa 程度の差が生じう る。従って、この誤差を考慮しても、3月12日11:25の読み値 0.25MPag は、トリ ップ設定値(0.29MPag)には至っていないと考えられる。

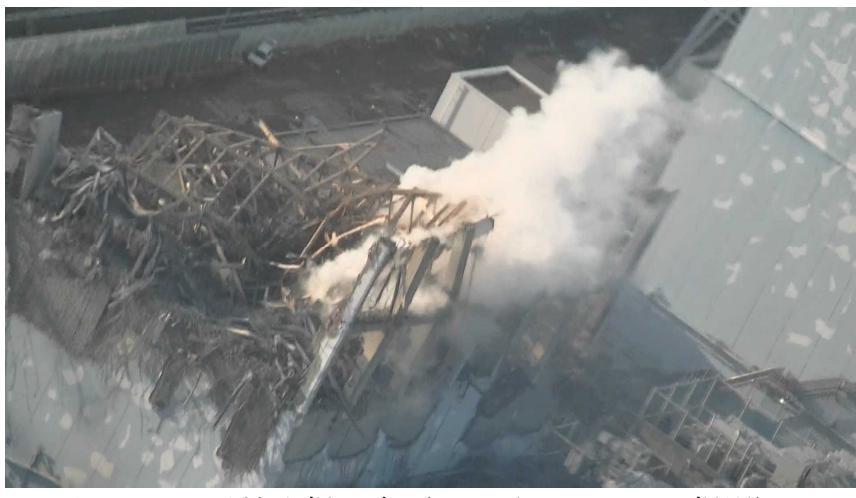
図 12 3 号機空撮写真(2011 年 3 月 16 日撮影)

3月20日、21日当時、各プラントの格納容器からはある程度定常的に放射性物質の漏出が起こっていたと考えられる。例えば、3号機の格納容器から漏えいした蒸気等が白煙となり、水素爆発により崩壊した建屋上部からあがっている様子が、3月16日に撮影された空撮写真で確認できる(図12)。

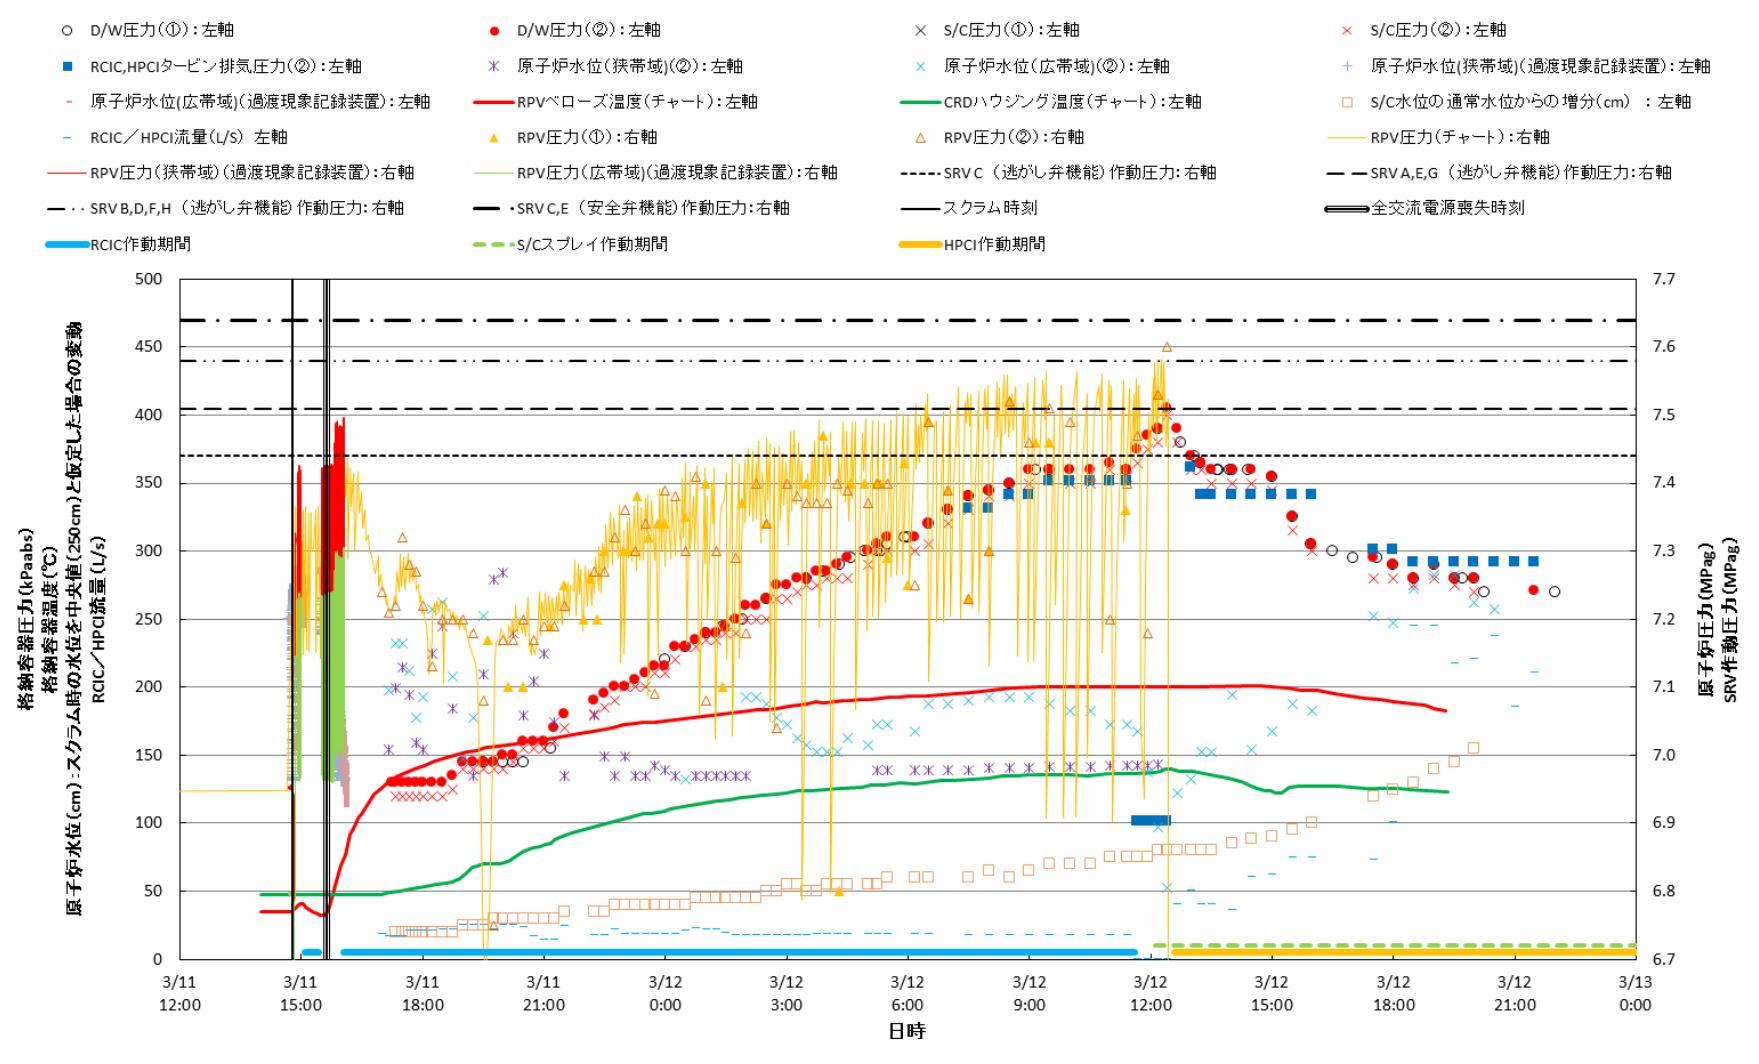
図 2-1 3/11~3/12の測定データ

事故当時の3号機の測定値として、2012/11/30時点の公開データ<sup>ii</sup>(①)、3/11 17:00~3/13 12:15の運転員採取データ<sup>iii</sup>(②)、チャートデータ<sup>iv</sup>、及び過渡現 象記録装置のデータが得られている。図 2-1 にこれらの測定値を並べて示す。 RPV 圧力、及び SRV 設定圧は右軸に、その他のデータは左軸に対応している。 以下ではそれぞれの測定値の傾向を分析し、格納容器圧力の上昇要因を推定す る。

図 2-1 に示した格納容器圧力の上昇速度は、崩壊熱から推定される圧力上昇 速度よりも早い。この原因として、S/C プールの温度成層化の可能性が指摘され ている<sup>i</sup>。一方で、D/W 圧力と S/C 圧力の測定値の大小関係に着目すると、D/W 圧力の方が S/C 圧力よりも高く、一見すると、RPV から D/W への蒸気漏えい によって圧力上昇したようにも見える。

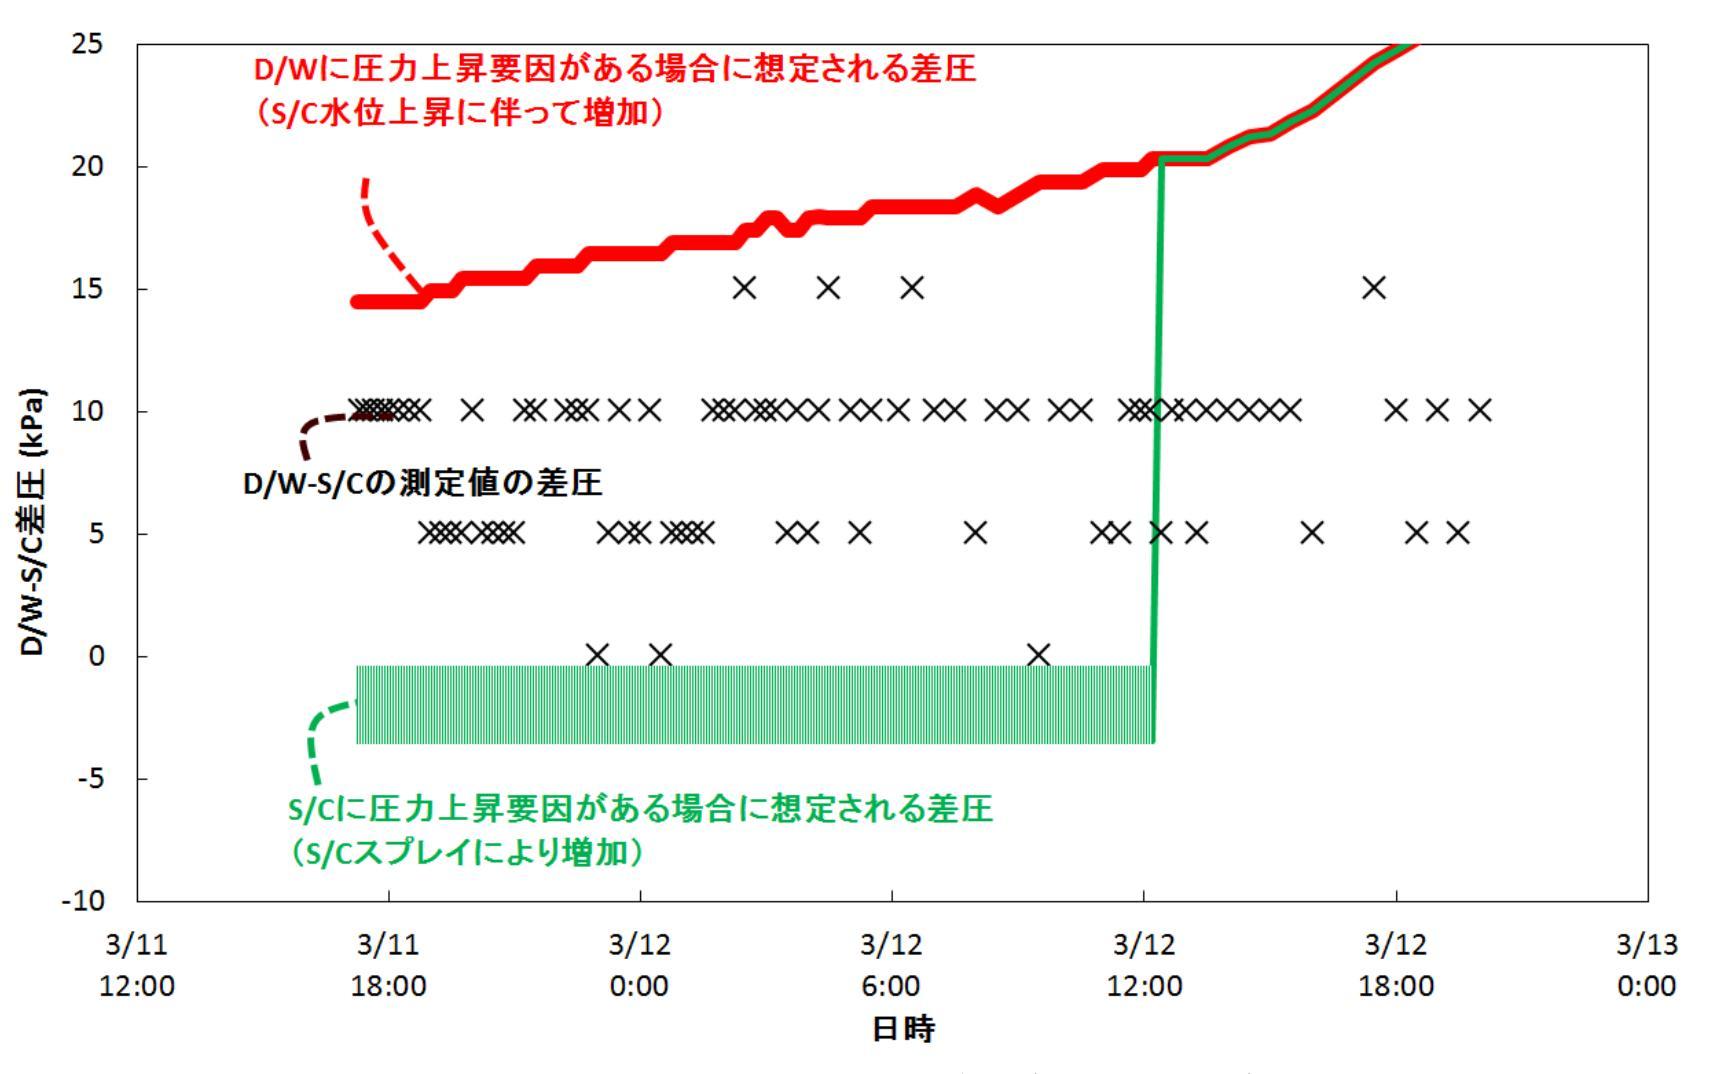
図 2-2 3/11~3/12のD/WとS/Cの差圧(D/W 圧-S/C 圧)

図 2-2 に、D/W と S/C の測定値の差圧を示す。図 2-2 には、D/W と S/C を 接続するベント管が健全である(隙間等が空いていない)ことを前提として、 D/W 側、あるいは S/C 側に圧力変動(圧力上昇、あるいは下降)の要因があっ た場合に想定される差圧の傾向を並べて示している。仮に D/W 側に RPV から の蒸気漏えいなどの圧力上昇の要因があった場合には、ベント管内の水位が下 端まで押し下げられ、ベント管の内(D/W 側)と外(S/C 側)で水位差が形成 され、この水頭の分だけ D/W 圧力が S/C 圧力よりも高くなる。S/C 水位は徐々 に増加しているため、この差圧は徐々に増加することが想定される。逆に、S/C 側に圧力上昇の要因があった場合には、S/C スプレイ実施までは真空破壊弁の作 動により D/W と S/C の差圧はグラフの約-3~0kPa の範囲で変動することが想 定される。S/C スプレイ後は S/C 圧力が先行して低下し、相対的に高くなった D/W 圧力によりベント管内の水位が押し下げられ、D/W 側に圧力上昇要因があ った場合と同等の差圧となることが想定される。

しかし、図 2-2 に示すように、測定値の差圧は S/C 側、D/W 側のどちらに圧 力変動の要因があった場合に想定される差圧とも一致していない。このため、 測定値の差圧からは、S/C 側、D/W 側のどちらに圧力変動の要因があったかを 特定することはできない。

このように測定値の差圧と想定される差圧との間にずれが生じる要因として、 測定値の誤差の可能性が考えられる。D/W 圧力計、及び S/C 圧力計はダイヤフ ラム式の圧力計(垂直方向へたわみ易い円盤状の受圧素子)であり、被測定物 (圧力計測の基準としている物質)は D/W 圧力計は窒素、S/C 圧力計は水であ る。事故当時(2011/3/23 まで)は D/W 圧力、S/C 圧力はアクシデントマネジ メント盤にて確認されていた。それぞれの計器の系統を図 2-3 に示す。

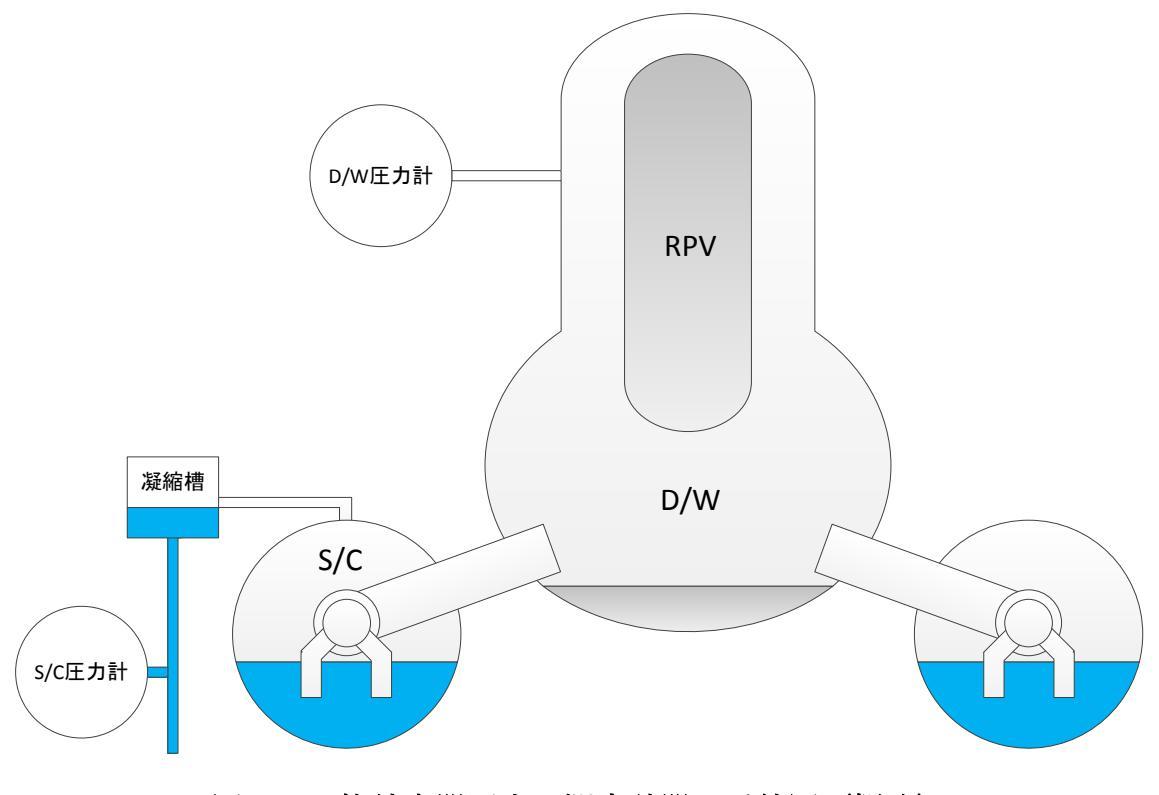
図 2-3 格納容器圧力の測定計器の系統図(概略)

これらの圧力計は、雰囲気温度、放射線、湿度等の影響を受け、計器の誤差 が拡大することが分かっている。また、バッテリーを使用しての計測では、バ ッテリー不足による誤差も生じ得る。また、S/C 圧力は計器の上流側の凝縮槽は 通常は一定の水位を保っているが、仮に事故の影響によりこの水柱が減少した 場合には、S/C 圧力が過小に測定される可能性が考えられる。ただし、事故当時 にどの程度の計測誤差が生じていたかは判断が難しい状況である。

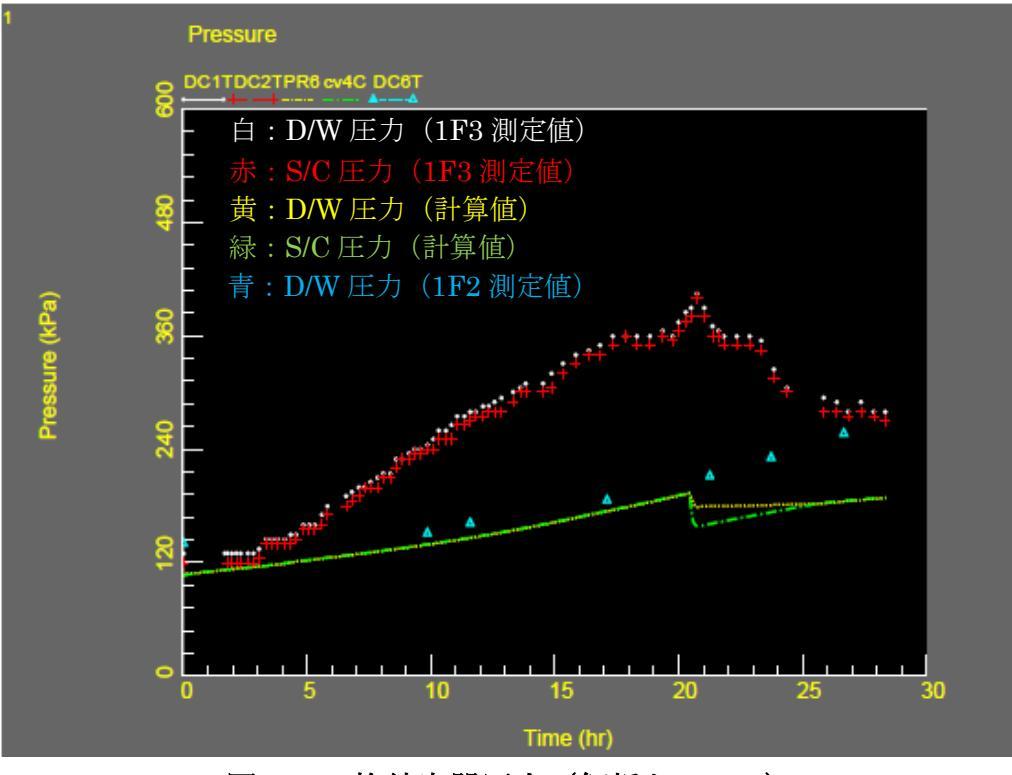
図 3-3 格納容器圧力(解析ケース1)

RPV から D/W への漏えいや S/C 温度成層化による圧力上昇を仮定しない解 析ケース 1 の結果を図 3-3、図 3-4 に示す。格納容器圧力の計算値は実測値を 大きく下回っている。S/C スプレイ作動前の格納容器圧力は、2 号機の測定値と 類似した傾向となっている。S/C スプレイ作動後は、S/C が冷却されたことによ り一時的に S/C 圧力は低下し、それに伴って D/W 圧力も低下している。その後 は、S/C スプレイによる冷却よりも RPV からの蒸気による入熱が大きいため、 圧力は再び上昇傾向となっている。

以上より、RPV から D/W への漏えいや S/C 温度成層化による圧力上昇を考慮しない場合には、格納容器圧力の計算値は実測値を大きく下回る結果となったことから、3 号機の格納容器圧力の測定値を再現するためには、何らかの圧力 上昇の要因を考慮する必要があることが分かる。

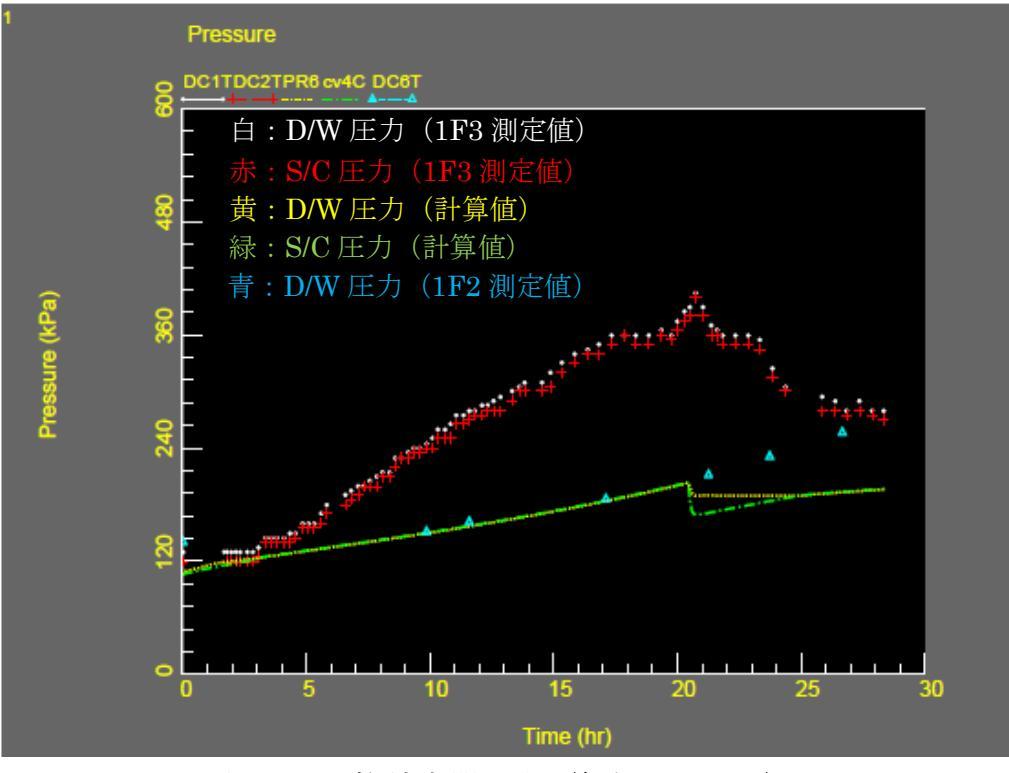
図 3-5 格納容器圧力(解析ケース 2)

解析ケース1に加え、RPV から D/W への液相漏えいとしてコントロールブ リードオフ流量程度を仮定した解析ケース2の結果を図3-5、図3-6に示す。 ケース1の解析結果と同様に、格納容器圧力の計算値は実測値を大きく下回る 結果となっている。これは既往の検討<sup>iv</sup>とも整合する結果である。D/W に液相 が漏えいし、これが減圧沸騰により蒸気となってD/W 圧力の上昇に寄与するが、 S/C 側の温度上昇による圧力上昇の効果の方が大きく、ケース1と同様、S/C 圧 力が先行して上昇している。なお、S/C スプレイ作動前の格納容器圧力は、ケー ス1と比較して2号機の測定値にやや近づく傾向となっている。

以上より、RPVからD/Wへのコントロールブリードオフ流量程度の漏えい量のみでは、3号機の格納容器圧力の測定値の上昇を再現できないことが分かる。

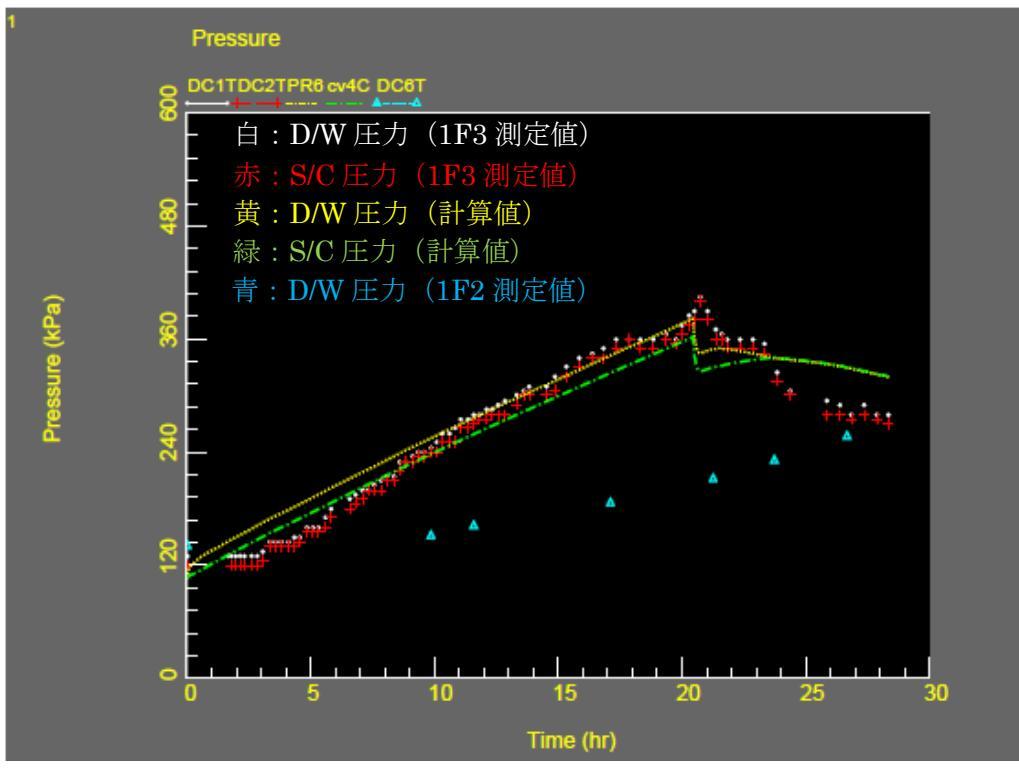
図 3-7 格納容器圧力(解析ケース 3)

解析ケース3の結果を図 3-7、図 3-8 に示す。仮にコントロールブリードオ フ流量を大きく上回る流量が RPV から D/W に漏えいしていたことを想定した 場合、漏えいのみの影響で格納容器圧力の測定値の上昇傾向を再現することは 可能である。しかし、S/C スプレイ後の S/C 圧力、及び D/W 圧力の低下の幅は 小さく、測定値を再現できていない。本解析は、事故時の実態よりも S/C スプ レイによって格納容器圧力が低下しやすい解析となっていると考えられる<sup>1</sup>が、 それでも圧力の低下が再現できていない。

S/C スプレイ後に D/W 圧力が徐々に S/C 圧力と同等まで低下しているのは、 RPVの減圧によって RPV から D/W への漏えい流量が低下したことによる D/W 内の蒸気生成量の低下と、RPV 内の飽和温度が減少したことによる D/W への伝 熱量の低下を通じた D/W 温度の低下(飽和蒸気圧の低下)によるものである。 その結果、D/W 圧力と S/C 圧力は同等となっている。

以上より、RPV から D/W への大規模な漏えいの影響のみで S/C スプレイ作 動までの格納容器圧力の測定値の上昇傾向を再現することは可能だが、S/C スプ レイ作動後の格納容器圧力の低下を再現できないことが分かる。

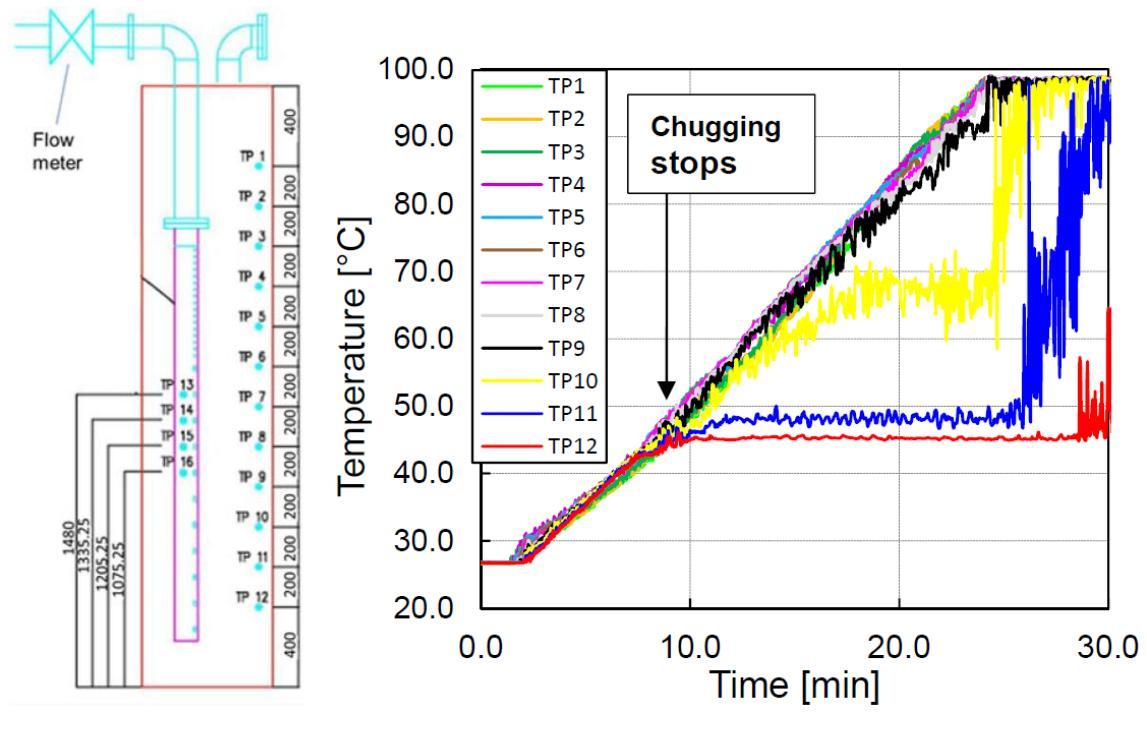
図 4-3 RCIC 模擬試験結果 v

試験結果を図 4-3 に示す。試験開始から約 10 分まではプール内の温度は均一 に上昇している。この時、試験ではチャギングと呼ばれる現象(排気孔付近で 気泡が凝縮することにより局所的に圧力が低下し、周囲の水を管内に引き込む ことによってさらに凝縮が促進され、大量の水が管内に流れ込み、その後排気 孔から勢いよく排出される現象)が繰り返し発生しており、その結果としてプ ール内の水が撹拌されて均一に温度が上昇している。このチャギングは一般的 に、プールの水温が低いほど、単位面積当たりの流量が小さいほど、また、排 気孔の径が大きいほど生じやすい。プールの水温がある程度高くなるとチャギ ングが生じなくなり、その後はプール下部の TP12、TP11、TP10 はその他の温 度計よりも低い温度を示していることから、プール内で温度成層化が生じてい ることが分かる。この期間には孔から放出された蒸気が安定して凝縮しており、 蒸気によって暖められた水が浮力によって上昇し、その分プール上側を経由し て排気孔付近に戻ってきた比較的低温の水が供給される形で、プールの上部で 循環する流れの層(高温層)が形成されているものと考えられる。その後、プ ール上部の水温が飽和温度に達すると、TP10、TP11、TP12の順番に温度が上 昇している。これは孔から放出された蒸気が凝縮されずに水面に向かって上昇 することにより、管の近傍の水に上向きの力が加わり、上記の循環する流れが 強まり、高温層が下方向に拡大したためと考えられる。

上記の試験結果から3号機のRCIC作動時のS/Cプール内の温度分布への影響を考察する。同試験はRCIC排気孔の径と単位面積当たりの流量を実機と同等にした試験であることから、試験で見られた温度成層化はS/Cプール内でも 生じると考えられる。

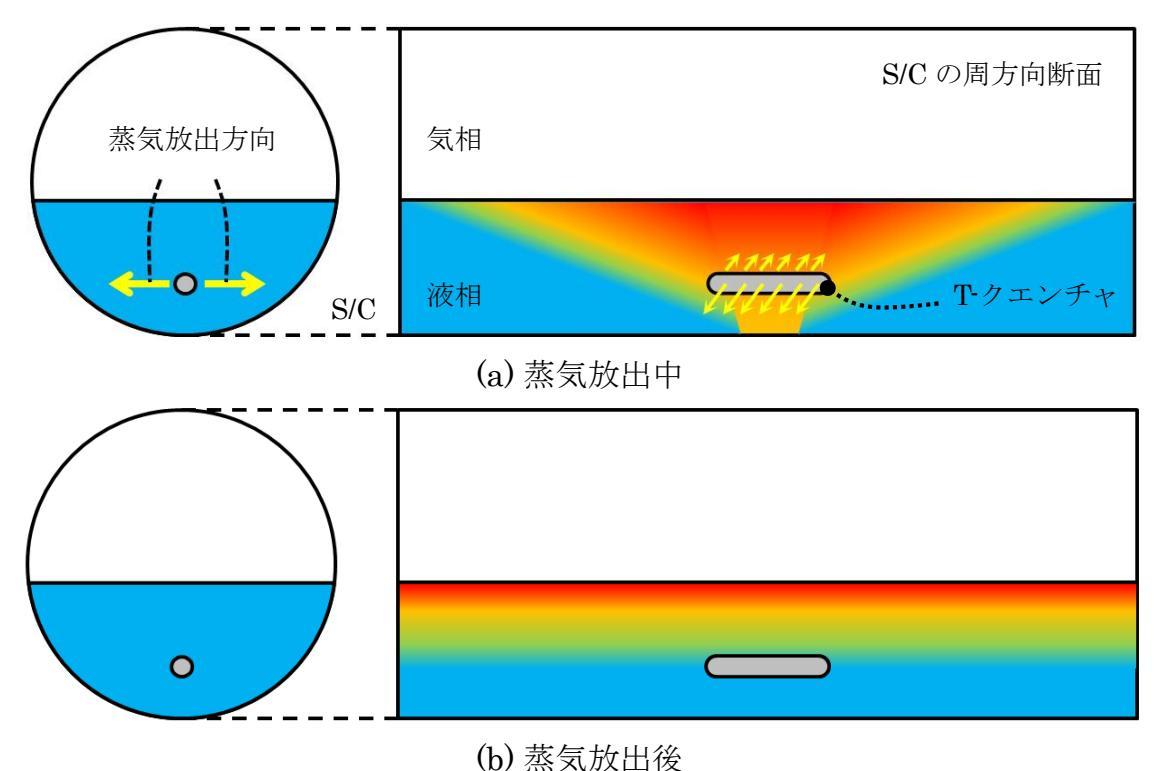
図 4-6 試験における S/C プール内の温度分布のイメージ図

同試験における高さ方向の温度分布の測定結果の詳細な数値は非公開である が、同試験レポート<sup>vi</sup>中に記載される高さ方向に平均化された周方向の温度分 布と、試験の概要をまとめたレポート<sup>vii</sup>の記載に基づく結果のイメージ図を図 4-6に示す。図 4-6における周方向断面とは、図 4-5に示したトーラス型の S/C を、T-クエンチャ A~Hの蒸気放出部を結んだ円形の線に沿って切り開いた断 面を横から見たものである。測定された期間では、蒸気を放出する SRV T-クエ ンチャの直下を除いて、プール下部ではほぼ初期の温度が維持されており、プ ール上部が比較的高温となっている。このことから、SRVの作動によってもS/C プールの表面が高温となる可能性があることが分かる。

上記の試験結果から3号機のSRV 作動時のS/C プール内の温度分布への影響 を考察する。同試験は3号機と類似の格納容器形状を持つ実機の試験であるた め、SRV の作動状況が同等であれば、3号機においてもS/C プールの表面が高 温となり、温度成層化が生じると考えられる。

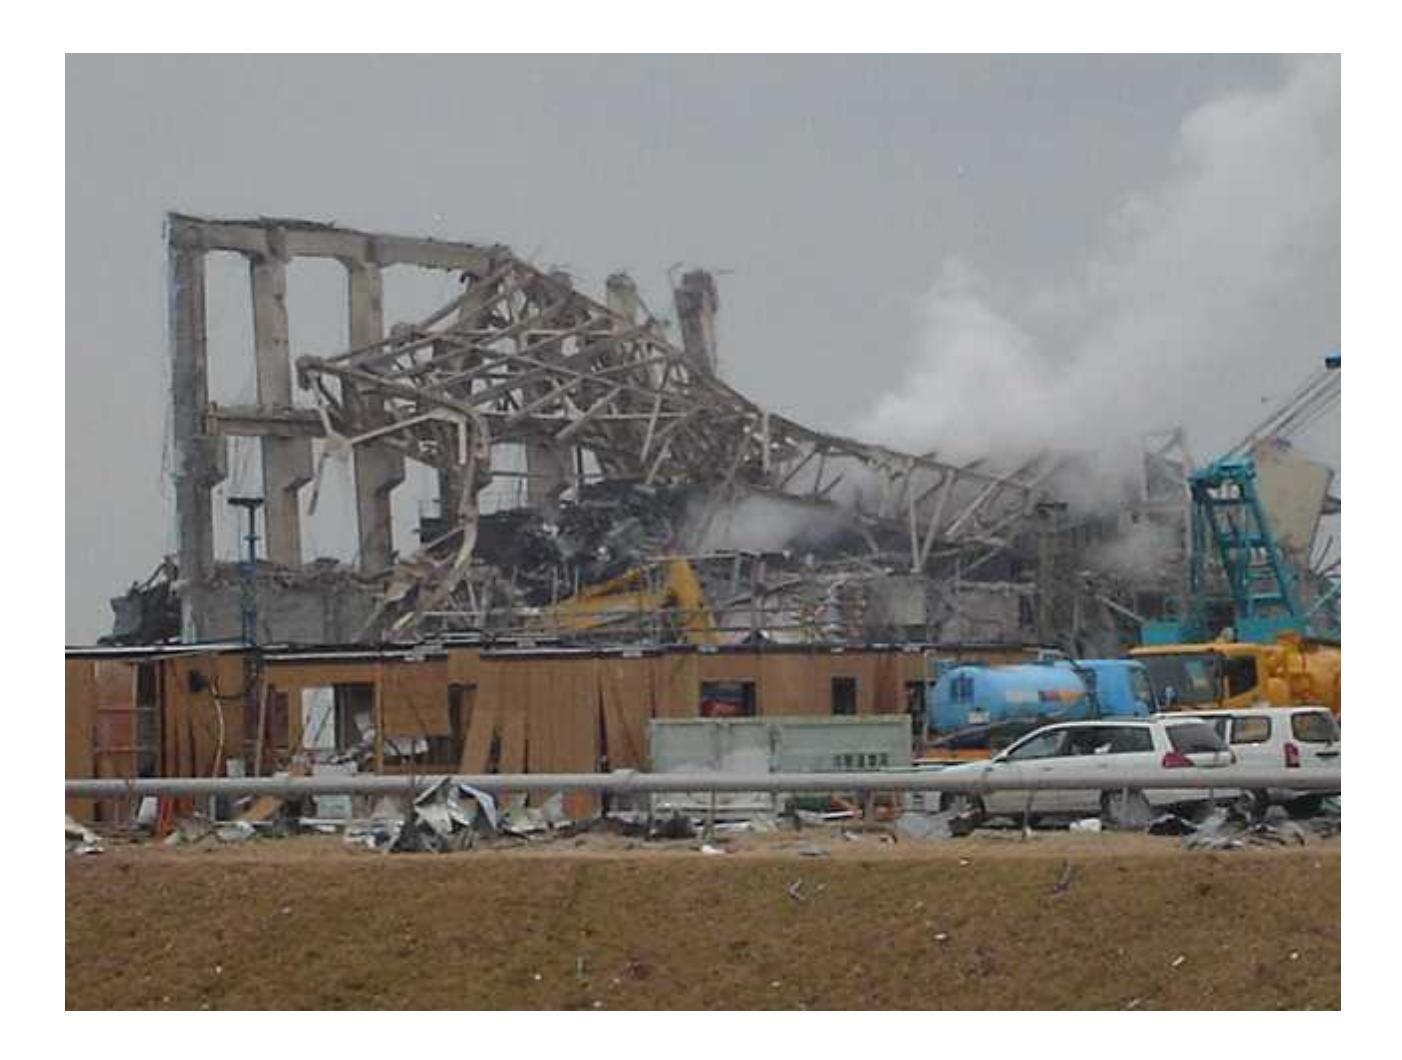
図9 3号機からの蒸気放出の様子(撮影日情報 3月15日7時31分)

デジタルカメラによる映像から、3号機は3月15日の朝には、原子炉建屋上 部からの水蒸気放出が確認されており、この時点では、格納容器から漏えいした 気体(水蒸気、放射性物質を含む)が直接環境に放出されるような状態になって いたものと考えられる。ただし、同じ3月15日朝に、2号機原子炉建屋のブロ ーアウトパネルからも水蒸気が放出されていることが確認されており、添付資 料 2-9, 10の検討から、2号機からの放射性物質の放出もあったものと考える。

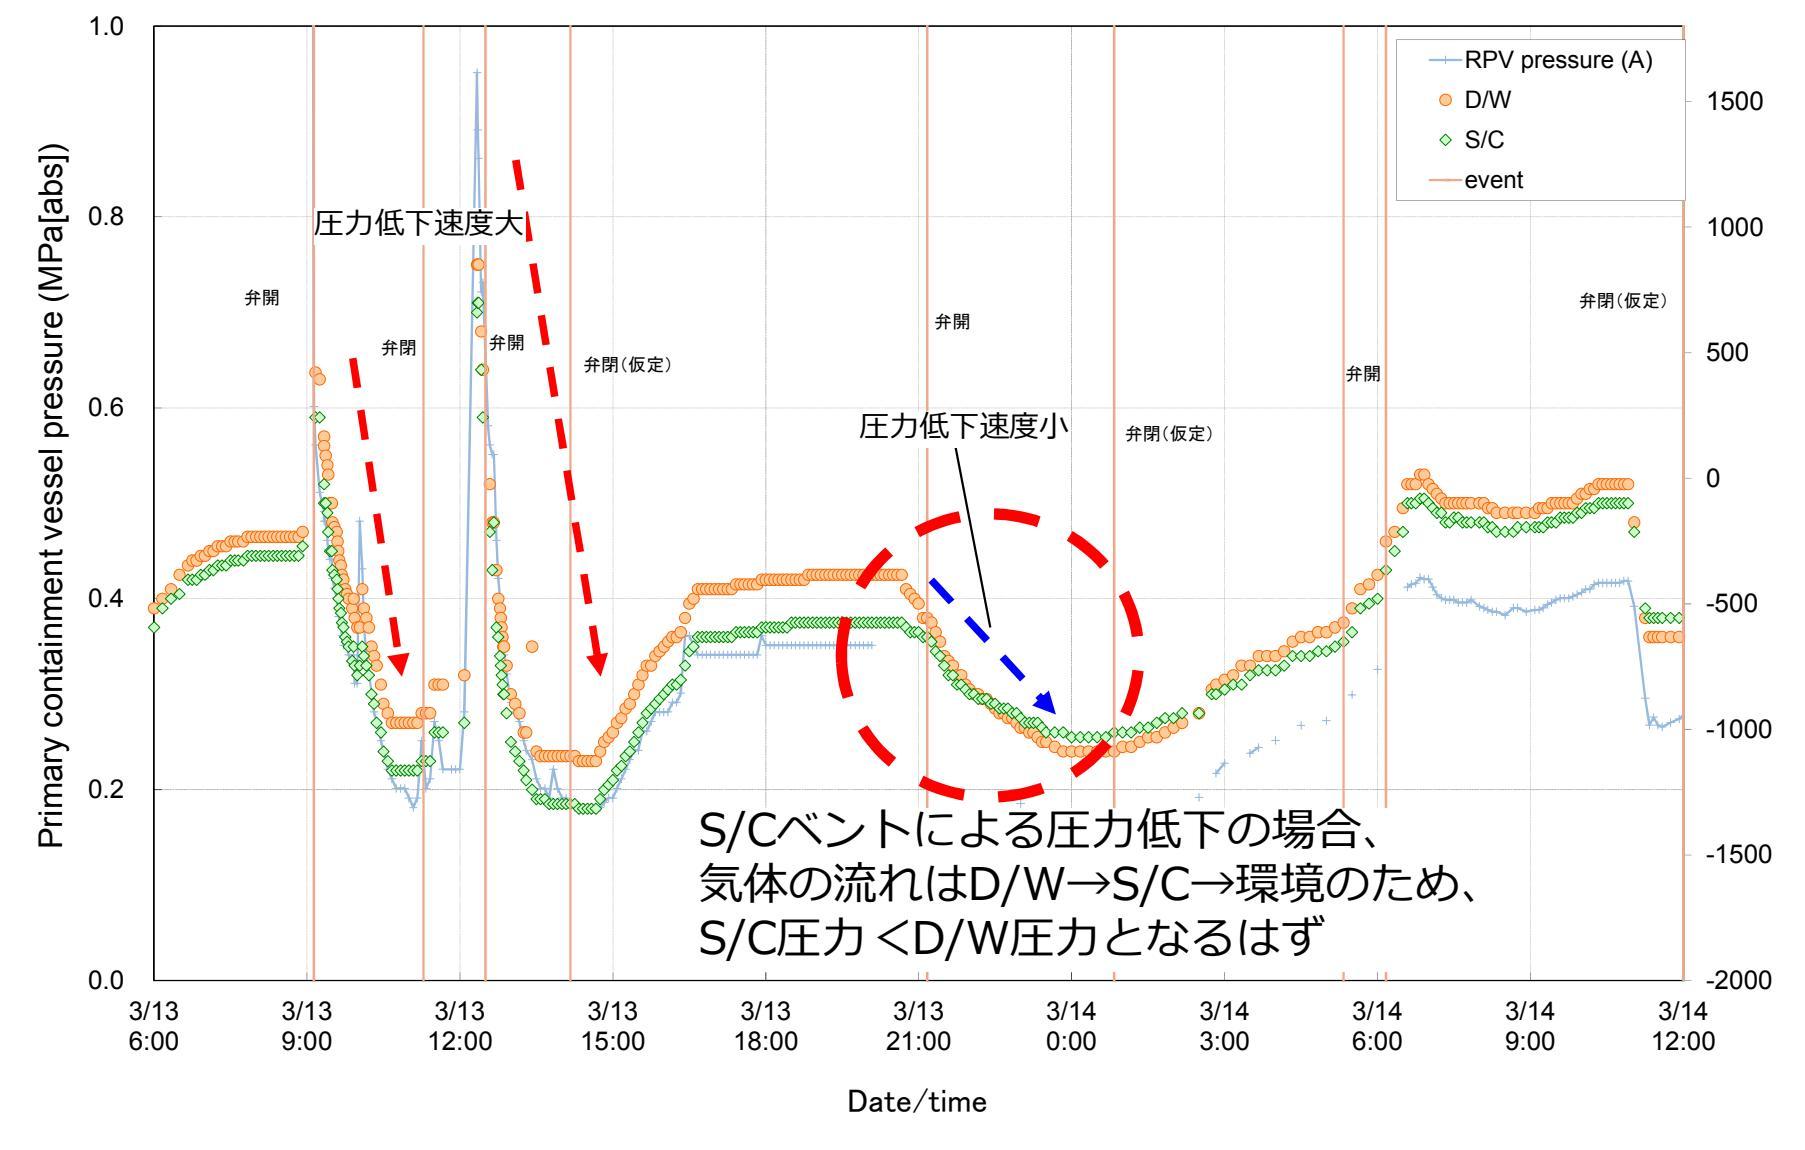
図 12 3 号機の格納容器圧力の変化(3月13日6時から3月14日12時)

3.1 3月13日6時から3月14日9時までの格納容器圧力変化に関する検討 この時間帯の格納容器圧力の変化を図12に示す。3号機は、添付資料3-3に て判明した HPCIの注水機能が HPCIの手動停止よりも早い時間に喪失してい たことから、3月13日の5時頃には炉心損傷に至り、大量の水素が発生してい たと推定されている。そのため、9時前まで継続している格納容器圧力の上昇は、 非凝縮性ガスである水素が格納容器に移行してきたことが原因であると考えら れる。また、9時頃の原子炉減圧時には、原子炉圧力容器内に存在していた水素 が一気に格納容器に放出されることで、格納容器圧力が上昇し、ラプチャディス クの設定圧に到達したことで、ベントが実施されたものである。

そのため、3回目のベント開操作とされているところでは、圧力低下の要因は むしろ D/W 側にあると考える方が自然である。この場合の、D/W からの漏えい としては、高温条件でのシール部の劣化が考えられる格納容器上蓋部分からの 漏えいが最も可能性が高いと考えられる。

この時間帯の後半には、4回目のベント操作が記録に残っている(14日6時 10分に開操作完了)。このベント操作はベント弁(小弁)であり、弁が開いたと しても、その流路面積は小さく、排出可能な流量は小さくなる。そのため、この 操作によって圧力低下がみられなかったことは、ベント弁が開かなかった可能
性とベント弁が開いたものの流量が小さく結果的に圧力が上昇した可能性の二 通りが考えられる。しかしながら、3回目のベント操作が実施された頃に開いて しまっていた漏えい口は、閉まる理由がないためここからの漏えいは継続して いたものと考えられる。
