# 福島第一原子力発電所 1~3 号機の 炉心・格納容器の状態の推定 と未解明問題に関する検討 第4回進捗報告

## 平成 27 年 12 月 17 日

東京電力株式会社

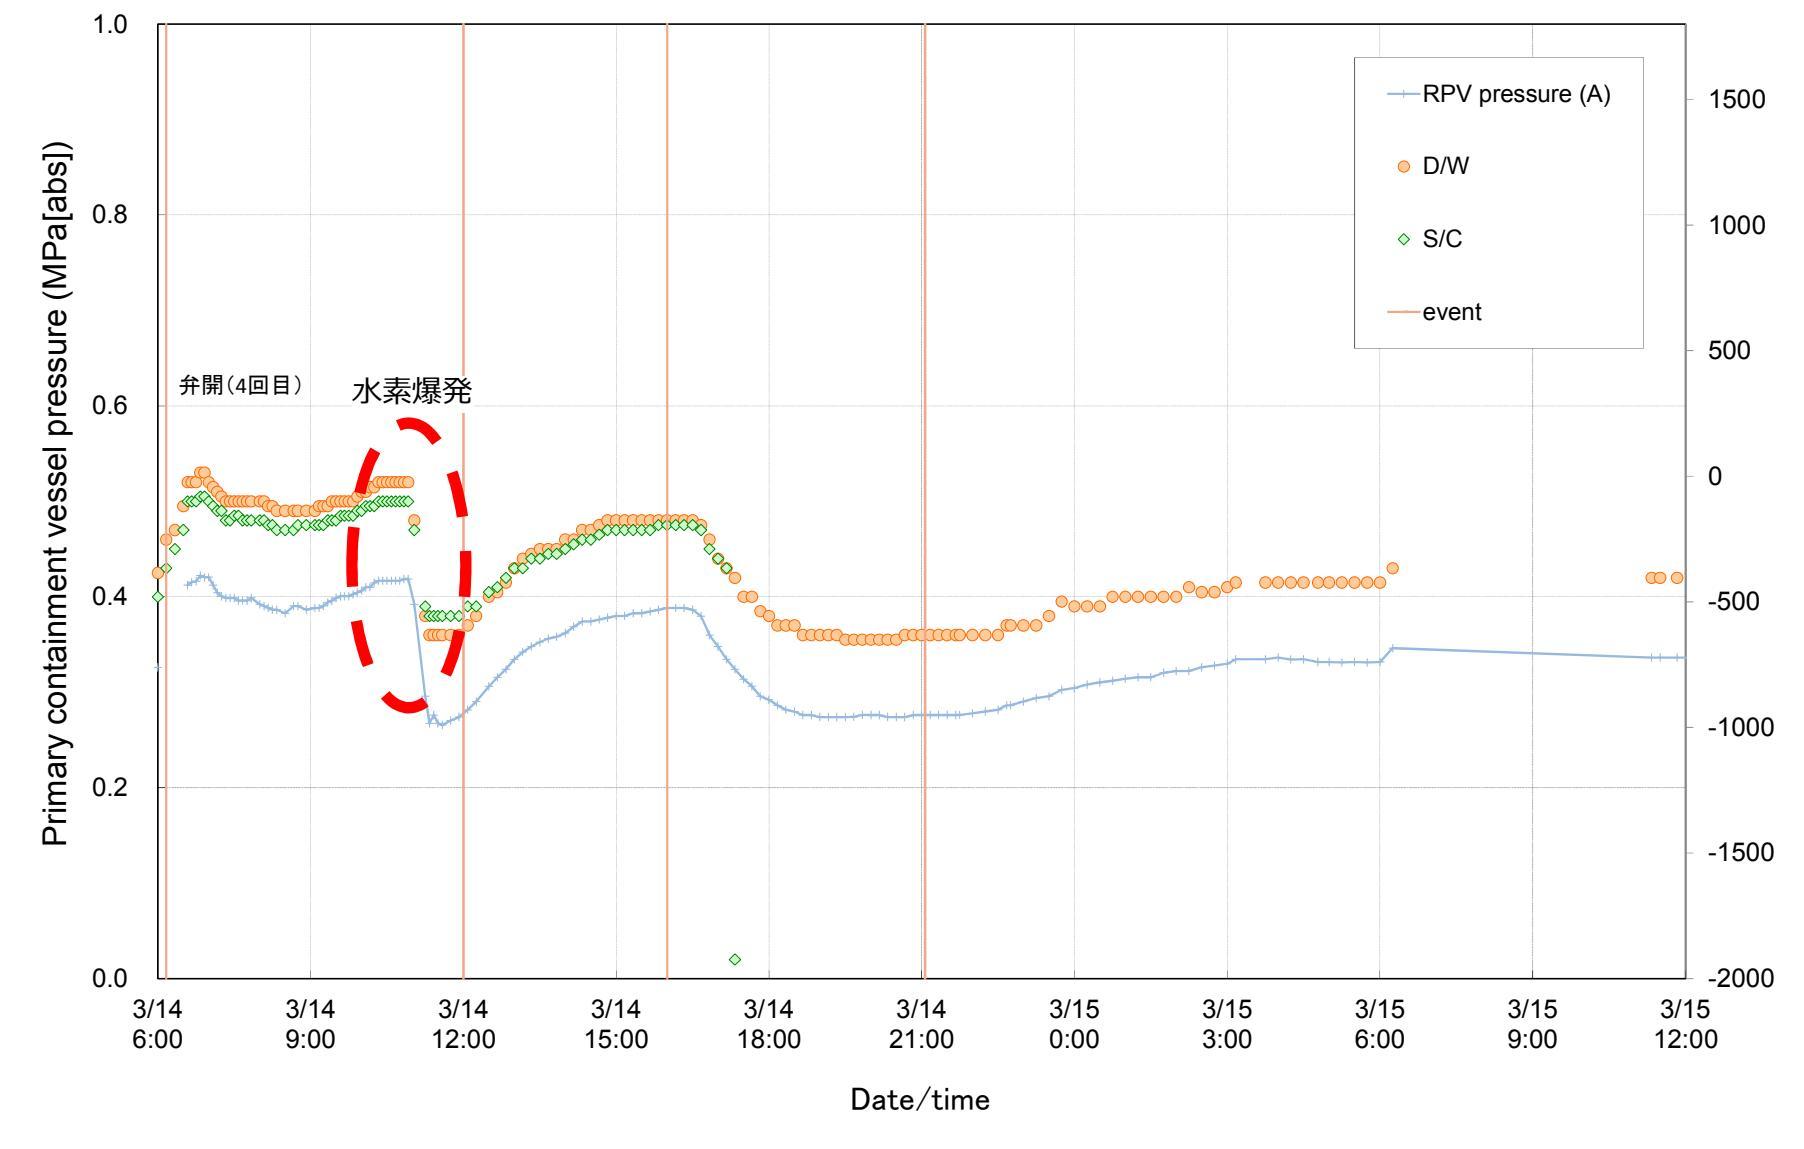
図 13 3 号機の格納容器圧力の変化(3月14日9時から3月15日12時)

3.2 3月14日9時から3月15日12時までの格納容器圧力変化に関する検討 この時間帯の格納容器圧力の変化を図13に示す。この時間帯では、3月14日 11時には3号機で水素爆発が発生している。これは、原子炉建屋内に水素が漏 えいしていたことが原因であり、3回目のベント操作が実施された頃には格納容 器から原子炉建屋への漏えいが始まっていたとする推定は、現実の事故進展と も整合している。

なお、この水素爆発の発生前後でも格納容器圧力が大きく低下していること が確認されている。この圧力低下の原因は明確ではないが、この際も D/W 圧力 と S/C 圧力の逆転が発生しており、漏えいが発生しているとしても、D/W 側に 漏えいの原因があると考えられる。

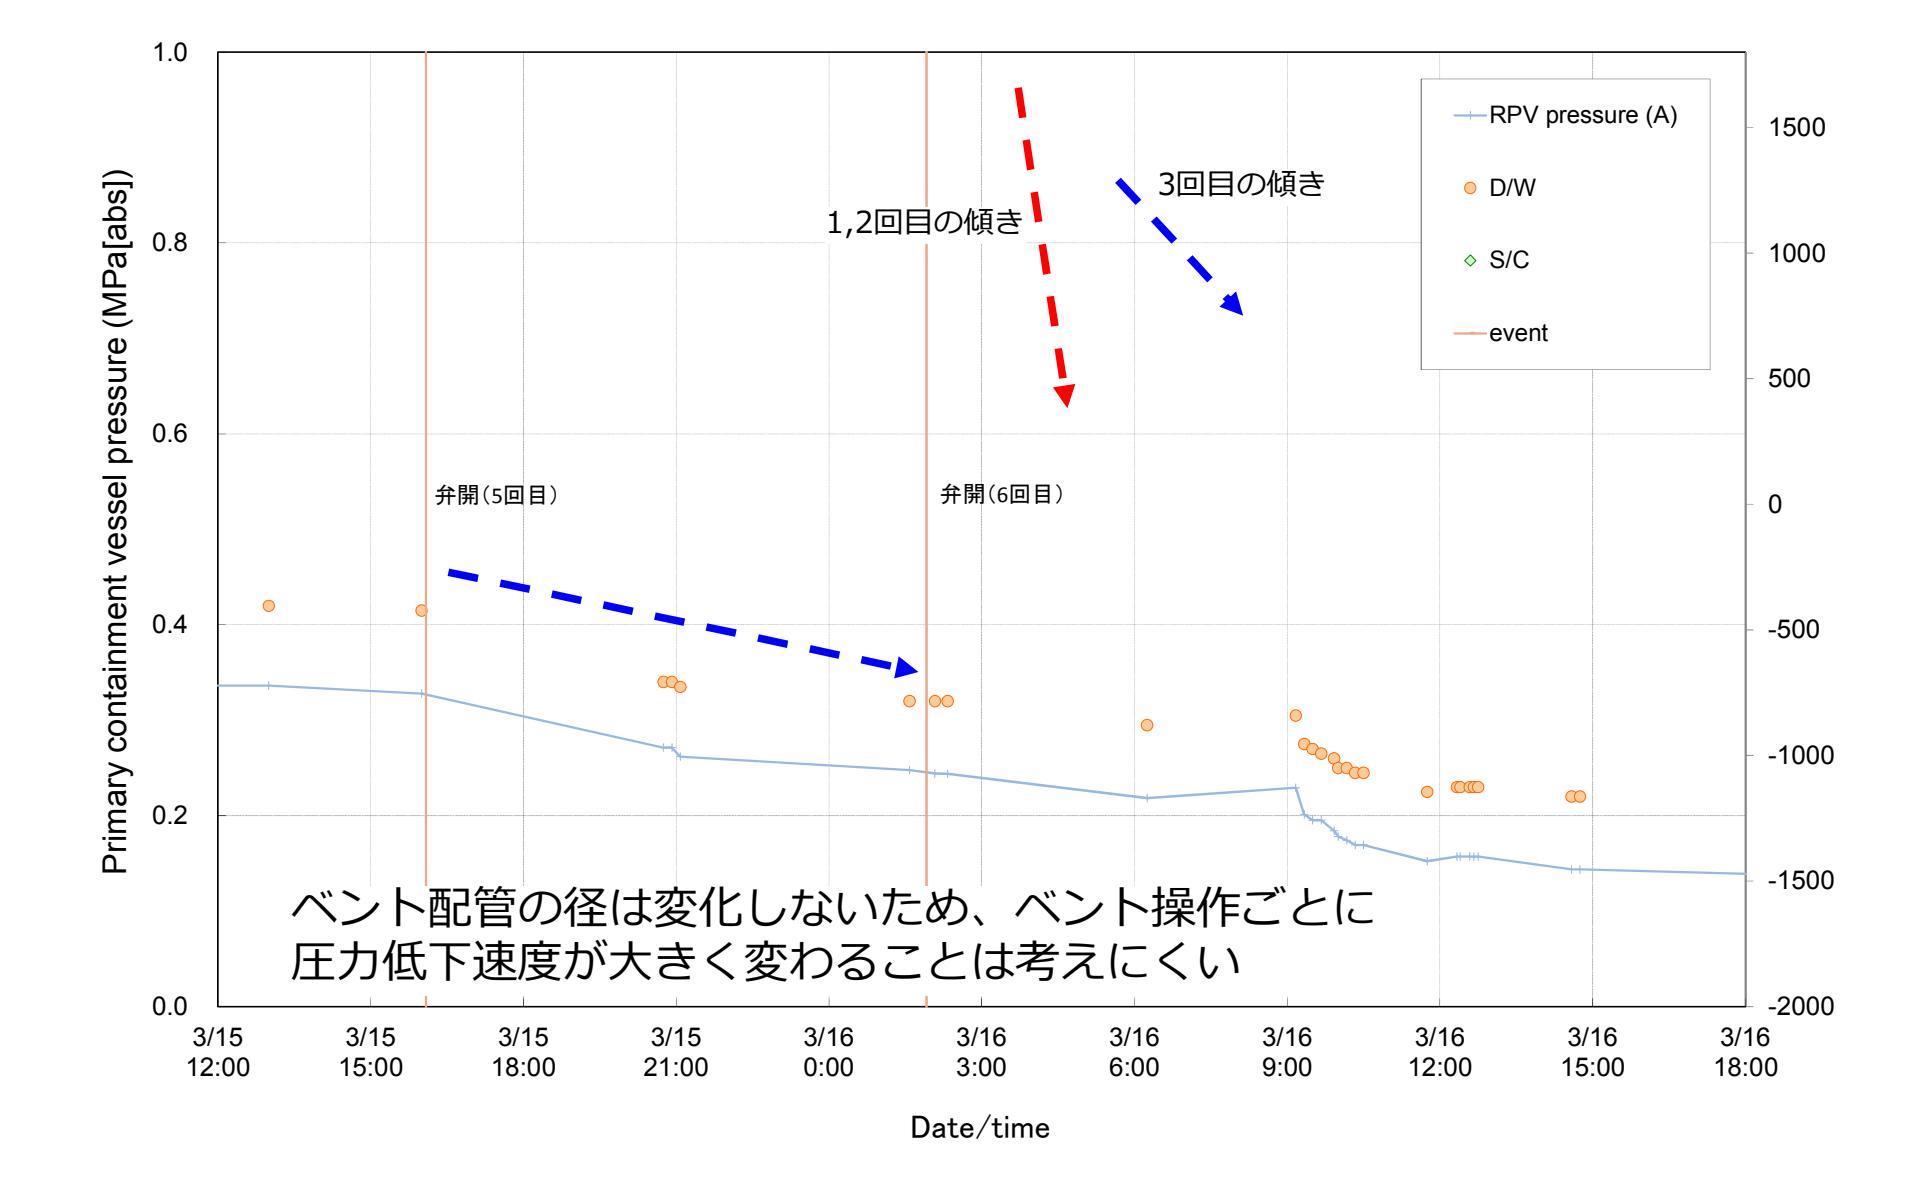
図 14 3 号機の格納容器圧力の変化(3月 15日 12時から3月 16日 18時)

16:00, S/C ベント弁 (AO 弁) 大弁,小弁の電磁弁の励磁に用いていた小型発 電機の故障により,同弁が閉になったことを確認。その後,16:05,小型発電機 を取替え,S/C ベント弁 (AO 弁) 大弁の電磁弁を励磁し,開操作実施。

また、原子炉への注水が安定的に実施されるようになったのは3月下旬であることから、3月16日ごろの燃料デブリは良好な冷却状態にはなかったと推定されるため、ベントによる格納容器内の気体の放出ができなくなって以降は、過熱と格納容器漏えいのバランスで格納容器圧力が上昇したり下降していたりしたと考えられる。
