検討課題リスト

抽出された課題を号機別に整理し、以下のように分類する。

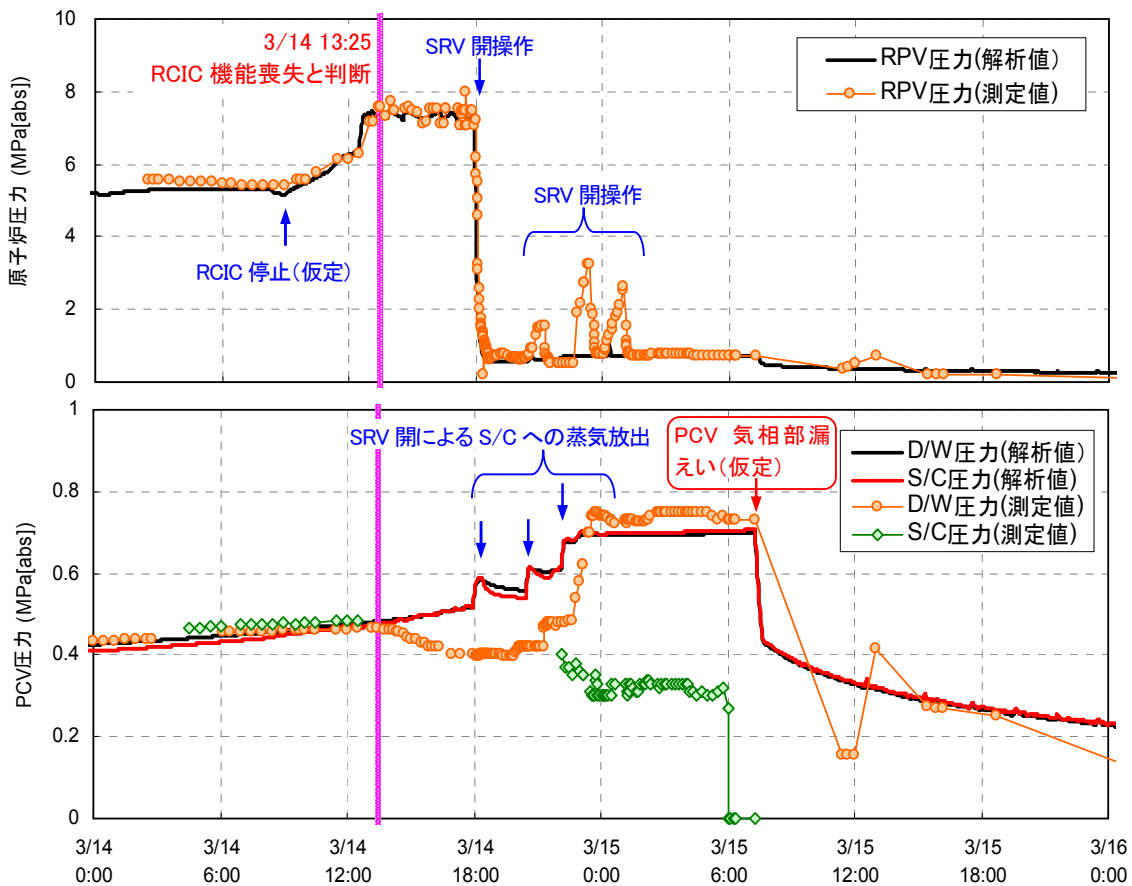
図 2号機原子炉圧力、格納容器圧力の推移

また、格納容器圧力が0.7MPa[abs]以上を推移していた、3月14日23時30分頃から15日7時20分頃までの間に、漏えいが始まっていた可能性がある。

しかし、計測されたパラメータや観測事実から、どの時点でどこから実際に漏えいが生じたかについては直接的な証拠は得られておらず、明らかにする必要がある。

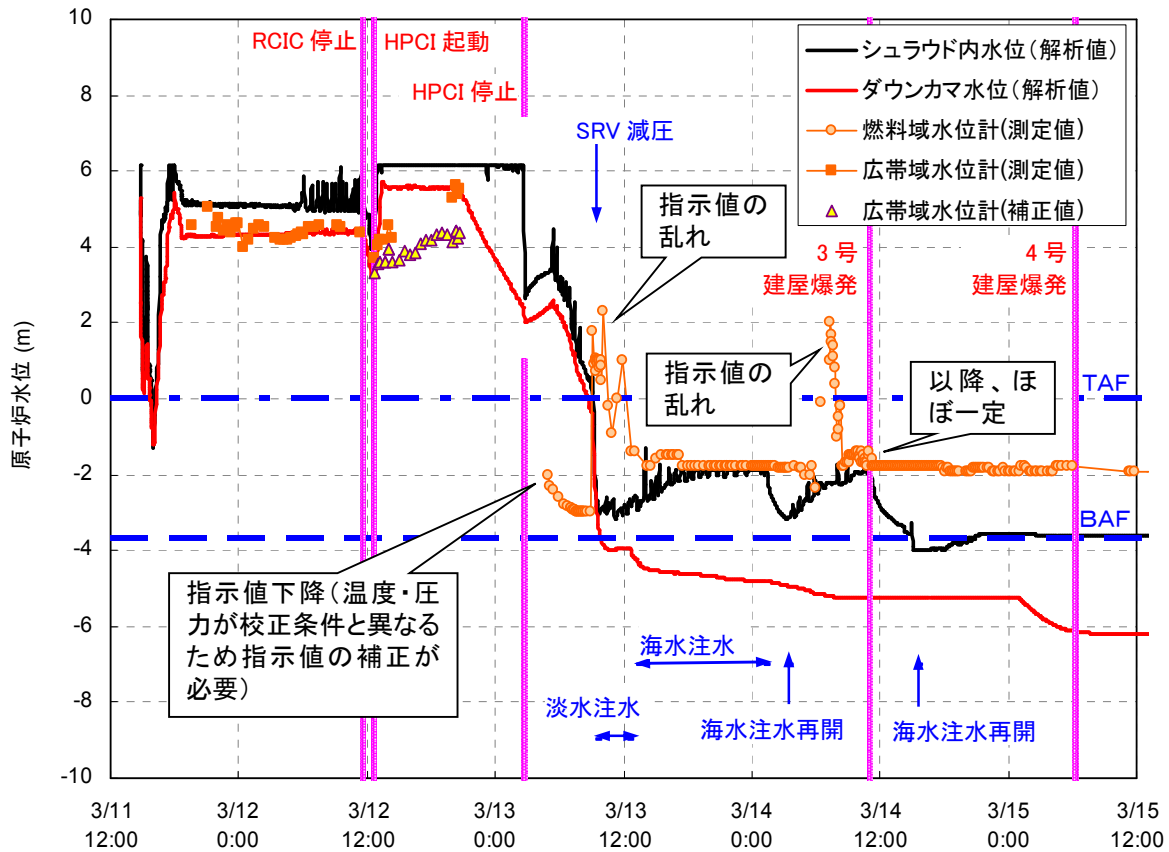
図 3号機原子炉水位の推移

水位計測に用いられている凝縮槽方式の水位計は、格納容器が高温になることや原子炉が減圧することで、凝縮槽内部配管の水が蒸発し、正しい水位を指示できなくなる。

しかしながら、水位計の計測値から、基準面器配管と炉側配管の差圧が分かるため、原子炉の減圧時間や炉水位について何らかの情報が得られる可能性がある。

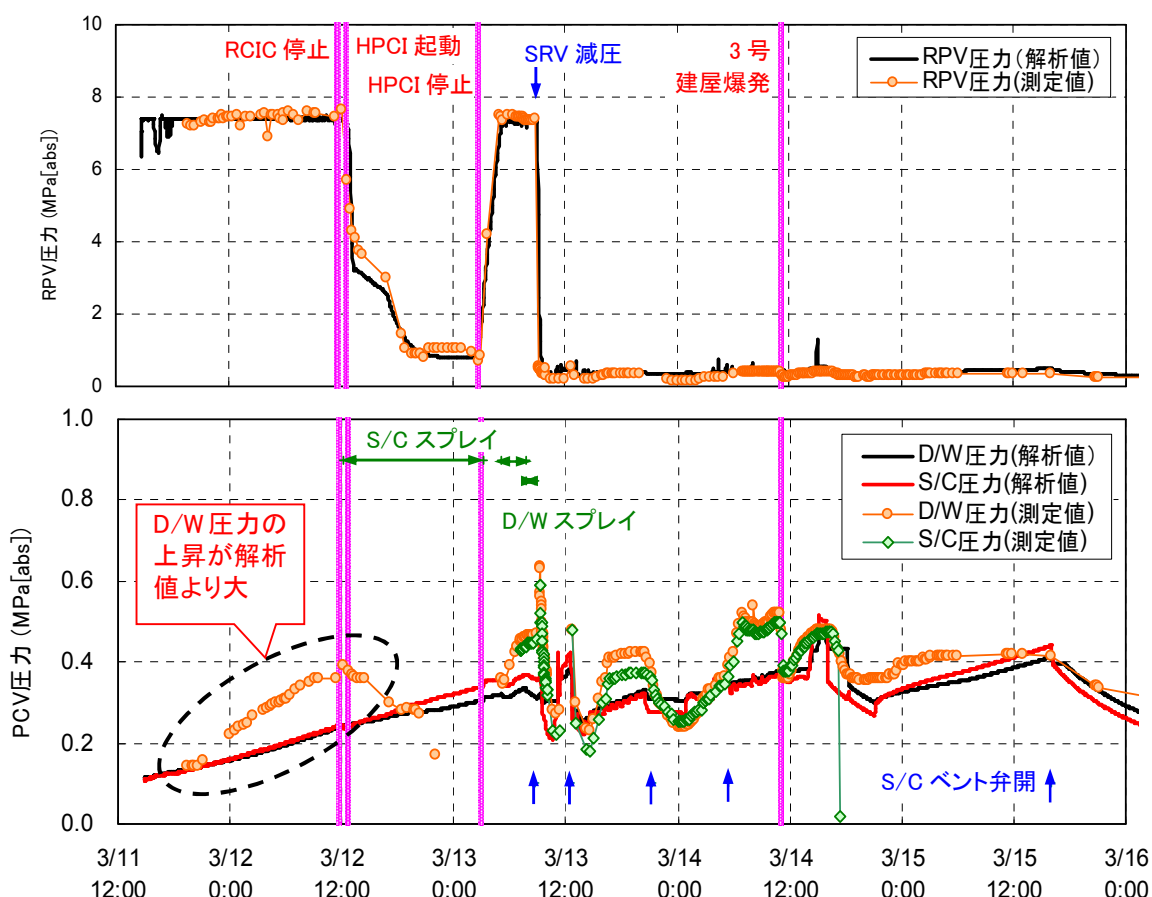
図 3号機原子炉圧力、格納容器圧力の推移

これについて、「圧力抑制室保有水の温度成層化による格納容器圧力等への影響等の検討」(独立行政法人 原子力安全基盤機構、平成24年2月1日)によれば、RCICのタービン排気蒸気により排出管近傍におけるS/Cのプール水温が上昇し、高温水が水面近傍を周方向に拡がることでプール上部が高温になり、温度成層化が発生した結果として、プール温度が均一に上昇する場合に比べてD/W圧力がより大きく上昇した可能性について検討を実施している。

上記を踏まえ、12日22時頃までのD/W圧力挙動について検討を行う。
