炉心・格納容器内の状態推定に関連する調査状況

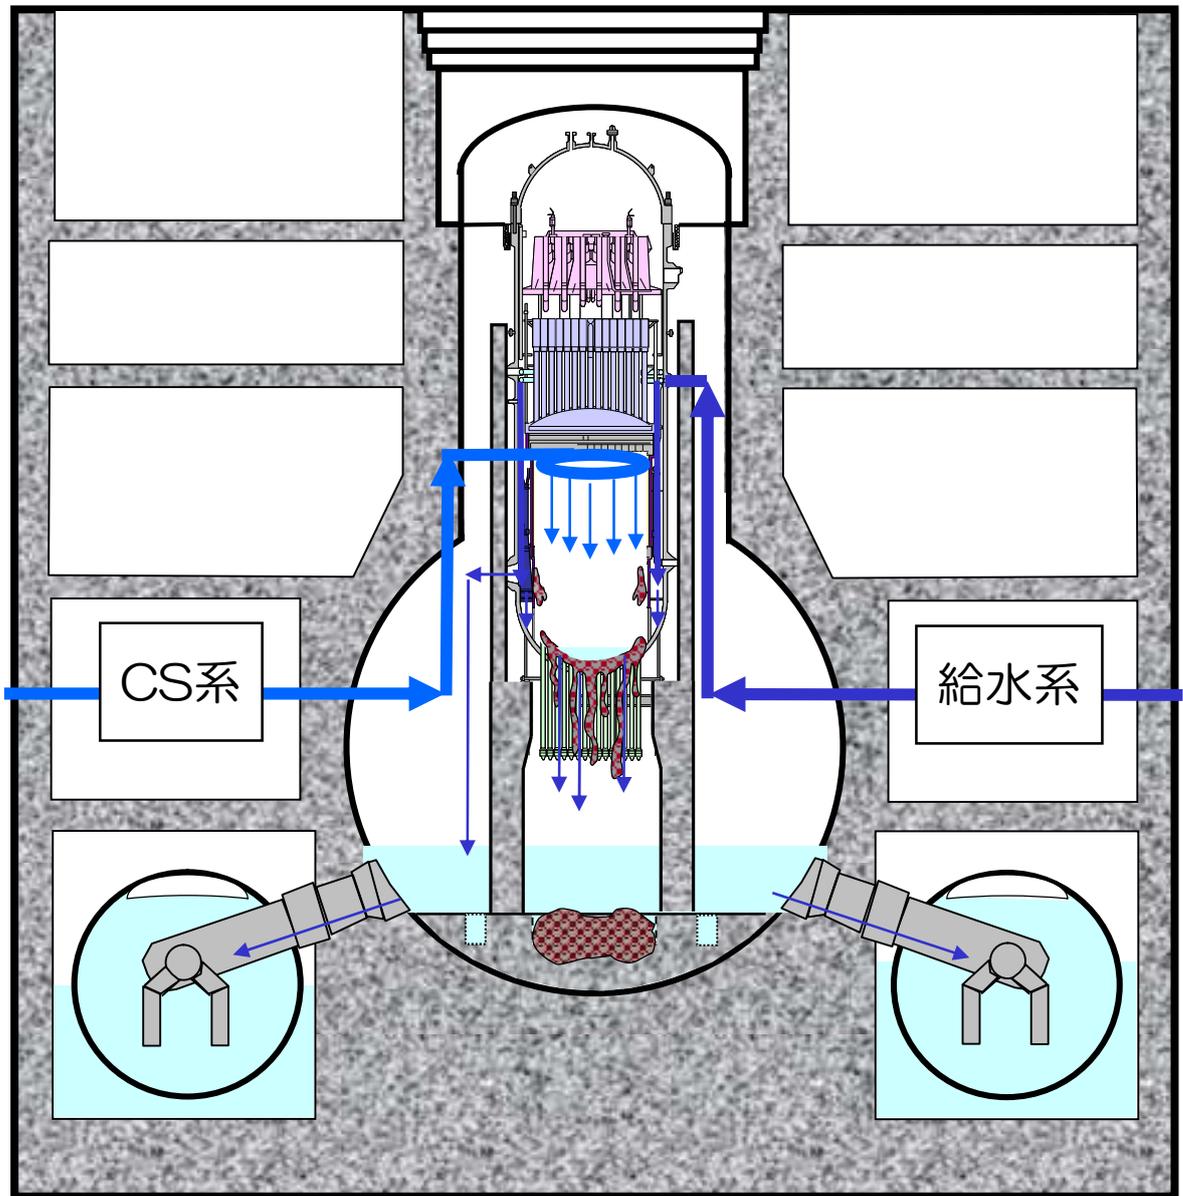
図 1-1 1号機の炉心・格納容器の状況推定図

(注) 燃料の状況推定は第1回進捗報告から変更なし。なお、ここで示した図はイメージであり、燃料デブリの大きさ等について定量的な実態を表すものではない。

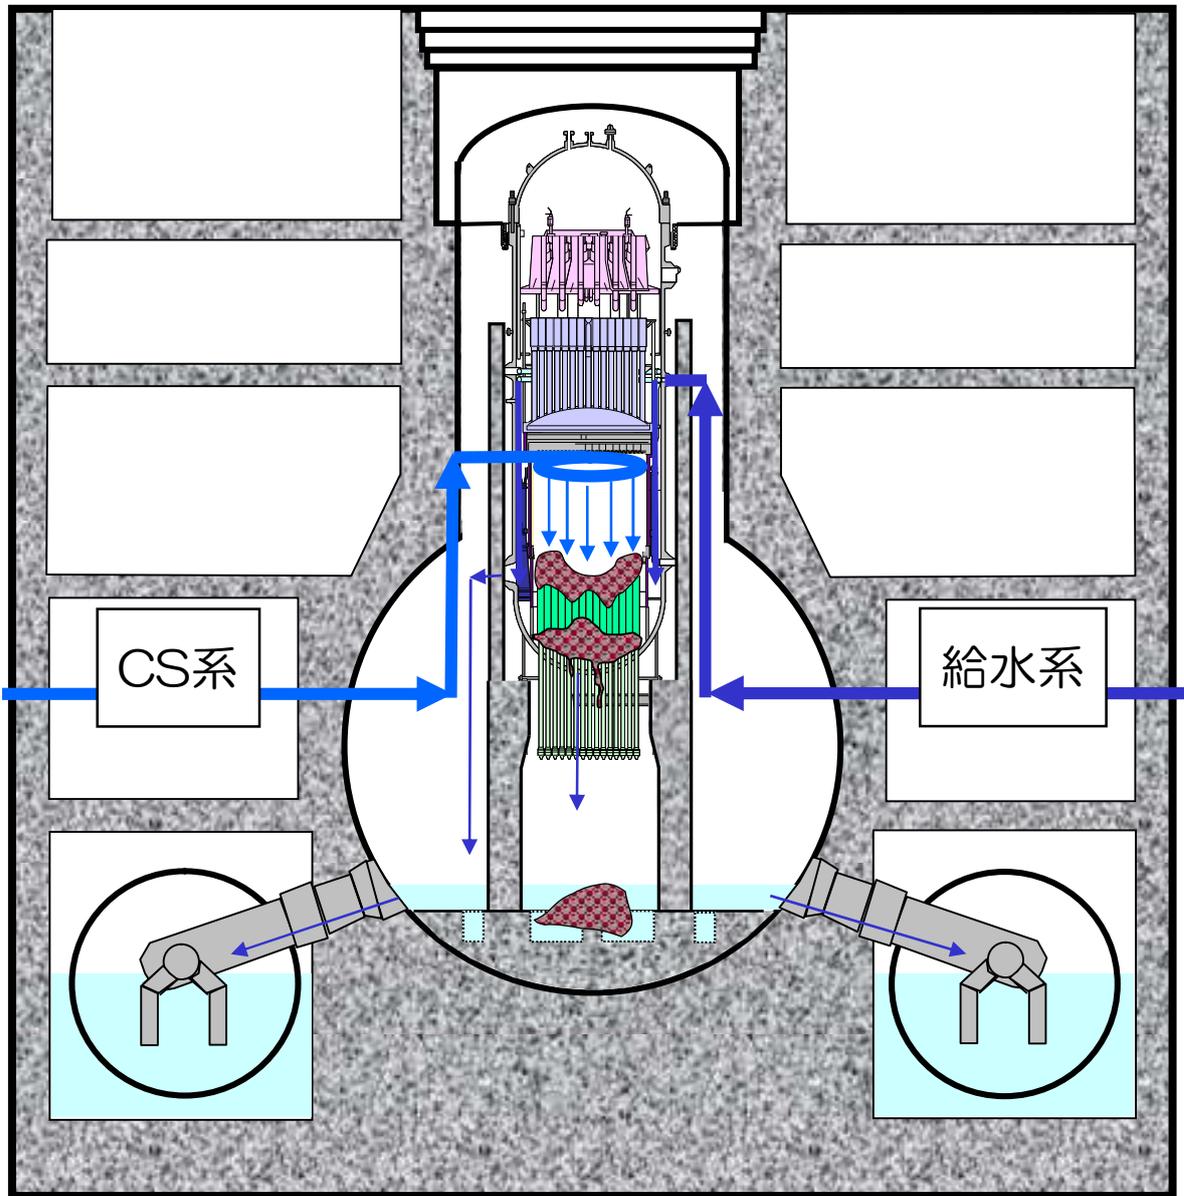
図 1-2 2号機の炉心・格納容器の状況推定図

(注) 燃料の状況推定は第1回進捗報告から変更なし。なお、ここで示した図はイメージであり、燃料デブリの大きさ等について定量的な実態を表すものではない。

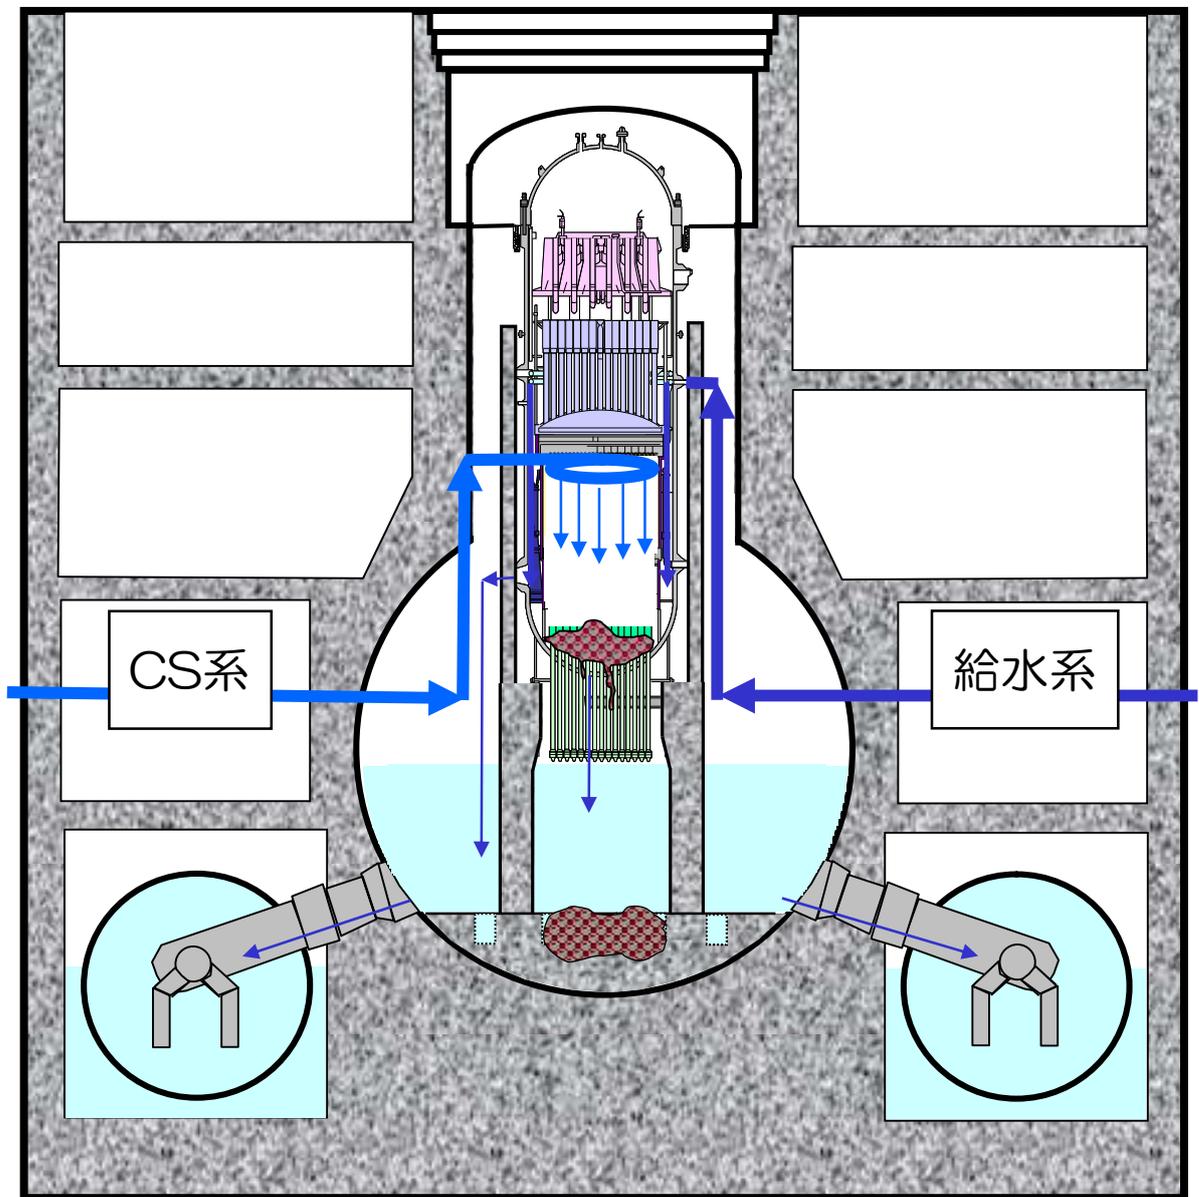
図 1-3 3号機の炉心・格納容器の状況推定図

(注) HPCI の手動停止以前に、原子炉への注水ができていなかった場合の解析結果を反映し、多くの燃料が格納容器内に落下しているとした。なお、ここで示した図はイメージであり、燃料デブリの大きさ等について定量的な実態を表すものではない。

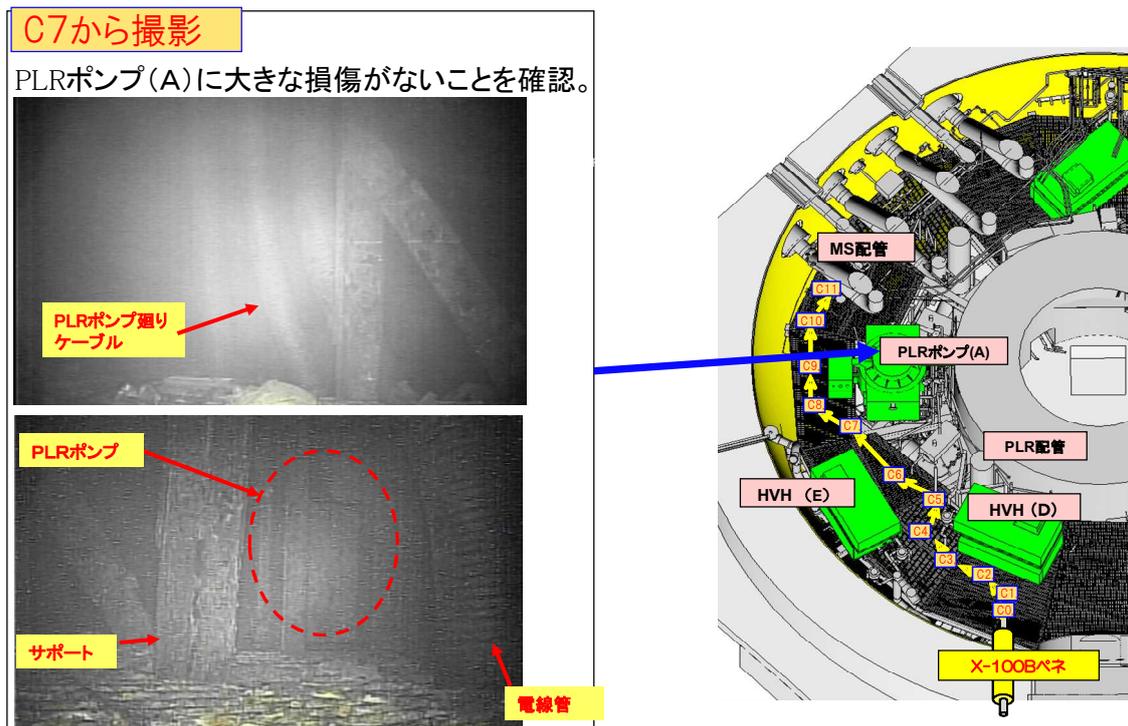
図 2-10 時計回りに走行した際の写真¹⁹⁾

平成 27 年 4 月 10 日～18 日に 1 号機ペDESTAL外側の 1 階グレーチング上の調査を行った。格納容器 X-100B ペネトレーションからロボットを挿入し、反時計回りと時計回りに、格納容器の約半周を走行させ、既設設備などの構造物の損傷状況や障害物の有無の確認などを行った。反時計回りと時計回りに走行した際に撮影した写真の一部を図 2-9、図 2-10 に示す。図 2-9 の写真にあるとおり、走行路の一部に落下物が確認されたものの、HVH、PLR 配管、ペDESTAL 壁面、PCV 内壁面などの構造物に大きな損傷は確認されなかった。

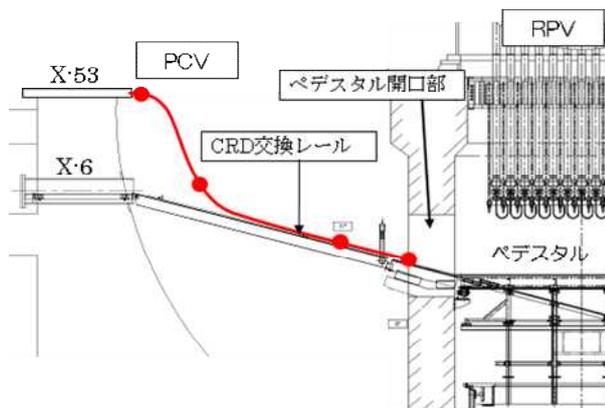
図3-2 2号機格納容器内部調査範囲

平成25年7、8月に実施した2号機格納容器内部調査では格納容器貫通部(X-53(原子炉建屋1階))から調査装置を挿入し、制御棒駆動機構(CRD)交換レール及びペDESTAL開口部近傍について、カメラによる内部撮影、線量率・温度測定を実施した(図3-2)。^[13]

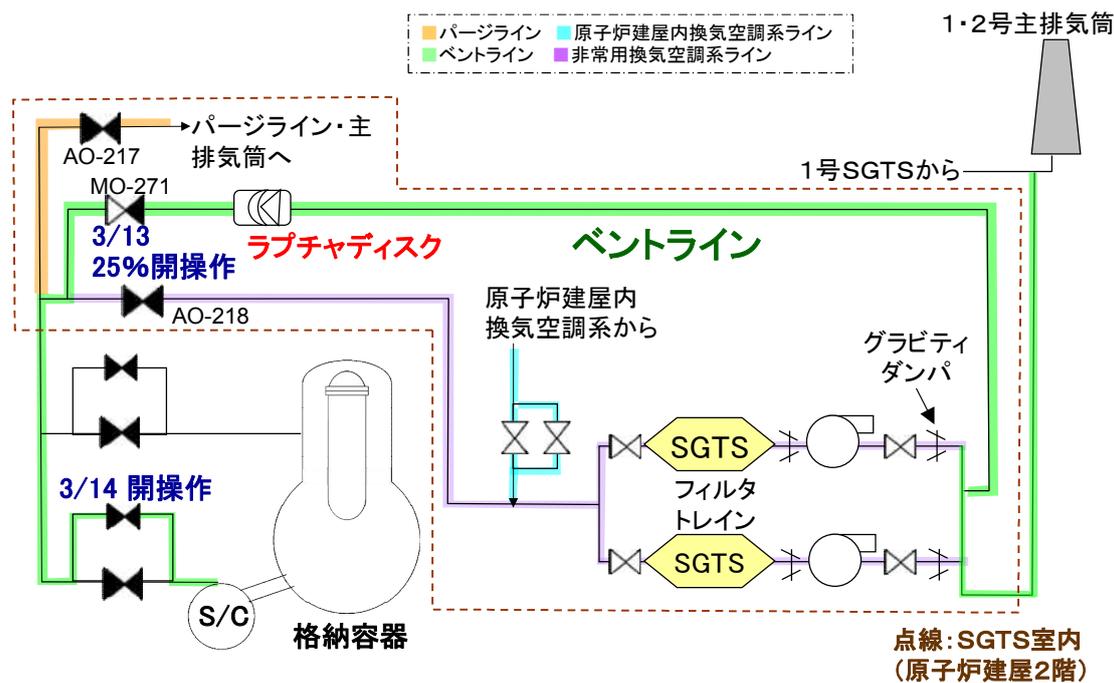
図 3-8 ラプチャディスク関連系統図

図 3-8 に格納容器から 1・2 主排気筒へと繋がるベント関連の配管系統図を示す。緑で示すラインは、格納容器圧力が設計圧力以上となった場合に格納容器から気体を放出するベントラインである。ベントラインは建設時から設置されている非常用換気空調系ラインの SGTS フィルタをバイパスする形で設置されている。また、この系統はパージライン、原子炉建屋内換気空調系ラインとも接続されている。図中のそれぞれの弁の開閉状態については、全閉の場合は黒、全開の場合は白と書き分けている。なお、ラプチャディスクの直上流の弁（MO-271）は 3 月 13 日に 25% 中間開状態に操作されたことが記録されており、現在もその状態が保持されている。また、格納容器の S/C 側の直下流の弁は、3 月 14 日までに大弁小弁の開操作がなされたものの、ラプチャディスクの設定圧に到達した時点での開閉状態は不明となっている。

図 3-10、3-11 にそれぞれ SGTS フィルタ（A）（B）周辺の線量測定結果を示す。（A）（B）ともに、最大約 1Sv/h の非常に高い線量率となっていることが確認された。また、その汚染の最大値は SGTS フィルタ出口側の HEPA フィルタで観測されている。通常、SGTS フィルタは入口に近いところから放射性物質を捕捉していくものであるため、この観測結果は、放射性物質を含む気体が SGTS フィルタを逆流したことを示唆している。図 3-8 から明らかなように、SGTS フィルタを逆流する経路は、2 号機のベントラインから逆流する経路と 1 号機のベントラインから逆流する経路（3 号機から 4 号機へと水素が逆流したのと同じ状況）の 2 つが考えられる。

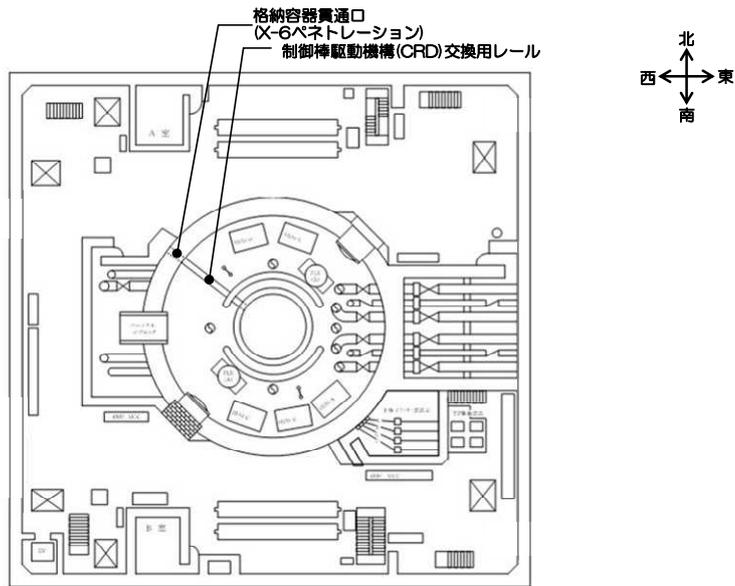
図 3-12 2号機原子炉建屋1階 配置図 (抜粋) [19]

格納容器・ペデスタルの内部調査に先立ち、アクセス経路として選定している X-6 ペネトレーション部 (図 3-12 建屋配置図参照) の前に設置している遮蔽用ブロックおよび鉄板の撤去作業を行った(平成 27 年 6 月 11 日～10 月 1 日)。撤去作業時にペネトレーション部の調査を行ったところ、ペネトレーションフランジ部と床面に何らかの溶融物と 1000mSv/h を超える高い線量が確認された。
