発電用原子炉施設故障等報告書

平成27年12月22日

東京電力株式会社

福島第一原子力発電所
H4北タンクエリア内堰から外堰内への
堰内雨水の漏えいについて

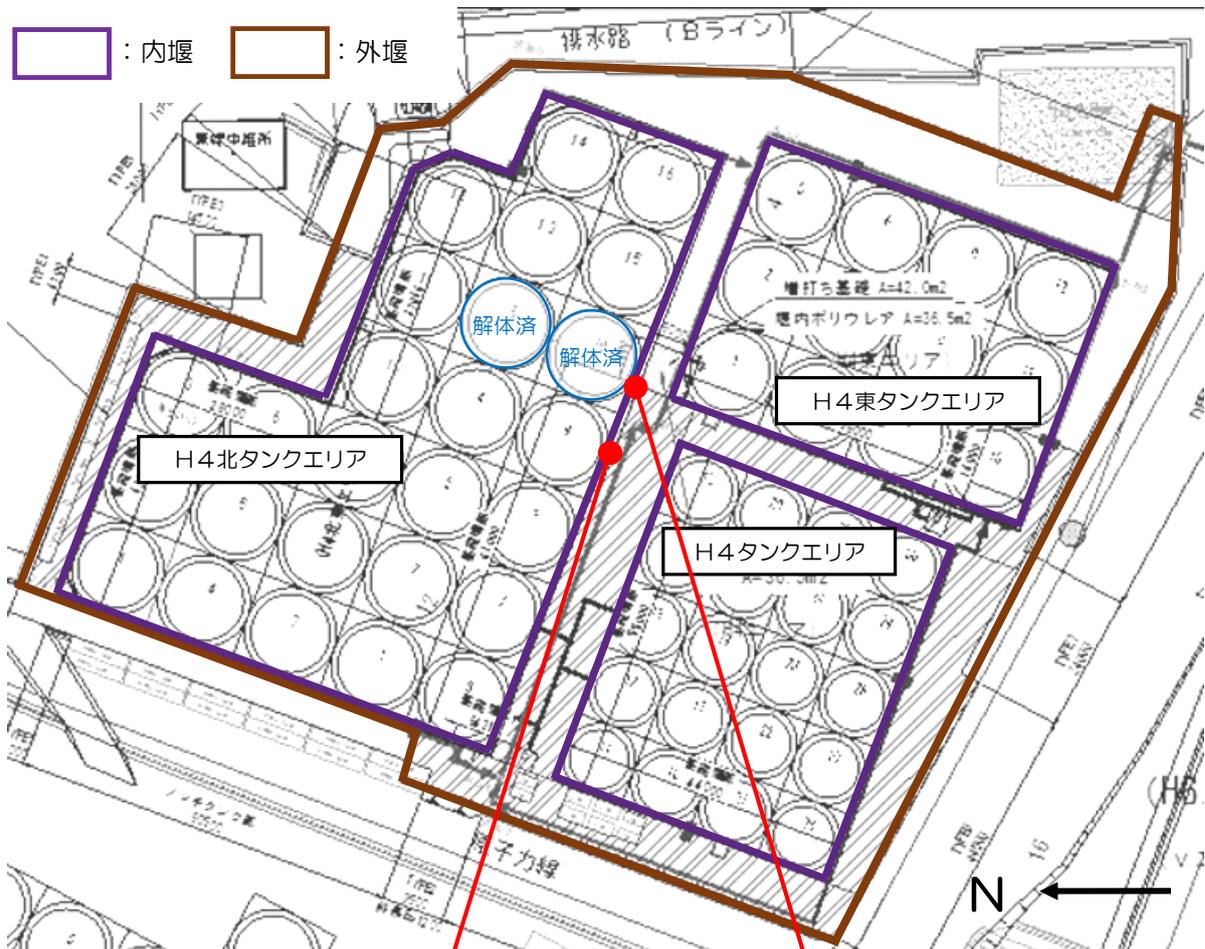
●H4北タンクエリア

<9月11日 漏えい箇所>

- ①当該ボルト穴1箇所より鉛筆1本程度の太さで漏えい
- ※傷・へこみ等の損傷なし

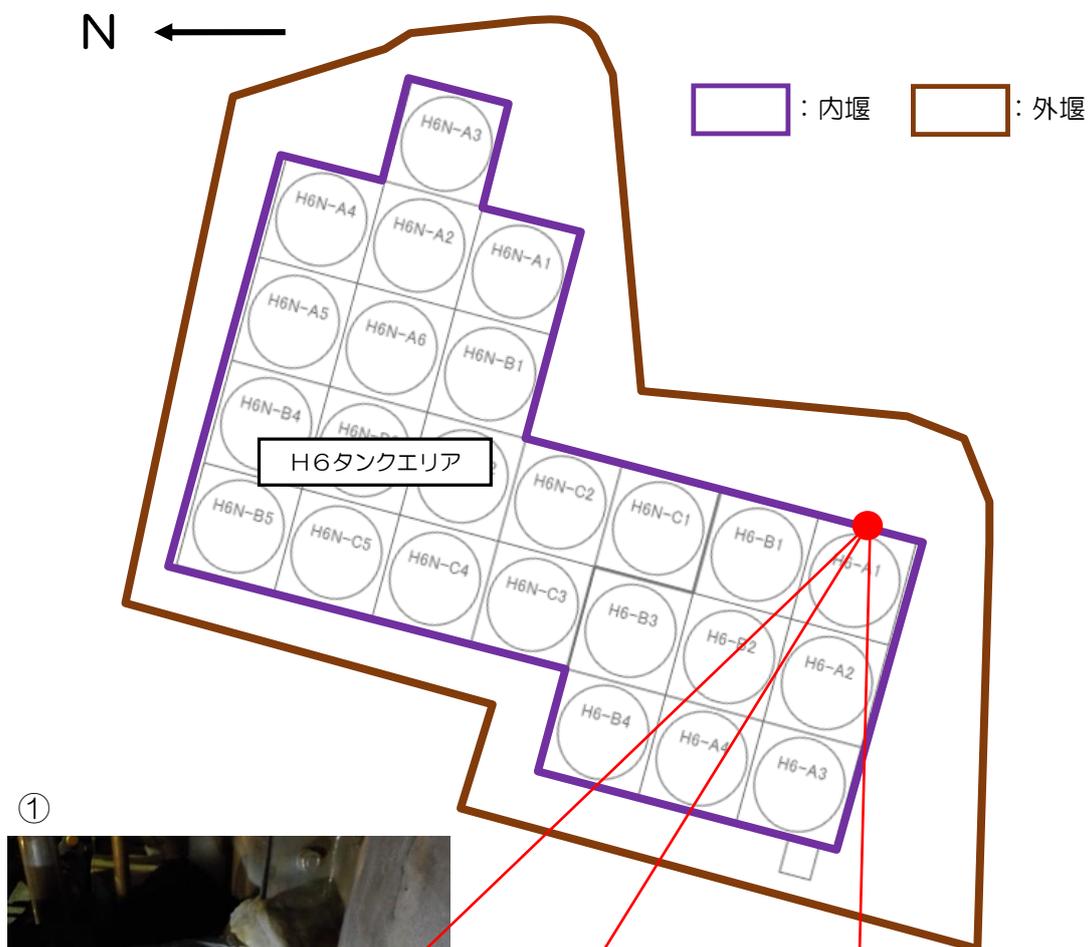
●H6タンクエリア

<9月14日 漏えい箇所>

- ①鋼製堰の配管貫通部1箇所より漏えい
- ②③当該接合部2箇所より漏えい
- (①～③とも定量的な漏えい量は判別できず)
- ※傷・へこみ等の損傷なし

<p data-bbox="402 1236 874 1281">当該接合部より漏えい</p>	<p data-bbox="906 1012 1385 1079">9月14日から9月15日にかけて、止水材や止水セメントによる止水処置を実施</p>

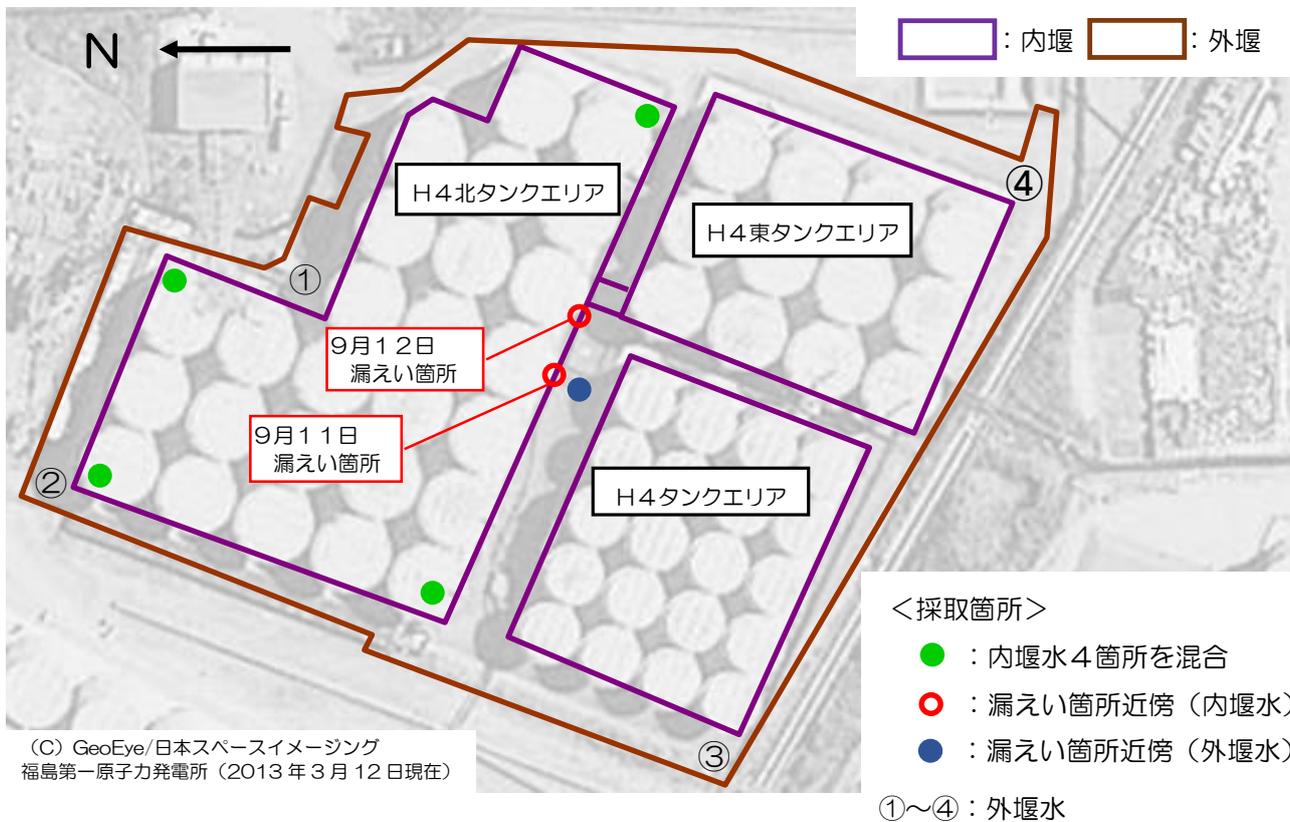
●H4北タンクエリア

試料名	H4北タンク エリア内堰水 (混合)	H4北タンク エリア漏えい 箇所近傍 内堰水	H4北タンク エリア漏えい 箇所近傍 外堰水	H4エリア外堰水			
				①	②	③	④
採取日時	9月11日 14時20分	9月11日 14時30分	9月11日 14時40分	9月11日 15時15分	9月11日 15時25分	9月11日 15時35分	9月11日 15時10分
Cs-134	検出限界値 未満 ^{※1} (8.7×10^{-1})	検出限界値 未満 ^{※1} (9.2×10^{-1})	検出限界値 未満 ^{※1} (7.8×10^{-1})	検出限界値 未満 ^{※1} (7.0×10^{-1})	検出限界値 未満 ^{※1} (4.5×10^{-1})	検出限界値 未満 ^{※1} (6.1×10^{-1})	検出限界値 未満 ^{※1} (7.7×10^{-1})
Cs-137	3.5	3.6	検出限界値 未満 ^{※1} (1.2)	検出限界値 未満 ^{※1} (8.7×10^{-1})	1.2	検出限界値 未満 ^{※1} (7.7×10^{-1})	検出限界値 未満 ^{※1} (8.2×10^{-1})
全β放射能	1.0×10^3	1.2×10^3	4.2×10^2	1.9×10^2	4.9×10^2	4.5×10^3	4.7×10^2
トリチウム	1.7×10^2	1.6×10^2	検出限界値 未満 ^{※1} (9.4×10^1)				
St-90	6.2×10^2	7.4×10^2	3.1×10^2	1.4×10^2	4.0×10^2	4.0×10^3	3.3×10^2

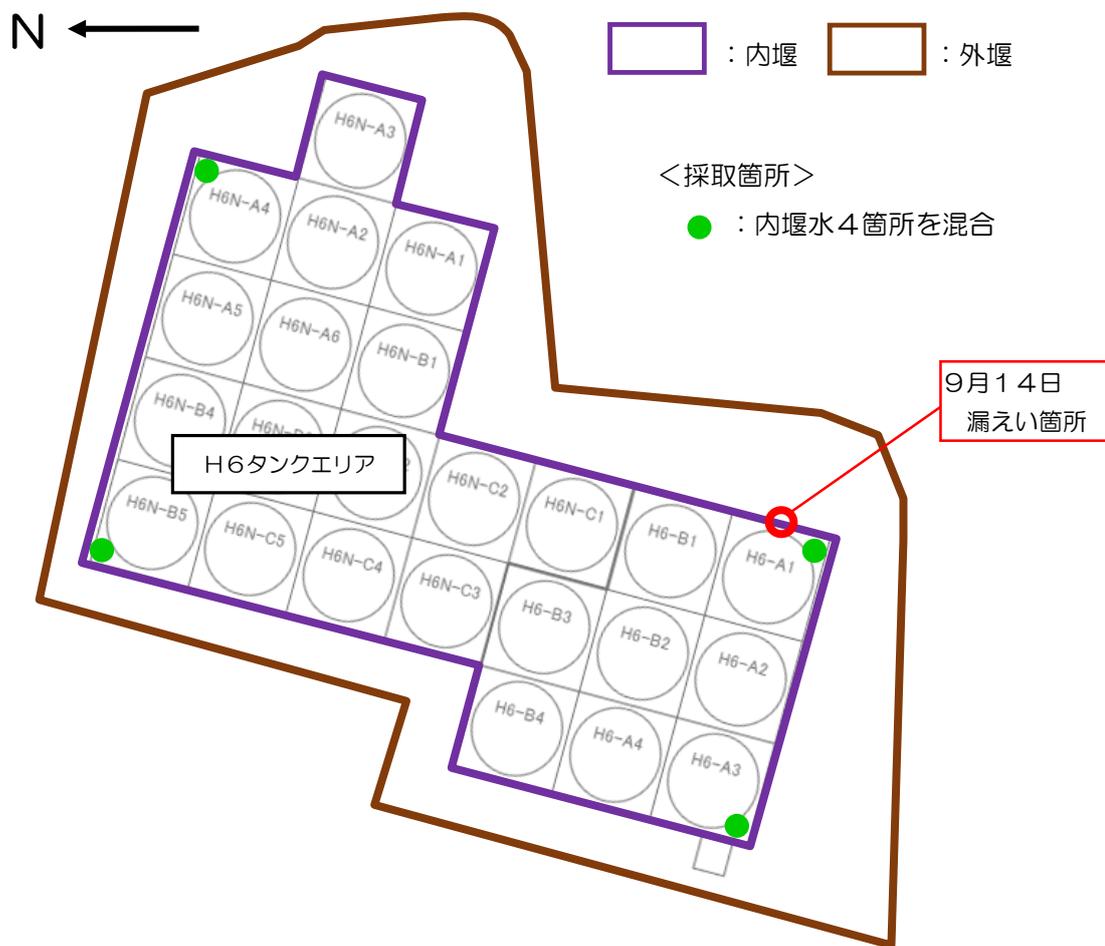
●H6タンクエリア

試料名	H6タンクエリア内堰水（混合）
採取日時	9月14日 20時40分
Cs-134	検出限界値未満 ^{※1} (6.4×10^{-1})
Cs-137	1.7×10^0
全β放射能	3.0×10^2
トリチウム	検出限界値未満 ^{※1} (9.2×10^1)
St-90	1.6×10^2

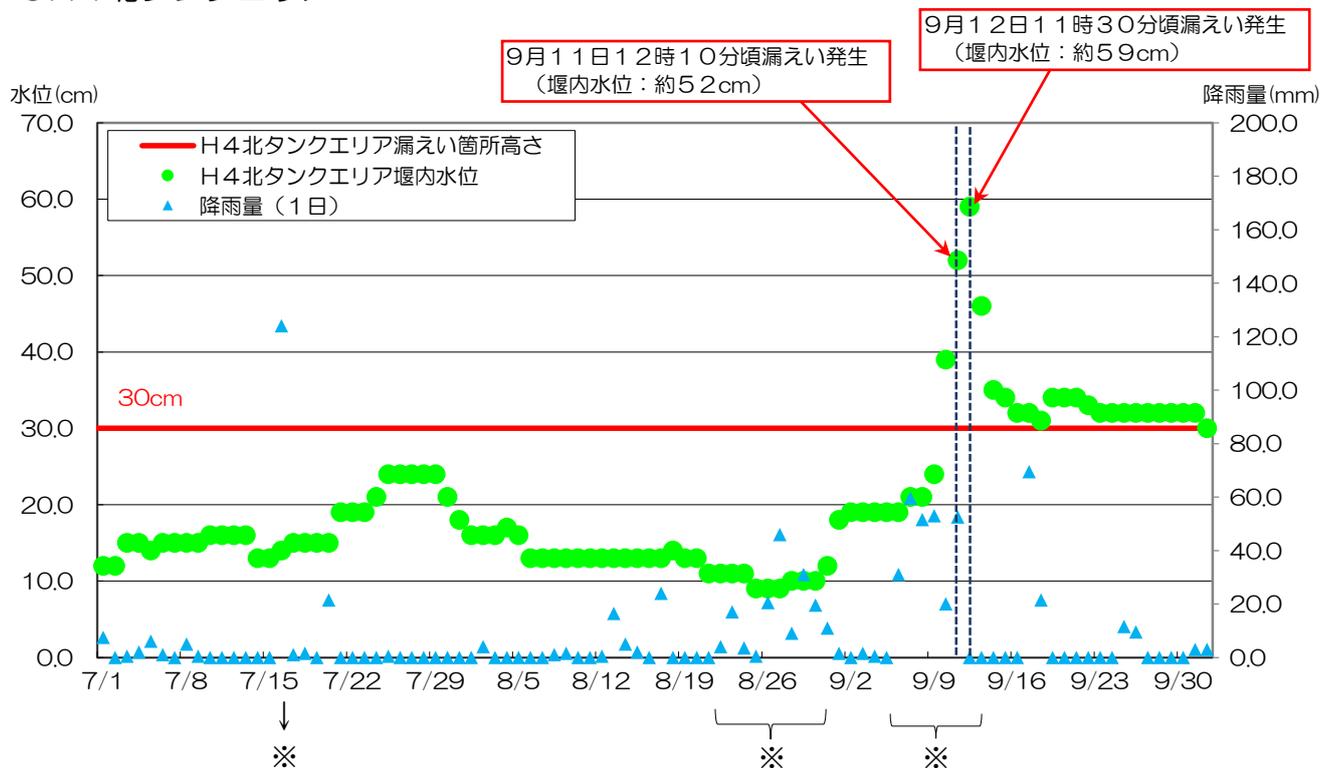
●H4北タンクエリア

- ・ 7月16日 : 124mm
- ・ 8月22日～8月31日 : 162mm
- ・ 9月6日～9月11日 : 268mm

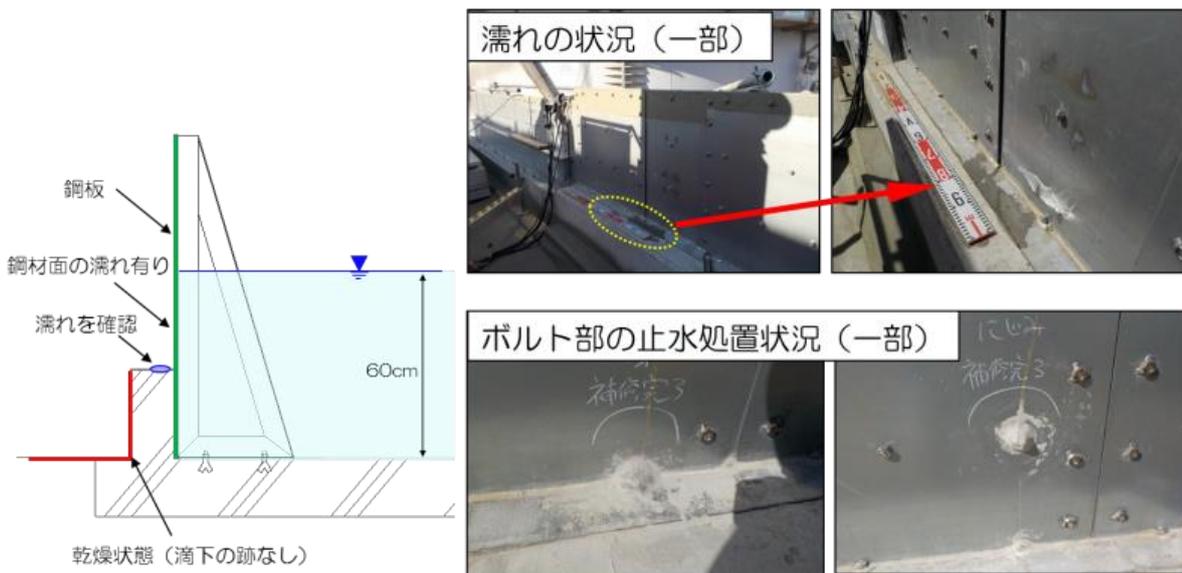
●H1 東タンクエリア内堰からの漏えい状況

H1東 タンクエリア	9月30日 7時48分	<ul style="list-style-type: none"> 内堰の鋼製堰の取付ボルト部4箇所からにじみ 濡れ箇所のふき取り後に止水材による止水処置を実施しにじみは停止 漏えい発生前における堰内雨水の水位は約60cm 	濡れ程度で測定できず	【H1東内堰内水】 Cs-134 : ND (1.1) Cs-137 : 1.2 全ベータ : 860 トリチウム : 220 Sr-90 : 560	<ul style="list-style-type: none"> 止水材による止水処置 濡れ箇所の拭き取り 	環境への影響はないと判断した。 <ul style="list-style-type: none"> 濡れ程度で外堰内への漏えいはなし 濡れ箇所の拭き取り

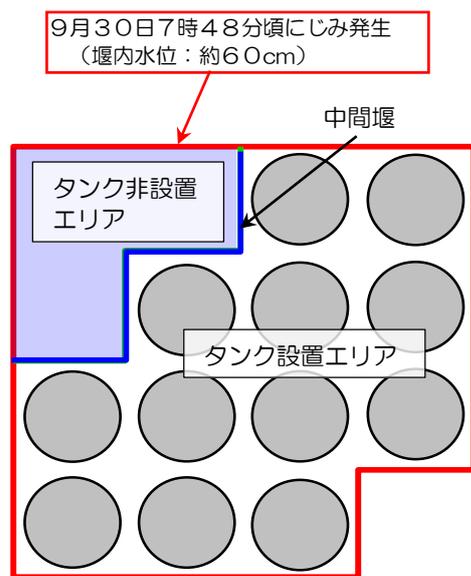
H1東タンクエリア概略図

事象発生前の9月29日21時頃から9月30日4時頃にかけて、タンク設置エリアに溜まった雨水をタンク非設置エリアに移送しており、移送後のタンク非設置エリア内堰内の水位は約60cmであった。

なお、タンク設置エリア内堰内の水位については、9月6日から9月11日にかけて発生した集中的な大雨の影響により、9月12日時点で約45cmとなっていた。
