柏崎刈羽原子力発電所における
不適切なケーブルの敷設に係る対応について
(報告)

平成 28 年 1 月

東京電力株式会社

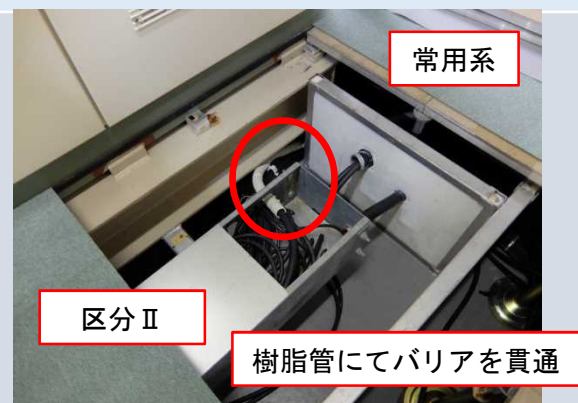
No.9 ②分離バリアを樹脂管で貫通

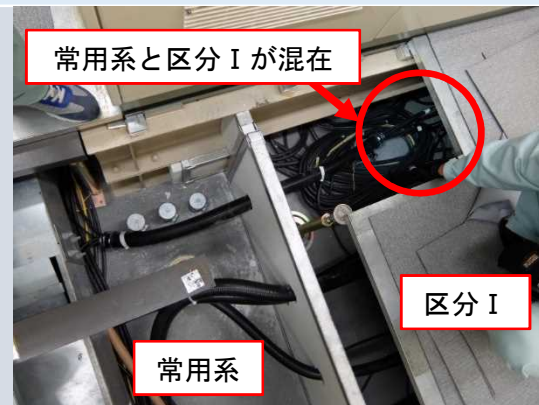
No. 12, 13 ④混在
(異区分のケーブルが混ざっている)

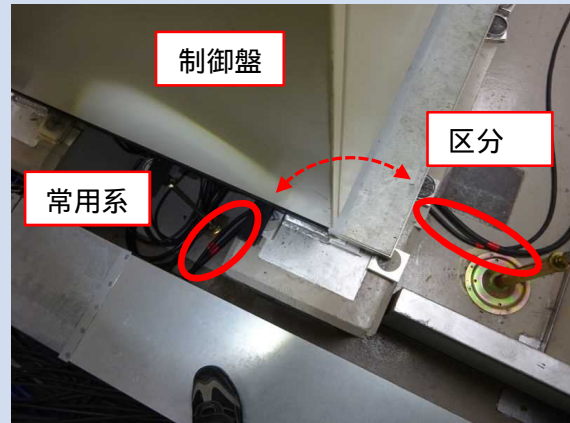
(制御盤による境界)
